Vidange de fond à grande vitesse

Essais sur modèles et protection du tunnel d'évacuation

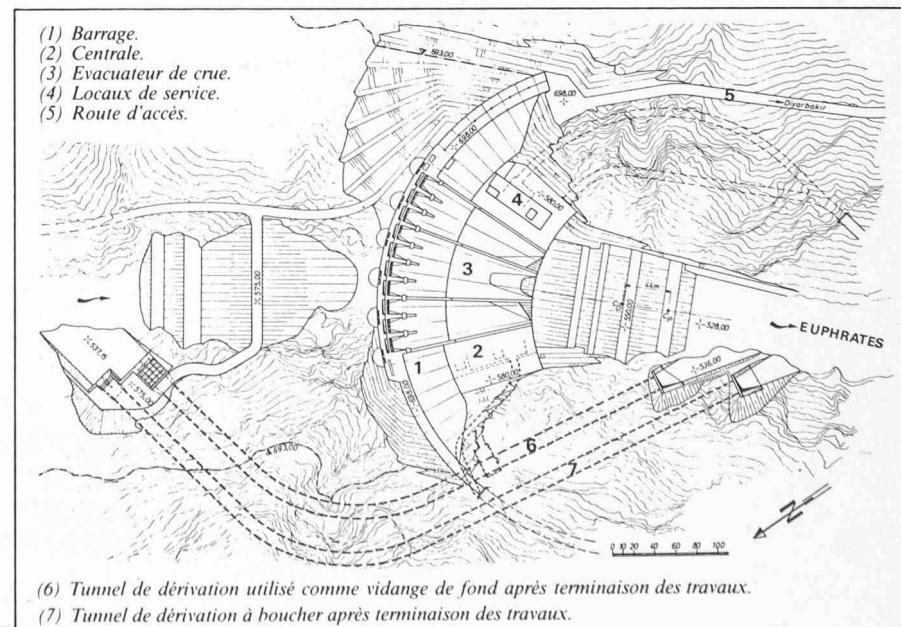
Fig. 1. — Situation générale du barrage de la centrale et des tunnels de dérivation de Karakaya.

Le barrage de Karakaya est du type «barrage poids-voûte». Ayant une hauteur totale de 180 m et une longueur de 392 m, il forme un lac d'un volume de 9,6 km³. Au bas du barrage se trouve une centrale équipée de 6 turbines de 300 MW chacune. Une description plus détaillée de l'aménagement, spécialement du déversoir sur le barrage et de la centrale, se trouve dans [20]¹. La figure 1 montre la situation de ce barrage. La vidange de fond sera installée dans un des deux tunnels utilisés pour la dérivation de la rivière pendant la construction (fig. 2).

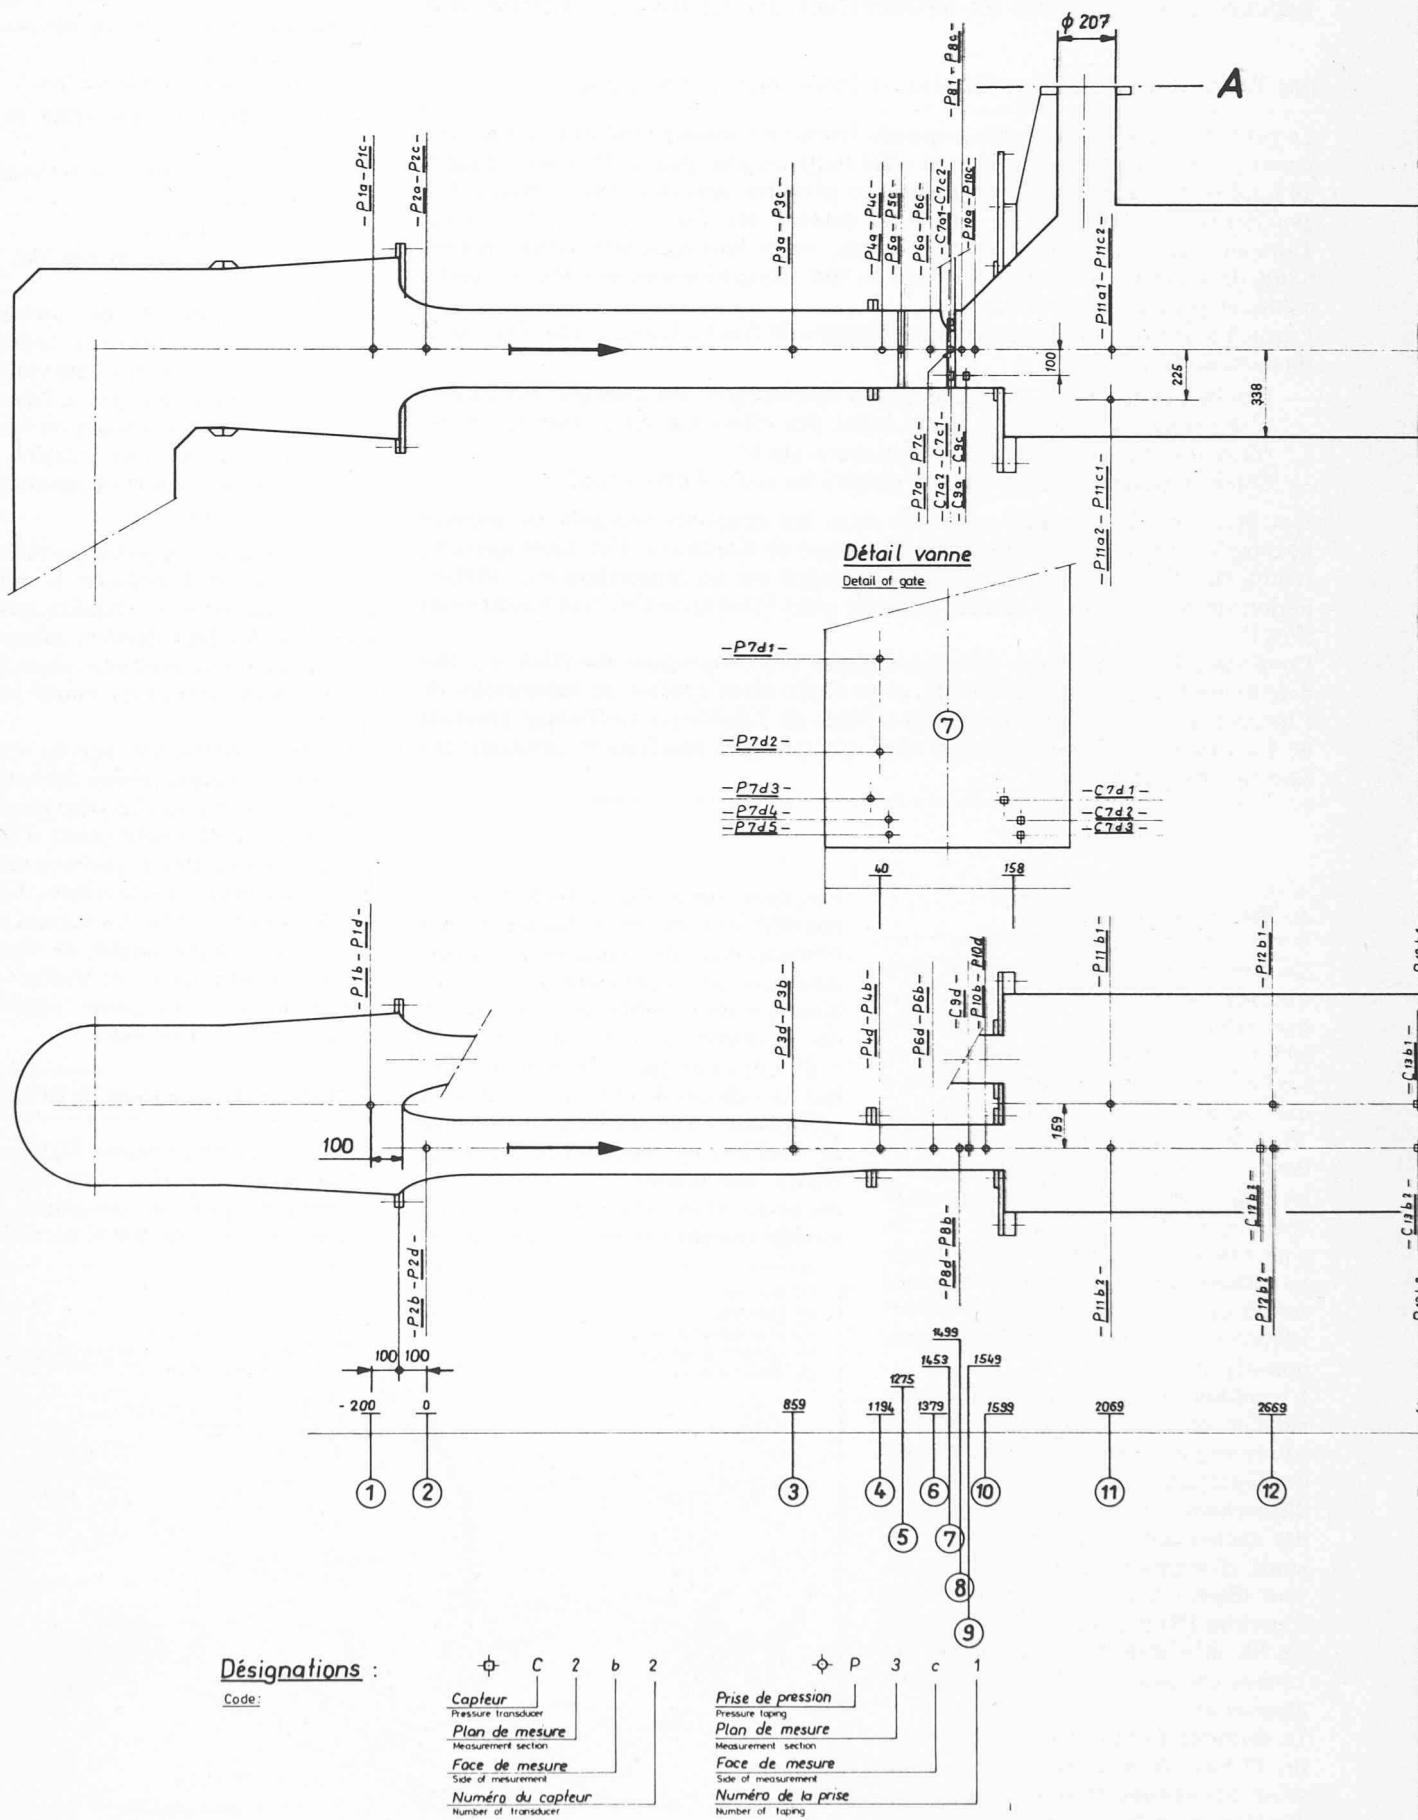
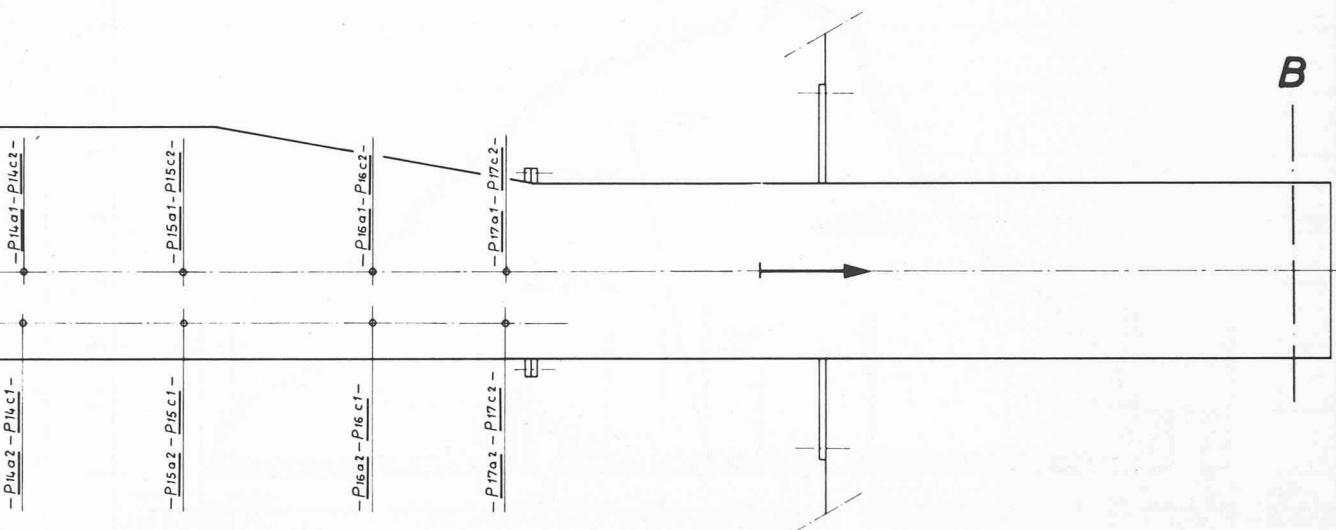
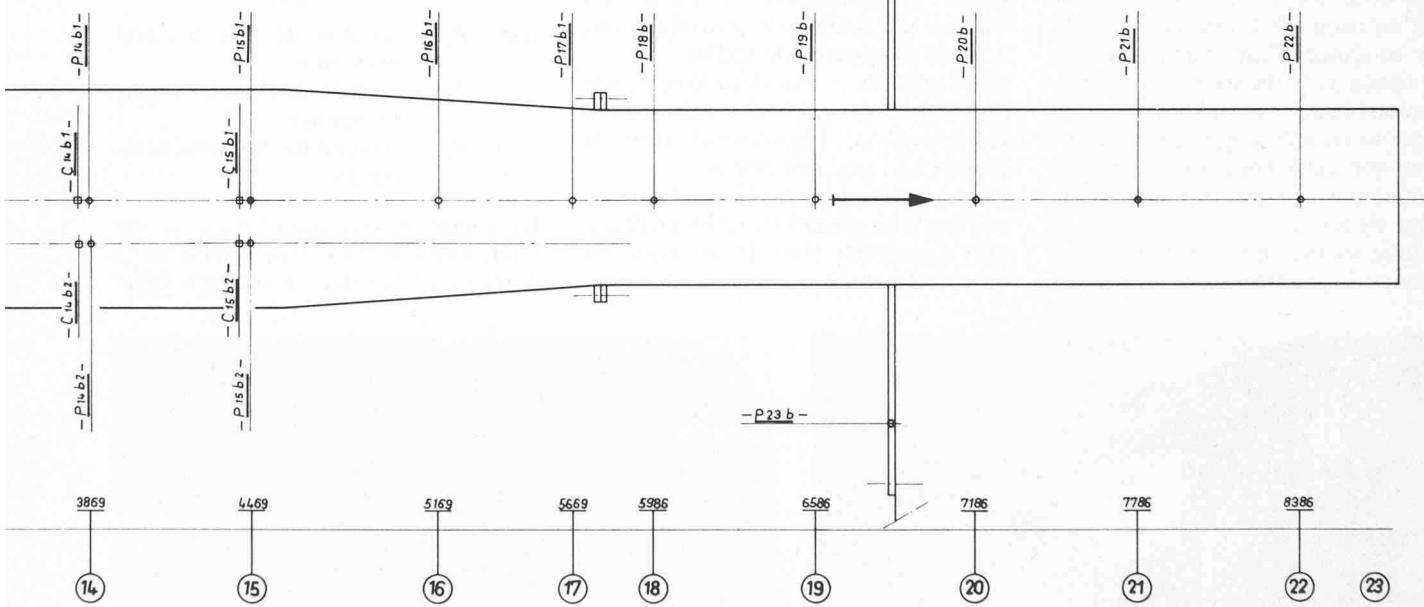
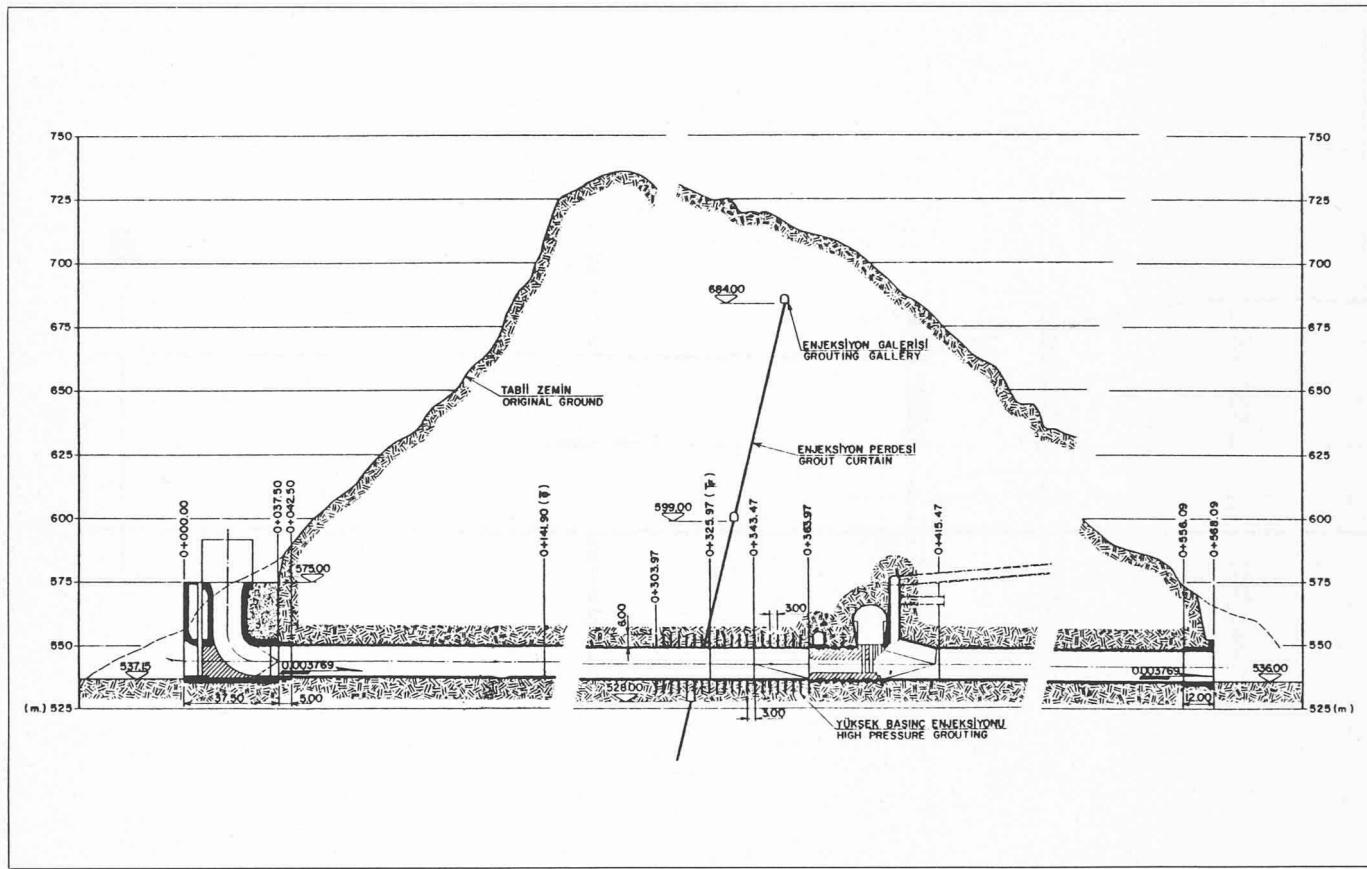
Fig. 2. — Coupe longitudinale raccourcie du tunnel de dérivation transformé en vidange de fond.

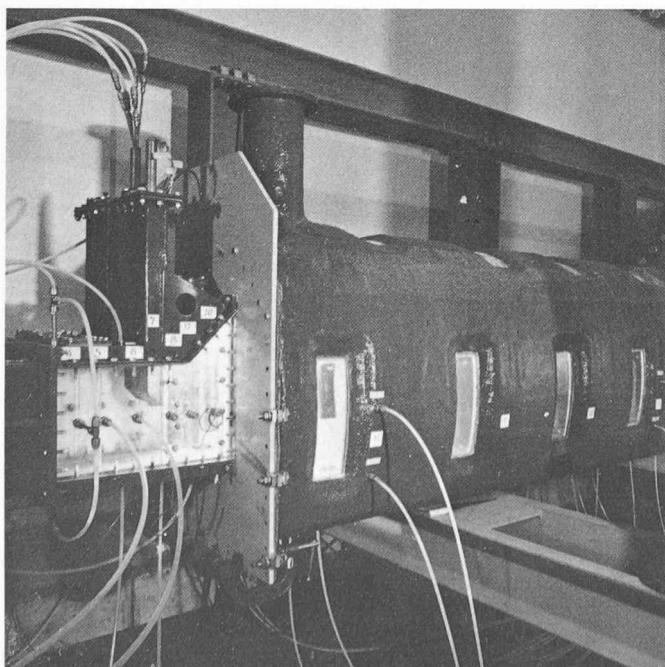
Fig. 4. — Vue du modèle.

La figure 4 donne une vue du modèle. La partie du tunnel voisine des vannes a été exécutée en plexiglas pour permettre l'observation de l'écoulement. On voit également les prises de pression statique et les capteurs piézo-électriques. La partie du tunnel à l'aval des vannes est en résine synthétique armée de fibre de verre; elle est pourvue de fenêtres d'observation et, à sa partie supérieure, d'une conduite d'aération.

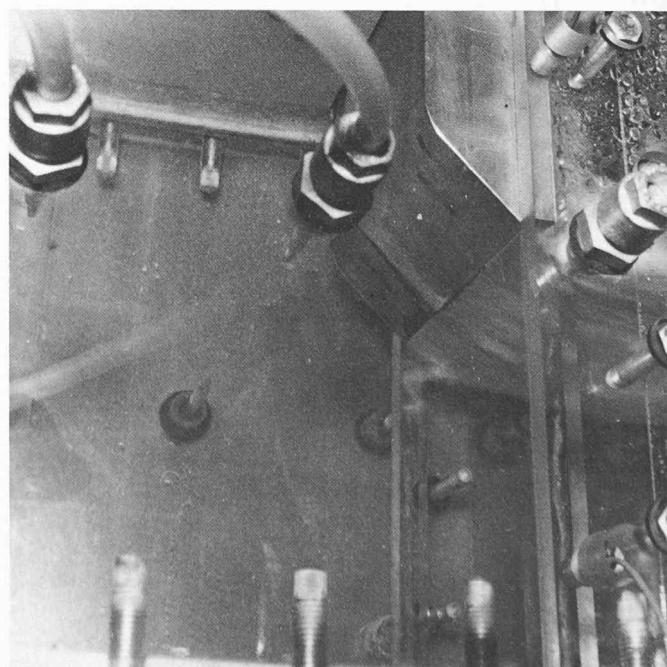
Fig. 5. — Début de cavitation à proximité de la rainure de la vanne.

La figure 5 montre ces phénomènes. Les tourbillons dans les rainures des vannes étaient rendus visibles par la présence d'air emprisonné. Il ne s'agissait pas de cavitation (bulles de vapeur d'eau).

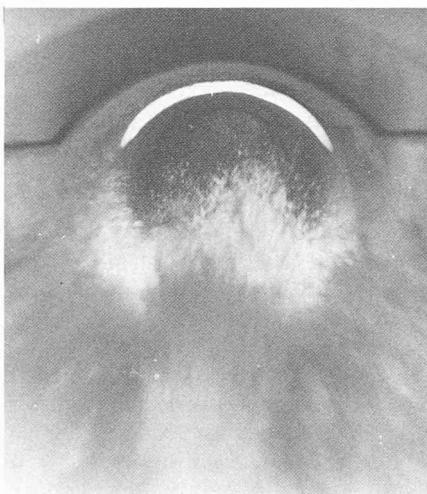
Fig. 6. — Photo de l'écoulement de la Fig. 7.

La cavitation qui a été observée était relativement modeste. Elle est visible sur la photo (fig. 6). Elle ne pourra probablement pas se manifester sur le prototype en raison d'une meilleure aération des rainures.

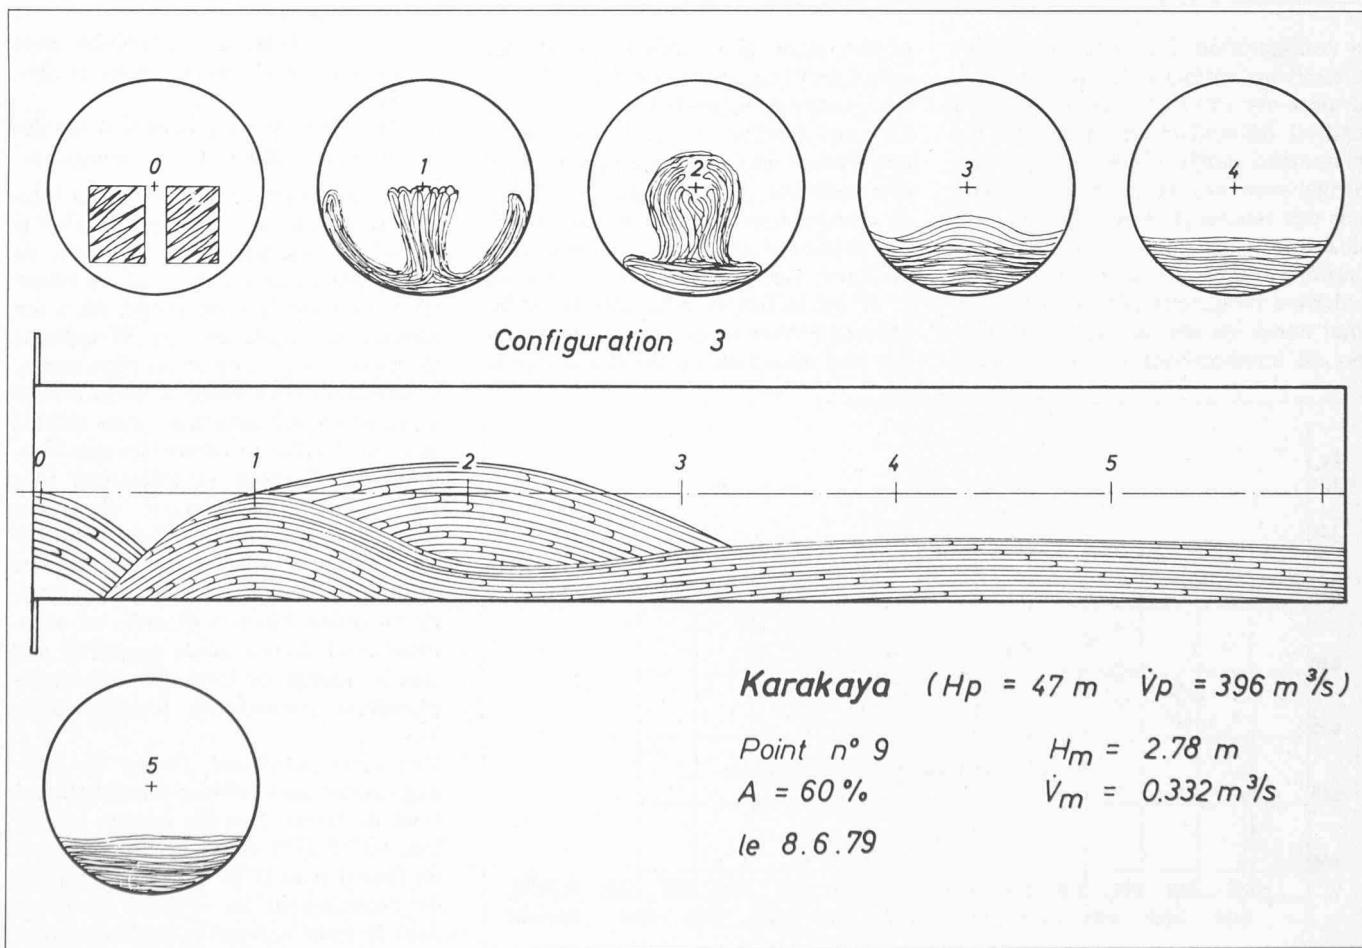
Fig. 7. — Ecoulement à l'aval de la vanne. Simulation du tunnel de 11,5 m.

Les résultats d'essai de ces quatre configurations sont donnés sous forme de dessins représentant l'allure de l'écoulement (fig. 7), de mesures de pression et de fluctuations de pression, de mesures de vitesse à la sortie de la chambre aval et de débits d'air entraîné.

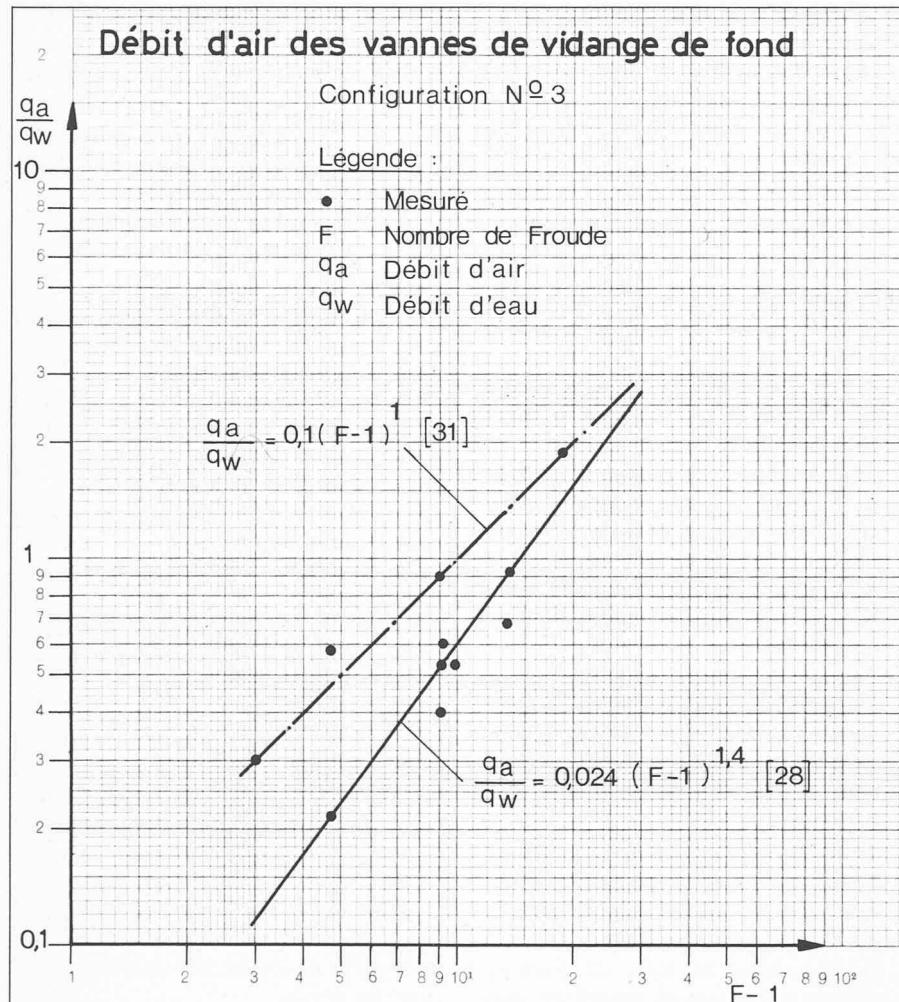
Fig. 8. — Demande d'air du jet d'eau après les vannes.

La configuration 3 (tunnel de 10 m) permet un blindage plus économique et une meilleure adaptation au programme de construction que la configuration 2. Les essais ont également donné des indications sur le débit d'air. L'échelle 1 : 17 est suffisante pour que la similitude de Froude ne donne pas des résultats trop déformés. La figure 8 donne le

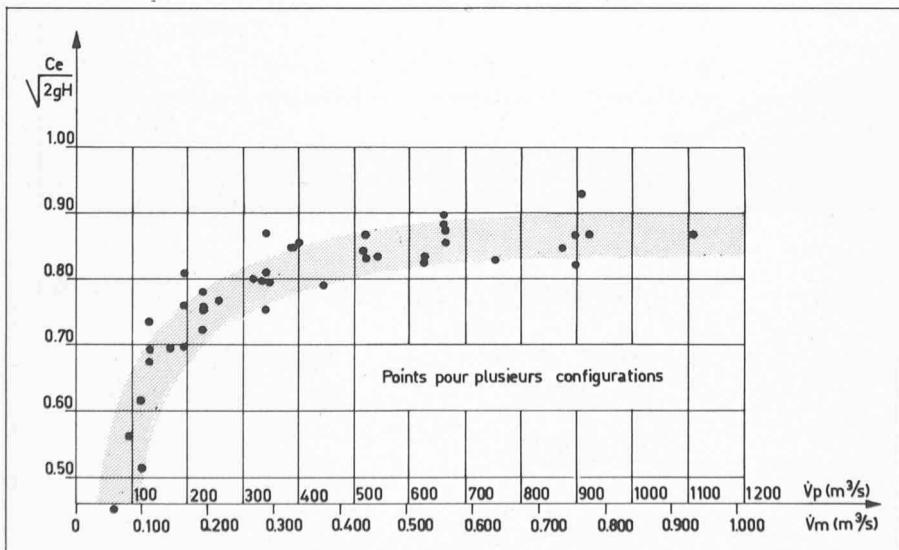
Fig. 9. — Rapport des vitesses sous la vanne et à la sortie du modèle.

La grande chambre de la configuration 1 s'est révélée inutile. L'aération était suffisante avec des sections de chambre plus petites. En outre, les mesures ont montré que la diminution de vitesse de l'écoulement dans les premiers 120 m du tunnel était à peu près constante pour les quatre configurations de la chambre. La figure 9 donne le coefficient de vitesse à la sortie en fonction des débits.
