Artikel: La remise en état de toits à pans inclinés
Autor: Joss, Sandro / Ragonesi, Marco
DOI: <https://doi.org/10.5169/seals-77312>

La remise en état des toits à pans inclinés

PAR SANDRO JOSS
ET MARCO RAGONESI,
SARNEN

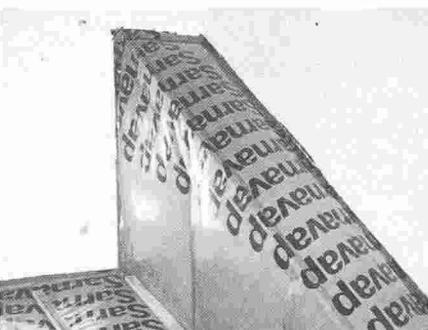
Pose après-coup de la barrière de vapeur (ou du pare-vapeur) raccordée de l'intérieur et de manière étanche à l'air.

Les barrières de vapeur et les feuilles d'étanchéité à l'air posées après coup doivent naturellement être raccordées, sur la face interne et de manière étanche à l'air, aux éléments de construction contigus et traversants.

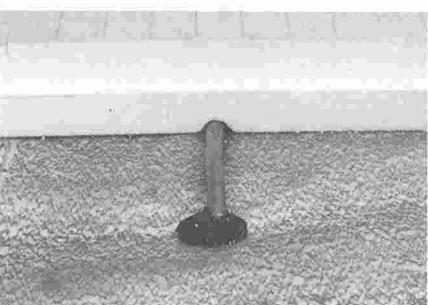
Selon la norme SIA 238, les conduites électriques et autres installations similaires seront posées côté interne de la feuille d'étanchéité à l'air. Ce tube électrique est posé au-dessus de pare-vapeur et de la feuille d'étanchéité, qu'il traverse. Le pare-vapeur doit être raccordé de manière étanche au tube électrique traversant.

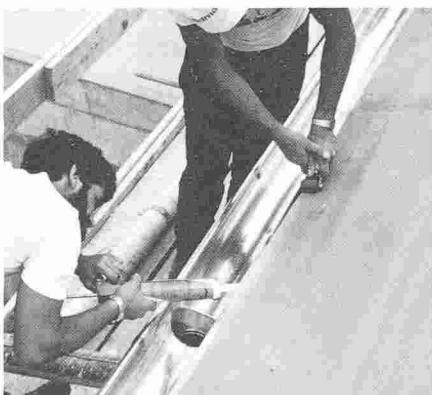
Par soudage ou collage du lé de sous-couverture sur les ferblanteries, les raccords des gouttières sont réalisés sans risque de reflux.

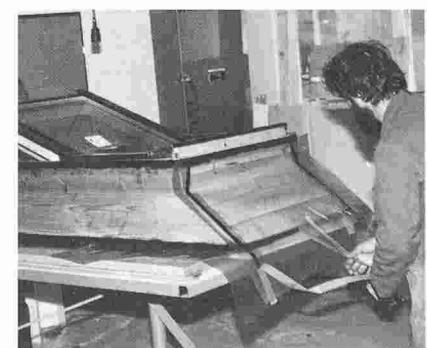
Les fenêtres de toiture complétées d'un cadre intérieur sont équipées en usine de barrière de vapeur (notre illustration), couche d'isolation thermique et sous-couverture sans joint.

Or il existe sur le marché des fenêtres de toiture spécialement étudiées pour les toits à pans inclinés et équipées d'un cadre intérieur, de la barrière de vapeur et de la feuille d'étanchéité à l'air, de la couche d'isolation thermique et de la sous-couverture étanche à l'eau, tout cela en usine. Il suffit alors de raccorder cette fenêtre aux différentes couches en surface.

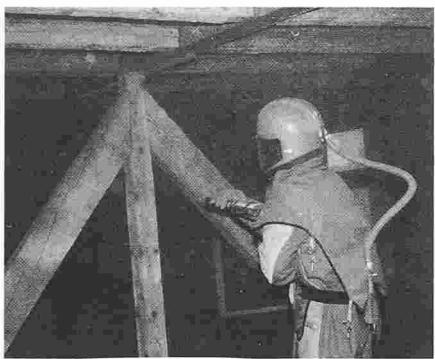
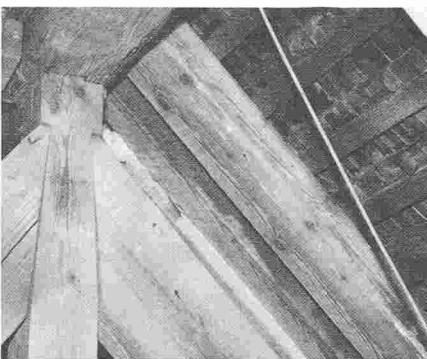
L'ancienne structure porteuse est sablée et reste apparente sous la nouvelle structure de toit à pans semi-ventilés.

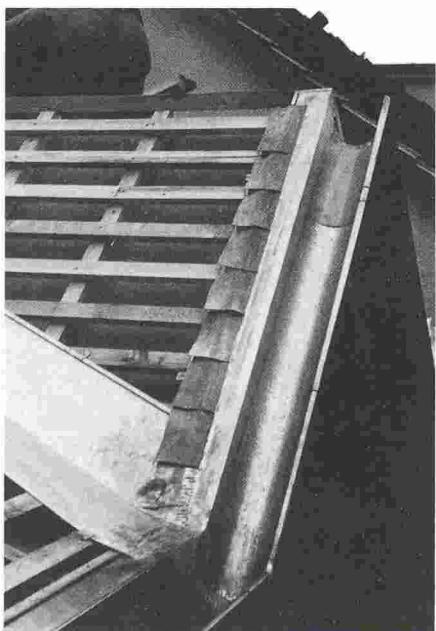
Quand on aménage des combles, il faut le plus souvent refaire aussi la ferblanterie.

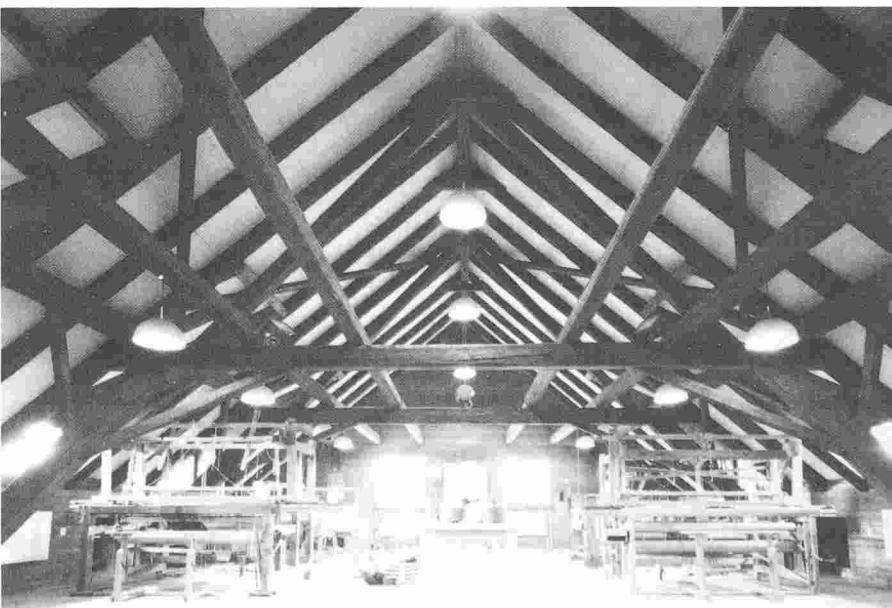
Ferme et grange transformées par l'architecte Werner Schmutz en un centre de loisirs du Spittelhof. Le système de sous-couverture SarnaRoof, grâce auquel les activités de loisirs peuvent se dérouler dans un climat ambiant agréable, a été réalisé sur la structure porteuse, qui est ainsi restée apparente.
