Réservoirs de Bernex (2)

Nouvelles cuves en béton apparent étanche

Par Johnny Rojas
ing. EPFL/SIA,
Tremblet SA,
rue de Montbrillant 27,
1201 Genève

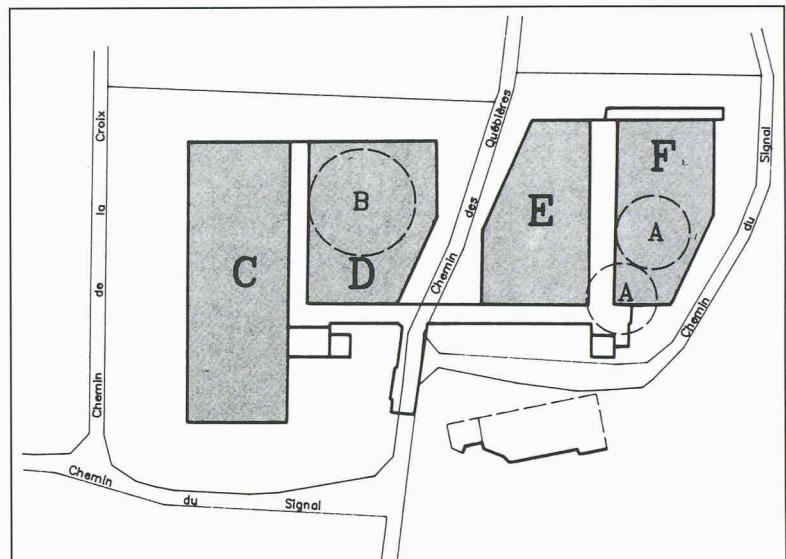
Fig. 4. – Réservoirs de Bernex: plan de situation

Le réaménagement des réservoirs d'eau potable de Bernex comprend la construction de trois nouvelles cuves (D, E et F) de forme irrégulière et d'une capacité totale de 24 600 m³ (fig. 4 et 5)¹.

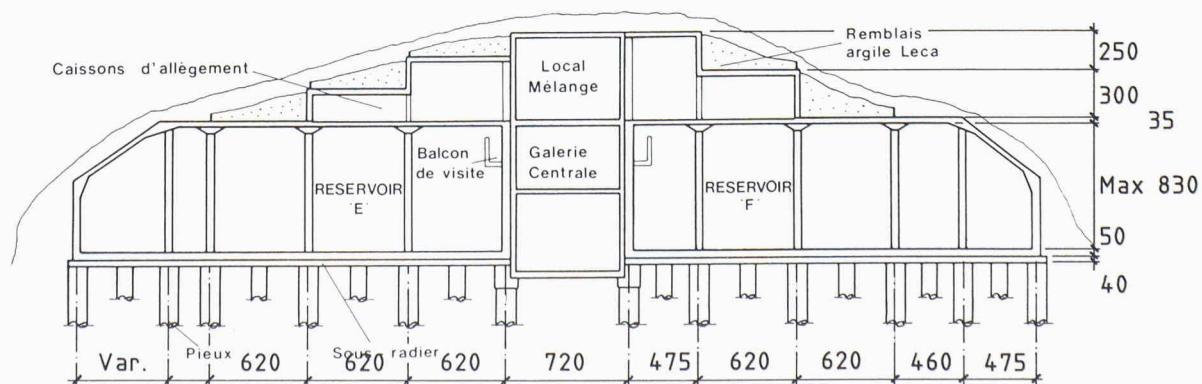
Fig. 5. – Réservoirs de Bernex: coupe transversale des cuves E et F

Les parois des cuves, en béton étanche apparent, ont une épaisseur de 50 cm et leur partie supérieure est inclinée à 45°.

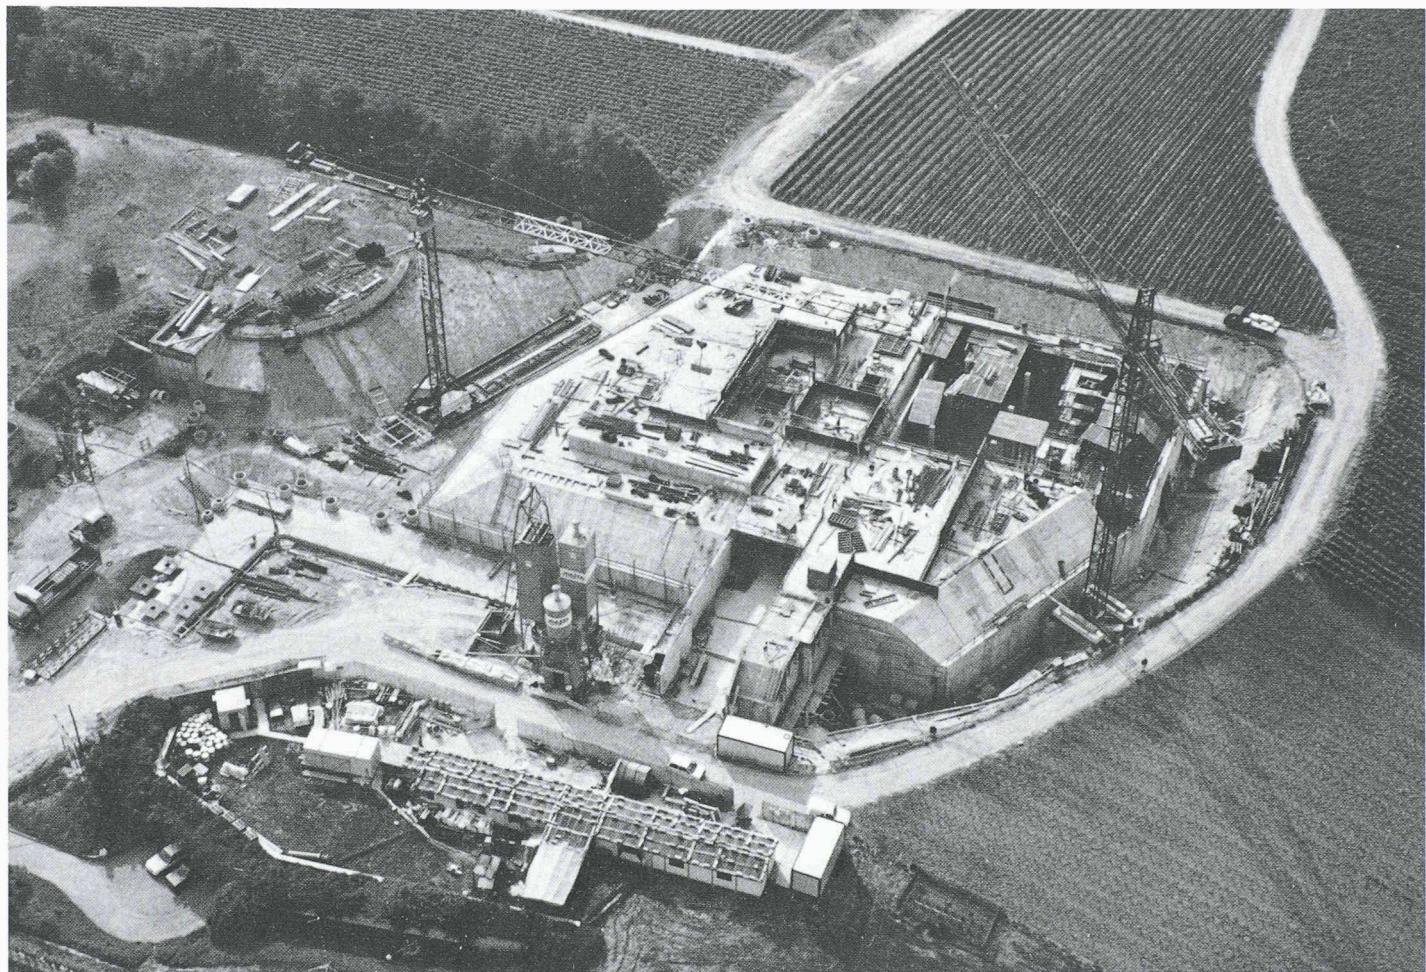
Fig. 6. – Réservoirs de Bernex: cuves E et F en construction

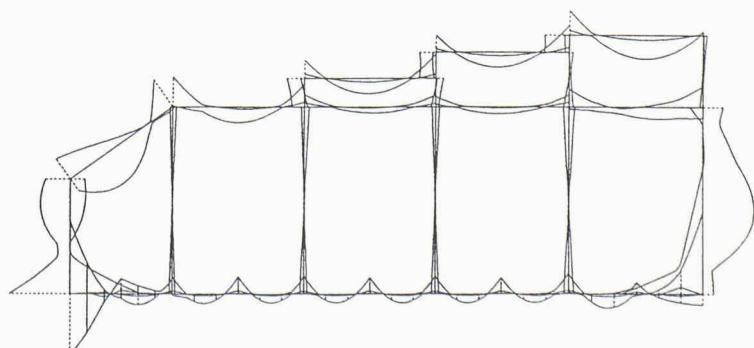
Fig. 7. – Examen de la structure dans son ensemble: diagramme des moments de flexion

- la structure dans son ensemble: cadres plans (fig. 7),
- les dalles: pour le dimensionnement du radier et du sous-radier sur pieux, un système dalle sur dalle a été analysé,

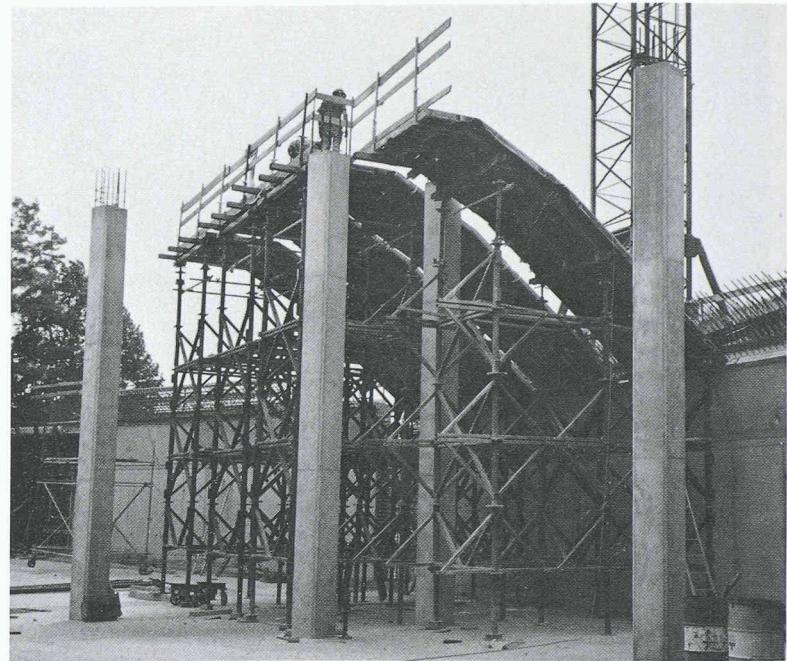
Fig. 8. – Réservoirs de Bernex: coffrage d'une dalle inclinée

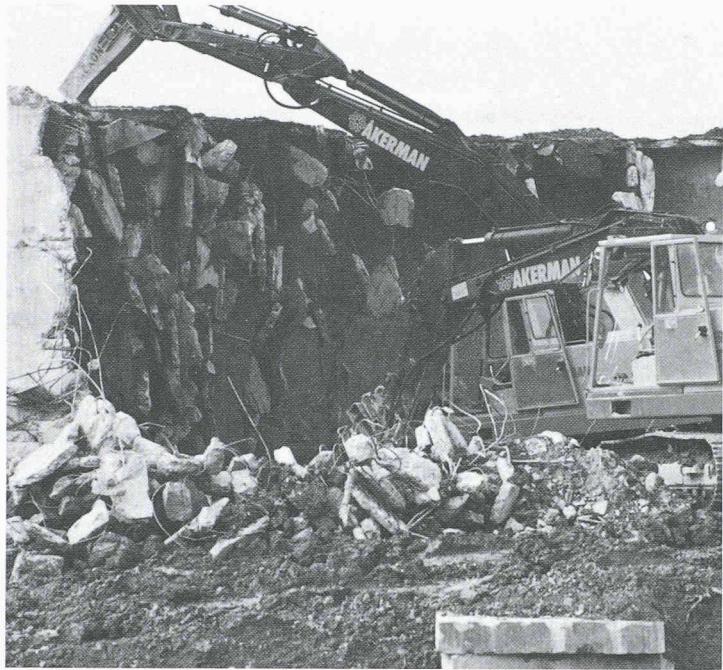
Ci-dessus: démolition du réservoir A

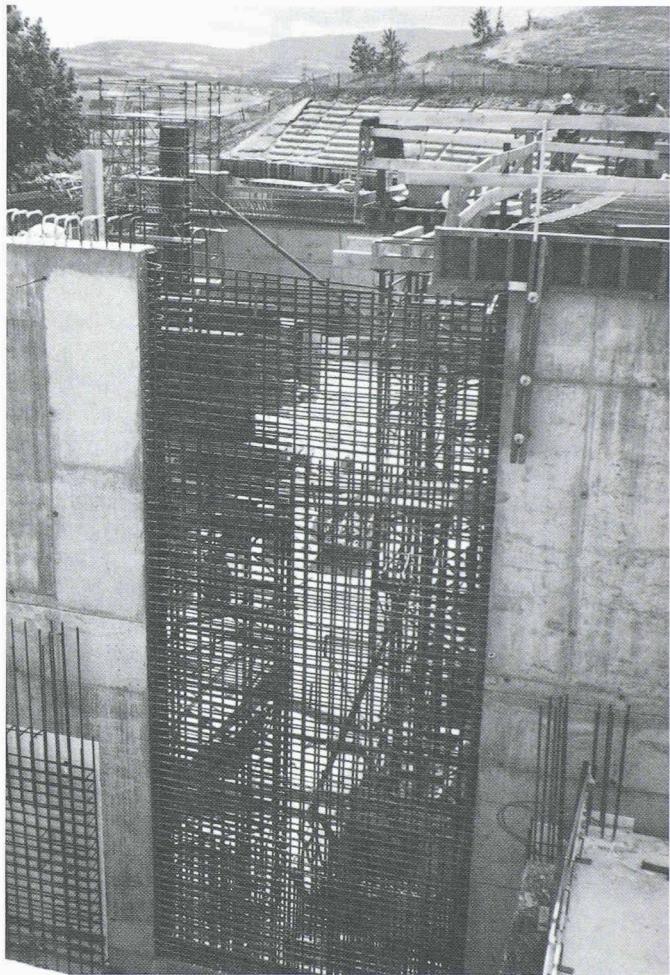
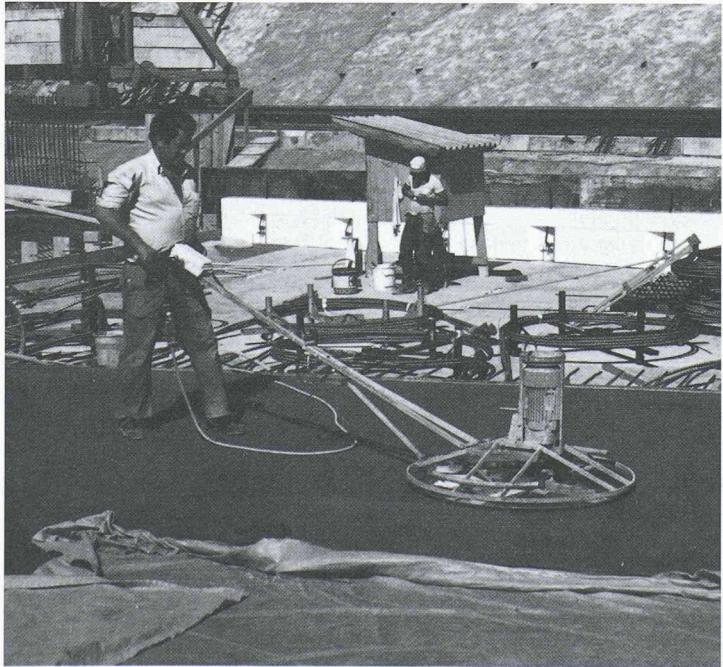
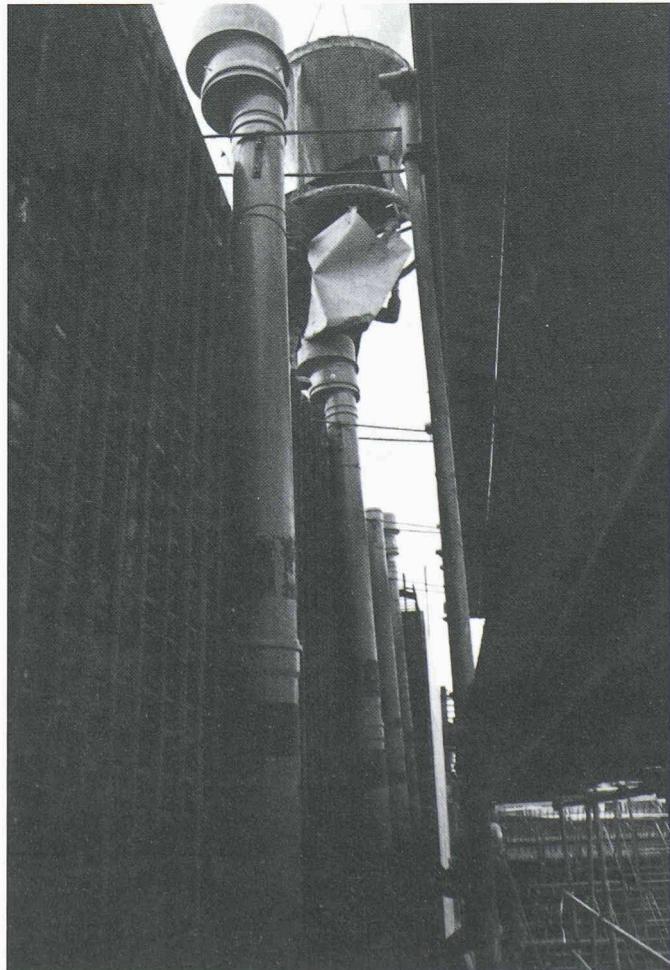
A droite en bas: bétonnage des murs du réservoir avec des goulottes

Ci-dessous: talochage du radier «à l'hélicoptère»
