**Zeitschrift:** Ingénieurs et architectes suisses  
**Band:** 121 (1995)  
**Heft:** 19

**Artikel:** Travaux de génie civil au centre de Perrelet  
**Autor:** Cruchon, Jean-Paul / Matthey, Pierre-Alain  
**DOI:** <https://doi.org/10.5169/seals-78621>

# Travaux de génie civil au centre de Perrelet

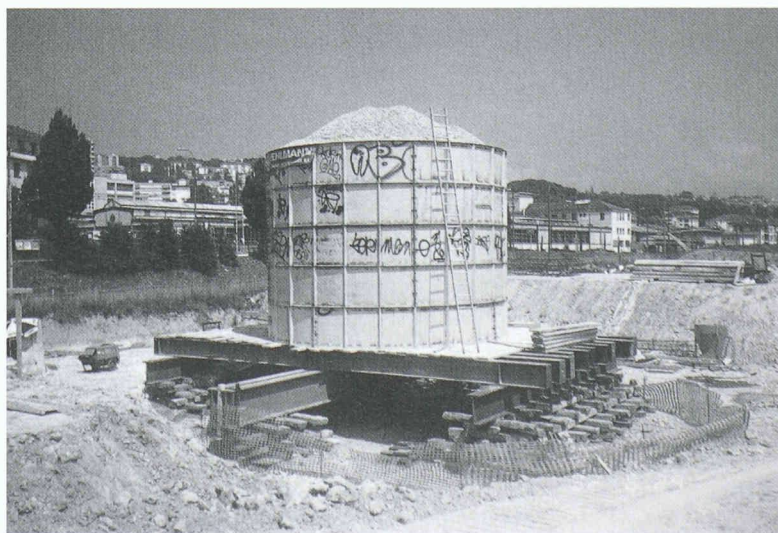
Fig. 4. – Essai de charge des pieux sous un poids de 300 t

Les résultats insatisfaisants obtenus lors de cet essai ont incité les auteurs du projet à vérifier d'autres pieux par la même méthode [6], puis à l'aide de deux essais statiques (fig. 4) [7]. Mis à part un essai satisfaisant, trois autres ont montré une insuffisance au niveau de la capacité ultime ainsi que des prévisions de tassements inadmissibles pour l'ouvrage. Les mesures de déformations le long du pieu et dans son prolongement ont permis de déceler une insuffisance au niveau de l'interface béton-molasse, due à un curage inefficace de la base des pieux. D'entente avec l'entreprise, il a été décidé d'une méthode de confortation des pieux en procédant, après plusieurs essais préliminaires, à un battage de la série de pieux présentant ce
