Artikel: La rénovation d'ouvrages contemporains, un cas particulier

Autor: Devanthéry, Patrick / Lamunière, Inès

# La rénovation d'ouvrages contemporains, un cas particulier

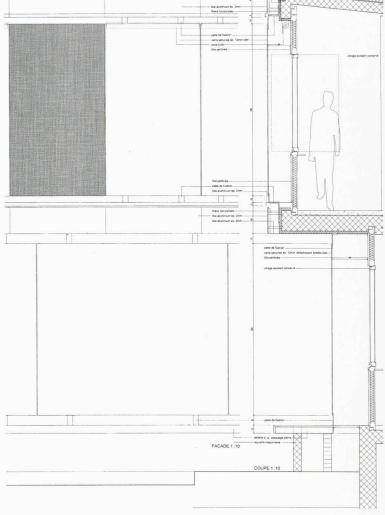
- 1. Coupe sur les niveaux rez et 1<sup>er</sup> étage 2. Vue depuis la place

Le rez-de-chaussée et le 1er étage, sont dotés d'une double peau fixe au fonctionnement identique en été et en hiver. Une juste proportion (environ un tiers) de surfaces ouvertes derrière les tôles perforées, garantit le renouvellement d'air tout en améliorant le coefficient thermique. Au 1er, des stores toile simples, électrifiés et réglés

en fonction des intensités solaires, empêchent la surchauffe de la double peau, une fonction qui est assurée au rez-de-chaussée par des verres type *Antelio clair réfléchissant*.

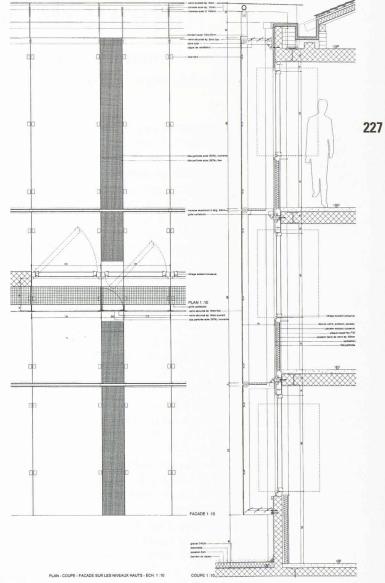
Coupe sur les niveaux supérieurs
Façade ouest

Dans les niveaux supérieurs, l'intervention se traduit par la création d'une double peau, au fonctionnement différent en été et en hiver. En été, le 1er juin, on procédera à l'ouverture manuelle des clapets en partie haute et basse et à l'ouverture des vitrages placés derrière les tôles perforées. Possible le jour et la nuit, l'ouverture des fenêtres existantes assure une bonne ventilation et la pose de stores toile simples, électrifiés et réglés en fonction des intensités solaires, empêchera la surchauffe de la double peau. En hiver, le 30 septembre, les clapets et les vitrages placés derrière les tôles perforées seront fermés manuellement. L'ouverture, possible le jour, des fenêtres existantes assure une bonne ventilation et les protections solaires existantes dans les doubles vitrages peuvent être utilisées.

La nouvelle peau sera suspendue par des consoles métalliques thermolaquées à partir de la dalle de toiture, calées en tête de dalles et retenues au pied des murets en béton armé existants. Elle comprendra un réglage à un nu de 30 cm par rapport aux nus des joues en béton armé, la pose d'une marquise continue en verre feuilleté 10 mm, des clapets en partie haute et en partie basse, un marchepied sous forme de grille caillebotis, des verres sécurisés transparents de 8 mm, dont un tiers sont ouvrants, et une protection solaire constituée pour un tiers de la surface de tôles perforées et pour le solde de stores en toile
