Zeitschrift: Ingénieurs et architectes suisses

Artikel: L'optique du chef de projet

Autor: Huber, Heribert

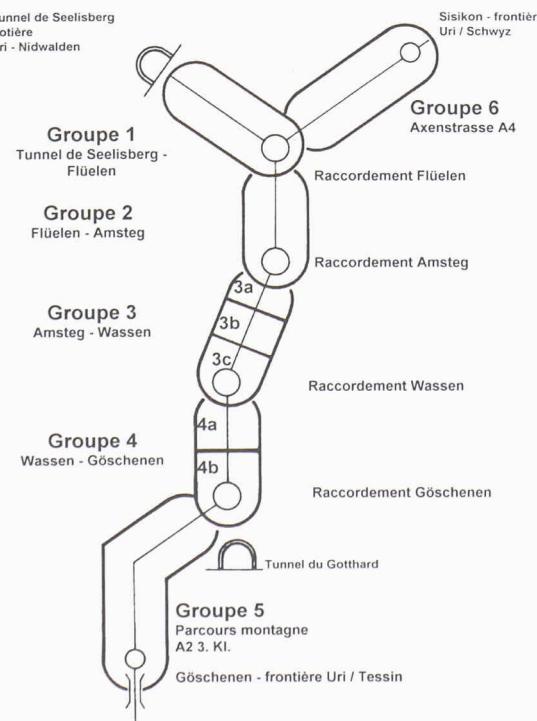
Fig. 1. – Répartition du travail sur les ouvrages en six groupes

Les sections ouvertes des routes nationales A2/A4 dans le canton d'Uri ont été réparties en six groupes (fig.1).

Cela permet de mieux gérer le grand nombre d'ouvrages d'art et de constructions routières concernés. Le groupe 3, qui correspond à la section Amsteg-Wassen, a lui-même été subdivisé en trois segments (3a, 3b et 3c), afin de conserver la maîtrise du grand nombre d'ouvrages touchés par le déroulement du projet. Le présent article s'attache en particulier à la remise en état des groupes 3b, Meitschigen-Gurtellen et 3c, Gurtellen-Wassen.

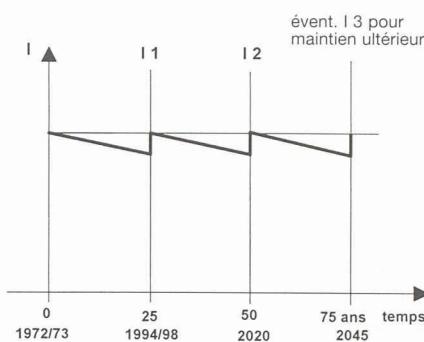
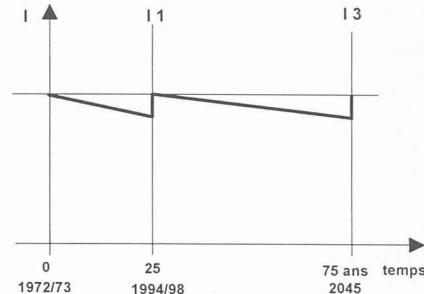
Interventions

Catégorie A, 25 ans

Routes:	Revêtement et couches supérieures
Ouvrages d'art:	Pièces d'usure telles que têtes de console, appuis, joints de chaussées, étanchéité et revêtements
Équipement:	Systèmes électromécaniques, galeries, glissières de sécurité, etc.
Installations auxiliaires:	Blocs de protection des rives, filets de protection contre les chutes de pierres

Catégorie B, 75 ans

Routes:	Couche porteuse, couche de fondation, évacuation des eaux
Ouvrages d'art:	Structures portantes, murs de soutènement, galeries, ouvrages de protection, revêtements de tunnels

Fig. 2. – Catégories d'intervention

éléments d'ouvrages à remettre en état ont été classés en deux catégories A et B (fig. 2), une troisième catégorie C étant réservée à de nouveaux équipements.

Cette catégorie comprend tous les éléments d'usure des ouvrages, qui doivent être remis en état pour une durée d'utilisation de 25 ans excluant toute intervention supplémentaire. Sur les ouvrages d'art, cette catégorie englobe, entre autres, les têtes de console (bordures), les joints de chaussées, les appareils d'appui, l'étanchéité et les revêtements. Dans le rétablissement des chaussées, elle concerne les recouvrements et les couches supérieures des revêtements. Enfin, les balustrades et glissières, ainsi que les installations électromécaniques entrent aussi dans cette catégorie.

La catégorie B réunit les éléments de la structure portante, soit le sol sur lequel les ouvrages sont implantés, les fondations, piles, culées et superstructures des ponts et galeries, les murs de soutènement, les tunnels et l'infrastructure des routes, à l'exception des couches de revêtement supérieures. Ces éléments de structure doivent être mis en état pour une durée d'utilisation de 50 ans sans intervention, soit jusqu'à la fin de la durée totale d'utilisation prévue pour 75 ans. Il s'agit ici de remédier aux détériorations imputables à des erreurs au moment de la réalisation initiale (qu'elles soient le résultat d'une conception erronée ou d'une exécution défectueuse), de réparer les dégâts dus au sel, ou, encore, de procéder à des renforcements pour répondre à de nouvelles exigences ou à des extensions du domaine d'utilisation.

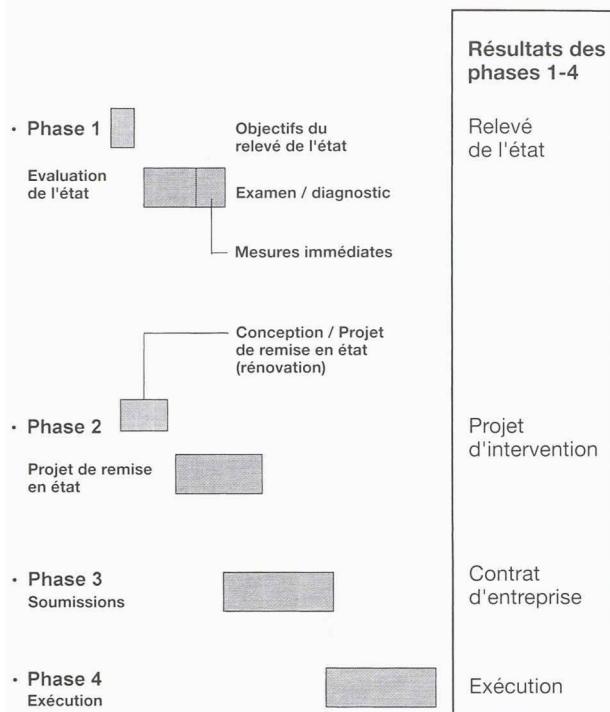
Fig. 3. – Déroulement du projet de rénovation des ouvrages

Une direction générale de projet a été mise en place pour chaque section définie. Le chef de projet est responsable du déroulement d'un projet, qui est toujours articulé en quatre phases identiques présentées sur un axe temporel. La fonction de cet axe peut être comparée à celle d'une crémaillère : l'avancement du projet est garanti et l'enlisement exclu (fig. 3).

La phase 1 englobe le relevé et l'évaluation de l'état de l'ouvrage ainsi que des recommandations d'intervention immédiate. La phase 2 correspond à une première définition du projet de remise en état.

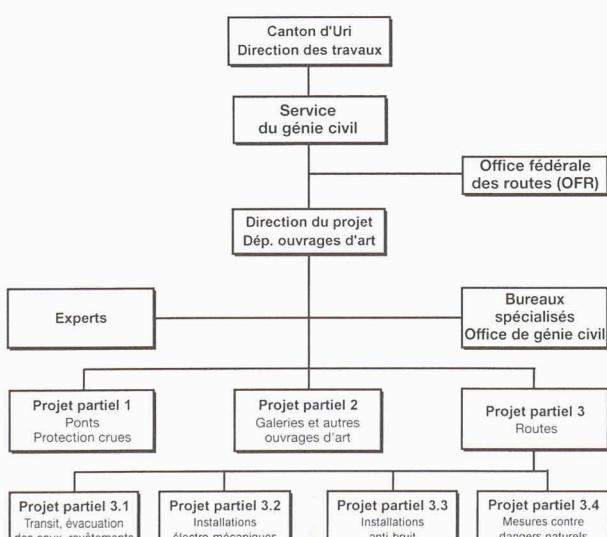
Fig. 4. – Organigramme du projet « Rénovation de la route nationale A2, groupe 3b, Meitschlingen-Gurtnelly »

En fonction de l'ouvrage auxquels ils s'appliquent, les travaux sont subdivisés en trois catégories distinguant les ponts, les galeries et autres ouvrages d'art, et les équipements routiers (fig. 4). Ces derniers sont à leur tour répartis en quatre sections : la route et l'évacuation des eaux, les équipements électromécaniques, les systèmes de protection contre le bruit, ainsi que les dispositifs contre les dangers naturels.

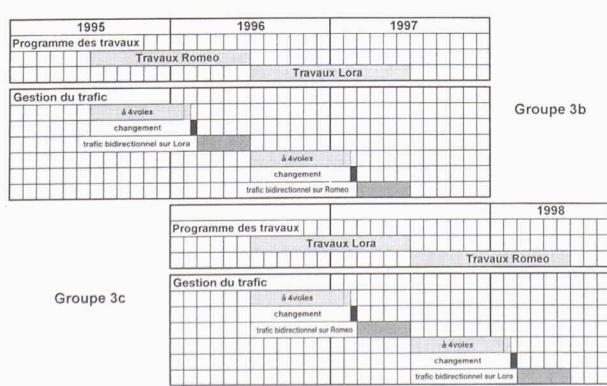
Fig. 5. – Programme des travaux et conduite du trafic Meitschlingen-Wassen. Groupes 3b et 3c
