Artikel: L'optique du chef de projet

Autor: Huber, Heribert

Aux erreurs de conception et aux lacunes dans l'exécution qui ont entaché la réalisation de la route nationale A2 dans le canton d'Uri, sont venues s'ajouter les dégradations dues à un quart de siècle d'exploitation, si bien qu'une importante rénovation de l'ouvrage a dû être entreprise. Celle-ci a été menée dans le double but d'exclure toute intervention sur les éléments d'usure durant les vingt-cinq prochaines années et de neutraliser les effets des erreurs initiales sur la durée d'utilisation restante de l'ouvrage fixée à cinquante ans, pour une durée d'utilisation totale de septante-cinq ans.

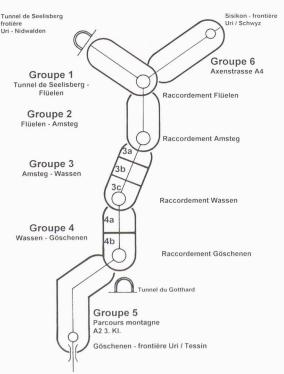
Fig. 1. – Répartition du travail sur les ouvrages en six groupes

Les sections ouvertes des routes nationales A2/A4 dans le canton d'Uri ont été réparties en six groupes (fig. 1).

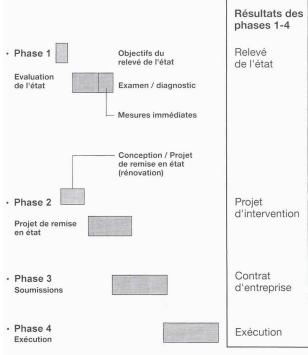
Fig. 3. - Déroulement du projet de rénovation des ouvrages

Une direction générale de projet a été mise en place pour chaque section définie. Le chef de projet est responsable du déroulement d'un projet, qui est toujours articulé en quatre phases identiques présentées sur un axe temporel. La fonction de cet axe peut être comparée à celle d'une crémaillère: l'avancement du projet est garanti et l'enlisement exclu (fig. 3).

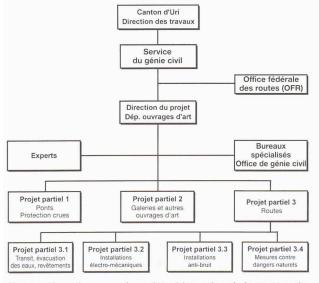
Fig. 4. – Organigramme du projet « Rénovation de la route nationale A2, groupe 3b, Meitschligen-Gurtnellen»

En fonction de l'ouvrage auxquels ils s'appliquent, les travaux sont subdivisés en trois catégories distinguant les ponts, les galeries et autres ouvrages d'art, et les équipements routiers (fig. 4). Ces derniers sont à leur tour répartis en quatre sections: la route et l'évacuation des eaux, les équipements électromécaniques, les systèmes de protection contre le bruit, ainsi que les dispositifs contre les dangers naturels.
