Zeitschrift: Ingénieurs et architectes suisses
Band: 125 (1999)
Heft: 17: Nouveau centre d'entretien des voitures CFF à Genève

Artikel: Travaux de structure
Autor: Frey, Hans-Ulrich
DOI: <https://doi.org/10.5169/seals-79641>

Travaux de structure

Les parties d'ouvrage du CEG

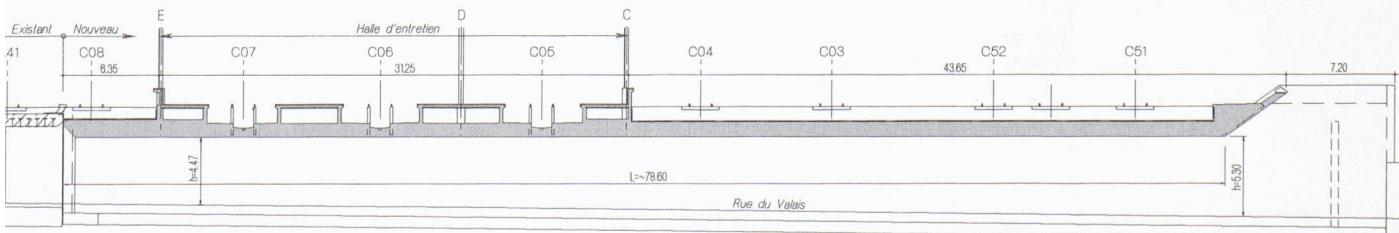
1. Coupe longitudinale sur le pont-rail sur la rue du Valais (Document: bureau Frey & Associés)

Le passage du nouveau faisceau des voies et de la halle d'entretien au-dessus de la rue du Valais a nécessité le prolongement du passage inférieur existant sur une longueur de 74 m environ (fig. 1). Conçu sous la forme d'un cadre monolithique biais avec une dalle de roulement en béton armé, cet ouvrage de franchissement présente une ouverture du cadre perpendiculaire à la rue du Valais de 14 m environ. En raison de l'angle de croisement de 45° environ entre la rue du Valais et les axes des voies, respectivement de la halle, le biais de la dalle est très prononcé.

L'ouvrage est fondé en surface sur des semelles continues dont le talon avant est implanté sous les trottoirs de la rue du Valais. Constante, l'épaisseur des parois a été fixée à 0,80 m, tandis que celle de la dalle - dont la face supérieure présente un dévers en toit à l'extérieur de la halle d'entretien - , varie de 0,90 m au bord, à 1,20 m au centre. Dans la zone de la halle, cette dalle forme une struc-

ture monolithique avec le radier courant des fosses d'entretien: une continuité qui a été assurée par le prolongement de la section de la dalle du cadre sur quelque 10 m de part et d'autre des parois délimitant la rue du Valais.

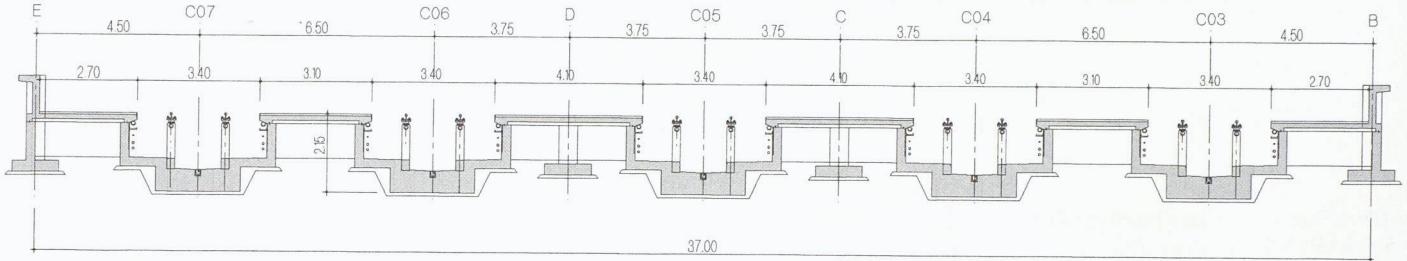
Fig. 2. Coupe transversale type de l'infrastructure de la halle d'entretien (Document: bureau Frey & Associés)

Avec les quais situés entre les voies, les fosses de travail font partie intégrante de l'infrastructure de la halle (fig. 2 et 3).

Réalisée en béton armé, cette structure est conçue comme un système continu et monolithique, dépourvu de joint de dilatation, et dont le radier s'appuie élastiquement sur le sol de fondation.

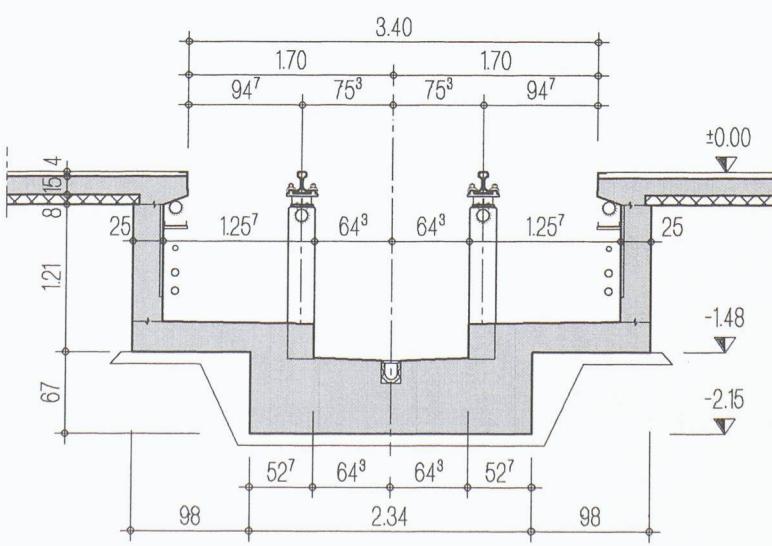
Fig. 3. Coupe type de détail d'une fosse (Document: bureau Frey & Associés)

Les dimensions des fosses correspondent aux exigences formulées par les CFF (largeur supérieure: 3,40 m; profondeur: 1,30 à 1,55 m), quant à leur longueur, elle a été fixée de manière à pouvoir stationner une rame complète des nouveaux trains ICN à caisse inclinable de 198 m de long. Le fond des fosses reçoit un caniveau longitudinal pour évacuer l'eau de ruissellement provenant des véhicules mouillés par la pluie ou la neige et, en ce qui concerne leur équipement technique, elles sont pourvues d'un éclairage central et latéral, d'un chauffage et alimentées en électricité, eau et air comprimé. Enfin, l'accès aux fosses est assuré par des escaliers mobiles, disposés à chaque extrémité ainsi que tous les 50 m environ.

Les supports des rails sont constitués par des poteaux préfabriqués en béton, encastrés dans le radier et disposés sous chaque rail avec un entre-axe de 1,40 m. Les têtes de ces poteaux sont en acier répondant aux exigences de fixation des rails requises par les standards des CFF. Le choix de poteaux en béton, en lieu et place de profilés métalliques pour les supports de voie, a toutefois constitué une nouveauté pour les CFF, mise en œuvre pour la première fois au CEG. Une comparaison économique, établie sur la base des soumissions rentrées, avait en effet montré un avantage important en faveur de la construction en béton. De plus, la

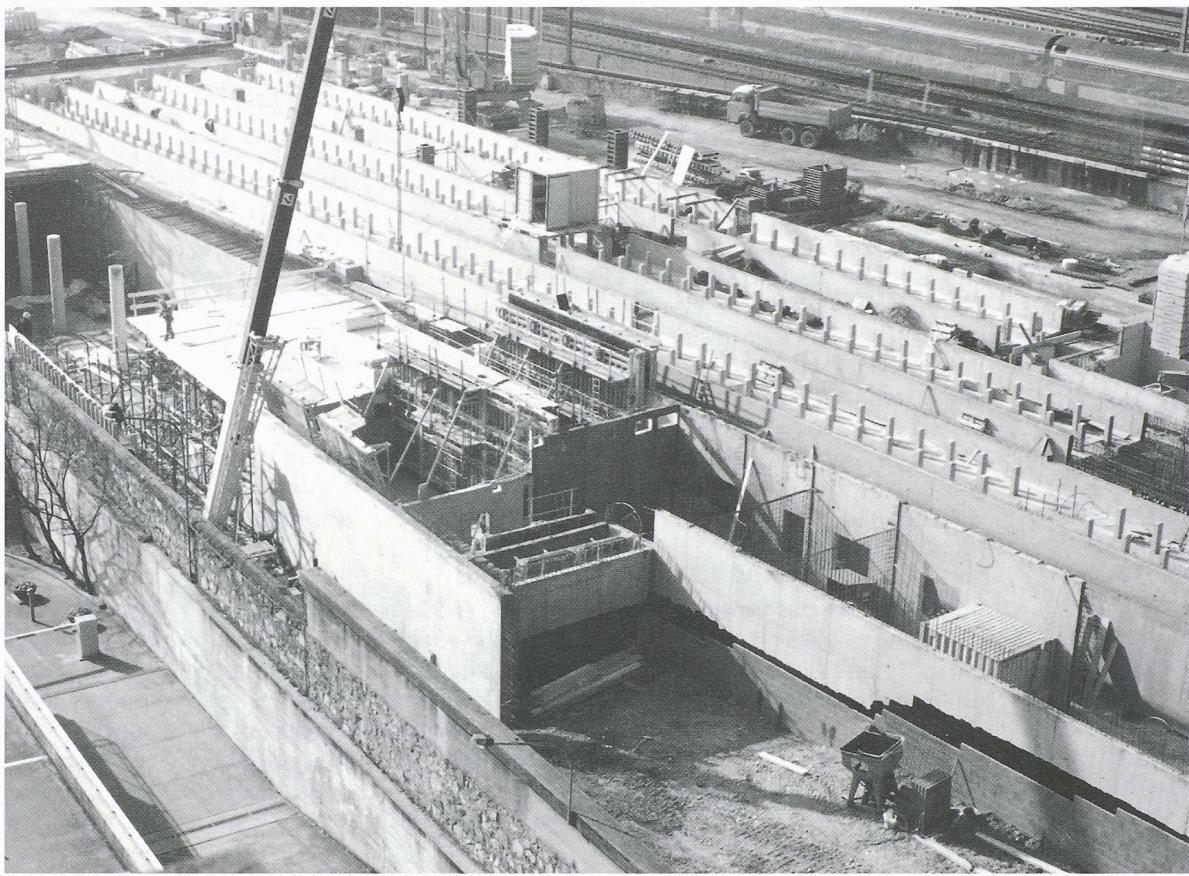
Fig. 4. Infrastructure de la halle avec fosses en construction (Photo: bureau Frey & Associés)

La méthode d'exécution de la partie inférieure de la fosse, comprenant le radier avec le caniveau, les parois latérales et les poteaux a été étudiée et conçue en détail par l'entreprise chargée du gros œuvre (fig. 4). Celle-ci a proposé d'utiliser un coffrage mécanisé de 10 m de longueur permettant de réaliser une étape de bétonnage par jour. La précision de pose de ± 5 mm des poteaux était assurée par un système de suspension intégré au coffrage, qui garantissait la position, le niveau ainsi que la verticalité des éléments.

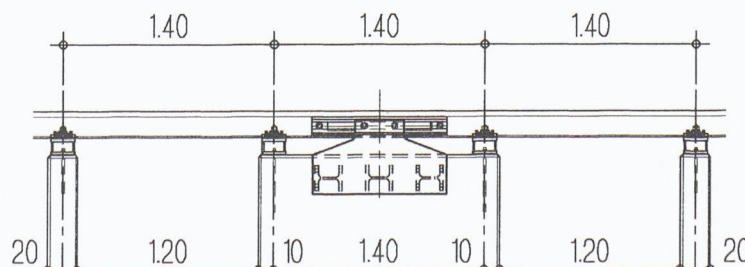
Fig. 5. Elévation point fixe des rails

Un problème particulier a été posé par la reprise des efforts longitudinaux de démarrage et de freinage ainsi que des variations de longueurs dues à la différence de température entre les rails et l'infrastructure. Les rails étant interrompus à peu près au milieu de leur longueur par l'installation d'abaissement et de transbordement des bogies, il a été décidé de prévoir, tous les 40 m environ, un point fixe constitué d'une console en béton ancrée dans le radier, afin d'empêcher tout mouvement longitudinal du rail. La liaison entre la console et le rail est assurée par une construction métallique, fixée au rail par des boulons HR et des taquets soudés afin d'en autoriser les déformations verticales sous charge tout en éliminant les risques de fatigue (fig. 5). □
