# Vidange de fond à grande vitesse

## Essais sur modèles et protection du tunnel d'évacuation

par Walter Giezendanner, Genève, et Pierre Henry, Lausanne

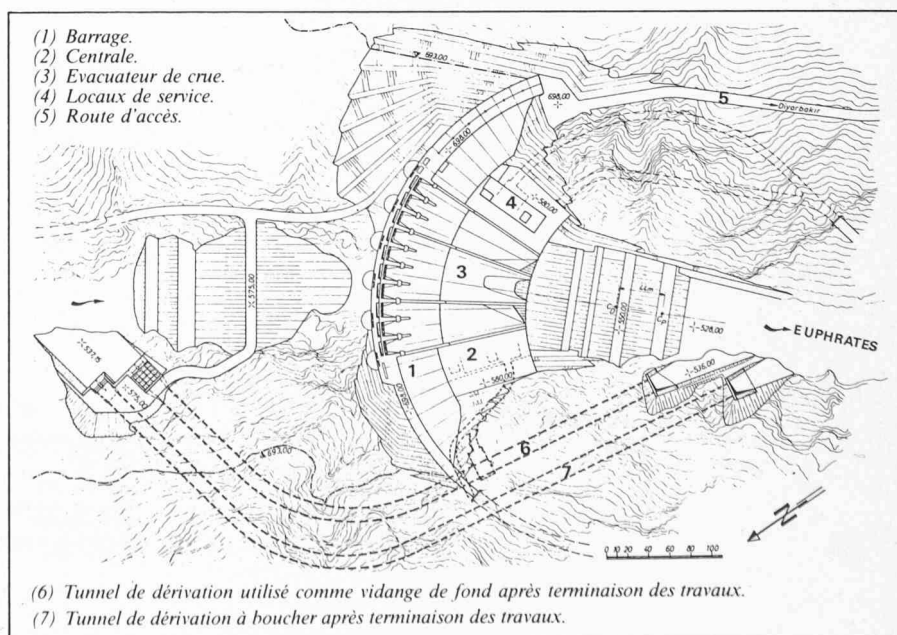
Fig. 1. — Situation générale du barrage de la centrale et des tunnels de dérivation de Karakaya.

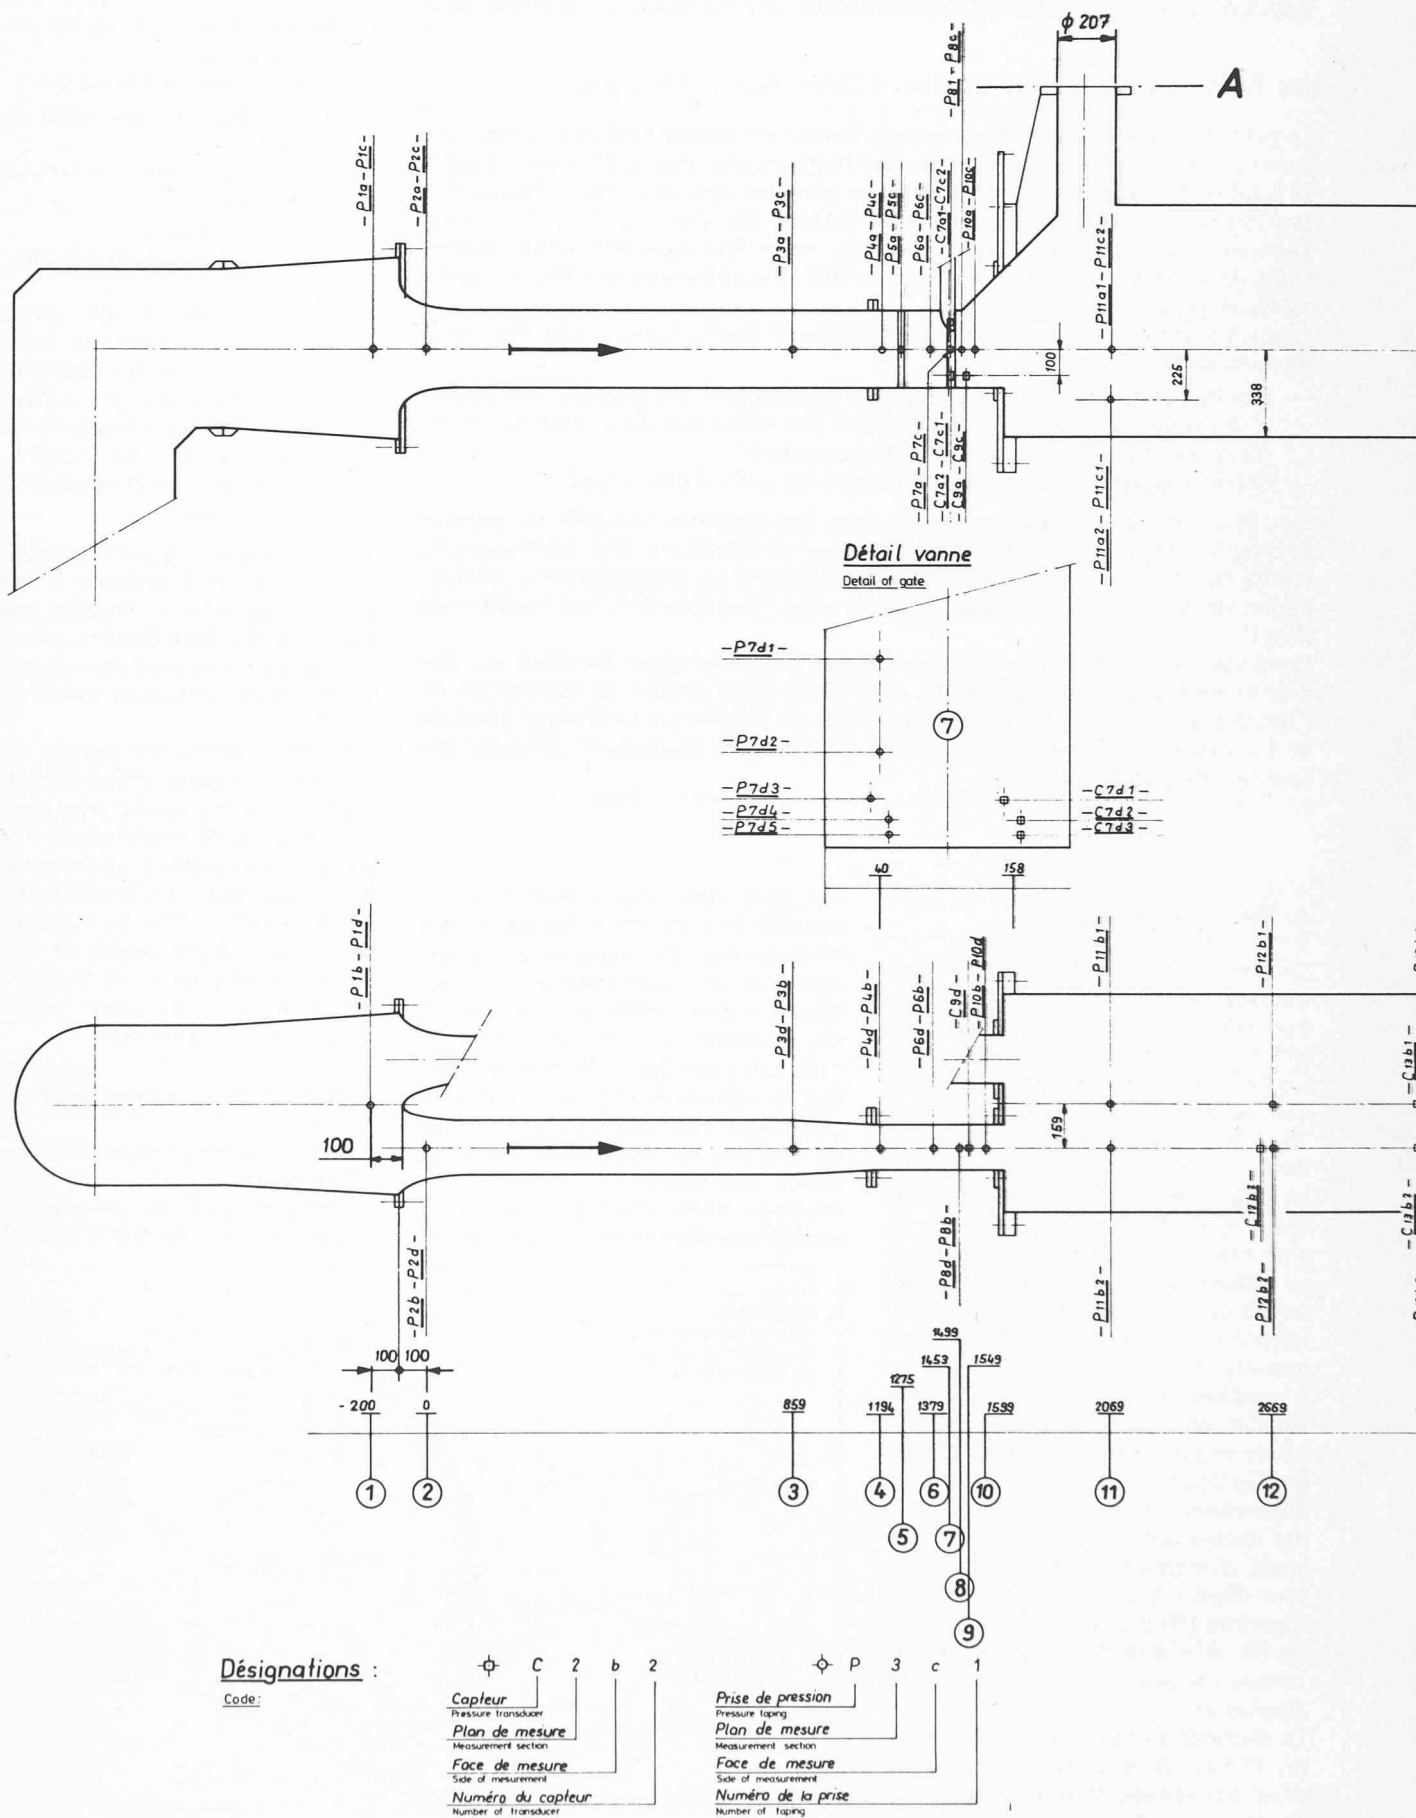
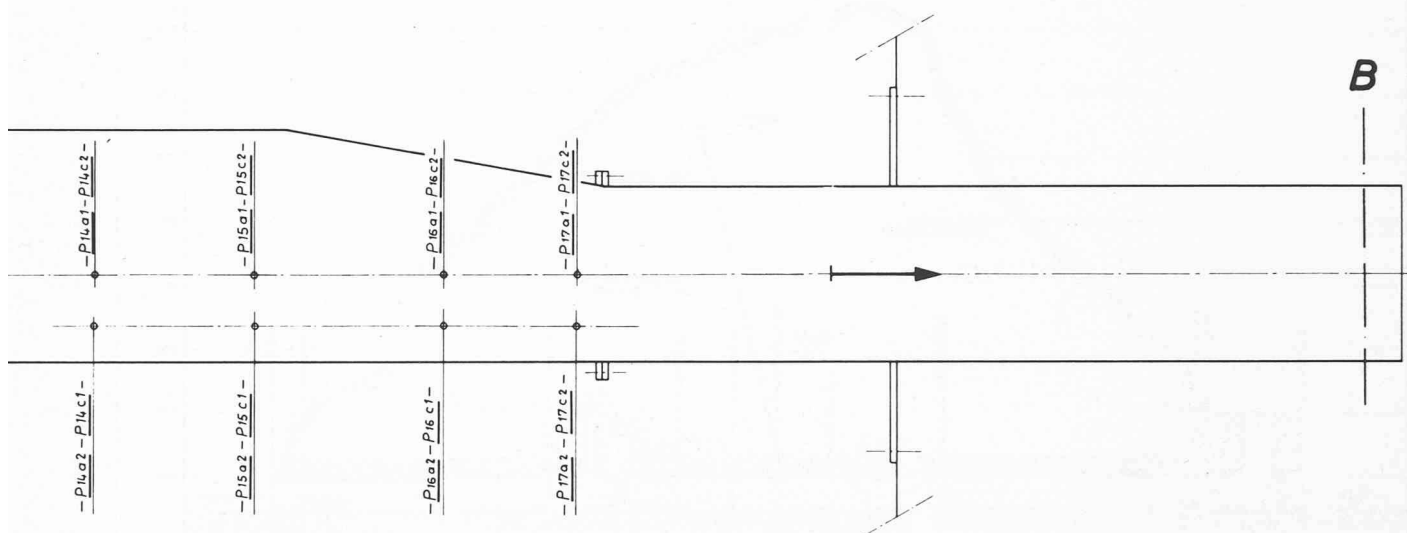
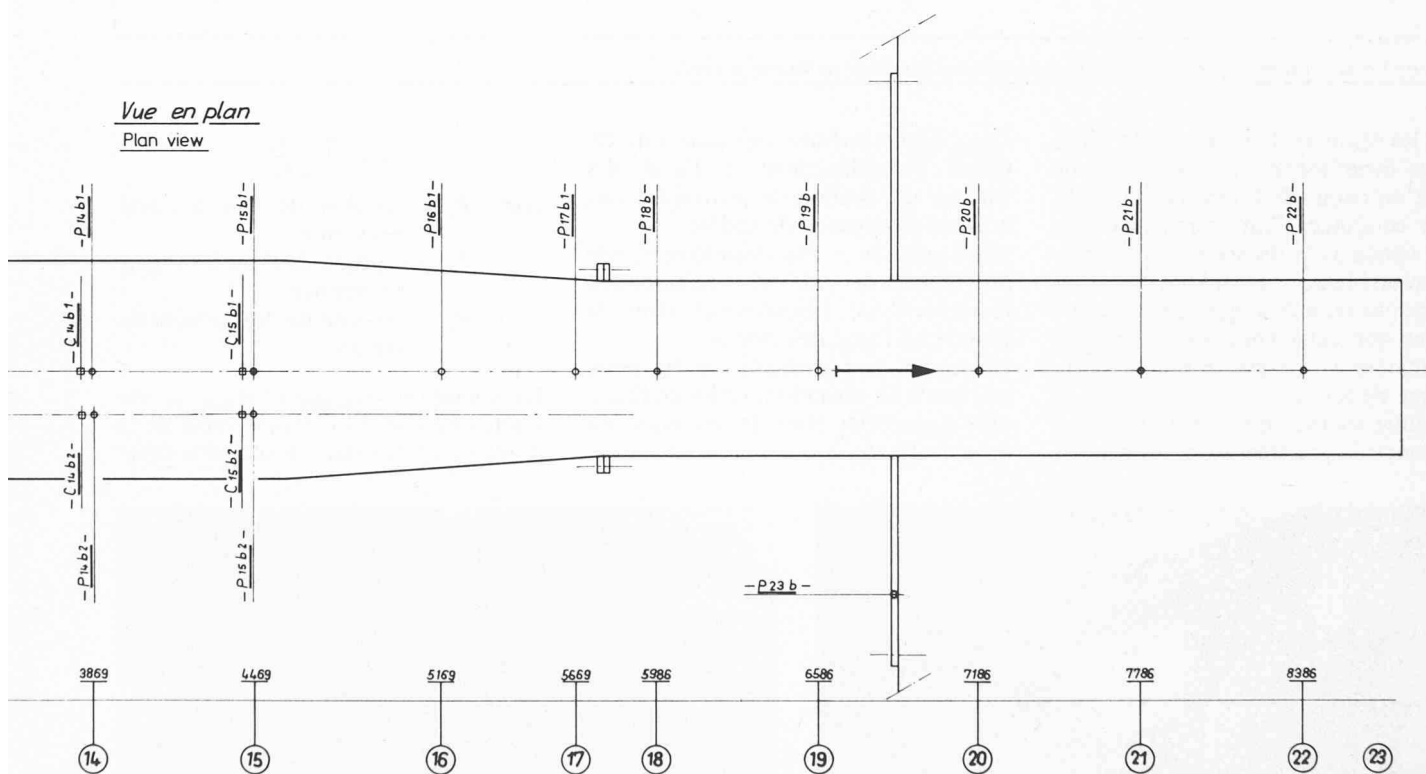
Fig. 3. — Profil en long et situation du modèle avec indication des prises de pression et des capteurs.

1. Elargissement du tunnel (chambre) de 11,50 m avec un profil fer-à-cheval, d'une hauteur de 15 m et d'une largeur de 15 m sur une longueur de 50 m (voir figure 3). Le palier entre la vanne et le radier de la chambre était de 3,35 m.
2. Tunnel de dérivation de 11,5 m de diamètre avec un petit élargissement au haut du tunnel, à l'endroit de l'arrivée de la cheminée d'air. Le palier entre vanne et fond du tunnel était également de 3,35 m.
3. Tunnel avec diamètre réduit de 10 m. Ces essais ont été approchés avec un diamètre de 11,5 m en plaçant le tube du tunnel plus haut de façon à ce que, dans la zone du premier contact entre eau et tunnel, ce der-

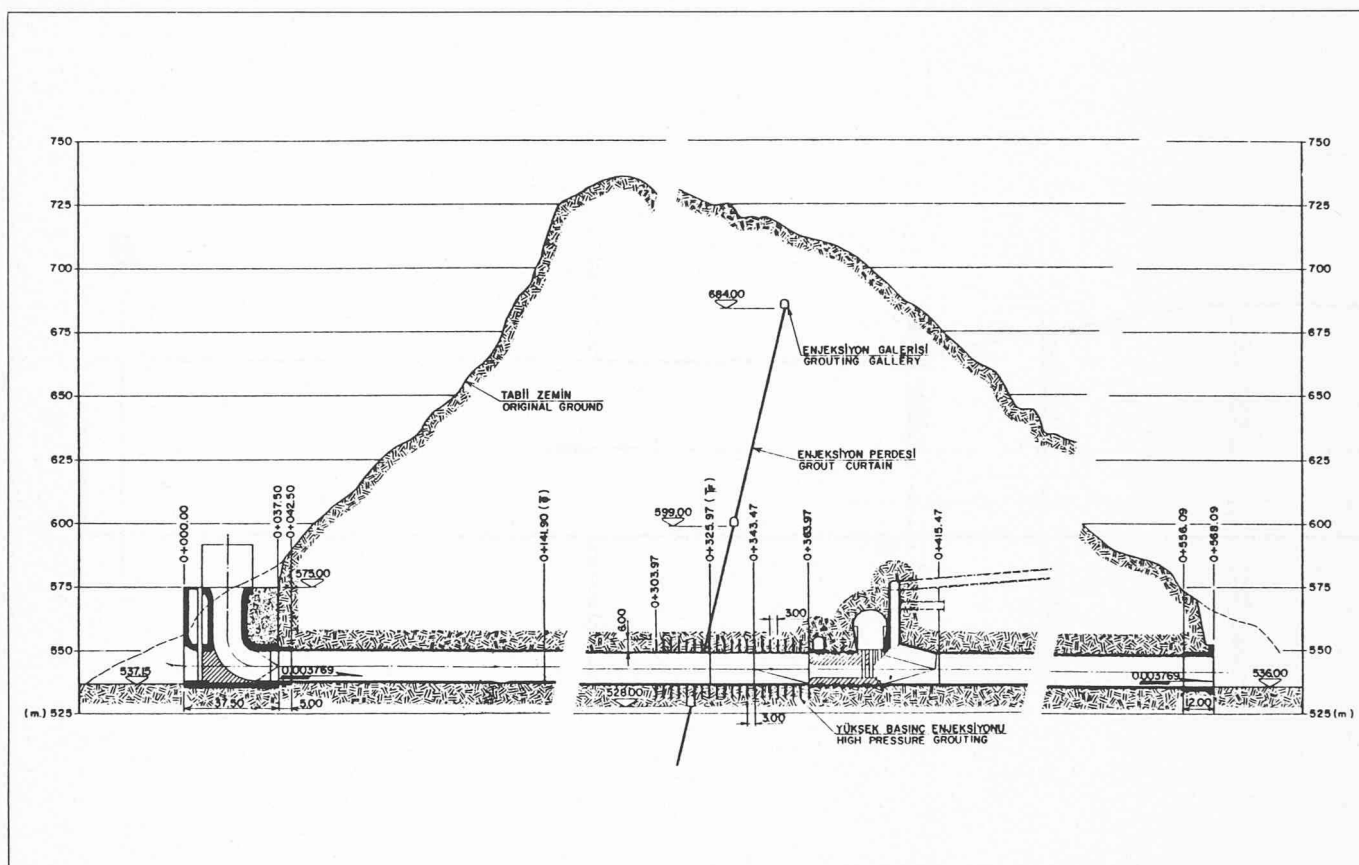
Fig. 2. — Coupe longitudinale raccourcie du tunnel de dérivation transformé en vidange de fond.

Le barrage de Karakaya est du type «barrage poids-voûte». Ayant une hauteur totale de 180 m et une longueur de 392 m, il forme un lac d'un volume de 9,6 km<sup>3</sup>. Au bas du barrage se trouve une centrale équipée de 6 turbines de 300 MW chacune. Une description plus détaillée de l'aménagement, spécialement du déversoir sur le barrage et de la centrale, se trouve dans [20]<sup>1</sup>. La figure 1 montre la situation de ce barrage. La vidange de fond sera installée dans un des deux tunnels utilisés pour la dérivation de la rivière pendant la construction (fig. 2).

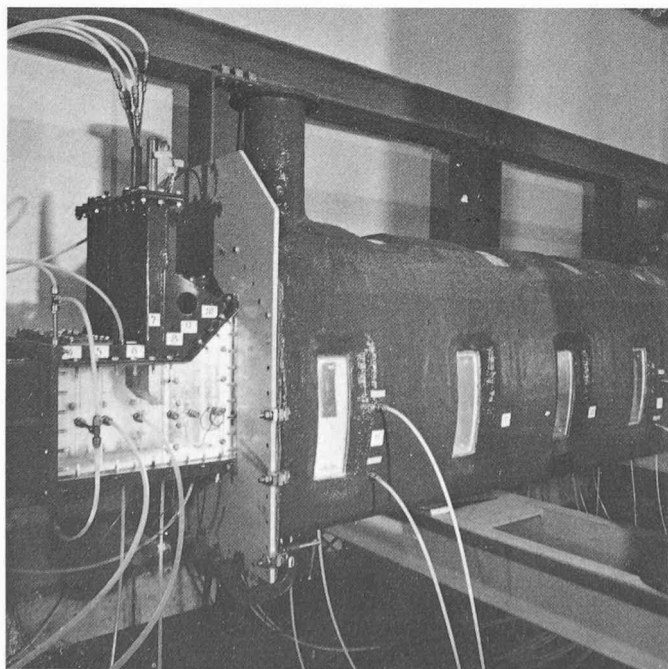
Fig. 4. — Vue du modèle.

La figure 4 donne une vue du modèle. La partie du tunnel voisine des vannes a été exécutée en plexiglas pour permettre l'observation de l'écoulement. On voit également les prises de pression statique et les capteurs piézo-électriques. La partie du tunnel à l'aval des vannes est en résine synthétique armée de fibre de verre; elle est pourvue de fenêtres d'observation et, à sa partie supérieure, d'une conduite d'aération.

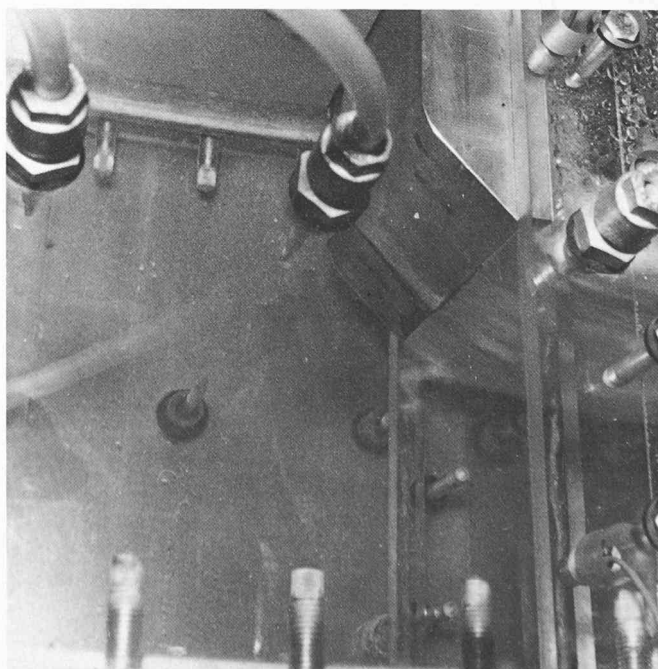
Fig. 5. — Début de cavitation à proximité de la rainure de la vanne.

La figure 5 montre ces phénomènes. Les tourbillons dans les rainures des vannes étaient rendus visibles par la présence d'air emprisonné. Il ne s'agissait pas de cavitation (bulles de vapeur d'eau).

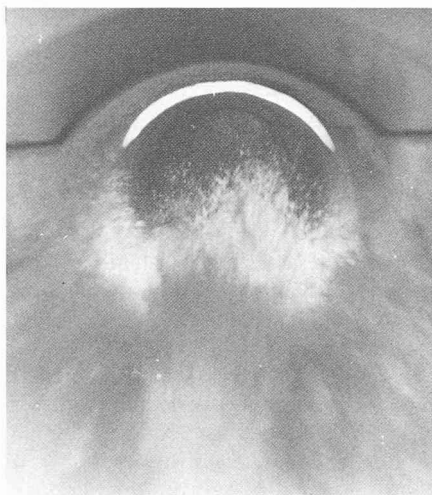
Fig. 6. — Photo de l'écoulement de la Fig. 7.

La cavitation qui a été observée était relativement modeste. Elle est visible sur la photo (fig. 6). Elle ne pourra probablement pas se manifester sur le prototype en raison d'une meilleure aération des rainures.

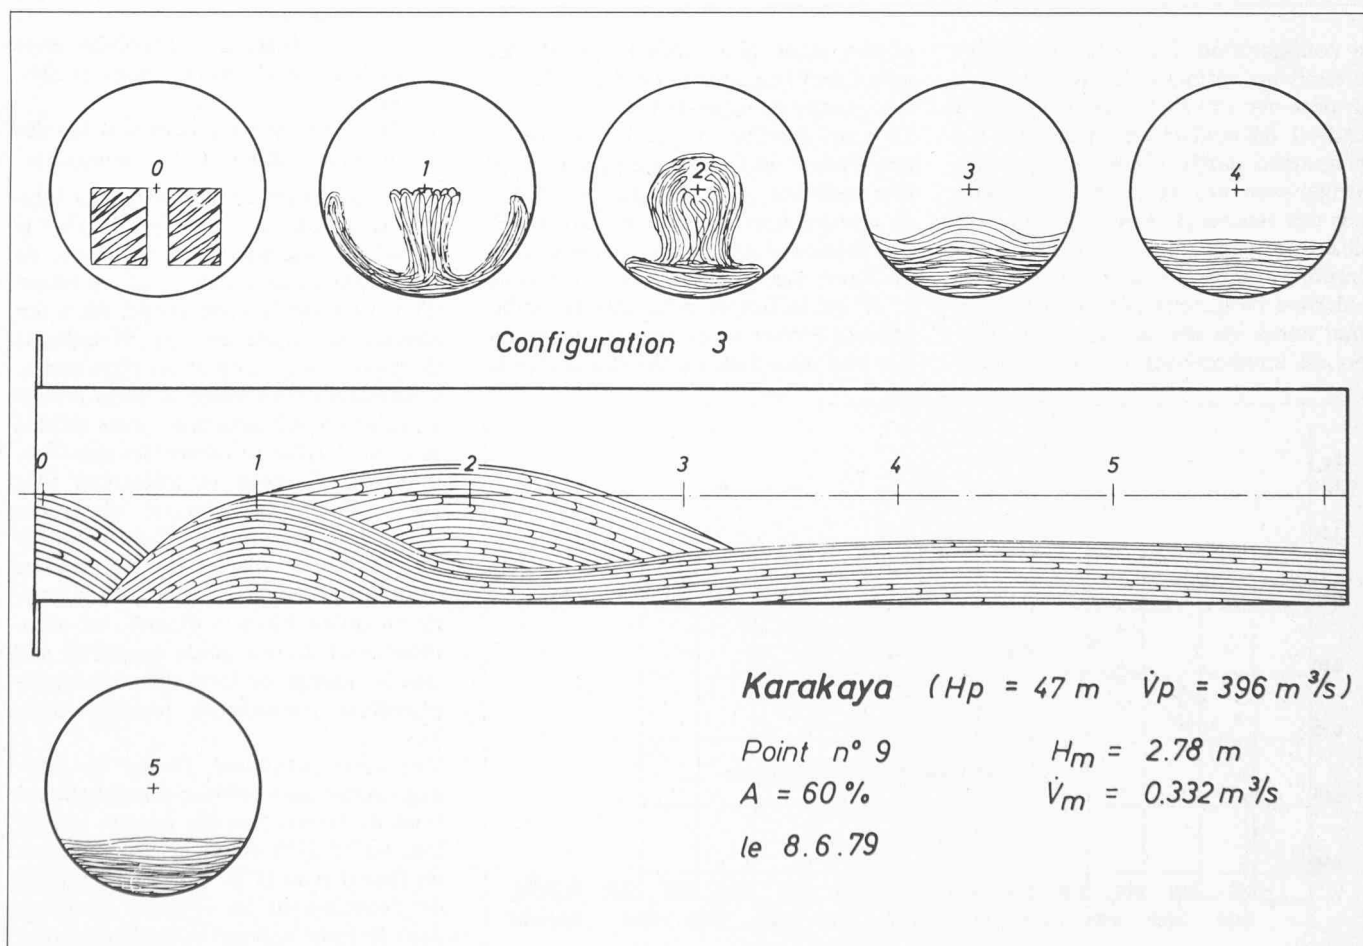
Fig. 7. — Ecoulement à l'aval de la vanne. Simulation du tunnel de 11,5 m.

Les résultats d'essai de ces quatre configurations sont donnés sous forme de dessins représentant l'allure de l'écoulement (fig. 7), de mesures de pression et de fluctuations de pression, de mesures de vitesse à la sortie de la chambre aval et de débits d'air entraîné.

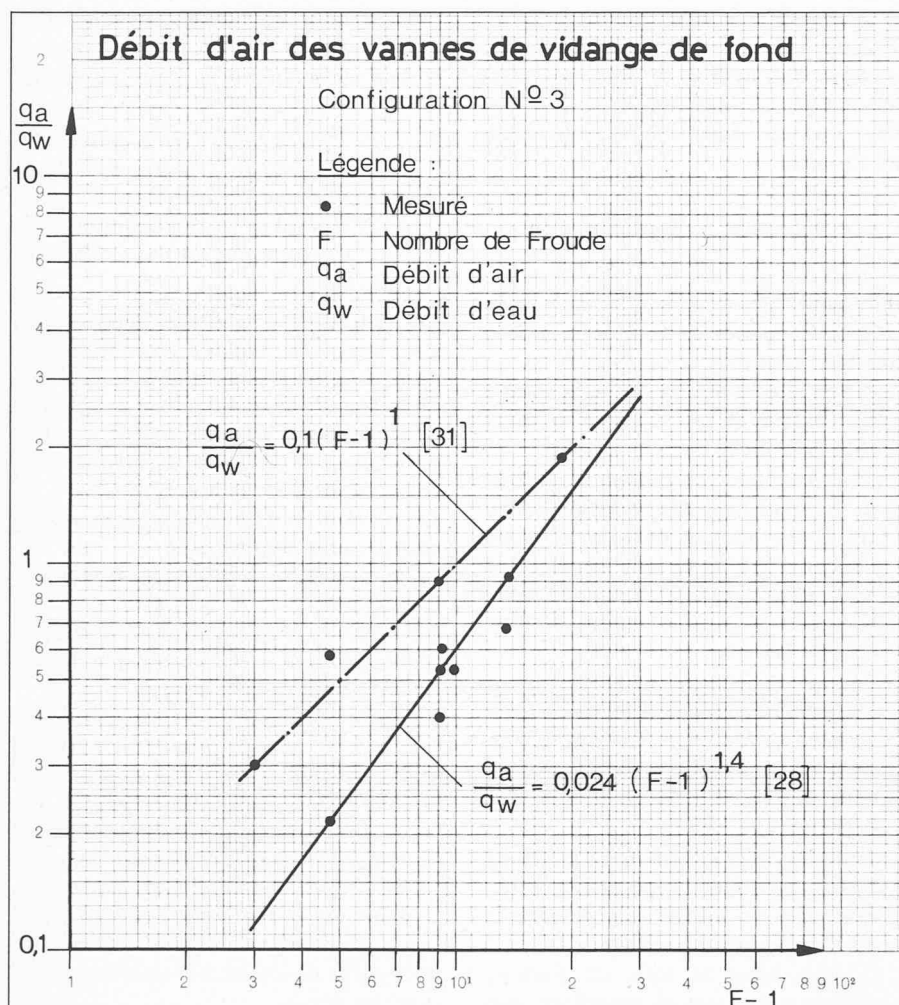
Fig. 8. — Demande d'air du jet d'eau après les vannes.

La configuration 3 (tunnel de 10 m) permet un blindage plus économique et une meilleure adaptation au programme de construction que la configuration 2. Les essais ont également donné des indications sur le débit d'air. L'échelle 1:17 est suffisante pour que la similitude de Froude ne donne pas des résultats trop déformés. La figure 8 donne le

rapport débit air/débit eau en fonction du nombre de Froude.

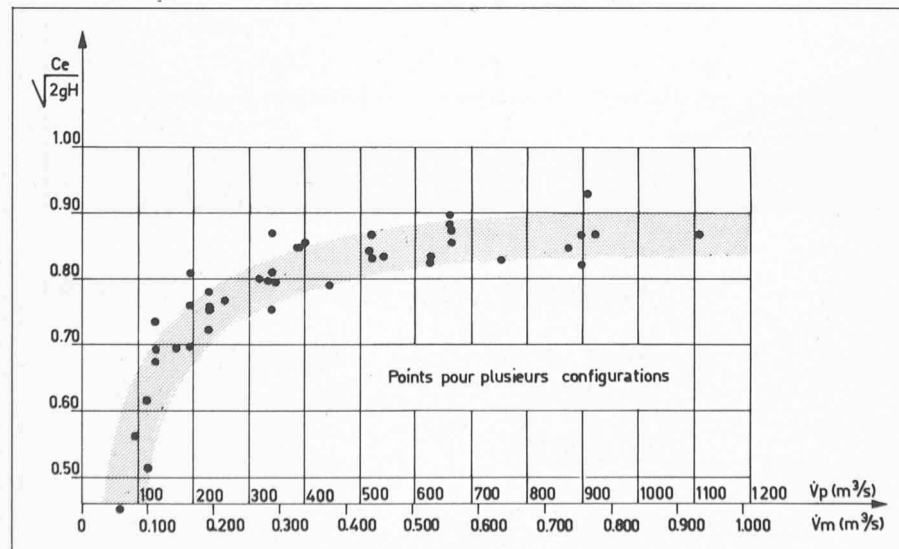
Fig. 9. — Rapport des vitesses sous la vanne et à la sortie du modèle.

La grande chambre de la configuration 1 s'est révélée inutile. L'aération était suffisante avec des sections de chambre plus petites. En outre, les mesures ont montré que la diminution de vitesse de l'écoulement dans les premiers 120 m du tunnel était à peu près constante pour les quatre configurations de la chambre. La figure 9 donne le coefficient de vitesse à la sortie en fonction des débits.
