La remise en état de toits à pans inclinés

Autor(en): **Joss, Sandro / Ragonesi, Marco**

Zeitschrift: **Ingénieurs et architectes suisses**

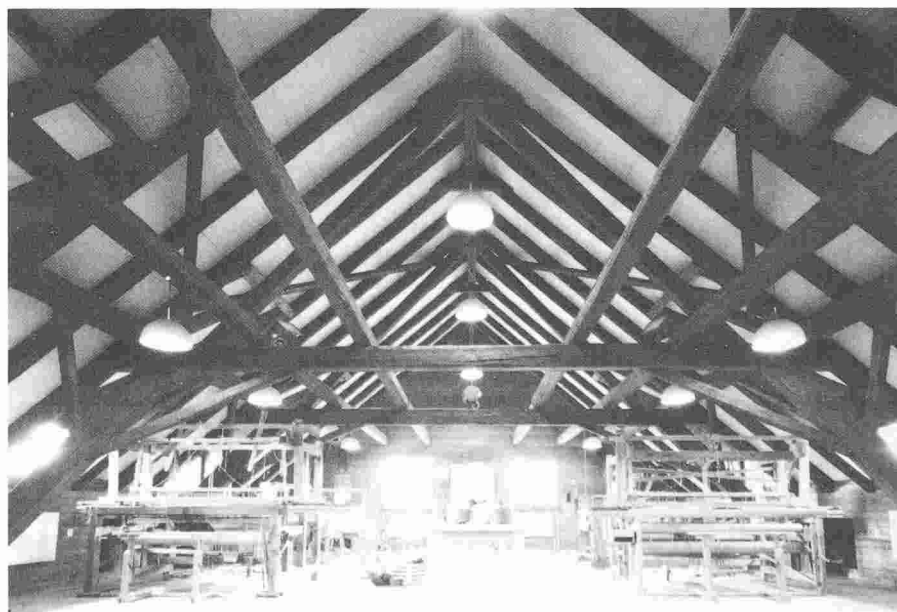
Ferme et grange transformées par l'architecte Werner Schmutz en un centre de loisirs du Spittelhof. Le système de sous-couverture SarnaRoof, grâce auquel les activités de loisirs peuvent se dérouler dans un climat ambiant agréable, a été réalisé sur la structure porteuse, qui est ainsi restée apparente.
