# Couverture des voies CFF à St-Jean: structures du génie civil et influence du concept de sécurité

Autor(en): **Boissonnard, Robert / Moïa, Pierre / Uldry, Claude**

Zeitschrift: **Tracés : bulletin technique de la Suisse romande**

Band (Jahr): **128 (2002)**

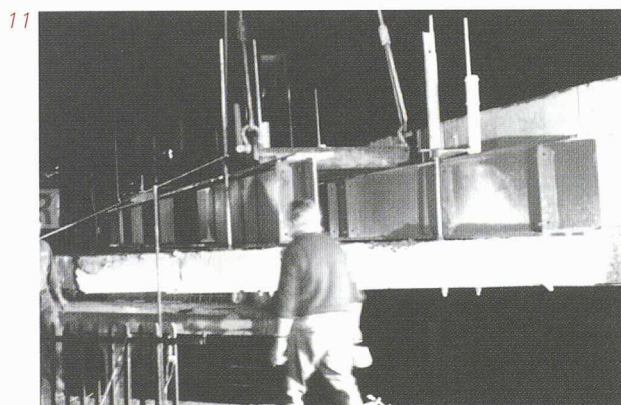
Fig. 11: Démolition du pont Gallatin; enlèvement d'un bloc de la dalle du pont (Tronçon IIA)

été sciée et enlevée de nuit (fig. 11) après la mise en place d'un étaillage appuyé latéralement. Le reste de l'ouvrage a été démolé de jour sur le chantier.

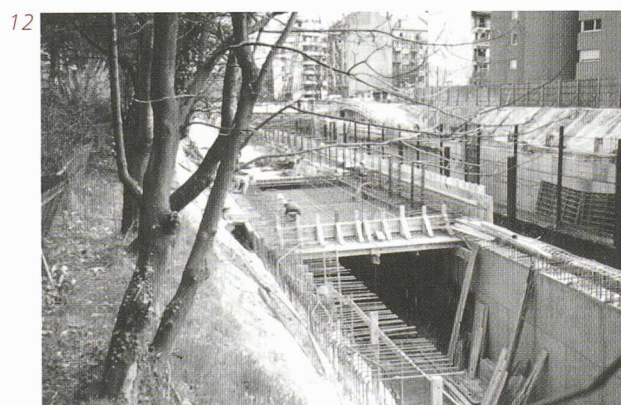
Fig. 12: Local sur le saut de mouton (Tronçon IIA)

Pour ne pas charger d'une manière importante la structure du saut de mouton avec du remblai, il a été décidé de récupérer le volume pour un local accessible avec un monte-charge depuis la zone de Gallatin (fig. 12).

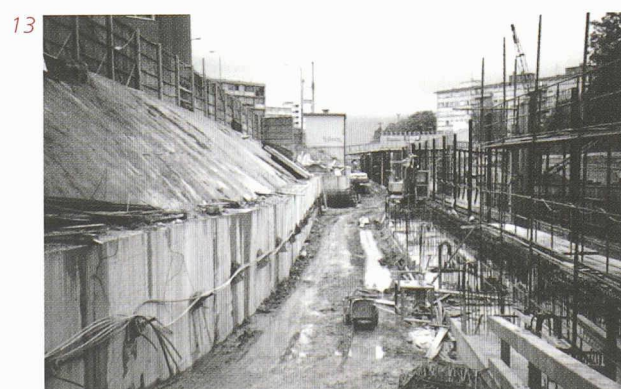
Fig. 13: Accès au chantier (Tronçon IIB)

Le peu de place disponible pour les accès au chantier a fortement conditionné l'organisation et la planification des travaux (fig. 13). Des rampes sur le domaine CFF ont été réalisées pour chaque tronçon et de chaque côté des voies. Elles ont demandé des blindages avec des plaques ancrées pour garantir le gabarit de passage des engins de chantier nécessaires.
