**Zeitschrift:** Tracés : bulletin technique de la Suisse romande  
**Herausgeber:** Société suisse des ingénieurs et des architectes  
**Band:** 133 (2007)  
**Heft:** 18: Faire patrimoine

**Artikel:** Bouchons de pierre, bouchons de verre  
**Autor:** Amsler, Christophe  
**DOI:** <https://doi.org/10.5169/seals-99606>

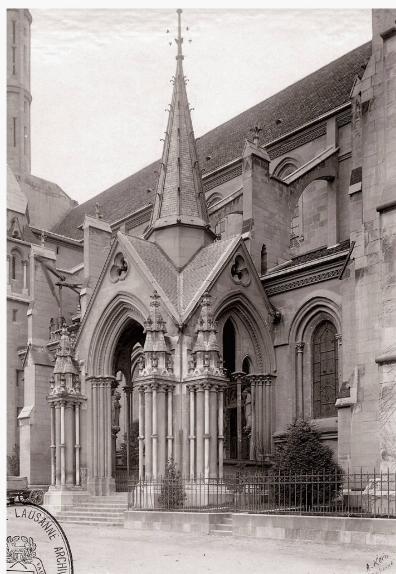
Fig. 1 : Vue extérieure du portail peint depuis le sud-est après la restauration conduite par Henri Assinare sur le projet d'Eugène-Emmanuel Viollet-le-Duc (Photographie A. Kern, avant 1915, ACal – Ab 1010)

Le projet de Viollet-le-Duc est exécuté moins d'une année après sa mort par Henri Assinare, son collaborateur, puis son successeur à la cathédrale (fig. 1). En 1879-1880 les bouchons sont démolis. Or, voilà qu'en 1907 déjà, une fissuration des voûtes du portail incite l'architecte d'Etat, Eugène Bron, à faire poser des témoins, qui se fendent rapidement. Cinq ans plus tard, la dégradation des sculptures du portail s'accélère à tel point qu'aucun visiteur ne peut plus l'ignorer<sup>2</sup>. En 1915, tout est dit : la Commission technique constate que la restau-

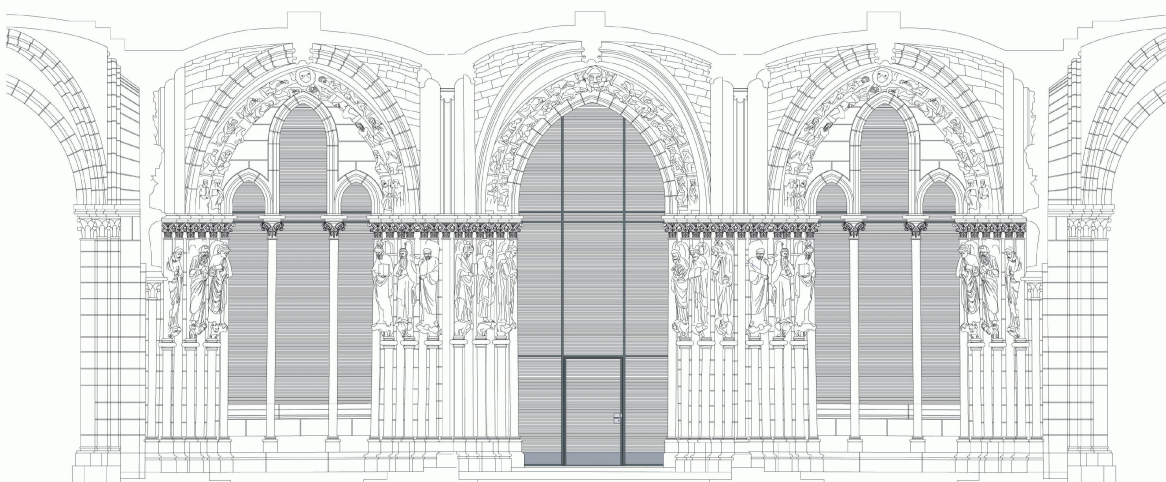
Fig. 6 : Fermetures vitrées des baies du porche, vues depuis l'intérieur
