Artikel: Réalisation et suivi de la grande coque

Réalisation et **suivi** de la grande coque

Le bétonnage de la grande coque du Rolex Learning Center aura indéniablement constitué le point fort du chantier. L'estimation et la maîtrise à long terme des déformations de cet élément central jouera un rôle déterminant sur la qualité et la durabilité du projet. La réussite d'une opération de l'envergure du projet du Rolex Learning Center passe par une bonne réflexion dans les processus qualité devant garantir le suivi des points critiques. Le système mis en place pour la réalisation de la grande coque est basé sur un plan de contrôle global intégrant les tâches du gros œuvre et celles en interaction avec lui.

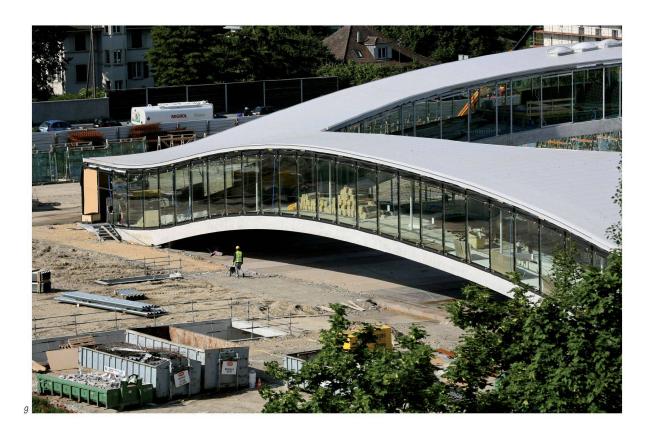
L'opération a donc consisté à remplacer les 4 400 pieds des tourelles de coffrage par 56 vérins plats de 50 à 100 tonnes, disposés au pied de colonnes métalliques provisoires de type *Megasteel* puis à activer la coque en pilotant la descente simultanée de ces 56 vérins selon les trois phases:

- soulèvement de la coque par élévation de la pression des vérins à 130 bars;
- abaissement simultané des 4 400 pieds de tourelles et appui de la coque sur les vérins;
- libération de la coque par une réduction progressive de la pression dans les vérins.

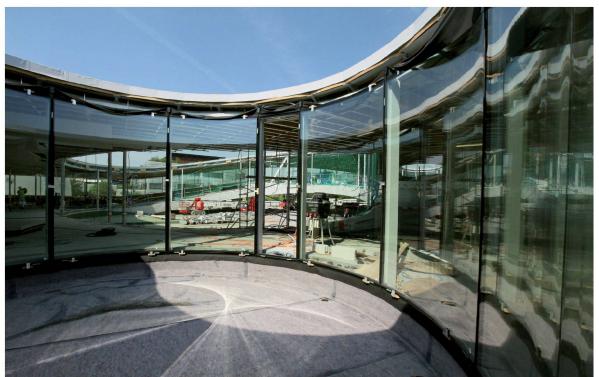
14

Le concept ainsi retenu constitue un compromis technicoéconomique combinant l'utilisation de treillis et de fibres métalliques (plus efficaces que les fibres synthétiques). Il consiste à réaliser une chape monolithique sans joints de dilatation et à la laisser en contact direct avec les piliers de

la charpente métallique qui servent de « goujons » d'ancrage selon une trame de 9x9m. Il a été décidé de limiter la quantité de fibres métalliques à 20 kg/m³ de manière à éviter de boucher les tuyaux de pompage. Un treillis (Ø 2 mm e = 50 mm) a en outre été rajouté dans les joints de travail et dans les zones plates de clé de voûte de manière à renforcer ces zones en traction, bloquer l'effet des variations de température dans les serpentins et servir de goujon à travers les fissures. Un treillis plus gros et généralisé aurait permis une meilleure répartition des fissures, mais aurait causé une délamination de la chape en deux couches, en particulier dans les zones arrondies. Finalement on a prévu de coller à la résine époxy les joints de travail ainsi que les fissures inévitables situées dans les zones trop défavorables.
