Zeitschrift: Tracés : bulletin technique de la Suisse romande
Herausgeber: Société suisse des ingénieurs et des architectes
Band: 139 (2013)
Heft: 19: RC 702 : La Chaudanne

Artikel: Correction de Talus
Autor: Hey, François / Gindroz, Claude
DOI: <https://doi.org/10.5169/seals-349294>

CORRECTION DE TALUS

La mise en œuvre d'un nouveau gabarit routier sur la route cantonale reliant Bulle à Château-d'Œx a nécessité d'importants travaux de terrassement et d'abattage, en rocher et en terrain meuble, en amont du tracé actuel.

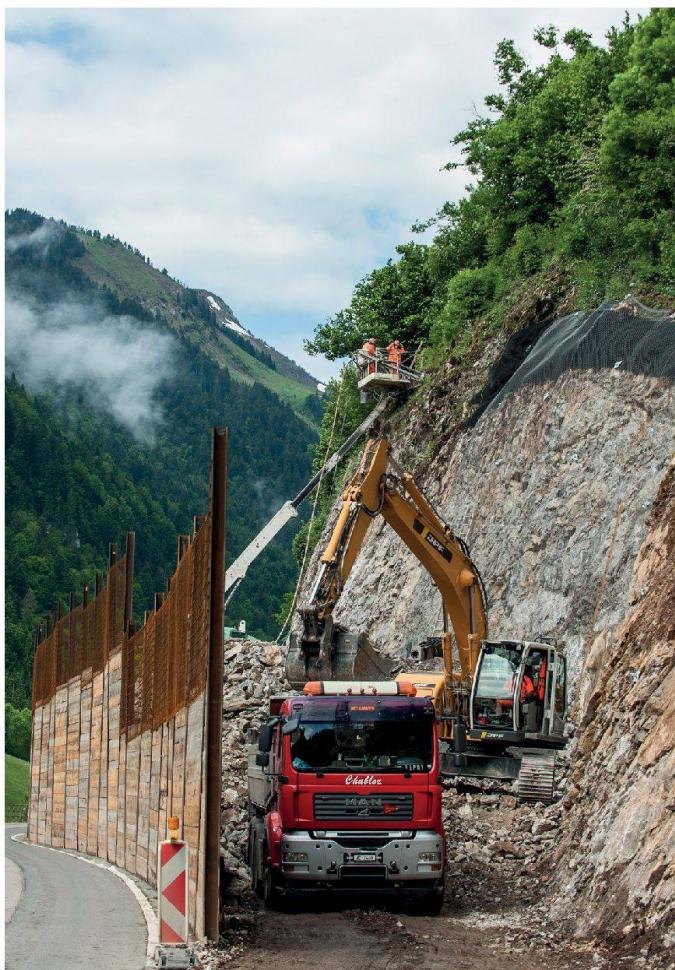
- 1, 2 Talus en rocher vers la culée est
(Photo www.ateliermamco.com/fr)
- 3 Coupe en travers du mur de soutènement le long du tunnel MOB
- 4 Coupe en travers du talus vers la culée est
(Documents CSD)
- 5 Talus en rocher vers la culée est du pont
(Photo www.ateliermamco.com/fr)

Dans le secteur de la culée côté Bulle du pont sur le MOB, l'élargissement du gabarit a passé par l'abattage d'un talus rocheux sur une hauteur allant jusqu'à 15 m au-dessus du niveau de la chaussée. Compte tenu de l'excellente qualité du rocher dans la majeure partie de la zone, seul un clouage de sécurisation a été prévu, complété de filets pare-pierre (fig. 3).

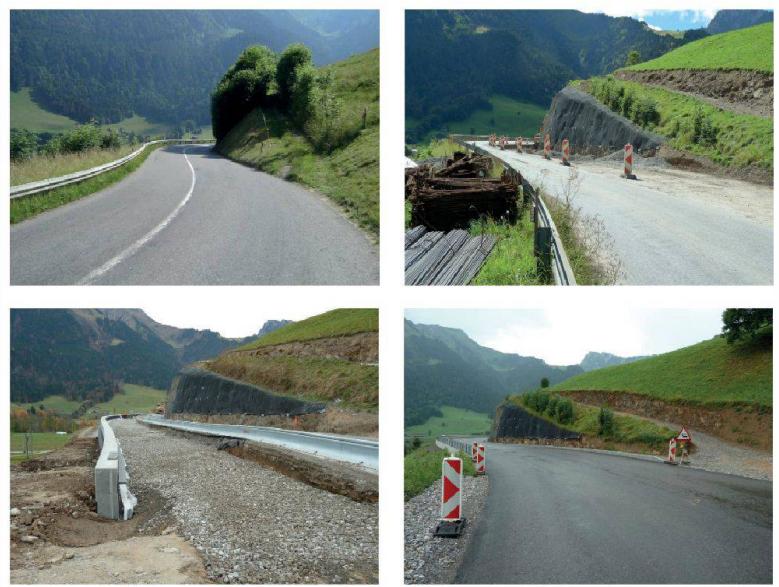
Correction du virage des Rez

6 Coupe en travers de la correction du virage des Rez (Documents CSD)

Finalement, au virage des Rez, la présence de rocher localement très fracturé a abouti à la conception d'un soutènement au moyen d'un clouage dense et relativement profond, assimilable à une stabilisation en terrain meuble. Un filet à résistance élevée, combiné avec un géotextile dans les zones de roche tectonisée complète le dispositif de soutènement (fig. 6).
