**Zeitschrift:** Tracés : bulletin technique de la Suisse romande  
**Herausgeber:** Société suisse des ingénieurs et des architectes  
**Band:** 139 (2013)  
**Heft:** 19: RC 702 : La Chaudanne

**Artikel:** Correction de Talus  
**Autor:** Hey, François / Gindroz, Claude  
**DOI:** <https://doi.org/10.5169/seals-349294>

## CORRECTION DE TALUS

La mise en œuvre d'un nouveau gabarit routier sur la route cantonale reliant Bulle à Château-d'Œx a nécessité d'importants travaux de terrassement et d'abattage, en rocher et en terrain meuble, en amont du tracé actuel.

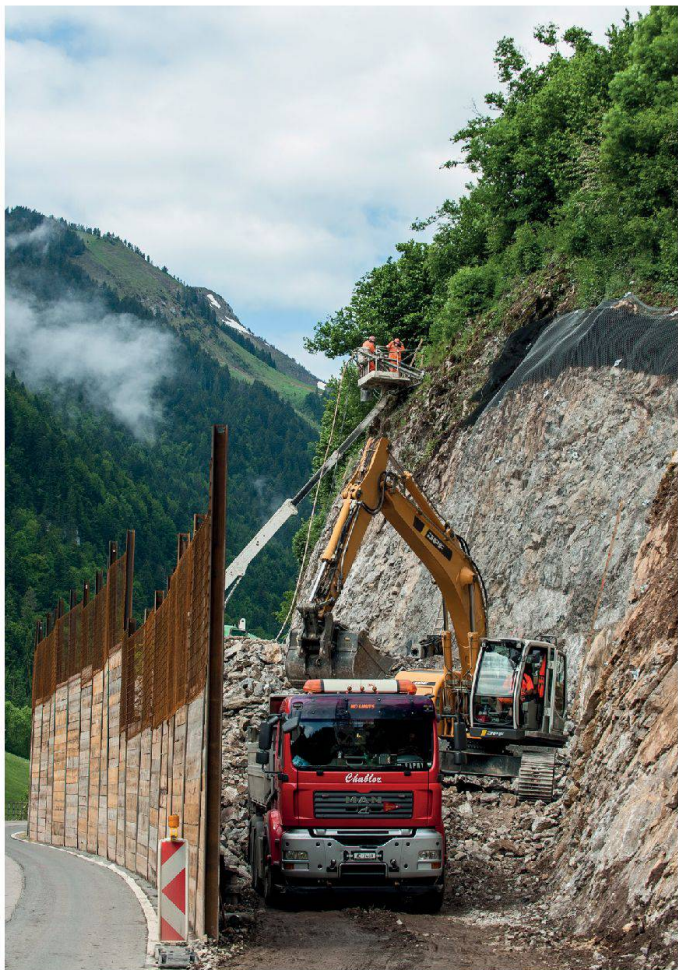
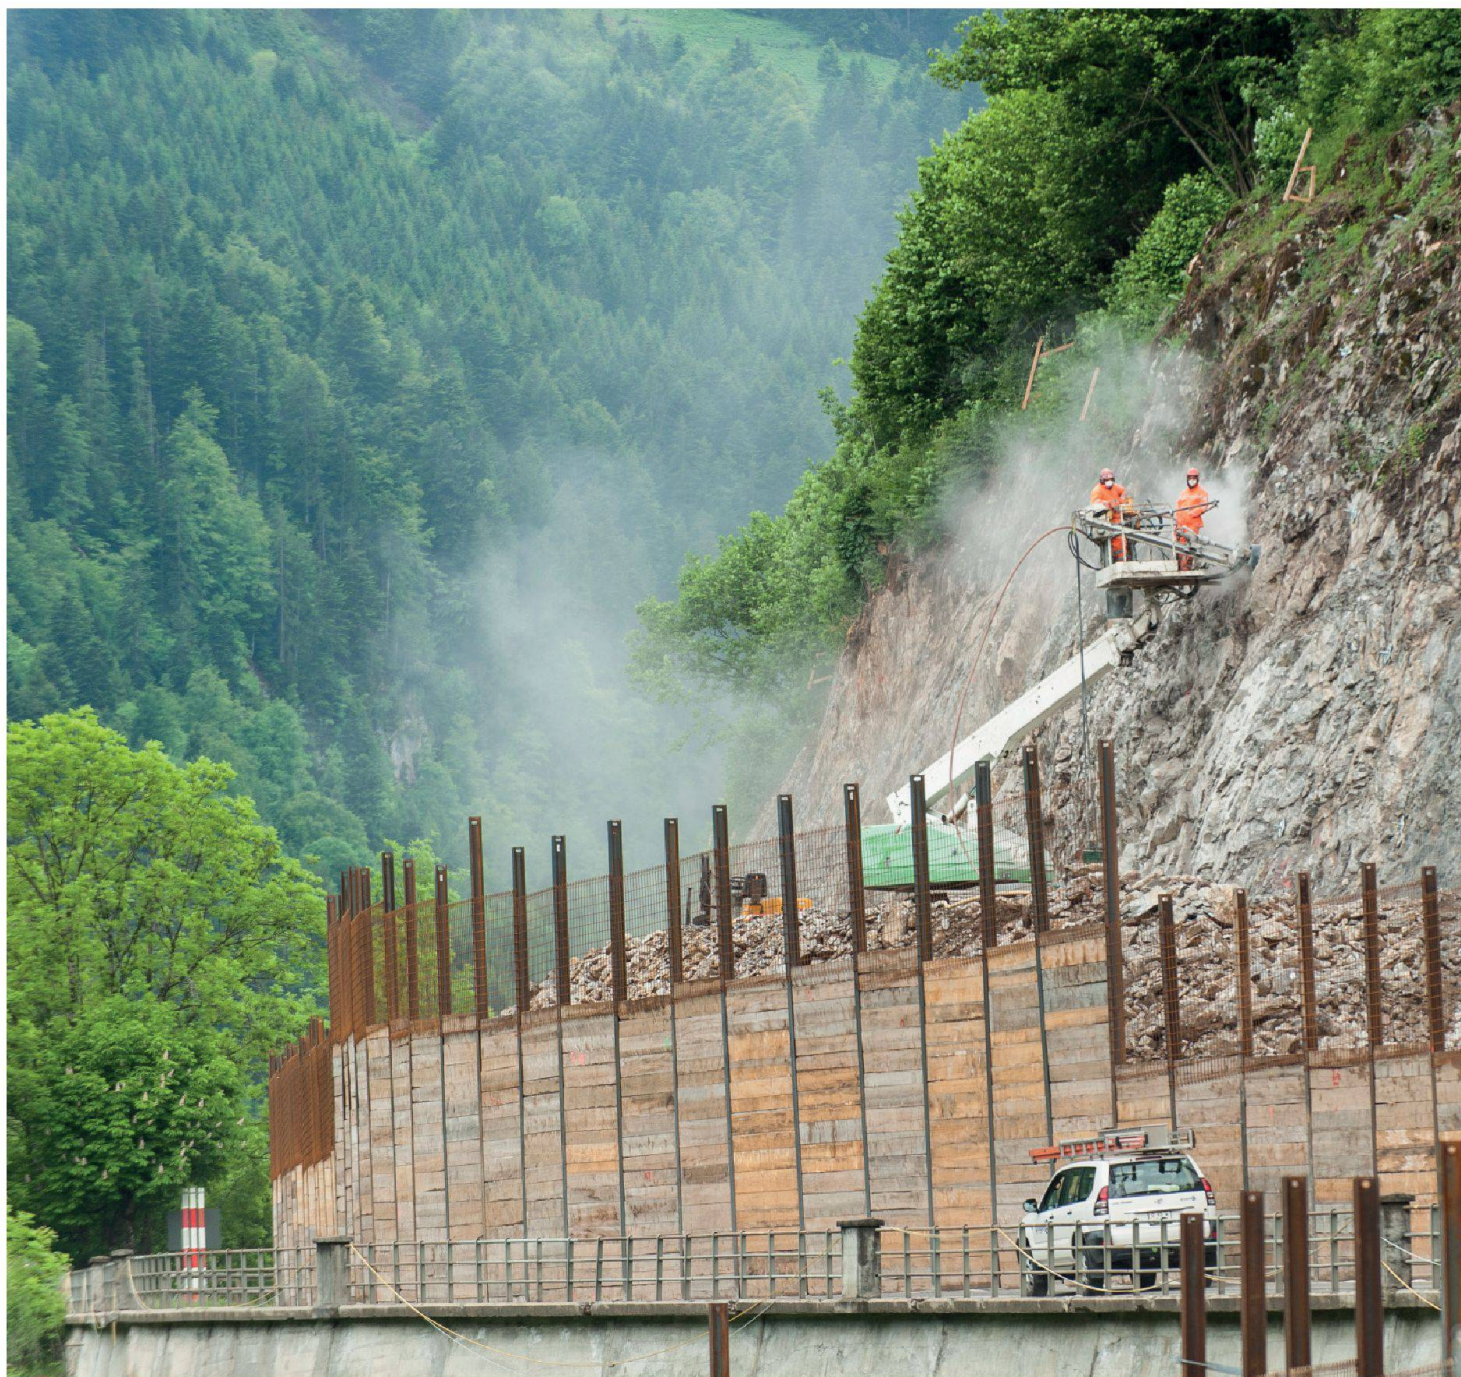
- 1, 2 Talus en rocher vers la culée est  
(Photo [www.ateliermamco.com/fr](http://www.ateliermamco.com/fr))
- 3 Coupe en travers du mur de soutènement le long du tunnel MOB
- 4 Coupe en travers du talus vers la culée est  
(Documents CSD)
- 5 Talus en rocher vers la culée est du pont  
(Photo [www.ateliermamco.com/fr](http://www.ateliermamco.com/fr))

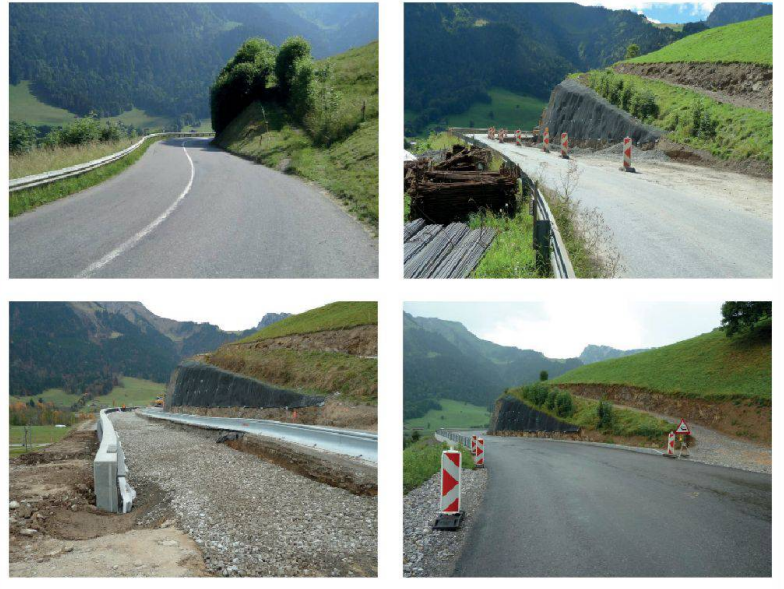
#### Correction du virage des Rez

- 6 Coupe en travers de la correction du virage des Rez (Documents CSD)  
7 Talus en rocher (Photo [www.ateliermamco.com/fr](http://www.ateliermamco.com/fr))

Finalement, au virage des Rez, la présence de rocher localement très fracturé a abouti à la conception d'un soutènement au moyen d'un clouage dense et relativement profond, assimilable à une stabilisation en terrain meuble. Un filet à résistance élevée, combiné avec un géotextile dans les zones de roche tectonisée complète le dispositif de soutènement (fig. 6).
