Artikel: Correction de Talus

CORRECTION DE TALUS

La mise en œuvre d'un nouveau gabarit routier sur la route cantonale reliant Bulle à Château-d'Œx a nécessité d'importants travaux de terrassement et d'abattage, en rocher et en terrain meuble, en amont du tracé actuel.

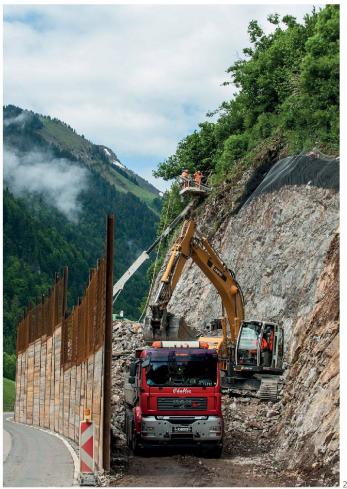
- 1, 2 Talus en rocher vers la culée est (Photo www.ateliermamco.com/fr)
- 3 Coupe en travers du mur de soutènement le long du tunnel MOB
- 4 Coupe en travers du talus vers la culée est (Documents CSD)
- 5 Talus en rocher vers la culée est du pont (Photo www.ateliermamco.com/fr)

Dans le secteur de la culée côté Bulle du pont sur le MOB, l'élargissement du gabarit a passé par l'abattage d'un talus rocheux sur une hauteur allant jusqu'à 15 m au-dessus du niveau de la chaussée. Compte tenu de l'excellente qualité du rocher dans la majeure partie de la zone, seul un clouage de sécurisation a été prévu, complété de filets pare-pierre (fig. 3).

Pour le talus en rocher situé à proximité de la culée du nouveau pont sur le MOB, le clouage a été mis en œuvre au fur et à mesure de l'abattage, par étapes d'une hauteur allant de 2 à 3 m, voire jusqu'à 6 m dans les zones les plus propices. La dureté du rocher et son caractère massif ont nécessité des engins puissants et l'utilisation systématique de marteaux hydrauliques, l'usage d'explosifs ayant été interdit en amont des voies de circulation (route et chemin de fer). Ces principes d'excavation ont aussi été appliqués pour le virage des

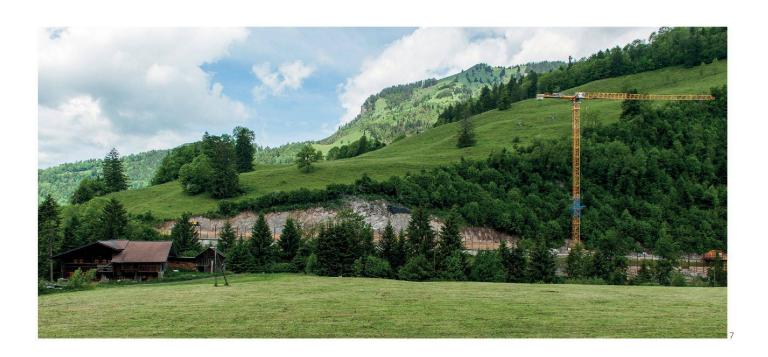
Correction du virage des Rez

- 6 Coupe en travers de la correction du virage des Rez (Documents CSD)
- 7 Talus en rocher (Photo www.ateliermamco.com/fr)

Finalement, au virage des Rez, la présence de rocher localement très fracturé a abouti à la conception d'un soutènement au moyen d'un clouage dense et relativement profond, assimilable à une stabilisation en terrain meuble. Un filet à résistance élevée, combiné avec un géotextile dans les zones de roche tectonisée complète le dispositif de soutènement (fig. 6).
