Heft: 19: Viaducs de Chillon

Artikel: Renforcement des Viaducs de Chillon

Autor: Perret, Jacques / Mühlberg, Hartmut / Schär, Philippe

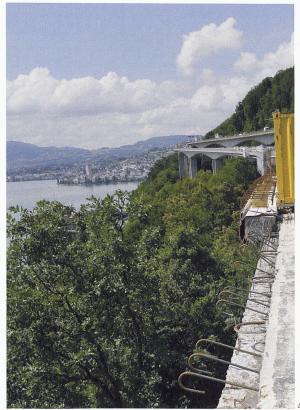
- 1 Vue générale du chantier de réfection sur le pont lac
- 2 Déviateurs pour les câbles de précontraintes mis en place en 1996
- 3 Dégâts sous les anciennes bordures
- 4 Remplacement des bordures du pont lac, côté extérieur
- 5 Echafaudage mobile pour le remplacement des bordures
- 6 Remplacement des bordures côté intérieur du pont montagne
- 7 Remplacement des joints de chaussée existants par des joints à peigne sécurisés
- Principe de fonctionnement des déviateurs pour la précontrainte installée en 1996

de la pile, cela était possible. Par contre, pour des raisons constructives, l'ancrage au bout du portique à proximité du joint a dû être maintenu à une certaine distance de la dalle supérieure du caisson. Afin de maintenir les câbles le plus haut possible dans les sections, des déviateurs ont été installés.
