**Postsparkasse
in Nagoya**

Caisse d'Epargne Postale à Nagoya
Postal savings bank in Nagoya

**Verwaltungsbau des
Landschafts-
verbandes Rheinland
in Köln**

Bâtiment administratif du «Landschafts-
verband Rheinland» à Cologne.
Administration Building of the Land-
scaping Association in Cologne.

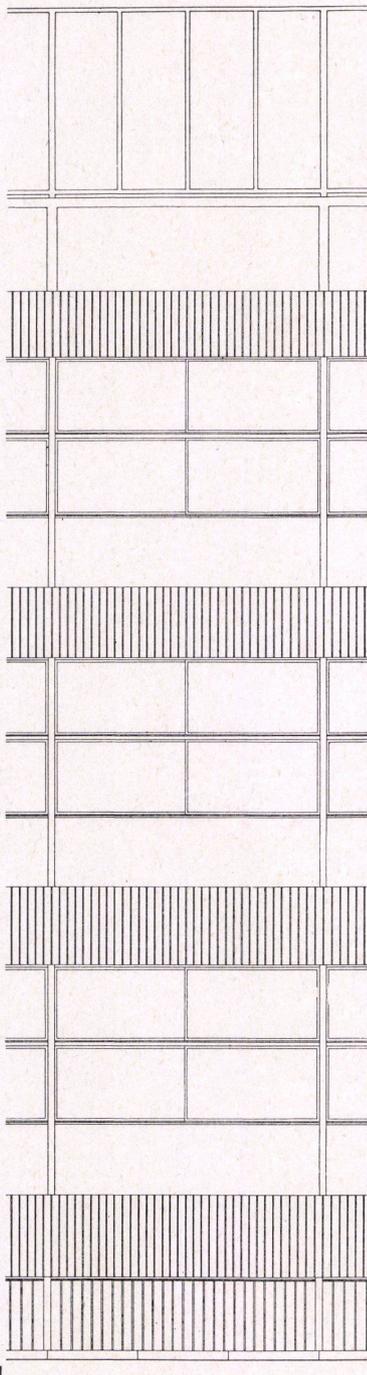
- 1 Ansicht der Fassade auf die Breite eines Fensterelementes 1:80.
Elévation de la façade sur la largeur d'un élément-fenêtre.
View of the elevation at level of a window element.

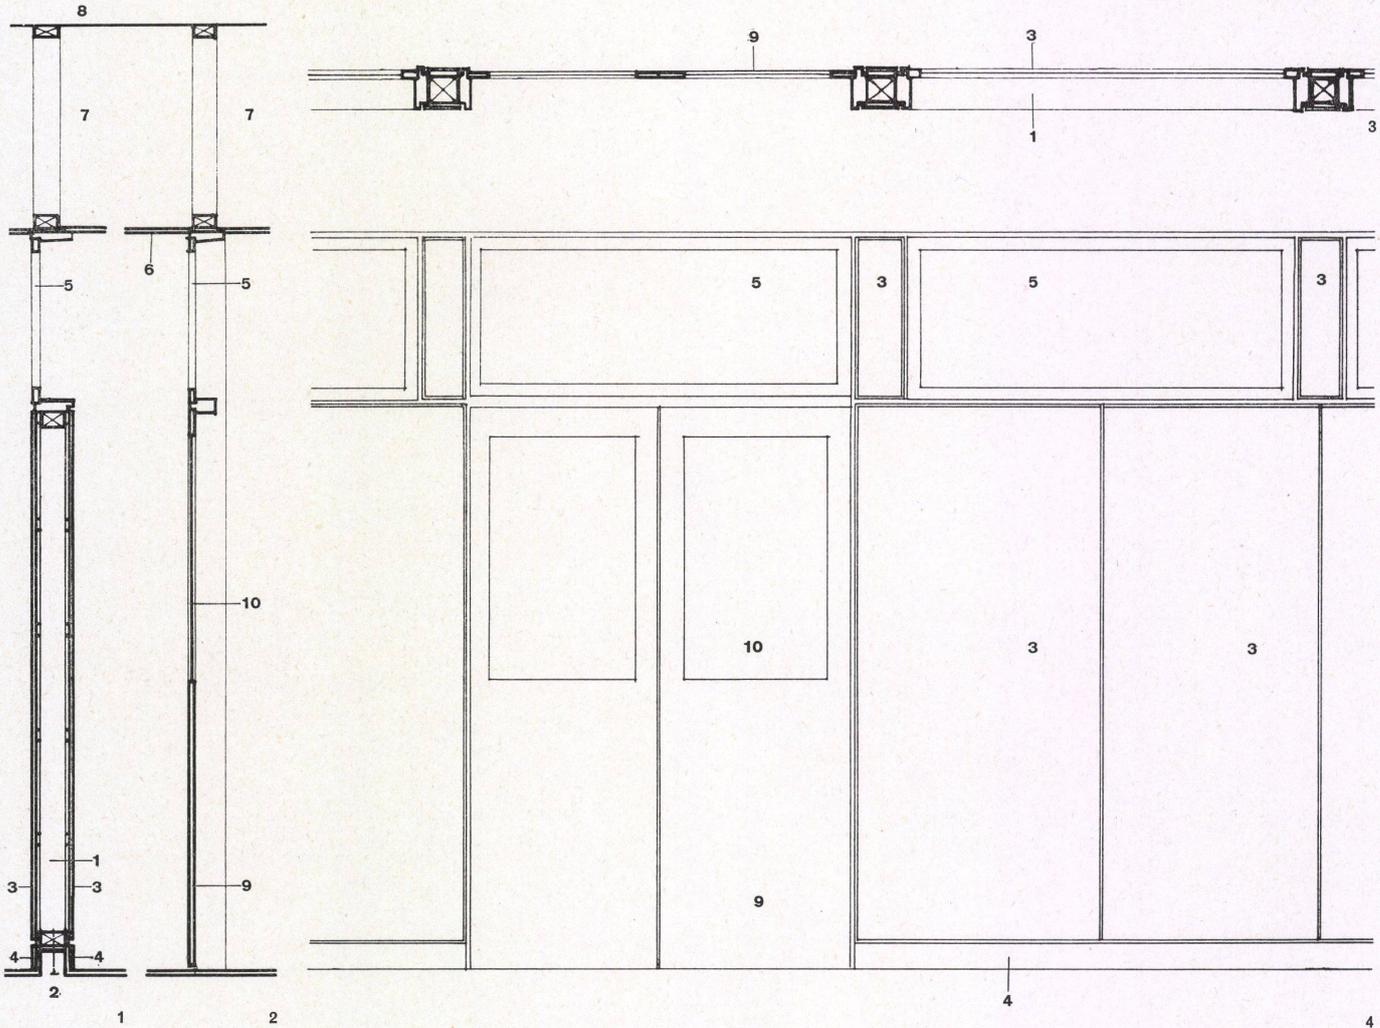
Die Raumfolgen im Erd- und im 1. Obergeschoß werden teilweise durch zweischalige Holzmontagewände getrennt. Die Unterkonstruktion wird auf einen 10 cm starken Betonsockel aufgesetzt und mit Schrauben verankert. Dieser Sockel läßt eine Veränderung der Raumgrößen nicht ohne erheblichen Aufwand zu. Die unteren, seitlichen und oberen Anschlüsse werden durch Holzleisten verdeckt. Zwischen der Massivplatte und der heruntergehängten Decke verbleibt ein Hohlraum, der als Schallbrücke wirkt. Die Dämmwirkung der Wand ist dadurch in Frage gestellt.

1 Querschnitt durch zweischalige Holzmontagewand 1 : 25.
Section transversale d'un élément-paroi double en bois.

Cross section of double-boarded partition element of wood.

2 Querschnitt durch gewöhnliche Trennwand 1 : 25.
Section transversale à travers une paroi de séparation normale.

Cross section of ordinary partition.

3 Grundriß 1 : 25.
Plan.

- 1 Holzkonstruktion / Construction de bois / Wood construction
- 2 Betonsockel / Socle de béton / Concrete foundation
- 3 Lackierte Sperrholzplatte / Feuille de contreplaqué laquée / Lacquered plywood slab
- 4 Kunststeinverkleidung / Revêtement de pierre artificielle / Artificial stone facing
- 5 Oberlicht / Vitrage supérieur / Skylight
- 6 Heruntergehängte Akustikdecke / Plafond acoustique suspendu / Suspended acoustic ceiling
- 7 Luftraum / Vide / Air space
- 8 Massivplatte / Plaque massive / Solid slab
- 9 Zweiflügelige Türe / Porte à deux battants / Two-leaved door
- 10 Verglasung / Vitrage / Glazing

4 Ansicht von Türen- und Wandelementen 1 : 25.
Élévation d'éléments-portes et éléments-parois.

View of door and wall elements.

5 Eingebaute Beleuchtungskörper mit Leuchtstoffröhren zwischen die heruntergehängte Akustikdecke 1 : 25.
Lampes encastrées. Tubes fluorescents placés entre dalle et plafond suspendu.

Built-in lighting fixtures with fluorescent tubes between the suspended ceilings.

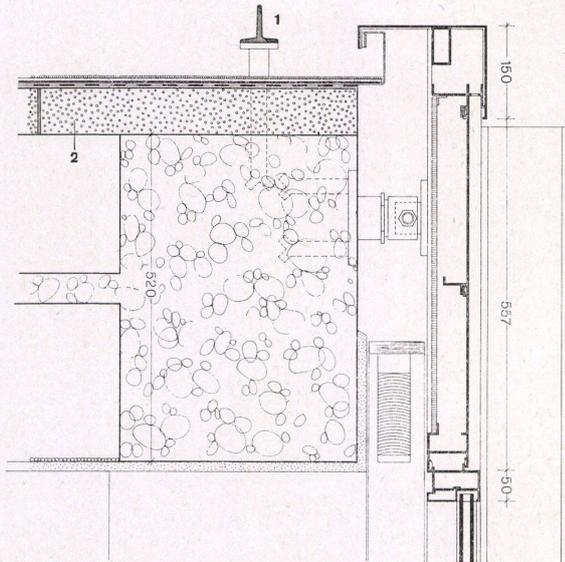
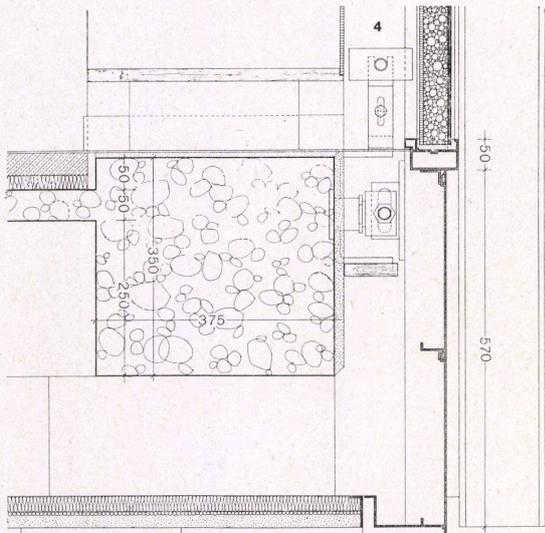
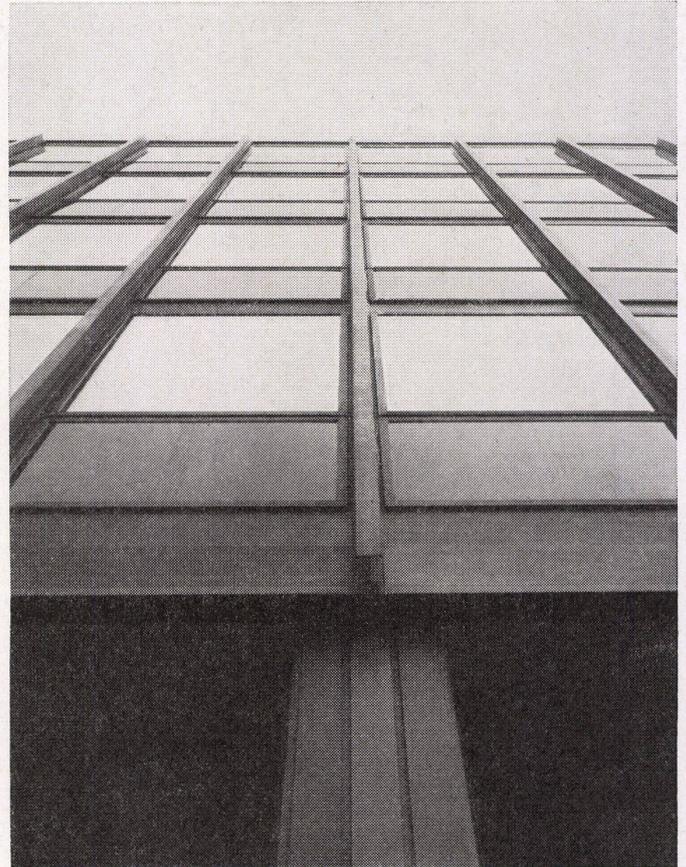
1
Vertikalschnitt 1:10.
Section verticale.
Vertical section.

Vertikalschnitt durch Fassade.
Section verticale de la façade.
Vertical section of the elevation.

- 1 Laufschiene für Fassadenputzwagen / Rail pour wagon de nettoyage / Access rail for cleaning trolleys
- 2 Siporex
- 3 Aktenregal / Rayon d'archives / Filing shelf
- 4 Konvektor / Convecteur / Convector
- 5 Deckenuntersicht im Freien über dem Erdgeschoß / Sous-plafond à l'extérieur, au rez-de-chaussée / Ceiling underface in open air above ground floor.
- 6 Stahlbetonstütze mit Aluminium verkleidet / Piller de béton armé revêtu d'aluminium / Reinforced concrete support faced with aluminium

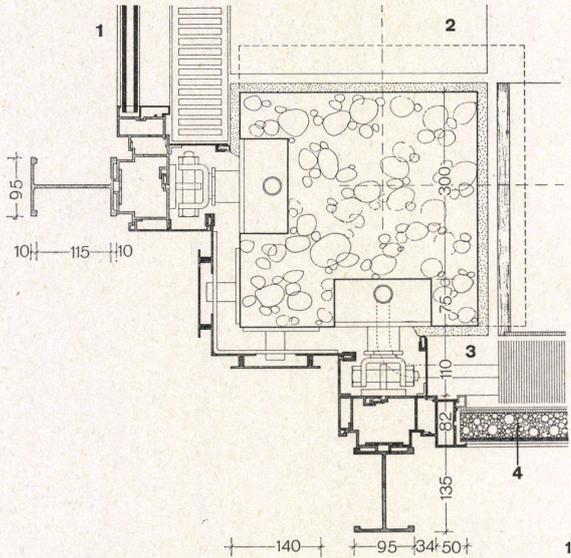
1
Horizontalschnitt 1:10 durch Eckstütze
und Fassadenhaut, geschnitten auf der
Höhe des Fensters bzw. auf der Höhe der
Brüstungsplatte.

Section horizontale à travers le pilier du
coin et éléments-façades à la hauteur des
fenêtres et élément-allège.

Horizontal section through corner
supports and elevation skin, at level of
windows, or of parapet slab.

1 Verbundglas / Verre-double / Double-
pane glass

2 Aktenregal / Rayon-archives / Filing
shelf

3 Konvektor / Convecteur / Convector

4 Brüstungsplatte mit dunkelblauem
Schalkerglas / Élément-allège et verre
bleu-foncé / Parapet slab with blue glass

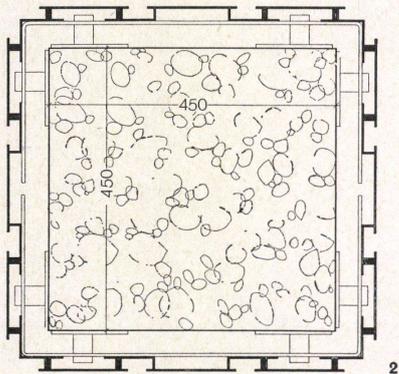
2
Horizontalschnitt durch Stahlbetonpfel-
ler im Erdgeschoß 1:10. Der Pfeiler ist
mit Aluminium verkleidet.

Section horizontale à travers un pilier de
béton du rez-de-chaussée. Le pilier est
revêtu d'aluminium.

Horizontal section of reinforced concrete
pillar on ground floor. The pillar is faced
with aluminium.

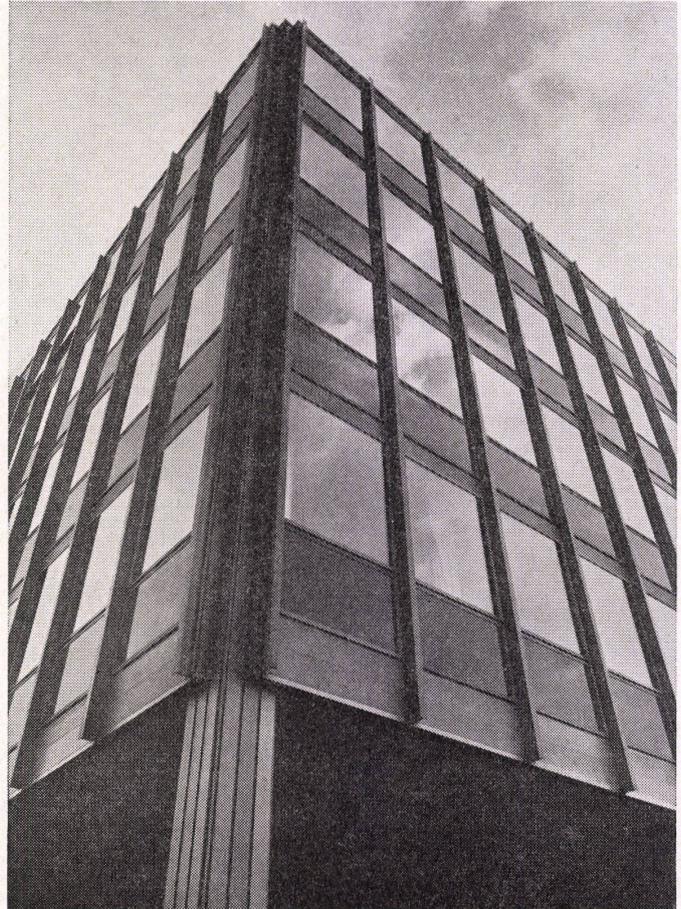
3
Eckpfeiler.
Pilier.

Corner pillar.

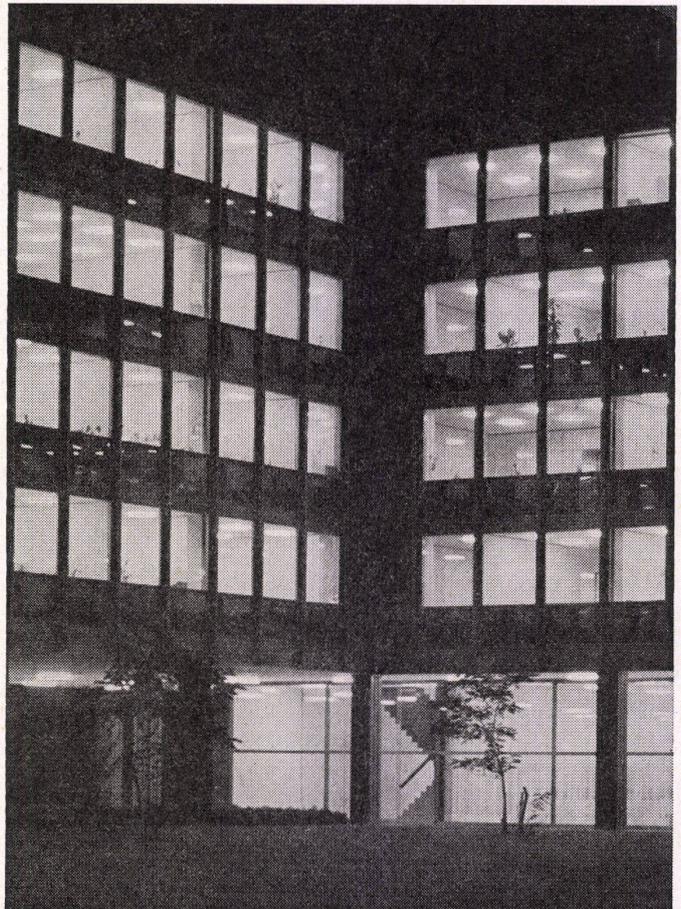
4
Innenhof. Weil die Endfelder übereck
schmäler sind, wurden diese nicht ver-
glast, sondern gemauert und mit Alumi-
nium verkleidet.

Cour intérieure. Les portées des coins
étant plus petites, ces dernières sont
revêtues d'aluminium au lieu d'être vitrées.
Interior courtyard. Because the corner
interspaces are narrower, they were not
glazed but walled up and faced with alu-
minium.
