<b>Zeitschrift:</b>	Bauen + Wohnen = Construction + habitation = Building + home : internationale Zeitschrift
<b>Herausgeber:</b>	Bauen + Wohnen
<b>Band:</b>	17 (1963)
<b>Heft:</b>	1
<b>Artikel:</b>	Bank- und Bürohaus der Harris Trust and Savings Bank, Chicago = Edifice de banque et de bureaux de la Harris Trust and Savings à Chicago = Bank and office building of the Harris Trust and Savings Bank, Chicago
<b>Autor:</b>	Zietzschatmann, Ernst
<b>DOI:</b>	<a href="https://doi.org/10.5169/seals-331526">https://doi.org/10.5169/seals-331526</a>

Das Harris-Turmhaus ist eigentlich aus drei Baukörpern zusammengesetzt: Ein erster steht, nach Osten gerichtet, an der Ecke von Monroe und Clark Street und bildet das neue 23stöckige Bank- und Bürohochhaus. Ein zweites Haus steht westlich des Büroturms und ist ein Umbau der fünfzigjährigen 20stöckigen Harris-Bank. Als drittes Haus steht weiter westlich eine schon länger bestehende 3stöckige Parkgarage, die ebenfalls für Bank- und Bürozwecke umgebaut wurde. Die endgültige Plazierung des neuen 23stöckigen Bank- und Bürohauses ist das Ergebnis einer ausgedehnten Programmierung der Anforderungen dieser Großbank, ihrer Erweiterungspläne, der Bedingung

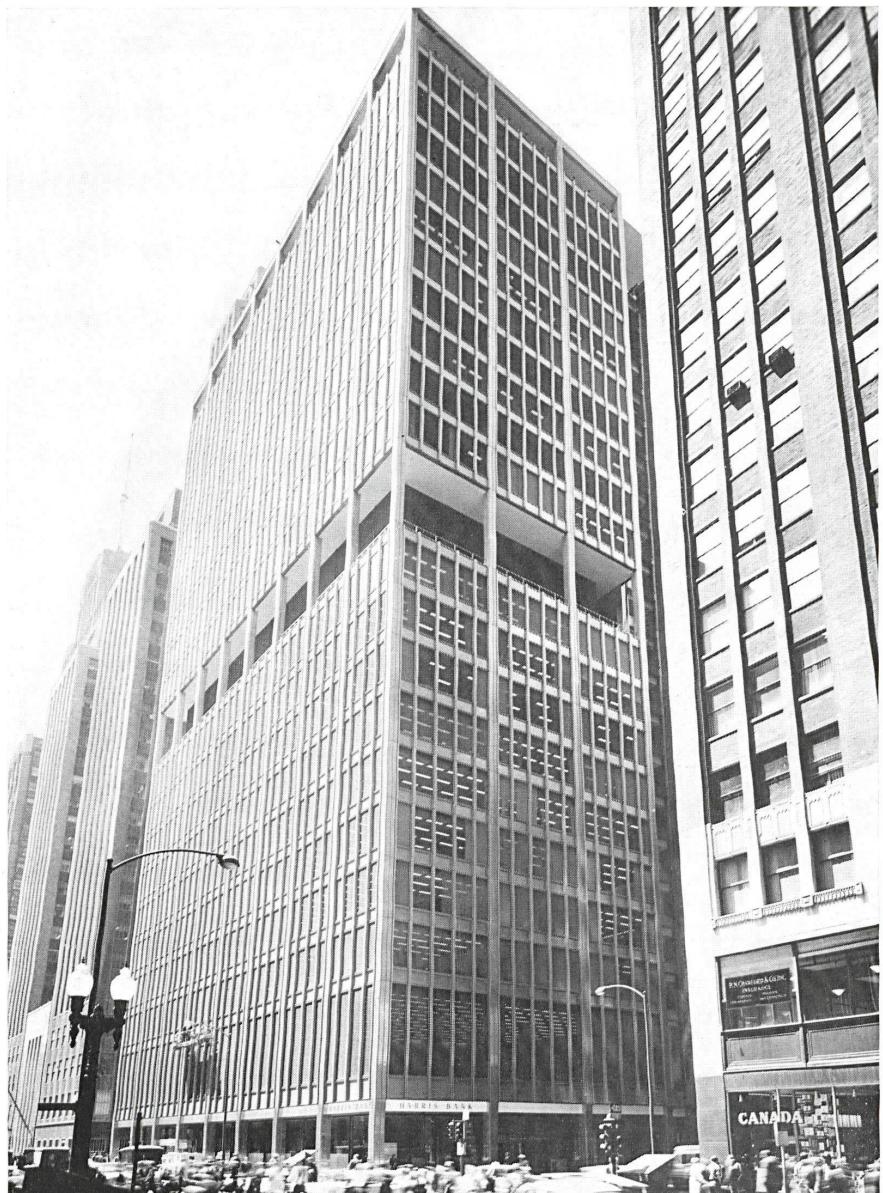
1  
Nordostecke an Monroe und Clarke Street. Die zurückgesetzten unteren und obersten Geschosse sowie die beiden Installationsgeschosse bilden waagrechte Zäsuren in der Fassade.

North-east corner on Monroe and Clarke Street. The recessed top and bottom storeys as well as the installation storeys form horizontal caesures in the elevation.

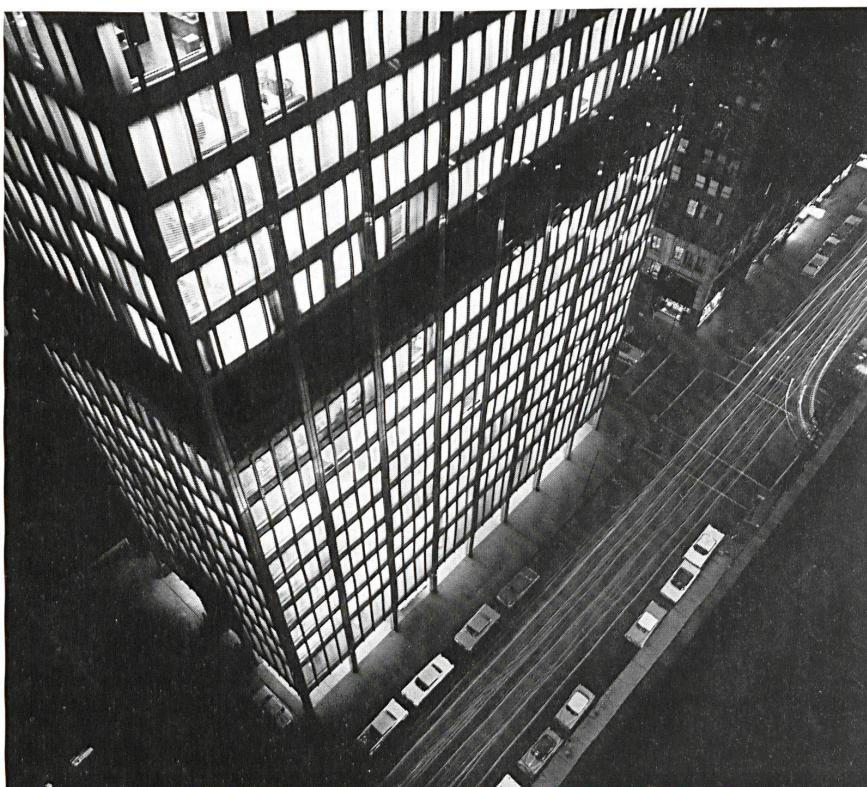
2  
Nachtbild des Turmhauses. In der Mitte die Installationsgeschosse.

Prise de vue de nuit de la maison-tour. Au milieu, on distingue les niveaux contenant les installations. Night shot of the tower. In the middle are the installation storeys.

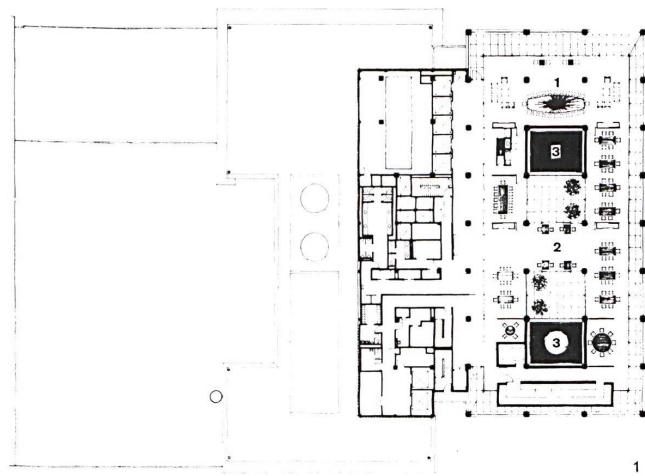
1 Seite / page 11  
23. Obergeschoß 1:1100.  
23e étage.  
23rd floor.  
1 Verwaltungsratszimmer (Geschäftsleitung) / Salle du conseil d'administration / Board room  
2 Elbraum für die Vorsteher / Salle à manger des présidents / Executive dining  
3 Hof mit Springbrunnen im Freien / Cour avec jet d'eau en plein-air / Outdoor fountains and court

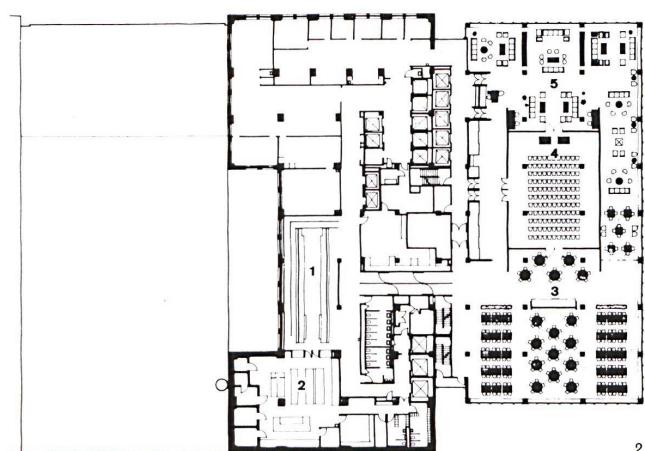
2  
8. Obergeschoß 1:1100.  
8e étage.  
8th floor.  
1 Service / Couloir de service / Serving line  
2 Küche / Cuisine / Kitchen  
3 Kantine / Cantine / Employee's dining area  
4 Vortragssaal / Auditorium / Auditorium  
5 Pausenraum für Angestellte / Salle de récréation des employés / Employees' lounge

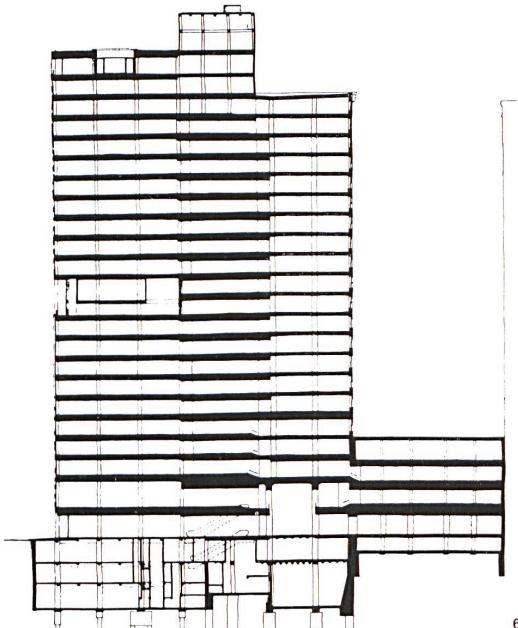
6  
Schnitt 1:1500. Die ersten drei Achsen von links sind der Neubauteil; rechts die ehemalige Parkgarage, in der Mitte der umgebauten Altbau.

Coupe. Trois premiers axes de gauche: partie nouvelle, à droite le garage d'autrefois, au centre le vieux bâtiment transformé.

Section. The first three axes from the left are of the new section; to the right the former garage, in the middle the old building after conversion.

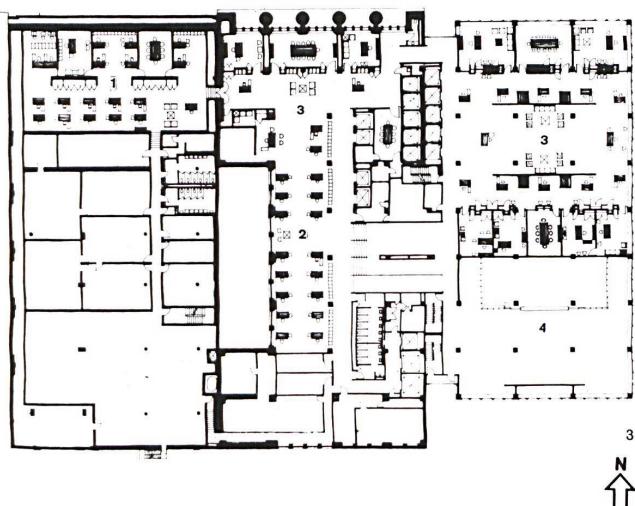
3  
3. Obergeschoß 1:1100.

1 Marktforschung / Etude du marché / Business development

2 Korrespondenz / Affaires par correspondance / Correspondent banking

3 Verwaltungsräum / Locaux d'administration / Executive area

4 Kreditdokumente / Documents concernant les créances / Credit files

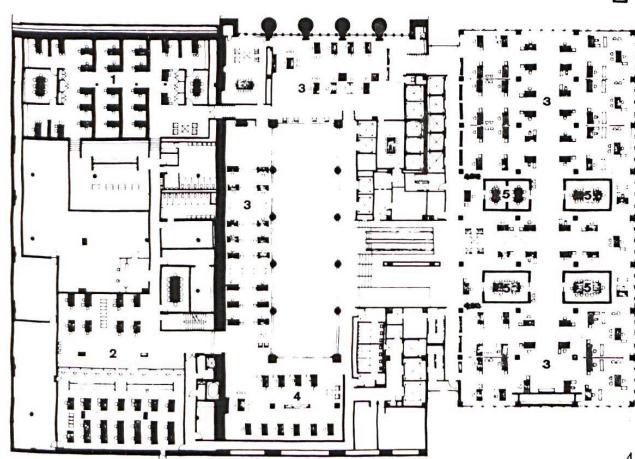
4  
2. Obergeschoß 1:1100.

1 Börsenberatung / Conseillers de la bourse / Securities analysis

2 Darlehen und Diskont / Prêt et escompte / Loan and discount

3 Handelsdarlehensabteilung / Section des prêts commerciaux / Commercial loan divisions

4 Kundendienst für Frauen / Service des clients féminins / Women's banking

5 Private Konferenzzimmer / Salles de conférences privées / Private conference rooms.

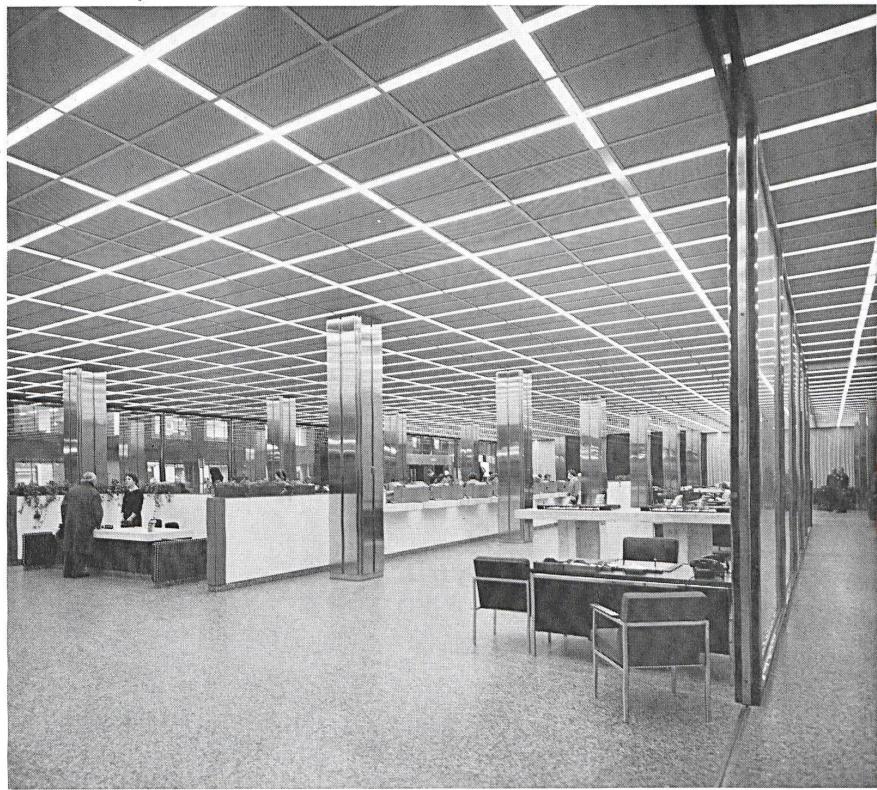
1 Banksaal im Erdgeschoss. Pfeilerverkleidung aus rostfreiem Stahl. Boden Granitplatten.

Bank hall on the ground floor. Pillar cladding of stainless steel, floor of granite tile.

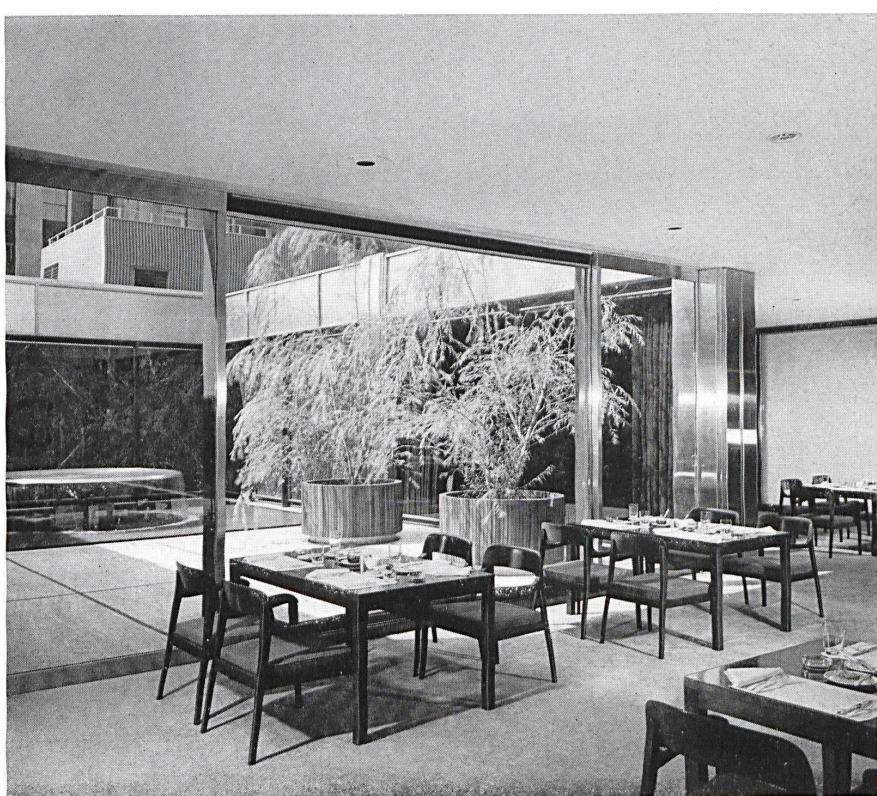
4 Direktionsvorraum mit Dachgarten.

Anti-chambre de la direction avec jardin sur le toit. Board ante-room with roof garden.

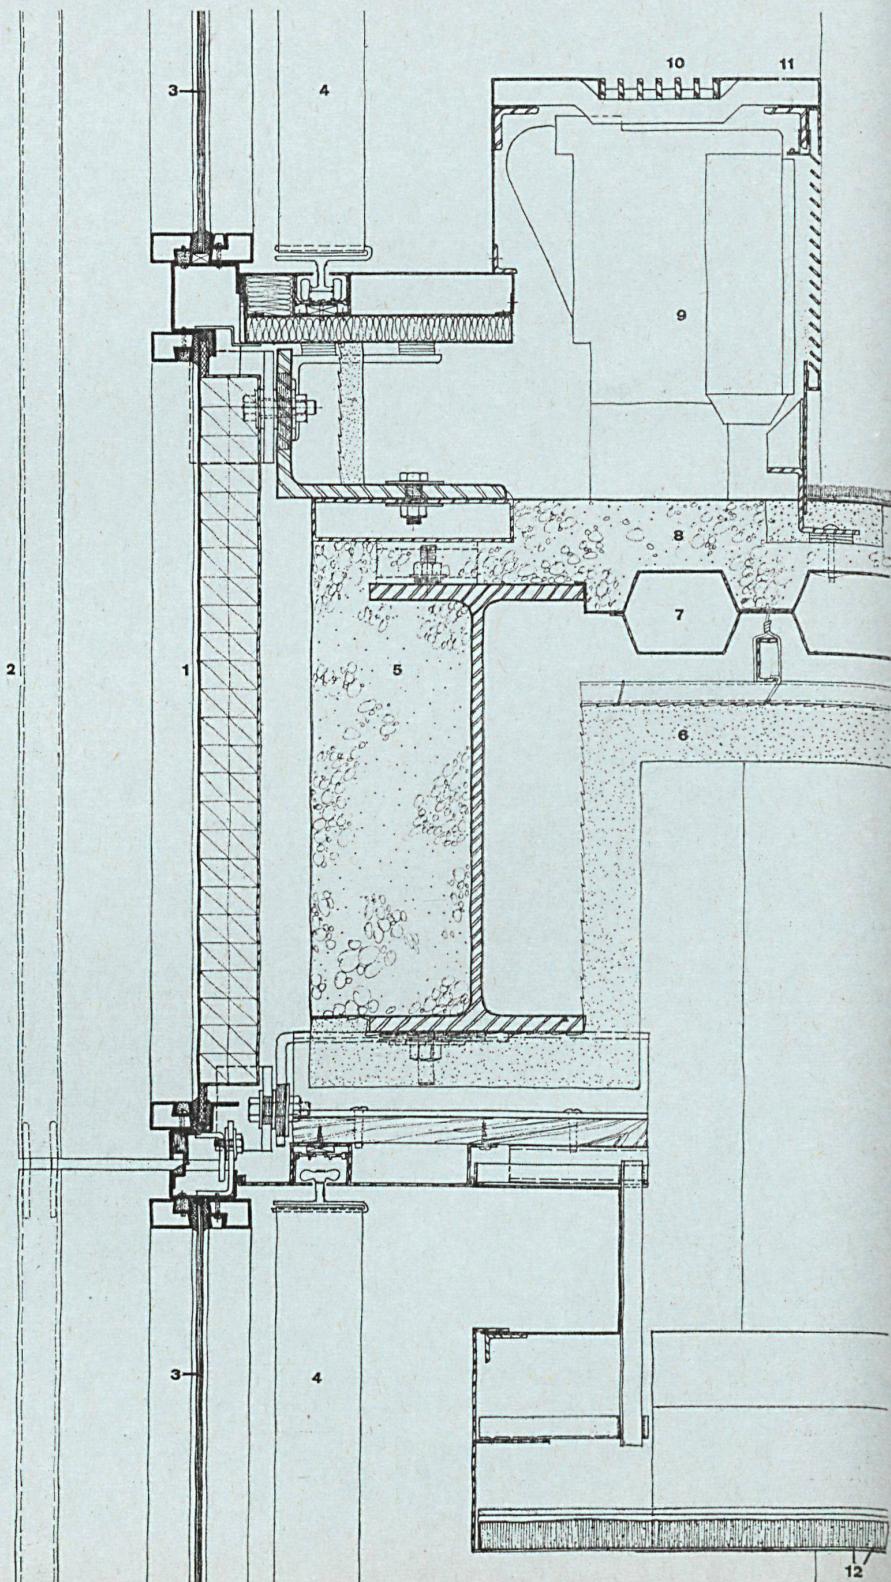
- 1 Verkleidung durch rostfreie Stahlverblendung / Revêtement de façade en plaques d'acier inoxydable / Stainless steel spandrel
- 2 Außenkante des rostfreien Fensterpfostens / Revêtement du montant de fenêtre / Stainless steel mullion

- 6 Gipsdecke / Plafond en plâtre / Plaster fireproofing
- 7 Wabenförmige Stahldecke / Plafond métallique gaufré / Steel cellular deck
- 8 Füllung aus leichtem Beton / Remplissage en béton léger / Light weight concrete fill

- 9 Induktionseinheit / Unité d'induction / Induction unit
- 10 Aluminiumrost / Grille en aluminium / Aluminium grille
- 11 Metall / Métal / Metal
- 12 Hängedecke aus 3 cm dicken, 0,46 m<sup>2</sup> großen, in einen Aluminiumrost eingelassenen Glasfaserplatten / Faux plafond en panneaux de fibres de verre soutenus par un cadrillage métallique / Drop ceiling 1" thick glass fiber panels 0,46 m<sup>2</sup>, set in aluminium grid

Rostfreier Stahl: Von Anfang an war sich SOM der Probleme, die sich bei Verkleidungen mit rostfreiem Stahl ergeben, bewußt und zog deshalb eine aus gezogenen Profilen konstruierte Fensterwand vor. Rostfreier Stahl hat dieselbe Eigenschaft wie Blech, d. h., er verursacht leicht den sogenannten »Olkanneneffekt« und buchstäblich leicht aus; zudem ist eine sorgfältige Verarbeitung an den Nahtstellen erschwert. Er ist zwar leicht zu pflegen und widersteht der zersetzenenden Luft Chicago's, ist aber sehr teuer.
