Zeitschrift: **Bauen + Wohnen = Construction + habitation = Building + home :  
internationale Zeitschrift**

Band (Jahr): **12 (1958)**

# Wohlfahrtsgebäude einer Automobilfabrik in Barcelona

Architekten: César Ortiz-Echagüe, Rafael de la Joya, Manuel Berbero, Madrid

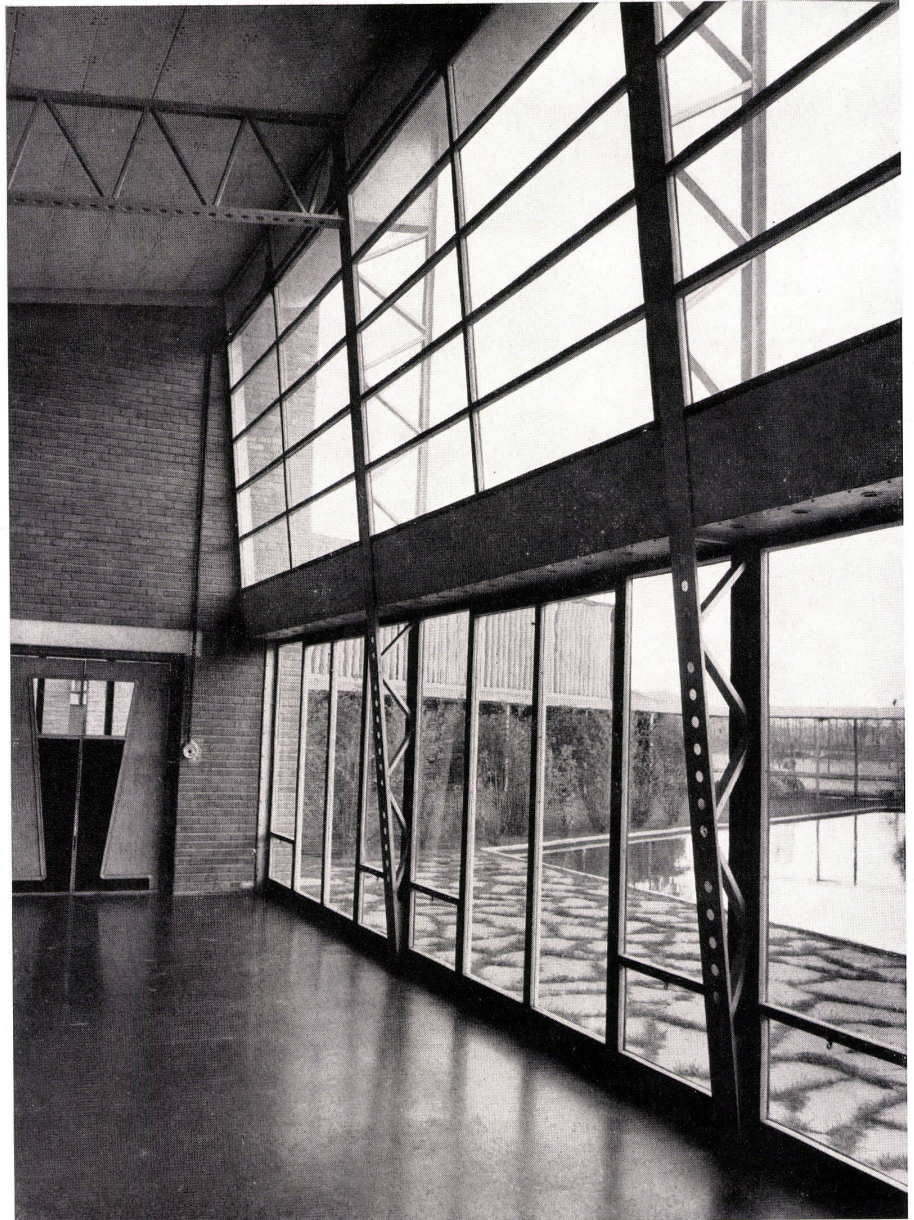
1

Blick aus dem ersten Speisesaal mit Details der Fensterwand, deren oberer Teil schräg steht.

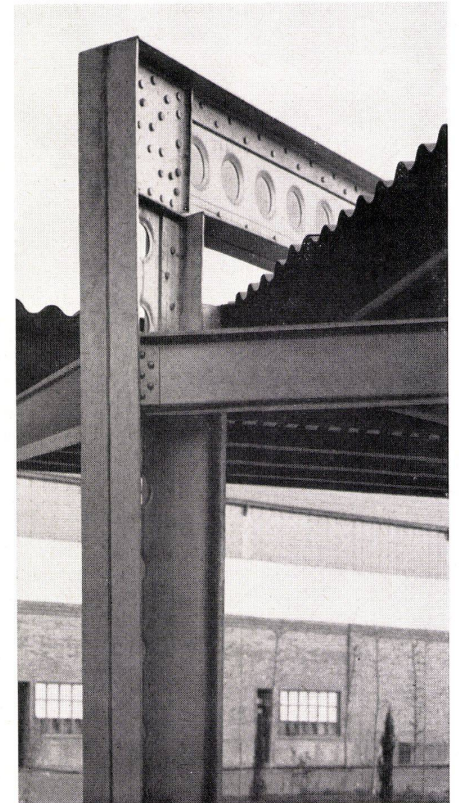
3

Detail von der Tragkonstruktion der Verbindungshallen.
