Zeitschrift: Cahiers d'archéologie fribourgeoise = Freiburger Hefte für Archäologie

Artikel: Erste Ausgrabungen in der Pfarrkirche St-Pierre-aux-Liens in Bulle

Autor: Heinzelmann, Dorothee

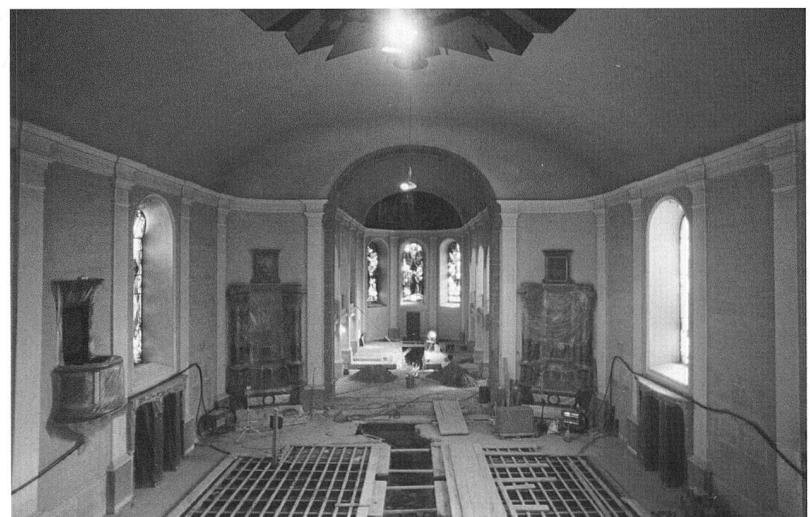
Abb. / Fig. 2
Bulle, Ansicht des Innenraumes der Pfarrkirche während der Ausgrabungen, von Westen
Bulle, vue depuis l'ouest de l'intérieur de l'église pendant les fouilles

Im mittleren Bereich des Chores wurde ein Längsschnitt mit seitlichen Erweiterungen und im Langhaus ein gesamter Längsschnitt angelegt. Darüber hinaus wurde die östliche Bogenpartie im Westturm geöffnet (Abb. 2 und 3). Die übrigen Bereiche konnten nicht einge-

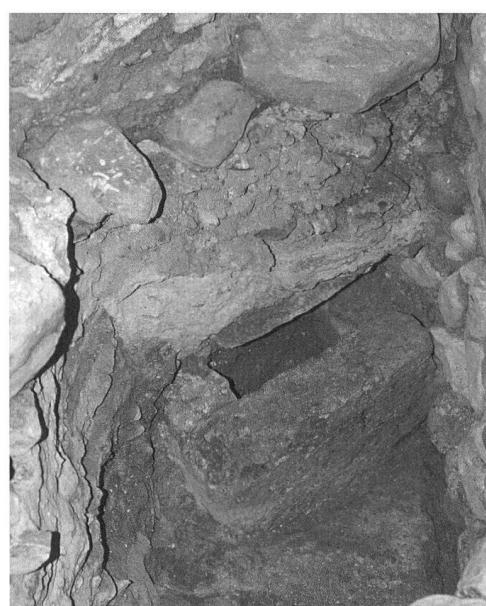
Abb. / Fig. 5

Ansicht der mit Platten gerahmten Grablage im Chor von Südosten
Vue depuis le sud-est de la tombe à dalles découverte dans le chœur

Der früheste fassbare Befund besteht aus einer Bestattung im Chor, deren östliches Ende im mittleren Chorareal durch die Grabung freigelegt wurde (Abb. 4 und 5). Die Ost-West ausgerichtete Grablege war an ihrer Süd- und Ostseite von Tuffsteinplatten begrenzt. Ihre Nordseite wurde offenbar durch den Bau der späteren Apsis gestört und war hier mit grossen Flusskieseln aufgemauert. Ihr Grund war mit einer feinen Ziegelmörtelschicht ausgestrichen. Eine flache Steinplatte deckte die Bestattung ab; sie war bei ihrer Freilegung bereits zerbrochen. Diese Bestattung ruht unmittelbar auf dem gewachsenen Grund und scheint mit dem ersten nachweisbaren Laufniveau in Verbindung zu stehen. Freigelegt wurde nur das Fussende im Osten. Kopf und Oberkörper müssen sich im Westen befinden. Eine Radiokarbondatierung der Fussknochen ergab eine Zeitstellung in der zweiten Hälfte des 8. oder im 9. Jahrhundert². Dass das Grab beim späteren Bau der Apsis of-
