**Zeitschrift:** Cahiers d'archéologie fribourgeoise = Freiburger Hefte für Archäologie

**Artikel:** Erste Ausgrabungen in der Pfarrkirche St-Pierre-aux-Liens in Bulle

Autor: Heinzelmann, Dorothee

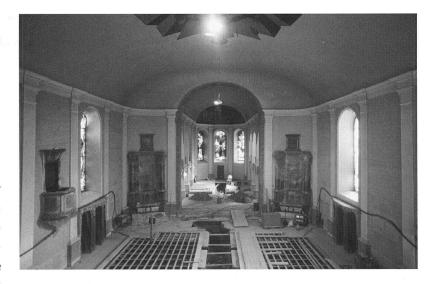
#### Abb. / Fig. 2

Bulle, Ansicht des Innenraumes der Pfarrkirche während der Ausgrabungen, von Westen Bulle, vue depuis l'ouest de l'intérieur de l'église pendant les fouilles

Im mittleren Bereich des Chores wurde ein Längsschnitt mit seitlichen Erweiterungen und im Langhaus ein gesamter Längsschnitt angelegt. Darüber hinaus wurde die östliche Bodenpartie im Westturm geöffnet (Abb. 2 und 3). Die übrigen Bereiche konnten nicht einge-

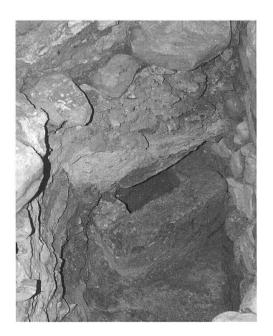
Das erste Zeugnis einer Steinarchitektur besteht in einer annähernd halbrunden Apsis, die sich Abb. / Fig. 5
Ansicht der mit Platten gerahmten Grablege im Chor von Südosten
Vue depuis le sud-est de la tombe à dalles découverte dans le

Der früheste fassbare Befund besteht aus einer Bestattung im Chor, deren östliches Ende im mittleren Chorareal durch die Grabung freigelegt wurde (Abb. 4 und 5). Die Ost-West ausgerichtete Grablege war an ihrer Süd- und Ostseite von Tuffsteinplatten begrenzt. Ihre Nordseite wurde offenbar durch den Bau der späteren Apsis gestört und war hier mit grossen Flusskieseln aufgemauert. Ihr Grund war mit einer feinen Ziegelmörtelschicht ausgestrichen. Eine flache Steinplatte deckte die Bestattung ab; sie war bei ihrer Freilegung bereits zerbrochen. Diese Bestattung ruht unmittelbar auf dem gewachsenen Grund und scheint mit dem ersten nachweisbaren Laufniveau in Verbindung zu stehen. Freigelegt wurde nur das Fussende im Osten. Kopf und Oberkörper müssen sich im Westen befinden. Eine Radiokarbondatierung der Fussknochen ergab eine Zeitstellung in der zweiten Hälfte des 8. oder im 9. Jahrhundert<sup>2</sup>. Dass das Grab beim späteren Bau der Apsis of-

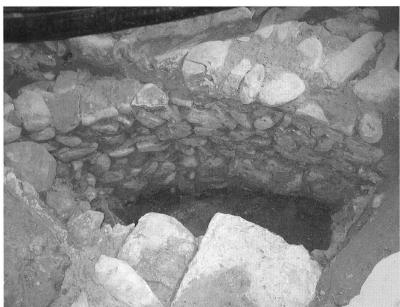
#### Abb. / Fig. 6

Ansicht der Apsismauer und des darüberliegenden Rechteckchores von Westen Le mur d'abside et le chœur rectangulaire qui lui succède vus depuis l'ouest etwa in der Mitte des heutigen Chores befand und einen früheren Ostabschluss bildete. Erhalten haben sich hiervon nur noch das Fundament und die untersten Lagen des aufgehenden Mauerwerks (vgl. Abb. 4; Abb. 6). Das Fundament gründet direkt auf dem gewachsenen Boden und wurde in einem schräg zulaufenden Fundamentgraben frei aufgemauert, der seinerseits vom insgesamt dritten Laufniveau aus eingetieft worden war. Da ein späterer Rechteckchor unmittelbar auf dieser Mauer aufbaut und sie aussen ummantelt, war im Grabungsausschnitt vor allem die innere Mauerschale sichtbar. Nur in der obersten erhaltenen Lage ist stellenweise die gesamte Mauerstärke mitsamt einem zweilagigen äusseren Wandverputz erhalten. Das Mauerwerk besteht aus geschichteten Flusskieseln, die teilweise in der Art von Ausgleichsschichten fischgrätartig schräg versetzt sind. Der zugehörige Fussboden besteht in einem Mörtelboden, der einen sehr hohen Anteil an recht grossformatigem Ziegelbruch enthält und in seinem Erscheinungsbild hydraulischem Mörtel aus römischer Zeit ähnelt.
