Zeitschrift: Cahiers d'archéologie fribourgeoise = Freiburger Hefte für Archäologie
Herausgeber: Service archéologique de l'État de Fribourg
Band: 19 (2017)

Artikel: Murten/Hauptgasse 12 : Neues zur Baugeschichte und Konstruktionsweise
Autor: Kündig, Christian
DOI: <https://doi.org/10.5169/seals-825782>

Christian Kündig

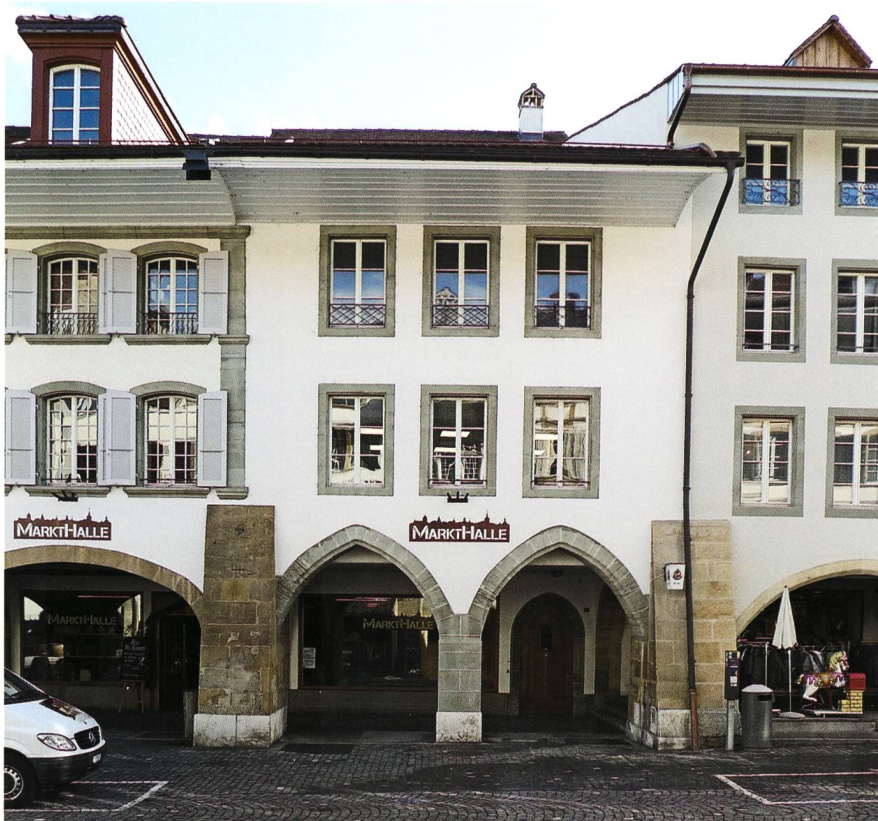
Abb. 1 Das Haus an der Hauptgasse 12

Der im Jahre 2016 begonnene Umbau des ehemaligen Warenhauses Manor an der Hauptgasse 12 (Abb. 1)¹ in ein neues Kaufhaus – mittlerweile bereits das dritte in dieser Liegenschaft – betraf in einer ersten Phase die Geschosse vom Keller bis in den 1. Stock. Zugleich wurden die darüber liegenden Stockwerke bis unter das Dach im Hinblick auf Umbaumaassnahmen, die voraussichtlich ab 2017 umgesetzt werden, teilweise von modernen Ausbauten befreit. Die baubegleitende archäologische Untersuchung dieser Arbeiten erlaubte historische Strukturen zu dokumentieren.

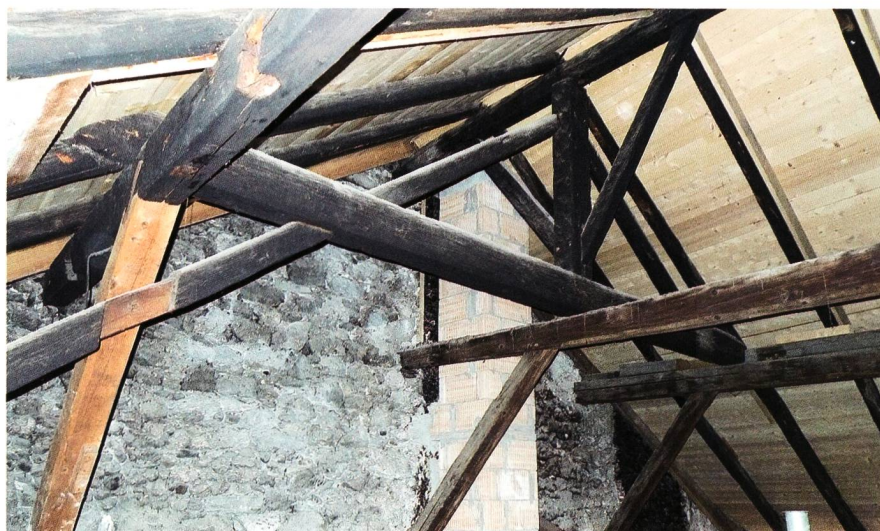
Abb. 6 Der Dachstuhl mit Blattsasse im Steigband und nachträgliche Abstützungen (alle modernen Bauteile sind aus hellerem Holz), Blick gegen die Brandmauer West

Während nachfolgenden Umbauten sind viele stützende beziehungsweise aussteifende Elemente entfernt worden, was zu statischen Problemen führte. Ein erneutes, teils direkt in die Wände erfolgtes Abstützen mit Hilfe von neuen Unterzügen und Schrägstreben wurde daher notwen-

dig (Abb. 6). Die Ausführung dieser Streben weist ins 18. Jahrhundert⁹.
