Zeitschrift: Cahiers d'archéologie fribourgeoise = Freiburger Hefte für Archäologie

Artikel: Murten/Hauptgasse 12 : Neues zur Baugeschichte und

Konstruktionsweise

Autor: Kündig, Christian

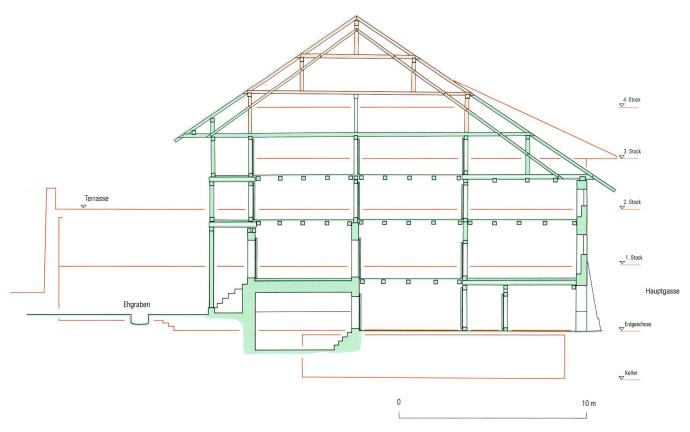
Abb. 3 Rekonstruierter Längsschnitt durch das spätgotische Gebäude (Orange: erhaltene oder aufgrund entsprechender Befunde sicher zu ergänzende Bauteile; Grün: abgeleitete, vermutete Elemente; Rot: Niveaus ab spätestens dem 18. Jahrhundert und moderne Anbauten)

Von dem zu Beginn des 16. Jahrhunderts neu errichteten Bau haben sich nur noch Teile der Brandmauern sowie des Dachstuhls erhalten. Es ist durchaus möglich oder sogar wahrscheinlich, dass die Brandmauern der unteren Stockwerke noch Elemente älterer Phasen enthalten. Die im rekonstruierten Längsschnitt durch das spätgotische Haus (Abb. 3) orange eingefärbten Elemente sind erhalten oder konnten durch entsprechende Befunde ergänzt werden; die Wiedergabe aller übrigen Elemente bleibt hypothetisch.

Es sind keine Befunde zu nennen, welche die in unserer Rekonstruktion angenommene Existenz eines Kellers sowie von Steinmauern im hinteren Teil des Hauses (vgl. Abb. 3) stützen würden. Vom Keller bis in den 1. Stock wurden bei der Auskernung in den 1950er Jahren alle älteren Befunde zerstört oder dauerhaft überdeckt.

Der in der 1. Hälfte des 18. Jahrhunderts durchgeführte Umbau hatte – als eine der wichtigsten Veränderungen gegenüber dem Vorgängerbau - grössere Stockwerkhöhen zur Folge (vgl. Abb. 3). Die Deckenbalkenlage im 1. Stock (Abb. 7), die noch zu rund 50% aus Hölzern dieser Zeit besteht, gibt Auskunft darüber, wie die Raumaufteilung nach diesem Baueingriff ausgesehen haben könnte. Da sich die erhaltenen Balken allesamt im Binnenbereich des Hauses befinden, sind nur zu diesem Abschnitt gesicherte Aussagen möglich. Die Balken im gassenseitigen Raum wurden beim Umbau in den 40er Jahren des 19. Jahrhunderts zusammen mit der Fassade ersetzt und alle Befunde im gesamten hinteren Hausteil fielen dem Betonumbau in den 1950er Jahren zum Opfer¹⁰.

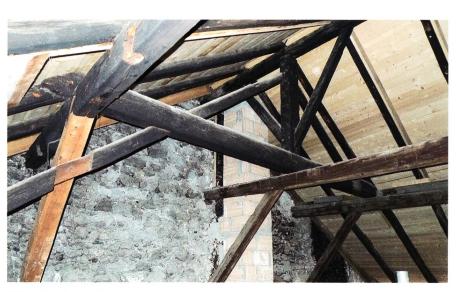
Abb. 6 Der Dachstuhl mit Blattsasse im Steigband und nachträgliche Abstützungen (alle modernen Bauteile sind aus hellerem Holz), Blick gegen die Brandmauer West

Die Pfetten am Dachstuhl sind in den Brandmauern verankert (Abb. 4). Die Spannweite von durchschnittlich 7 m erfordert zusätzliche stabilisierende Elemente in Form von Pfosten, die die Pfetten im Abstand 1-2-1 stützen. Zusammen mit den jeweils beidseitig angebrachten Kopfstreben (oben überblattet, unten eingezäpft) ergibt sich so eine solide Abstützung und Aussteifung in Querrichtung. Die Pfosten fussen auf einem Unterzug (vgl. Abb. 4), der auf den jeweils tieferliegenden Pfetten aufliegt und sowohl mit der Rafe, wie auch mit der Pfette überblattet ist. Als zusätzliches Element versteift ein Steigband, subparallel zu den Rafen, die Konstruktion in Längsausrichtung (Abb. 5). Es ist dieses Steigband, das diese Dachstuhlkonstruktion typisch macht. Ausgehend vom Firstpfettenständer wird das Steigband mit allen folgenden Elementen überblattet. Dadurch bilden sich jeweils fünf bis sieben Kräftedreiecke, die das Dachwerk gut aussteifen. Die Formen der Überblattungen sind überall gleich: einseitige Schwalbenschwänze, teils mit, teils ohne Versatz. Beim Steigband ist es sinngemäss dieselbe Ausführung, als wären es zusammenhängende Fuss- oder Kopfstreben. Das heisst, der Einschnitt zum Schwalbenschwanz befindet sich immer im spitzen Winkel des Dreiecks.

dig (Abb. 6). Die Ausführung dieser Streben weist ins 18. Jahrhundert⁹.

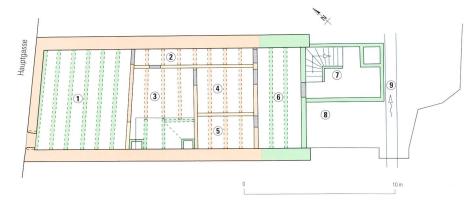
Abb. 7 Deckenbalkenlage und Raumeinteilung des 1. Stocks (Orange: erhaltene Elemente; Gelb: gesicherte Raumteilungen; Grün: rekonstruierte Elemente; Grau: vermutete Türstandorte und Durchgänge; Hellblau unterlegt: moderne Störungen und Neubauten): 1) Nordzimmer; 2) Gang; 3-5) Innenräume; 6) Südzimmer; 7) Treppenhaus; 8) Hinterhof; 9) Ehgraben

An den insgesamt neun erhaltenen Balken und deren Konstruktionsweise lassen sich im mittleren Hausbereich vier Räume ablesen (Abb. 7, 2-5). Zur Gasse hin war ein weiteres Zimmer (1) vermutlich nicht weiter untergliedert und im hinteren Hausbereich muss es noch mindestens einen weiteren Raum (6) gegeben haben. Zusammen mit einem vermuteten Latrinenanbau (7) (inklusive Treppe?), dem Hinterhof (8) und dem Ehgraben (9) ergeben sich somit neun verschiedene Bereiche. Der durch den Ehgraben begrenzte Hinterhof nahm dabei eine relativ kleine Fläche von knapp 20 m² ein.
