Fribourg, le Stalden 6 : une maison ordinaire?

Autor(en): **Bourgarel, Gilles**

Zeitschrift: **Cahiers d'archéologie fribourgeoise = Freiburger Hefte für Archäologie**

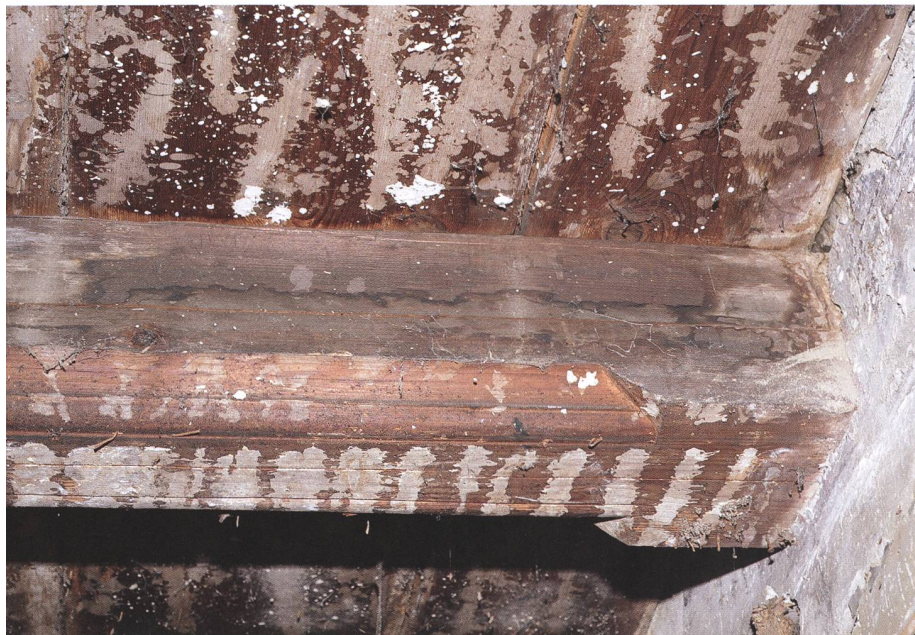
Fig. 12 Premier étage ouest, détail de la poutraison de 1557/1558

réalisé lors de ces travaux. Au premier étage, l'aménagement de la pièce donnant sur la Sarine a été particulièrement soigné. La poutraison moulurée d'un tore et d'un cavet

(fig. 12) était accompagnée d'un riche décor peint renouvelé ou complété à deux reprises, mais conservé uniquement sur le mur nord ainsi que par quelques traces sur la façade ouest. Au centre, la nouvelle poutraison a manifestement repris les dispositions antérieures, ménageant un large chevêtre pour supporter la hotte en bois de l'âtre domestique. Les solives ont aussi été ornées des mêmes moulures que la pièce ouest.

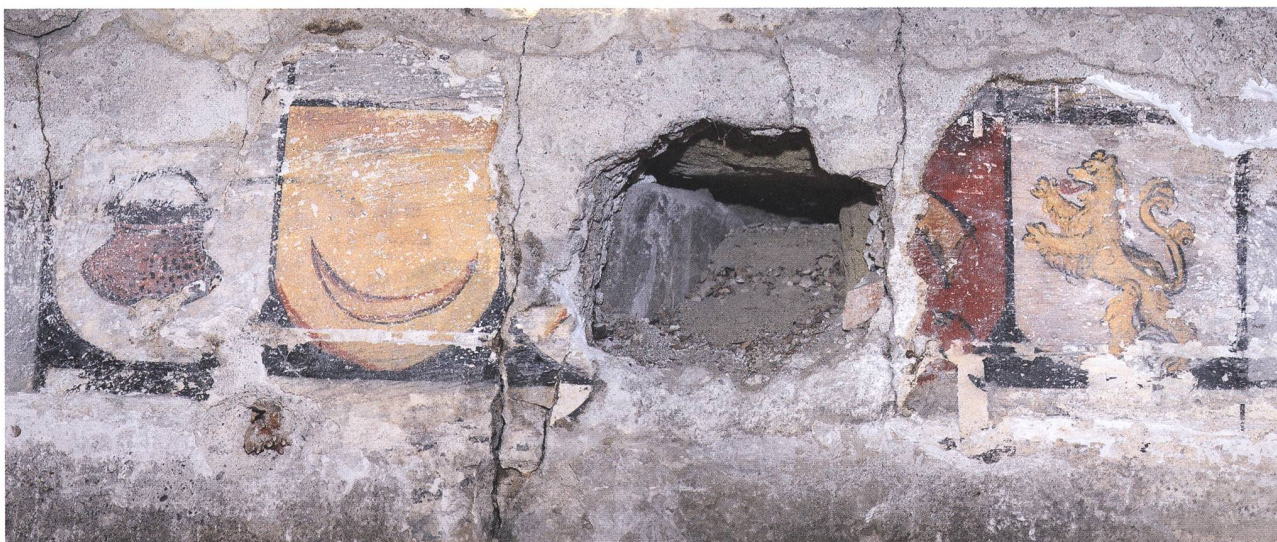
Fig. 15 Premier étage ouest, mur nord, frise d'armoiries peinte après 1557/1558, d'ouest en est

La deuxième étape décorative s'illustre par l'ajout d'une frise d'armoiries (fig. 15) dans les entre-poutres de la partie occidentale de la pièce, qui compte deux groupes d'écus - l'un de cinq et l'autre de six - le plus souvent partiellement conservés et dont les armes n'ont pas pu être identifiées. Les symboles héraldiques visibles de gauche à droite sont, pour le premier groupe, un chaudron, un croissant

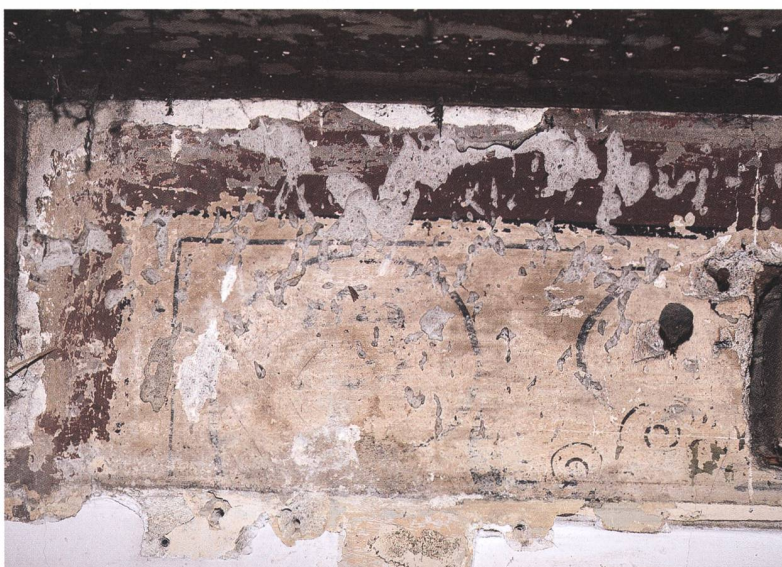
Fig. 16 Premier étage ouest, mur nord, vestiges du troisième décor à bandeaux rouge sang-de-bœuf réalisé entre la fin du XVI^e et la première moitié du XVII^e siècle (en dessous : traces du premier décor)

Le troisième décor recouvre presque toute la paroi de la pièce, mais il est conservé de façon très lacunaire (fig. 16). Les bandeaux gris du premier décor ont cédé leur place à des bandeaux rouge sang-de-bœuf, et la surface du mur est ornée de fins rinceaux de feuilles et de fruits polychromes. Les divers motifs ont été appliqués au-dessus d'un sous-bassement rose. Les rinceaux sont identiques à ceux qui accompagnent le décor historié de la rue des Forgerons 28, mais on sait, grâce à de nombreux exemples découverts en vieille ville durant ces vingt dernières années, que ce type de décor est resté en vogue jusqu'au milieu du XVII^e siècle²¹. Cette troisième étape du programme décoratif du Stalden 6 a donc été réalisée entre la fin du XVI^e et la première moitié du XVII^e siècle, laissant probablement visibles la frise d'armoiries et le personnage couché, qui a été restauré et se trouve aujourd'hui dans la cage d'escalier – le reste du décor a en revanche été masqué, mais sa conservation est assurée.

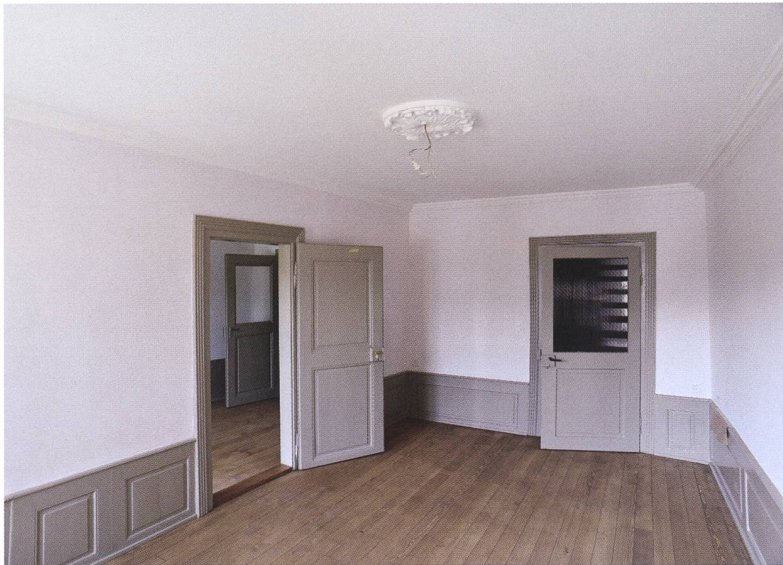
Fig. 18 Deuxième étage est, chambre nord après restauration de 2013

Les aménagements intérieurs liés à cette phase, à savoir les lambris de bas de paroi et des chambranles de fenêtres, les portes et leur huisserie ainsi que les plafonds de plâtre à corniche moulurée et rosace centrale, ont été restaurés en 2013 (fig. 18).

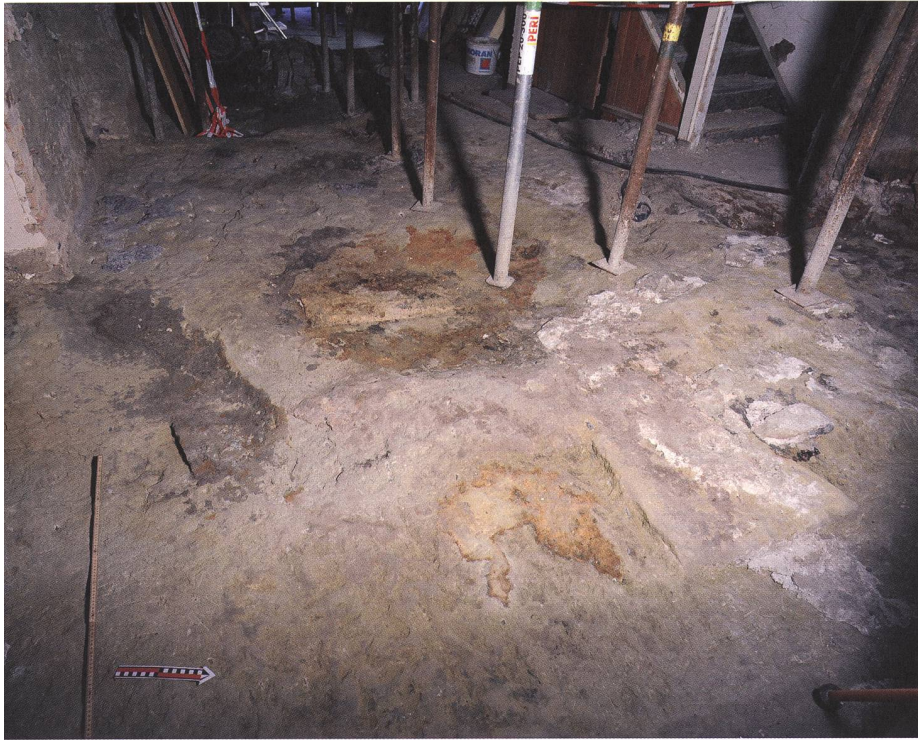
Fig. 21 Rez-de-chaussée, foyer et traces de cloisons au centre de la maison, après 1529 ?

dégagement du substrat a révélé des traces de cloisons auxquelles était adossé un foyer au centre de la maison (fig. 21), ainsi que des petites fosses dans la boutique/ouvroir. Ces cloisons coïncidant avec la poutraison de 1529/1534, elles sont donc contemporaines ou plus tardives, mais faute de lien direct

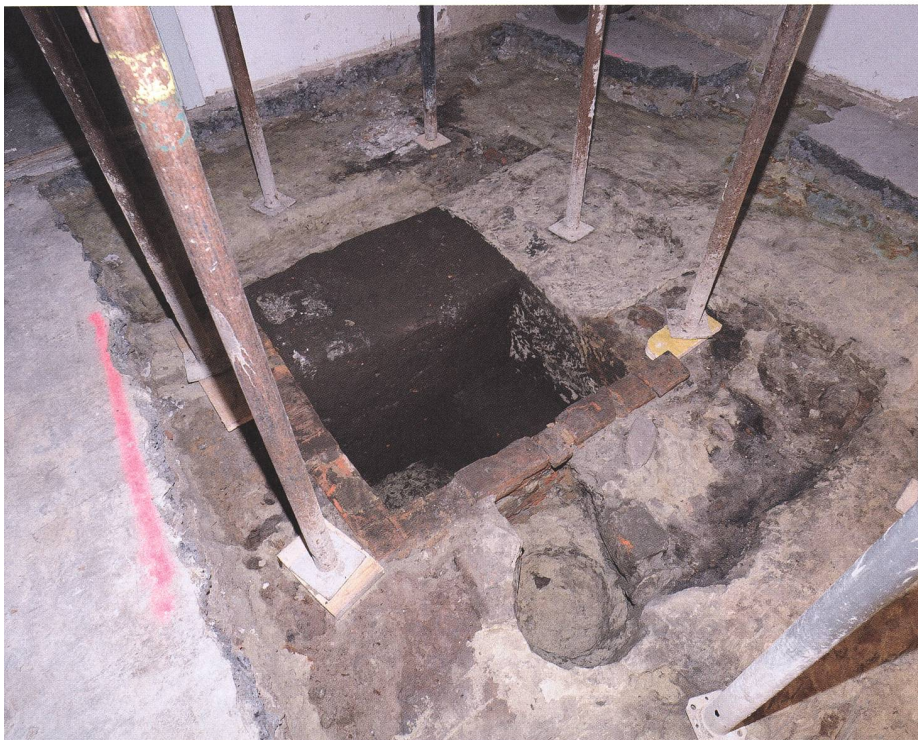
Fig. 22 Rez-de-chaussée, fosse et rigoles pour les lambourdes du plancher de la boutique/ouvroir, époque moderne

Les niveaux de sol en terre battue ont été coupés par des rigoles creusées dans le substrat molassique pour la mise en place de lambourdes qui supportaient un plancher. Les quelques restes de bois n'étaient pas assez bien conservés pour permettre une datation dendrochronologique. Vraisemblablement à la même époque, une fosse quadrangulaire a été creusée dans le terrain naturel. D'une profondeur de 0,83 m pour une longueur de 1,3 m et une largeur de 1,03 m, elle a été alignée sur l'une des lambourdes, et ses parois est et sud ont été renforcées par des murets de brique liée à un limon argileux ocre brun (fig. 22). Cette structure, comblée par un sédiment sableux noirâtre renfermant quelques petits fragments de terre cuite, présentait une surface charbonneuse mais sans trace de rubéfaction ni autre indice qui pourrait révéler sa fonction ou sa période d'utilisation. À en juger par les parois de brique dont le liant argileux évoque une structure de combustion, le plancher et cette fosse remontent à

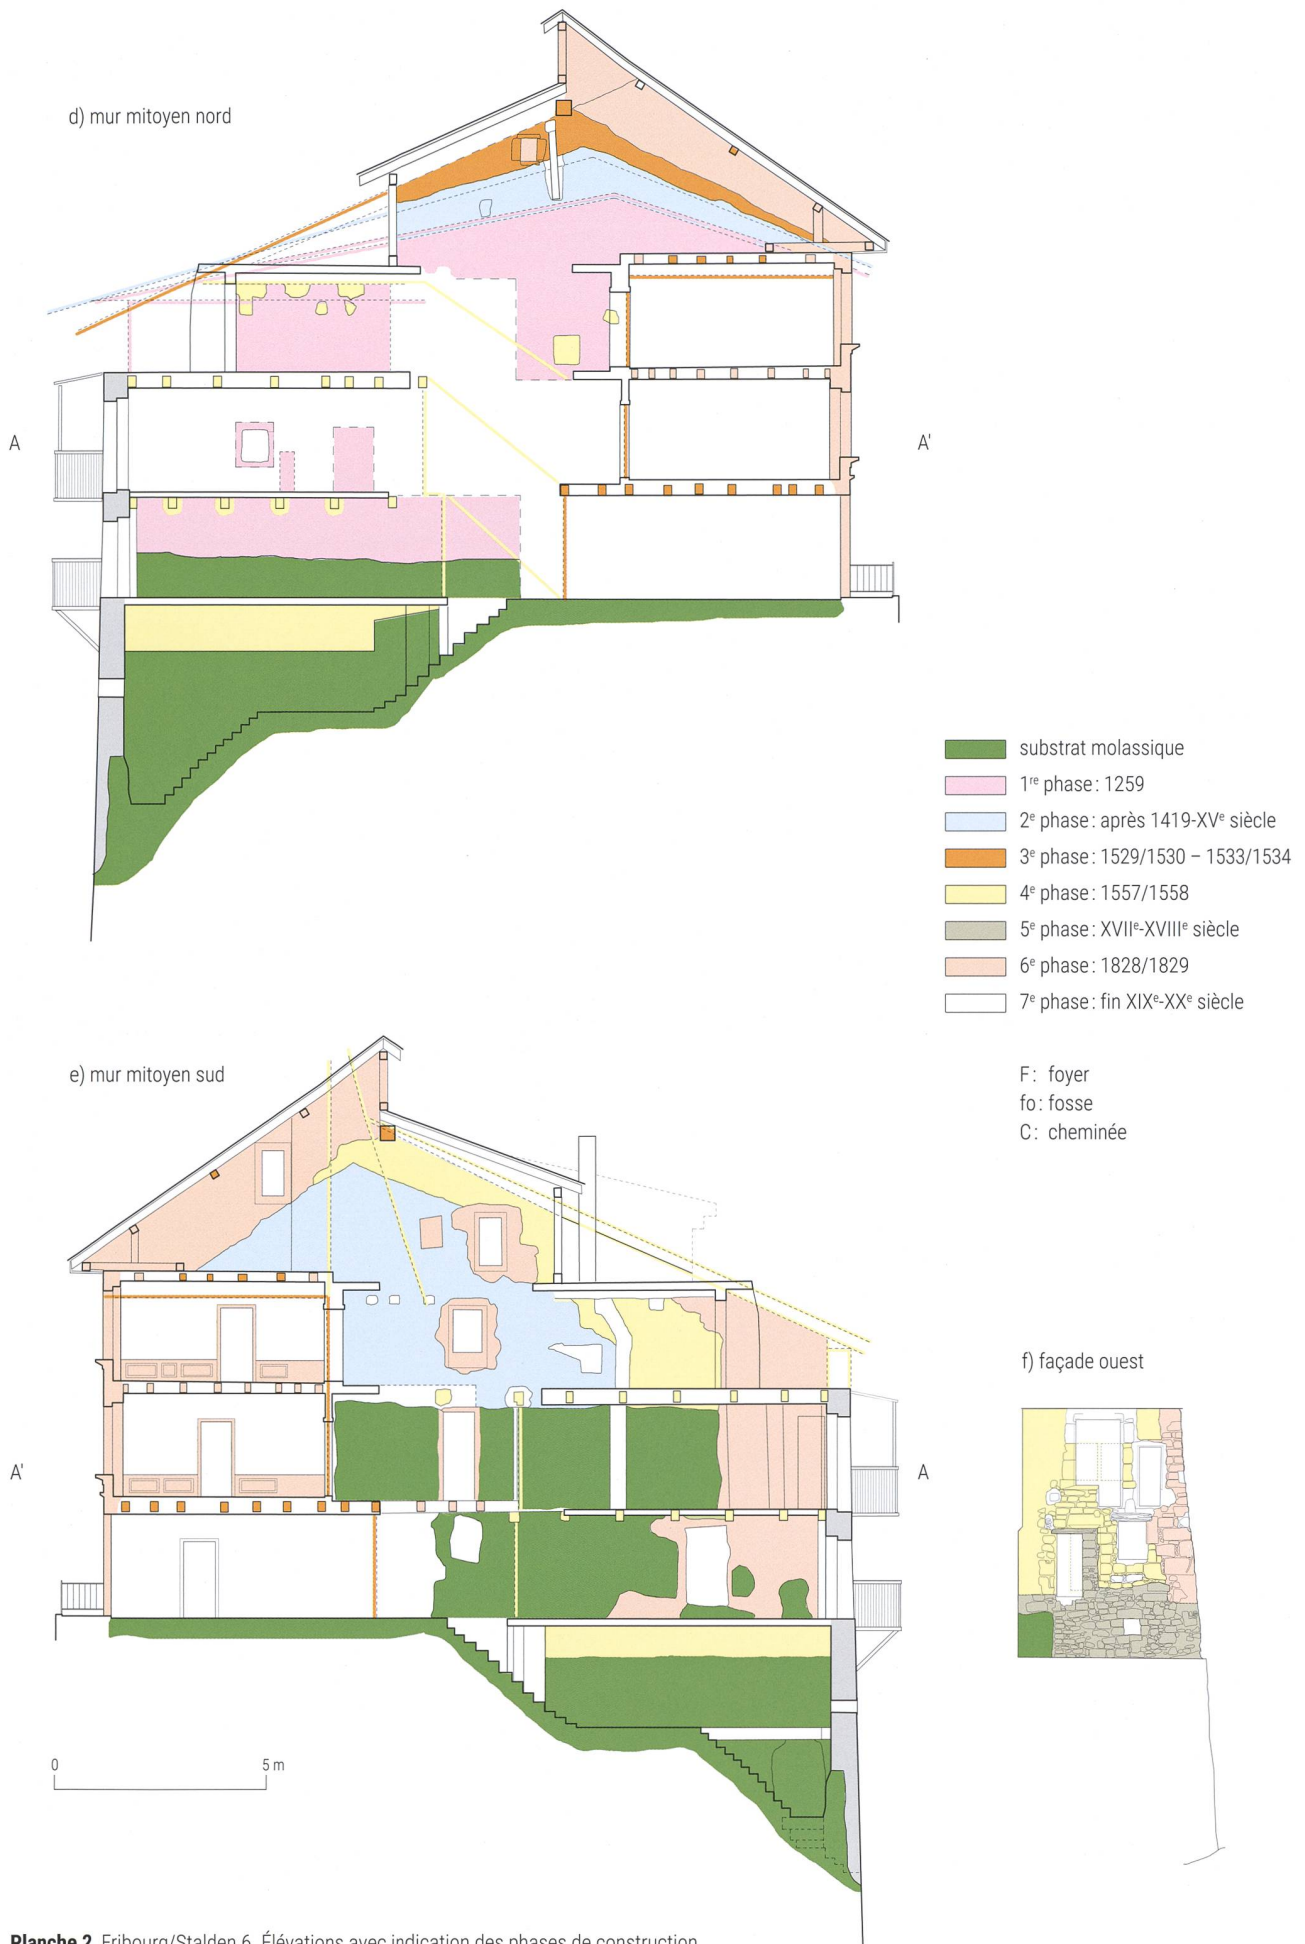
Planche 2 Fribourg/Stalden 6. Élévations avec indication des phases de construction.

À l'extérieur, côté Sarine, les bases de la façade ouest et du mur mitoyen sud ont été reprises en raison de la fissuration du substrat molassique (voir pl. 2.f). Dans la façade, au rez-de-chaussée, la porte d'accès à la galerie préexistante a été déplacée et accolée au mur mitoyen nord. Ces reprises ont manifestement été réalisées au XVIII^e siècle.

Des modifications ont également touché la partie supérieure et la couverture de la maison. La toiture côté rue a été surélevée, alors que le pan donnant sur la Sarine conservait son niveau antérieur. Le décalage du faîte qui en a résulté a permis la création d'une paroi percée d'une grande fenêtre destinée à apporter de la lumière au centre de la maison. Une autre fenêtre a été créée au sud, dans le nouveau mur pignon alors nettement plus haut que celui du Stalden 8 en aval (voir pl. 2.e).
