**Zeitschrift:** Cahiers d'archéologie fribourgeoise = Freiburger Hefte für Archäologie

**Band:** 22 (2020)

**Artikel:** Fribourg, le Stalden 6 : une maison ordinaire?

**Autor:** Bourgarel, Gilles

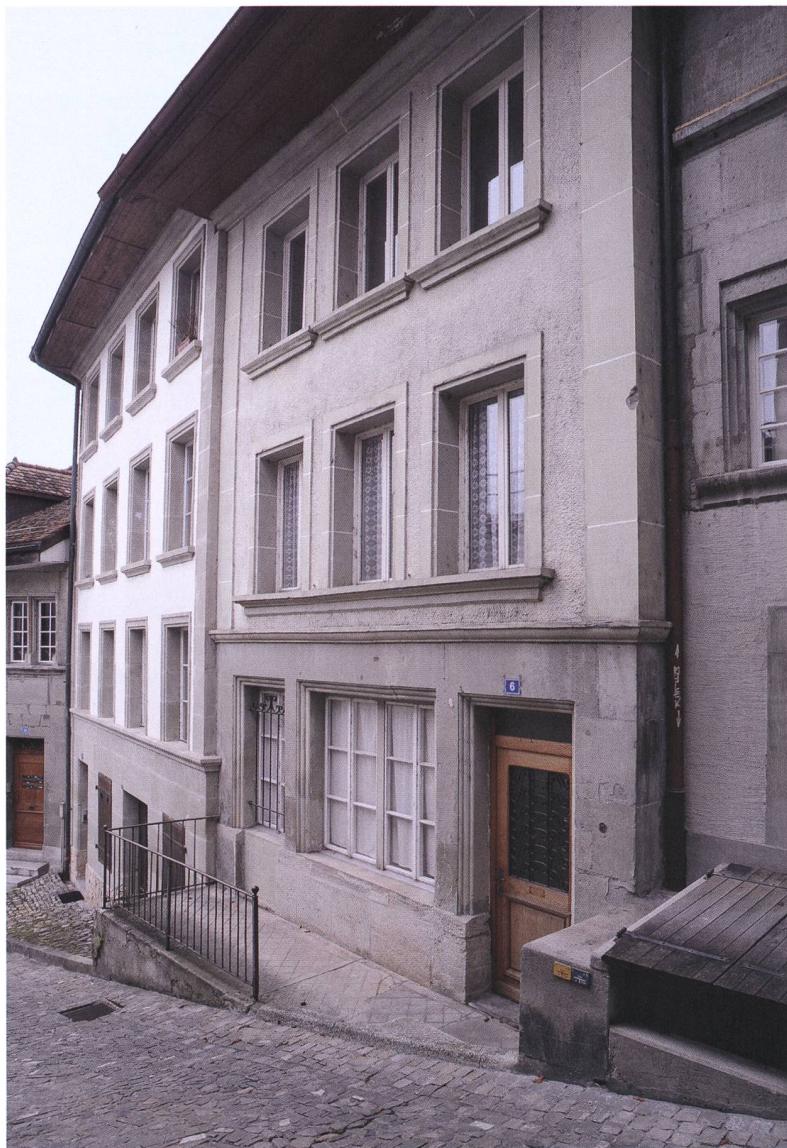
**Fig. 3** Façade sur rue avec son crépi d'origine, état en 2012, avant les travaux

La façade sur rue, dotée de trois axes de fenêtres à encadrement de molasse, est crépie à la hauteur des étages, tandis que le rez-de-chaussée, demeuré en molasse, est percé de portes encadrant une vitrine; celle qui se trouve en amont donne accès à l'immeuble, l'autre, en aval, desservait autrefois une boutique ou un ouvroir avant d'être transformée en fenêtre (fig. 3). Deux chaînes d'angle en molasse complètent la composition architecturale.

La façade sur rue a été reconstruite de fond en comble avec trois axes de percements (voir fig. 3 et pl. 1.a-c). À l'extérieur, le rez-de-chaussée en molasse apparente forme un socle sur un soubassement de grès. Dans les étages, seuls les encadrements de fenêtres et les chaînes d'angle sont en molasse apparente. Les finitions et les détails architecturaux varient en fonction des emplacements. Le mur est revêtu d'un crépi à surface grenue probablement appliquée à la moulinette, teinté en gris dans la masse. Les encadrements des percements du rez-de-chaussée sont profilés de trois quart-de-ronds alors que ceux, légèrement saillants, des fenêtres des étages ne sont moulurés

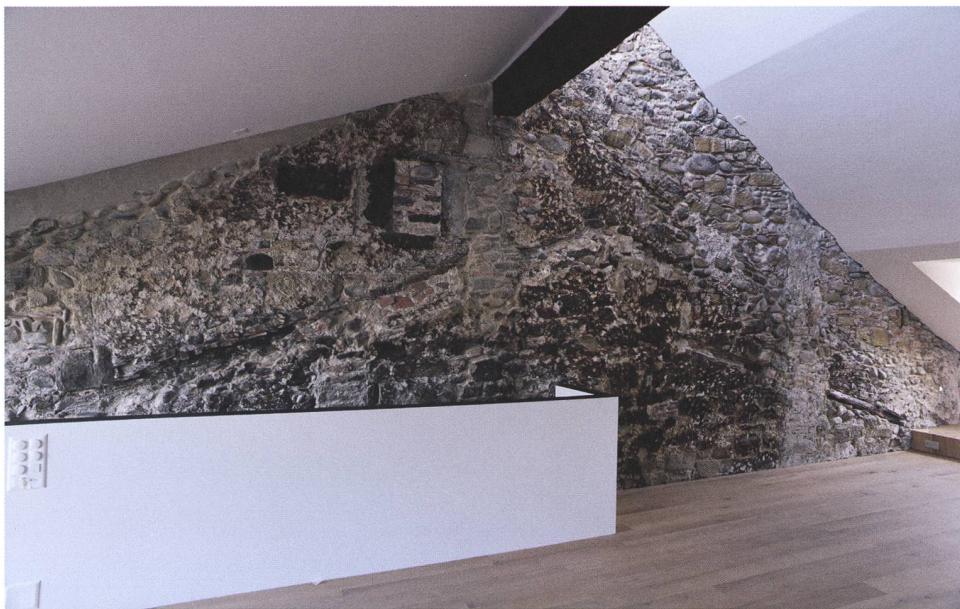
**Fig. 4** Combles, mur mitoyen nord avec les différents niveaux de la toiture, après restauration; en bas à droite, le chevron de 1259

Conservées jusqu'au faîte, les maçonneries permettent de restituer une maison dont le gabarit était quasiment identique à l'actuel. Elles s'étendaient sur une hauteur de façade sur rue de 7,5 m (8,1 m aujourd'hui), avec le faîte de la toiture à 9,1 m contre 13,5 m actuellement (fig. 4). Côté Sarine, la façade s'élevait un demi-mètre plus haut qu'au XVI<sup>e</sup> siècle (voir pl. 2.d, phase 3). La profondeur de la construction était identique à celle d'aujourd'hui et l'édifice possédait le même nombre d'étages, alors que la pente de la toiture était deux fois plus faible ( $18^\circ$  contre  $36^\circ$ ), trahissant l'existence d'une couverture de pavillons tout à fait habituelle pour une

Au cours de cette phase, une nouvelle surélévation du pignon sur une hauteur d'un mètre augmente la déclivité de la toiture, la faisant passer de 27° à près de 29° (voir pl. 1.a-c, pl. 2.d-e et fig. 4). Côté rue, la présence de têtes de lattes encore scellées dans le mur mitoyen nord atteste clairement une couverture de tuile. Côté Sarine, cette modification du pignon a impliqué l'abaissement de 0,5 m du couronnement de la façade, ce qui constitue apparemment le seul travail ayant affecté cette partie de la maison à ce moment. Une petite fenêtre à encadrement de molasse aménagée dans le pignon nord confirme que la maison était plus haute que sa voisine en amont, le Stalden 4. En aval, au sud, la fenêtre de la phase précédente a été maintenue, la toiture de la maison voisine restant plus basse.

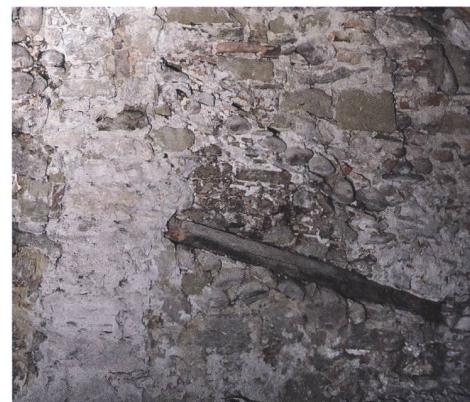
**Fig. 5** Combles, mur mitoyen nord, chevron de 1259

construction de 1259, date donnée par l'analyse dendrochronologique du chevron qui se trouvait encore scellé dans le mur (fig. 5; voir fig. 4). Contrairement à ce qui est régulièrement observé sur les pignons des murs mitoyens de cette époque et à moins que la partie supérieure n'ait été arasée lors de la reprise du pignon à la phase suivante, le mur ne dépassait de toute évidence pas le niveau de la toiture pour former un pare-feu.

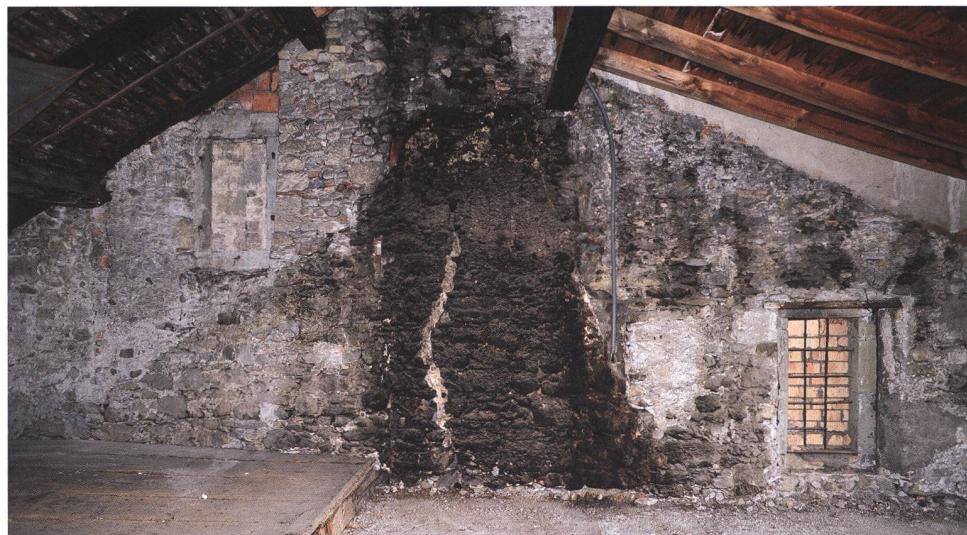
**Fig. 6** Combles, mur mitoyen sud, traces de la borne et fenêtre créée dans le mur pignon du XV<sup>e</sup> siècle ultérieurement murée (tache claire à droite)

Contrairement à la phase précédente, les maçonneries de la reconstruction ont été identifiées sur les deux murs mitoyens, mais pas sur les façades (fig. 6; voir pl. 2.d-e).

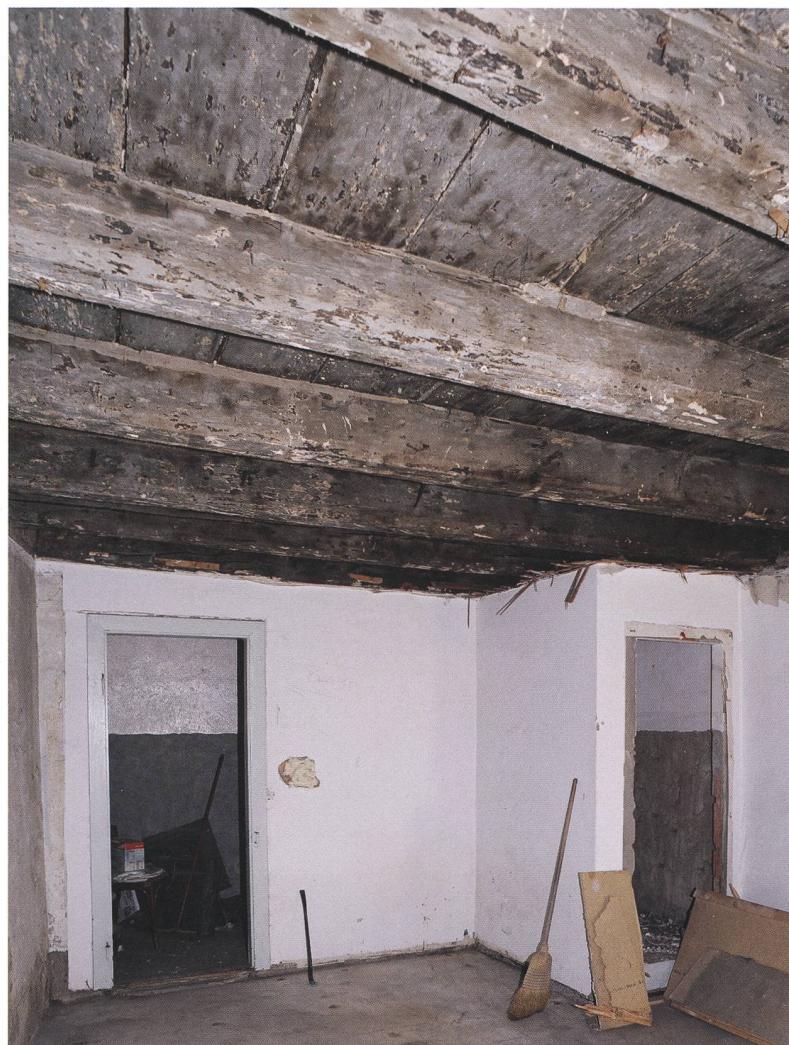
**Fig. 7** Rez-de-chaussée, plafond de la boutique ou de l'ouvroir, 1529/1530

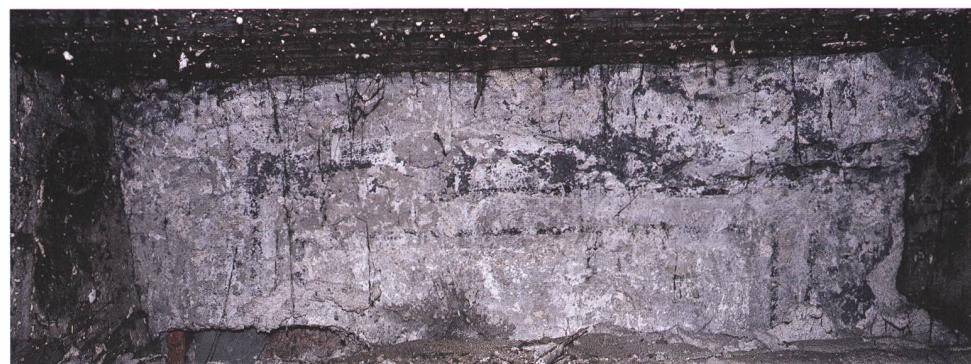
**Fig. 8** Rez-de-chaussée, restes du décor peint du couloir réalisé à partir de 1529/1530

plâtre (fig. 8); on distingue en hauteur, dans les entre-poutres au-dessus du mur nord, un bandeau gris bordé d'un filet noir, le tout souligné d'un second filet noir sur fond blanc. La poutre était alors peinte en gris foncé. Dans la pièce voisine, boutique ou ouvroir, les fouilles ont révélé plusieurs aménagements successifs qui correspondent à une subdivision des pièces coïncidant avec la poutre de cette époque, mais qui ne peuvent lui être rattachés faute d'indice de datation précis. Ces éléments seront donc traités dans un chapitre distinct<sup>11</sup>. Au premier étage, le maintien des crépis et les transformations du XIX<sup>e</sup> siècle n'ont rien révélé de cette période ancienne. Il en va de même au deuxième étage, où des solives moulurées en remplacement sont couvertes par les enduits du XIX<sup>e</sup> siècle<sup>12</sup>, masquant les éventuelles traces d'enduits plus anciens. Ces solives en remplacement, profilées d'un méplat sur la face inférieure, d'un tore, d'un cavet puis d'un tore, et portant des motifs géométriques en intaille (fig. 9) à leurs extrémités, proviennent bien de la maison: leurs congés en forme de pelle correspondent exactement aux dimensions de l'édifice.

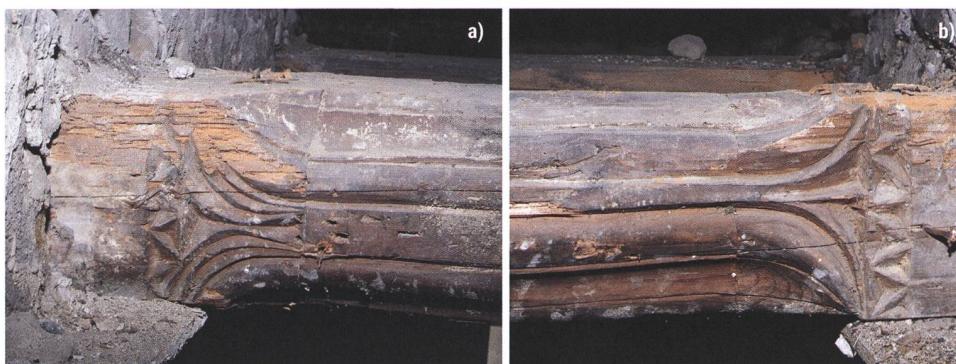
**Fig. 9** Deuxième étage, détails des deux têtes de l'une des poutres en remplacement, 1533/1534

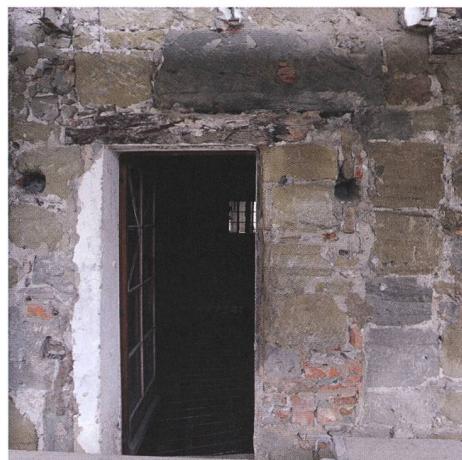
**Fig. 10** Façade ouest, rez-de-chaussée, vestiges de la porte d'accès à la galerie, 1557/1558

étage. Une porte, probablement flanquée d'une fenêtre dont les transformations ultérieures ont effacé toute trace, a ainsi été percée au rez-de-chaussée, dans la façade dressée en carreaux de molasse verte et bleue (fig. 10). Cette porte atteste l'existence d'une galerie bien visible sur les panoramas de G. Sickinger (1582) et de M. Martini (1606; voir fig. 1). L'étage a aussi été pourvu d'une fenêtre géminée à peu près centrée.

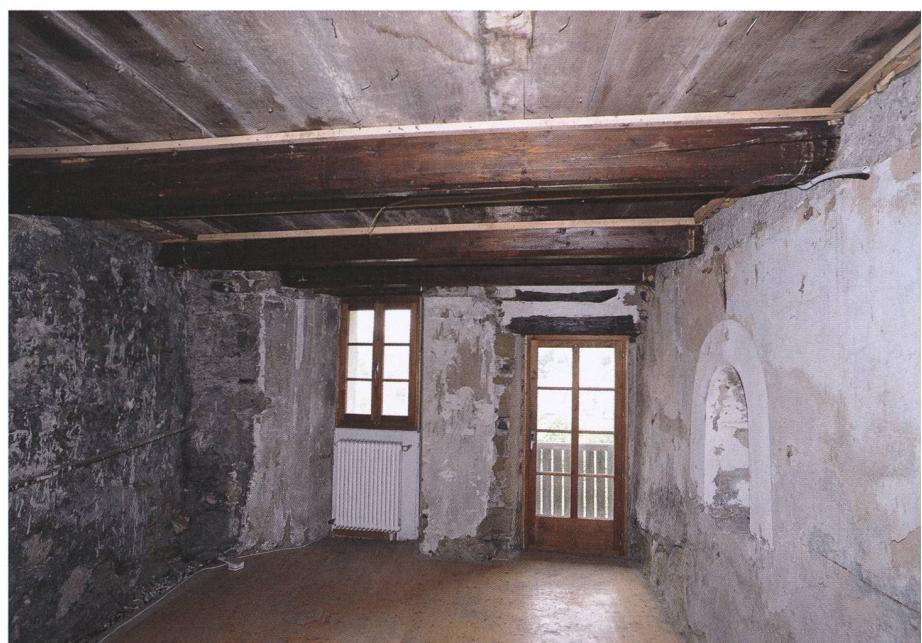
**Fig. 11** Rez-de-chaussée ouest, pièce donnant sur la Sarine, avec sa poutraison de 1557/1558

Plusieurs décors intérieurs ont pu être analysés. Au rez-de-chaussée, la pièce donnant sur la Sarine a été dotée d'une poutraison sobrement chanfreinée (fig. 11), semblable à celle de la partie donnant sur la rue. Côté rue, le décor peint mis au jour dans le couloir a été maintenu, à moins qu'il n'ait été

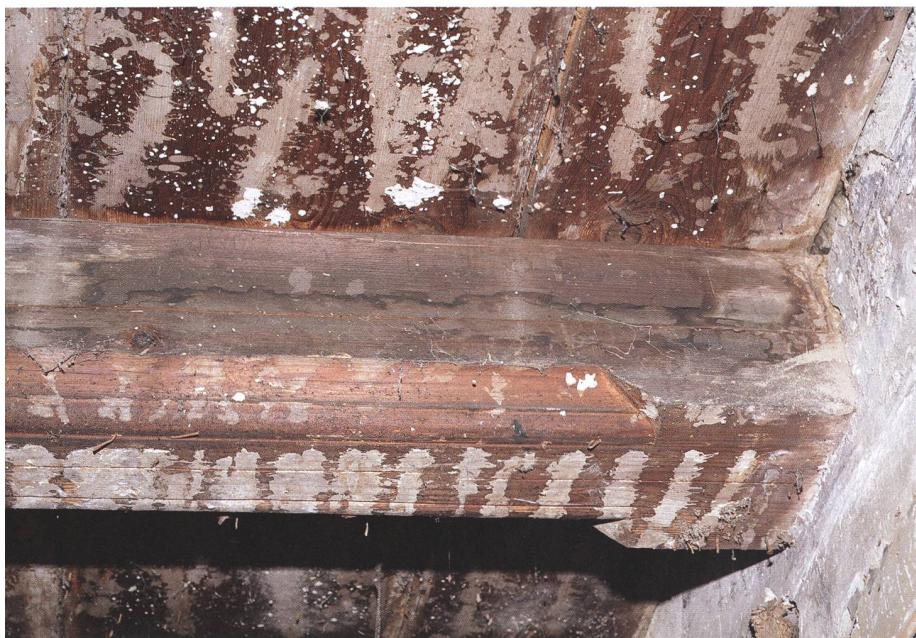
**Fig. 12** Premier étage ouest, détail de la poutraison de 1557/1558

réalisé lors de ces travaux. Au premier étage, l'aménagement de la pièce donnant sur la Sarine a été particulièrement soigné. La poutraison moulurée d'un tore et d'un cavet

(fig. 12) était accompagnée d'un riche décor peint renouvelé ou complété à deux reprises, mais conservé uniquement sur le mur nord ainsi que par quelques traces sur la façade ouest. Au centre, la nouvelle poutraison a manifestement repris les dispositions antérieures, ménageant un large chevêtre pour supporter la hotte en bois de l'âtre domestique. Les solives ont aussi été ornées des mêmes moulures que la pièce ouest.

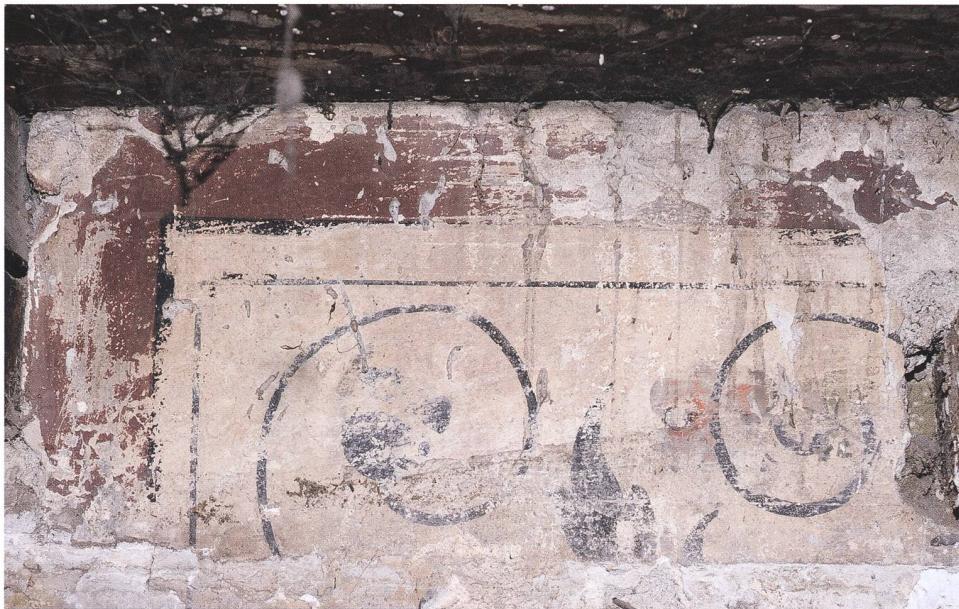
**Fig. 13** Premier étage ouest, mur nord, détail du premier décor peint (bandeaux gris ultérieurement recouverts de rouge sang-de-bœuf, rinceaux et filets noirs) réalisé à partir de 1557/1558

Le premier est constitué de bandeaux gris bordés de noir soulignés d'un filet de la même couleur, et il est agrémenté de rinceaux noirs alliant feuilles et fleurs (fig. 13), qui entouraient également le placard mural aménagé au centre de la paroi nord. Un soubsassement gris devait compléter le décor, mais son état de conservation n'a pas permis de le rattacher avec certitude à celui-ci. Ce premier décor a été réalisé sur un fond blanc appliqué par-dessus un enduit blanc crème lissé, dont la composition a révélé de la chaux pure ou du plâtre. Ce type d'enduit de gypse ou à la chaux caractérise les aménagements du XVI<sup>e</sup> siècle<sup>15</sup>, et plusieurs découvertes confirment leur emploi comme enduit de finition en ville de Fribourg. Le style des peintures elles-mêmes n'a en revanche que peu d'équivalence au niveau local, mais quelques exemples peuvent tout de même être mentionnés. À Fribourg, les rinceaux les plus proches se trouvent au deuxième étage de la maison du Petit-Saint-Jean 11, au troisième étage de celle de la rue d'Or 25<sup>16</sup> et au deuxième étage côté jardin de la batisse du Court-Chemin 7. Les rinceaux des deux premiers exemples accompagnent des filets bordés de rangs de perles et sont datés du début du XVI<sup>e</sup> siècle, tandis que le décor du Court-Chemin, malheureusement non daté, ne possède pas ces rangs de perles. Le décor du Stalden 6 est bien sûr plus tardif, puisque la poutraison de 1557/1558 marque un *terminus post quem*, mais il est stylistiquement antérieur au XVII<sup>e</sup> siècle, connu pour ses rinceaux densifiés prenant la forme de mauresques, comme à la Forge de Belfaux où ils sont datés de 1607<sup>17</sup>. Les comparaisons montrent que le premier décor du Stalden a été réalisé peu de temps après la mise en œuvre de la poutraison, si ce n'est lors du même chantier. À l'est, à proximité de la cloison délimitant la cage d'escalier, un personnage masculin couché, avec un chien à ses pieds et une épée à ses côtés, donne l'image d'un soldat au repos (fig. 14). L'absence de toute trace picturale au-dessous de ce personnage semble indiquer qu'un meuble occupait l'angle nord-est de la chambre. Cette représentation se distingue nettement du reste du décor par la finesse de ses détails et l'emploi de couleurs (ocre jaune, rouge et brun). Elle a manifestement été réalisée par une autre main que les rinceaux noirs, mais son état de conservation ne permet pas d'établir un lien chronologique avec les autres parties du

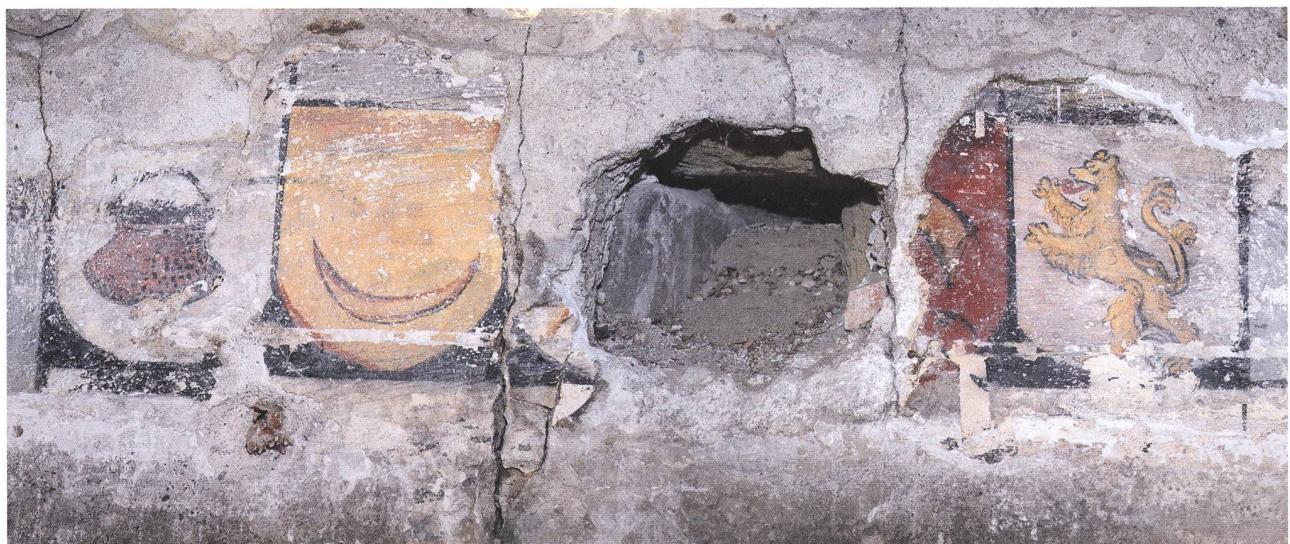
**Fig. 15** Premier étage ouest, mur nord, frise d'armoiries peinte après 1557/1558, d'ouest en est

La deuxième étape décorative s'illustre par l'ajout d'une frise d'armoiries (fig. 15) dans les entre-poutres de la partie occidentale de la pièce, qui compte deux groupes d'écus – l'un de cinq et l'autre de six – le plus souvent partiellement conservés et dont les armes n'ont pas pu être identifiées. Les symboles héraldiques visibles de gauche à droite sont, pour le premier groupe, un chaudron, un croissant

de lune, deux écus illisibles et un lion hissant à gauche, pour le deuxième, un chien, un personnage à côté d'un motif à flèche verticale (?), une croix sur une demi-roue, un écu illisible, un heaume et une cigogne dotée d'une collierette tenant un râteau dans sa patte droite. Seul le blason du premier écu pourrait évoquer les armes d'une famille de chaudronniers, mais il ne s'agit en tous cas pas de celles des Kessler de Fribourg<sup>20</sup>. Contrairement au personnage couché, ces écus recouvrent le premier décor. Ils n'apportent aucune précision chronologique, faute d'avoir pu être identifiés.

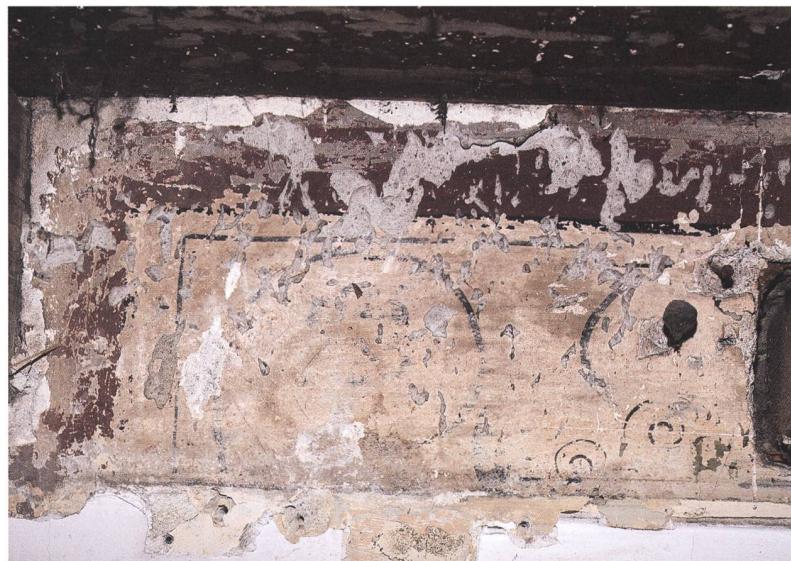
**Fig. 16** Premier étage ouest, mur nord, vestiges du troisième décor à bandeaux rouge sang-de-bœuf réalisé entre la fin du XVI<sup>e</sup> et la première moitié du XVII<sup>e</sup> siècle (en dessous: traces du premier décor)

Le troisième décor recouvre presque toute la paroi de la pièce, mais il est conservé de façon très lacunaire (fig. 16). Les bandeaux gris du premier décor ont cédé leur place à des bandeaux rouge sang-de-bœuf, et la surface du mur est ornée de fins rinceaux de feuilles et de fruits polychromes. Les divers motifs ont été appliqués au-dessus d'un soufflement rose. Les rinceaux sont identiques à ceux qui accompagnent le décor historié de la rue des Forgerons 28, mais on sait, grâce à de nombreux exemples découverts en vieille ville durant ces vingt dernières années, que ce type de décor est resté en vogue jusqu'au milieu du XVII<sup>e</sup> siècle<sup>21</sup>. Cette troisième étape du programme décoratif du Stalden 6 a donc été réalisée entre la fin du XVI<sup>e</sup> et la première moitié du XVII<sup>e</sup> siècle, laissant probablement visibles la frise d'armoiries et le personnage couché, qui a été restauré et se trouve aujourd'hui dans la cage d'escalier – le reste du décor a en revanche été masqué, mais sa conservation est assurée.

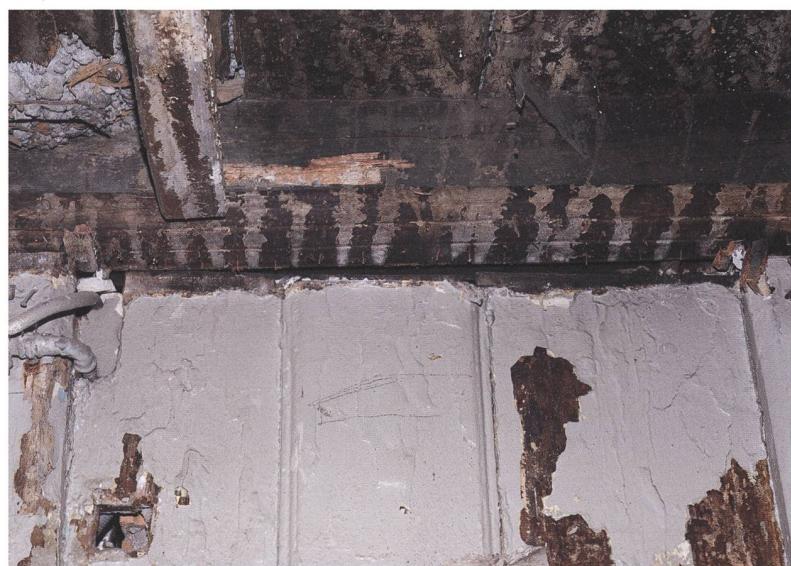
**Fig. 17** Premier étage ouest, détail de la cloison est datée du XVIII<sup>e</sup> siècle ou antérieure

brique du XX<sup>e</sup> siècle, entre la cuisine et la cage d'escalier ainsi qu'à l'ouest, entre la pièce et la cuisine (fig. 17). La dernière cloison se poursuivait au nord au niveau de la cage d'escalier, mais la modification de l'escalier vers 1900 a entraîné sa démolition. Enfin, si la cloison entre la cuisine et la cage d'escalier n'était pas liée au solivage de 1557/1558, celle entre la pièce ouest et la cuisine était bien insérée dans la rainure prévue à cet effet sur l'une des solives du XVI<sup>e</sup> siècle. La facture des deux cloisons étant identique, on peut présager de leur contemporanéité.

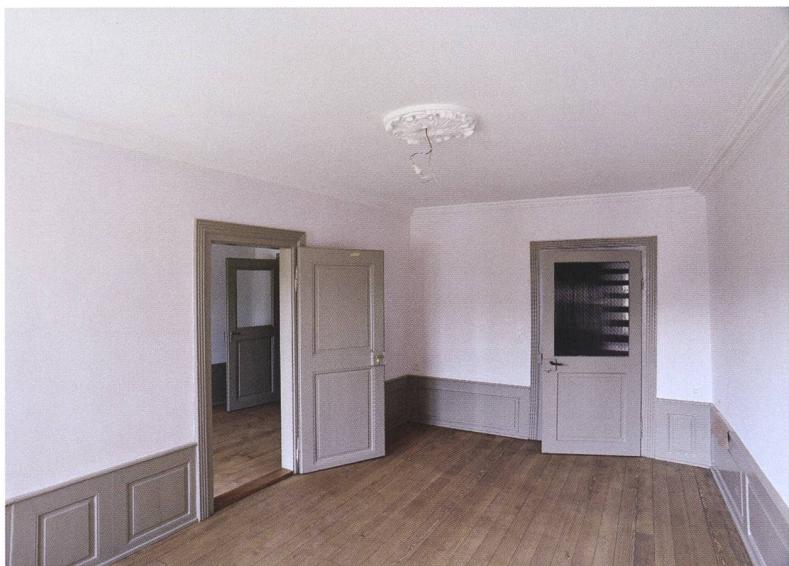
**Fig. 18** Deuxième étage est, chambre nord après restauration de 2013

Les aménagements intérieurs liés à cette phase, à savoir les lambris de bas de paroi et des chambranles de fenêtres, les portes et leur huisserie ainsi que les plafonds de plâtre à corniche moulurée et rosace centrale, ont été restaurés en 2013 (fig. 18).

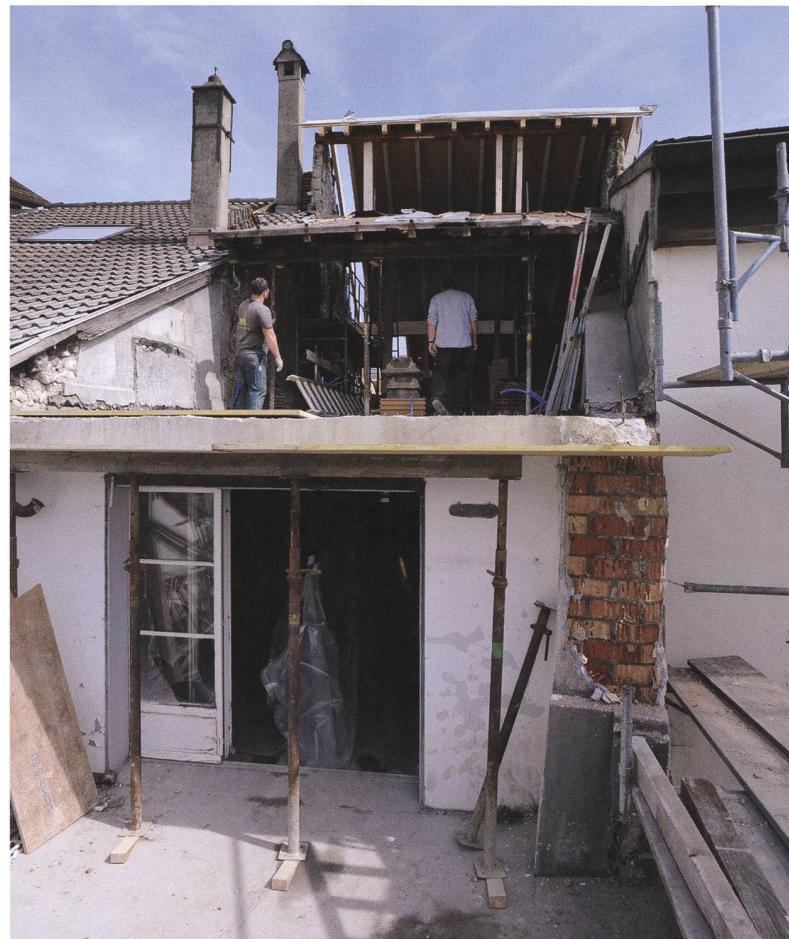
**Fig. 19** Deuxième étage et combles ouest, terrasses créées durant les travaux du XX<sup>e</sup> siècle

côté Sarine (fig. 19), et une nouvelle chambre aménagée de ce côté. L'édicule-latrines accolé à la façade occidentale avait été supprimé peu avant probablement, mais les fenêtres percées dans le pignon sud ne seront obstruées que plus tard, lors de la surélévation de la maison du Stalden 8 en aval. Durant les années 1960 ou 1970, une nouvelle terrasse a été construite au niveau des combles (voir fig. 19). Sa dalle de béton a été prolongée au centre de l'immeuble en remplacement de la poutraison, et les escaliers des premier et deuxième étages ont été remplacés par de la simili-pierre. La subdivision de l'espace central pour créer des salles de bain et des toilettes s'est faite progressivement durant le XX<sup>e</sup> siècle. Enfin, la boutique/ouvrage du rez-de-chaussée a été convertie en logement, et la porte d'accès direct à la rue transformée en fenêtre (voir fig. 3).

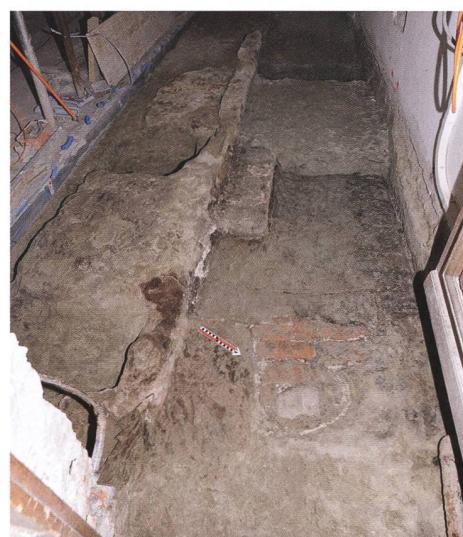
**Fig. 20** Rez-de-chaussée, ancien dallage du couloir et marche de l'accès à la boutique utilisée après 1529

soit depuis 1529/1534. Afin de pallier le surcreusement, des dalles de molasse ont été mises en place sur toute la longueur du couloir, y compris sous la volée d'escalier menant à l'étage. Par la suite, ce sol a encore été réparé avec des carreaux de terre cuite et des briques, et une marche a été ajoutée devant la porte d'accès à la boutique/ouvrage (fig. 20). Le

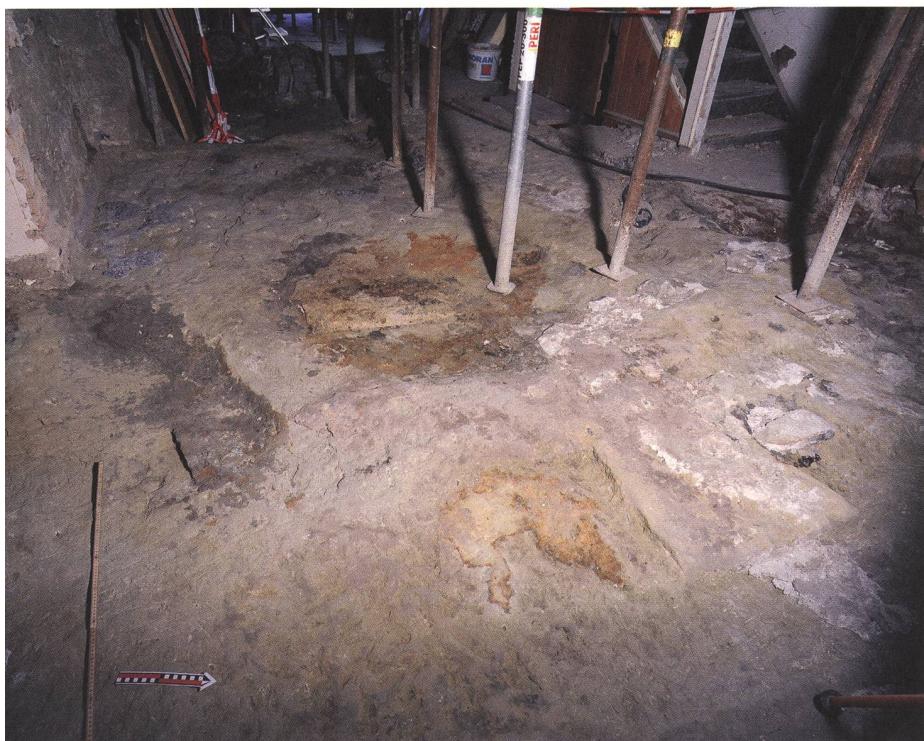
**Fig. 21** Rez-de-chaussée, foyer et traces de cloisons au centre de la maison, après 1529?

dégagement du substrat a révélé des traces de cloisons auxquelles était adossé un foyer au centre de la maison (fig. 21), ainsi que des petites fosses dans la boutique/ouvroir. Ces cloisons coïncidant avec la poutraison de 1529/1534, elles sont donc contemporaines ou plus tardives, mais faute de lien direct

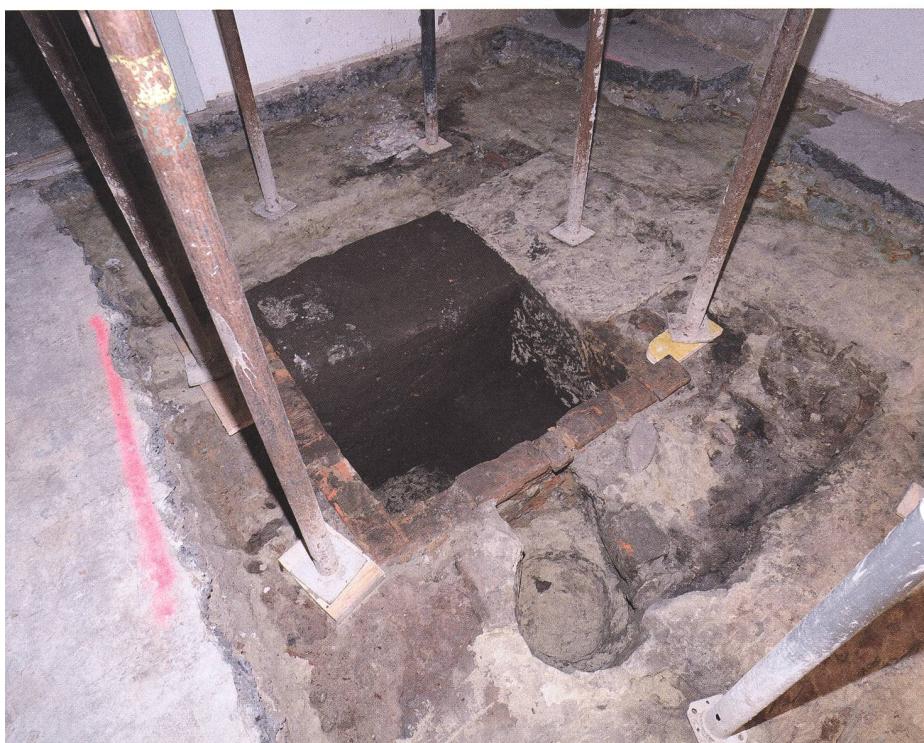
**Fig. 22** Rez-de-chaussée, fosse et rigoles pour les lambourdes du plancher de la boutique/ouvroir, époque moderne

Les niveaux de sol en terre battue ont été coupés par des rigoles creusées dans le substrat molassique pour la mise en place de lambourdes qui supportaient un plancher. Les quelques restes de bois n'étaient pas assez bien conservés pour permettre une datation dendrochronologique. Vraisemblablement à la même époque, une fosse quadrangulaire a été creusée dans le terrain naturel. D'une profondeur de 0,83 m pour une longueur de 1,3 m et une largeur de 1,03 m, elle a été alignée sur l'une des lambourdes, et ses parois est et sud ont été renforcées par des murets de brique liée à un limon argileux ocre brun (fig. 22). Cette structure, comblée par un sédiment sableux noirâtre renfermant quelques petits fragments de terre cuite, présentait une surface charbonneuse mais sans trace de rubéfaction ni autre indice qui pourrait révéler sa fonction ou sa période d'utilisation. À en juger par les parois de brique dont le liant argileux évoque une structure de combustion, le plancher et cette fosse remontent à

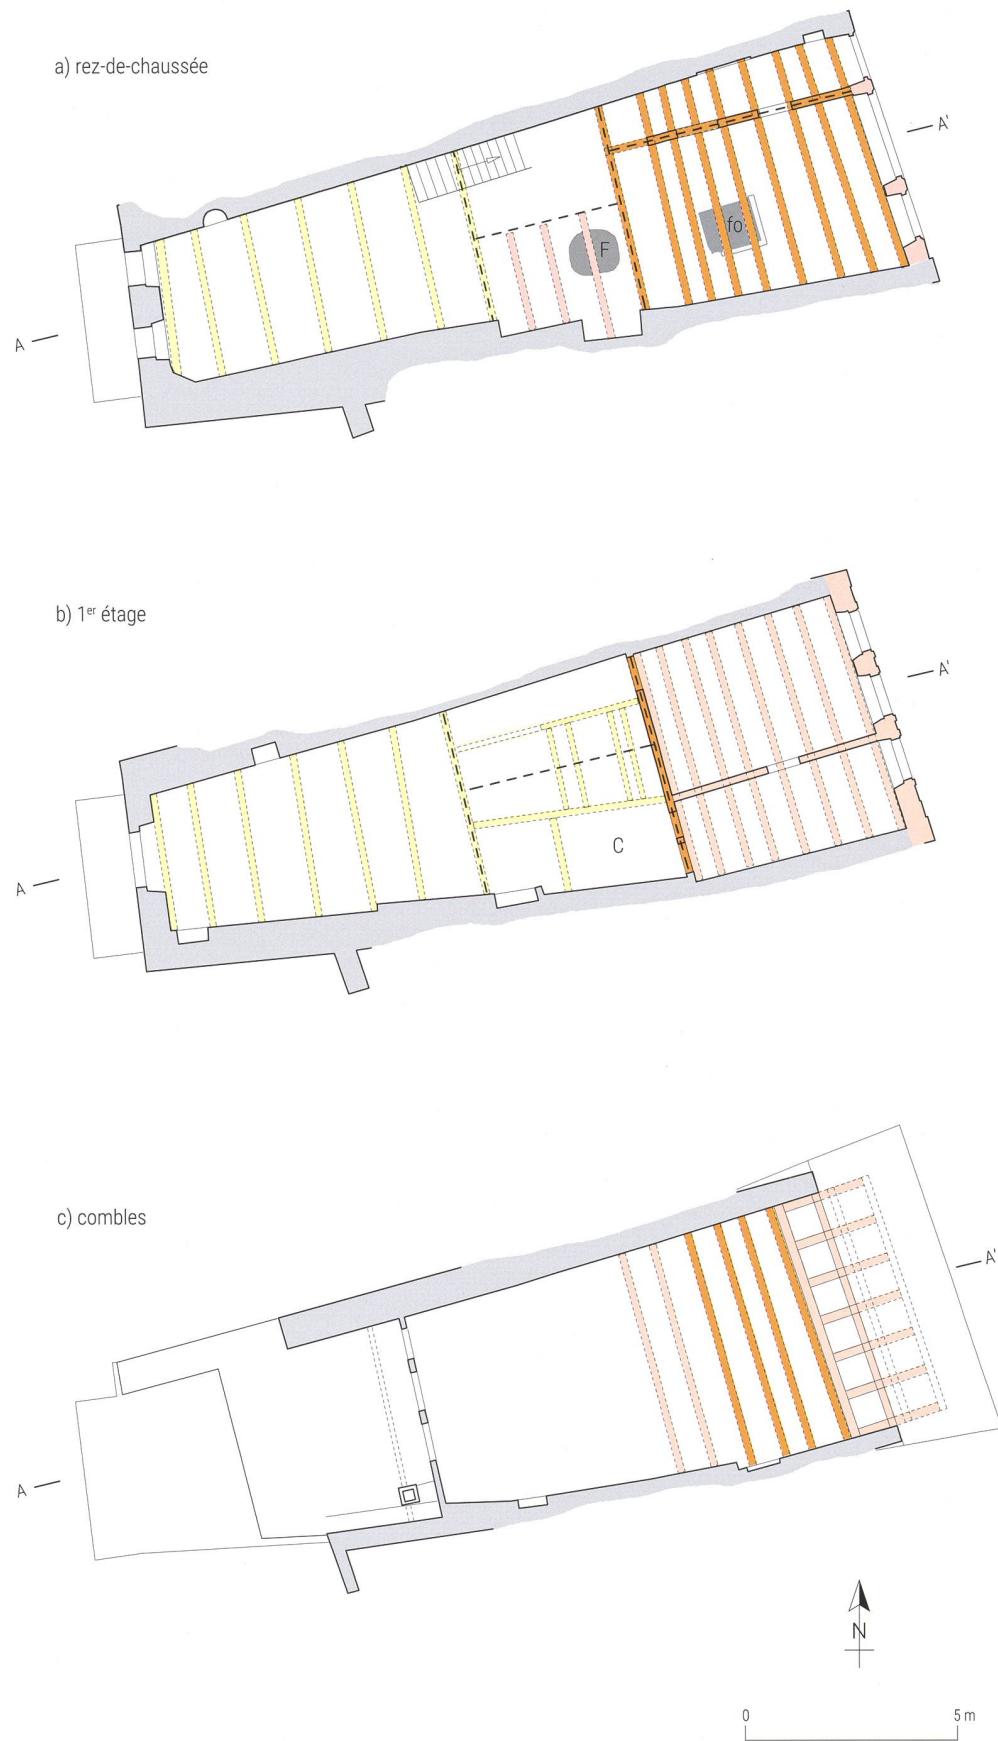
**Planche 1** Fribourg/Stalden 6. Plans avec indication des phases de construction.

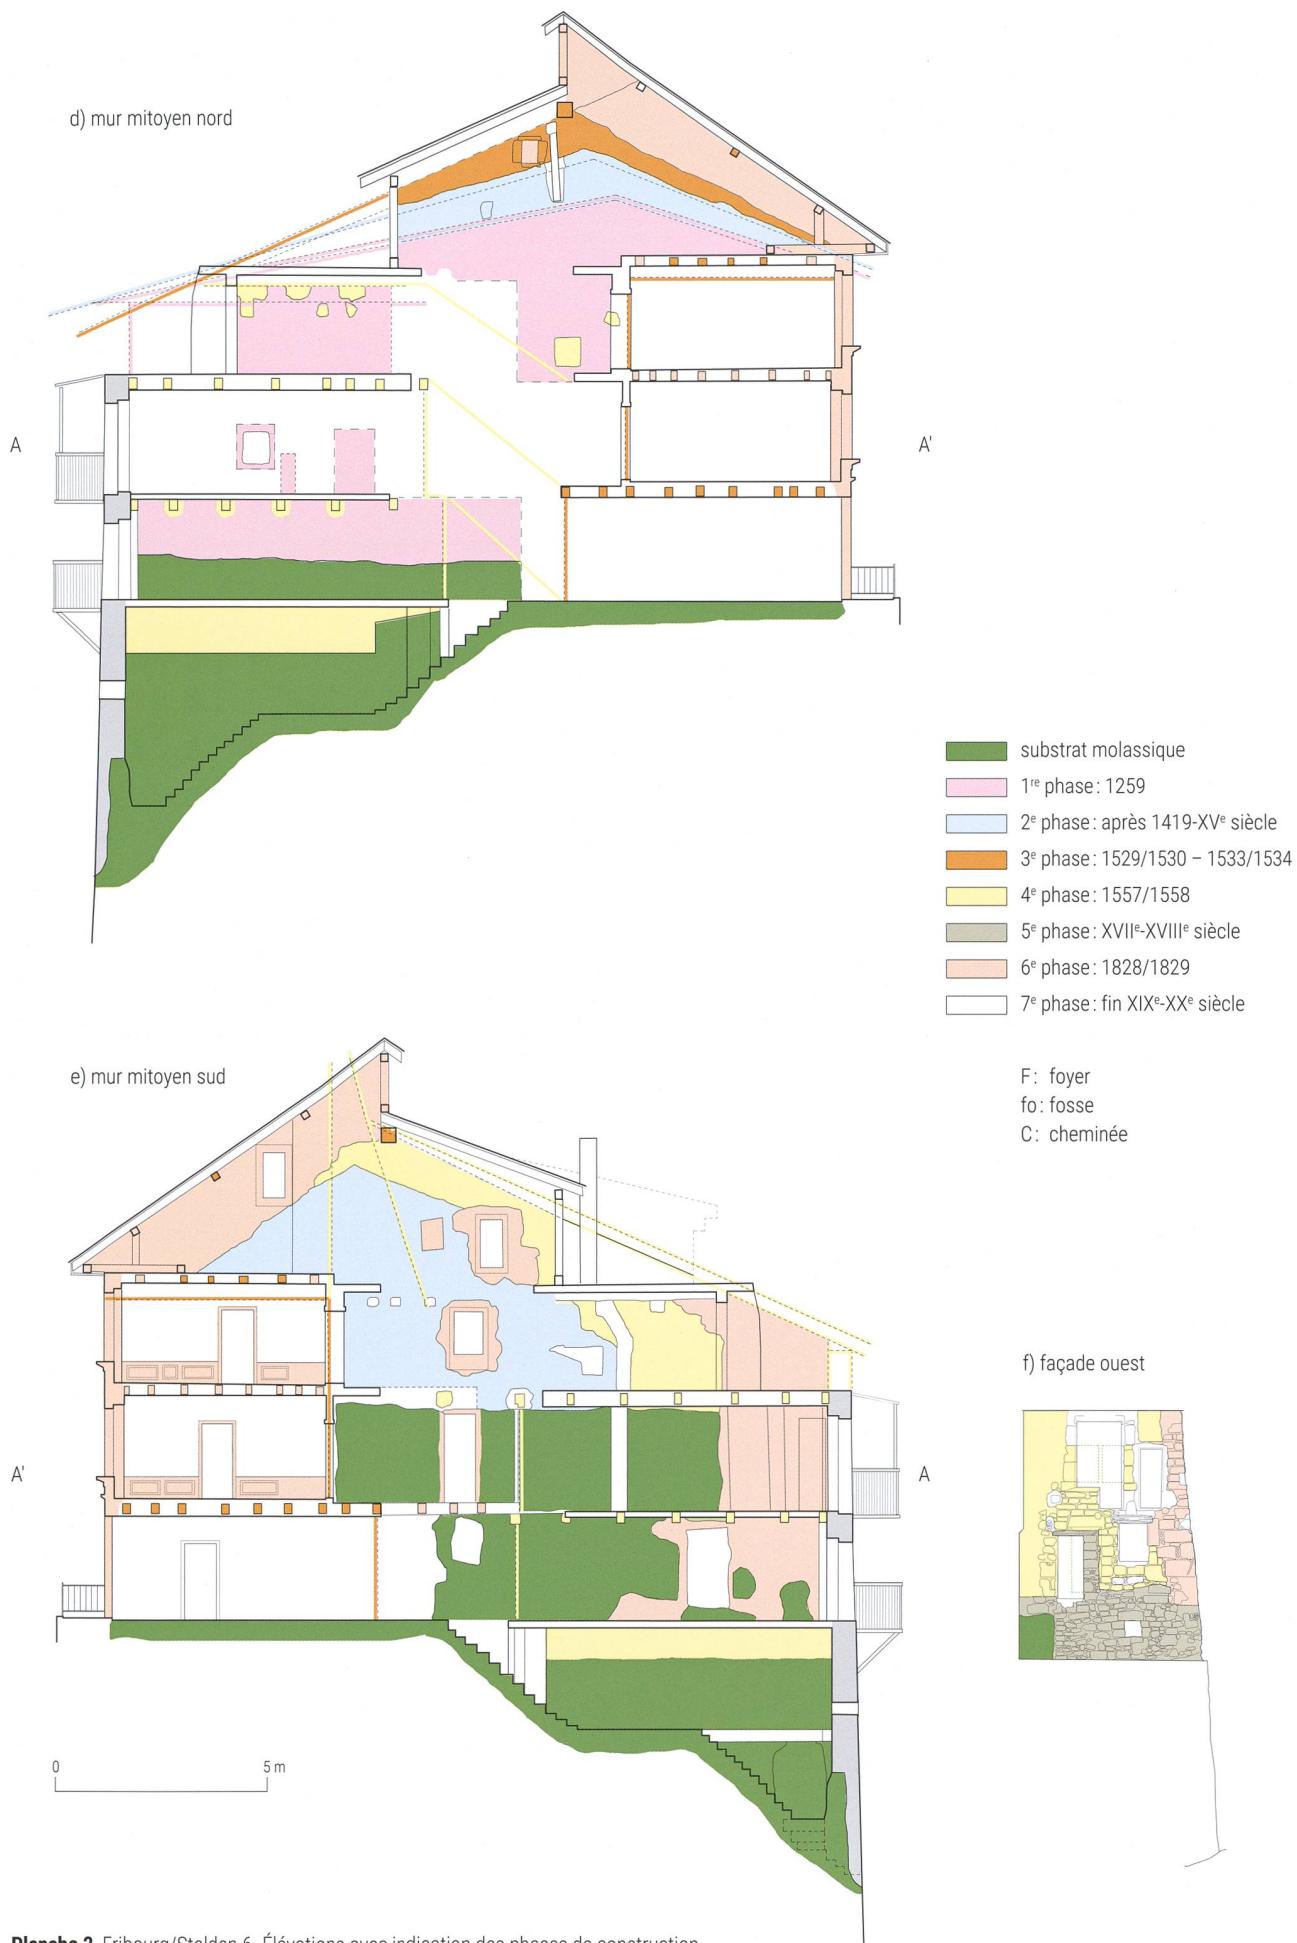
**Planche 2** Fribourg/Stalden 6. Élévations avec indication des phases de construction.

À l'extérieur, côté Sarine, les bases de la façade ouest et du mur mitoyen sud ont été reprises en raison de la fissuration du substrat molassique (voir pl. 2.f). Dans la façade, au rez-de-chaussée, la porte d'accès à la galerie préexistante a été déplacée et accolée au mur mitoyen nord. Ces reprises ont manifestement été réalisées au XVIII<sup>e</sup> siècle.

Des modifications ont également touché la partie supérieure et la couverture de la maison. La toiture côté rue a été surélevée, alors que le pan donnant sur la Sarine conservait son niveau antérieur. Le décalage du faîte qui en a résulté a permis la création d'une paroi percée d'une grande fenêtre destinée à apporter de la lumière au centre de la maison. Une autre fenêtre a été créée au sud, dans le nouveau mur pignon alors nettement plus haut que celui du Stal-den 8 en aval (voir pl. 2.e).
