Zeitschrift: Cahiers d'archéologie fribourgeoise = Freiburger Hefte für Archäologie
Herausgeber: Service archéologique de l'État de Fribourg
Band: 22 (2020)

Artikel: Fribourg, le Stalden 6 : une maison ordinaire?
Autor: Bourgarel, Gilles
DOI: <https://doi.org/10.5169/seals-919825>

Fribourg, le Stalden 6 : une maison ordinaire ?

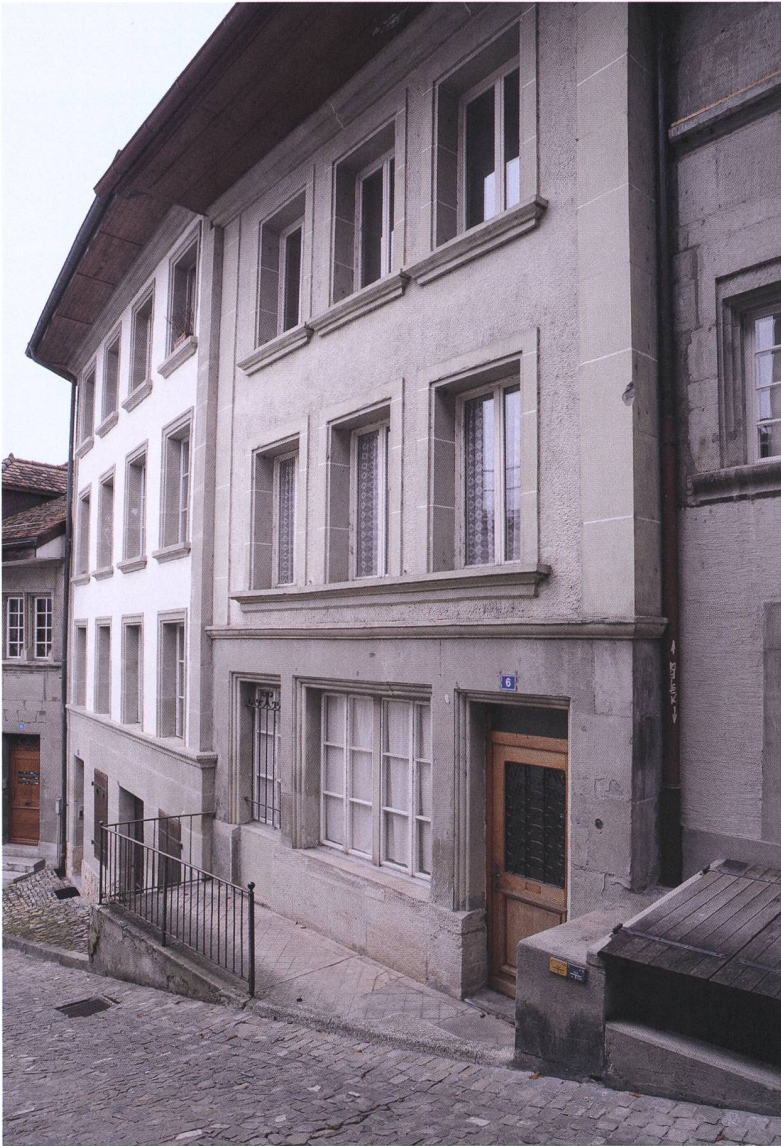
Fig. 3 Façade sur rue avec son crêpi d'origine, état en 2012, avant les travaux

La façade sur rue, dotée de trois axes de fenêtres à encadrement de molasse, est crépie à la hauteur des étages, tandis que le rez-de-chaussée, demeuré en molasse, est percé de portes encadrant une vitrine; celle qui se trouve en amont donne accès à l'immeuble, l'autre, en aval, desservait autrefois une boutique ou un ouvroir avant d'être transformée en fenêtre (fig. 3). Deux chaînes d'angle en molasse complètent la composition architecturale.

La façade sur rue a été reconstruite de fond en comble avec trois axes de percements (voir fig. 3 et pl. 1.a-c). À l'extérieur, le rez-de-chaussée en molasse apparente forme un socle sur un soubassement de grès. Dans les étages, seuls les encadrements de fenêtres et les chaînes d'angle sont en molasse apparente. Les finitions et les détails architecturaux varient en fonction des emplacements. Le mur est revêtu d'un crépi à surface grenue probablement appliqué à la moulinette, teinté en gris dans la masse. Les encadrements des percements du rez-de-chaussée sont profilés de trois quart-de-ronds alors que ceux, légèrement saillants, des fenêtres des étages ne sont moulurés

côté Sarine (fig. 19), et une nouvelle chambre aménagée de ce côté. L'édicule-latrines accolé à la façade occidentale avait été supprimé peu avant probablement, mais les fenêtres percées dans le pignon sud ne seront obscurcies que plus tard, lors de la surélévation de la maison du Stalden 8 en aval. Durant les années 1960 ou 1970, une nouvelle terrasse a été construite au niveau des combles (voir fig. 19). Sa dalle de béton a été prolongée au centre de l'immeuble en remplacement de la poutraison, et les escaliers des premier et deuxième étages ont été remplacés par de la simili-pierre. La subdivision de l'espace central pour créer des salles de bain et des toilettes s'est faite progressivement durant le XX^e siècle. Enfin, la boutique/ouvroir du rez-de-chaussée a été convertie en logement, et la porte d'accès direct à la rue transformée en fenêtre (voir fig. 3).

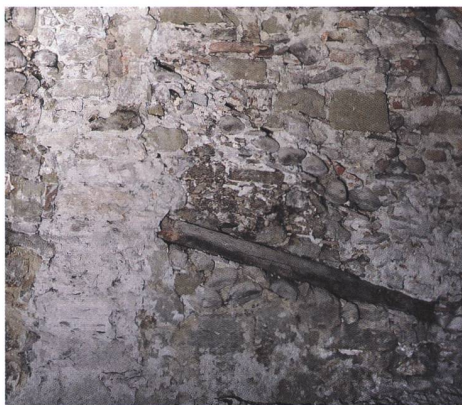
Fig. 5 Combles, mur mitoyen nord, chevron de 1259

construction de 1259, date donnée par l'analyse dendrochronologique du chevron qui se trouvait encore scellé dans le mur (fig. 5; voir fig. 4). Contrairement à ce qui est régulièrement observé sur les pignons des murs mitoyens de cette époque et à moins que la partie supérieure n'ait été arasée lors de la reprise du pignon à la phase suivante, le mur ne dépassait de toute évidence pas le niveau de la toiture pour former un pare-feu.

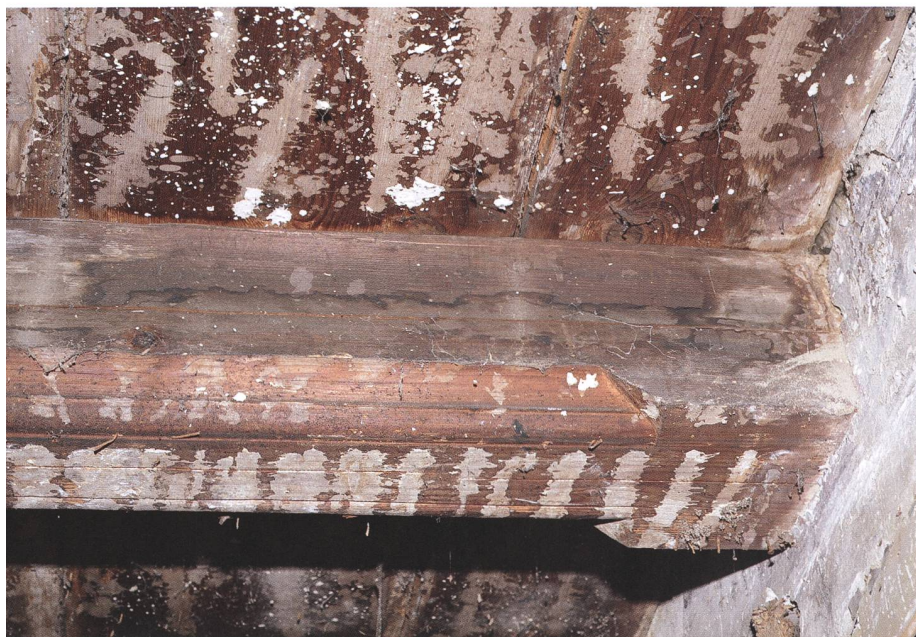
Fig. 12 Premier étage ouest, détail de la poutraison de 1557/1558

(fig. 12) était accompagnée d'un riche décor peint renouvelé ou complété à deux reprises, mais conservé uniquement sur le mur nord ainsi que par quelques traces sur la façade ouest. Au centre, la nouvelle poutraison a manifestement repris les dispositions antérieures, ménageant un large chevêtre pour supporter la hotte en bois de l'âtre domestique. Les solives ont aussi été ornées des mêmes moulures que la pièce ouest.

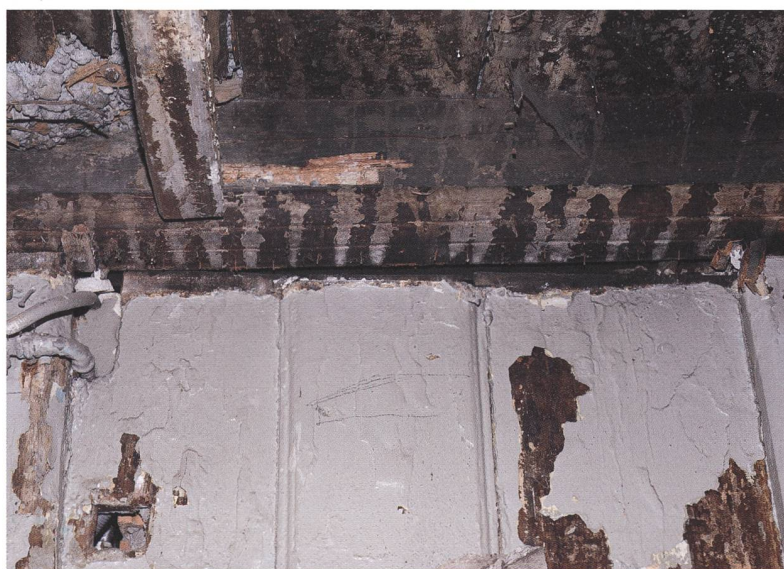
Fig. 17 Premier étage ouest, détail de la cloison est datée du XVIII^e siècle ou antérieure

brique du XX^e siècle, entre la cuisine et la cage d'escalier ainsi qu'à l'ouest, entre la pièce et la cuisine (fig. 17). La dernière cloison se poursuivait au nord au niveau de la cage d'escalier, mais la modification de l'escalier vers 1900 a entraîné sa démolition. Enfin, si la cloison entre la cuisine et la cage d'escalier n'était pas liée au solivage de 1557/1558, celle entre la pièce ouest et la cuisine était bien insérée dans la rainure prévue à cet effet sur l'une des solives du XVI^e siècle. La facture des deux cloisons étant identique, on peut présager de leur contemporanéité.

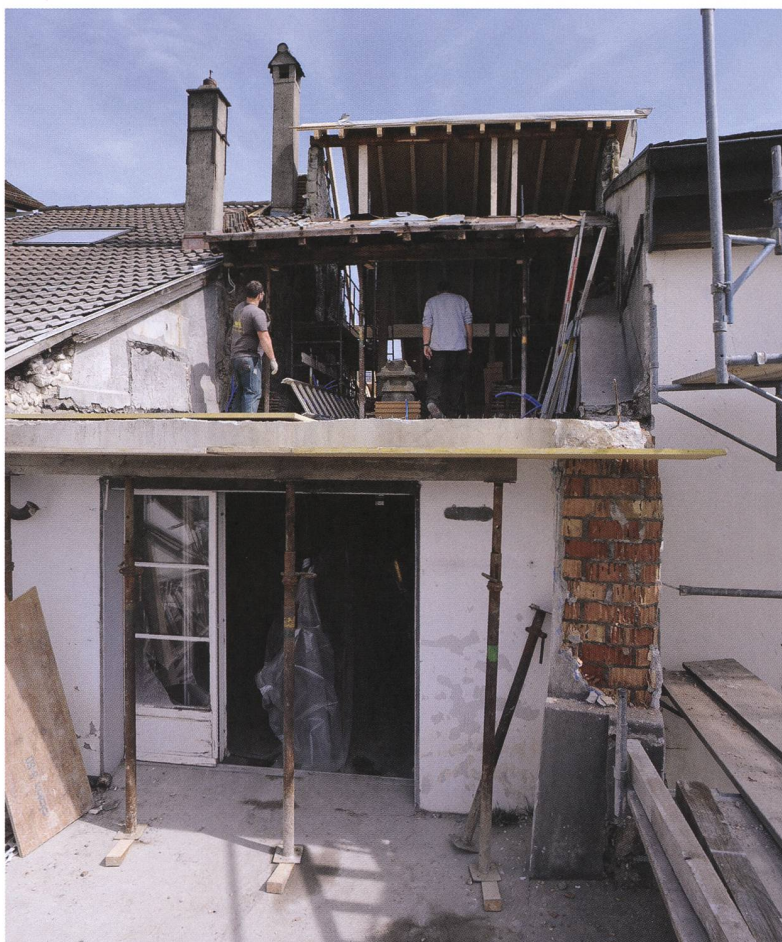
Fig. 19 Deuxième étage et combles ouest, terrasses créées durant les travaux du XX^e siècle

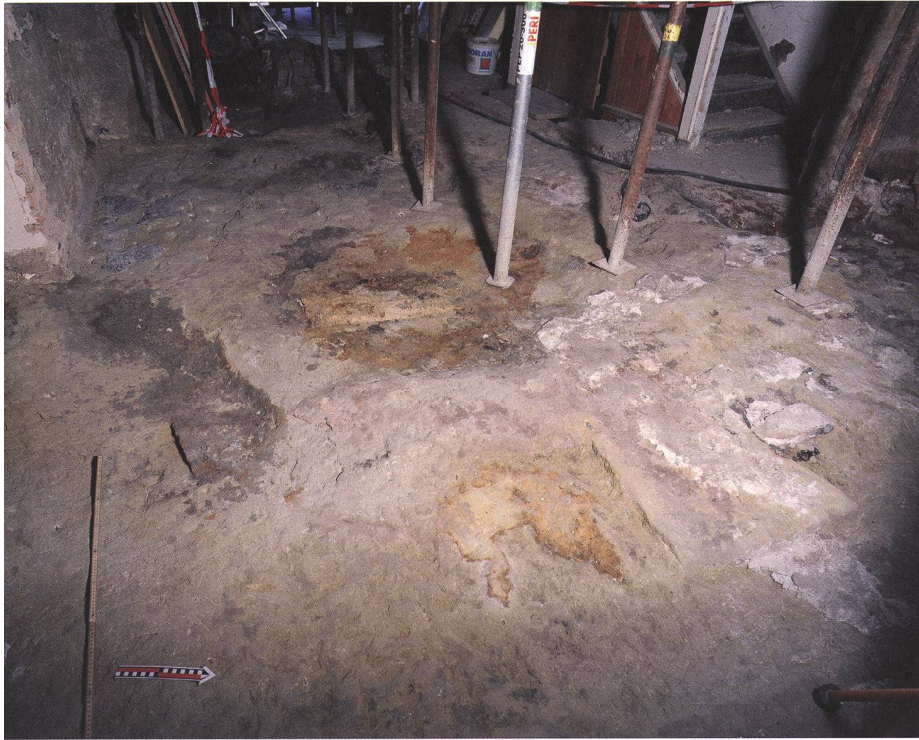
Fig. 21 Rez-de-chaussée, foyer et traces de cloisons au centre de la maison, après 1529 ?

dégagement du substrat a révélé des traces de cloisons auxquelles était adossé un foyer au centre de la maison (fig. 21), ainsi que des petites fosses dans la boutique/ouvroir. Ces cloisons coïncidant avec la poutraison de 1529/1534, elles sont donc contemporaines ou plus tardives, mais faute de lien direct

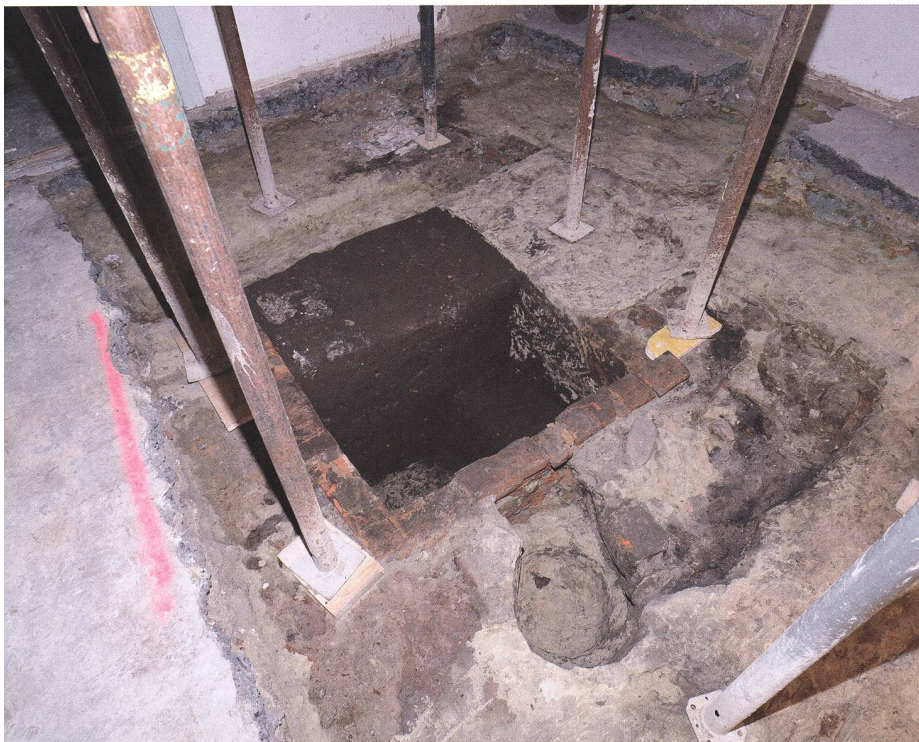
Fig. 22 Rez-de-chaussée, fosse et rigoles pour les lambourdes du plancher de la boutique/ouvroir, époque moderne

Les niveaux de sol en terre battue ont été coupés par des rigoles creusées dans le substrat molassique pour la mise en place de lambourdes qui supportaient un plancher. Les quelques restes de bois n'étaient pas assez bien conservés pour permettre une datation dendrochronologique. Vraisemblablement à la même époque, une fosse quadrangulaire a été creusée dans le terrain naturel. D'une profondeur de 0,83 m pour une longueur de 1,3 m et une largeur de 1,03 m, elle a été alignée sur l'une des lambourdes, et ses parois est et sud ont été renforcées par des murets de brique liée à un limon argileux ocre brun (fig. 22). Cette structure, comblée par un sédiment sableux noirâtre renfermant quelques petits fragments de terre cuite, présentait une surface charbonneuse mais sans trace de rubéfaction ni autre indice qui pourrait révéler sa fonction ou sa période d'utilisation. À en juger par les parois de brique dont le liant argileux évoque une structure de combustion, le plancher et cette fosse remontent à
