# Erste Ausgrabungen in der Pfarrkirche St-Pierre-aux-Liens in Bulle

Autor(en): **Heinzelmann, Dorothee**

Zeitschrift: **Cahiers d'archéologie fribourgeoise = Freiburger Hefte für Archäologie**

Band (Jahr): **11 (2009)**

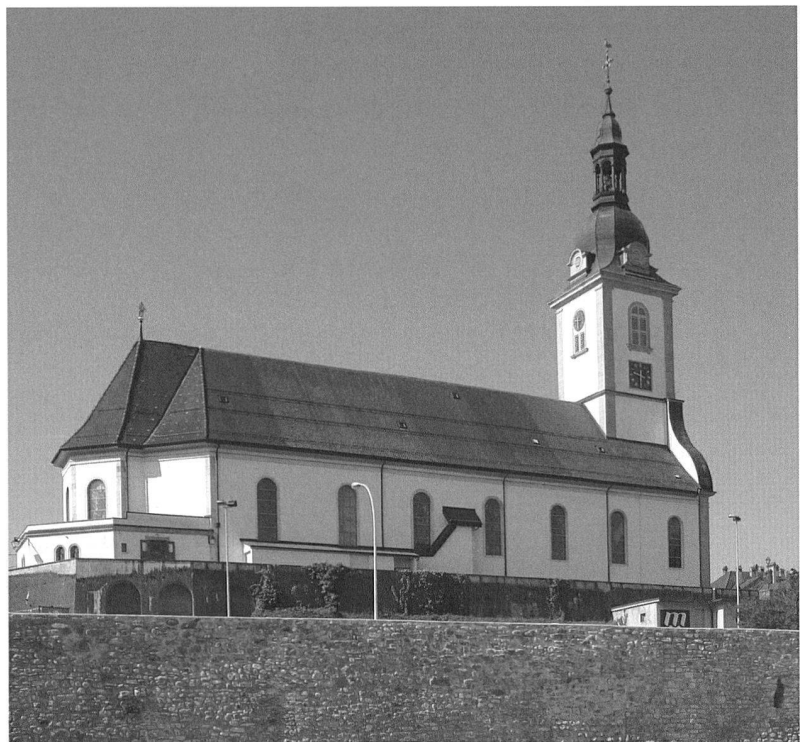
Abb. / Fig. 1  
Bulle, Ansicht der Pfarrkirche  
von Nordosten  
*L'église de Bulle vue depuis le  
nord-est*

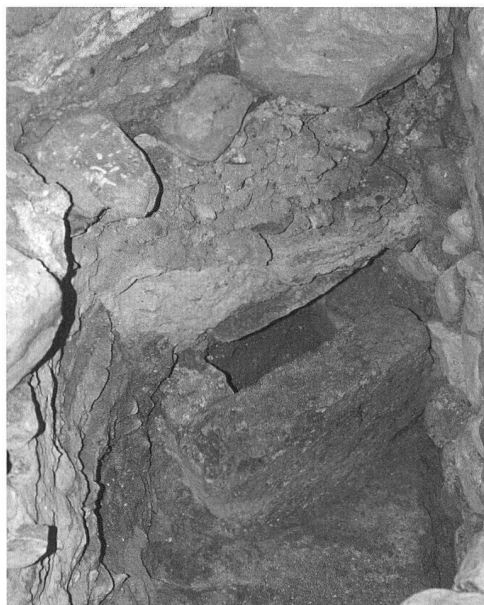
Abb. / Fig. 5

Ansicht der mit Platten gerahmten Grablege im Chor von Süd-osten

*Vue depuis le sud-est de la tombe à dalles découverte dans le chœur*

Der früheste fassbare Befund besteht aus einer Bestattung im Chor, deren östliches Ende im mittleren Chorareal durch die Grabung freigelegt wurde (Abb. 4 und 5). Die Ost-West ausgerichtete Grablege war an ihrer Süd- und Ostseite von Tuffsteinplatten begrenzt. Ihre Nordseite wurde offenbar durch den Bau der späteren Apsis gestört und war hier mit grossen Flusskieseln aufgemauert. Ihr Grund war mit einer feinen Ziegelmörtelschicht ausgestrichen. Eine flache Steinplatte deckte die Bestattung ab; sie war bei ihrer Freilegung bereits zerbrochen. Diese Bestattung ruht unmittelbar auf dem gewachsenen Grund und scheint mit dem ersten nachweisbaren Laufniveau in Verbindung zu stehen. Freigelegt wurde nur das Fussende im Osten. Kopf und Oberkörper müssen sich im Westen befinden. Eine Radiokarbondatierung der Fussknochen ergab eine Zeitstellung in der zweiten Hälfte des 8. oder im 9. Jahrhundert<sup>2</sup>. Dass das Grab beim späteren Bau der Apsis of-
