Artikel: Le vicus gallo-romain de Lousonna-Vidy : rapport préliminaire sur la campagne de fouilles 1984
Autor: Paunier, Daniel / Abetel, Emmanuel / Andres-Colombo, Marina
Kapitel: Le bâtiment est
DOI: <https://doi.org/10.5169/seals-835430>

LE BÂTIMENT EST

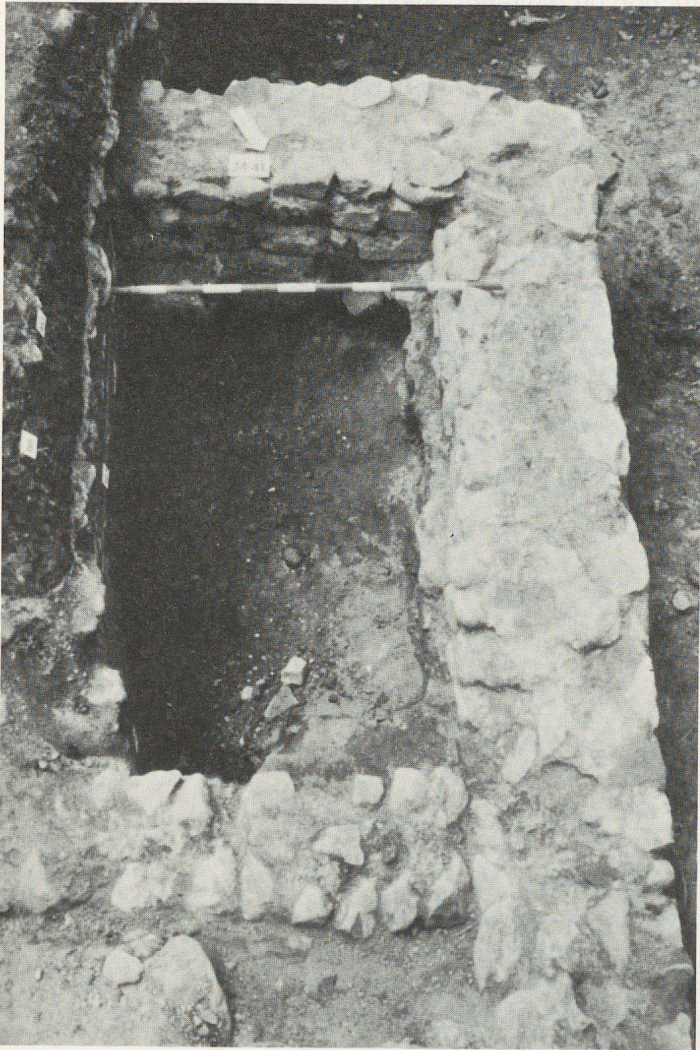
Fig. 94. Bât. est : solins maçonnés M27, M41 et M45, vue sud.

à l'est, constitué de 3 solins maçonnés liés entre eux (M27, M41 et M44) et d'un mur de refend contemporain (M45), orienté est-ouest et venant buter contre M27 (cf. fig. 93, p. 79 et fig. 94, p. 80)

Ces solins supportent une élévation en terre (briques crues?), recouverte d'enduits pariétaux chaulés non décorés. Ils délimitent 2 pièces de surface inégale :

7.2.1.1. Les cloisons M27, M41, M44, M45 (état IIb)
(cf. fig. 93, p. 79, fig. 94, p. 80 et fig. 128, p. 99)

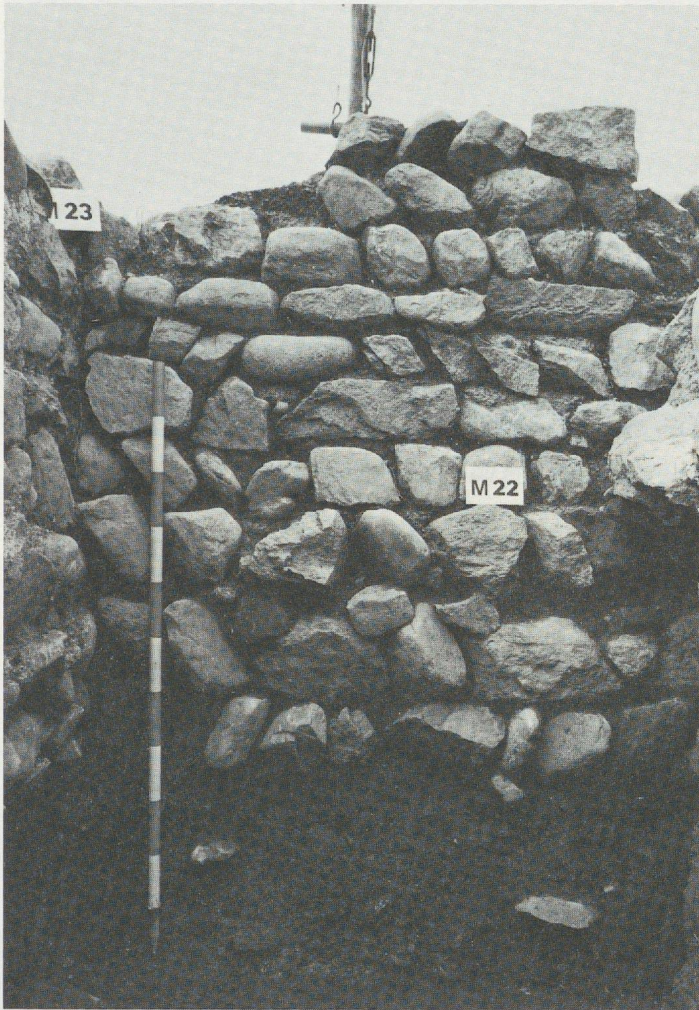
Fig. 100. Bât. est: liaison des murs M22 et M23, vue ouest.

De dimension modeste (4,8 x 3,4 m), la pièce P1 (cf. fig. 102, p. 86) est délimitée par les murs de façade M5 et M23, par M22 à l'est et par M6 au nord. Légèrement plus grande (6 x 4,2 m), la surface de la pièce P2 (cf. fig. 101, p. 85) est définie par les murs M7, M22, M23 et M24. Tous ces murs sont liés entre eux, sauf M22 et M6, qui viennent buter respectivement contre M23 (cf. fig. 100, p. 85) et M5. La liaison entre M22 et M6 présente un caractère particulier, puisque l'élévation de M6 bute contre celle de M22 alors que leurs fondations sont liées.

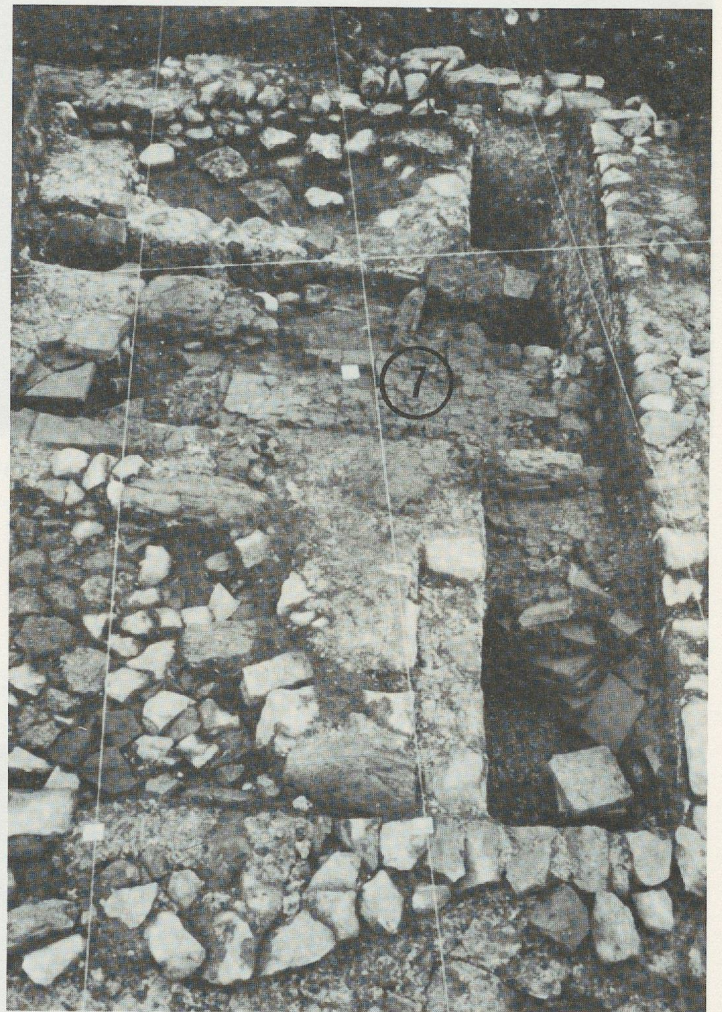
Fig. 101. Bât. est, pièce P2: extrémité orientale du canal de chauffe; foyer domestique tardif (st. 7); vue nord.

Dans la pièce P2, on comble le canal de chauffe st. 6 (c. 3c; cf. strati. D20, fig. 106, p. 88) et l'on aménage contre le mur M24 un foyer domestique (st. 7; cf. fig. 144 et fig. 101, p. 85), composé de 4 grands carreaux de terre cuite reposant sur un lit de galets noyés dans de l'argile (c. 3b) et encadrés par quelques blocs de molasse et de schiste. Cet aménagement entraîne la démolition partielle du sol de *terrazzo* (st. 5). Le défournement cendreuse du foyer (c. 3a) est déversé dans l'angle nord-est du local P2, et plus particulièrement dans le diverticule nord du canal, préalablement excavé à cet effet. Relevons encore la présence dans le tiers nord de la pièce d'une modeste fosse (st. 18; cf. fig. 101, p. 85) qui perfore elle aussi le sol st. 5. La nature cendreuse de son comblement (c. 3d) nous la fait mettre également en relation avec le foyer (st. 7).

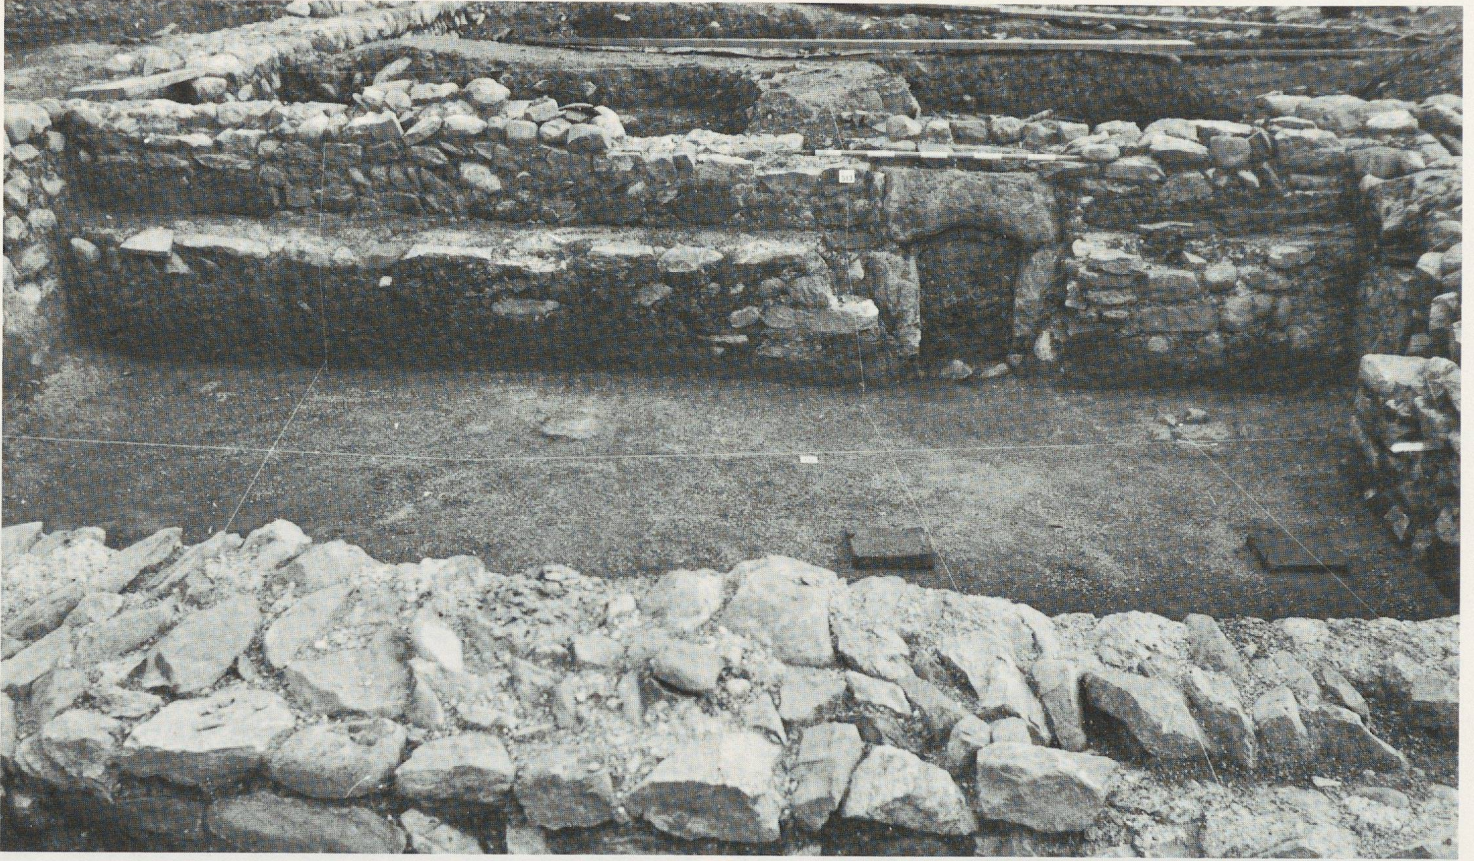
Fig. 102. Bât. est, pièce P1: vue générale, vue nord.

La pièce P1 est pourvue d'un hypocauste traditionnel qui occupe toute sa surface. Ses éléments constitutifs sont mal connus puisque la plupart d'entre eux ont été démontés et récupérés dans l'Antiquité déjà. Le sol de mortier, très dur, qui constitue le fond de l'hypocauste a été préservé (st. 4, c. 4f). Des pilettes de soutènement il ne reste que 2 carreaux en place, mais les empreintes de plusieurs autres sont encore visibles sur le sol. Subsistent également deux banquettes servant aussi de support à la *suspensura* disparue et qui flanquent le parement interne des murs les plus étroits, M6 et M22 (st. 94 et 95). Du canal de chauffe qui conduisait la chaleur du *prae-furnium*

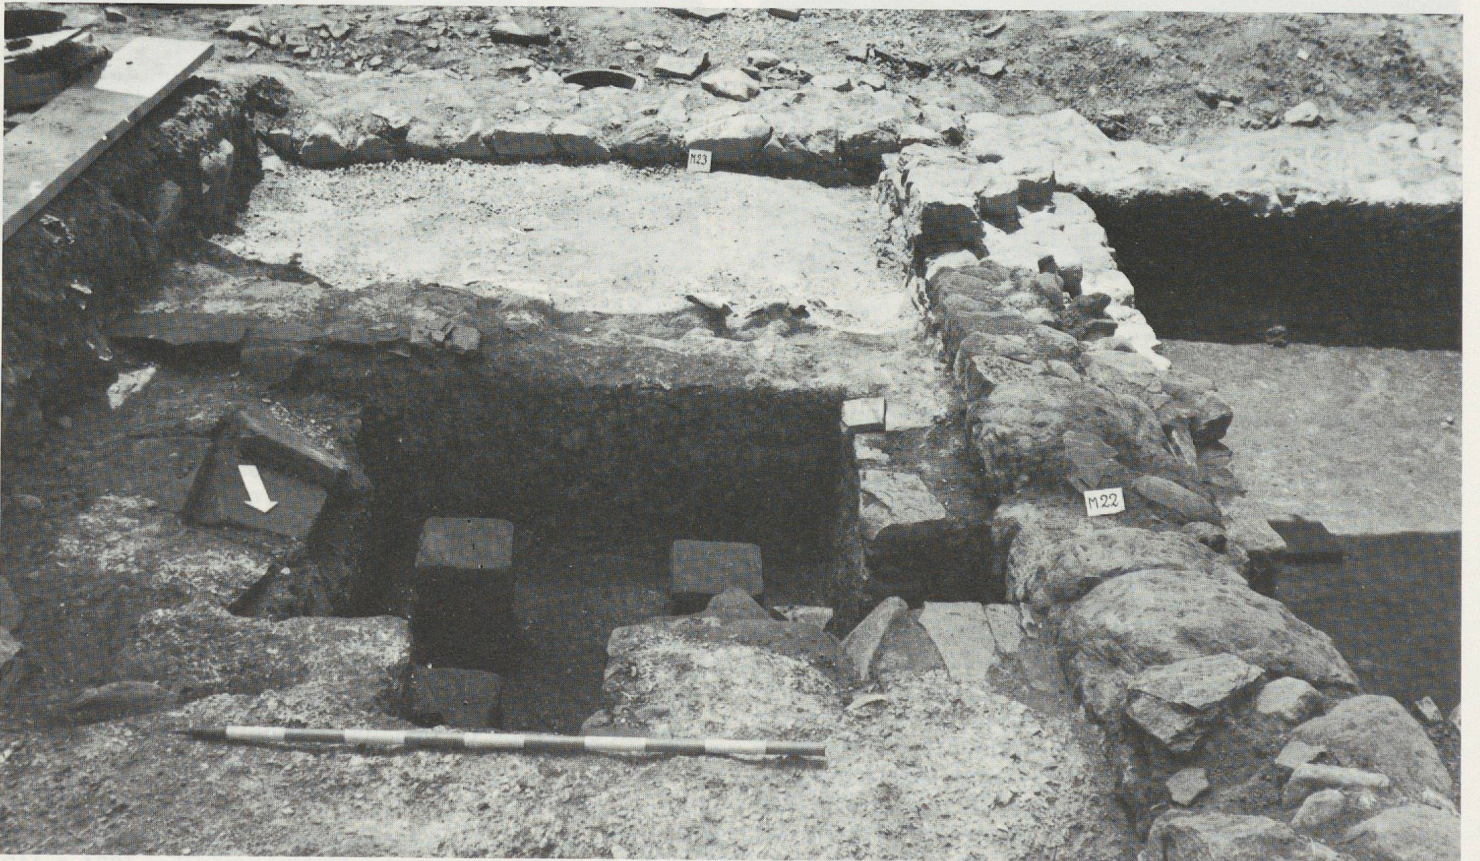
Fig. 103. Bât. est, pièce P2: vue générale de la moitié occidentale du local; au centre, canal de chauffe (st. 6); vue sud.

causte classique, a été souvent observé en Gaule au Bas-Empire; sur le site de Lousonna-Vidy, un exemplaire est connu dans le secteur 23 (*Lousonna 1*, p. 84 et fig. 133, p. 85¹). De part et d'autre du canal central, ce type d'installation a rendu nécessaire le dépôt d'un important remblai constitué de limon graveleux et de gros boulets (c. 4g), en vue de stabiliser l'ensemble de la construction et de soutenir le sol de *terrazzo* (st. 5, c. 4e), qui constitue le niveau de circulation du local P2 (cf. strati. D20, fig. 106, p. 88 et fig. 103, p. 86). Au-dessus du canal central, le sol est supporté par une double rangée de pilettes et par un seul rang au-dessus des deux bras latéraux.

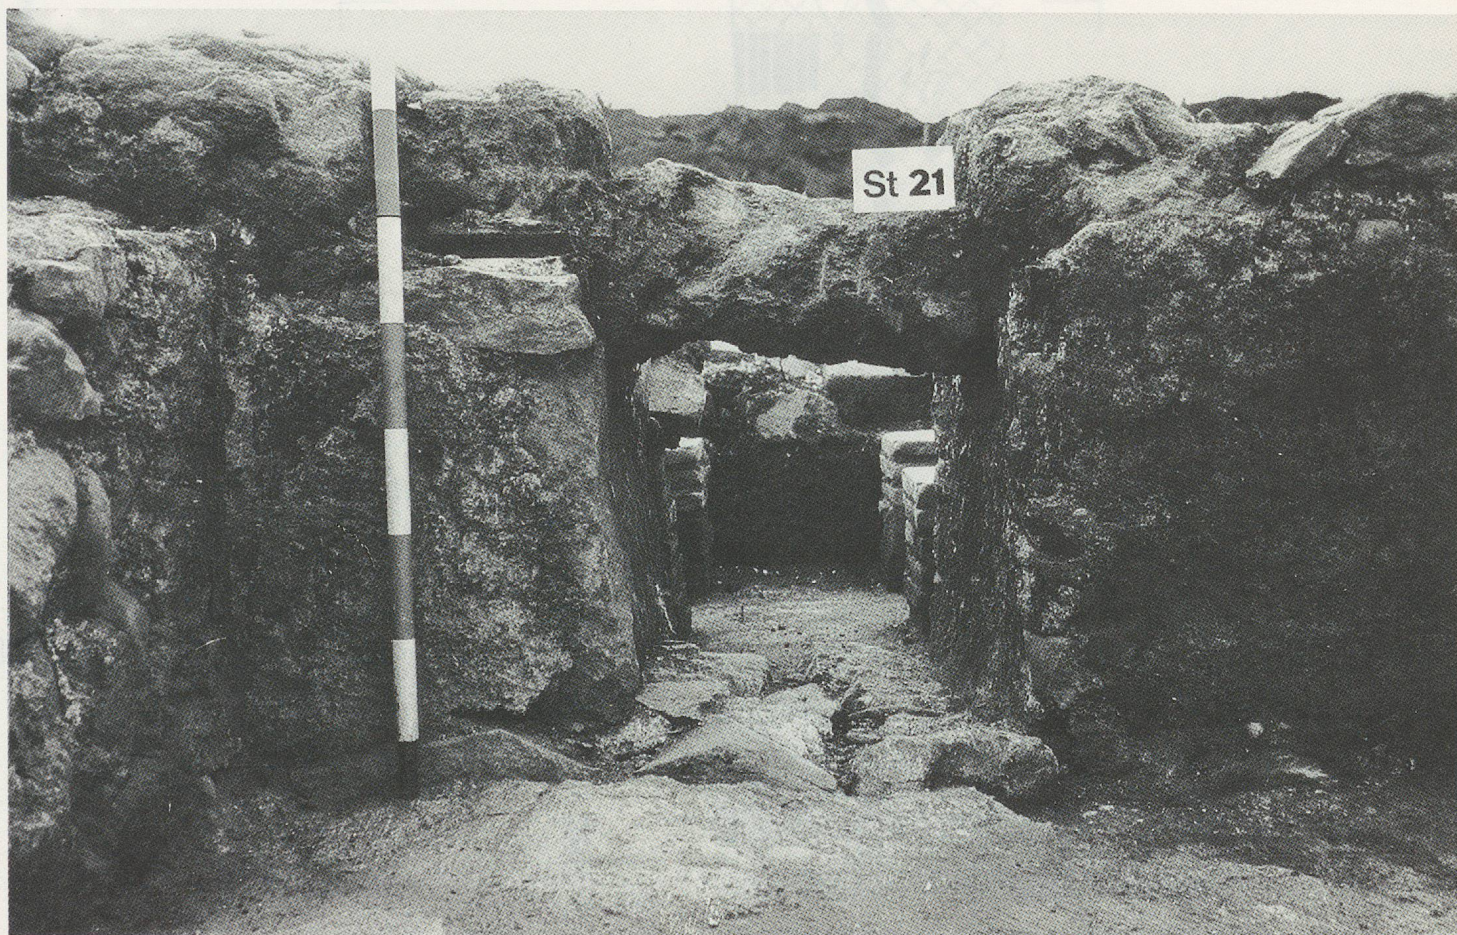
Fig. 105. Bât. est: pièce P2, alandier (st. 21), vue sud.

(cf. infra, p. 89) à l'intérieur de la pièce P1, on ne voit plus que l'ouverture faite de blocs de molasse agencés dès l'origine dans l'élévation du mur M6 (st. 19; cf. fig. 104, p. 87). L'air chaud pénètre ensuite dans le local P2 par une ouverture du même type, plus rudimentaire, aménagée dans M22 (st. 21; cf. fig. 105, p. 87). P2 est donc également une pièce chauffée, pourvue toutefois d'un autre système de circulation de la chaleur: elle est parcourue dans le sens est-ouest par un canal central qui se termine à l'est par 2 diverticules perpendiculaires établis le long du mur M24 (st. 6; cf. fig. 101, p. 85 et fig. 103, p. 86). Relevons que ce système de chauffage à canaux en T, moins onéreux et plus facile à réaliser que l'hypo-

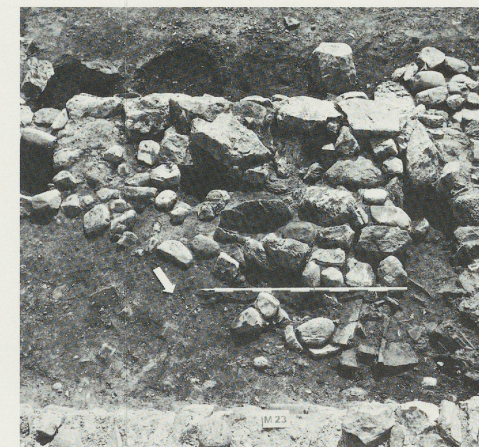
Fig. 109. Bât. est: empièremment du portique de façade méridionale (st. 30) et trous de poteaux (st. 90-93), vue verticale.

Parallèlement au mur de façade méridional M23, court un portique de construction hétéroclite. Au sud de la pièce P2, il ne se matérialise que par une série de trous de poteaux (st. 87-89) placés à intervalles irréguliers (cf. strati. D108, fig. 108, p. 88 bis). Plus à l'ouest, la structure de soutènement (st. 90-93) est renforcée à sa base par un calage de pierres non maçonnées (st. 30; cf. fig. 109, p. 88 bis), dont le rôle est également de stabiliser la limite méridionale de la terrasse artificielle. D'autre part, une coupe (strati. D96, fig. 107, p. 88 bis) révèle, dans l'alignement du « parement » sud de la st. 30, la présence d'un pieu (st. 127), qui remplit sans doute une fonction analogue.

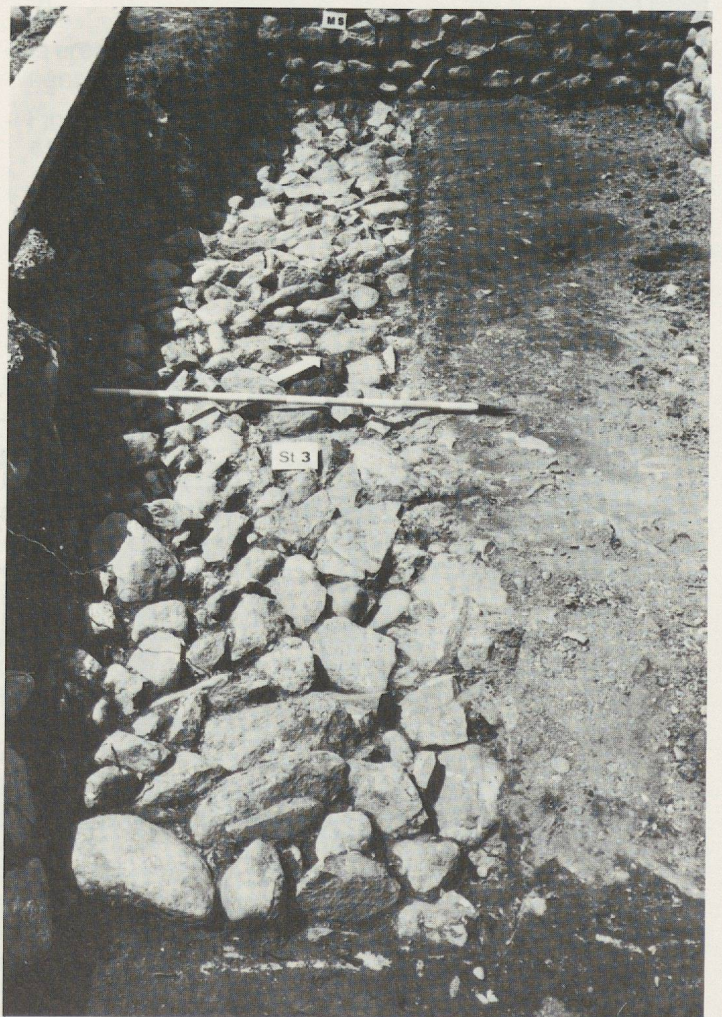
Fig. 114. Bât. est, pièce P5: radier du sol (st. 3), vue ouest.

– La pièce P5 (4,36 x 3,33 m) est délimitée par les murs M2 et M5 et par les cloisons en terre M8 et M33. M8 repose directement sur le sol de l'ancienne pièce P3 (st. 54, c. 5c; cf. strati. D99, fig. 97, p. 82) et sur le solin antérieur M27. La cloison M33 est installée juste à l'ouest du puits (st. 122), sans gêner l'utilisation de ce dernier. Le sol du local P5, de couleur gris-vert, est constitué de sable et de gravier damés (comprenant quelques nodules de mortier) sur un imposant radier de gros boulets de rivière et de galets (st. 3, c. 3l; cf. fig. 114, p. 92 et strati. D83, fig. 116, p. 93). Relevons la présence au centre de la pièce d'une recharge de sol hétérogène composée essentiellement de limon jaune (c. 3h; cf. strati. D83, fig. 116, p. 93).

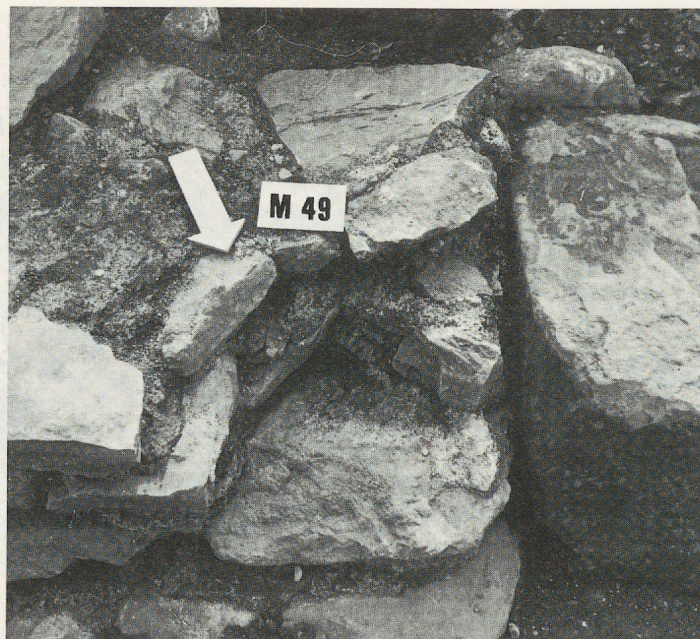
Fig. 117 Bât. est: logement de la cloison légère M51 dans le mur de façade M49; à droite, dé de molasse (st. 125); vue sud.

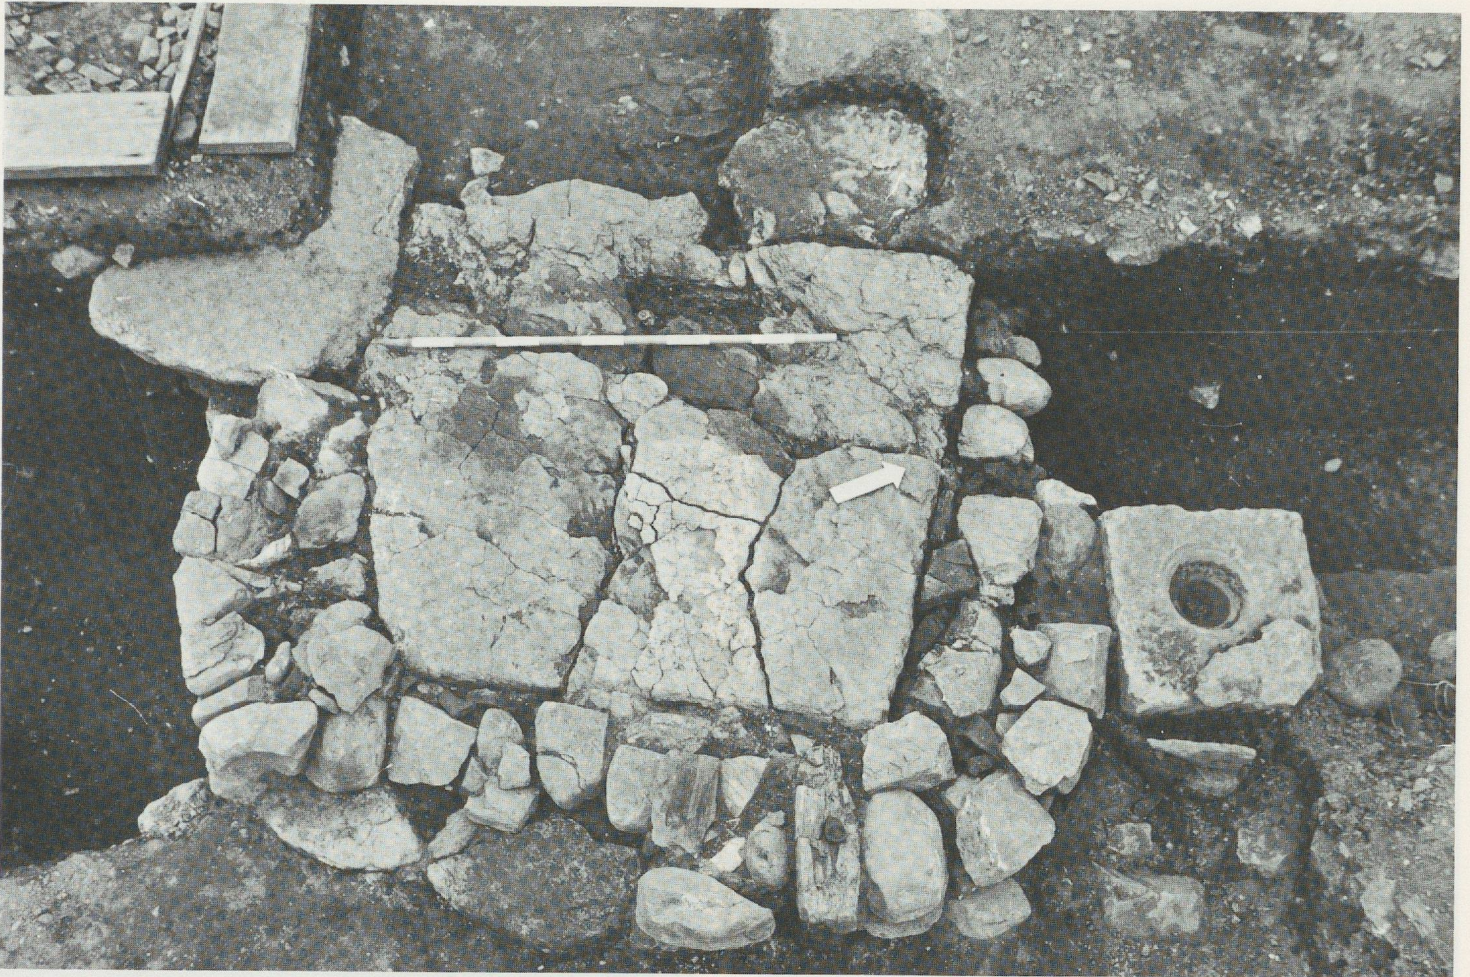
Fig. 118 Bât. est: foyer domestique installé dans la cour (st. 49), vue verticale.

A une époque indéterminée de l'occupation du grand bâtiment, un foyer domestique (st. 49) est installé au centre de la cour (cf. fig. 118, p. 95). Cet aménagement fait l'objet d'une description détaillée dans le chapitre consacré aux « techniques de construction » (cf. p. 96).

Le foyer est essentiellement constitué d'une dalle de molasse trapézoïdale, entourée sur trois de ses côtés par une bordure non maçonnée en forme de fer à cheval. Complète cet aménagement un dé de molasse percé d'une crapaudine destinée à recevoir le montant vertical d'une potence pivotante. Ce système permettait d'amener le chaudron au-dessus des flammes et de l'en retirer. Une dalle de granit, marquant l'extrémité sud-ouest de la bordure, servait peut-être de table de travail rudimentaire.

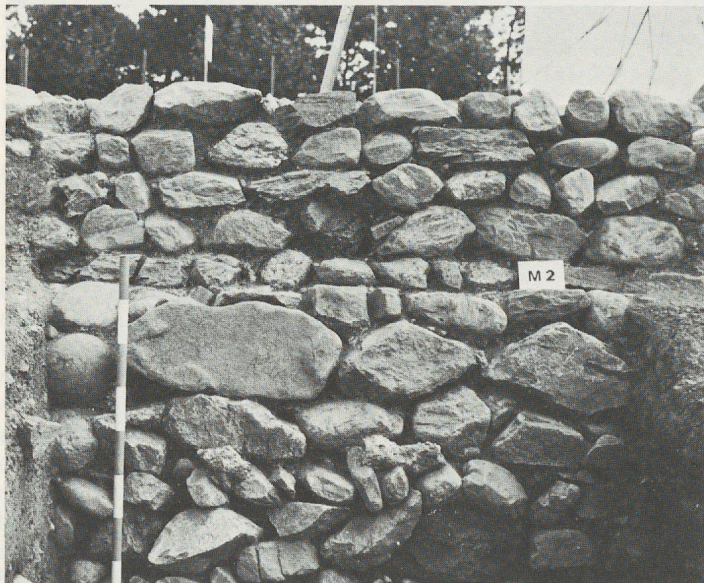
Fig. 119 Bât. est : parement sud du mur M2, vue nord.

Ce mur s'appuie au nord contre la pente du terrain naturel et fait ainsi office à la fois de mur de façade et de mur de terrasse. D'autre part, doublé au nord par un second mur (M1), il inclut partiellement le puits (st. 122) dans ses fondations. Pour toutes ces raisons, M2 présente un aspect un peu particulier (cf. fig. 119, p. 96).

Ses fondations, d'une largeur oscillant entre 0,9 et 1,1 m, sont constituées de 2 assises de petits galets formant hérisson de pose, surmontés de 3 ou 4 assises irrégulières de boulets, de galets et de blocs anguleux de dimensions très variables, parfois posés de champ. Quelques amas de mortier apparaissent déjà au cœur des assises supérieures de fondation. Au-dessus, on trouve un rang de boulets et de blocs imposants, sur lequel s'établit (par endroits) une assise de réglage légèrement plus étroite, composée de boulets et de galets de calibre moyen. Ce niveau correspond, pour le parement sud, à un net ressaut, à 0,25-0,3 m au-dessus du niveau de circulation de la cour (cf. p. ex. strati. D66/75, fig. 91, p. 78 bis). A partir de ce ressaut, commence l'élévation proprement dite, large d'environ 0,7 m, constituée d'assises relativement régulières de boulets partiellement bréchés et liés au mortier, encadrant un blocage de galets et de mortier.

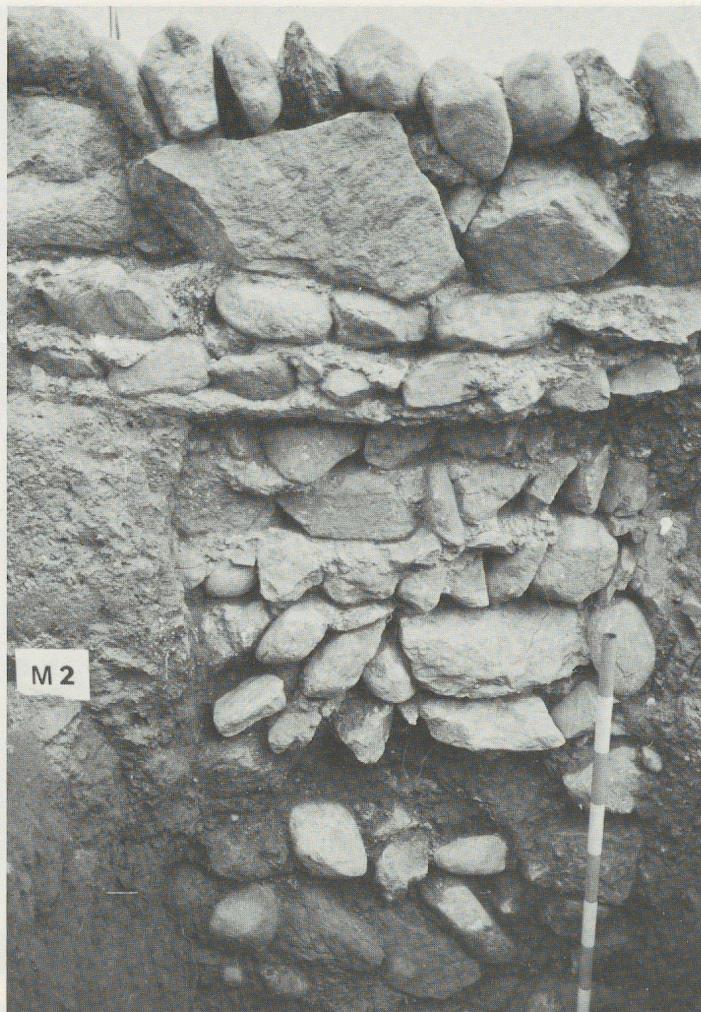
Fig. 120 Bât. est : parement nord du mur M2, immédiatement derrière le puits (st. 122); vue sud.

Le parement nord (cf. fig. 120, p. 96) présente une partie enterrée nettement plus importante, composée d'une succession d'assises relativement régulières, parfois en léger surplomb, et de lits de mortier intercalés. Notons au passage que les fondations du mur plongent très profondément à l'aplomb du puits (st. 122), ce qui n'a d'ailleurs pas empêché un léger fléchissement des assises du mur à cet endroit. La base de l'élévation pourrait bien correspondre à un décrochement de la maçonnerie visible sur la fig. 120. Les 2 dernières assises conservées, constituées d'une rangée de gros blocs surmontée de galets posés de champ, pourraient indiquer une reprise tardive de l'élévation. Relevons en tout cas l'absence de ressaut de fondation et le soin médiocre accordé au traitement du parement nord.

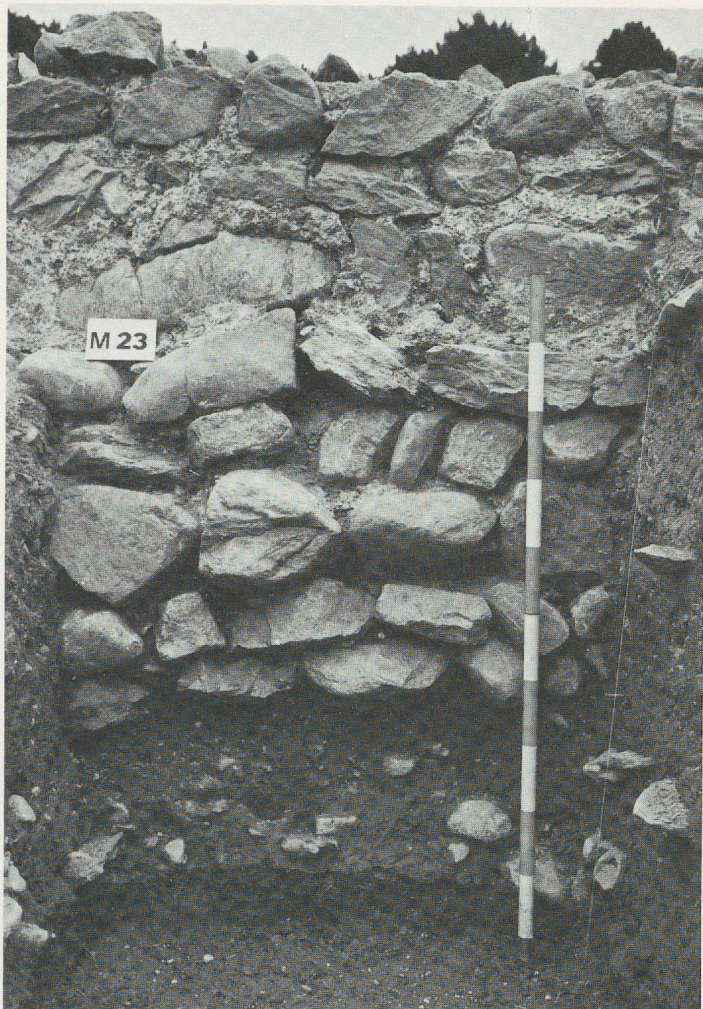
Fig. 121 Bât. est: parement nord du mur M23, vue sud.

7.1.2. Le mur M23 (cf. fig. 121, p. 97)

Un exemple de structure plus régulière est fourni par le mur de façade sud, établi dans un plan presque horizontal constitué par les remblais anciens. Ses fondations sont composées de 5 assises assez régulières de boulets de rivière et de schistes souvent posés de champ. En raison du léger pendage est-ouest du terrain, le ressaut qui couronne ces fondations est surélevé d'une assise vers l'est. L'élévation est constituée de 2 parements de boulets de rivière et de schistes, de part et d'autre d'un blocage central, liés par un mortier de chaux à grosses inclusions. Le parement sud est jointoyé au mortier, sans marques au fer. Signalons encore un décalage sensible dans l'orientation de l'élévation par rapport à la base du mur, à la suite, sans doute, d'une erreur de construction.

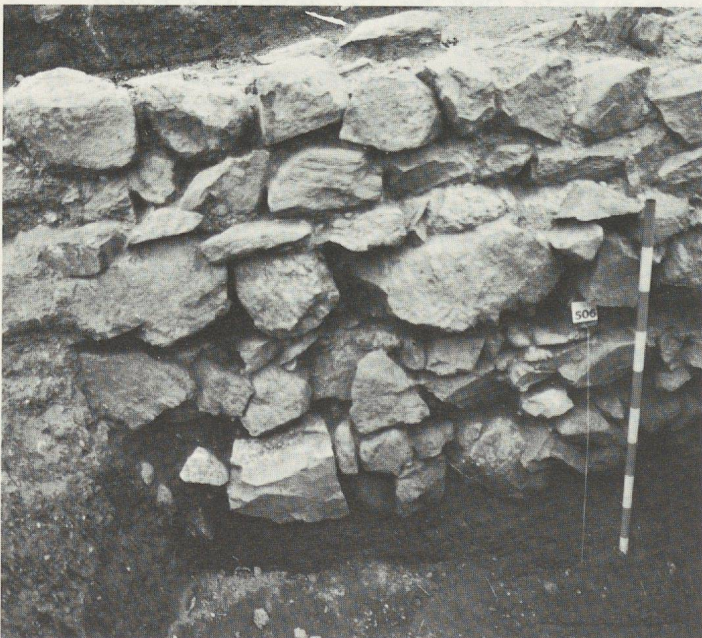
Fig. 124 Bât. est: parement nord du mur M1, vue sud.

7.1.4. Le mur M1 (cf. fig. 124, p. 98)

Il s'agit d'une structure énigmatique et mal conservée qui double au nord le mur de façade du bâtiment (M2), sans lui être rigoureusement parallèle. Elle se présente sous la forme d'un bourrage de blocs de dimensions très variables, de déchets de taille, de quelques boulets et de mortier de chaux à grosses inclusions, à l'intérieur d'une tranchée étroite préalablement creusée. Aucun élément d'assise, de parement aménagé ou de ressaut n'a été observé. L'extrémité orientale de la structure est encore inconnue, alors qu'à l'ouest elle s'interrompt brutalement au nord du puits (st. 122), sans traces d'arrachement visibles.

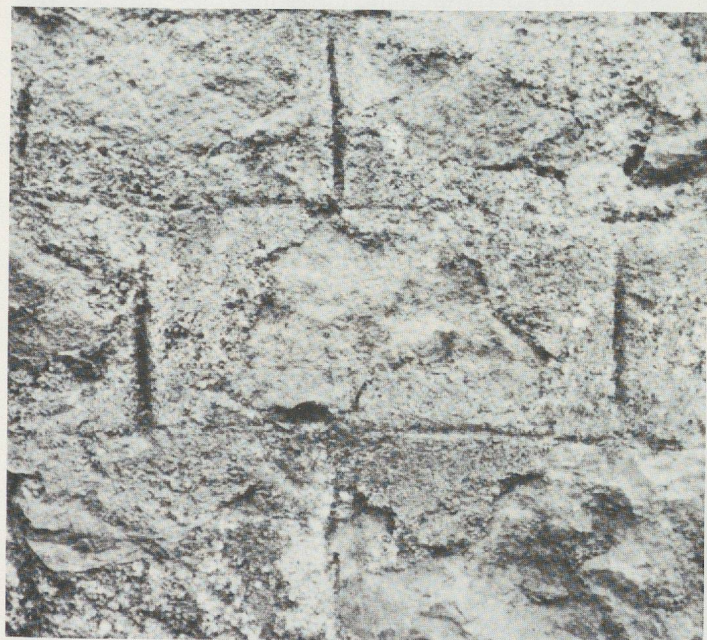
Fig. 127 Bât. est : vue rapprochée du parement nord du mur M6 : joints marqués au fer.

Ce mur repose sur 4 assises de fondation assez régulières, constituées de blocs et de boulets ronds et plats, souvent posés de champ afin d'assurer une bonne horizontalité. Au-dessus, on observe 1 ou 2 assises de réglage sur lesquelles repose l'élévation. Seul le parement nord comprend des joints de mortier soigneusement marqués au fer (cf. fig. 127, p. 99).

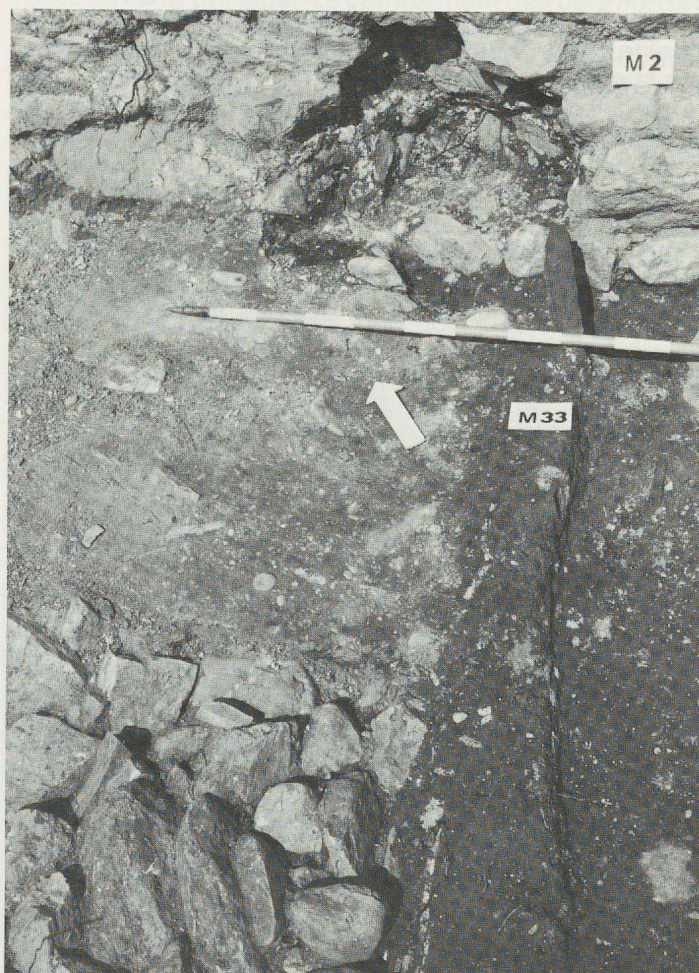
Fig. 133. Bât. est, pièce P5 : en haut, cavité de logement de la cloison en terre M33 dans le parement sud du mur M2 (st. 99) ; en bas à gauche, radier du sol st. 3, vue nord.

ment, d'une profondeur maximale de 0,33 m, dans le parement sud du mur de façade M2 (st. 99 ; cf. fig. 133, p. 101). L'élévation de ces cloisons reste hypothétique (briques crues? colombage?), de même que l'emplacement exact des entrées (sans doute orientales) de ces pièces tardives.

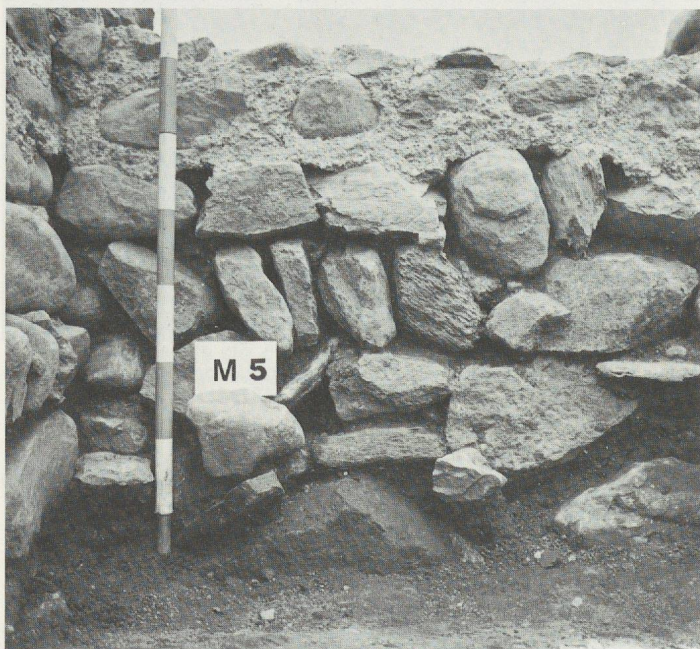
Fig. 134. Bât. est : vue latérale de la poterne (st. 20), vue ouest.

Il s'agit d'une entrée secondaire, aménagée dans le mur de façade occidental du bâtiment de l'état III (M5), immédiatement au nord de la pièce P1 (cf. fig. 144, encart et fig. 134, p. 102). Elle permettait un accès direct de l'extérieur, entre les murs M6 et M41, au *praefurnium*. Cette poterne a été conçue dès l'origine dans le plan du bâtiment : la chape de mortier très dur, qui coiffe la quatrième assise à partir du ressaut de fondation de M5 et qui constitue le lit de pose du seuil, est liée de façon homogène au mortier de jointoyage des parements du mur de façade (cf. fig. 134, p. 102). Or, cette double opération a précédé l'installation du mur M6 et l'aménagement des pièces chauffées, qui appartiennent à la même phase de construction. D'autre part, la poutre (ou la dalle) posée sur la chape de mortier, et dont le logement au sud est encore visible dans la maçonnerie du mur M5, était déjà en place quand le mur M6 est venu buter contre le parement est du mur de façade. En effet, à la jonction des deux élévations, le mortier de liaison a été plaqué verticalement contre la surface plane du seuil aujourd'hui disparu. La poterne appartient donc clairement à l'état III.

De part et d'autre de l'entrée, la maçonnerie du mur M5 a beaucoup souffert. On peut cependant estimer la longueur de la pièce de seuil à environ 1,4 m, alors que la largeur du passage, si l'on présuppose l'existence d'un chambranle de bois, devait à peine excéder le mètre. L'épaisseur du seuil approchant 0,15 m et la différence de niveau entre la chape de mortier et le sol de la cour étant d'environ 0,2 m, la hauteur totale du seuil peut être évaluée à 0,35 m.

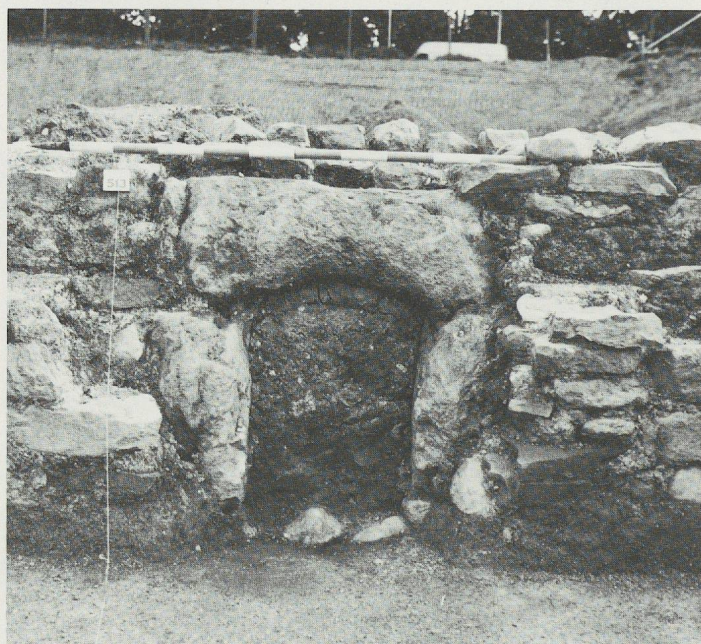
Fig. 135. Bât. est, pièce P1 : alandier (st. 19), vue nord.

L'hypocauste installé dans ce local est de structure traditionnelle. Il n'est malheureusement que partiellement conservé, car l'ensemble de la *suspensura*, ainsi que la quasi-totalité des pilettes de soutènement ont été démontés avant même l'abandon définitif du bâtiment (état IV). Le *praefurnium*, établi au nord du mur M6, fournissait l'air chaud, qui accédait dans la pièce P1 par l'alandier st. 19 (cf. fig. 135, p. 102). Ce dernier, large de 0,45 m, établi sur le ressaut de fondation du mur M6 au moment même de sa construction, est composé de 2 piédroits monolithiques en molasse, qui débordent de 0,1 à 0,15 m au-delà du parement sur de M6. La couverture de l'ensemble est assurée par un linteau de molasse, arqué dans sa partie inférieure. Cette ouverture présente peu de traces d'usure et de rubéfaction. Le sol d'hypocauste (*area*), constitué d'un *terrazzo* très dur comportant quelques éclats de tuile en surface, repose sur un important radier de gros boulets de rivière (st. 4).

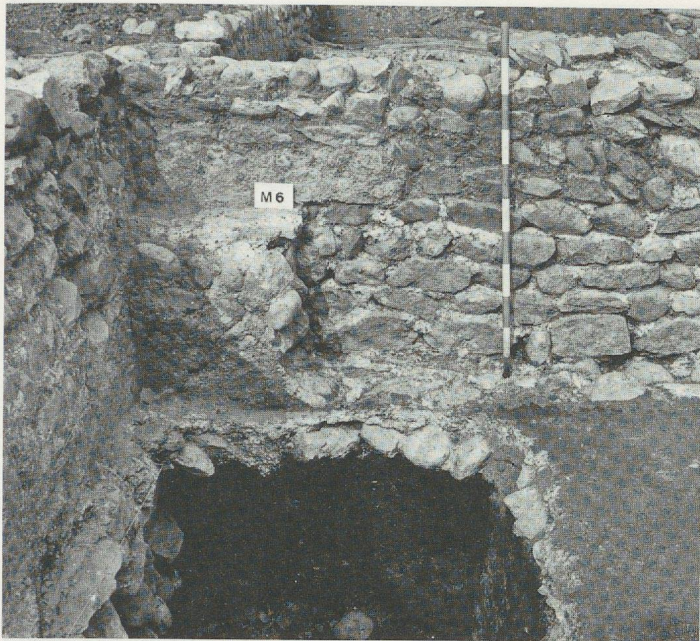
Fig. 136. Bât. est, pièce P1 : angle nord-ouest du local après démontage partiel de la banquette de soutènement (st. 94) et du fond de l'hypocauste (st. 4), vue nord.

Les murs de subdivision interne M6 et M22, moins larges que les murs de façade M5 et M23, sont doublés et renforcés par des banquettes (st. 94 et 95), destinés à soutenir la *suspensura* de la pièce. La banquette st. 94, installée contre le mur M6, a été prévue dès l'origine. Sa fondation est constituée en effet par le radier du *terrazzo* (st. 4) (cf. fig. 136, p. 103). Sa structure, composée d'une double rangée de petits boulets de rivière, entourant un faible blocage comprenant des éclats de schiste et des fragments de *tegulae*, est liée au mur M6 par un mortier très résistant. L'ensemble est recouvert par une chape de mortier au tuileau qui isole également l'élévation sus-jacente du mur M6. Les protubérances formées par les piédroits de l'alandier (st. 19) sont incluses dans cette construction et marquent l'interruption de la banquette dans l'axe de l'ouverture. La banquette st. 95, en revanche, est sans doute rajoutée ultérieurement : d'une part, elle repose directement sur l'*area* (st. 4) et, d'autre part, sa structure, composée d'un seul parement de petits boulets de rivière qui retient un maigre bourrage d'éclats de taille et de *tegulae*, s'appuie contre la chape de mortier au tuileau qui recouvre le mur M22. La limite septentrionale de cette banquette est constituée par le piédroit sud de l'alandier st. 21.

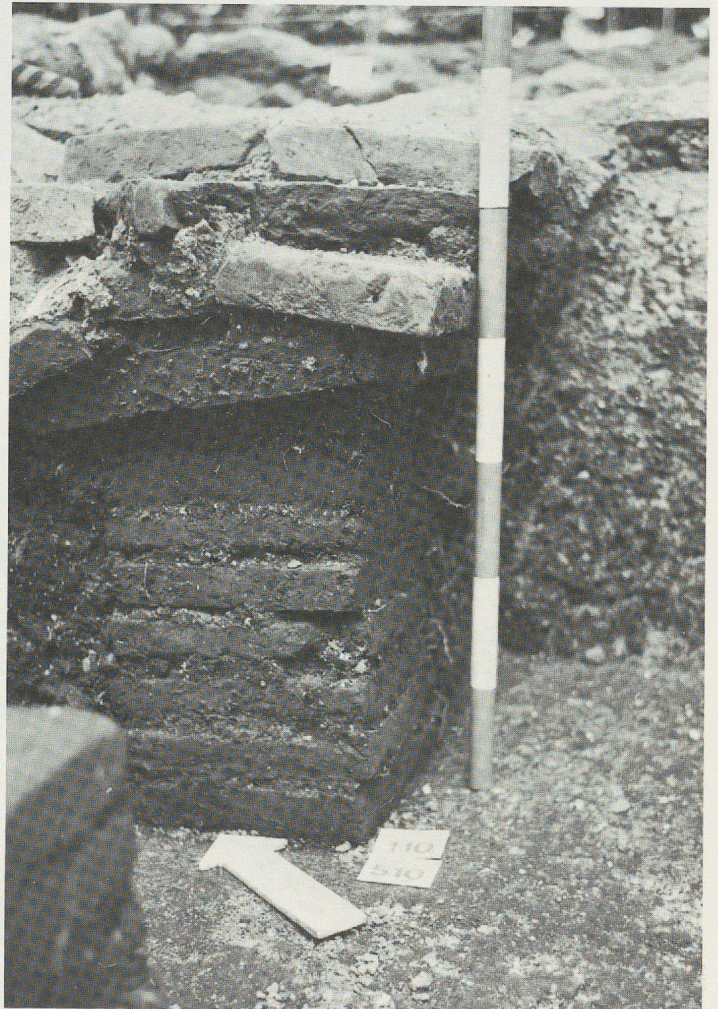
Fig. 137. Bât. est, pièce P2 : pilette de soutènement du sol (st. 5) dans le canal central de chauffe (st. 6), vue nord.

La couverture des canaux de chauffage est assurée par une *suspensura*, constituée d'une triple épaisseur de carreaux de terre cuite mesurant 0,32 x 0,35 x 0,06 m et dont le sommet est recouvert d'un *terrazzo* à grosses inclusions (st. 5). Dans le canal central, la *suspensura* prend appui sur une double rangée de 9 pilettes, composées de carreaux de terre cuite d'un module identique à celui relevé dans l'hypocauste du local P1 (cf. fig. 137, p. 103). Dans les diverticules latéraux, une seule rangée de pilettes soutient une couverture en tout point semblable à celle du canal principal. Le comblement des tiers nord et sud de la pièce (c. 4g), coiffé par un lit de galets et de petits boulets, est lui-même recouvert par le sol de *terrazzo* (st. 5 ; cf. strati. D20, fig. 106, p. 88). L'évacuation de la fumée et de l'air chaud s'effectuait par les extrémités des canaux latéraux, dont le sol inférieur remonte en pente douce, tant vers le mur M23 au sud que vers le mur M7 au nord.

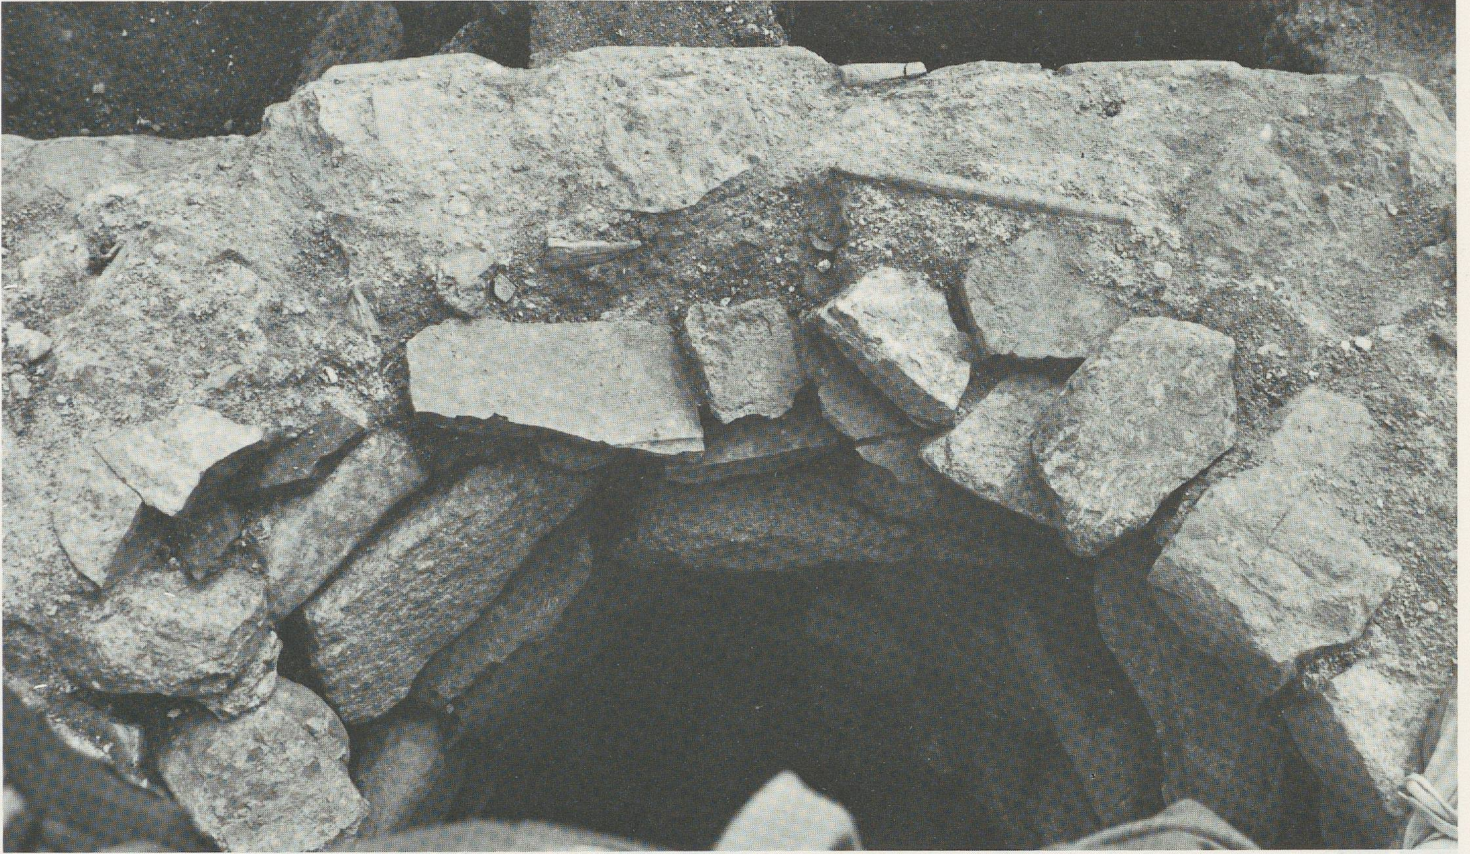
Fig. 139. Bât. est : margelle du puits (st. 122), vue verticale.

Cette structure, située au fond de la cour, est installée au pied du mur de façade septentrional du bâtiment de l'état III (M2). La relation chronologique de ces 2 aménagements pose un problème que seul le démontage du mur M2 aurait permis de résoudre définitivement. Nous pouvons toutefois admettre en toute certitude que la construction du puits a précédé – mais peut-être seulement de quelques jours – celle du mur de façade. Les fondations de ce dernier, qui plongent très profondément derrière la structure 122, ont en quelque sorte englobé les assises du puits (cf. fig. 120, p. 96). La margelle maçonnée n'a, quant à elle, été aménagée qu'après la construction du mur, puisque son mortier est lié au parement sud de celui-ci. Le puits, qui n'a pu être vidé que jusqu'au niveau de la nappe phréatique, est construit avec de gros blocs de dimensions très variables, agencés en assises circulaires très irrégulières et sans mortier. On trouve dans cet appareil quelques blocs de molasse, quelques schistes, ainsi que 2 ou 3 moellons récupérés. La margelle, régulièrement parementée, est constituée de quelques pierres, de mortier de chaux à grosses inclusions et de fragments de *tegulae* disposés tantôt horizontalement tantôt verticalement (en parement) (cf. fig. 139, p. 105).
