Zeitschrift: Cahiers d'archéologie romande
Herausgeber: Bibliothèque Historique Vaudoise
Band: 40 (1987)

Artikel: Le vicus gallo-romain de Lousonna-Vidy : rapport préliminaire sur la campagne de fouilles 1984
Autor: Paunier, Daniel / Abetel, Emmanuel / Andres-Colombo, Marina
Kapitel: Le bâtiment est
DOI: <https://doi.org/10.5169/seals-835430>

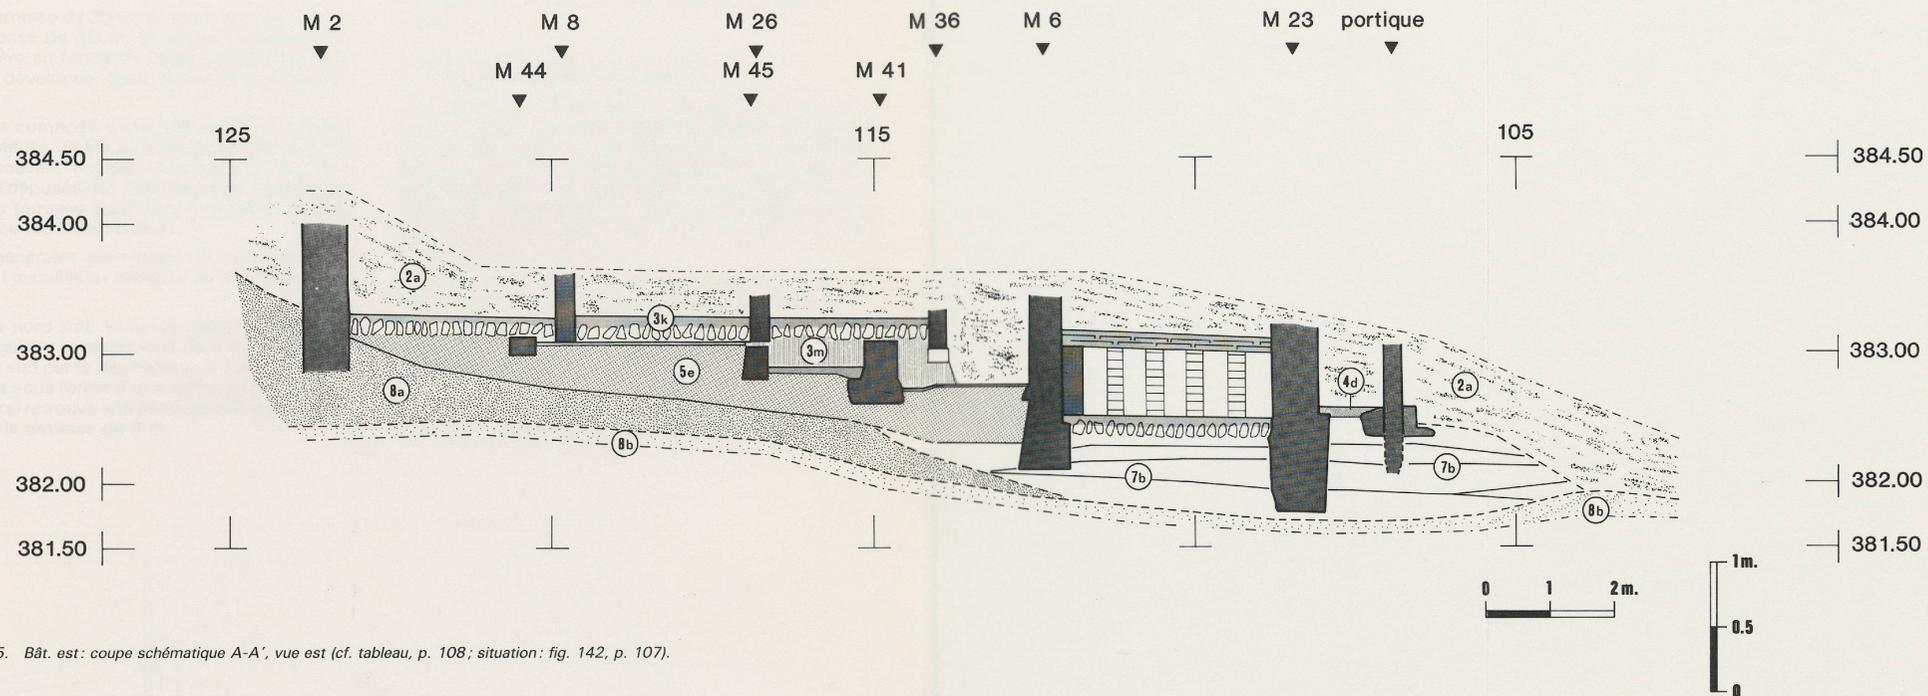
Fig. 85. Bât. est: coupe schématique A-A', vue est (cf. tableau, p. 108; situation: fig. 142, p. 107).

(cf. fig. 85-86, p. 74 bis)

(st. 29 et 135, c. 7d; cf. strati. D66/75, fig. 91, p. 78 bis) et par une importante succession de remblais hétérogènes rapportés (c. 7b), qui comblent progressivement la dépression naturelle tout en accentuant la rupture de pente méridionale (cf. fig. 85, p. 74 bis). Relevons que cette cuvette naturelle forme un véritable bassin où affleure la nappe phréatique. Ce fait explique l'ampleur des remblais d'aménagement ainsi que leur nature argileuse (rôle d'assainissement et d'isolation). La présence de niveaux de marche ainsi que de légères traces d'occupation (c. 7c) intercalés dans l'épaisseur de ces dépôts semblent indiquer que cette entreprise s'est effectuée en plusieurs étapes. Ces terrassements sont couronnés par un sol de sable et de gravier damés (st. 82, c. 7a; cf. strati. D86, fig. 88, p. 76) où s'installent des structures

La largeur, relativement faible, du passage couvert varie entre 1,1 et 1,2 m. Son sol est de nature hétérogène, présentant lui aussi une alternance de lentilles limoneuses, sableuses et graveleuses damées (st. 129, c. 4d). Cette surface de marche, au même niveau que celle de l'entrée du bâtiment, est surélevée d'environ 0,6 m par rapport au terrain situé en contrebas de la terrasse (cf. strati. D96, fig. 107, p. 88 bis, et fig. 85, p. 74 bis).

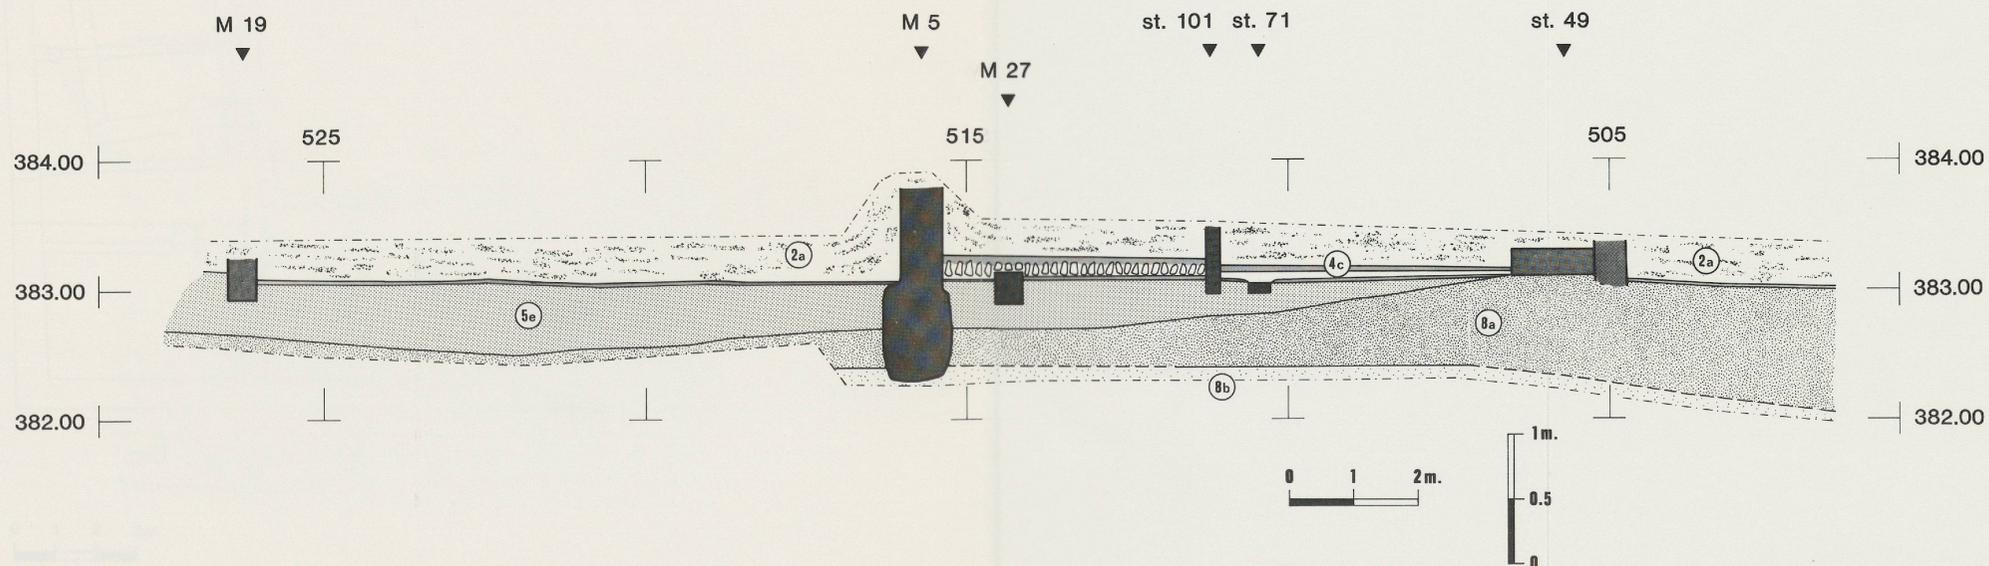
Fig. 86. Bât. est: coupe schématique B-B', vue nord (cf. tableau, p. 108; situation: fig. 142, p. 107).

Le remblai mentionné dans l'introduction du chapitre (c. 5e) permet de combler une dépression large, mais peu profonde entre les deux futurs bâtiments (cf. fig. 86, p. 74 bis). A l'est comme à l'ouest, il vient « mourir » dans les arrière-cours des deux habitations. D'une épaisseur maximale de 0,6 m, ce dépôt relativement homogène est composé essentiellement de limon et de sable gris-brun

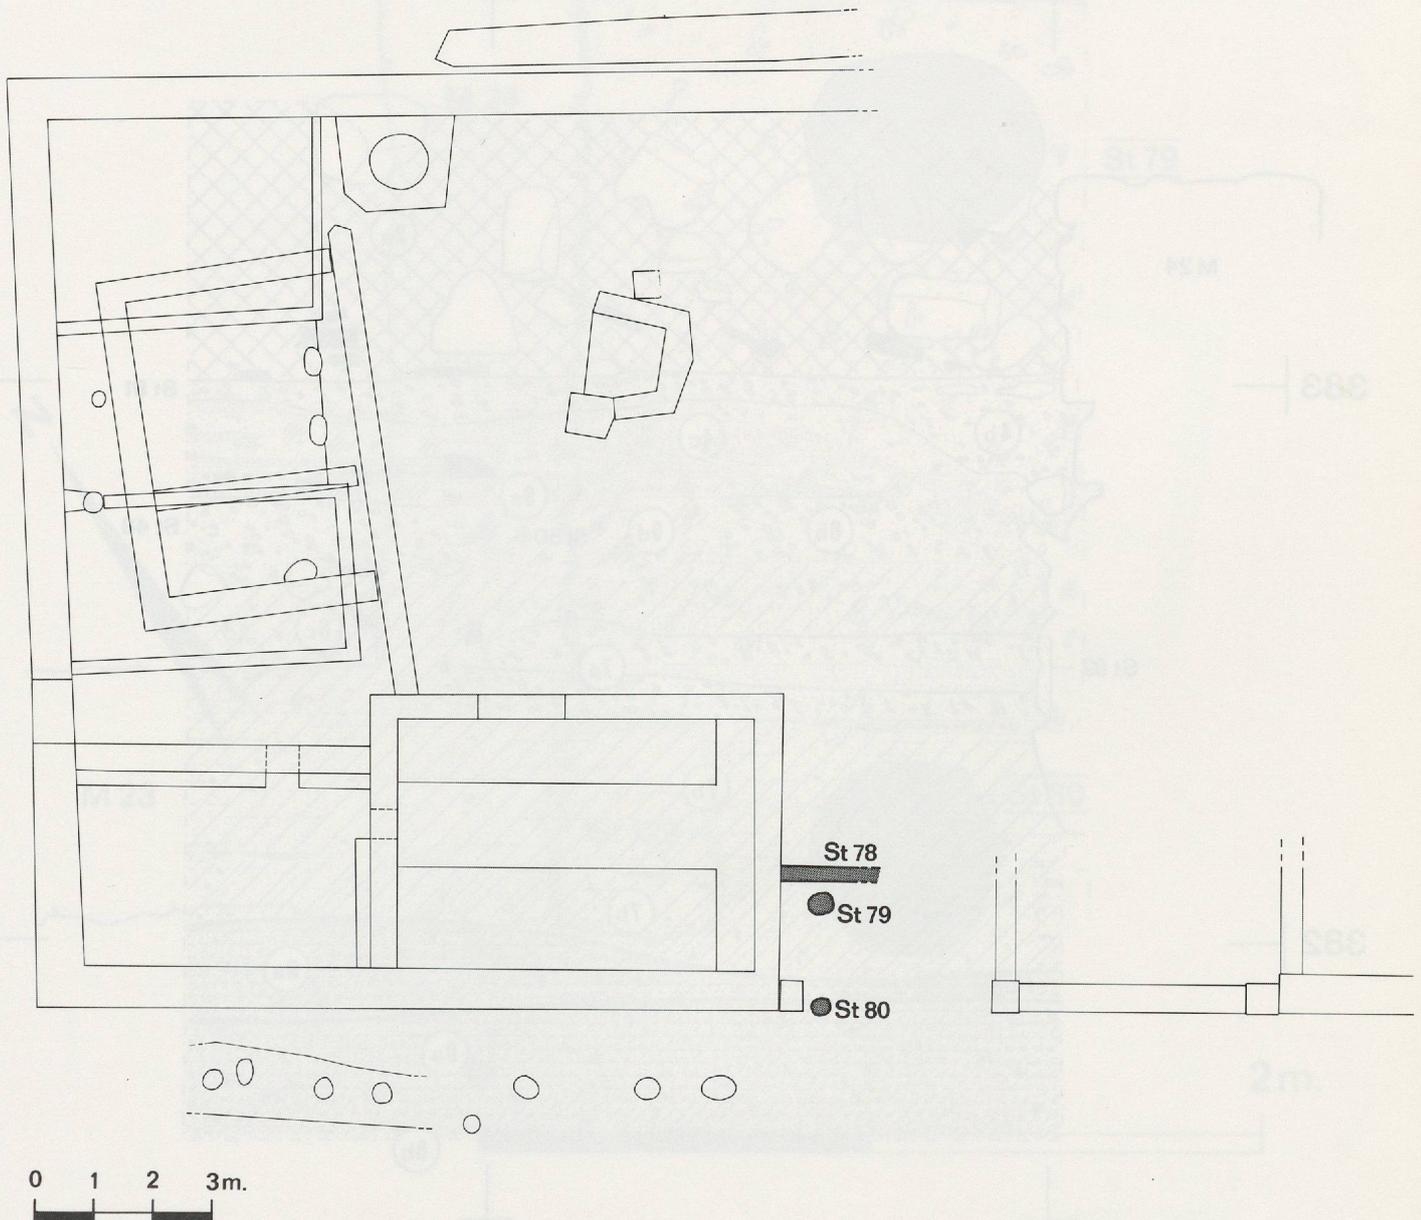
Fig. 87. Bât. est : plan schématique de l'état I.

3. Etat I (cf. fig. 87, p. 75)

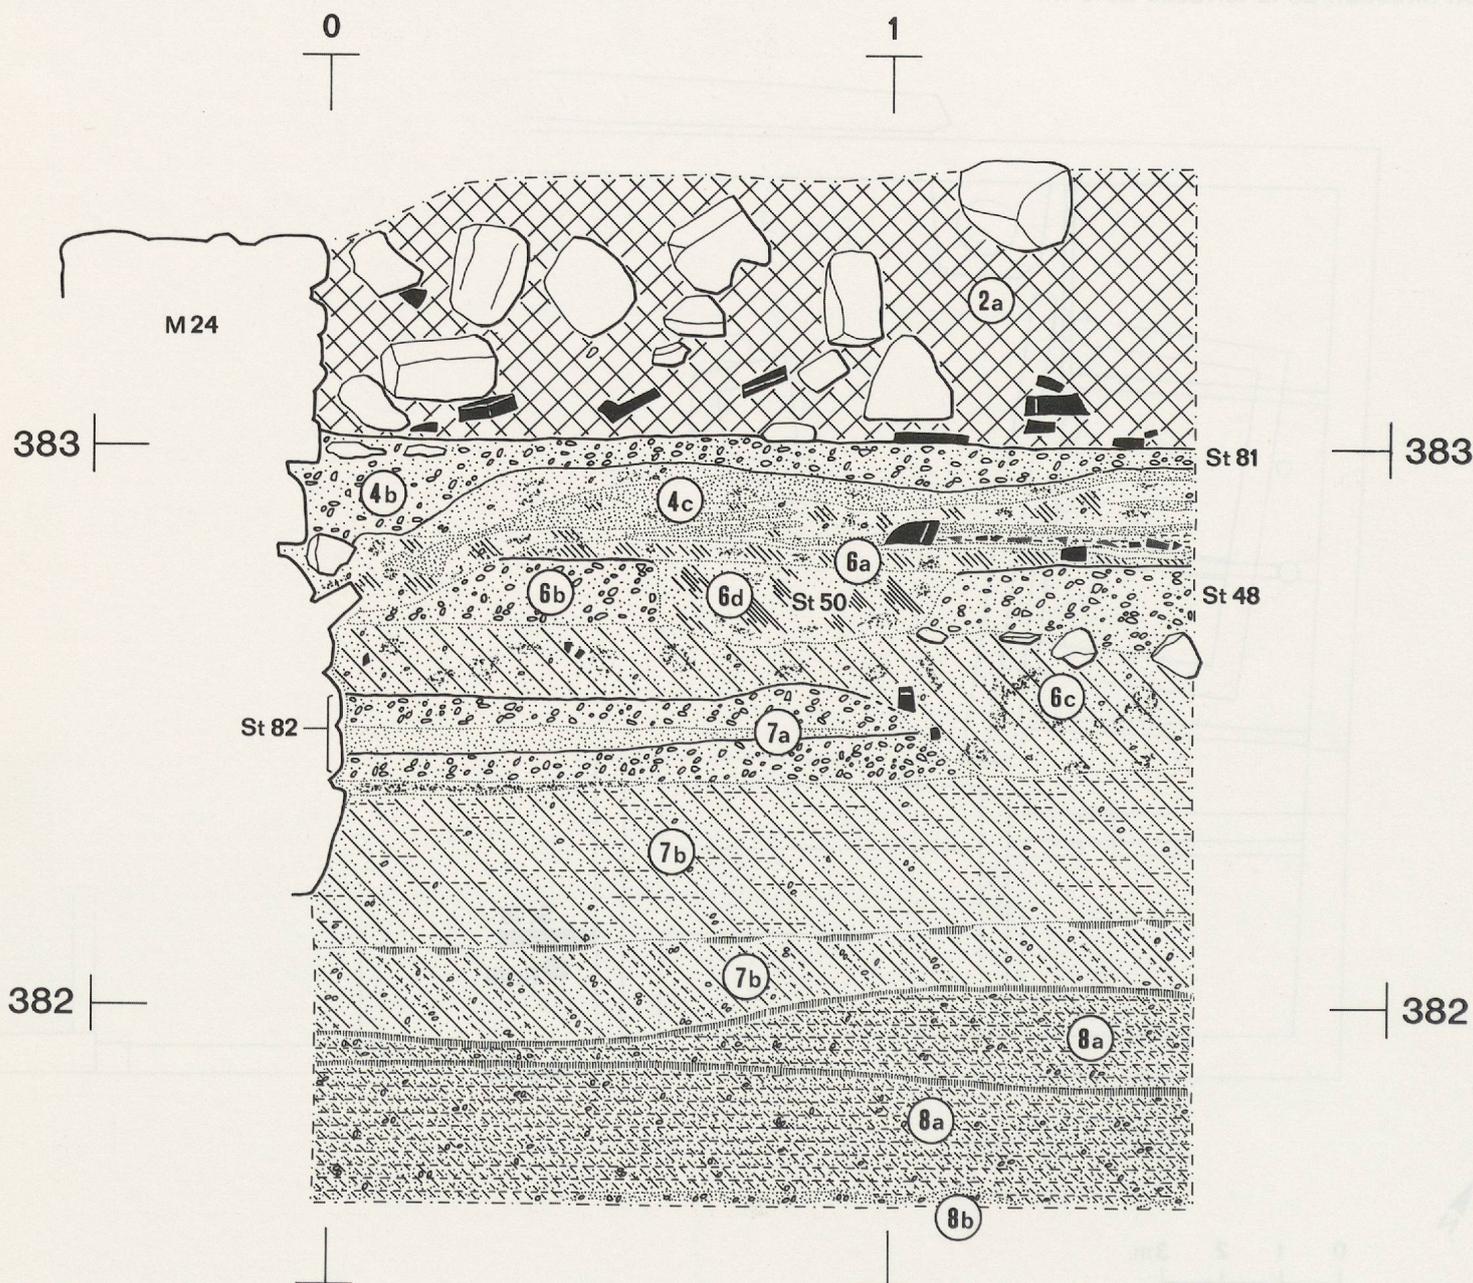
Fig. 88. Bât. est : strati. D86, vue nord (cf. tableau, p. 108; situation : fig. 142, p. 107).

circulation constitué de sable et de gravier (st. 48, c. 6b; cf. strati. D86, fig. 88, p. 76). Ce sol repose partiellement sur un remblai de nivellement de nature limoneuse et légèrement charbonneuse (c. 6c) qui recouvre les structures de l'état I. Ailleurs, il couronne directement les remblais anciens (c. 7d; cf. strati. D66/75, fig. 91, p. 78 bis). Sa limite septentrionale est matérialisée par un alignement de pierres sèches non appareillées, d'orientation est-ouest (st. 103), partiellement arraché ultérieurement (calage de palissade?) (cf. fig. 90, p. 78 et strati. D66/75, fig. 91, p. 78 bis). Au sud, il s'étend approximativement jusqu'au bord de la plate-forme. Sa délimitation orientale est plus délicate : en effet, la coupe D 140 (fig. 92, p. 78 bis) semble révéler sa poursuite au-delà de la surface remblayée de la cuvette, directement sur les sables et graviers gris naturels (c. 4k), préalablement écrêtés. Sa limite pourrait donc coïncider pratiquement avec la façade orientale du futur bâtiment. La même coupe paraît également attester une continuité d'utilisation de l'état IIa jusqu'à l'abandon de la demeure.

Nous mentionnerons encore l'existence d'une structure de plan et de fonction hypothétiques (st. 50, c. 6d; cloison légère?; cf. strati. D86, fig. 88, p. 76) en relation avec le sol décrit, ainsi que la présence d'une mince couche de démolition qui recouvre les aménagements de l'état IIa dans l'entrée centrale (c. 6a; cf. strati. D86, fig. 88, p. 76).

L'entrée principale du bâtiment se trouve au sud et permet d'accéder directement dans la cour. Trois blocs de molasse rectangulaires (st. 123-125), servant de base à une superstructure vraisemblablement en bois, définissent un double passage d'une largeur totale de 7,5 m. Le niveau de marche est essentiellement constitué par le sol de sable et de gravier damés de l'état IIa (st. 48, c. 6b) et par une alternance de lentilles limoneuses, sableuses et cendreuse (c. 4c). Relevons encore la présence de recharges de sable et de gravier (st. 81, c. 4b), perceptibles en particulier dans la moitié occidentale du passage (cf. strati. D86, fig. 88, p. 76).

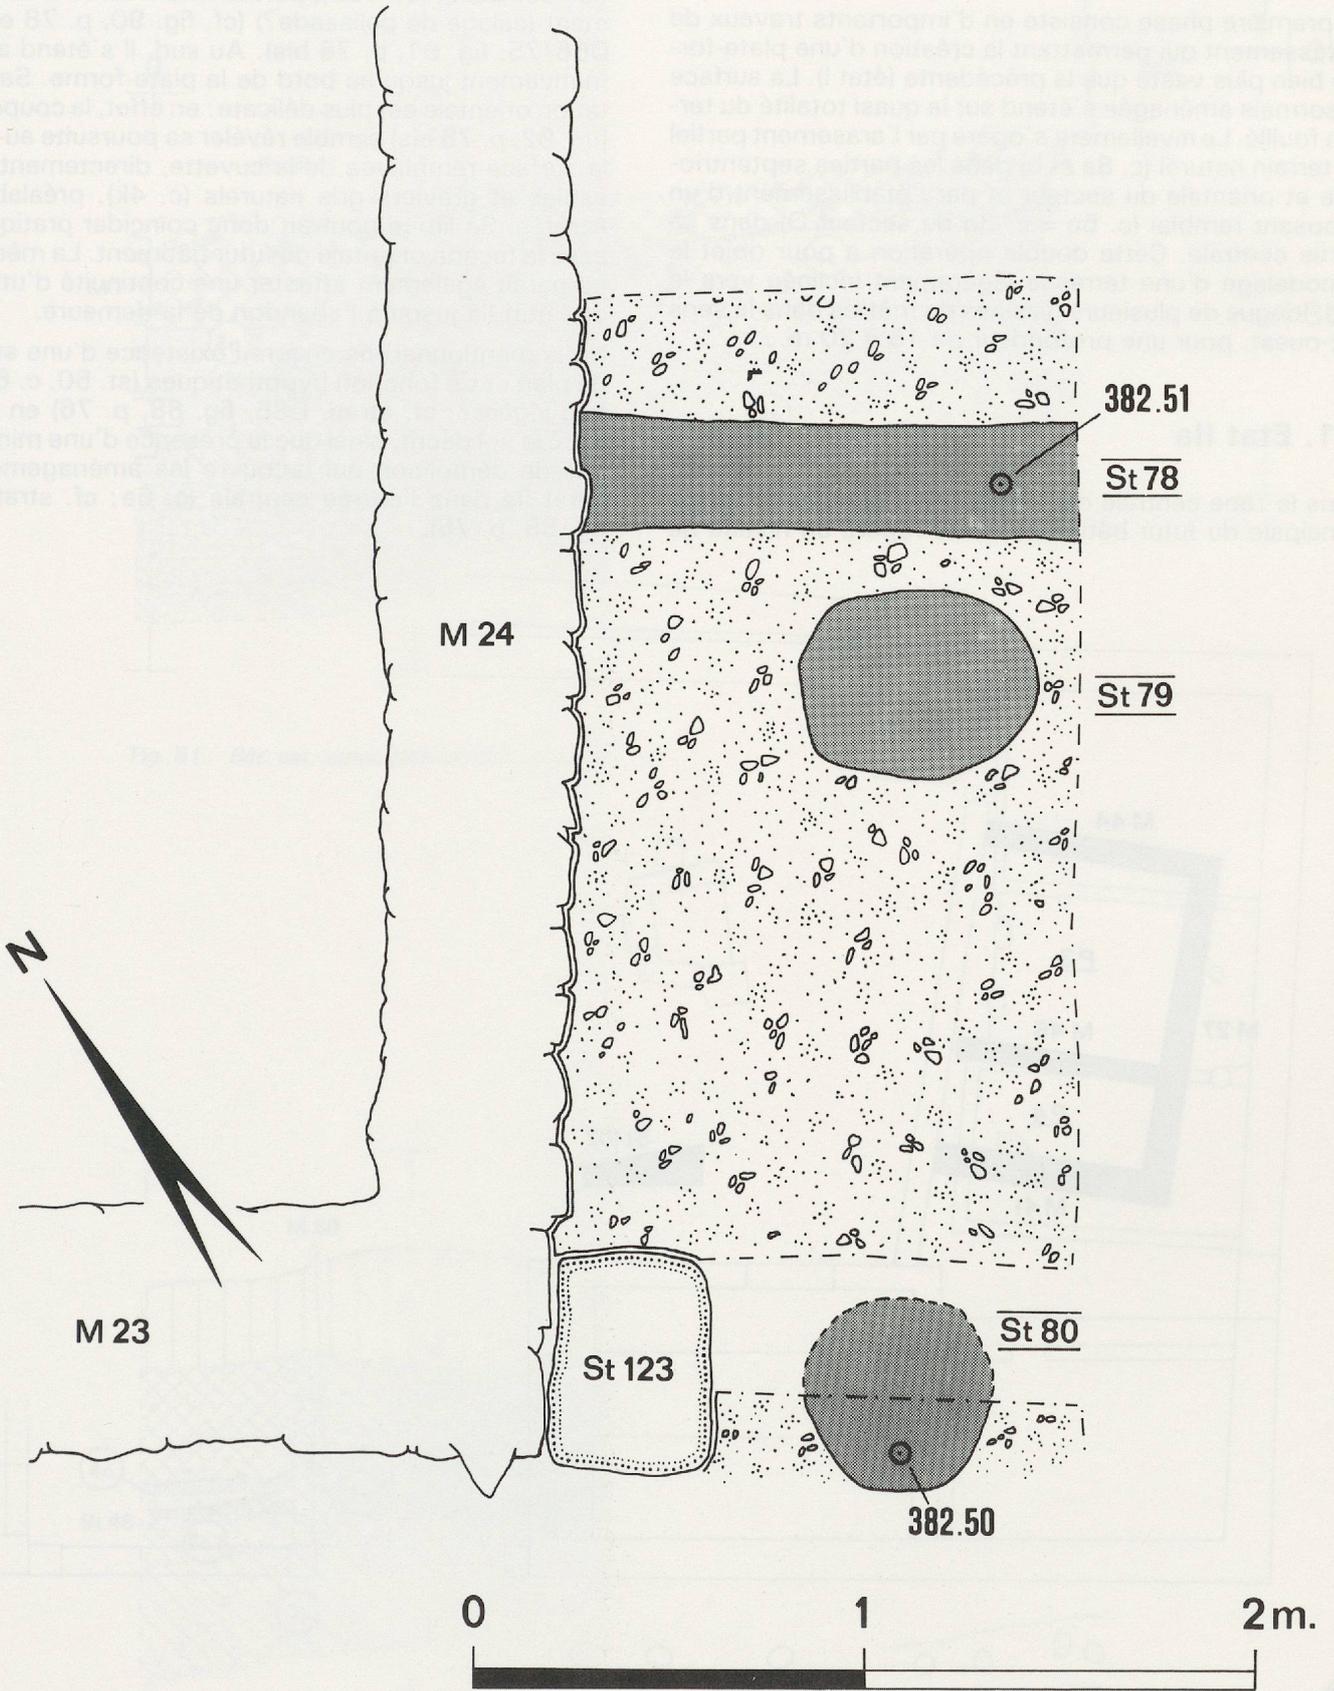
Fig. 89. Bât. est: plan des structures de l'état I.

légères (trous de poteaux st. 79 et 80 et traces de poutre horizontale st. 78; cf. fig. 89, p. 77). L'étendue et le plan exact de cette implantation restent inconnus; les aménagements postérieurs ont en effet oblitéré presque totalement ces vestiges, sauf sous l'entrée principale du futur bâtiment. Il est cependant peu probable qu'il s'agisse là d'un véritable habitat, puisqu'aucune trace d'occupation ou de démolition n'a pu être mise en relation avec les structures observées.

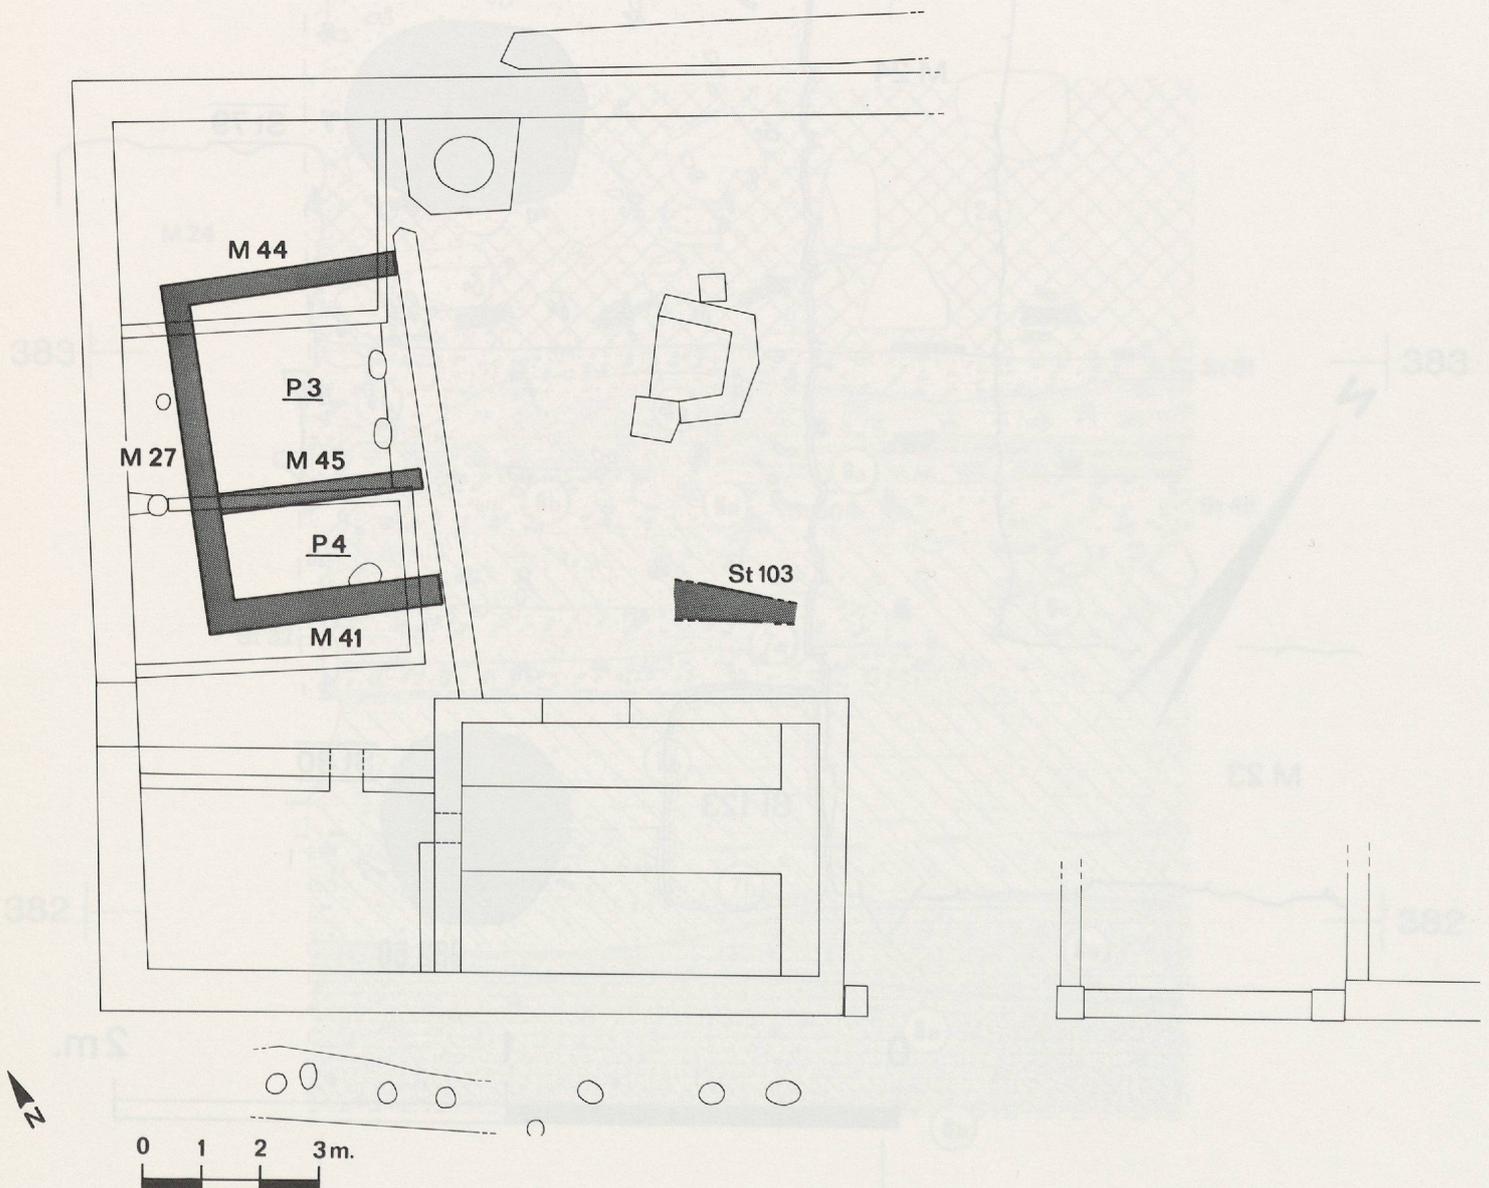
Fig. 90. Bât. est : plan schématique de l'état II (a-b).

4. Etats IIa et IIb (cf. fig. 90, p. 78)

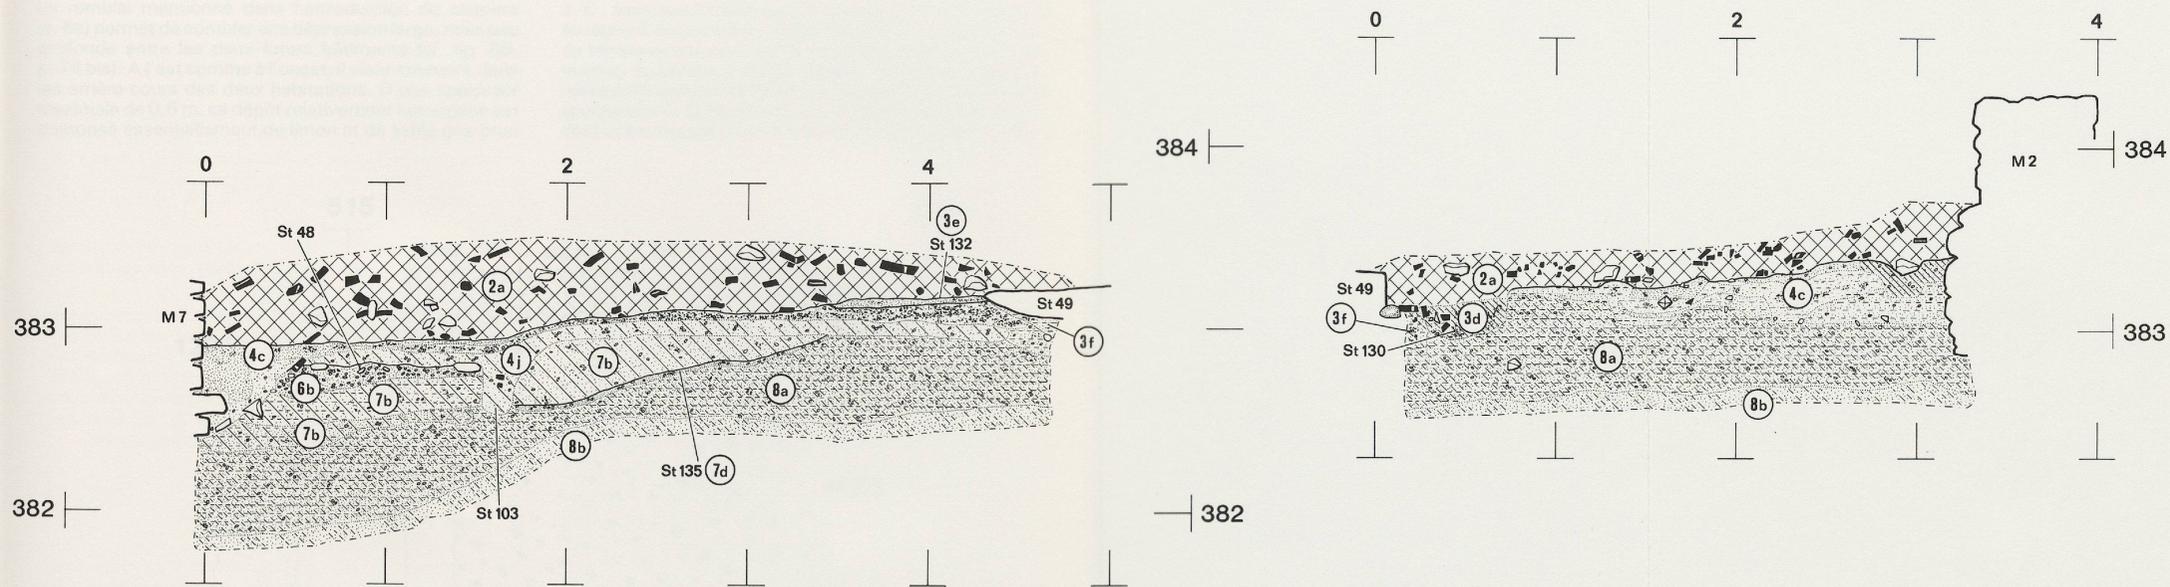
Fig. 91. Bât. est: strati. D66 et D75, vue ouest (cf. tableau, p. 108; situation: fig. 142, p. 107).

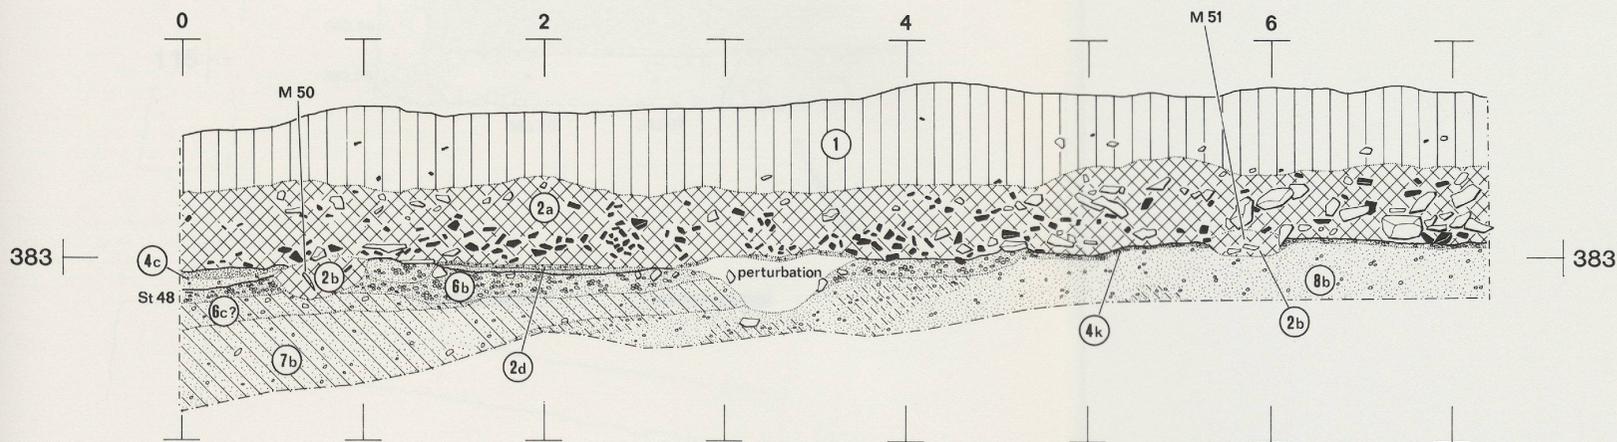
Fig. 92. Bât. est: strati. D140, vue nord (cf. tableau, p. 108; situation: fig. 142, p. 107).

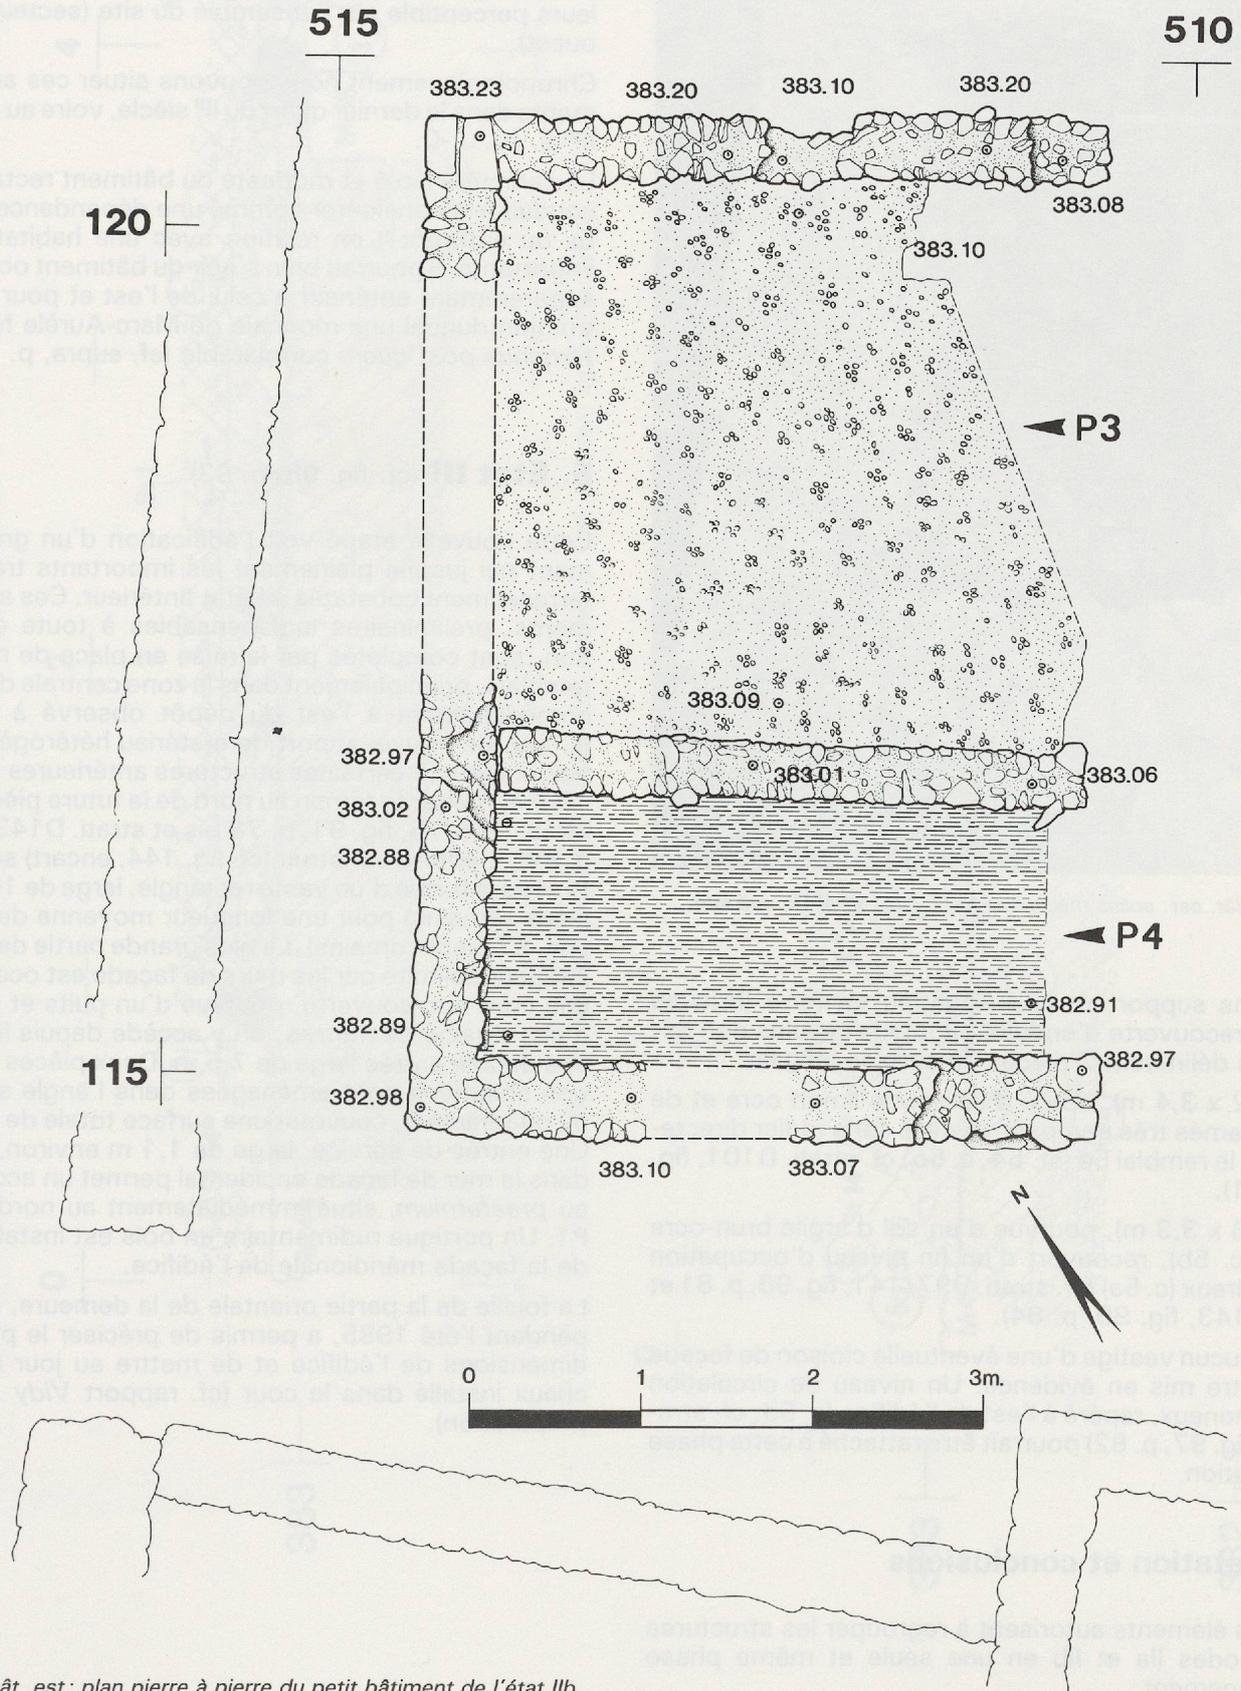
Fig. 93. Bât. est: plan pierre à pierre du petit bâtiment de l'état IIb.

à l'est, constitué de 3 solins maçonnés liés entre eux (M27, M41 et M44) et d'un mur de refend contemporain (M45), orienté est-ouest et venant buter contre M27 (cf. fig. 93, p. 79 et fig. 94, p. 80)

7.2.1.1. Les cloisons M27, M41, M44, M45 (état IIb)
(cf. fig. 93, p. 79, fig. 94, p. 80 et fig. 128, p. 99)

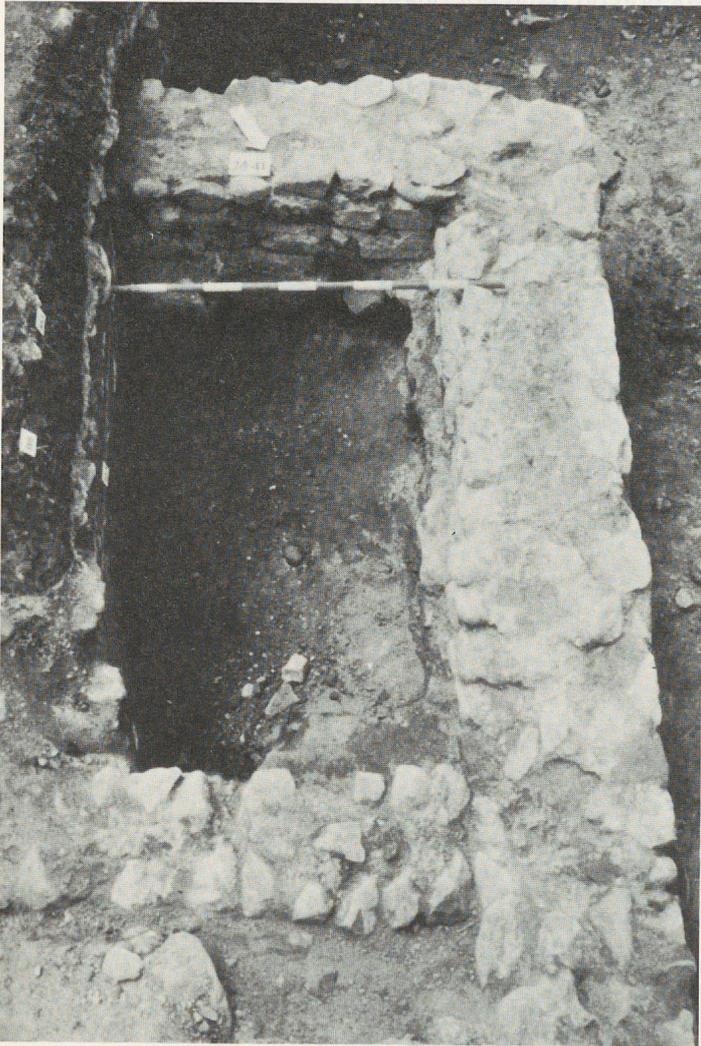
Fig. 94. Bât. est : solins maçonnés M27, M41 et M45, vue sud.

Ces solins supportent une élévation en terre (briques crues?), recouverte d'enduits pariétaux chaulés non décorés. Ils délimitent 2 pièces de surface inégale :

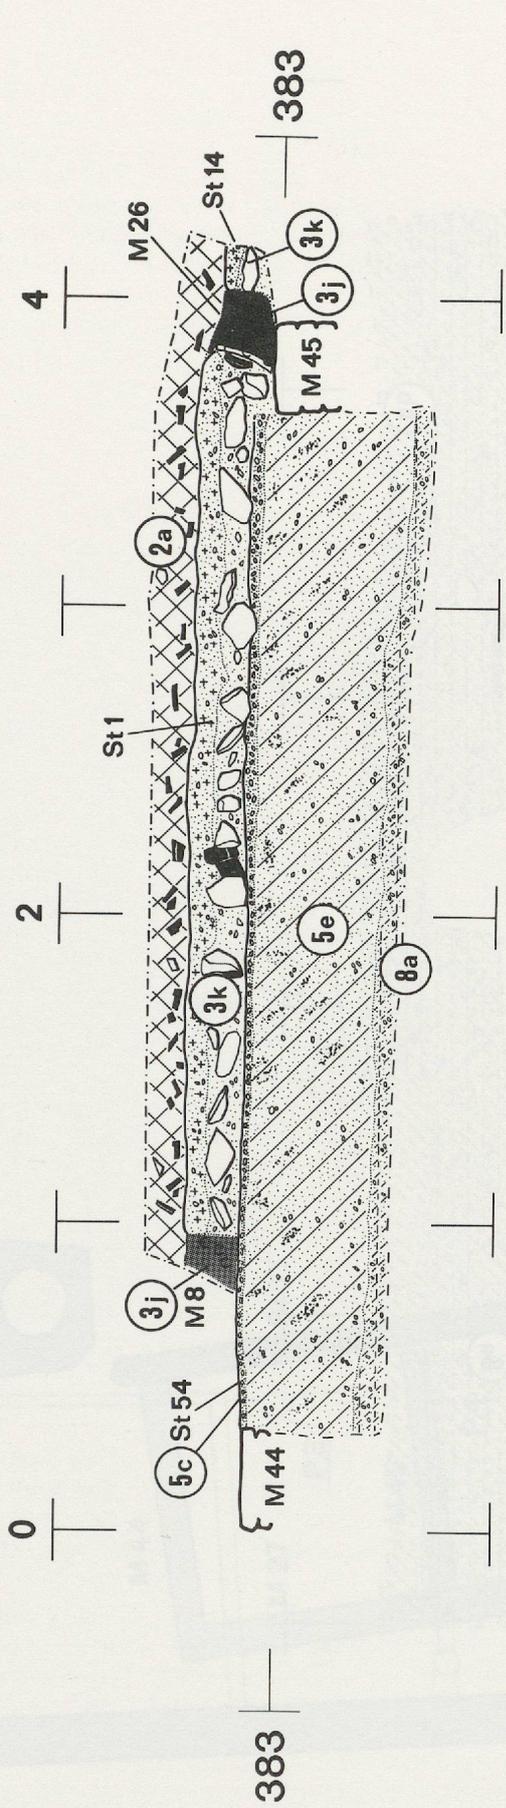
Fig. 95. Bât. est: strati. D101, vue est (cf. tableau, p. 108; situation: fig. 142, p. 107).

– P3 (3,2 x 3,4 m), dotée d'un sol de limon ocre et de gravier damés très compact, installé sans radier directement sur le remblai 5e (st. 54, c. 5c ; cf. strati. D101, fig. 95, p. 81).

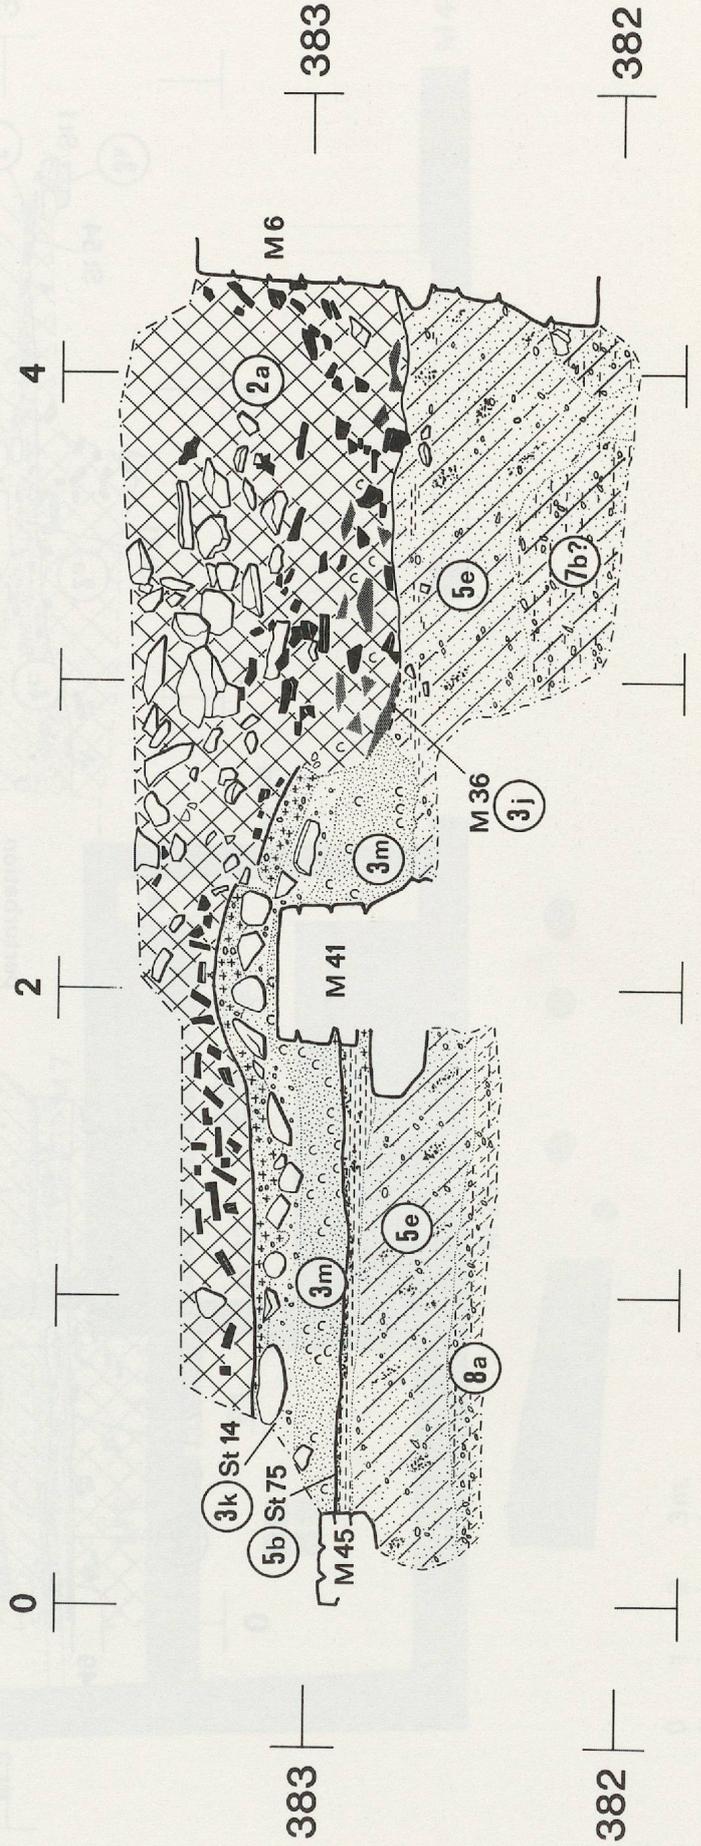
Fig. 96. Bât. est: strati. D97 et D141, vue est (cf. tableau, p. 108; situation: fig. 142, p. 107).

– P4 (1,6 x 3,3 m), pourvue d'un sol d'argile brun-ocre (st. 75, c. 5b), recouvert d'un fin niveau d'occupation très cendreuse (c. 5a) (cf. strati. D97/141, fig. 96, p. 81 et strati. D143, fig. 99, p. 84).

de la pièce est constitué d'un *terrazzo* identique à celui du local P6 (st. 14, c. 3k). Son radier repose sur la démolition des cloisons de l'état IIb (c. 3m; cf. strati. D97/141, fig. 96, p. 81). Au sud de l'angle formé par les solins M27 et M41, le radier est renforcé par un lit sous-jacent de galets et de fragments de tuiles noyés dans la couche 3m. Ce soutien supplémentaire n'a d'ailleurs pas empêché l'effondrement progressif de l'extrémité méridionale du *terrazzo* (st. 14), dû au tassement des couches inférieures (cf. strati. D97/141, fig. 96, p. 81). Notons encore dans l'angle de la pièce P7 la présence d'un trou de poteau (st. 100).

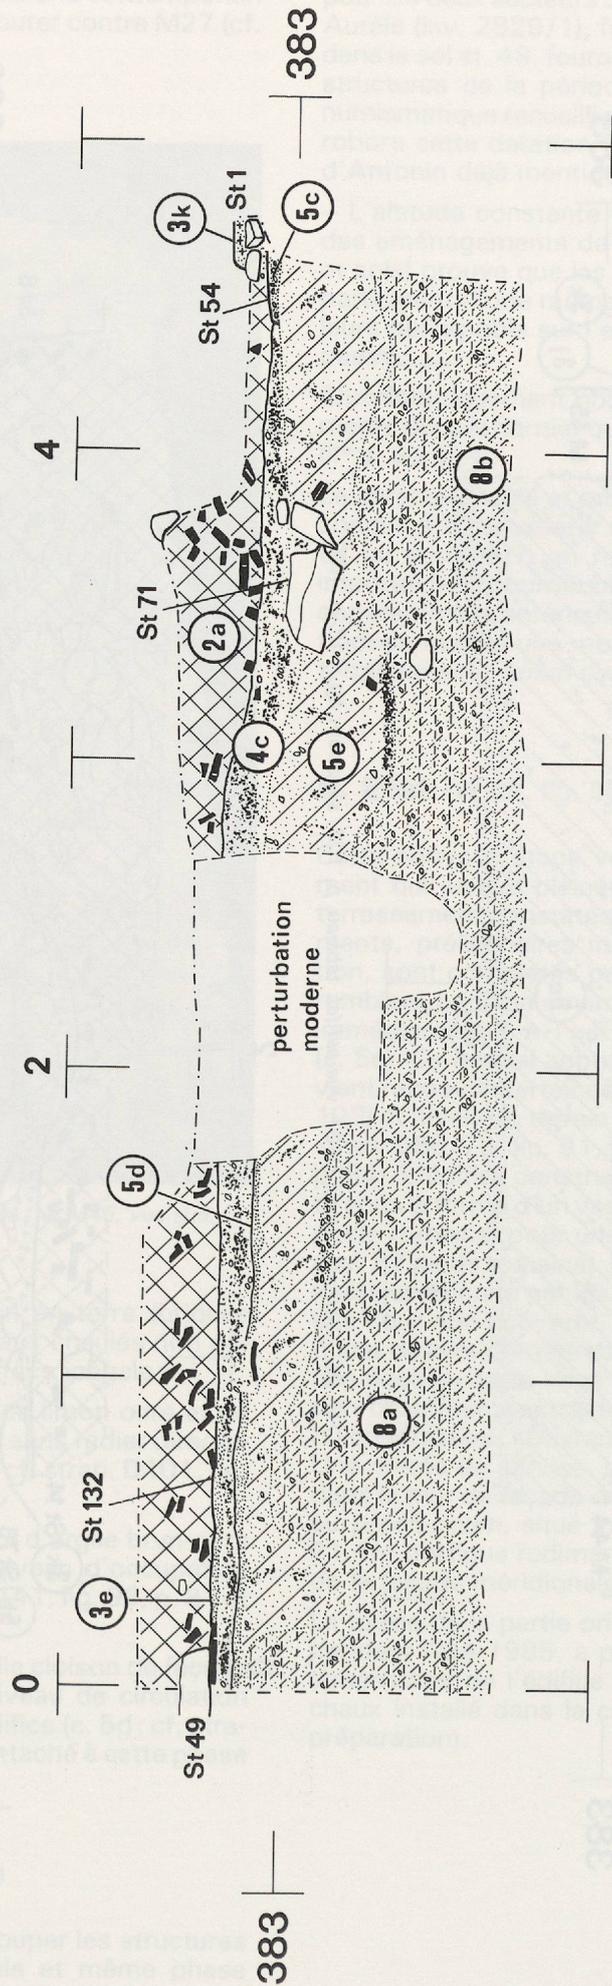
Fig. 97. Bât. est: strati. D95, vue sud (cf. tableau, p. 108; situation: fig. 142, p. 107).

A l'est, aucun vestige d'une éventuelle cloison de façade n'a pu être mis en évidence. Un niveau de circulation sablo-limoneux, repéré à l'est de l'édifice (c. 5d ; cf. strati. D95, fig. 97, p. 82) pourrait être rattaché à cette phase d'occupation.

– La pièce P6 (4,36 x 2,83 m) est délimitée par le mur M5 et par les cloisons légères M8 et M26; aucune trace d'un mur en terre n'a été observée à l'est. La présence de 2 trous de poteaux (st. 101 et 102) donne à penser que cette pièce n'était peut-être pas fermée ou, du moins, que la fermeture était de nature différente de celle des 2 autres locaux (panneaux de bois? tenture?). Le sol de la pièce comprend un *terrazzo* composé de mortier à grosses inclusions (gravier, cailloutis), installé sur un radier du même type que celui de la pièce P5 et contenant en plus quelques fragments de *tegulae* (st. 1, c. 3k). Ce hérisson repose lui-même sur l'ancien sol st. 54 (cf. strati. D 95, fig. 97, p. 82). Signalons encore dans ce *terrazzo* la présence d'un trou de poteau (st. 2).

Quelques maigres structures sont à mettre en relation avec ce foyer: il s'agit tout d'abord d'un niveau de travail, visible sous forme de lentilles limoneuses et cendreuseuses, sur lesquelles reposent quelques fragments de *tegulae* posés horizontalement (st. 132, c. 3e; cf. strati. D95, fig. 97, p. 82). D'autre part, une fosse de forme imprécise, qui perfore elle aussi les premiers niveaux de circulation dans la cour, à proximité immédiate du foyer, a sans doute servi pendant quelque temps de réceptacle aux cendres produites par son utilisation (st. 130, c. 3d; cf. strati. D66/75, fig. 91, p. 78 bis). Le foyer était vraisemblablement protégé par une construction légère. Aucune trace d'éléments de soutènement de couverture n'a pu cependant être mise en évidence autour de la structure.
