Zeitschrift: Cahiers d'archéologie romande
Herausgeber: Bibliothèque Historique Vaudoise
Band: 40 (1987)

Artikel: Le vicus gallo-romain de Lousonna-Vidy : rapport préliminaire sur la campagne de fouilles 1984
Autor: Paunier, Daniel / Abetel, Emmanuel / Andres-Colombo, Marina
Kapitel: Le bâtiment est
DOI: <https://doi.org/10.5169/seals-835430>

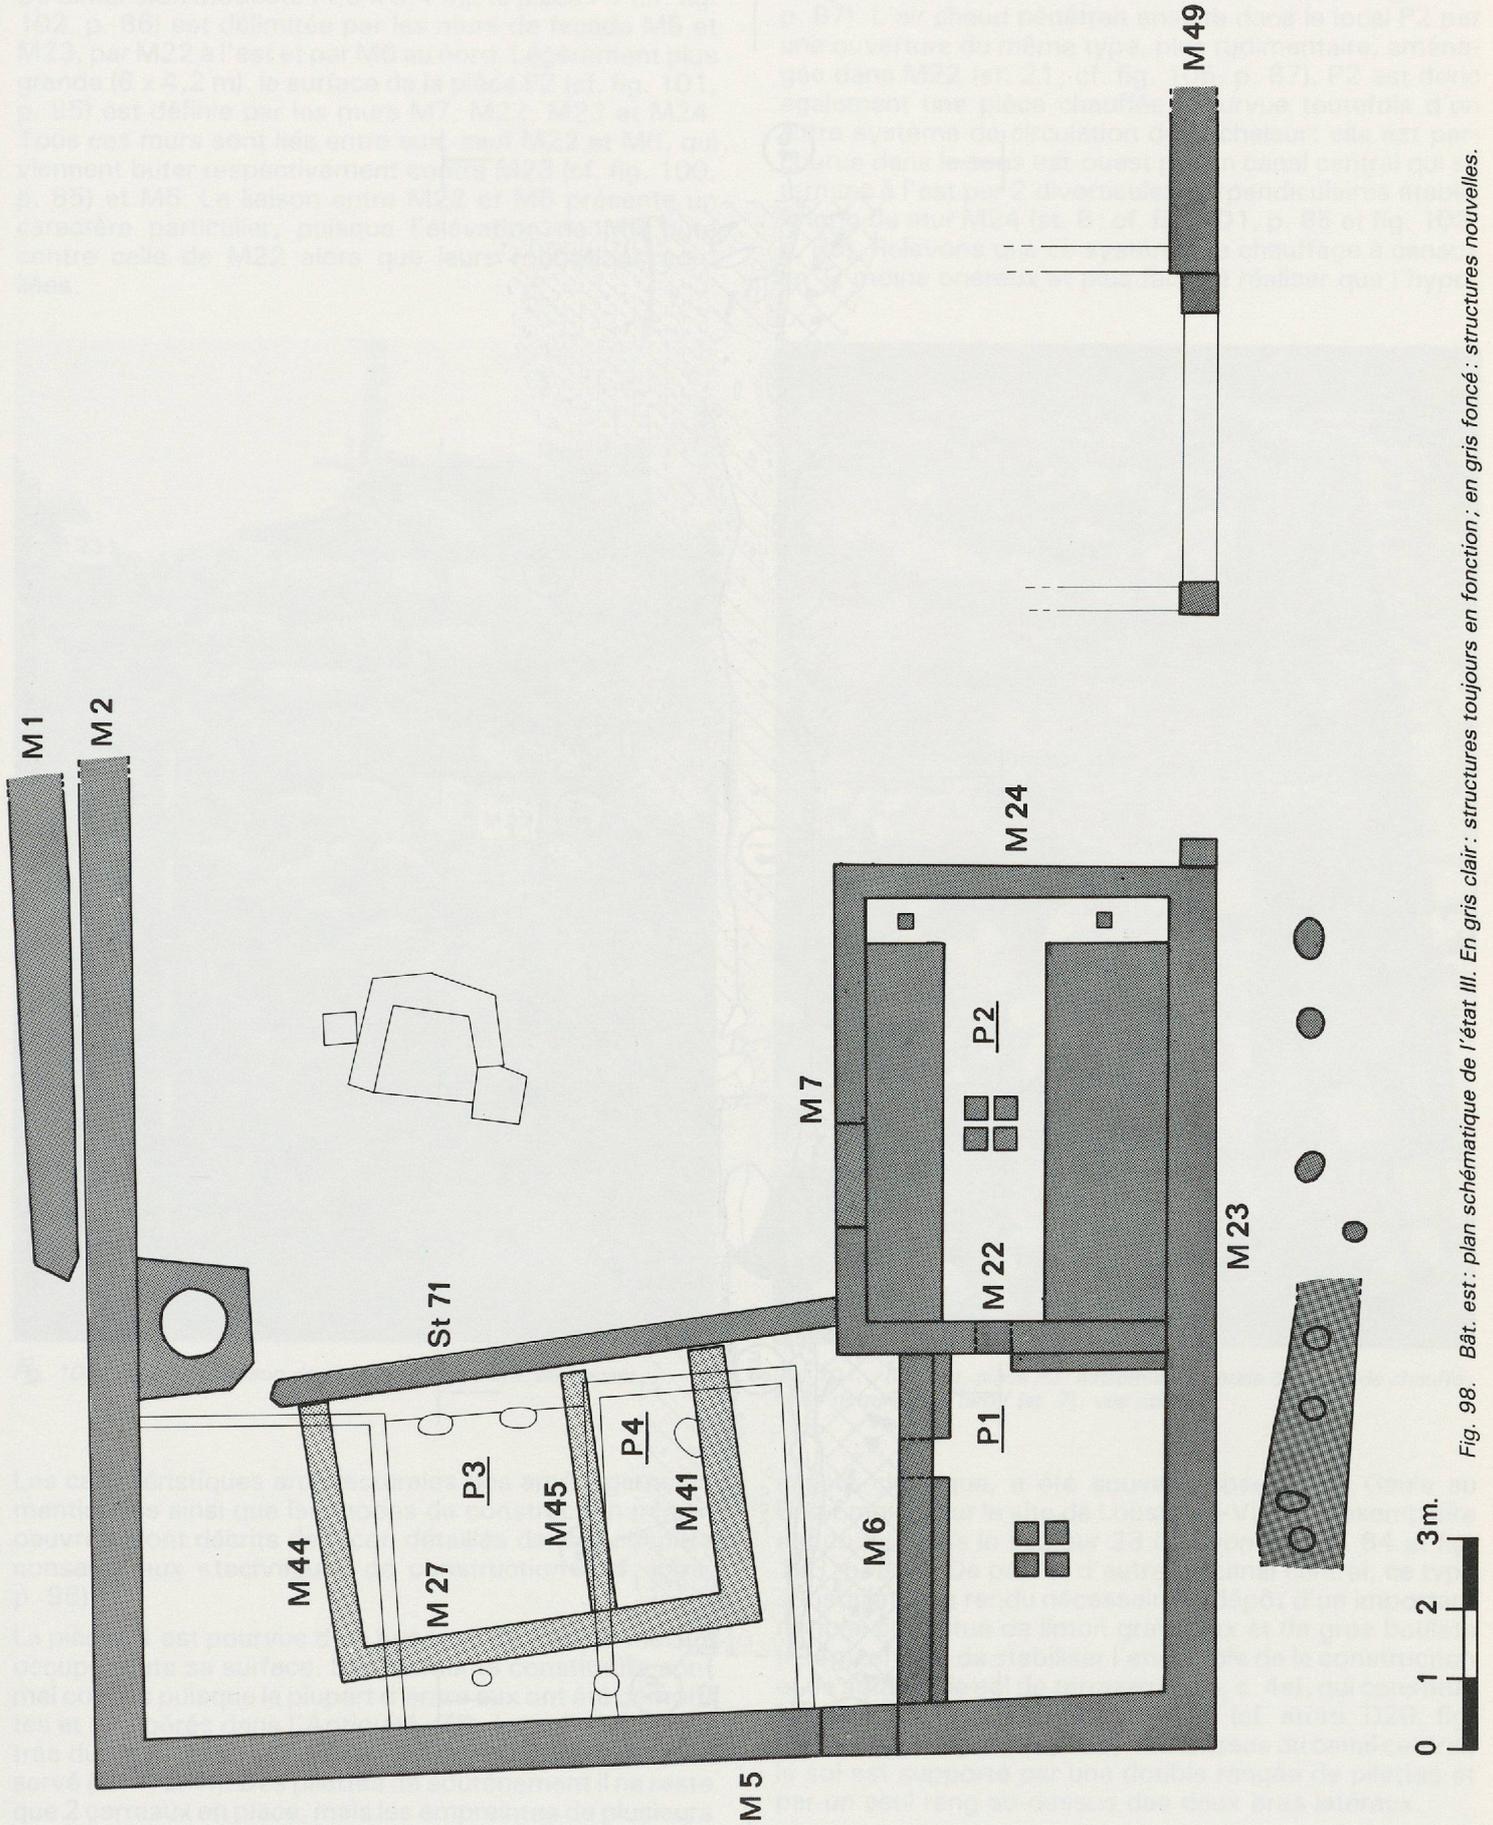
Fig. 98. Bât. est: plan schématique de l'état III. En gris clair: structures toujours en fonction; en gris foncé: structures nouvelles.

5. Etat III (cf. fig. 98, p. 83)

Cette nouvelle étape voit l'édification d'un grand bâtiment qui justifie pleinement les importants travaux de terrassement constatés à l'état antérieur. Ces aménagements, préliminaires indispensables à toute construction, sont complétés par la mise en place de nouveaux remblais, principalement dans la zone centrale de la cour, immédiatement à l'est du dépôt observé à l'état IIb (c. 5e). Ce nouvel apport de matériau hétérogène (c. 4j) vient recouvrir certaines structures antérieures (st. 48 et 103) et niveler le terrain au nord de la future pièce P2 (cf. strati. D66/75, fig. 91, p. 78 bis et strati. D143, fig. 99, p. 84). L'édifice construit (cf. fig. 144, encart) se présente sous la forme d'un vaste rectangle, large de 16 m (= 54 pieds romains) pour une longueur moyenne de 26 m (= env. 87 pieds romains). La plus grande partie de l'espace intérieur délimité par les murs de façade est occupée par une cour non couverte, pourvue d'un puits et profonde d'une dizaine de mètres ; on y accède depuis le sud par une double entrée large de 7,5 m. Deux pièces d'habitation chauffées sont aménagées dans l'angle sud-ouest du quadrilatère, couvrant une surface totale de 41,5 m². Une entrée de service, large de 1,1 m environ, installée dans le mur de façade occidentale permet un accès direct au *praefurnium*, situé immédiatement au nord du local P1. Un portique rudimentaire en bois est installé le long de la façade méridionale de l'édifice.

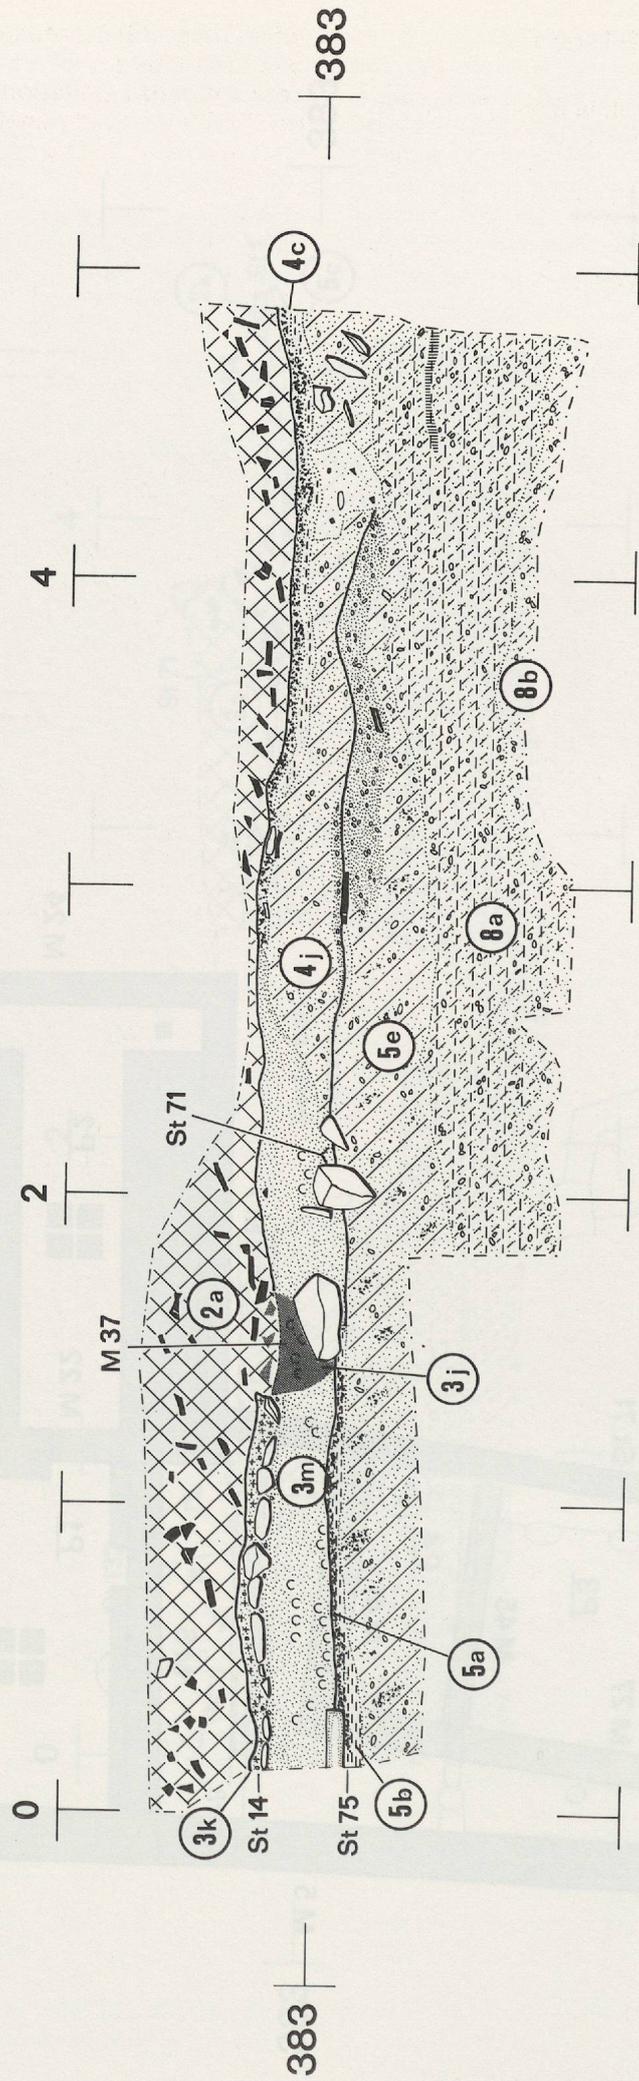
Fig. 99. Bât. est: strati. D143, vue nord (cf. tableau, p. 108; situation, fig. 142, p. 107).

– P4 (1,6 x 3,3 m), pourvue d'un sol d'argile brun-ocre (st. 75, c. 5b), recouvert d'un fin niveau d'occupation très cendreuse (c. 5a) (cf. strati. D97/141, fig. 96, p. 81 et strati. D143, fig. 99, p. 84).

– La pièce P7 (4,5 x 2,57 m) est délimitée par le mur M5 et par les cloisons légères M26, M36 et M37, dont les deux dernières (M36 et M37) sont installées dans la démolition des murs en terre primitifs (c. 3m; cf. strati. D47, fig. 115, p. 93 et strati. D143, fig. 99, p. 84). Le sol

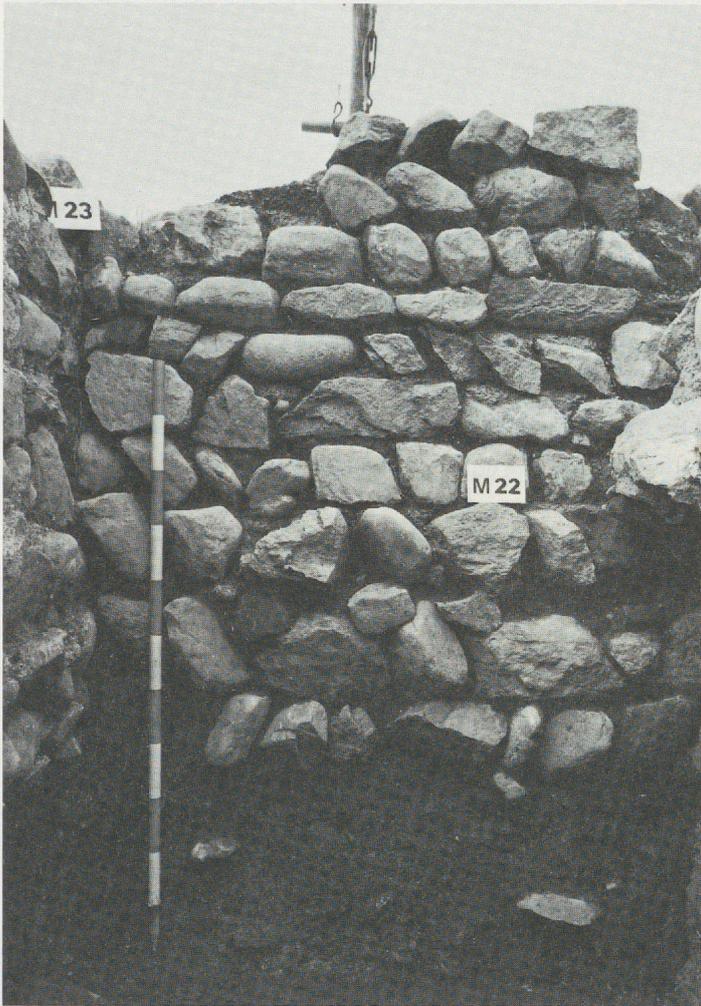
Fig. 100. Bât. est: liaison des murs M22 et M23, vue ouest.

De dimension modeste (4,8 x 3,4 m), la pièce P1 (cf. fig. 102, p. 86) est délimitée par les murs de façade M5 et M23, par M22 à l'est et par M6 au nord. Légèrement plus grande (6 x 4,2 m), la surface de la pièce P2 (cf. fig. 101, p. 85) est définie par les murs M7, M22, M23 et M24. Tous ces murs sont liés entre eux, sauf M22 et M6, qui viennent buter respectivement contre M23 (cf. fig. 100, p. 85) et M5. La liaison entre M22 et M6 présente un caractère particulier, puisque l'élévation de M6 bute contre celle de M22 alors que leurs fondations sont liées.

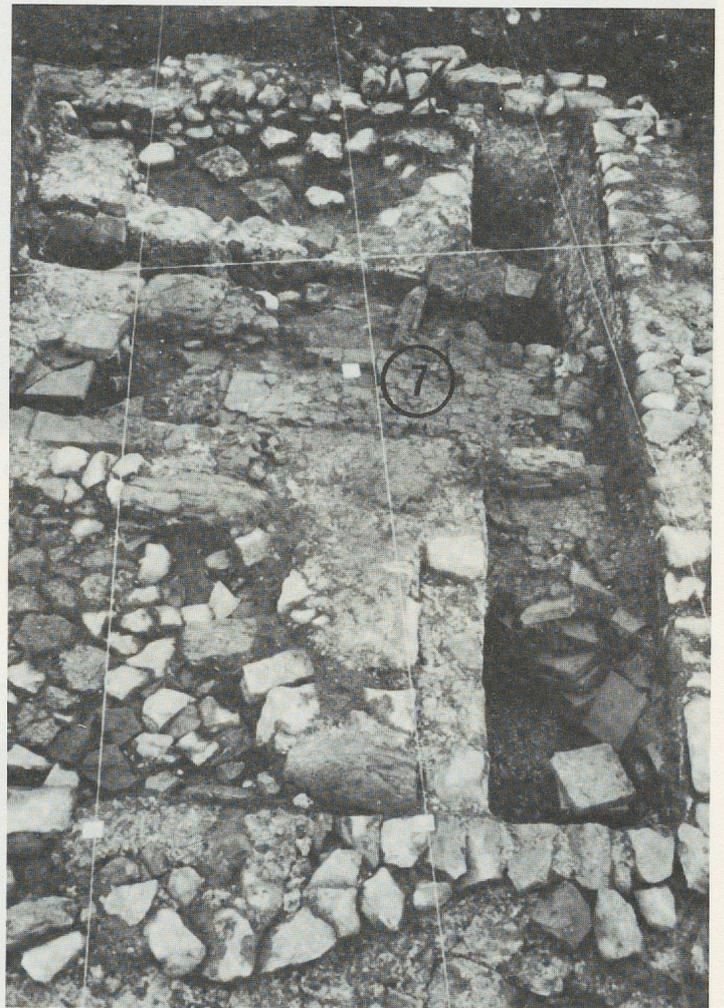
Fig. 101. Bât. est, pièce P2: extrémité orientale du canal de chauffe; foyer domestique tardif (st. 7); vue nord.

Dans la pièce P2, on comble le canal de chauffe st. 6 (c. 3c; cf. strati. D20, fig. 106, p. 88) et l'on aménage contre le mur M24 un foyer domestique (st. 7; cf. fig. 144 et fig. 101, p. 85), composé de 4 grands carreaux de terre cuite reposant sur un lit de galets noyés dans de l'argile (c. 3b) et encadrés par quelques blocs de molasse et de schiste. Cet aménagement entraîne la démolition partielle du sol de *terrazzo* (st. 5). Le défournement cendreuse du foyer (c. 3a) est déversé dans l'angle nord-est du local P2, et plus particulièrement dans le diverticule nord du canal, préalablement excavé à cet effet. Relevons encore la présence dans le tiers nord de la pièce d'une modeste fosse (st. 18; cf. fig. 101, p. 85) qui perfore elle aussi le sol st. 5. La nature cendreuse de son comblement (c. 3d) nous la fait mettre également en relation avec le foyer (st. 7).

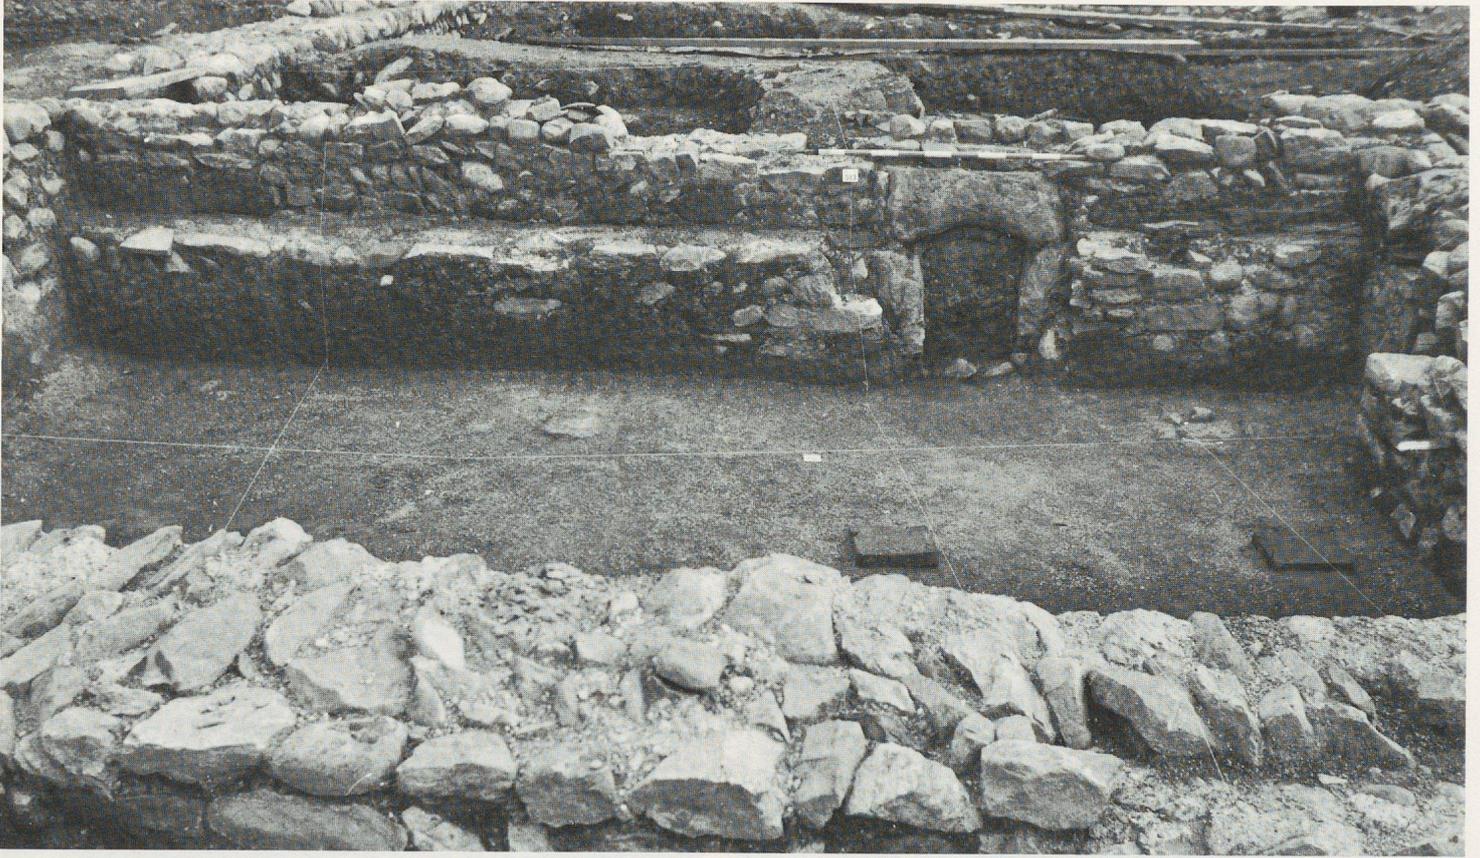
Fig. 102. Bât. est, pièce P1: vue générale, vue nord.

La pièce P1 est pourvue d'un hypocauste traditionnel qui occupe toute sa surface. Ses éléments constitutifs sont mal connus puisque la plupart d'entre eux ont été démontés et récupérés dans l'Antiquité déjà. Le sol de mortier, très dur, qui constitue le fond de l'hypocauste a été préservé (st. 4, c. 4f). Des pilettes de soutènement il ne reste que 2 carreaux en place, mais les empreintes de plusieurs autres sont encore visibles sur le sol. Subsistent également deux banquettes servant aussi de support à la *suspensura* disparue et qui flanquent le parement interne des murs les plus étroits, M6 et M22 (st. 94 et 95). Du canal de chauffe qui conduisait la chaleur du *prae-furnium*

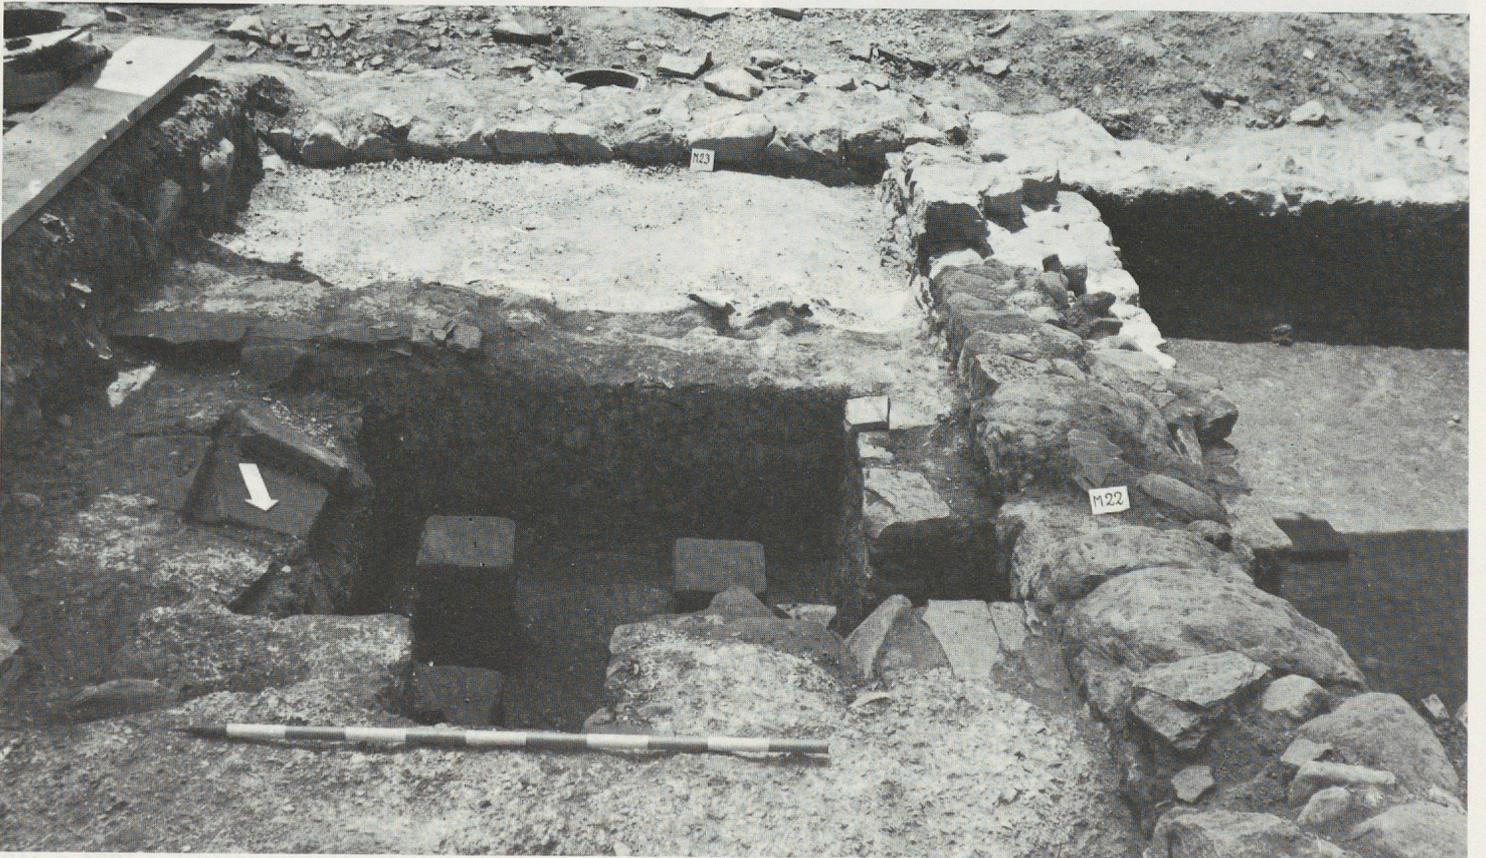
Fig. 103. Bât. est, pièce P2: vue générale de la moitié occidentale du local; au centre, canal de chauffe (st. 6); vue sud.

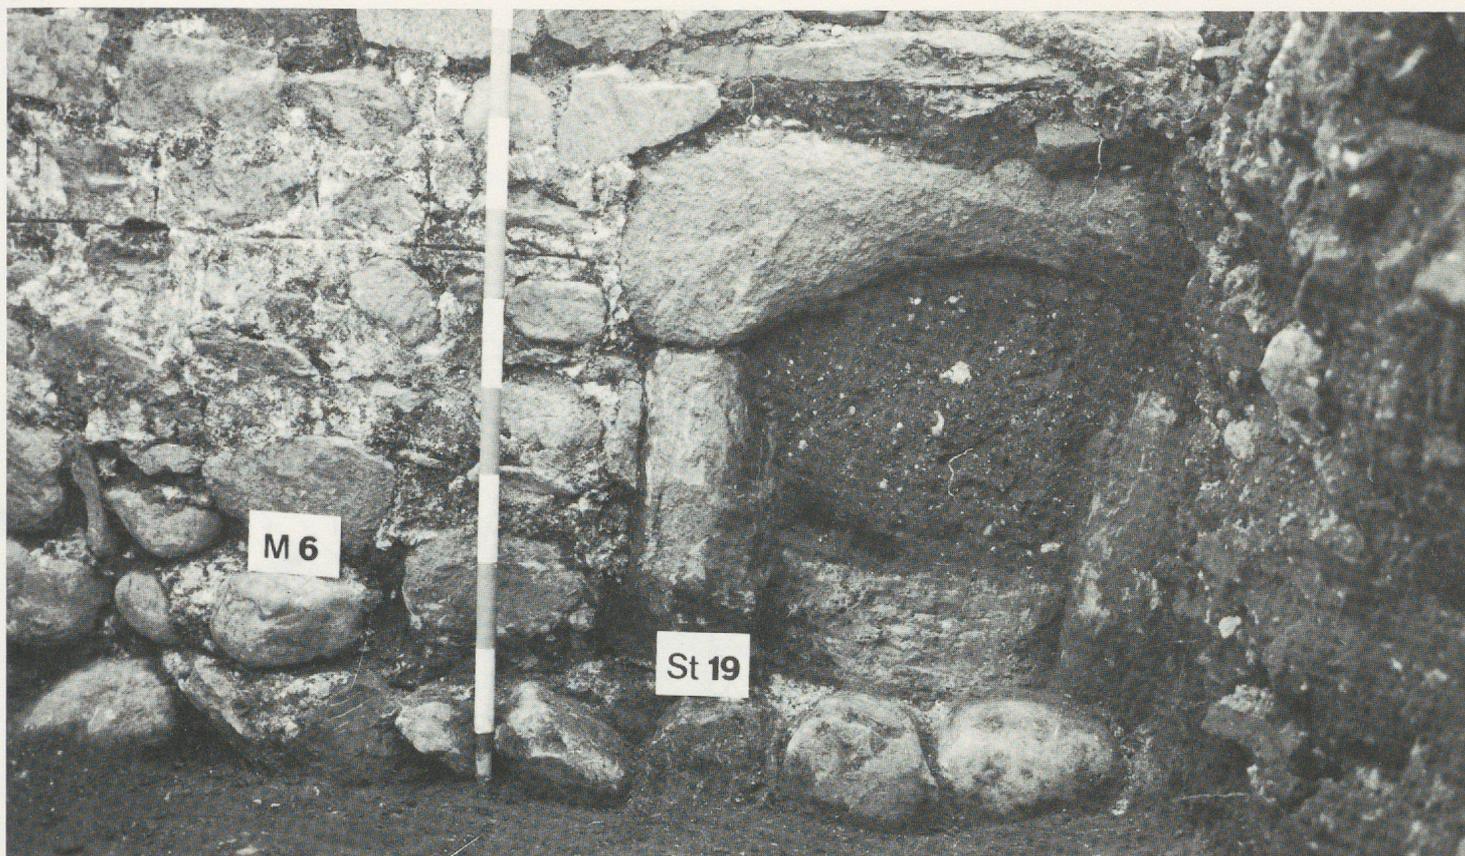
Fig. 104. Bât. est: pièce P1, parement nord du mur M6 et alandier (st. 19), vue sud (cf. D51, fig. 111, p. 90).

(cf. infra, p. 89) à l'intérieur de la pièce P1, on ne voit plus que l'ouverture faite de blocs de molasse agencés dès l'origine dans l'élévation du mur M6 (st. 19; cf. fig. 104, p. 87). L'air chaud pénètre ensuite dans le local P2 par une ouverture du même type, plus rudimentaire, aménagée dans M22 (st. 21; cf. fig. 105, p. 87). P2 est donc également une pièce chauffée, pourvue toutefois d'un autre système de circulation de la chaleur: elle est parcourue dans le sens est-ouest par un canal central qui se termine à l'est par 2 diverticules perpendiculaires établis le long du mur M24 (st. 6; cf. fig. 101, p. 85 et fig. 103, p. 86). Relevons que ce système de chauffage à canaux en T, moins onéreux et plus facile à réaliser que l'hypo-

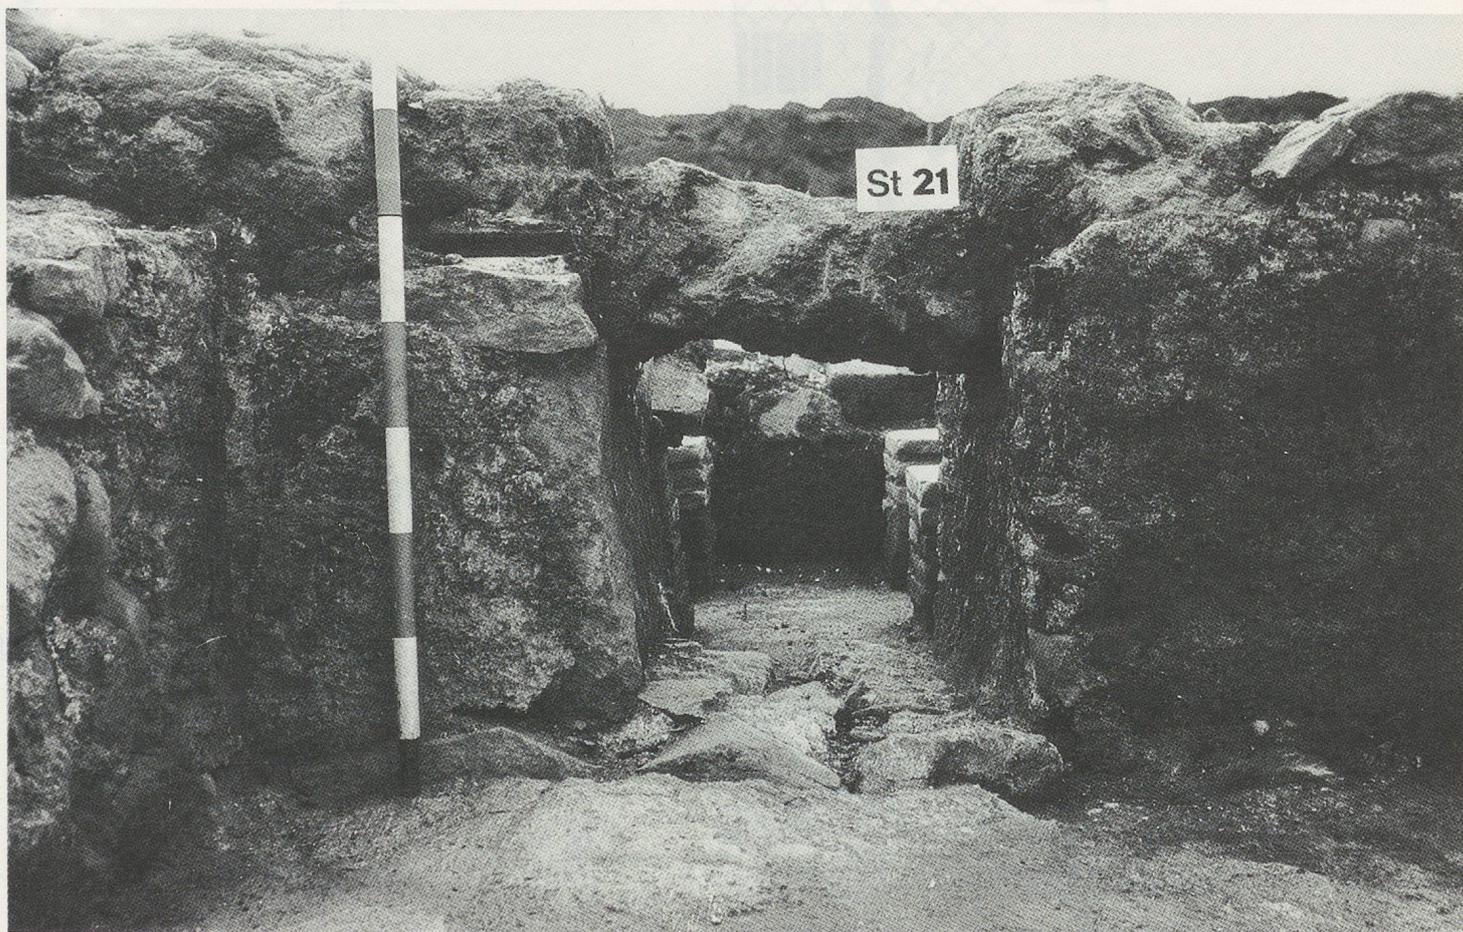
Fig. 105. Bât. est: pièce P2, alandier (st. 21), vue sud.

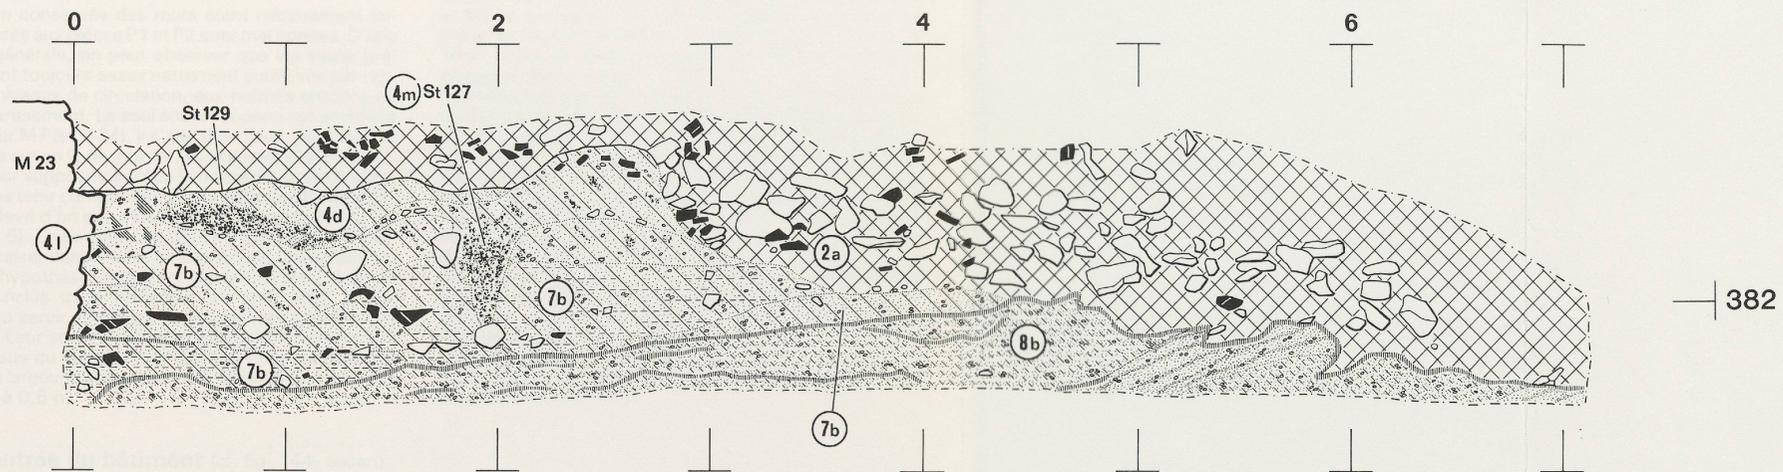
Fig. 107. Bât. est: strati. D96, vue est (cf. tableau, p. 108; situation: fig. 142, p. 107).

La largeur, relativement faible, du passage couvert varie entre 1,1 et 1,2 m. Son sol est de nature hétérogène, présentant lui aussi une alternance de lentilles limoneuses, sableuses et graveleuses damées (st. 129, c. 4d). Cette surface de marche, au même niveau que celle de l'entrée du bâtiment, est surélevée d'environ 0,6 m par rapport au terrain situé en contrebas de la terrasse (cf. strati. D96, fig. 107, p. 88 bis, et fig. 85, p. 74 bis).

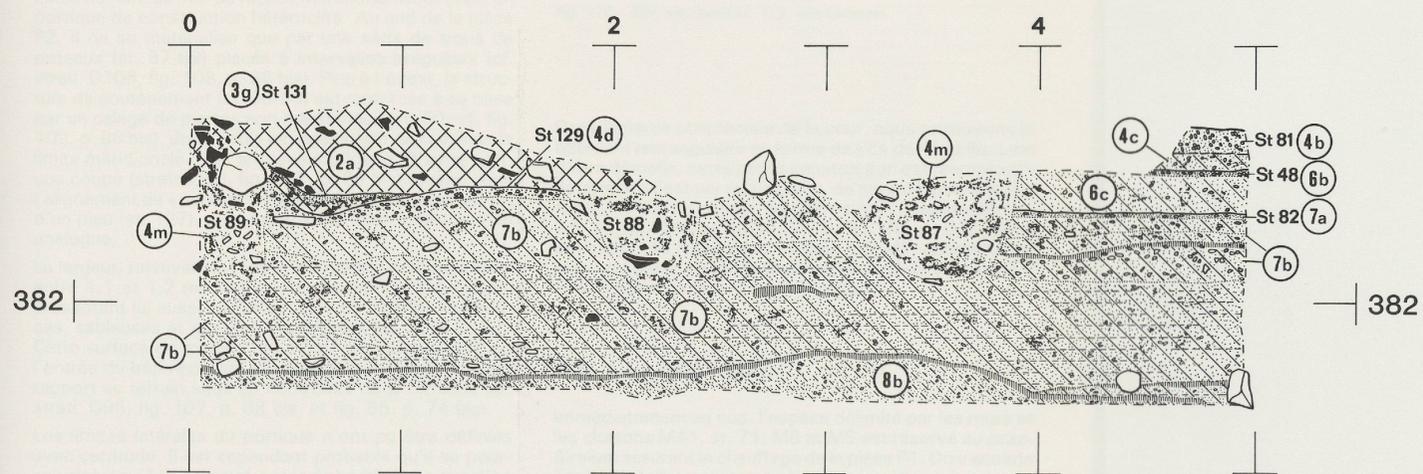
Fig. 108. Bât. est: strati. D108, vue nord (cf. tableau, p. 108; situation: fig. 142, p. 107).

Parallèlement au mur de façade méridional M23, court un portique de construction hétéroclite. Au sud de la pièce P2, il ne se matérialise que par une série de trous de poteaux (st. 87-89) placés à intervalles irréguliers (cf. strati. D108, fig. 108, p. 88 bis). Plus à l'ouest, la structure de soutènement (st. 90-93) est renforcée à sa base par un calage de pierres non maçonnées (st. 30; cf. fig. 109, p. 88 bis), dont le rôle est également de stabiliser la limite méridionale de la terrasse artificielle. D'autre part, une coupe (strati. D96, fig. 107, p. 88 bis) révèle, dans l'alignement du « parement » sud de la st. 30, la présence d'un pieu (st. 127), qui remplit sans doute une fonction analogue.

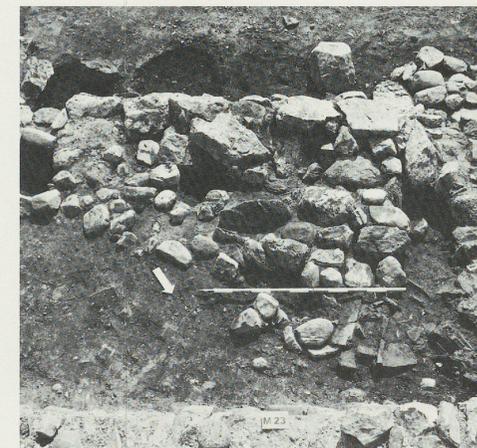
Fig. 109. Bât. est: empièremment du portique de façade méridionale (st. 30) et trous de poteaux (st. 90-93), vue verticale.

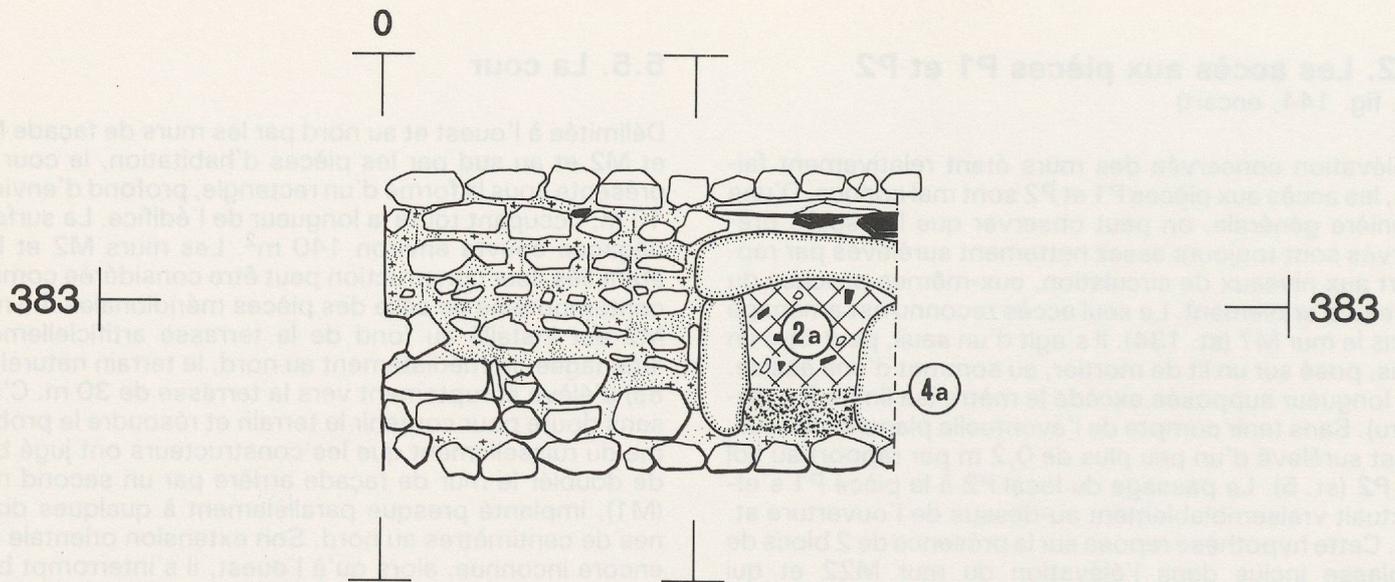
Fig. 111. Bât. est, D51: parement nord du mur M6 et alandier (st. 19), vue sud (cf. fig. 104, p. 87 et tableau, p. 108; situation: fig. 142, p. 107).

Les éléments constitutifs du *praefurnium* ont tous été démontés lors des aménagements de l'état IV. Les seules traces de son utilisation sont la légère rubéfaction du linteau de molasse de l'alandier (st. 19) et une couche de cendre durcie à l'intérieur de ce dernier (c. 4a; cf. D51, fig. 111, p. 90).

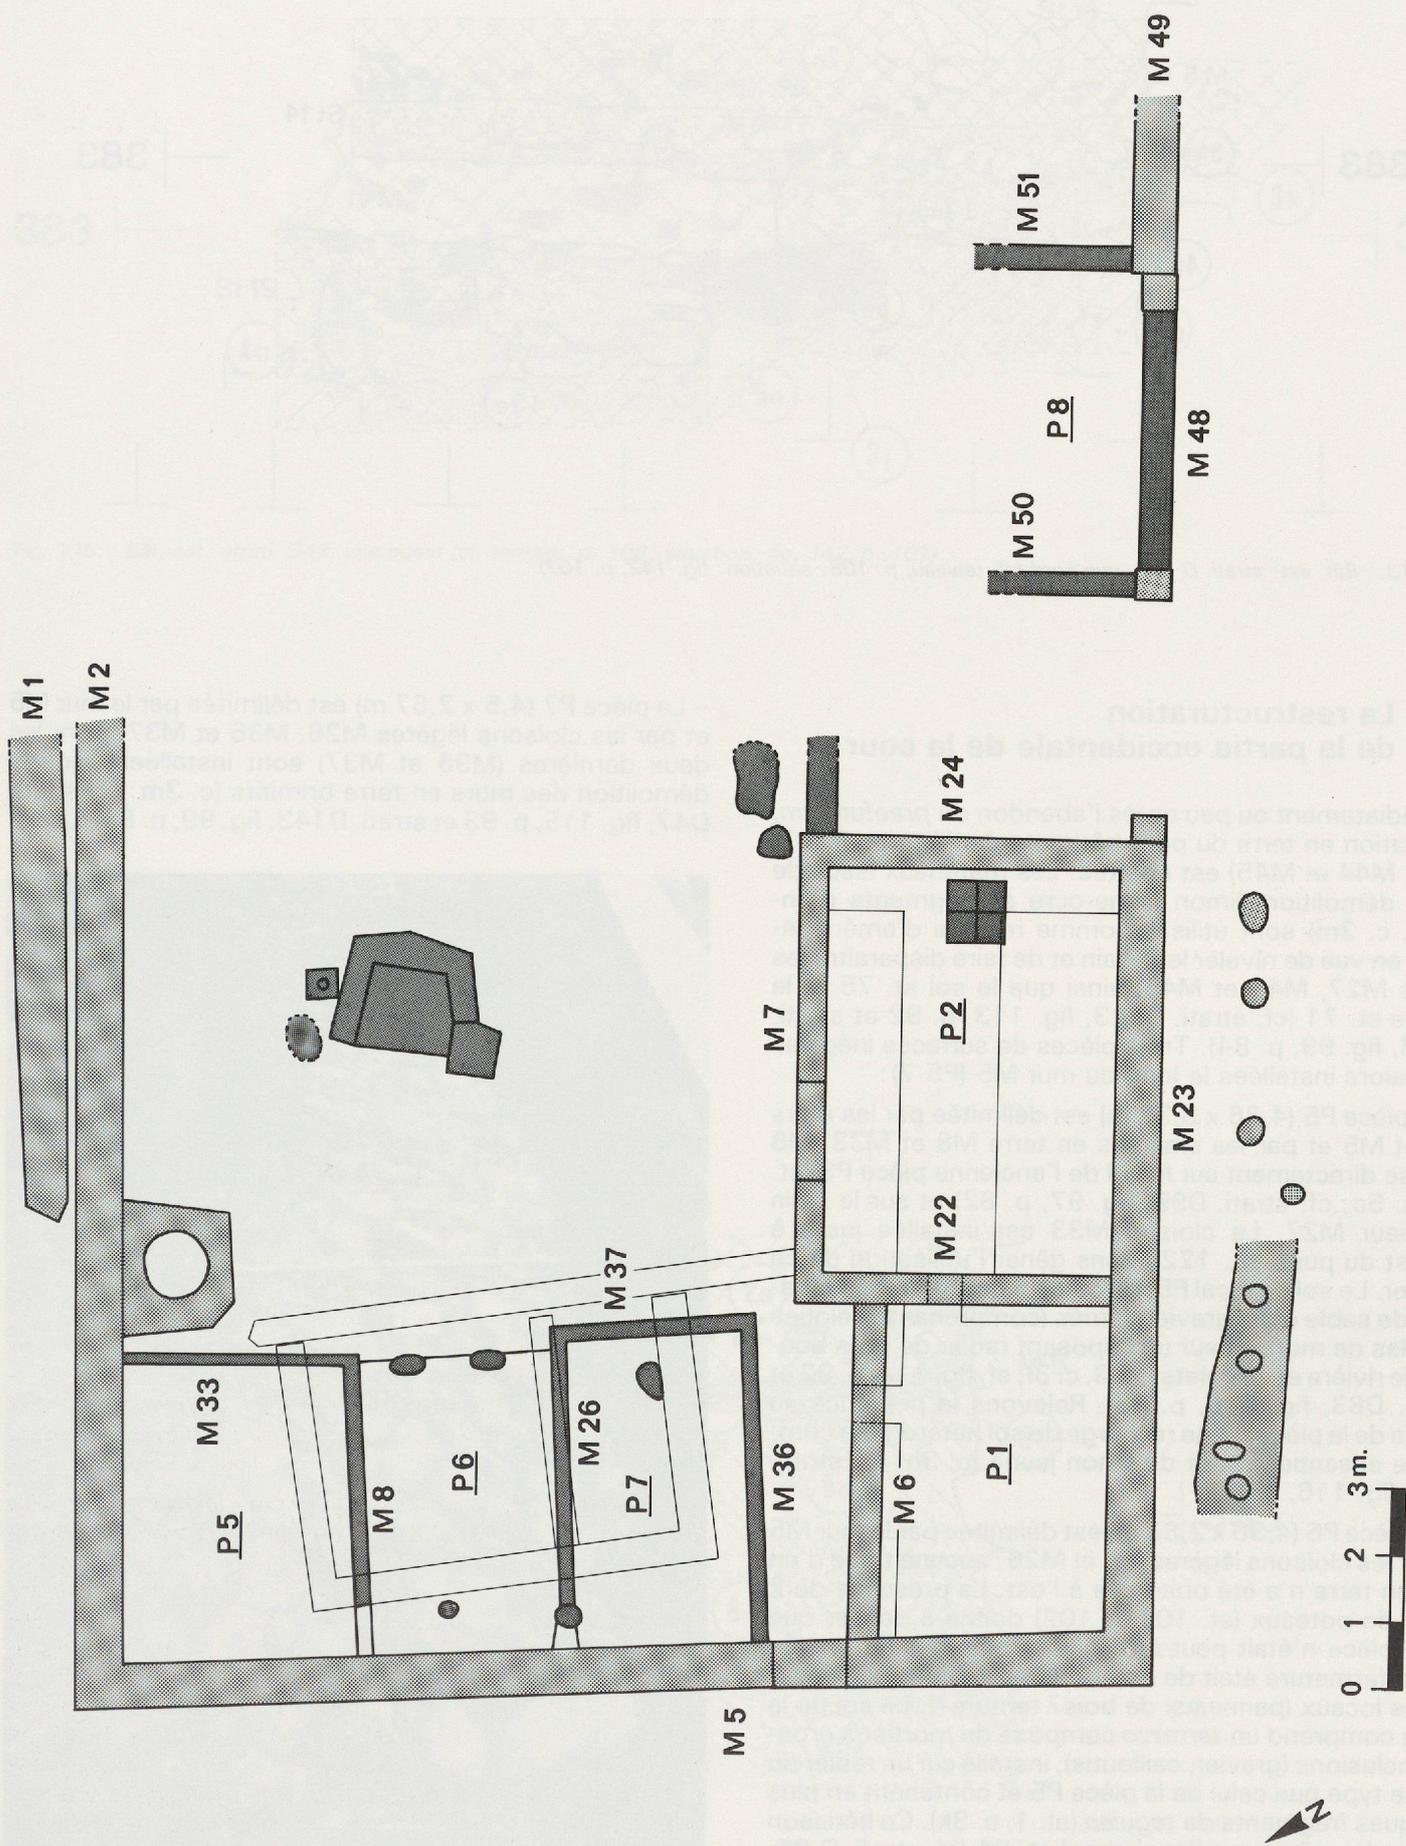
Fig. 112. Bât. est: plan schématique de l'état IV. En gris clair, structures toujours en fonction; en gris foncé, structures nouvelles.

6. Etat IV (cf. fig. 112, p. 91)

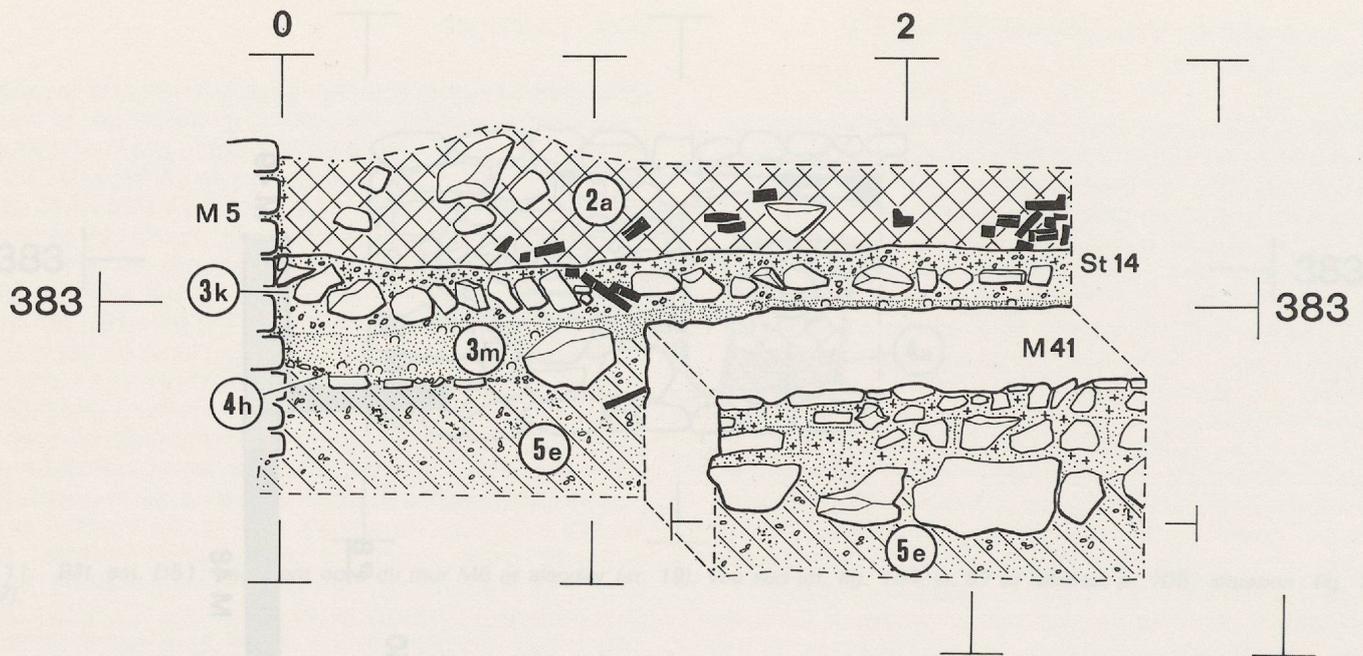
Fig. 113. Bât. est: strati. D 123, vue nord (cf. tableau, p. 108; situation: fig. 142, p. 107).

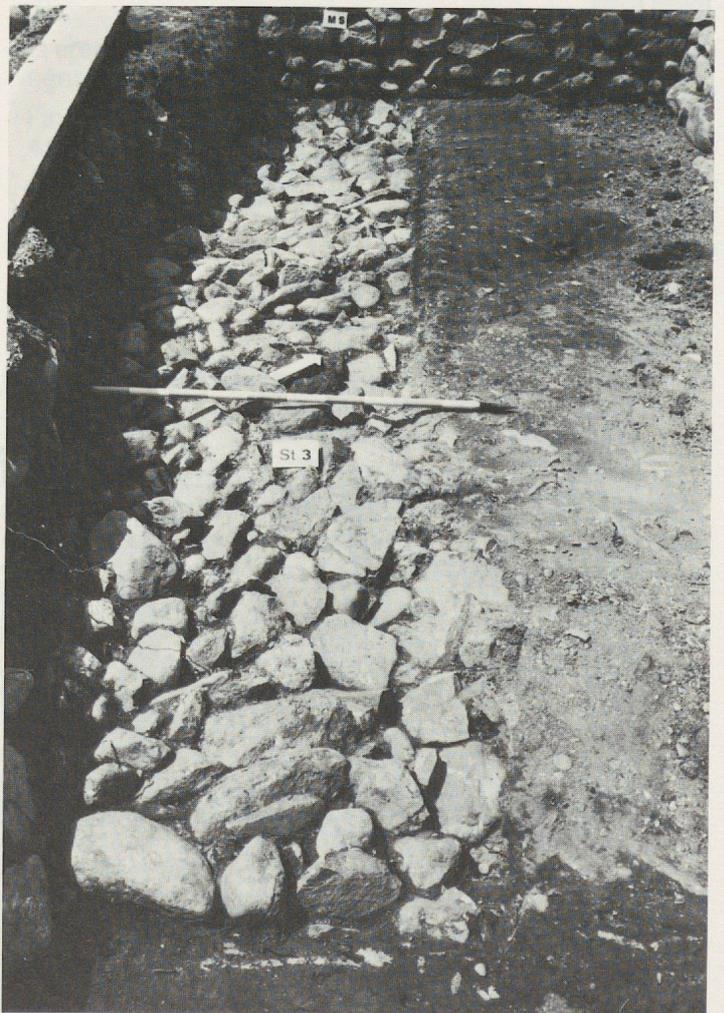
Fig. 114. Bât. est, pièce P5: radier du sol (st. 3), vue ouest.

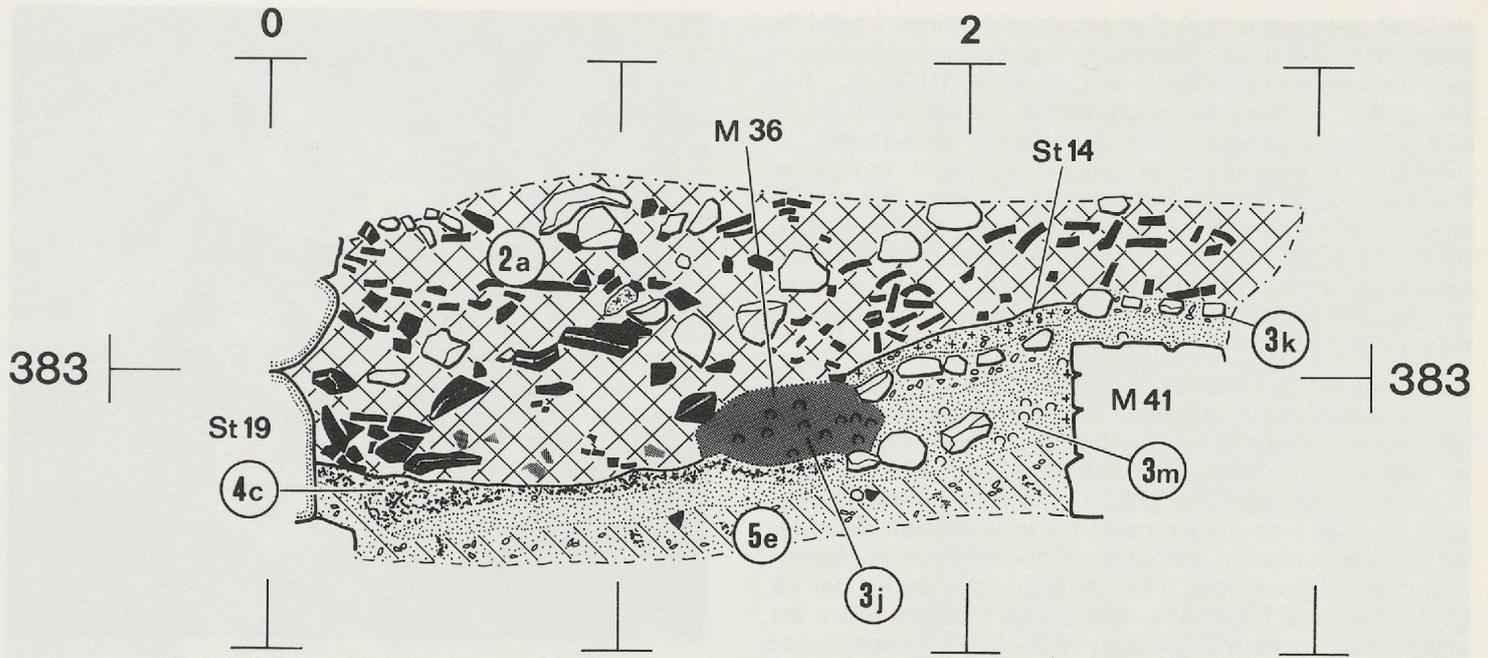
Fig. 115. Bât. est: strati. D47, vue ouest (cf. tableau, p. 108; situation: fig. 142, p. 107).

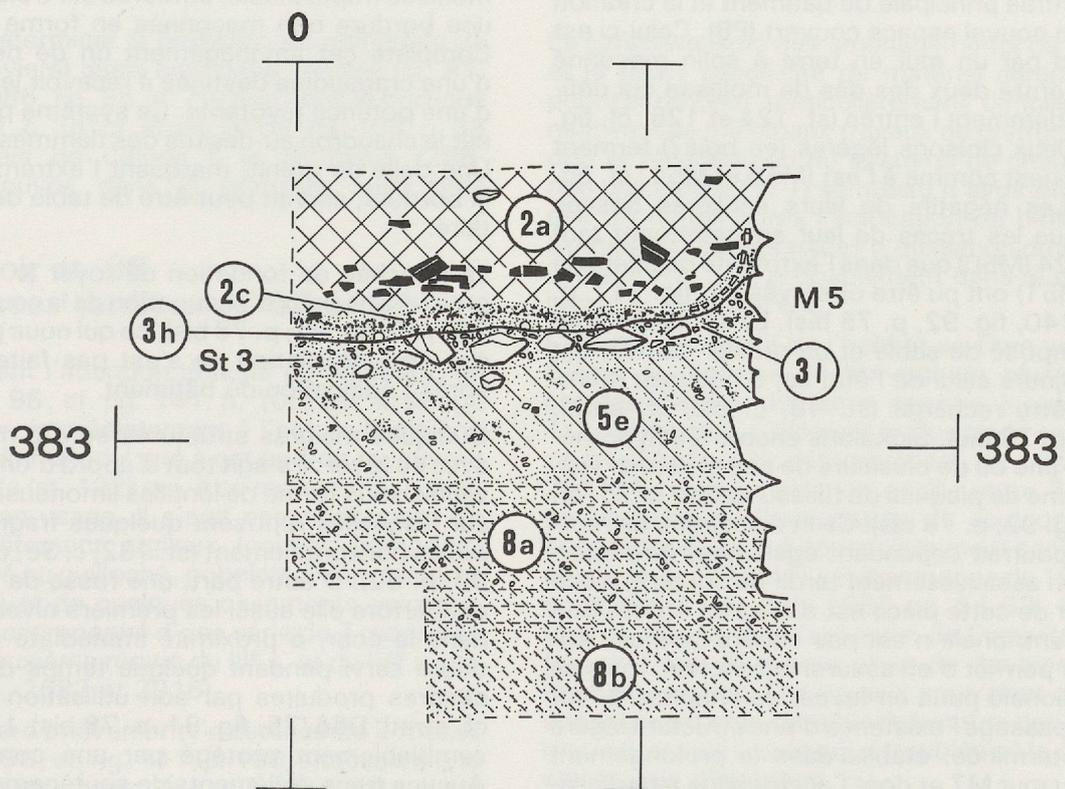
Fig. 116. Bât. est: strati. D 83, vue sud (cf. tableau, p. 108; situation: fig. 142, p. 107).

– La pièce P5 (4,36 x 3,33 m) est délimitée par les murs M2 et M5 et par les cloisons en terre M8 et M33. M8 repose directement sur le sol de l'ancienne pièce P3 (st. 54, c. 5c; cf. strati. D99, fig. 97, p. 82) et sur le solin antérieur M27. La cloison M33 est installée juste à l'ouest du puits (st. 122), sans gêner l'utilisation de ce dernier. Le sol du local P5, de couleur gris-vert, est constitué de sable et de gravier damés (comprenant quelques nodules de mortier) sur un imposant radier de gros boulets de rivière et de galets (st. 3, c. 3l; cf. fig. 114, p. 92 et strati. D83, fig. 116, p. 93). Relevons la présence au centre de la pièce d'une recharge de sol hétérogène composée essentiellement de limon jaune (c. 3h; cf. strati. D83, fig. 116, p. 93).

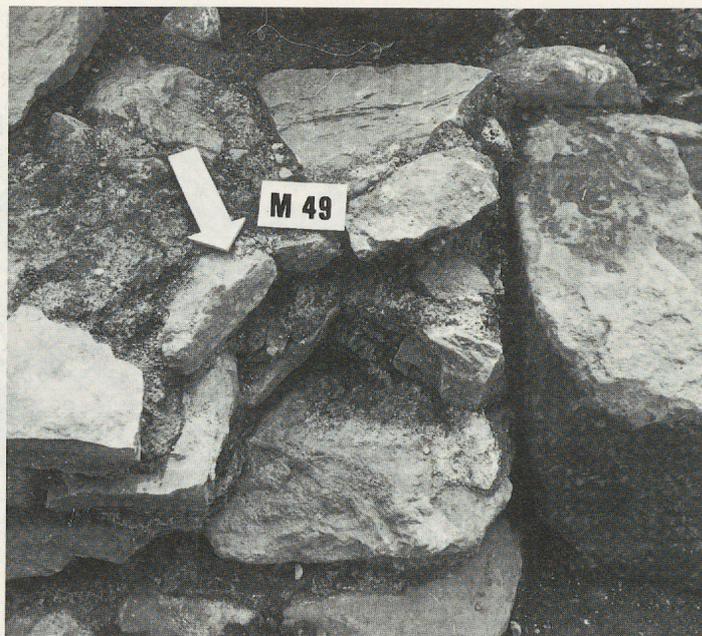
Fig. 117 Bât. est: logement de la cloison légère M51 dans le mur de façade M49; à droite, dé de molasse (st. 125); vue sud.
