Zeitschrift: Cahiers d'archéologie romande
Herausgeber: Bibliothèque Historique Vaudoise
Band: 40 (1987)

Artikel: Le vicus gallo-romain de Lousonna-Vidy : rapport préliminaire sur la campagne de fouilles 1984
Autor: Paunier, Daniel / Abetel, Emmanuel / Andres-Colombo, Marina
Kapitel: Le bâtiment est
DOI: <https://doi.org/10.5169/seals-835430>

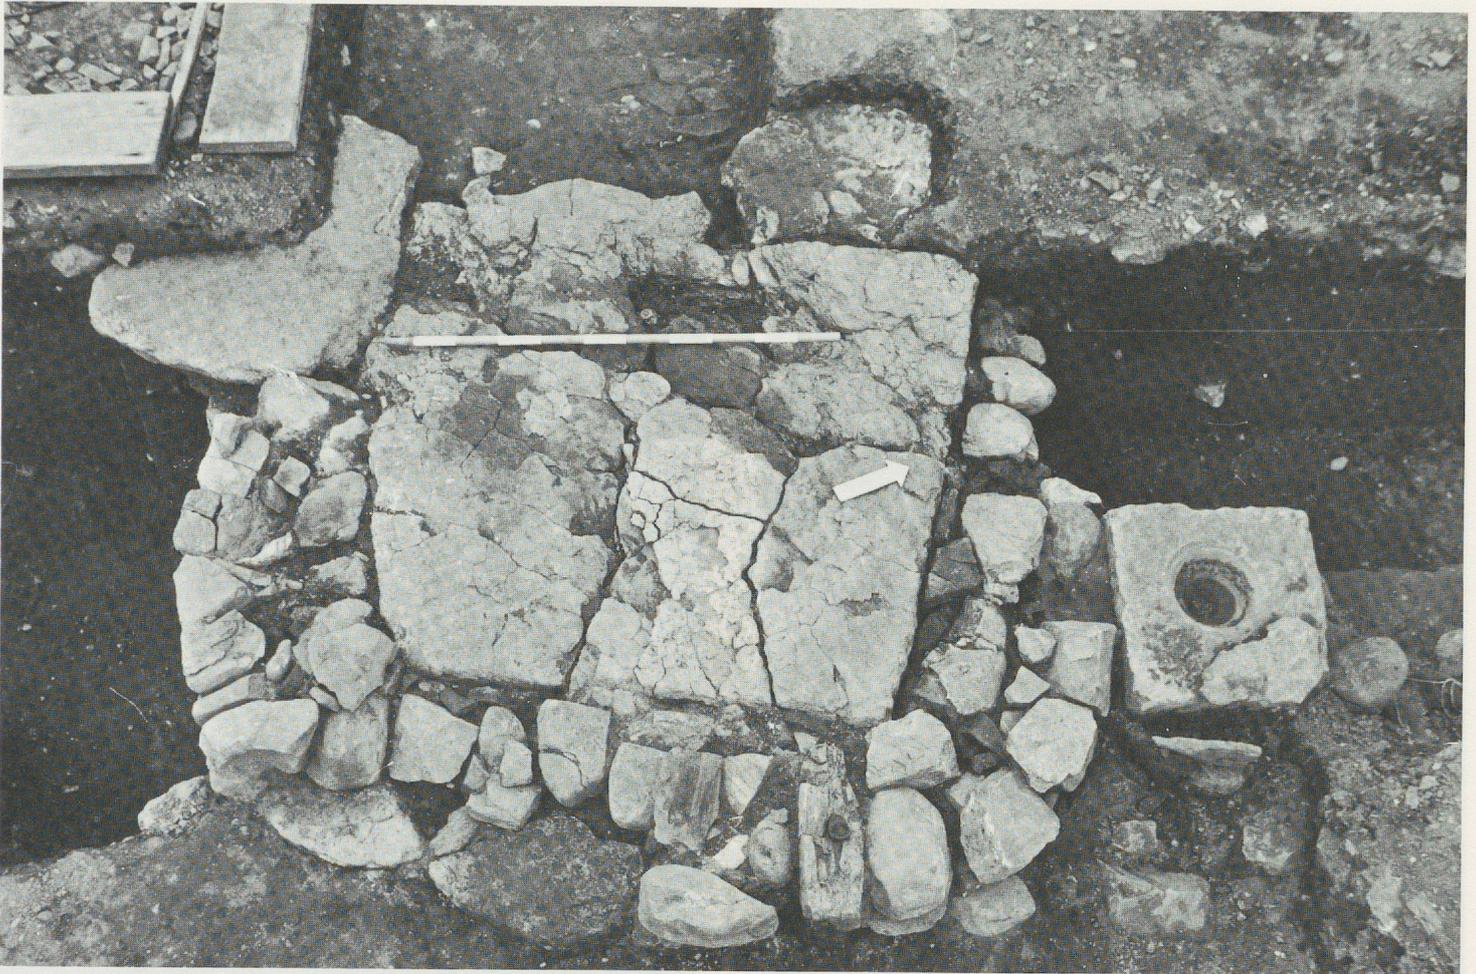
Fig. 118 Bât. est: foyer domestique installé dans la cour (st. 49), vue verticale.

A une époque indéterminée de l'occupation du grand bâtiment, un foyer domestique (st. 49) est installé au centre de la cour (cf. fig. 118, p. 95). Cet aménagement fait l'objet d'une description détaillée dans le chapitre consacré aux « techniques de construction » (cf. p. 96).

Le foyer est essentiellement constitué d'une dalle de molasse trapézoïdale, entourée sur trois de ses côtés par une bordure non maçonnée en forme de fer à cheval. Complète cet aménagement un dé de molasse percé d'une crapaudine destinée à recevoir le montant vertical d'une potence pivotante. Ce système permettait d'amener le chaudron au-dessus des flammes et de l'en retirer. Une dalle de granit, marquant l'extrémité sud-ouest de la bordure, servait peut-être de table de travail rudimentaire.

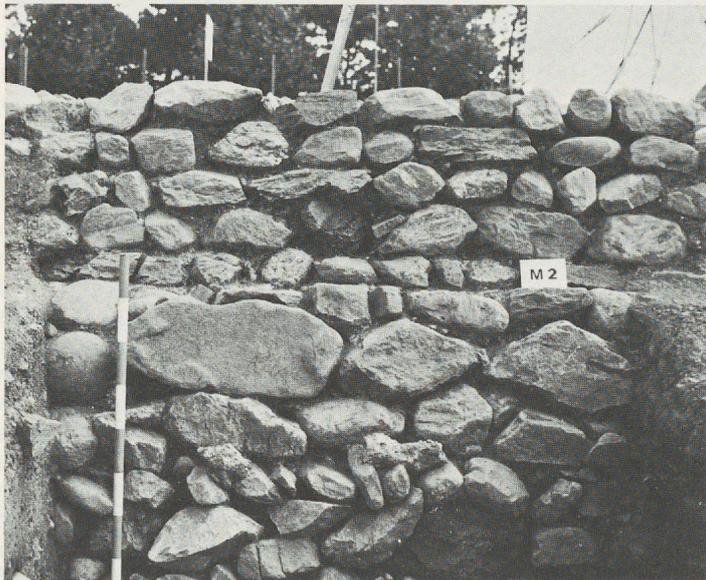
Fig. 119 Bât. est : parement sud du mur M2, vue nord.

Ce mur s'appuie au nord contre la pente du terrain naturel et fait ainsi office à la fois de mur de façade et de mur de terrasse. D'autre part, doublé au nord par un second mur (M1), il inclut partiellement le puits (st. 122) dans ses fondations. Pour toutes ces raisons, M2 présente un aspect un peu particulier (cf. fig. 119, p. 96).

Ses fondations, d'une largeur oscillant entre 0,9 et 1,1 m, sont constituées de 2 assises de petits galets formant hérissure de pose, surmontés de 3 ou 4 assises irrégulières de boulets, de galets et de blocs anguleux de dimensions très variables, parfois posés de champ. Quelques amas de mortier apparaissent déjà au cœur des assises supérieures de fondation. Au-dessus, on trouve un rang de boulets et de blocs imposants, sur lequel s'établit (par endroits) une assise de réglage légèrement plus étroite, composée de boulets et de galets de calibre moyen. Ce niveau correspond, pour le parement sud, à un net ressaut, à 0,25-0,3 m au-dessus du niveau de circulation de la cour (cf. p. ex. strati. D66/75, fig. 91, p. 78 bis). A partir de ce ressaut, commence l'élévation proprement dite, large d'environ 0,7 m, constituée d'assises relativement régulières de boulets partiellement bréchés et liés au mortier, encadrant un blocage de galets et de mortier.

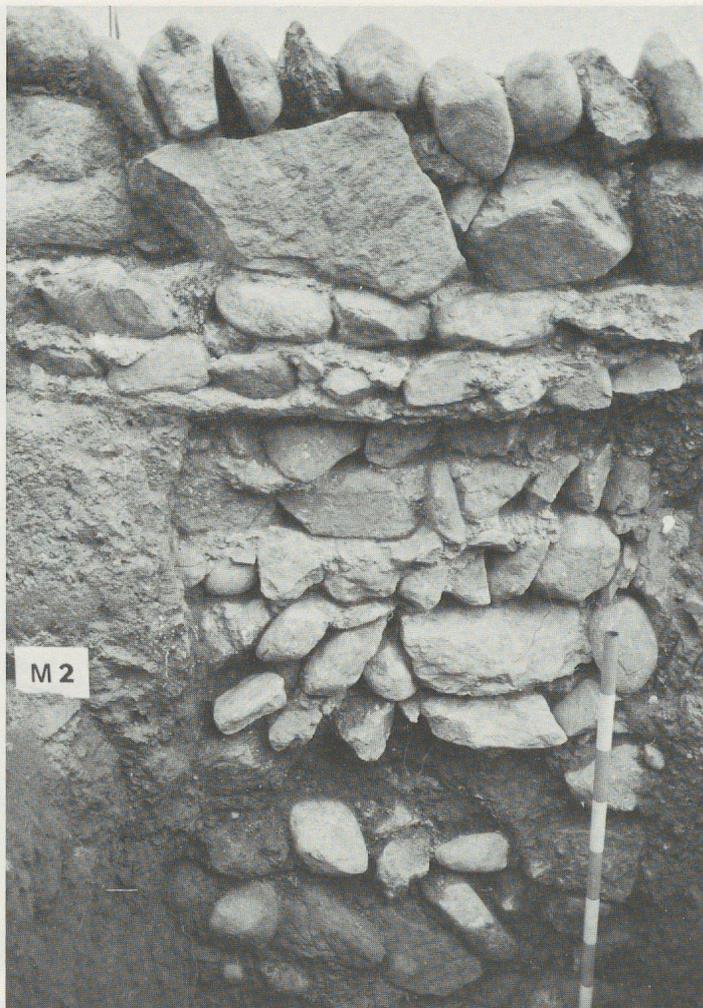
Fig. 120 Bât. est : parement nord du mur M2, immédiatement derrière le puits (st. 122); vue sud.

Le parement nord (cf. fig. 120, p. 96) présente une partie enterrée nettement plus importante, composée d'une succession d'assises relativement régulières, parfois en léger surplomb, et de lits de mortier intercalés. Notons au passage que les fondations du mur plongent très profondément à l'aplomb du puits (st. 122), ce qui n'a d'ailleurs pas empêché un léger fléchissement des assises du mur à cet endroit. La base de l'élévation pourrait bien correspondre à un décrochement de la maçonnerie visible sur la fig. 120. Les 2 dernières assises conservées, constituées d'une rangée de gros blocs surmontée de galets posés de champ, pourraient indiquer une reprise tardive de l'élévation. Relevons en tout cas l'absence de ressaut de fondation et le soin médiocre accordé au traitement du parement nord.

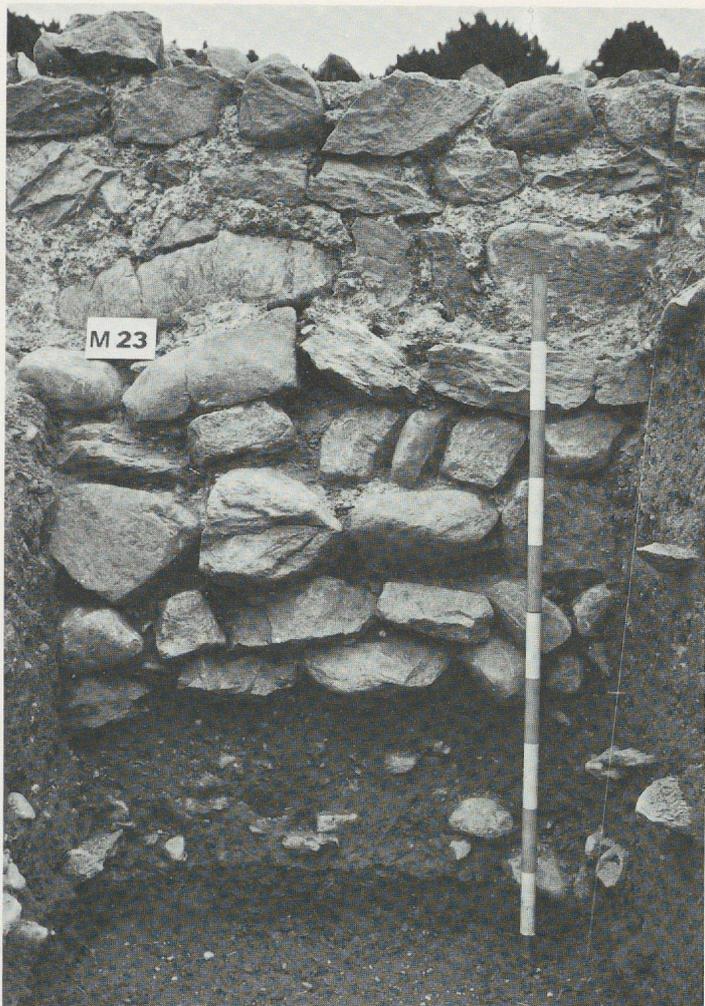
Fig. 121 Bât. est: parement nord du mur M23, vue sud.

7.1.2. Le mur M23 (cf. fig. 121, p. 97)

Un exemple de structure plus régulière est fourni par le mur de façade sud, établi dans un plan presque horizontal constitué par les remblais anciens. Ses fondations sont composées de 5 assises assez régulières de boulets de rivière et de schistes souvent posés de champ. En raison du léger pendage est-ouest du terrain, le ressaut qui couronne ces fondations est surélevé d'une assise vers l'est. L'élévation est constituée de 2 parements de boulets de rivière et de schistes, de part et d'autre d'un blocage central, liés par un mortier de chaux à grosses inclusions. Le parement sud est jointoyé au mortier, sans marques au fer. Signalons encore un décalage sensible dans l'orientation de l'élévation par rapport à la base du mur, à la suite, sans doute, d'une erreur de construction.

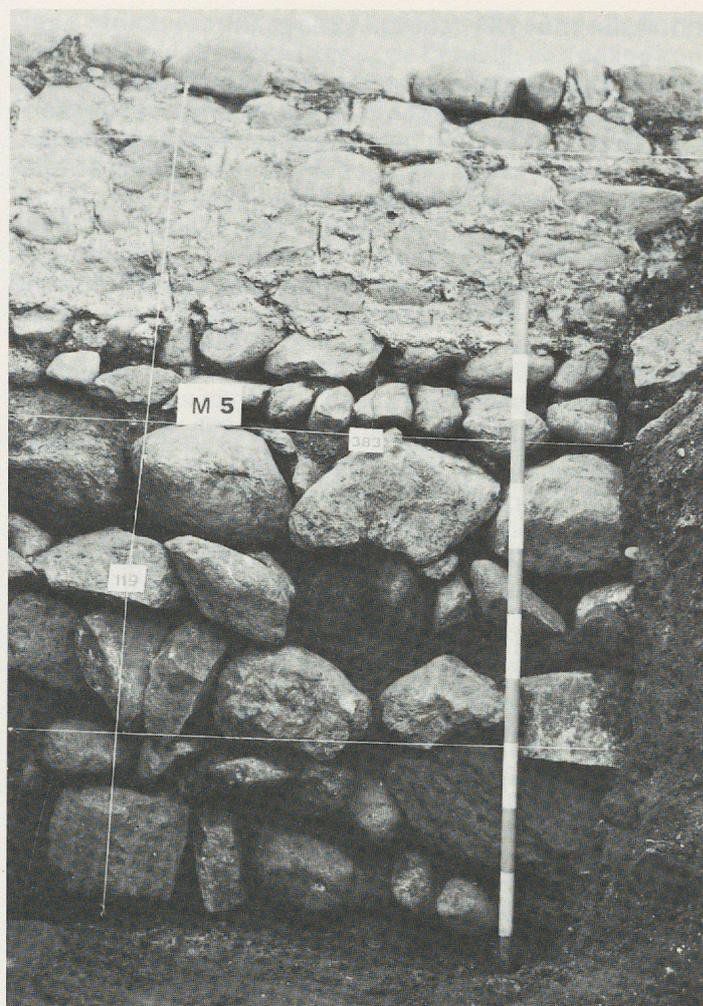
Fig. 122 Bât. est, D54: parement ouest du mur M5, vue est (situation: fig. 142, p. 107).

ment plus étroites. Les ressauts de fondation, aussi bien à l'intérieur qu'à l'extérieur du bâtiment, ne correspondent pas systématiquement au niveau de travail de l'élévation du mur (cf. p. ex. strati. D83, fig. 116, p. 93). L'élévation, large d'environ 0,7 m, est d'une construction similaire à celle des autres murs de façade. Toutefois, son parement ouest et la portion méridionale de son parement interne sont soigneusement jointoyés et marqués au fer (cf. D54, fig. 122 et fig. 123, p. 97).

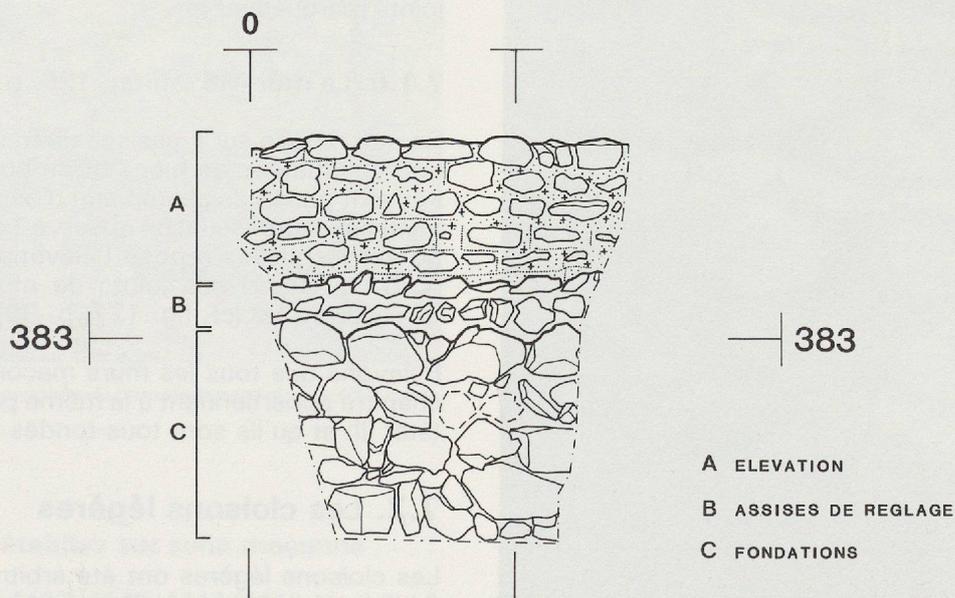
Fig. 123 Bât. est: parement ouest du mur M5, vue est.

Afin de l'adapter au pendage du terrain, le mur de façade orientale est construit en escalier. Les fondations (cf. fig. 123, p. 97), particulièrement massives (0,95 à 1,15 m de largeur), sont constituées de boulets et de blocs de dimensions très variables, agencés irrégulièrement (4-5 assises) et coiffés par 1 ou 2 assises de réglage légère-

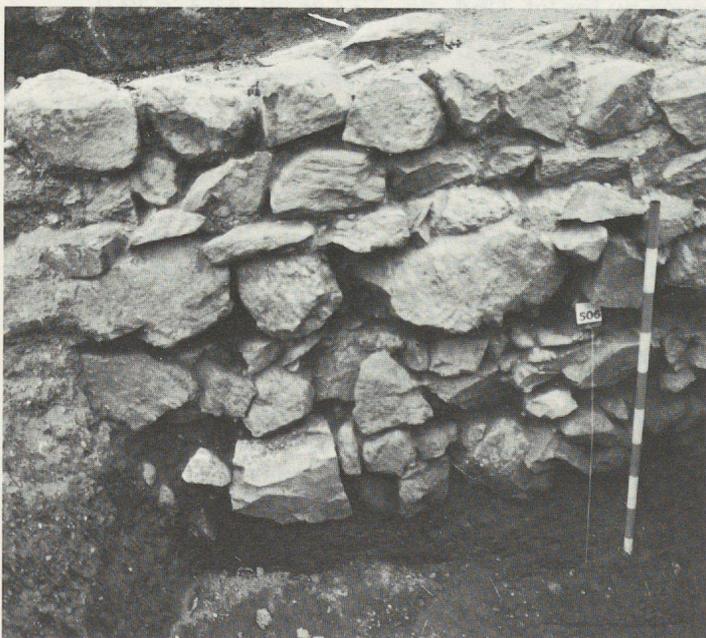
Fig. 124 Bât. est: parement nord du mur M1, vue sud.

7.1.4. Le mur M1 (cf. fig. 124, p. 98)

Il s'agit d'une structure énigmatique et mal conservée qui double au nord le mur de façade du bâtiment (M2), sans lui être rigoureusement parallèle. Elle se présente sous la forme d'un bourrage de blocs de dimensions très variables, de déchets de taille, de quelques boulets et de mortier de chaux à grosses inclusions, à l'intérieur d'une tranchée étroite préalablement creusée. Aucun élément d'assise, de parement aménagé ou de ressaut n'a été observé. L'extrémité orientale de la structure est encore inconnue, alors qu'à l'ouest elle s'interrompt brutalement au nord du puits (st. 122), sans traces d'arrachement visibles.

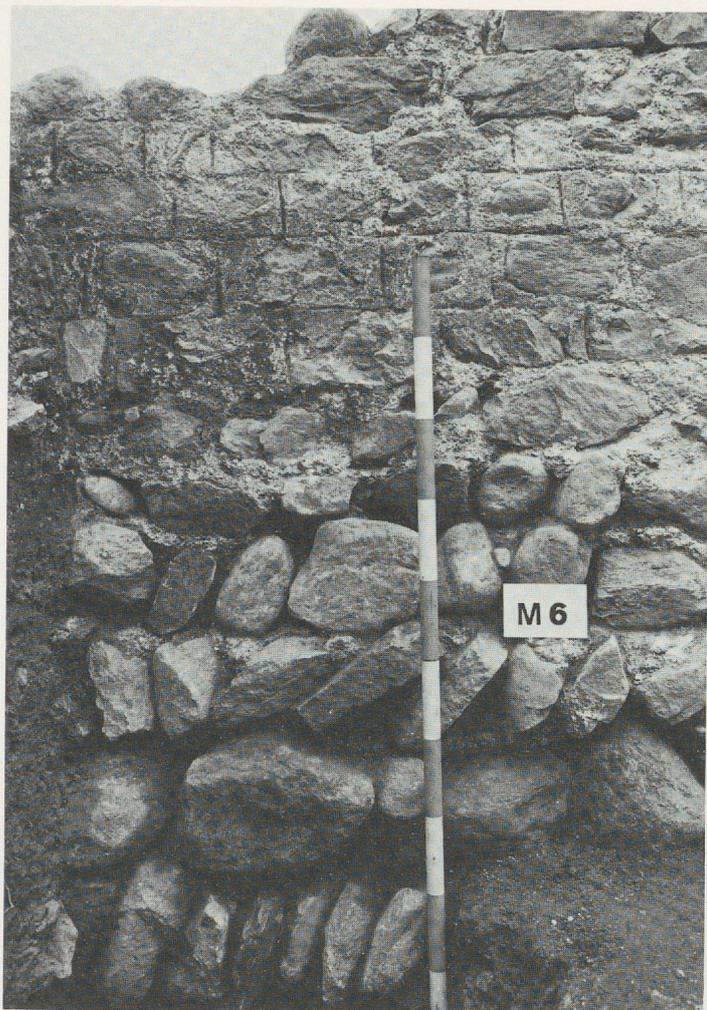
Fig. 126 Bât. est : parement nord du mur M6, vue sud.

7.1.6. Le mur M6 (cf. fig. 126, p. 99)

Ce mur repose sur 4 assises de fondation assez régulières, constituées de blocs et de boulets ronds et plats, souvent posés de champ afin d'assurer une bonne horizontalité. Au-dessus, on observe 1 ou 2 assises de réglage sur lesquelles repose l'élévation. Seul le parement nord comprend des joints de mortier soigneusement marqués au fer (cf. fig. 127, p. 99).

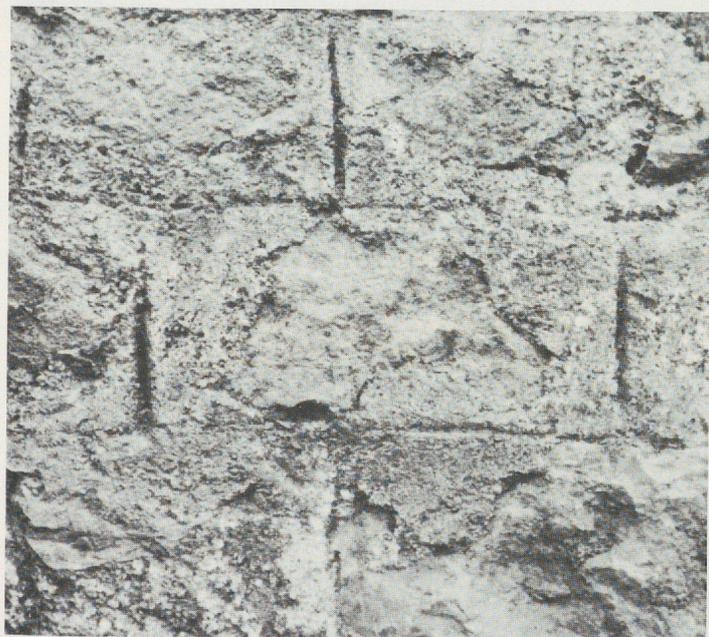
Fig. 127 Bât. est : vue rapprochée du parement nord du mur M6 : joints marqués au fer.

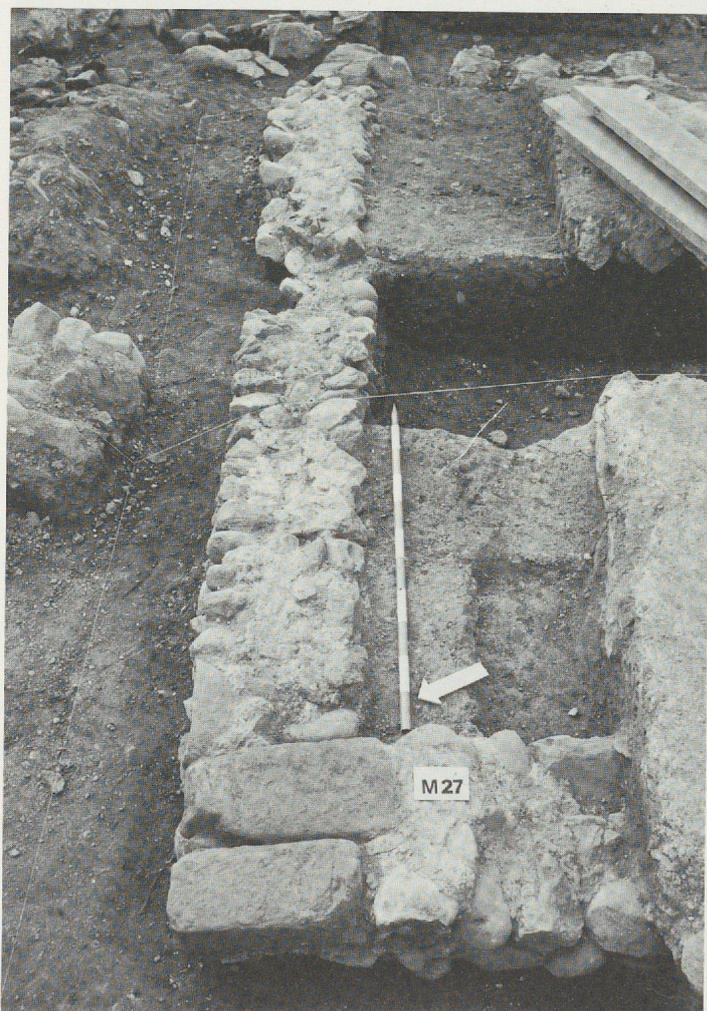
Fig. 128 Bât. est : solins maçonnés M27 et M44, vue est.

7.2.1.1. Les cloisons M27, M41, M44, M45 (état IIb)
(cf. fig. 93, p. 79, fig. 94, p. 80 et fig. 128, p. 99)

Ces 4 structures constituent le petit bâtiment de l'état IIb, plus tard englobé dans la cour de l'état III. Les solins sont conservés pratiquement sur leur hauteur originelle, seules les élévations en terre ayant été abattues au moment de l'aménagement des pièces P5-7 (état IV). M27, M41 et M44 sont liés de façon homogène, alors que M45 est un mur de refend contemporain venant buter contre M27. Seuls les solins M27 (tronçon méridional) et M41 sont établis sur de véritables fondations, constituées d'une ou deux assises de boulets et de gros blocs, disposés sans mortier. Le sommet de ces fondations constitue un ressaut interne irrégulier, que recouvre le sol d'argile st. 75 (cf. strati. D97/141, fig. 96, p. 81). Sinon, tous ces solins sont faits de 2 ou 3 assises de boulets et de galets de dimensions variables, partiellement bréchés, liés par un mortier assez sableux, et d'un blocage central riche en mortier (en particulier au niveau de l'assise supérieure). Une à trois des assises supérieures de ces solins se trouvent en élévation par rapport aux niveaux de circulation, aussi bien à l'intérieur qu'à l'extérieur du bâtiment (cf. strati. D97/141, fig. 96, p. 81). Relevons encore que les parements externes de M27 (tronçon méridional) et de M41 ont été jointoyés au mortier et marqués au fer (cf. strati. D123, fig. 113, p. 92). La différence de qualité des mortiers utilisés pour la maçonnerie et pour le jointoyage des solins semble suggérer que cette deuxième opération n'a été effectuée que plus tard, vraisemblablement au moment de l'installation du grand bâtiment.

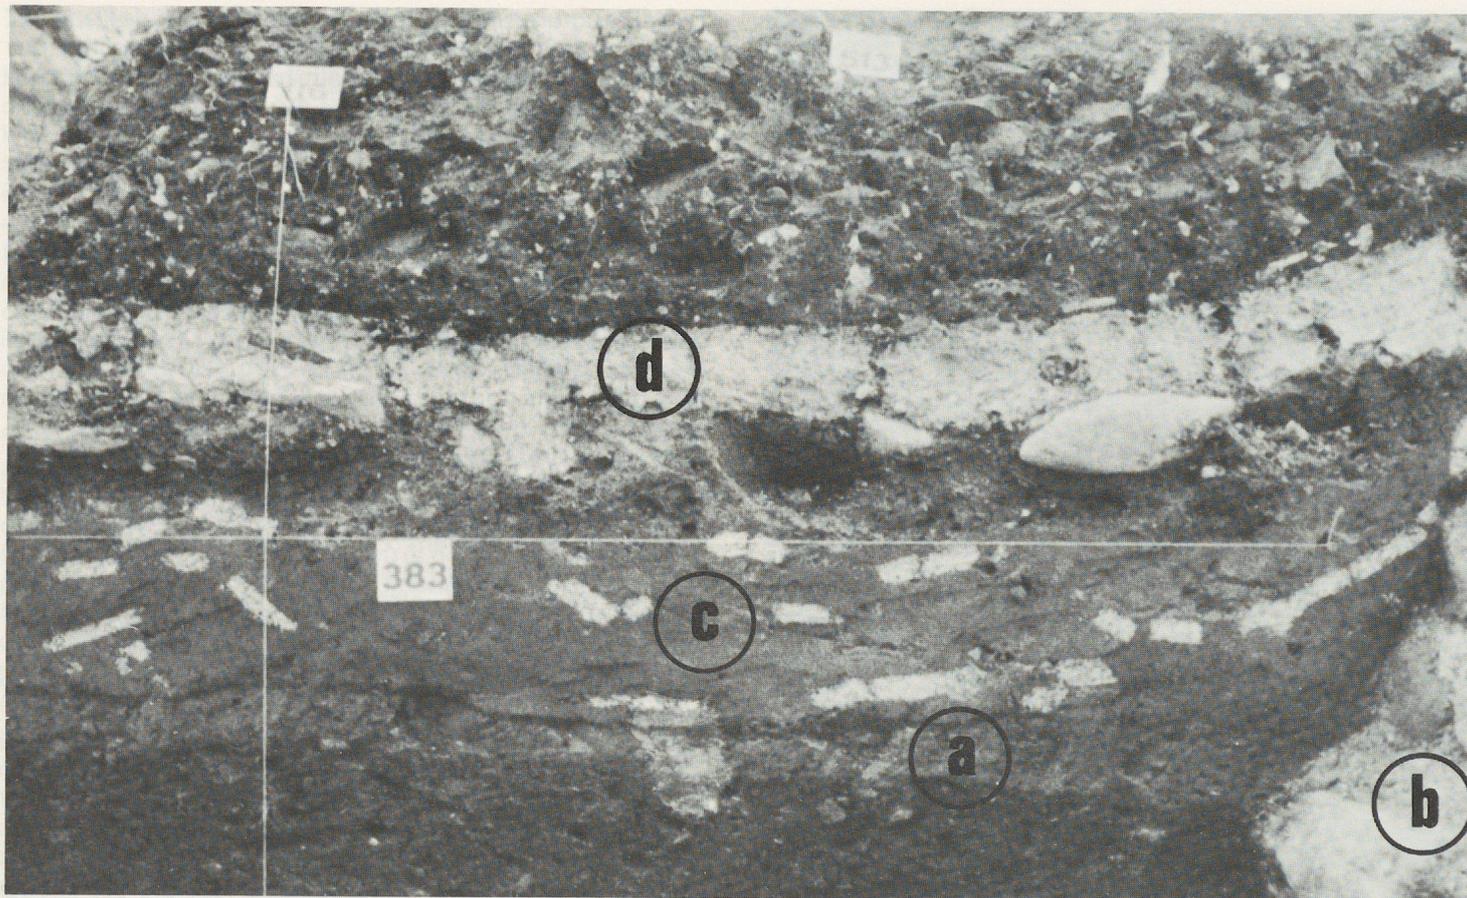
Fig. 129 Bât. est: détail de la coupe D97 et D141 (fig. 96), vue est. a: sol d'argile (st. 75; état IIb); b: solin maçonné M41; c: démolition des cloisons en terre de l'état IIb (c. 3 m); d: sol de terrazzo (st. 14; état IV)

P5-7 (état IV). Il s'agit d'un limon fin, de couleur jaune-ocre, contenant de nombreux fragments d'enduits pariétaux (couche 3m; cf. fig. 129, p. 100). Quelques plaques d'enduits étaient encore en place au-dessus du solin M45. On peut donc, sur la base de ces quelques éléments, restituer au-dessus de ces solins des cloisons en terre, d'une largeur de 0,35 à 0,45 m, vraisemblablement constituées de briques crues et revêtues d'enduits non décorés.

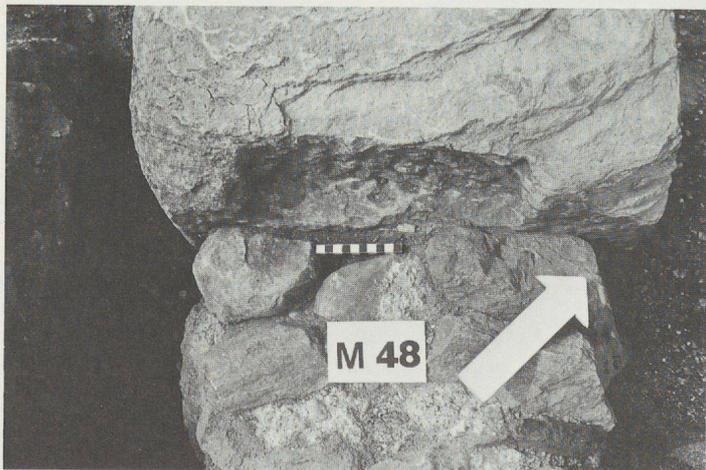
Fig. 130 Bât. est, pièce P8: logement de la sablière basse de la cloison M48 dans le dé de molasse (st. 124), vue verticale.

Cette cloison condamne la partie orientale du double portail d'accès du bâtiment (cf. fig. 144, encart). Elle est établie sur un solin maçonné constitué de 4 assises irrégulières de blocs non taillés, de dimensions très variables, de schistes et de fragments de *tegulae*, peu soigneusement appareillés à l'aide d'un mortier à grosses inclusions. Cette base, partiellement dressée à l'air libre, est coiffée par une sablière basse, dont le logement a nécessité l'excrochage partiel des dés de molasse (st. 124 et 125; cf. fig. 130 et 131, p. 100) qui délimitaient précédemment la moitié orientale de l'entrée. La nature de l'élévation édiflée sur ce double soubassement reste inconnue.

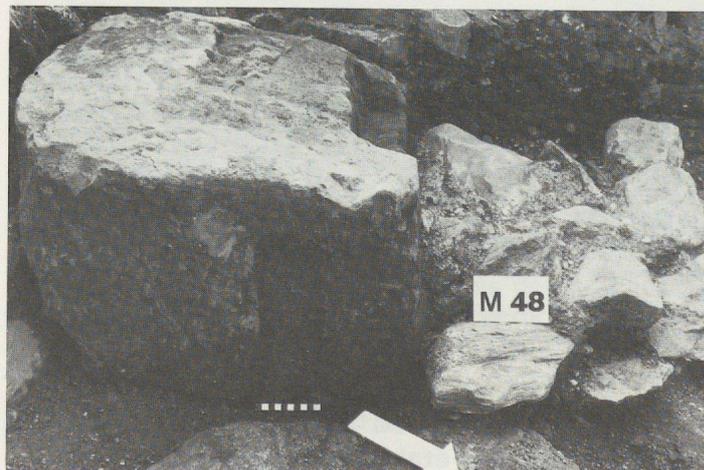
Fig. 131 Bât. est, pièce P8: dé de molasse (st. 125) et extrémité orientale du solin maçonné M48; en haut, logement de la sablière de M48 dans le dé de molasse; vue sud.

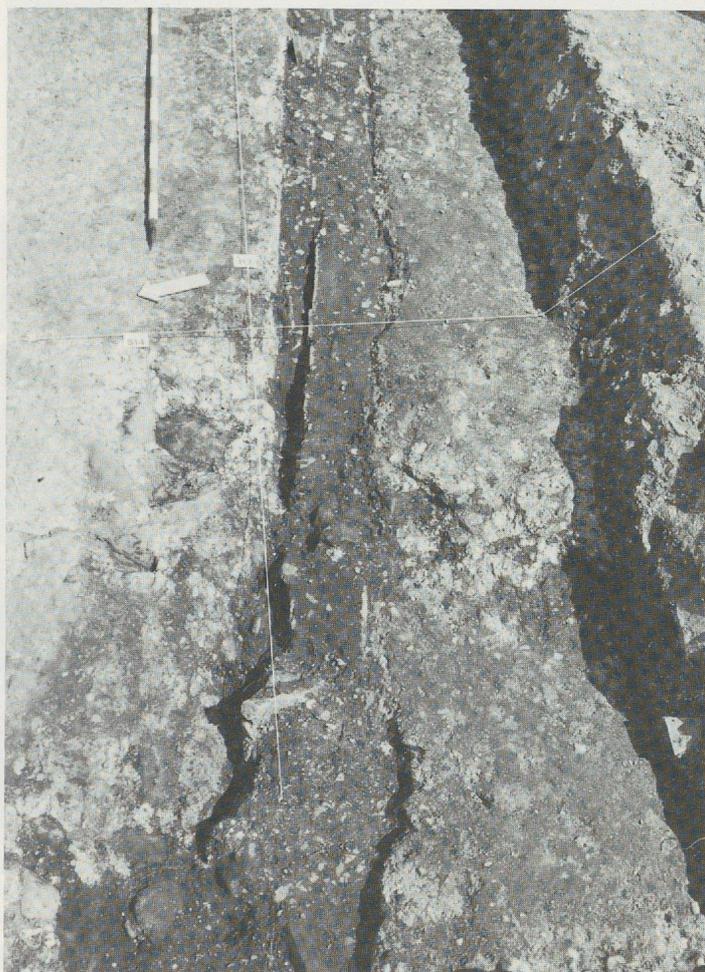
Fig. 132. Bât. est, pièces P5 et P6 : cloison en terre M8, entre les sols st. 1 (à gauche) et st. 3 (à droite), vue ouest.

Ces 5 cloisons légères appartiennent à la phase de restructuration de la partie occidentale de la cour (cf. fig. 144, encart). Elles définissent 3 pièces (P5-7), établies le long du mur occidental du bâtiment. Leur démolition se présente sous la forme de limon et d'argile rubéfiés et de fragments d'enduits pariétaux non décorés, souvent brûlés, mais parfois conservés verticalement et encore en place (cf. fig. 132, p. 101). La largeur de ces cloisons oscille entre 0,2 et 0,3 m.

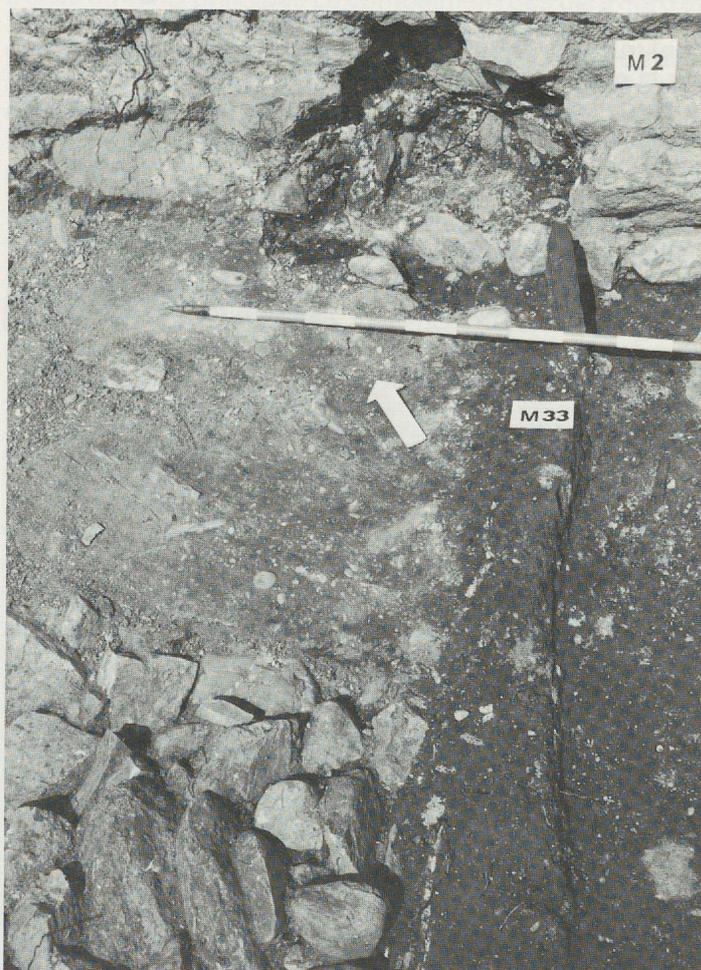
Fig. 133. Bât. est, pièce P5 : en haut, cavité de logement de la cloison en terre M33 dans le parement sud du mur M2 (st. 99) ; en bas à gauche, radier du sol st. 3, vue nord.

ment, d'une profondeur maximale de 0,33 m, dans le parement sud du mur de façade M2 (st. 99 ; cf. fig. 133, p. 101). L'élévation de ces cloisons reste hypothétique (briques crues? colombage?), de même que l'emplacement exact des entrées (sans doute orientales) de ces pièces tardives.

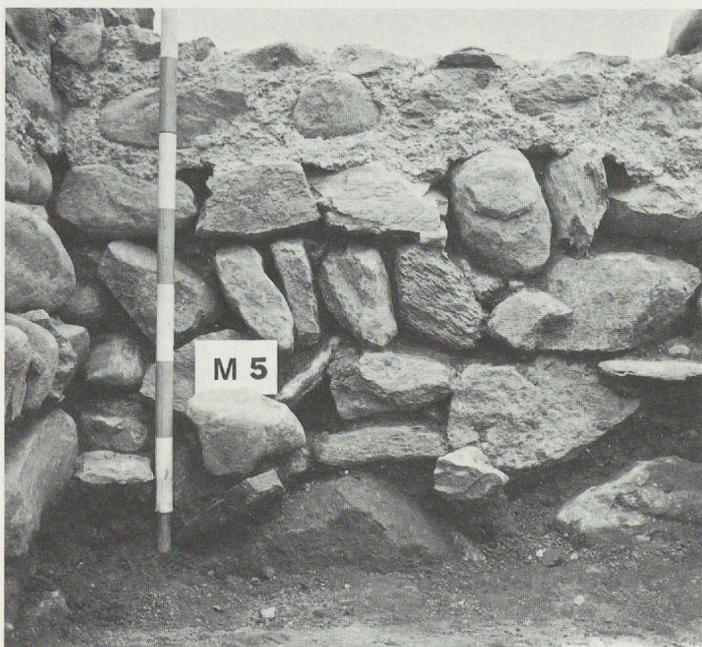
Fig. 134. Bât. est : vue latérale de la poterne (st. 20), vue ouest.

Il s'agit d'une entrée secondaire, aménagée dans le mur de façade occidental du bâtiment de l'état III (M5), immédiatement au nord de la pièce P1 (cf. fig. 144, encart et fig. 134, p. 102). Elle permettait un accès direct de l'extérieur, entre les murs M6 et M41, au *praefurnium*. Cette poterne a été conçue dès l'origine dans le plan du bâtiment : la chape de mortier très dur, qui coiffe la quatrième assise à partir du ressaut de fondation de M5 et qui constitue le lit de pose du seuil, est liée de façon homogène au mortier de jointoyage des parements du mur de façade (cf. fig. 134, p. 102). Or, cette double opération a précédé l'installation du mur M6 et l'aménagement des pièces chauffées, qui appartiennent à la même phase de construction. D'autre part, la poutre (ou la dalle) posée sur la chape de mortier, et dont le logement au sud est encore visible dans la maçonnerie du mur M5, était déjà en place quand le mur M6 est venu buter contre le parement est du mur de façade. En effet, à la jonction des deux élévations, le mortier de liaison a été plaqué verticalement contre la surface plane du seuil aujourd'hui disparu. La poterne appartient donc clairement à l'état III.

De part et d'autre de l'entrée, la maçonnerie du mur M5 a beaucoup souffert. On peut cependant estimer la longueur de la pièce de seuil à environ 1,4 m, alors que la largeur du passage, si l'on présuppose l'existence d'un chambranle de bois, devait à peine excéder le mètre. L'épaisseur du seuil approchant 0,15 m et la différence de niveau entre la chape de mortier et le sol de la cour étant d'environ 0,2 m, la hauteur totale du seuil peut être évaluée à 0,35 m.

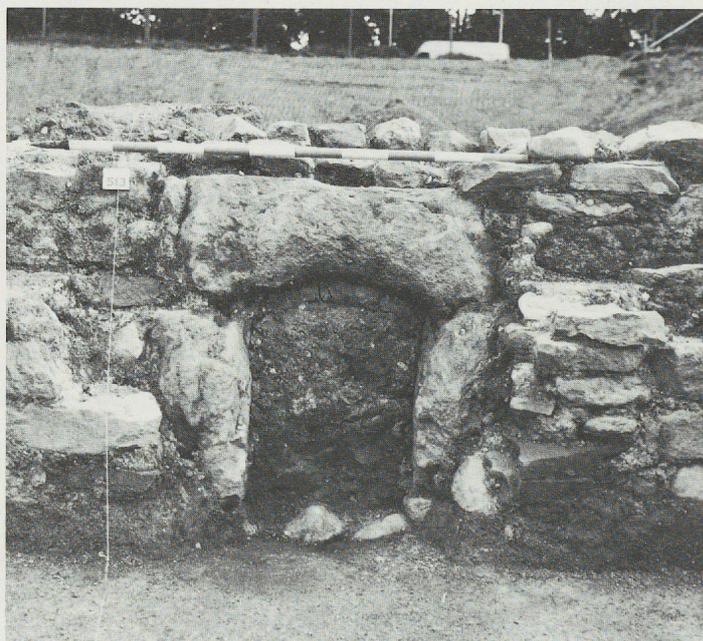
Fig. 135. Bât. est, pièce P1 : alandier (st. 19), vue nord.

L'hypocauste installé dans ce local est de structure traditionnelle. Il n'est malheureusement que partiellement conservé, car l'ensemble de la *suspensura*, ainsi que la quasi-totalité des pilettes de soutènement ont été démontés avant même l'abandon définitif du bâtiment (état IV). Le *praefurnium*, établi au nord du mur M6, fournissait l'air chaud, qui accédait dans la pièce P1 par l'alandier st. 19 (cf. fig. 135, p. 102). Ce dernier, large de 0,45 m, établi sur le ressaut de fondation du mur M6 au moment même de sa construction, est composé de 2 piédroits monolithiques en molasse, qui débordent de 0,1 à 0,15 m au-delà du parement sur de M6. La couverture de l'ensemble est assurée par un linteau de molasse, arqué dans sa partie inférieure. Cette ouverture présente peu de traces d'usure et de rubéfaction. Le sol d'hypocauste (*area*), constitué d'un *terrazzo* très dur comportant quelques éclats de tuile en surface, repose sur un important radier de gros boulets de rivière (st. 4).

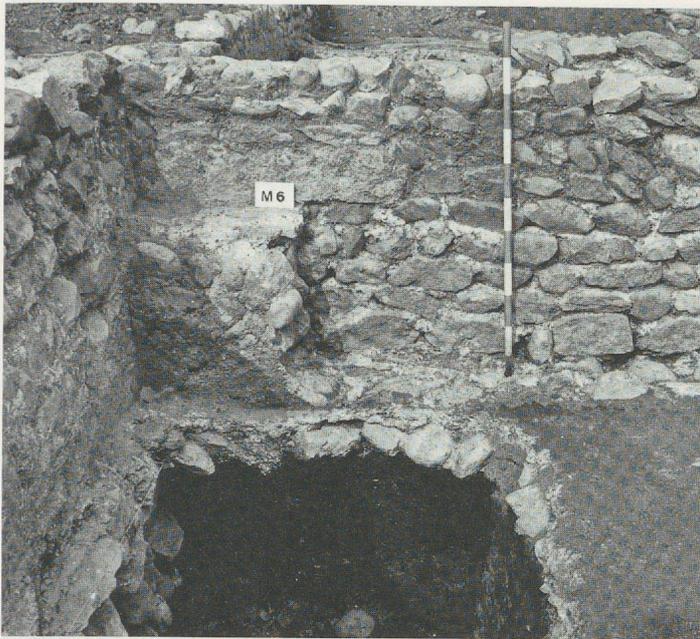
Fig. 136. Bât. est, pièce P1 : angle nord-ouest du local après démontage partiel de la banquette de soutènement (st. 94) et du fond de l'hypocauste (st. 4), vue nord.

Les murs de subdivision interne M6 et M22, moins larges que les murs de façade M5 et M23, sont doublés et renforcés par des banquettes (st. 94 et 95), destinés à soutenir la *suspensura* de la pièce. La banquette st. 94, installée contre le mur M6, a été prévue dès l'origine. Sa fondation est constituée en effet par le radier du *terrazzo* (st. 4) (cf. fig. 136, p. 103). Sa structure, composée d'une double rangée de petits boulets de rivière, entourant un faible blocage comprenant des éclats de schiste et des fragments de *tegulae*, est liée au mur M6 par un mortier très résistant. L'ensemble est recouvert par une chape de mortier au tuileau qui isole également l'élévation sus-jacente du mur M6. Les protubérances formées par les piédroits de l'alandier (st. 19) sont incluses dans cette construction et marquent l'interruption de la banquette dans l'axe de l'ouverture. La banquette st. 95, en revanche, est sans doute rajoutée ultérieurement : d'une part, elle repose directement sur l'*area* (st. 4) et, d'autre part, sa structure, composée d'un seul parement de petits boulets de rivière qui retient un maigre bourrage d'éclats de taille et de *tegulae*, s'appuie contre la chape de mortier au tuileau qui recouvre le mur M22. La limite septentrionale de cette banquette est constituée par le piédroit sud de l'alandier st. 21.

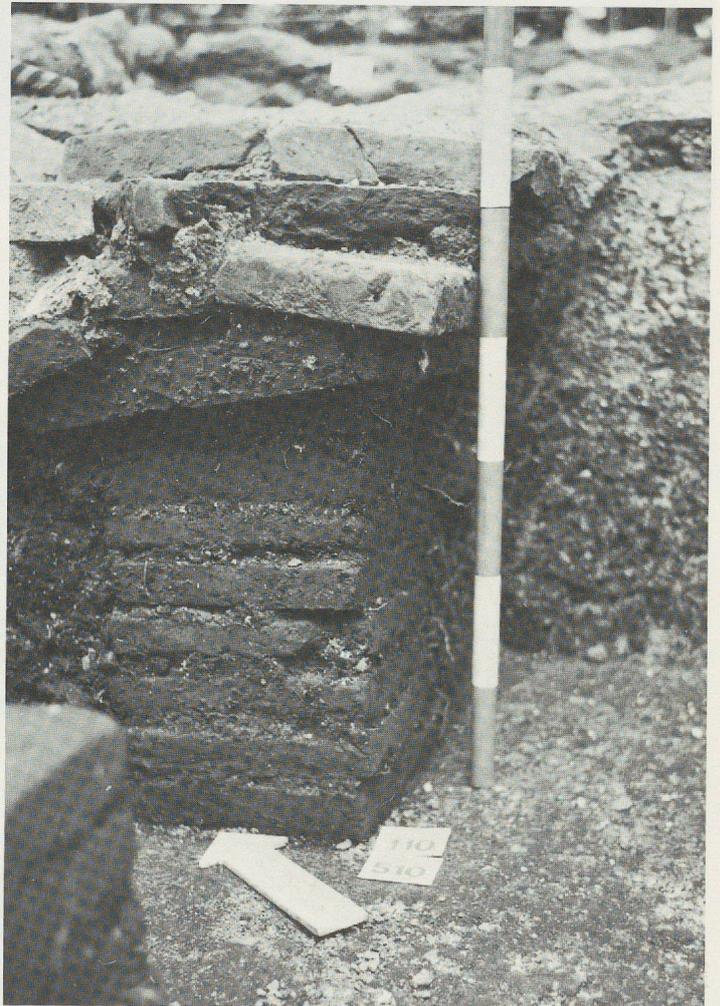
Fig. 137. Bât. est, pièce P2 : pilette de soutènement du sol (st. 5) dans le canal central de chauffe (st. 6), vue nord.

La couverture des canaux de chauffage est assurée par une *suspensura*, constituée d'une triple épaisseur de carreaux de terre cuite mesurant 0,32 x 0,35 x 0,06 m et dont le sommet est recouvert d'un *terrazzo* à grosses inclusions (st. 5). Dans le canal central, la *suspensura* prend appui sur une double rangée de 9 pilettes, composées de carreaux de terre cuite d'un module identique à celui relevé dans l'hypocauste du local P1 (cf. fig. 137, p. 103). Dans les diverticules latéraux, une seule rangée de pilettes soutient une couverture en tout point semblable à celle du canal principal. Le comblement des tiers nord et sud de la pièce (c. 4g), coiffé par un lit de galets et de petits boulets, est lui-même recouvert par le sol de *terrazzo* (st. 5 ; cf. strati. D20, fig. 106, p. 88). L'évacuation de la fumée et de l'air chaud s'effectuait par les extrémités des canaux latéraux, dont le sol inférieur remonte en pente douce, tant vers le mur M23 au sud que vers le mur M7 au nord.

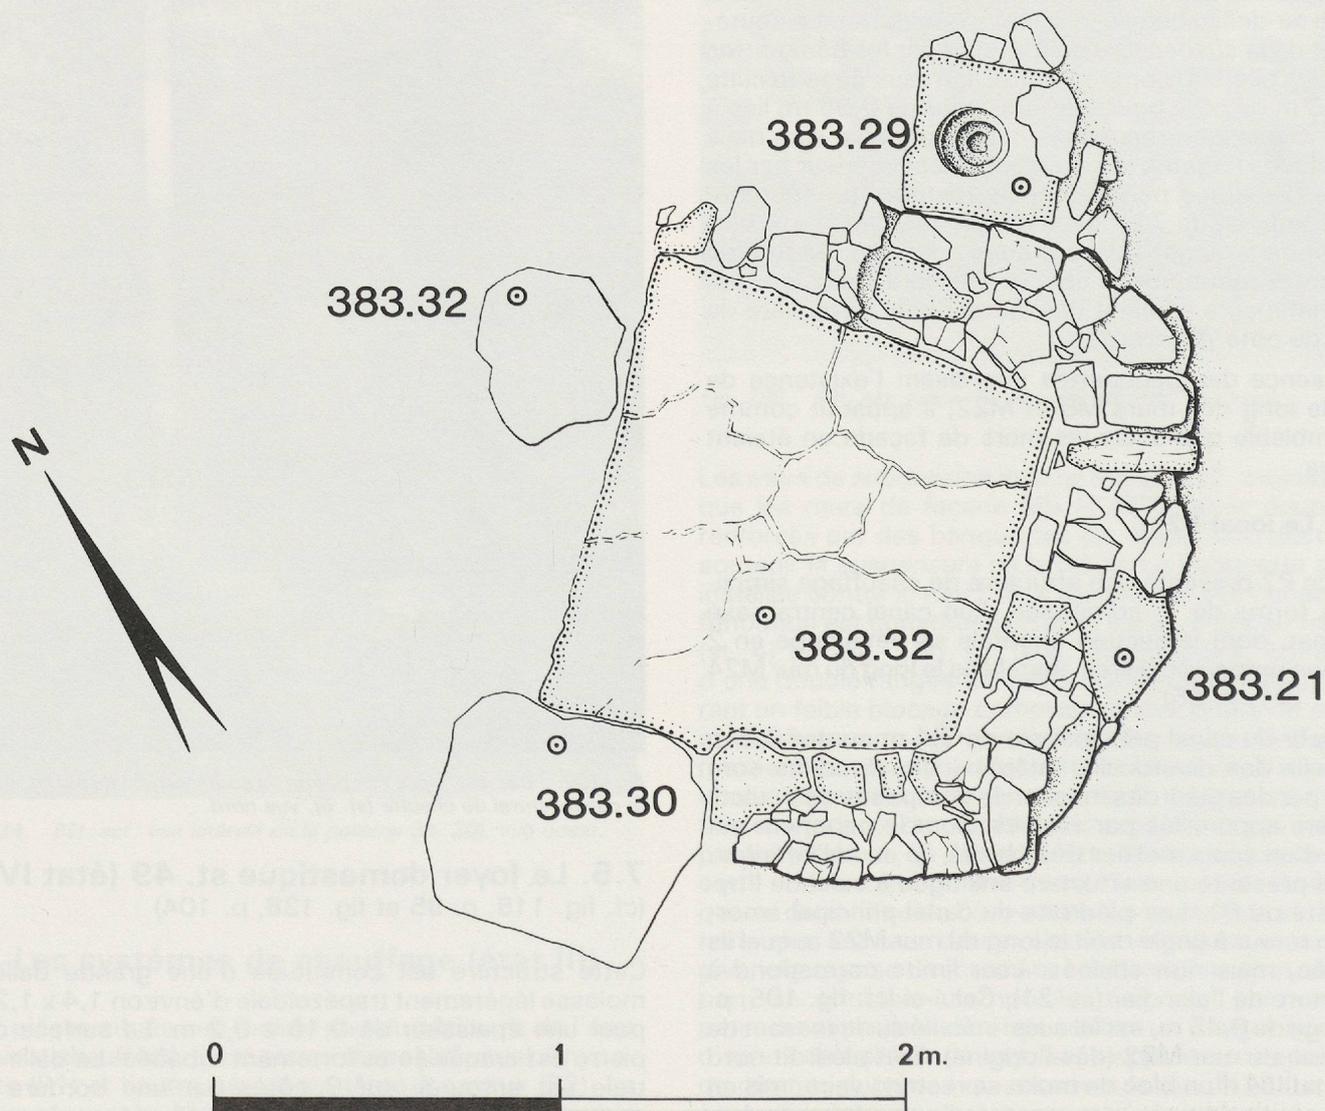
Fig. 138. Bât. est: plan pierre à pierre du foyer domestique (st. 49).

(cf. fig. 118, p. 95 et fig. 138, p. 104)

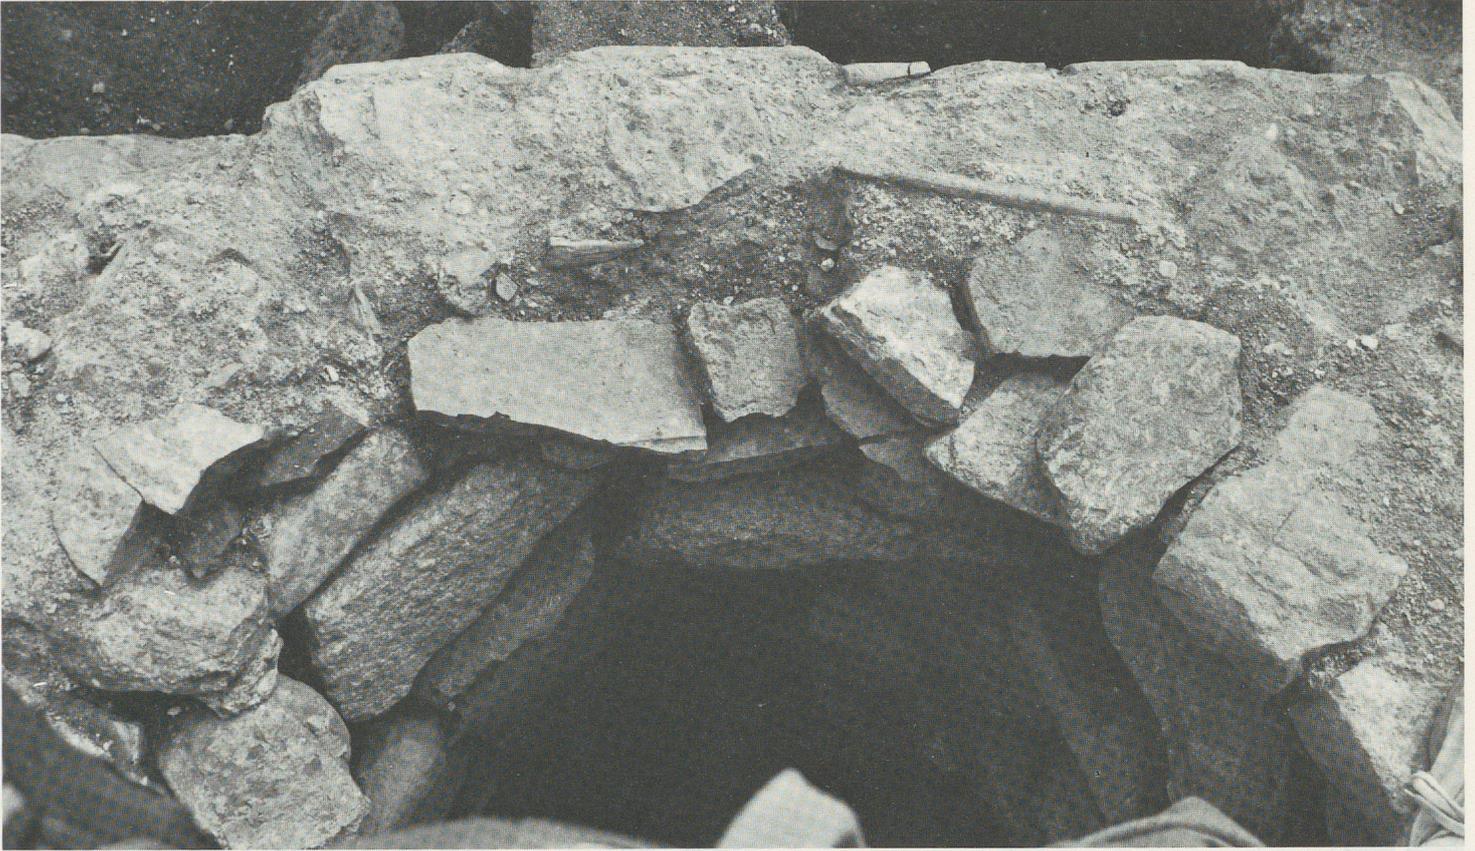
Fig. 139. Bât. est : margelle du puits (st. 122), vue verticale.

Cette structure, située au fond de la cour, est installée au pied du mur de façade septentrional du bâtiment de l'état III (M2). La relation chronologique de ces 2 aménagements pose un problème que seul le démontage du mur M2 aurait permis de résoudre définitivement. Nous pouvons toutefois admettre en toute certitude que la construction du puits a précédé – mais peut-être seulement de quelques jours – celle du mur de façade. Les fondations de ce dernier, qui plongent très profondément derrière la structure 122, ont en quelque sorte englobé les assises du puits (cf. fig. 120, p. 96). La margelle maçonnée n'a, quant à elle, été aménagée qu'après la construction du mur, puisque son mortier est lié au parement sud de celui-ci. Le puits, qui n'a pu être vidé que jusqu'au niveau de la nappe phréatique, est construit avec de gros blocs de dimensions très variables, agencés en assises circulaires très irrégulières et sans mortier. On trouve dans cet appareil quelques blocs de molasse, quelques schistes, ainsi que 2 ou 3 moellons récupérés. La margelle, régulièrement parementée, est constituée de quelques pierres, de mortier de chaux à grosses inclusions et de fragments de *tegulae* disposés tantôt horizontalement tantôt verticalement (en parement) (cf. fig. 139, p. 105).

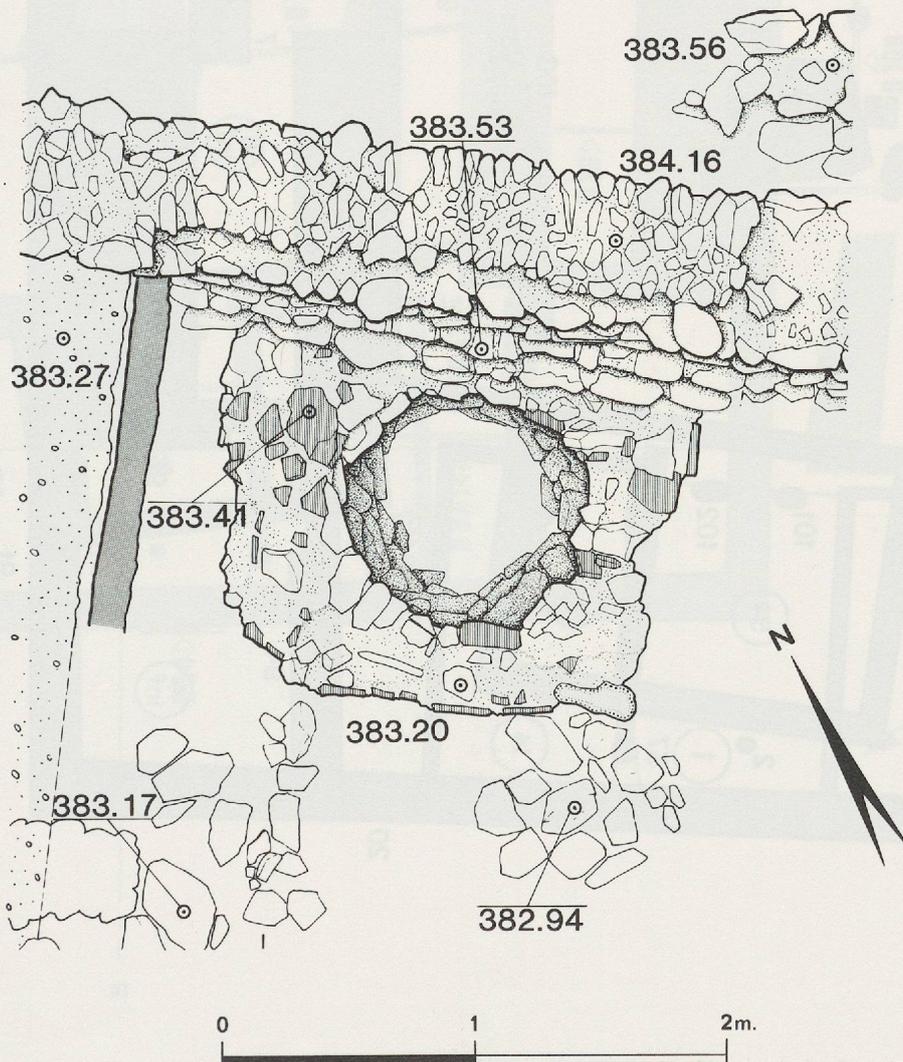
Fig. 140. Bât. est : plan pierre à pierre du puits (st. 122).

Le niveau de circulation se matérialise, comme dans la zone de l'entrée, par une succession de lentilles limoneuses ou sableuses, souvent mêlées de cendres (c. 4c; cf. p. ex. strati. D66/75, fig. 91, p. 78 bis). Dans la partie nord-est de la cour, la circulation se fait presque directement sur le sommet du terrain naturel. Relevons encore la présence, devant le puits (st. 122), sous la couche 4c, ici très cendreuse, d'un lit d'assainissement composé de galets (st. 126; cf. fig. 140, p. 105).

| N° | Local | Description | Altitude | Réf. | Perfore | Perforé par | Entame | Rattaché à | Scelle | Scellé par | K | Etat | | | | | |
|---|---|---|---|---|---|---|---|---|---|---|---|---|---|---|---|---|---|
| 126 | - | Lit de pierres devant le puits st. 122 | 382.85-383.00 | fig. 140 | - | - | - | st. 122 | - | - | | | | | | • | •? |
