Zeitschrift: Cahiers d'archéologie romande
Herausgeber: Bibliothèque Historique Vaudoise
Band: 40 (1987)

Artikel: Le vicus gallo-romain de Lousonna-Vidy : rapport préliminaire sur la campagne de fouilles 1984
Autor: Paunier, Daniel / Abetel, Emmanuel / Andres-Colombo, Marina
Kapitel: Le bâtiment est
DOI: <https://doi.org/10.5169/seals-835430>

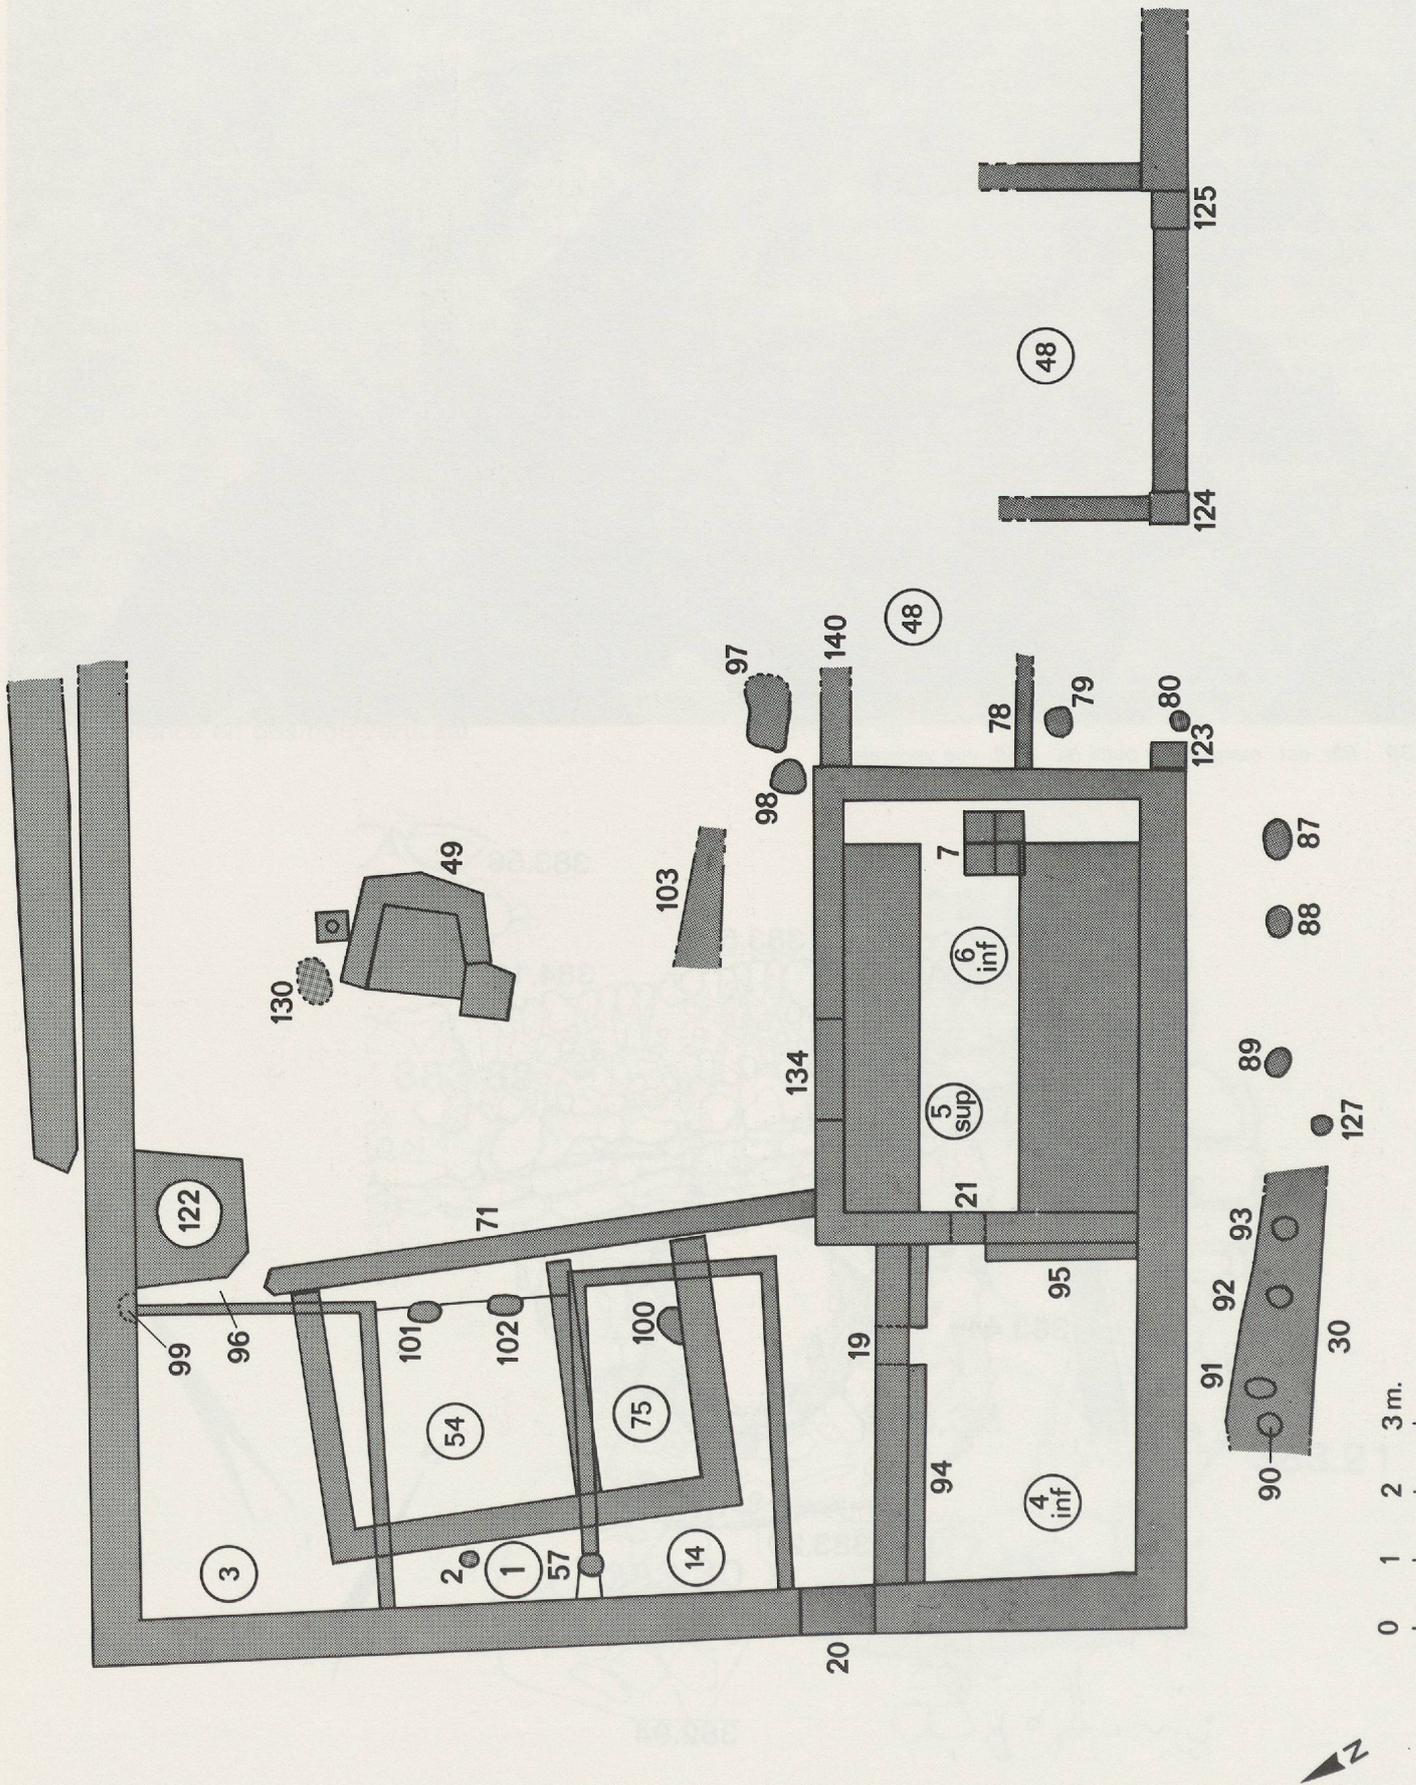
Fig. 141. Bât. est : emplacement des principales structures (autres que les murs). Les chiffres entourés d'un cercle correspondent à des sols.

Peu de temps avant l'abandon définitif du bâtiment, un petit dépotoir (st. 96; cf. fig. 141, p. 106) est aménagé au nord de la cour, immédiatement à l'est de la cloison M33. Une partie du matériel jeté à cet endroit recouvrait la margelle du puits (st. 122) qui, à ce moment-là, n'était sans doute plus en usage. Il s'agit essentiellement de céramique à revêtement argileux (coupes Lamboglia 2/37 à décor oculé ou guilloché, gobelets à dépressions, gobelets ovoïdes) et de quelques ossements animaux. Ce matériel était accompagné d'une série de 7 monnaies de bronze de la deuxième moitié du III^e s. et du IV^e s. ap. J.-C. (cf. K. 2645, 2683 et 2916).

Mentionnons encore brièvement l'existence de 2 fosses tardives (st. 97 et 98; cf. fig. 141, p. 106) situées dans la cour, au nord-est de l'angle des murs M7/M24. Leur comblement cendreux (c. 3d) n'a livré aucun matériel datable. Leur interprétation s'avère impossible.

Ajoutons encore que le soutènement de la charpente et de la toiture de tuiles qui couvraient ces locaux devait être essentiellement assuré par les murs de façade (M2 et M5) et par une série de poteaux (st. 2, 57, 100-102 ; cf. fig. 141, p. 106).
