Zeitschrift:	Cahiers d'archéologie romande
Herausgeber:	Bibliothèque Historique Vaudoise
Band:	56 (1992)
Artikel:	Saint-Saphorin en Lavaux : le site gallo-romain et les édifices qui ont précédé l'église : réinterprétation des fouilles de 1968-1969
Autor:	Eggenberger, Peter / Auberson, Laurent
Kapitel:	I: L'établissement gallo-romain
DOI:	https://doi.org/10.5169/seals-835415

L'ÉTABLISSEMENT GALLO-ROMAIN

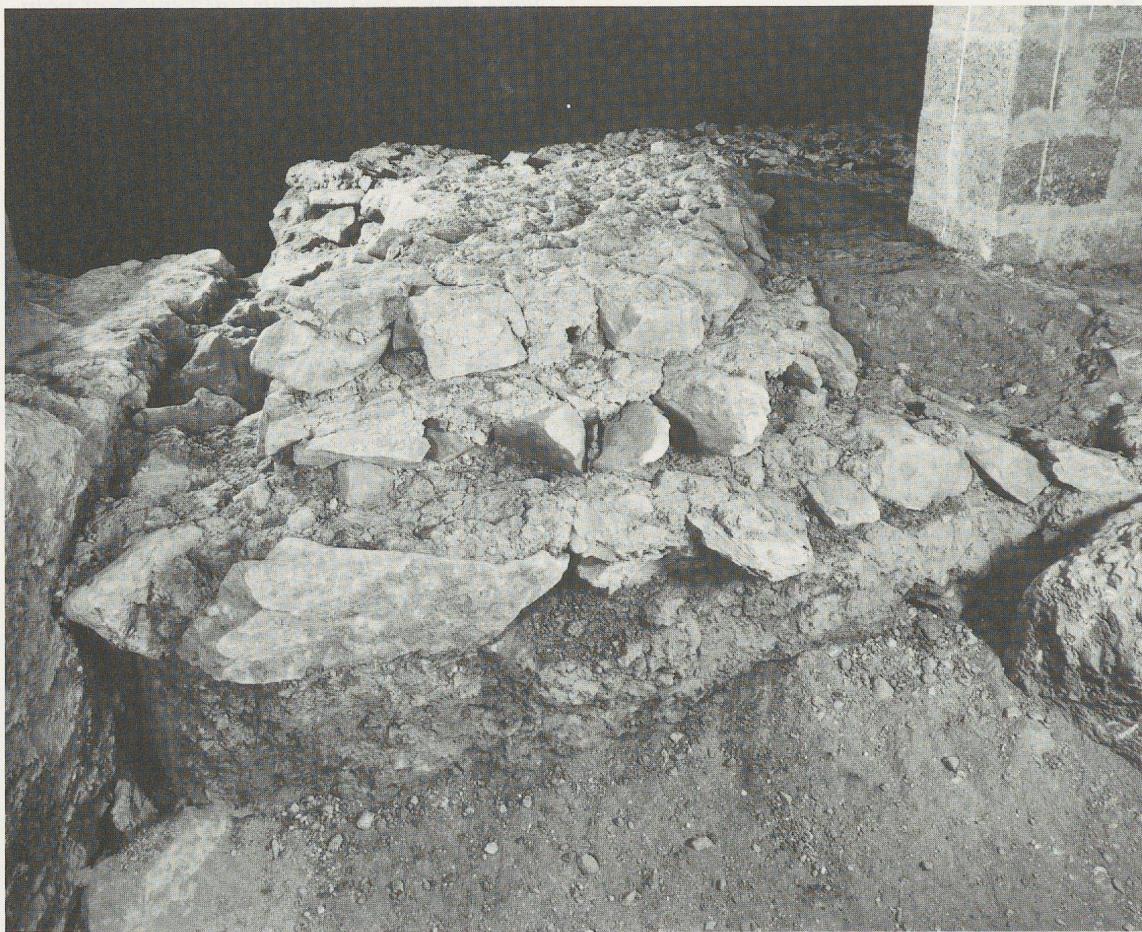
Fig. 6: Sol du premier bâtiment gallo-romain

Au nord, les structures ont probablement déjà disparu à une époque antérieure à l'église actuelle et il n'en subsiste que l'angle nord-est en fondation et partiellement en élévation (1). A l'est, le fondement (2) est entièrement en place de l'angle nord-est jusqu'au local en sous-sol qui a été aménagé sous la travée orientale du bas-côté méridional de l'église actuelle et qui est accessible, depuis le chœur, par une porte et un escalier. Mais l'élévation n'est conservée qu'à l'angle nord-est et a été remplacée vers le sud par une réparation postérieure (31). Au sud, les structures (3) sont encore en place en fondement et en élévation de l'angle sud-ouest jusqu'au local en sous-sol mentionné. A l'ouest, seule l'amorce au sud-ouest (4) est encore conservée en fondation et en élévation. Des vestiges du terrassement (5) d'un sol en moellons soigneusement posés montrent le niveling à l'horizontale du terrain en pente (*fig. 6*).

La dénivellation du terrain et la présence de gros blocs de roche éboulés ont amené les constructeurs à juxtaposer les locaux perpendiculairement à la pente et à aménager à l'intérieur des sols dénivelés d'un local à l'autre. Les fragments d'enduits, qui descendent beaucoup plus bas sur les parois au sud qu'au nord, ainsi que les hérissons de sols, fortement dénivelés, montrent clairement cette différence. Mais l'aménagement des sols a nécessité des terrassements, bien visibles dans le local nord, où subsistent plusieurs assises d'empierrement (5) destinées à établir une assiette plane pour un sol fait probablement d'une dalle de mortier au tuileau (*fig. 6*).

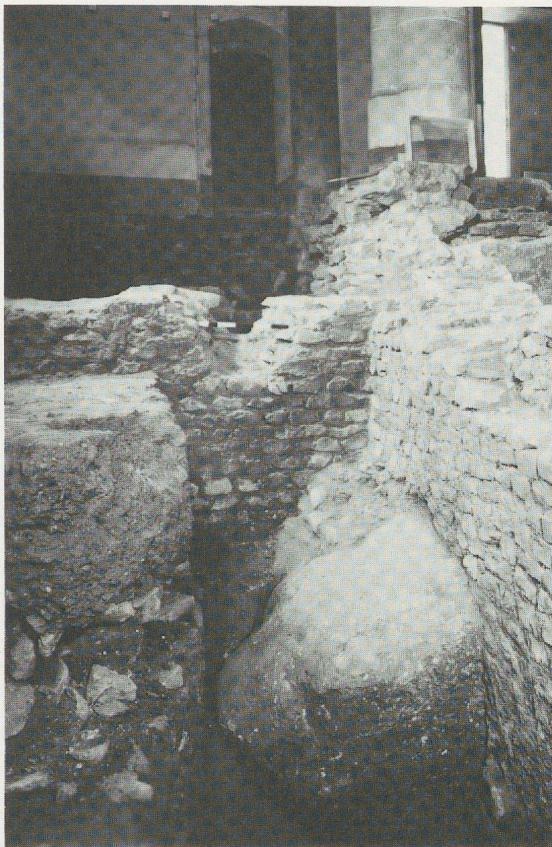
Fig. 7: Vue du mur gallo-romain, fondé en partie sur la roche, avec son fruit

pour la suite des maçonneries. Cette manière de faire peut être observée à l'est, où le mur (2) s'est bien conservé à cause de sa situation sous les sanctuaires des églises dont les sols étaient plus élevés que ceux de la nef. Les constructeurs ont fait souvent reposer leurs fondations sur des morceaux importants de la roche écroulée (*fig. 7*), mais, en d'autres endroits, la recherche d'un soubassement ferme les a contraints à descendre très profondément et à donner aux fondations un fruit qui les renforçait (*fig. 8*).

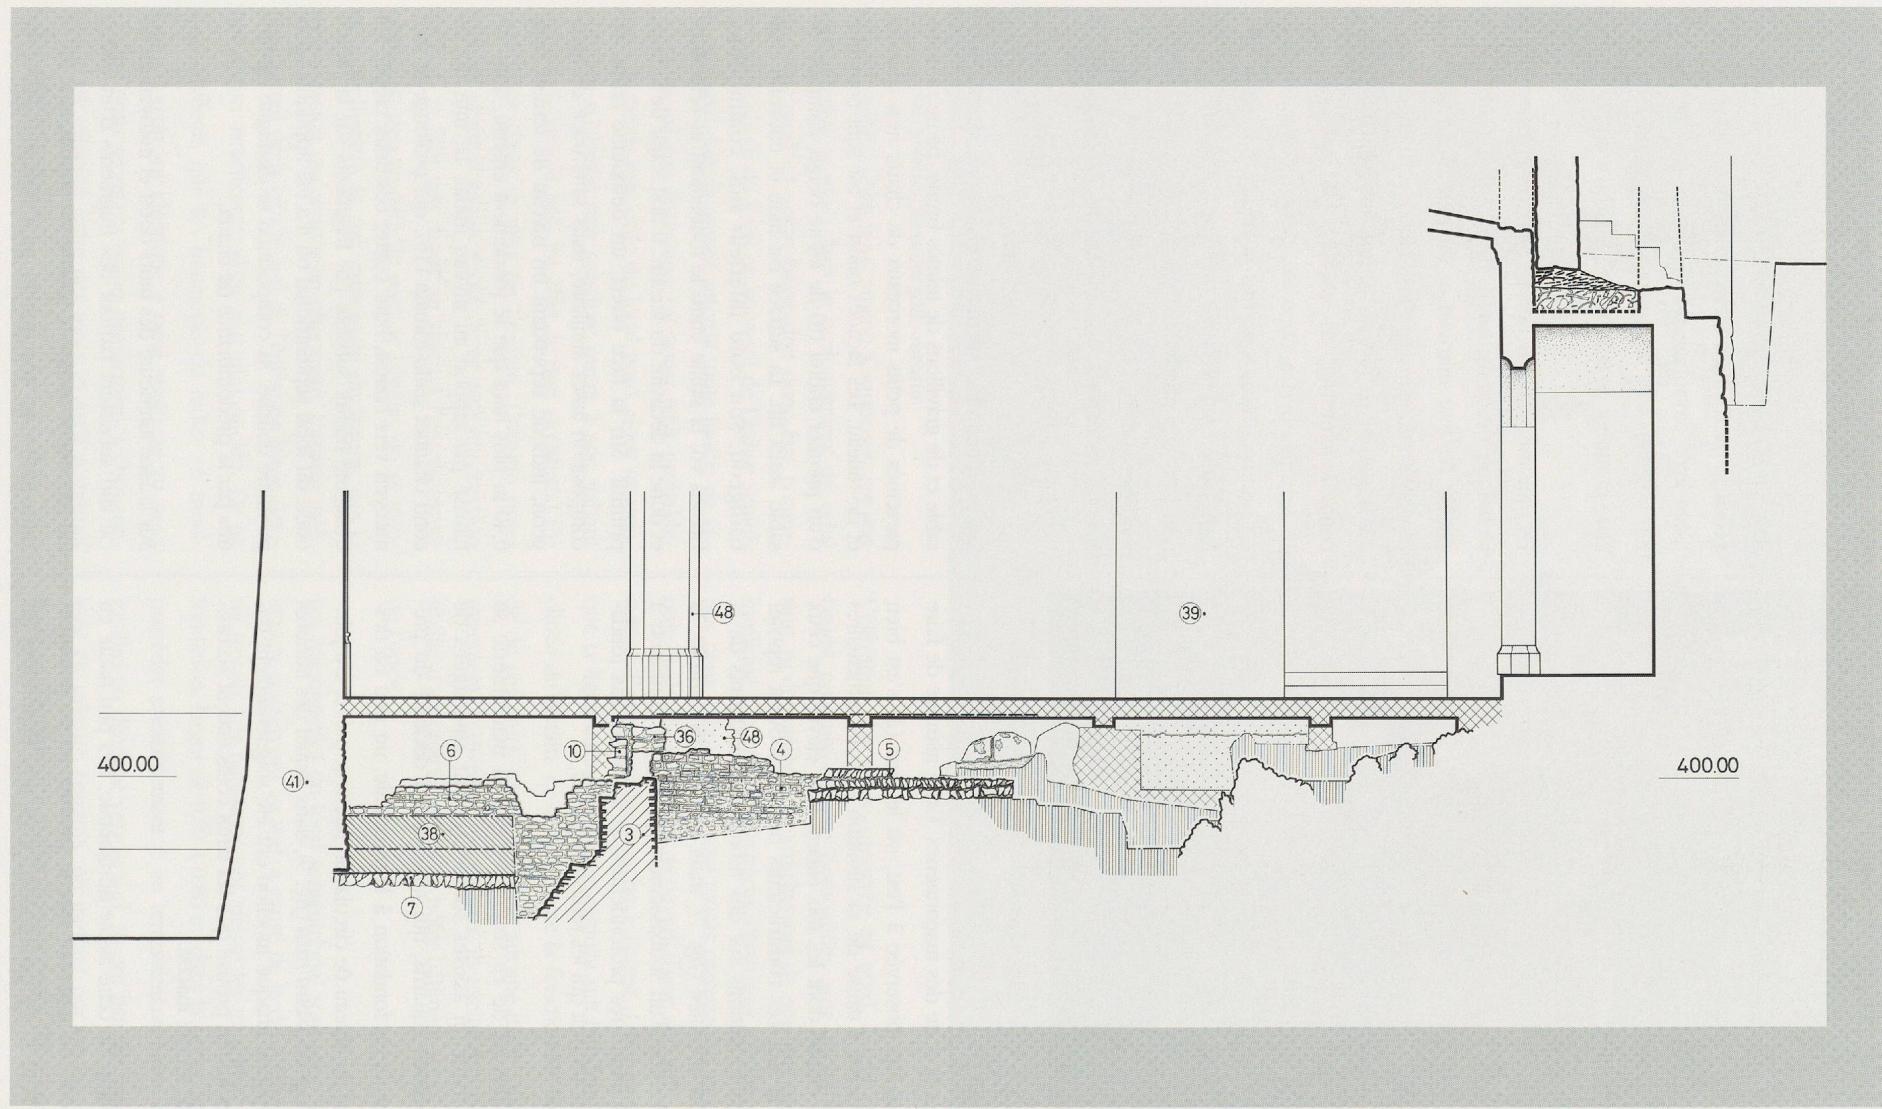
Fig. 8: Coupe transversale, vue vers l'ouest, avec les niveaux présumés des sols. Echelle 1:100

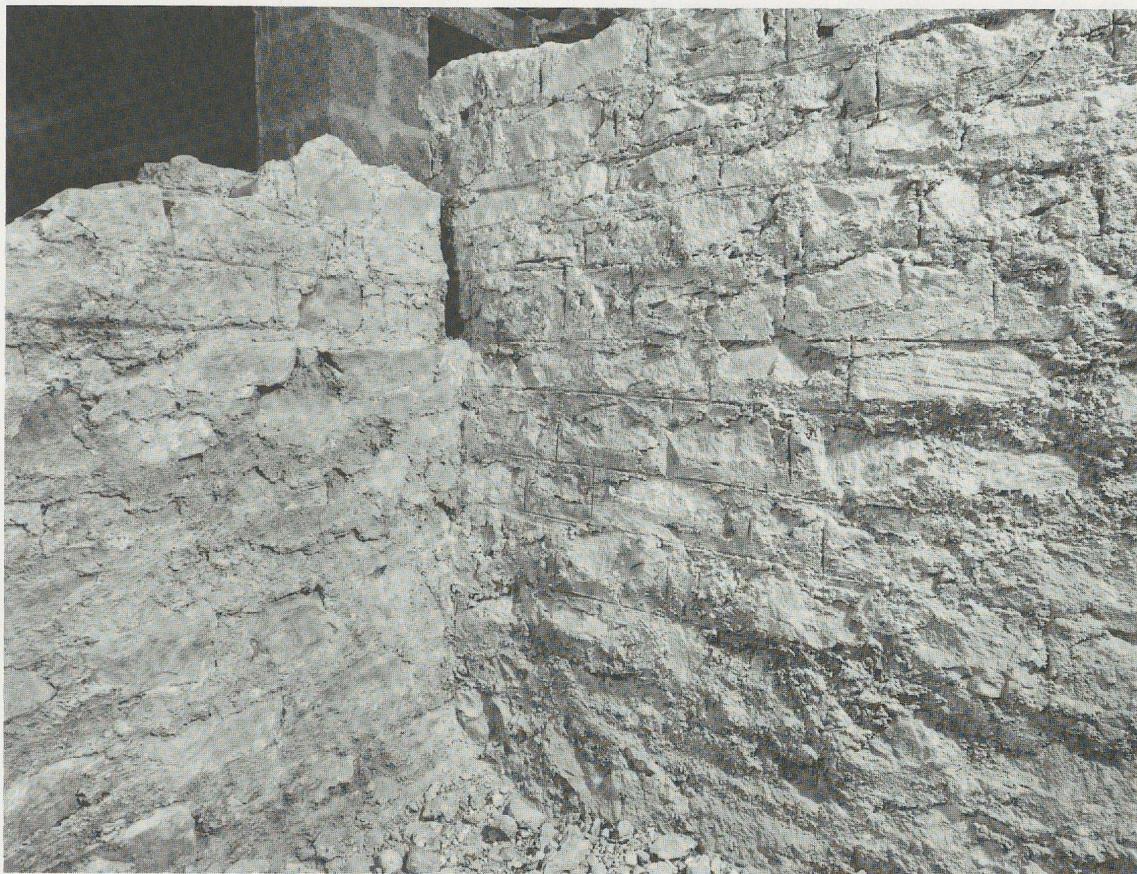
Fig. 9: Vue de la maçonnerie gallo-romaine avec jointoyage en pietra rasa

Au-dessus de ce soubassement, la maçonnerie se poursuit en assises soigneusement aménagées de moellons équarris, qui ramènent la déclivité du premier jet de fondation à l'horizontale, un peu en dessous du niveau de circulation intérieur prévu. Un jointoyage en *pietra rasa* (*fig. 9*), dans lequel des rainures entourant chaque moellon ont été soigneusement tracées au fer, prouve que les deux côtés étaient accessibles pour le maçon.

Le mur mitoyen (3) permet une observation sur la technique de construction en élévation. Tandis qu'à l'angle du mur mitoyen et du mur ouest (4/6), les moellons s'entrecroisent jusqu'à une certaine hauteur, au-dessus de ce niveau, le mur mitoyen est appuyé contre le jointoyage en *pietra rasa* du mur ouest (*fig. 9*); le mur ouest a donc été élevé indépendamment en premier. Nous ignorons la hauteur de cette rupture, mais il est probable qu'elle est à mettre en relation avec les possibilités d'acheminement des matériaux de construction sur le chantier. On aurait ainsi bouché en dernier lieu une brèche laissée intentionnellement ouverte pendant le chantier.

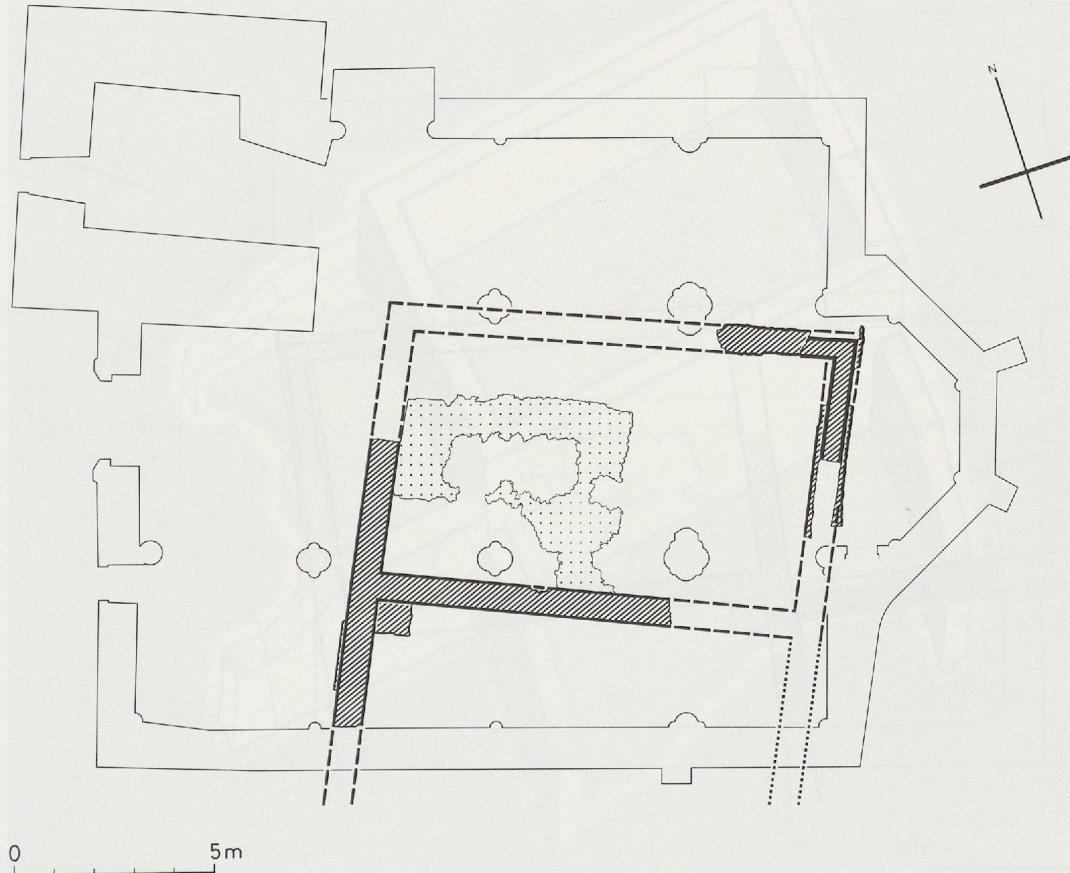
Fig. 10. Reconstitution du plan du premier bâtiment gallo-romain. Echelle 1:200

Pour la première étape, trois côtés peuvent être circonscrits (*fig. 10*); quant au quatrième, nous pouvons raisonnablement supposer qu'il fermait au sud un local de surface à peu près équivalente à celle du local septentrional, et cela à cause de la pente du terrain, qui interdit une extension très importante vers le sud. Seul un départ de mur nous témoigne de la seconde étape, vers l'ouest (*fig. 11*); la reconstitution la plus vraisemblable fait de ce chantier un agrandissement contigu au local nord de la première étape. Mis à part les traces d'enduits et les restes d'empierrements de sols, nous ne connaissons rien des aménagements intérieurs, nous n'avons trouvé presque aucun des éléments si typiques des chauffages par le sol, aucune trace de pavement ou mosaïque. L'accès au bâtiment et la circulation à l'intérieur sont impossibles à reconstituer; nous disposons d'une seule certitude à ce sujet, qui est la dénivellation des deux locaux; quant à l'accès extérieur, nous pouvons le supposer, d'après les conditions topographiques, sur un des deux côtés est ou ouest.

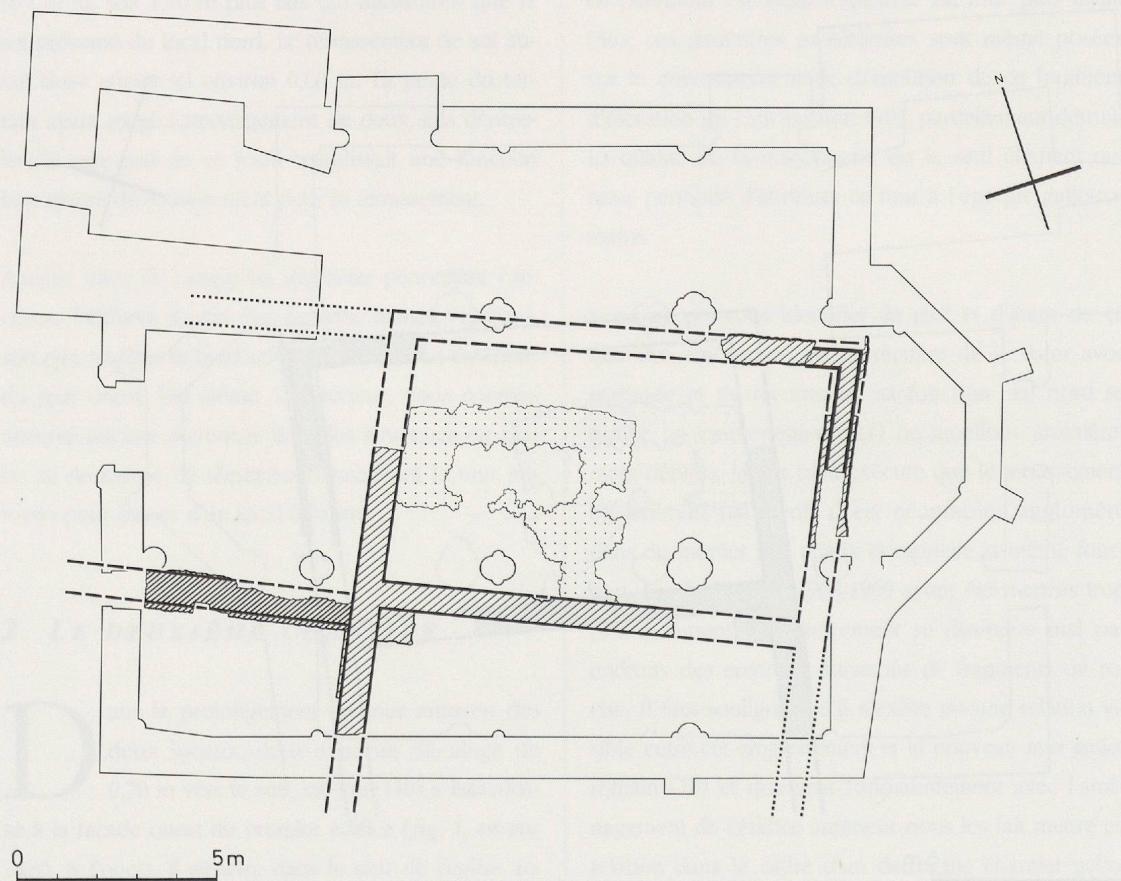
Fig. 11: Reconstitution du plan du deuxième bâtiment gallo-romain. Echelle 1:200

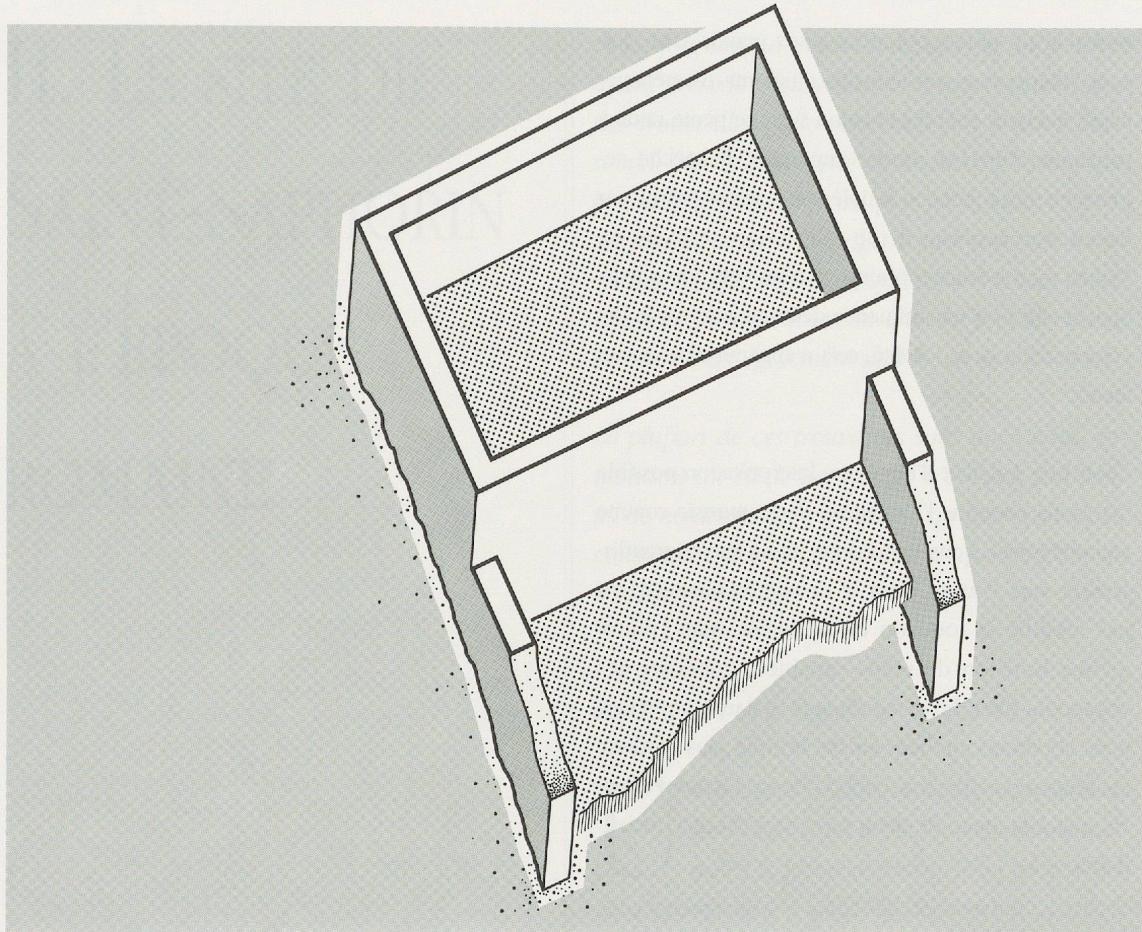
Fig. 12: Reconstitution partielle de l'élévation du premier bâtiment gallo-romain.

Quant à l'élévation, elle peut s'être présentée sous deux formes au moins: soit un toit en bâtière avec un faîte unique, soit un toit en appentis pour le local situé en aval. C'est pourquoi dans nos figures (12 et 13), nous renonçons à représenter la toiture.

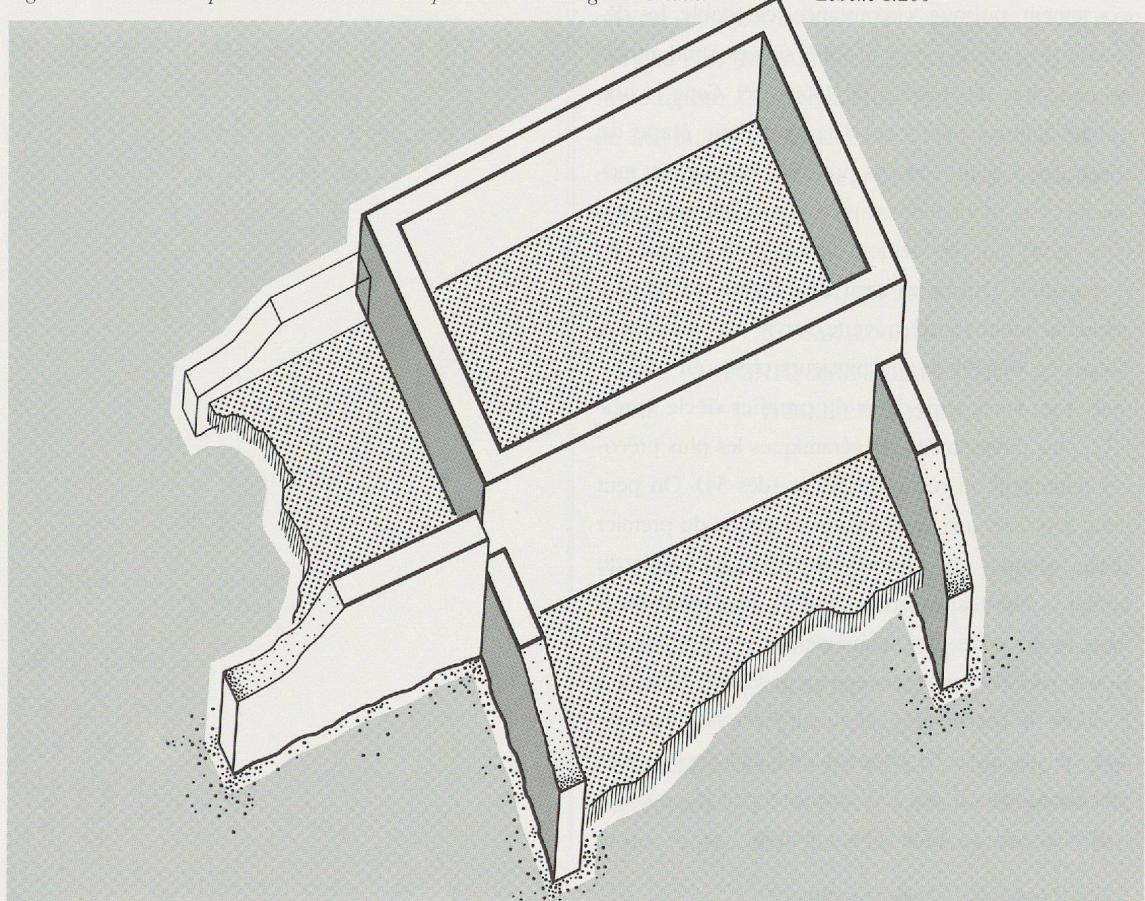
Fig. 13: Reconstitution partielle de l'élévation du deuxième bâtiment gallo-romain. Echelle 1:200
