**Zeitschrift:** Cahiers d'archéologie romande  
**Herausgeber:** Bibliothèque Historique Vaudoise  
**Band:** 56 (1992)

**Artikel:** Saint-Saphorin en Lavaux : le site gallo-romain et les édifices qui ont précédé l'église : réinterprétation des fouilles de 1968-1969  
**Autor:** Eggenberger, Peter / Auberson, Laurent  
**Kapitel:** I: L'établissement gallo-romain  
**DOI:** <https://doi.org/10.5169/seals-835415>

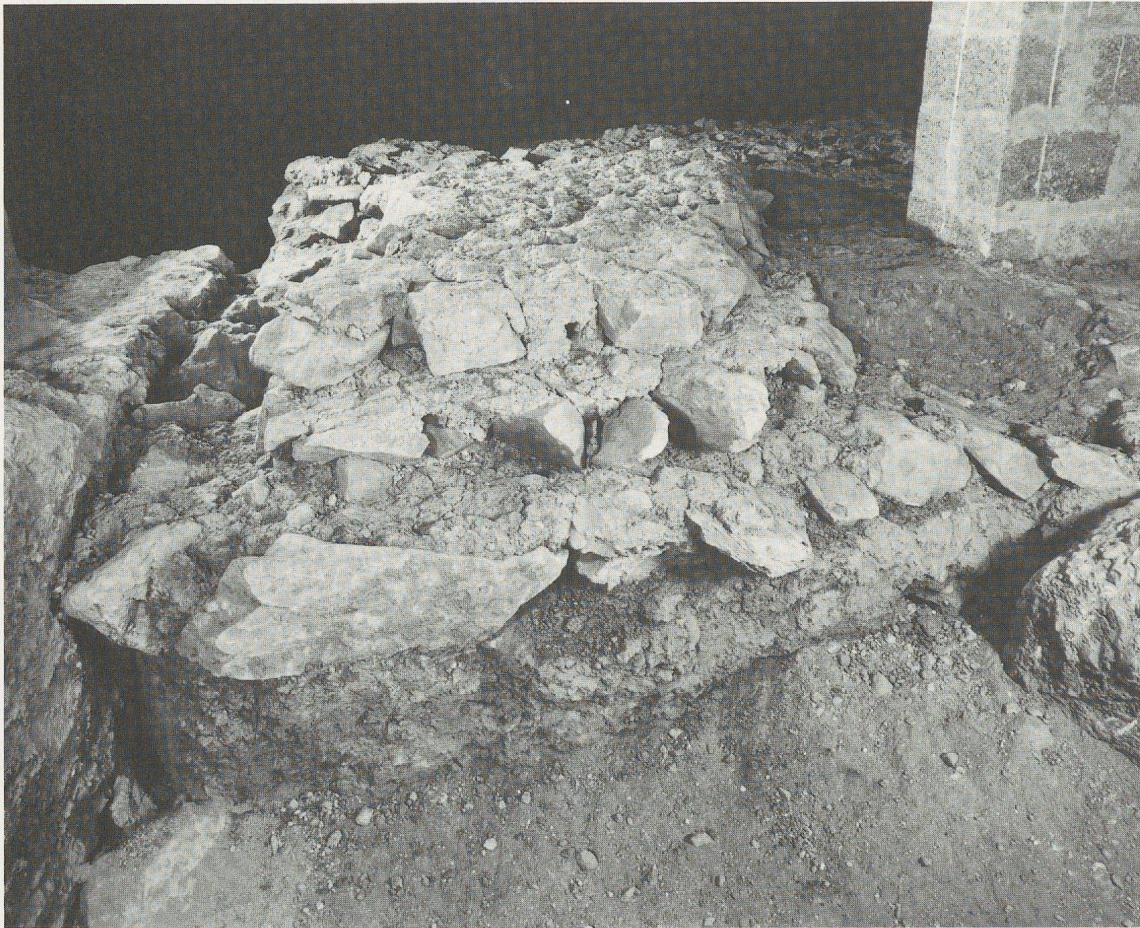
Fig. 6: Sol du premier bâtiment gallo-romain

Au nord, les structures ont probablement déjà disparu à une époque antérieure à l'église actuelle et il n'en subsiste que l'angle nord-est en fondation et partiellement en élévation (1). À l'est, le fondement (2) est entièrement en place de l'angle nord-est jusqu'au local en sous-sol qui a été aménagé sous la travée orientale du bas-côté méridional de l'église actuelle et qui est accessible, depuis le chœur, par une porte et un escalier. Mais l'élévation n'est conservée qu'à l'angle nord-est et a été remplacée vers le sud par une réparation postérieure (31). Au sud, les structures (3) sont encore en place en fondement et en élévation de l'angle sud-ouest jusqu'au local en sous-sol mentionné. À l'ouest, seule l'amorce au sud-ouest (4) est encore conservée en fondation et en élévation. Des vestiges du terrassement (5) d'un sol en moellons soigneusement posés montrent le nivellement à l'horizontale du terrain en pente (fig. 6).

La dénivellation du terrain et la présence de gros blocs de roche éboulés ont amené les constructeurs à juxtaposer les locaux perpendiculairement à la pente et à aménager à l'intérieur des sols dénivelés d'un local à l'autre. Les fragments d'enduits, qui descendent beaucoup plus bas sur les parois au sud qu'au nord, ainsi que les hérissons de sols, fortement dénivelés, montrent clairement cette différence. Mais l'aménagement des sols a nécessité des terrassements, bien visibles dans le local nord, où subsistent plusieurs assises d'empierrement (5) destinées à établir une assiette plane pour un sol fait probablement d'une dalle de mortier au tuileau (fig. 6).

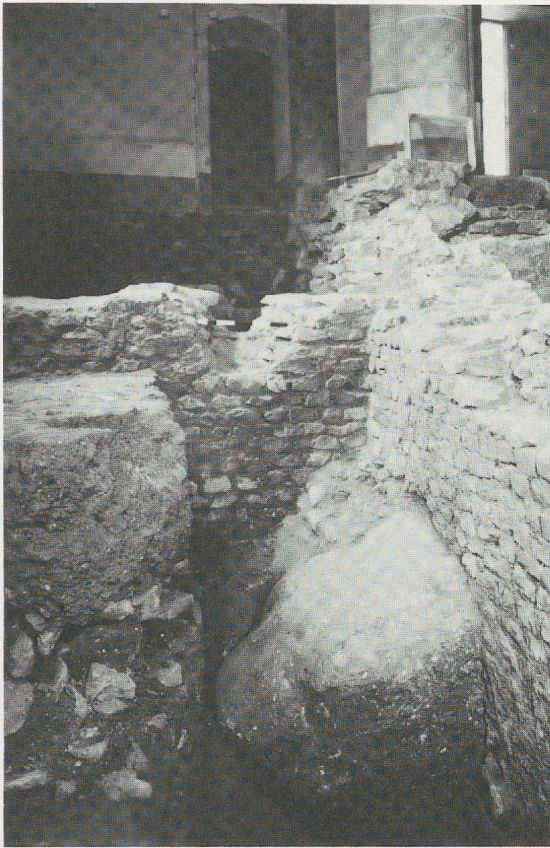
Fig. 7: Vue du mur gallo-romain, fondé en partie sur la roche, avec son fruit

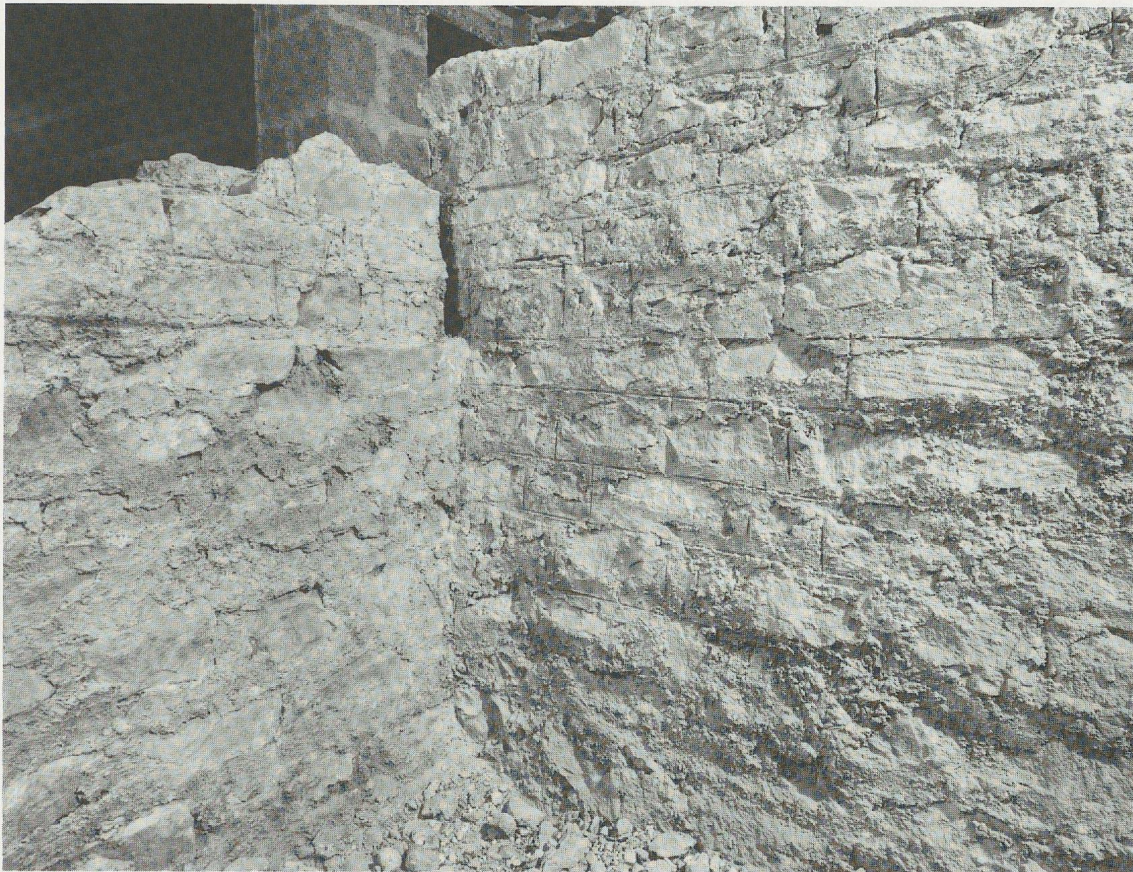
Fig. 9: Vue de la maçonnerie gallo-romaine avec jointoyage en pietra rasa

Au-dessus de ce soubassement, la maçonnerie se poursuit en assises soigneusement aménagées de moellons équarris, qui ramènent la déclivité du premier jet de fondation à l'horizontale, un peu en dessous du niveau de circulation intérieur prévu. Un jointoyage en *pietra rasa* (fig. 9), dans lequel des rainures entourant chaque moellon ont été soigneusement tracées au fer, prouve que les deux côtés étaient accessibles pour le maçon.

Le mur mitoyen (3) permet une observation sur la technique de construction en élévation. Tandis qu'à l'angle du mur mitoyen et du mur ouest (4/6), les moellons s'entrecroisent jusqu'à une certaine hauteur, au-dessus de ce niveau, le mur mitoyen est appuyé contre le jointoyage en *pietra rasa* du mur ouest (fig. 9); le mur ouest a donc été élevé indépendamment en premier. Nous ignorons la hauteur de cette rupture, mais il est probable qu'elle est à mettre en relation avec les possibilités d'acheminement des matériaux de construction sur le chantier. On aurait ainsi bouché en dernier lieu une brèche laissée intentionnellement ouverte pendant le chantier.
