Zeitschrift: Cahiers d'archéologie romande
Herausgeber: Bibliothèque Historique Vaudoise
Band: 56 (1992)

Artikel: Saint-Saphorin en Lavaux : le site gallo-romain et les édifices qui ont précédé l'église : réinterprétation des fouilles de 1968-1969
Autor: Eggenberger, Peter / Auberson, Laurent
Kapitel: I: L'établissement gallo-romain
DOI: <https://doi.org/10.5169/seals-835415>

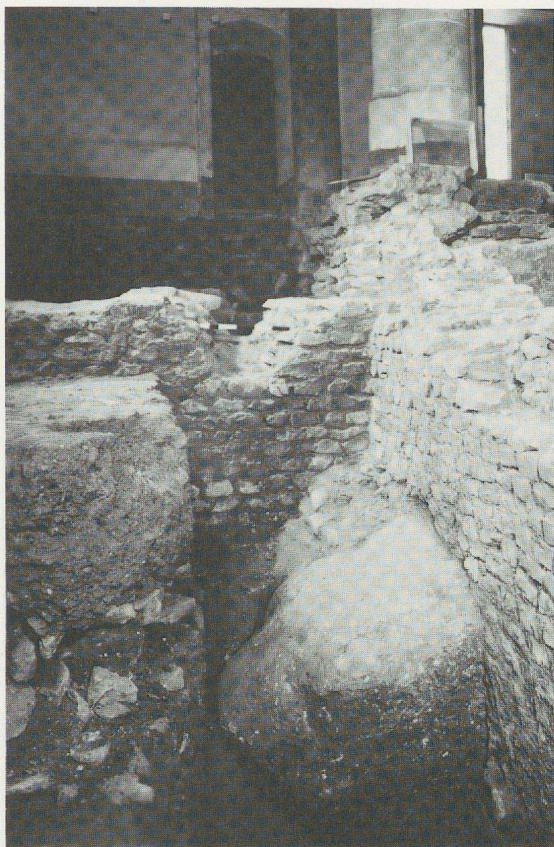
Fig. 7: Vue du mur gallo-romain, fondé en partie sur la roche, avec son fruit

Les maçonneries du local septentrional sont essentiellement conservées au sud, à cause de la dénivellation du terrain. Les bâtisseurs ont creusé les tranchées de fondation, larges de 0,60 à 0,80 m, dans la pente, sans procéder préalablement à un terrassement. Dans ces fouilles en déclivité vers le sud, ils ont jeté des moellons en calcaire équarris, en gardant par ces fondations en dégradé une assise plus ou moins horizontale

pour la suite des maçonneries. Cette manière de faire peut être observée à l'est, où le mur (2) s'est bien conservé à cause de sa situation sous les sanctuaires des églises dont les sols étaient plus élevés que ceux de la nef. Les constructeurs ont fait souvent reposer leurs fondations sur des morceaux importants de la roche écroulée (fig. 7), mais, en d'autres endroits, la recherche d'un soubassement ferme les a contraints à descendre très profondément et à donner aux fondations un fruit qui les renforçât (fig. 8).
