<b>Zeitschrift:</b>	Cahiers d'archéologie romande
<b>Herausgeber:</b>	Bibliothèque Historique Vaudoise
<b>Band:</b>	71 (1997)
<b>Artikel:</b>	Prangins : de la forteresse au château de plaisance : 1985-1995: 10 ans de recherches, 3000 ans d'histoire
<b>Autor:</b>	Christe, François / Grand, Colette / Grote, Michèle
<b>Kapitel:</b>	L'occupation du site dès le Moyen âge : les principales étapes de construction
<b>DOI:</b>	<a href="https://doi.org/10.5169/seals-836140">https://doi.org/10.5169/seals-836140</a>

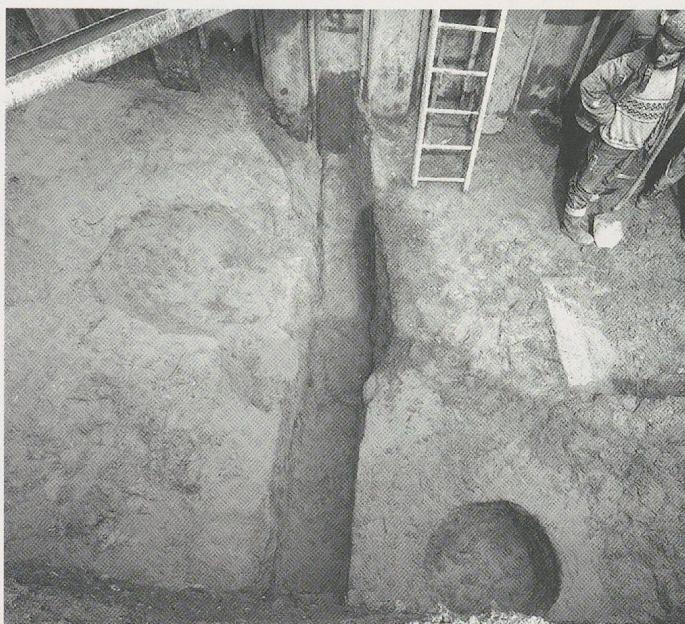
Fig. 11. Terrasse est, le fossé et la fosse circulaire de l'étape I.

Les aménagements attribués à cette étape n'ont été repérés que lors de la fouille de la terrasse est, où ils entament les sables et graviers naturels sur une profondeur de près de 1 m (fig. 11+13+48). Le remplissage du fossé I<sup>1</sup>, avec un bras perpendiculaire, n'a livré aucun matériel, pas plus que celui de la fosse I<sup>2</sup> ou du trou de poteau I<sup>3</sup>. Le fossé de récupération de I<sup>1</sup>, large de plus de 3 m au sommet, incite à restituer un niveau de circulation assez élevé. Le dégagement très partiel de ces structures n'en autorise pas d'interprétation péremptoire. La situation, proche de la rupture de pente, comme la hauteur restituée du terrain, toutefois, incitent à y voir un ouvrage de défense en bois. L'absence de matériel n'en permet malheureusement pas mieux la datation. Deux maigres fragments de catelles de

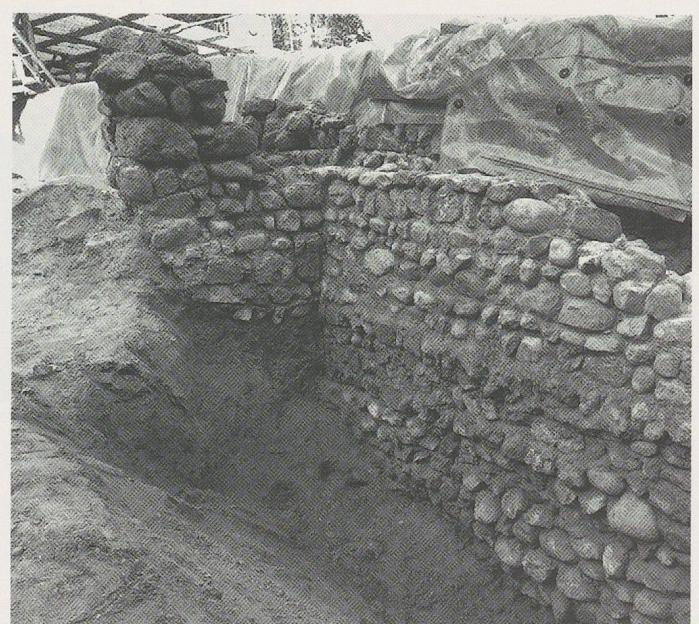
Fig. 12. Terrasse ouest, le parement du mur II<sup>1</sup>.

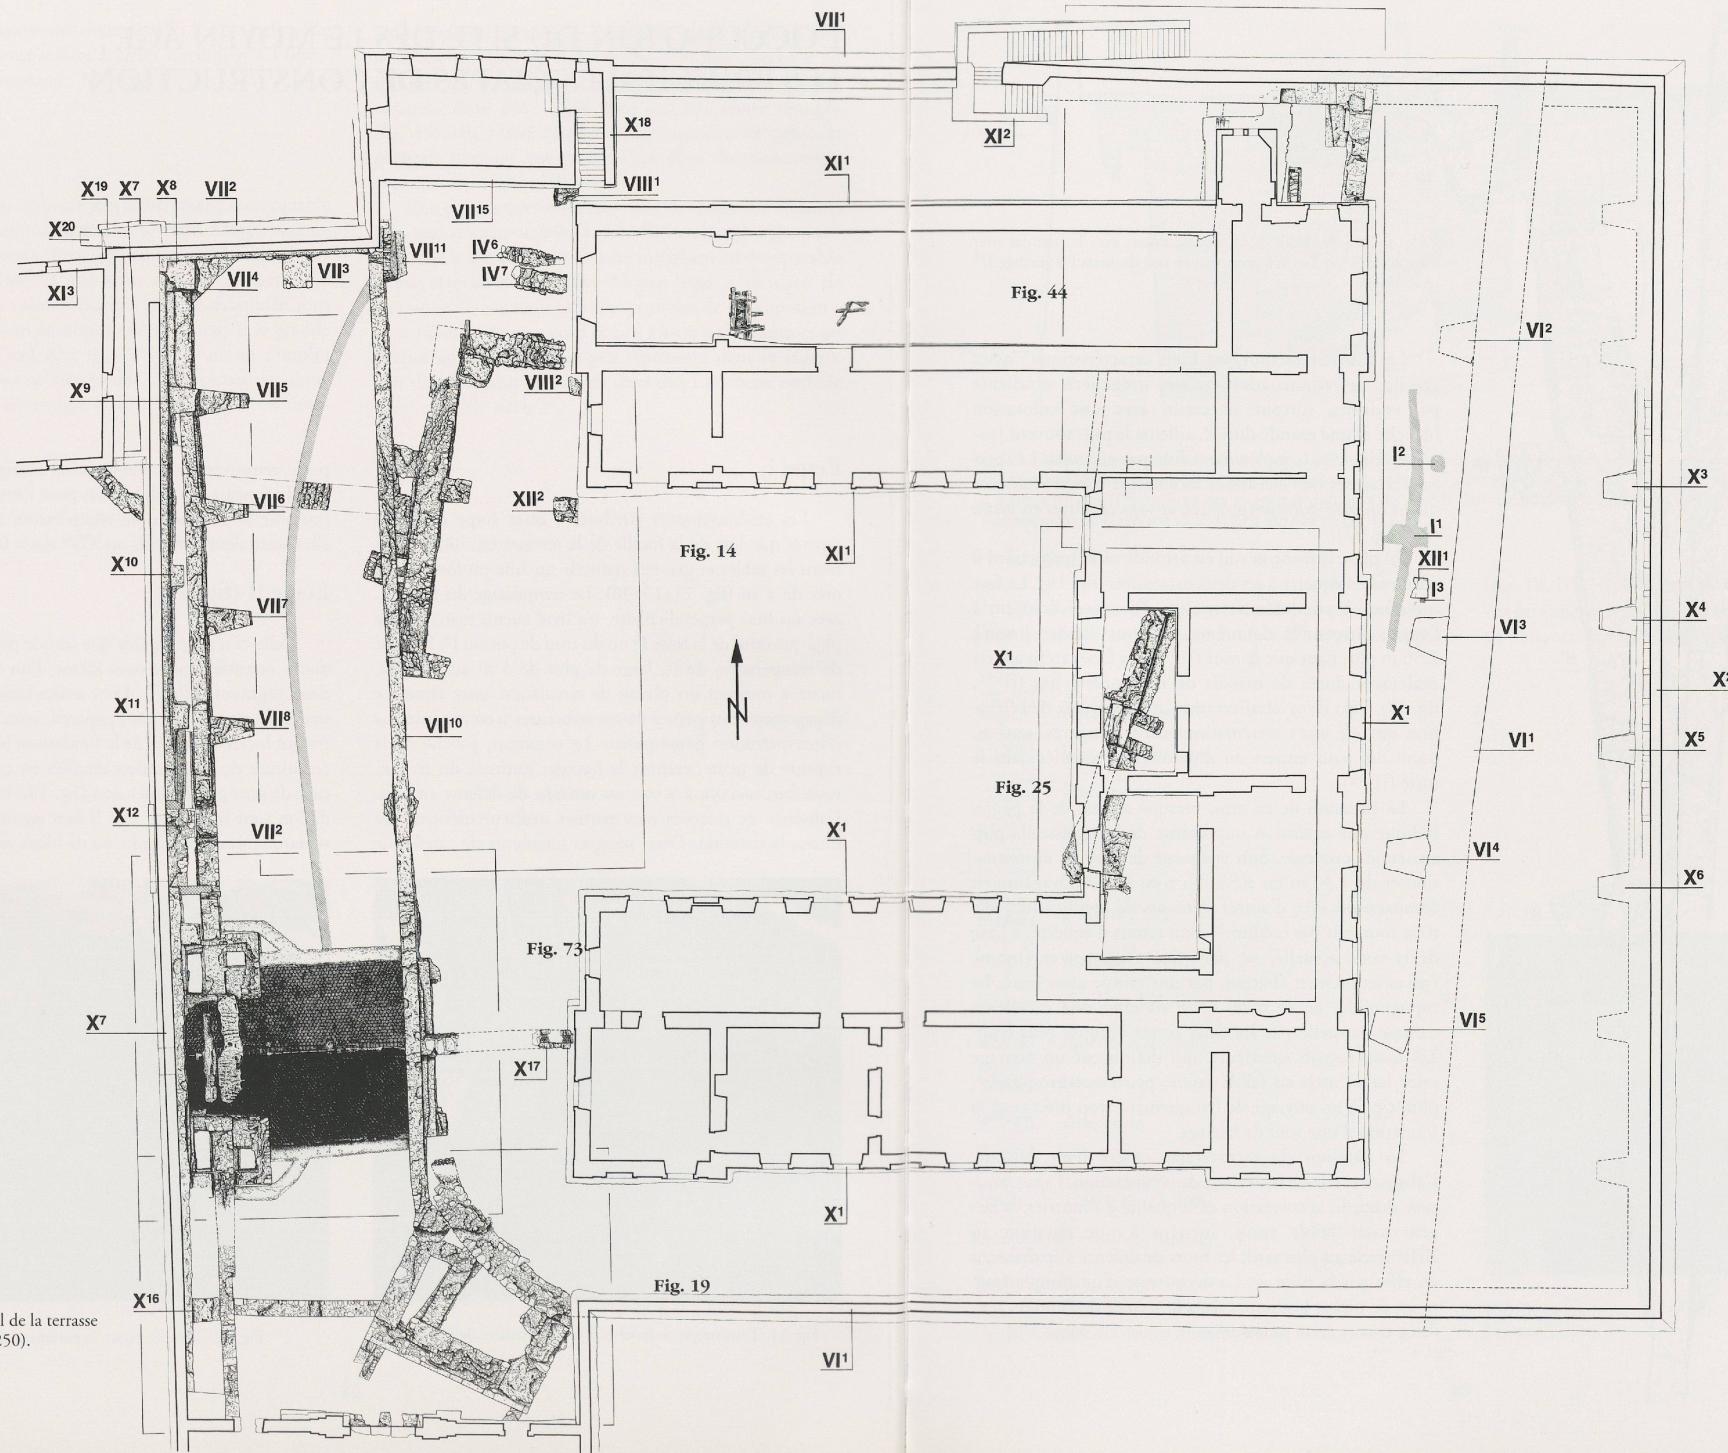
Fig. 13. Plan général de la terrasse du château (éch. 1:250).

Il y a là une mutation essentielle, puisque le dispositif d'accès précédent est abandonné et transféré à son emplacement actuel (fig. 20+23); la complexité de la chronologie de cet ouvrage justifie un développement séparé. A l'autre extrémité, les murs IV<sup>6+7</sup> (fig. 13) ont été rattachés à la même étape; ils paraissent construits sur une extension vers le nord de la terrasse formée par le mur II<sup>1</sup> et leur maçonnerie en boulets, assez grossière, les rapproche des plus anciens murs du secteur de l'entrée. Nous ne saurions toutefois formellement exclure qu'ils aient déjà appartenu à l'étape précédente, dans la mesure où l'angle formé par le mur II<sup>1</sup> a été largement récupéré.

Elle se traduit uniquement par la construction du mur VIII<sup>1</sup> accolé à la conciergerie (fig. 13+41), par le lambeau de mur VIII<sup>2</sup> et par la construction du grand pressoir VIII<sup>3</sup>. La caractéristique commune à tous ces vestiges est d'avoir été détruits ou chevauchés, dans le cas du pressoir<sup>35</sup>, par les fondations de l'aile nord du château actuel. Grâce à l'analyse dendrochronologique pratiquée sur les pièces du pressoir<sup>36</sup>, cette étape peut être datée d'après 1695.

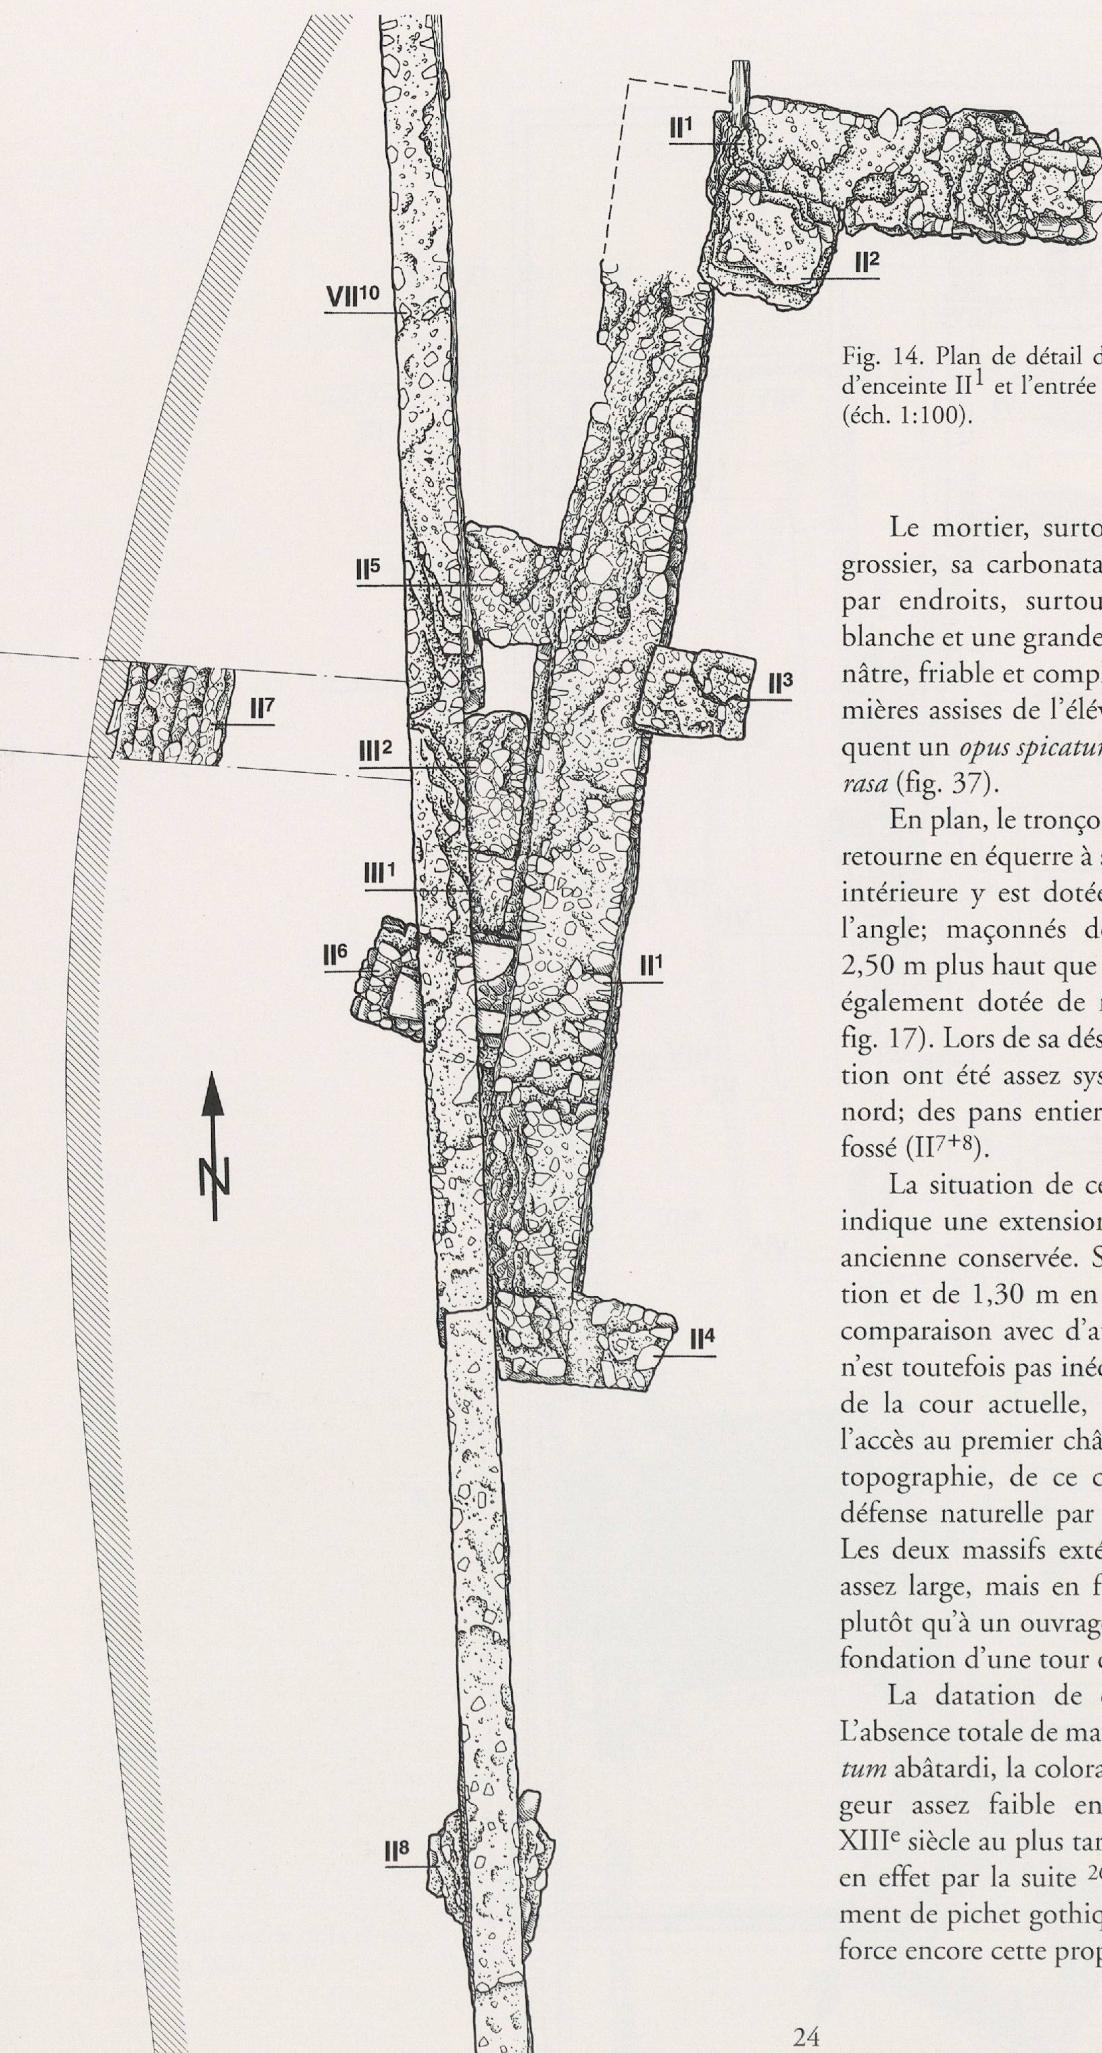
Fig. 14. Plan de détail de la terrasse ouest, avec le premier mur d'enceinte II<sup>1</sup> et l'entrée primitive au sud du massif d'ancrage II<sup>4</sup> (éch. 1:100).

En plan, le tronçon sud est arrondi, alors qu'au nord il retourne en équerre à ses deux extrémités (fig. 14). La face intérieure y est dotée de massifs d'ancrage, dont un à l'angle; maçonnés de même, ils sont fondés jusqu'à 2,50 m plus haut que le mur (II<sup>2-4</sup>). La face extérieure est également dotée de massifs de maçonnerie liés (II<sup>5+6</sup>, fig. 17). Lors de sa désaffectation, les matériaux de l'élévation ont été assez systématiquement récupérés, sauf au nord; des pans entiers du mur ont été basculés dans le fossé (II<sup>7+8</sup>).

(fig. 14, III<sup>1+2</sup>), uniquement du côté de la porte. Faut-il dès lors imaginer la transformation des latrines en ouvrage de flanquement au XIV<sup>e</sup> siècle?

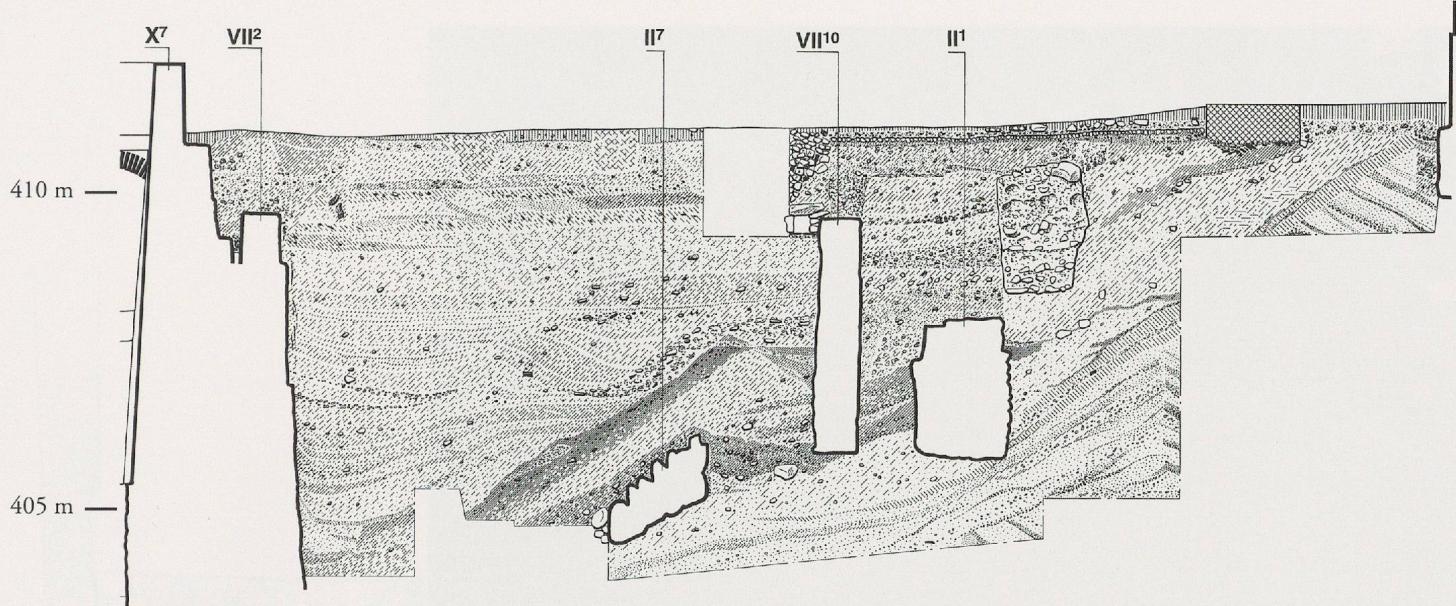
Fig. 15. Coupe en travers de la terrasse ouest. Tout à droite, la couche en place alternant sables et graviers; elle est recouverte par les sables limoneux oxydés avec fragments de *regulae*, dans lesquels le mur II<sup>1</sup> a été implanté, bloquant un premier remblai. La base du remblai entre les murs VII<sup>2</sup> et VII<sup>10</sup> contient des fragments disloqués du mur II dans un premier comblement appuyant le pied du mur VII<sup>10</sup>, avant l'établissement de la terrasse (éch. 1:125; légende en fig. 16).

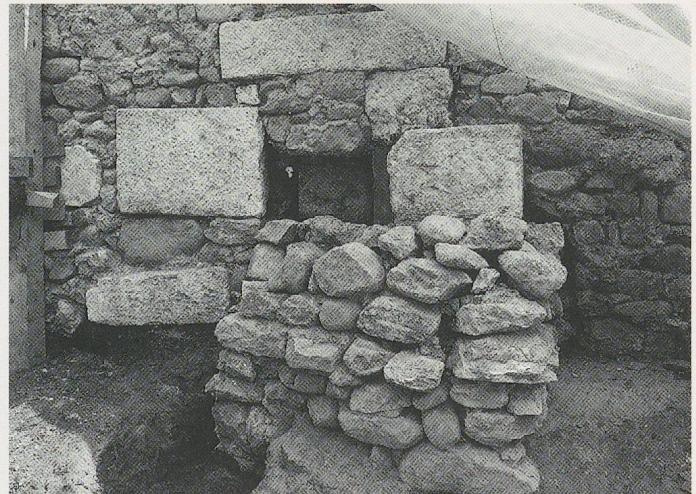
Fig. 17. Le contrefort II<sup>6</sup>, réutilisé en fondation de la chantepleure à l'étape VII.

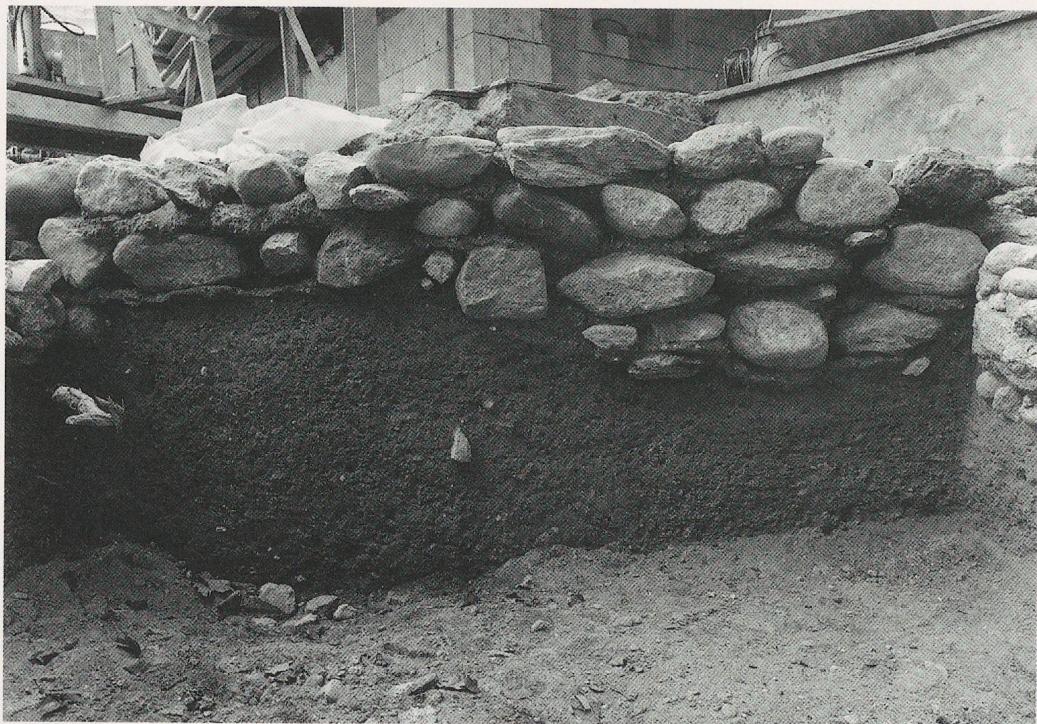
Fig. 18. Secteur de l'entrée, la fondation du mur II<sup>9</sup> en gros boulets, qui suit le pendage naturel de la butte.

Celle-ci n'a été repérée que sous le portail et la terrasse ouest, essentiellement sous forme d'un mur, retrouvé en deux segments (II<sup>1+9</sup>). Leur assimilation à une unique structure est justifiée par l'appareil, assez régulier, avec un ressaut localement fort de la fondation; les parements sont constitués de gros boulets retaillés en coffrage d'un blocage de plus petite dimension (fig. 12); les blocs de la fondation sont bruts (fig. 18). Il faut encore noter l'absence remarquable de terre cuite ou de blocs en remploi.

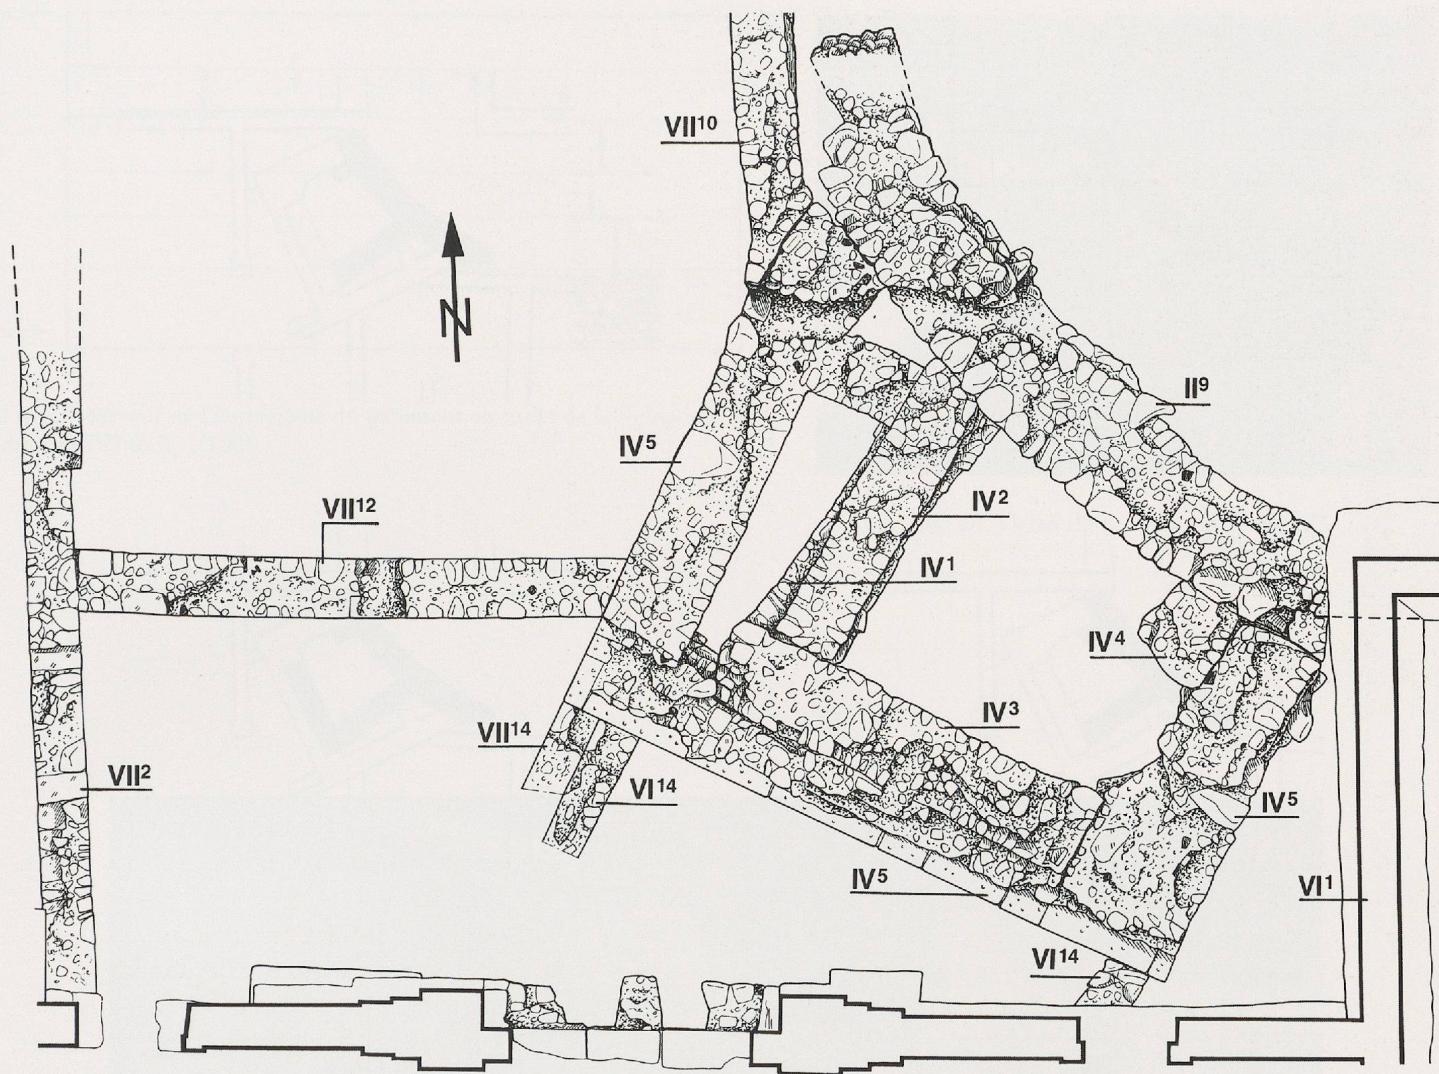
Fig. 19. Plan de détail du secteur de l'entrée (éch. 1:100).

Tous les murs rencontrés ici sont postérieurs au tronçon arrondi du mur II<sup>9</sup> (fig. 19+21, N° I); les plus anciens sont IV<sup>1</sup> et IV<sup>4</sup>, en boulets retaillés liés avec un mortier blanc beige (fig. 21, N° II); ils constituent l'embryon du *Corps de garde* défendant le pont-levis du plan de 1690 (fig. 1). Ce premier état est remplacé par une disposition légèrement divergente, dont seul subsiste le mur ouest IV<sup>2</sup>, construit sur le précédent (fig. 21, N° III). Ils sont coupés par le mur IV<sup>3</sup>, qui barre l'accès (fig. 21, N° IV). Celui-ci sera partiellement entaillé lors du renforcement suivant IV<sup>5</sup>, qui porte la largeur du mur de face à 2 m, celle des murs latéraux atteignant 1,20 m (fig. 21, N° V). Cet ouvrage forme dès lors saillie sur le fossé; le parement extérieur, de ce côté, est impressionnant : il consiste en un

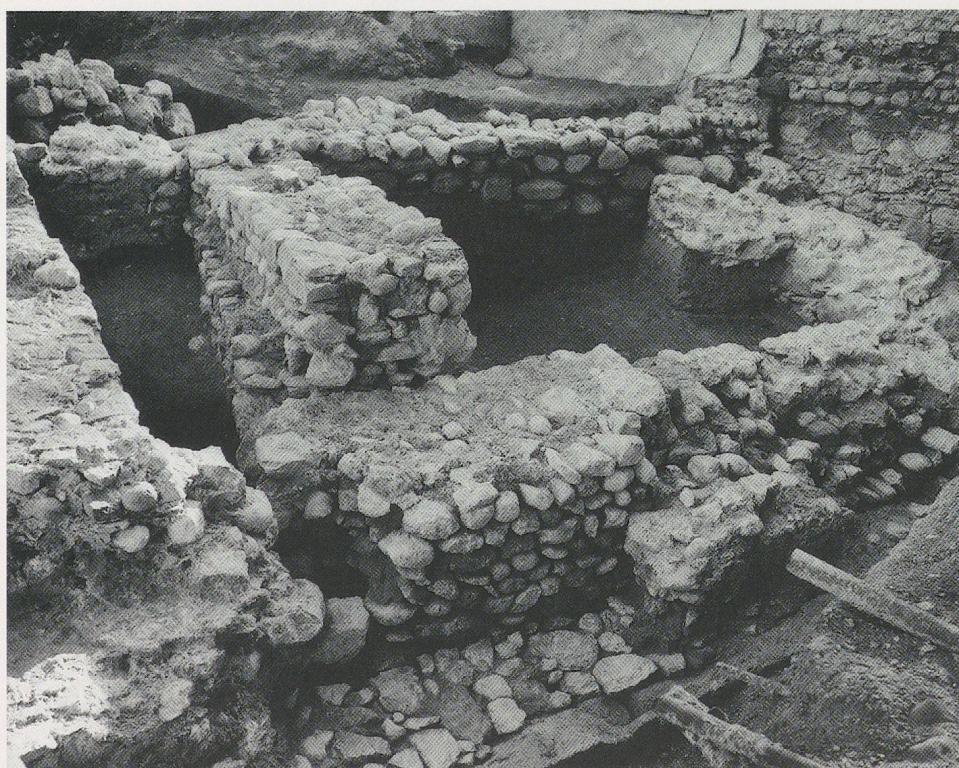
Fig. 20. Vue d'ensemble des murs du secteur de l'entrée.

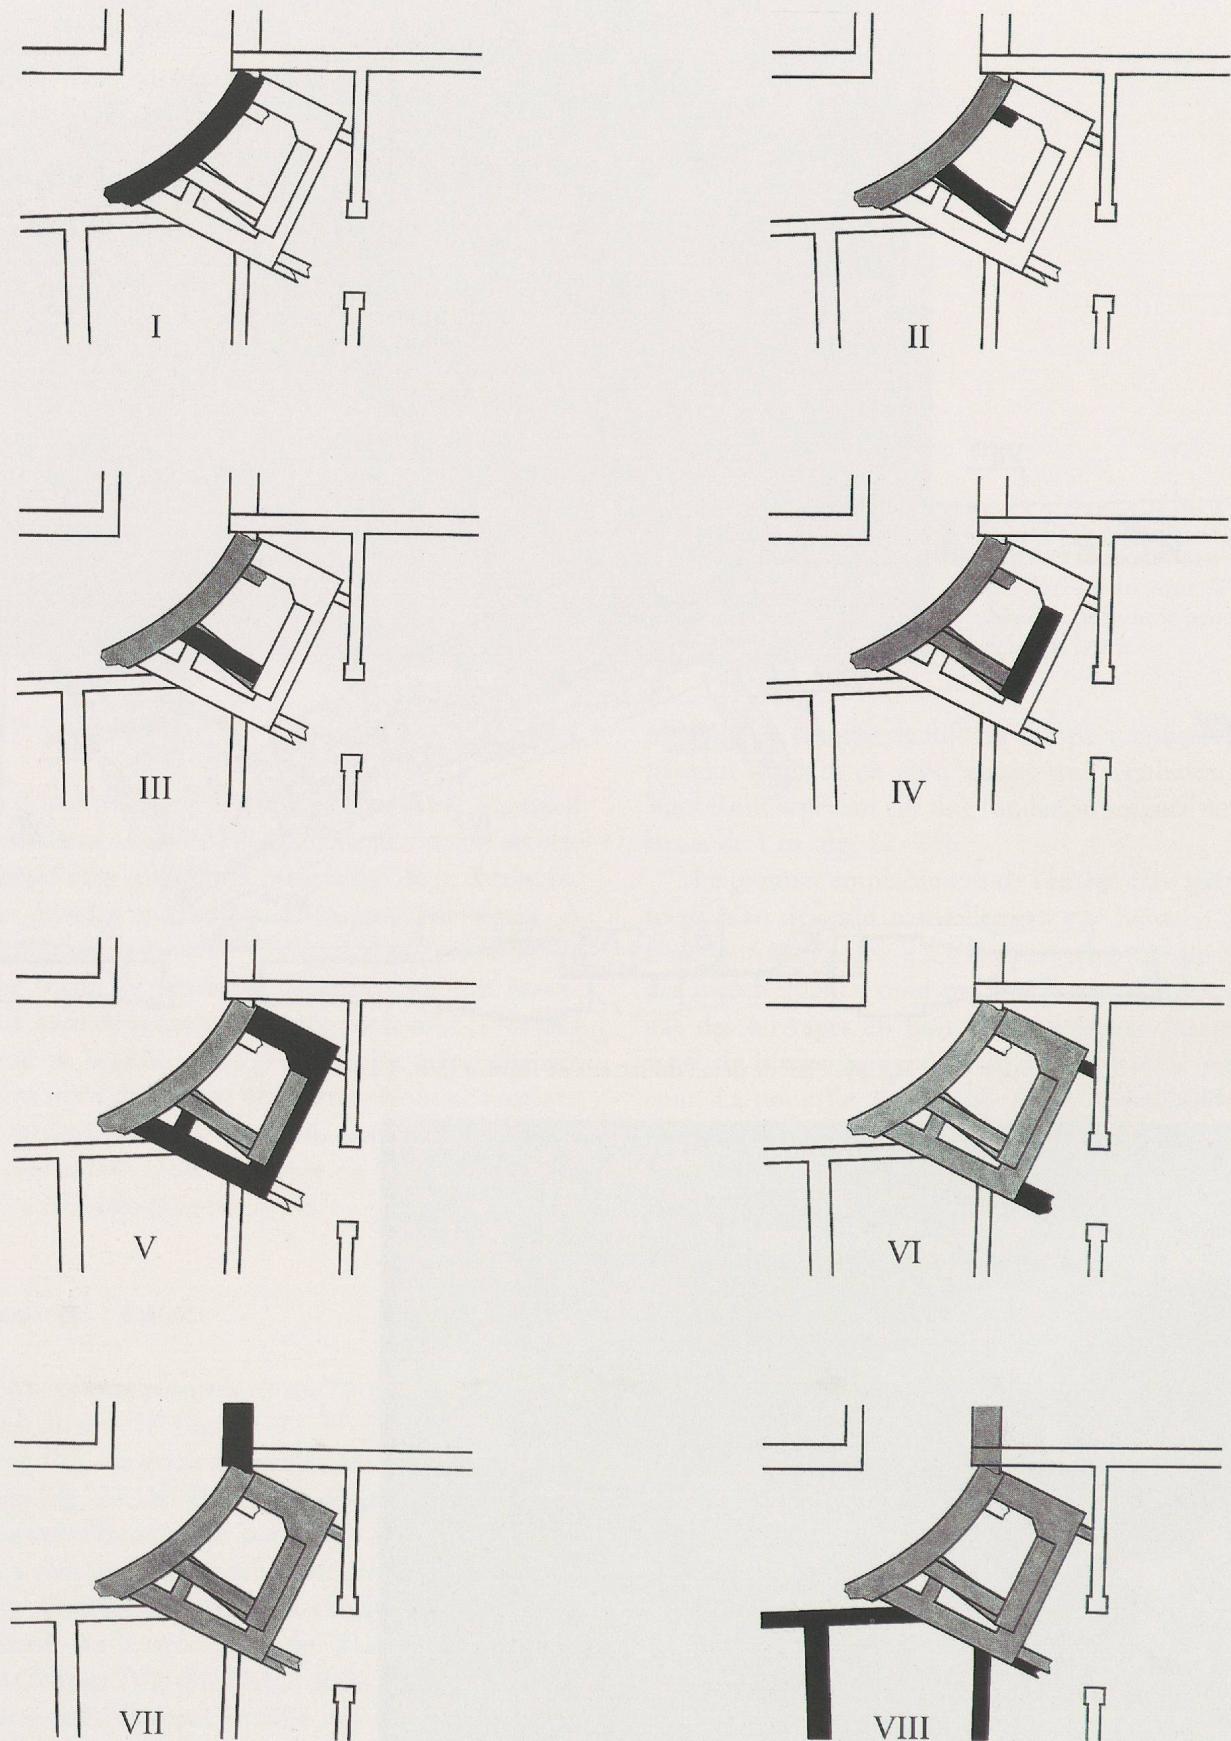
Fig. 21. Plan des étapes de construction dans le secteur de l'entrée (éch. 1:400).

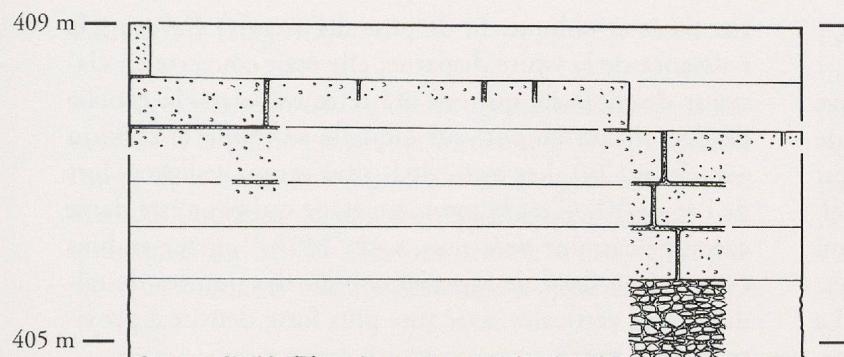
Fig. 22. Secteur de l'entrée, vue du parement en tuf et de la fondation du mur IV<sup>5</sup> (éch. 1:100).

blindage de plaques de tuf très compact, conservé sur une hauteur de 3 m en cinq assises très régulières, avec un léger fruit, reposant sur une fondation soignée en boulets, haute de 1 m (fig. 22+24).

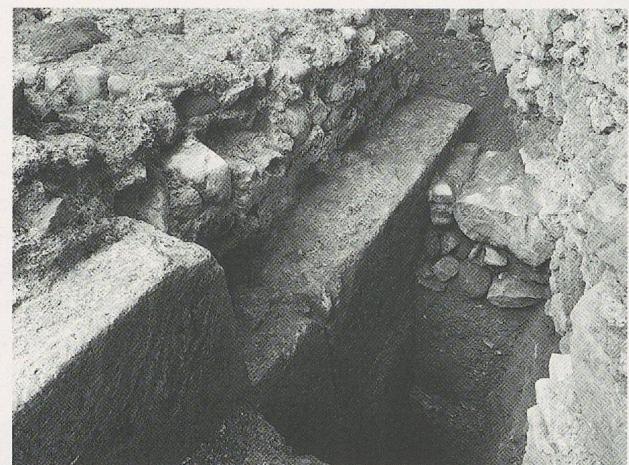
Fig. 24. Détail du parement du mur IV<sup>5</sup>.

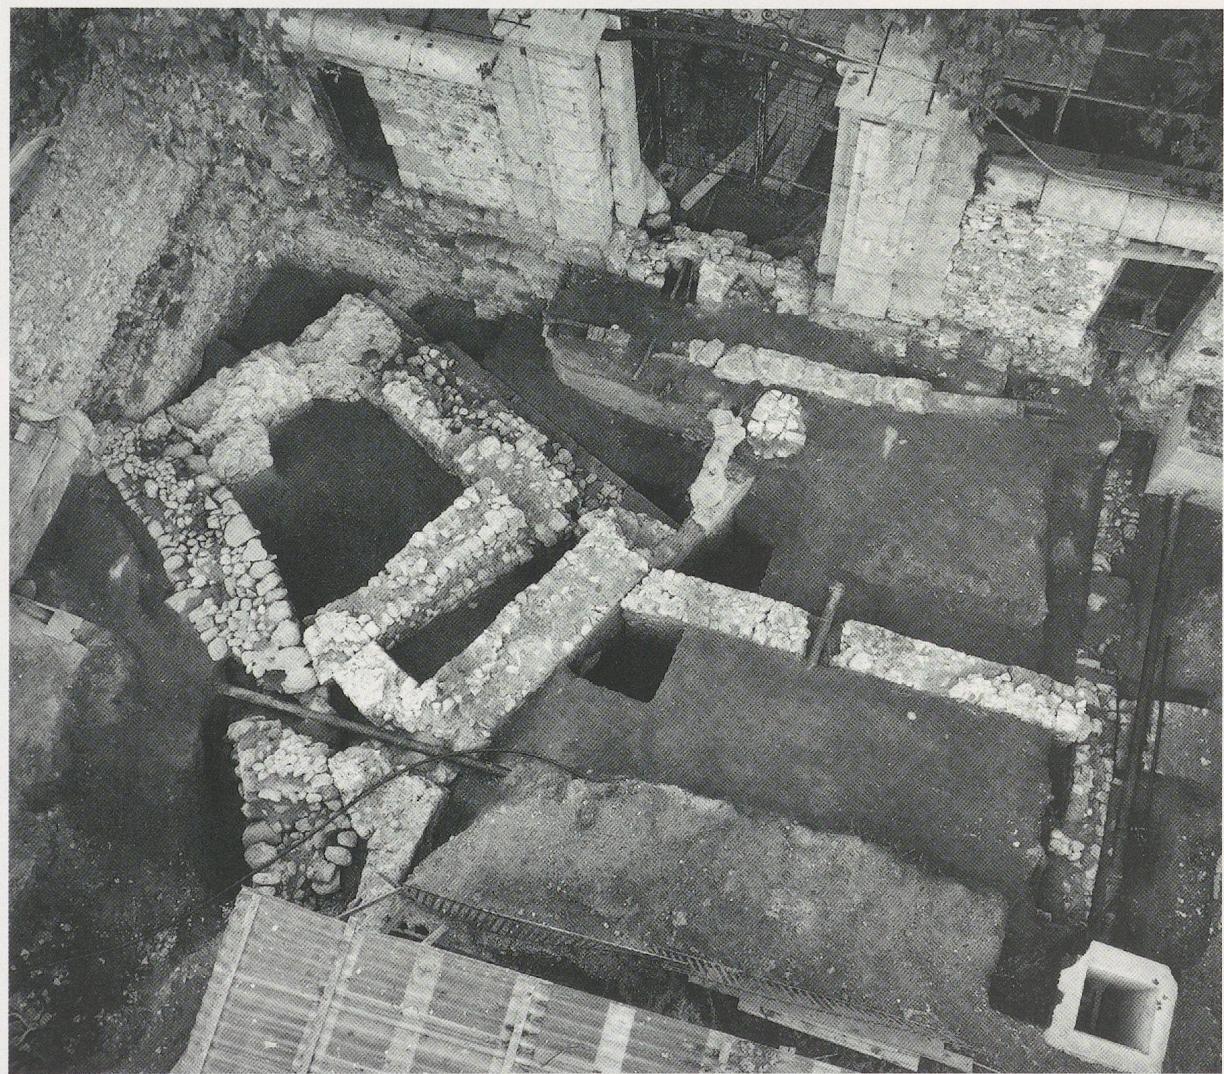
Fig. 23. Vue aérienne du secteur de l'entrée.

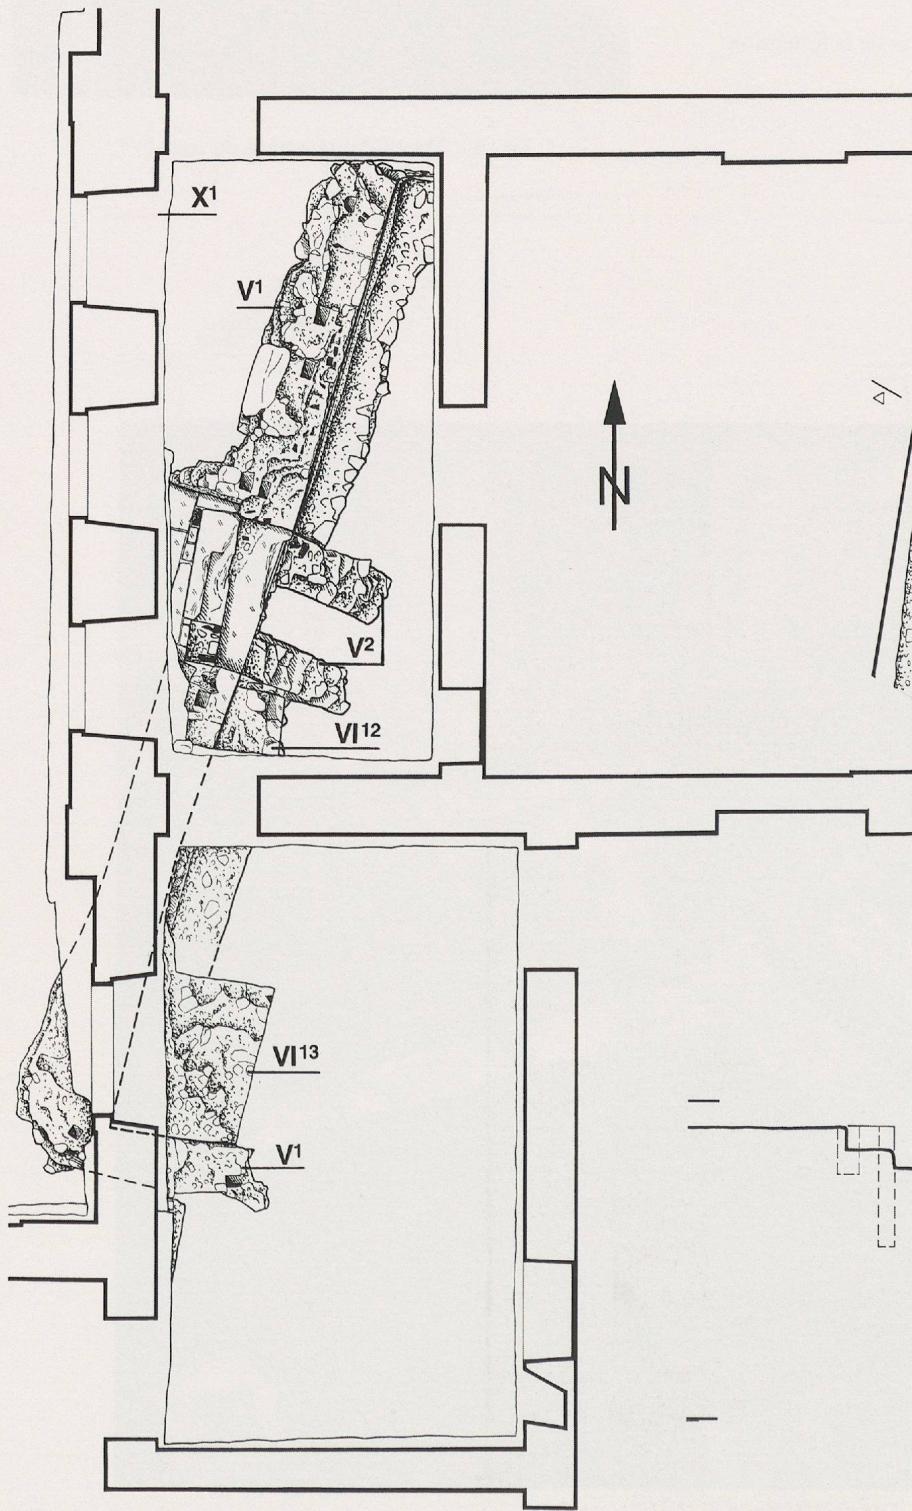
Fig. 25. Plan de détail de l'ancienne cave sous le corps central du château (éch. 1:100).

Il s'agit, sous l'aile centrale, des vestiges d'une cave (V<sup>1</sup>) desservie depuis la cour par un escalier en dalles de molasse (V<sup>2</sup>, fig. 25-27+49); les deux retours vers l'est ont été coupés lors de la construction de l'édifice actuel. Le mur ouest a été maçonné contre terre, d'où son très irrégulier. Le parement intérieur, en revanche, est régulier et recouvert d'un enduit blanc et fin (fig. 28). La cave était voûtée, comme l'indique une surface de mor-

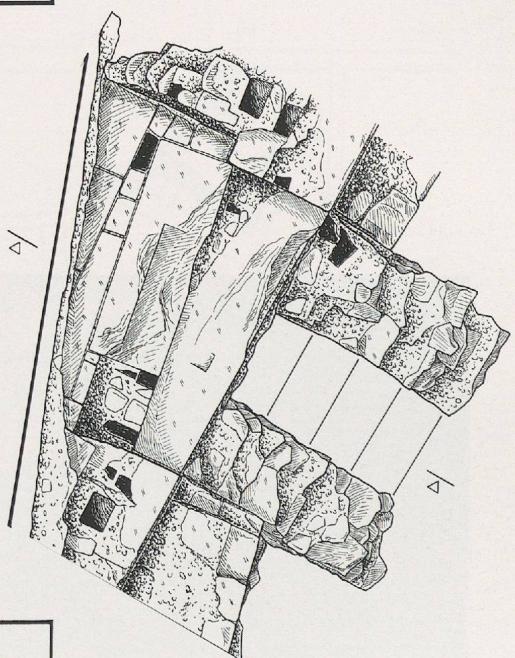
Fig. 26. Plan de l'escalier d'accès à l'ancienne cave (éch. 1:50).

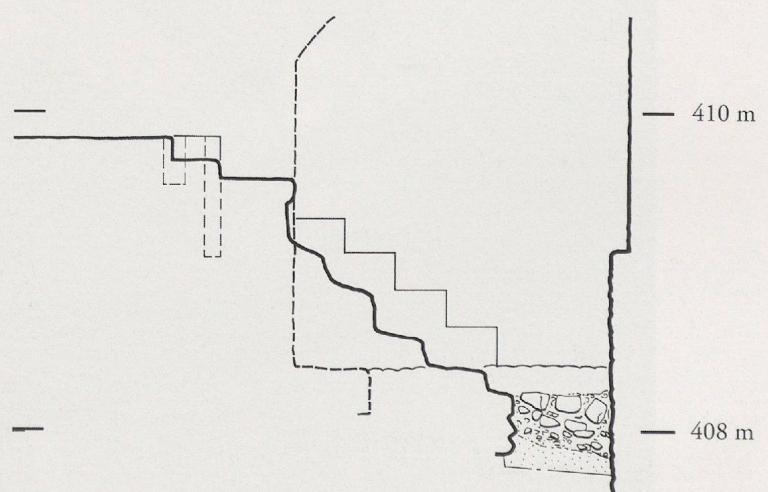
Fig. 27. Coupe et restitution de l'escalier d'accès à l'ancienne cave (éch. 1:50).

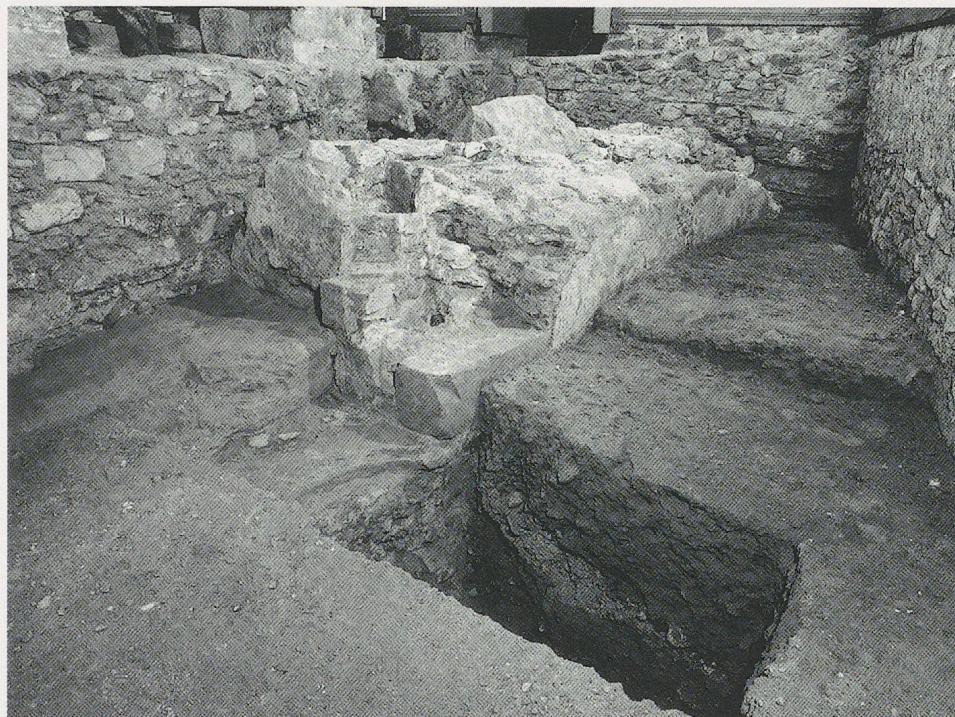
Fig. 28. Le mur crépi de l'ancienne cave.

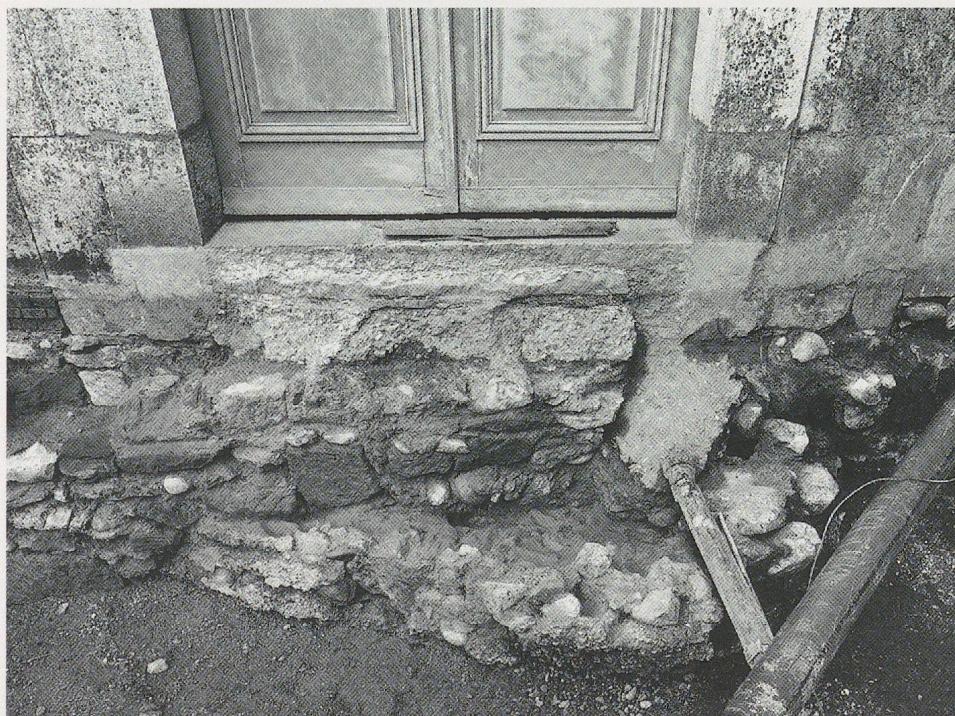
Fig. 29. L'angle sud-ouest de l'ancienne cave, recouvert par la fondation du corps central du château actuel.

tier lissée et oblique, lit de pose du premier claveau à la naissance de la voûte disparue; elle était couverte en claveaux de molasse, qui ont été retrouvés dans la couche de démolition amont, sur laquelle se fonde le château actuel (fig. 29). Les murs de la cave seront renforcés lors de l'étape VI. C'est la première étape qui peut être datée avec une certaine précision, après 1492<sup>31</sup>, grâce au bois conservé au fond de logements pour des poutres de raidissement verticales, avec une plus forte densité à proximité de la porte.

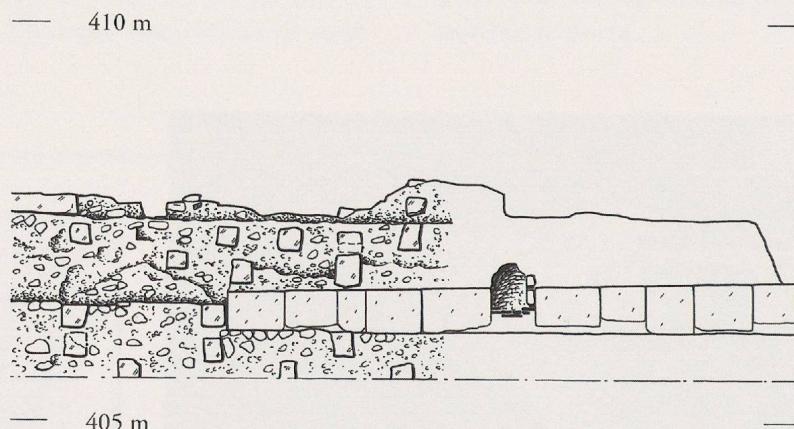
Fig. 30. Vue du premier mur VI<sup>1</sup> de la terrasse est, avec ses boutisses de molasse et son assise de réglage en dalles de calcaire (éch. 1:100).

Elle consiste en un important agrandissement de la terrasse dans la partie est par un fort mur (VI<sup>1</sup>) qui entame l'angle de la barbacane (fig. 49). Il est maçonner en boulets avec des boutisses de molasse régulièrement disposées en quinconce (fig. 30+33-34); tout comme le mur II<sup>1</sup>, il présente de puissants massifs d'ancrage maçonnés de même

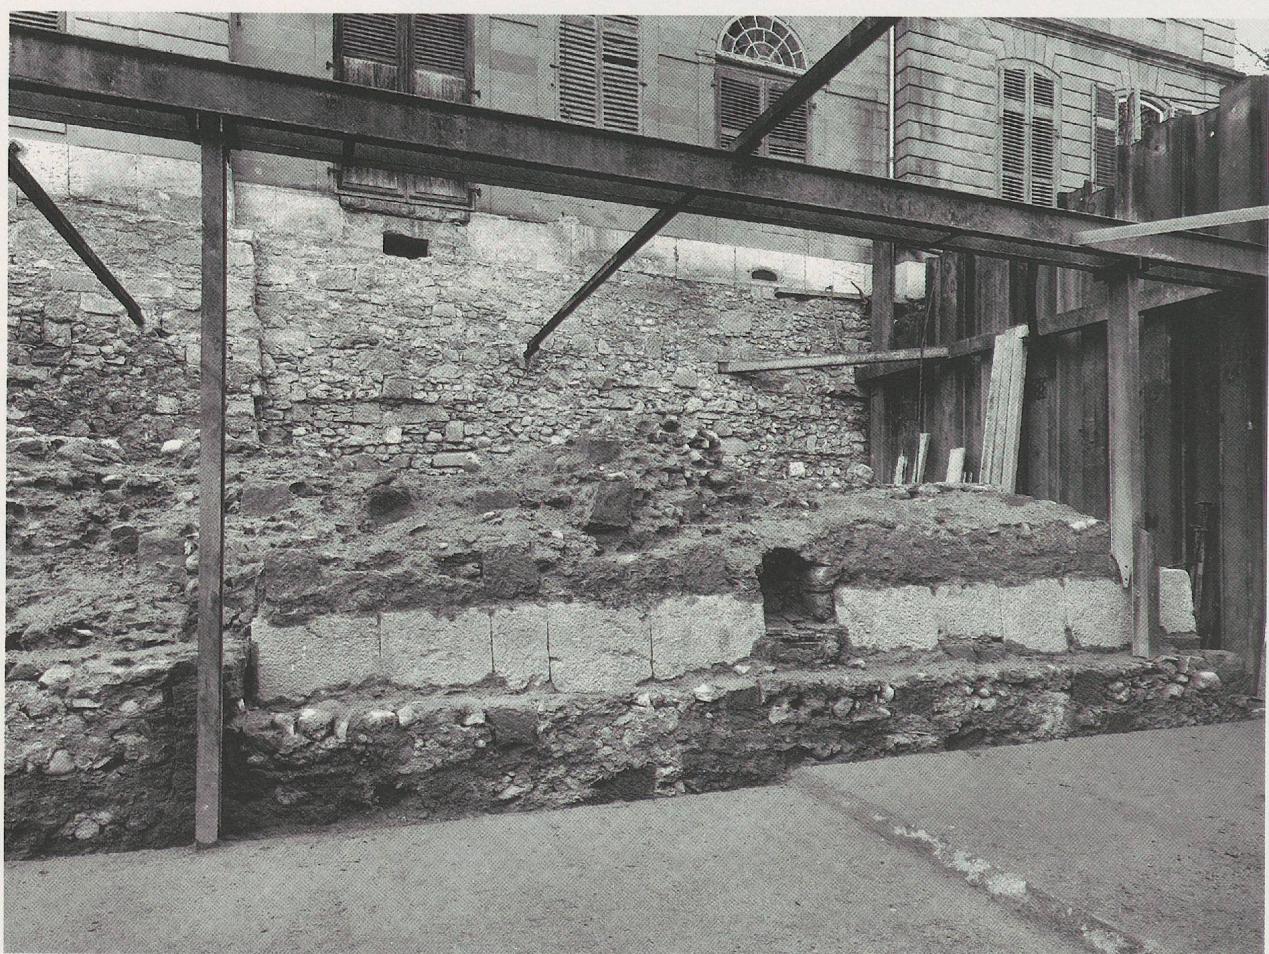
Fig. 31. Le premier mur VI<sup>1</sup> de la terrasse est.

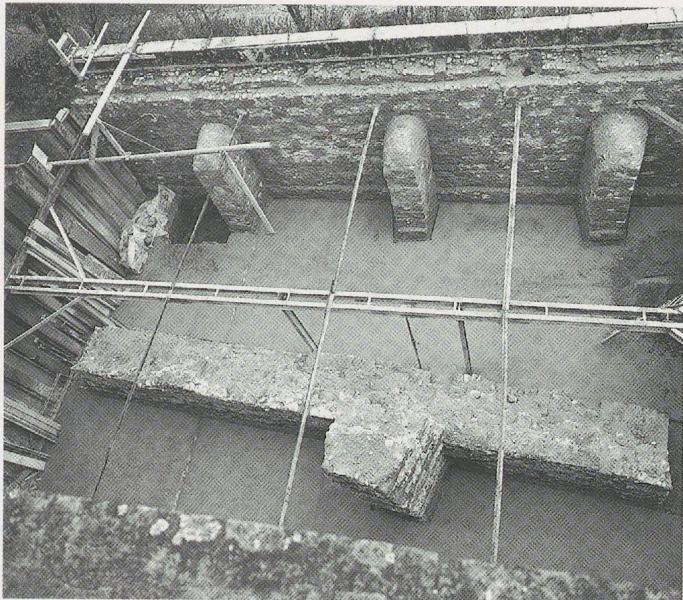
Fig. 32. Le premier mur VI<sup>1</sup> et le second X<sup>2</sup> de la terrasse est, avec leurs massifs d'ancre.

(VI<sup>1-5+7</sup>, fig. 32); la solidarité massifs - mur n'est qu'exceptionnellement assurée par des boutisses de chaînage. De forts blocs de calcaire renforcent les chaînes d'angle. Ils ont également été utilisés pour une assise horizontale dans la partie inférieure du mur, qui décroche par paliers en suivant la pente, à la manière d'une assise de réglage (fig. 30-31). Courante à la base des murs, elle indiquerait alors une remontée du fossé à un niveau supérieur à l'actuel.

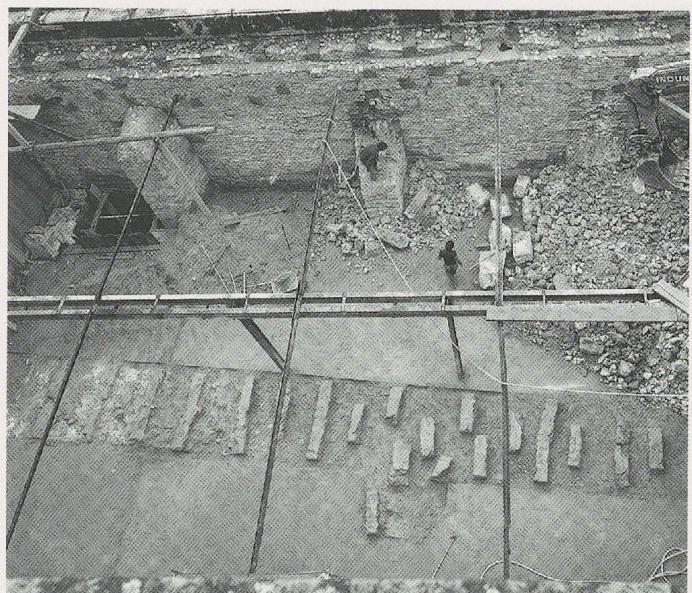
Fig. 33. Le premier mur VI<sup>1</sup> de la terrasse est en cours de démolition, avec la dernière assise de boutisses.

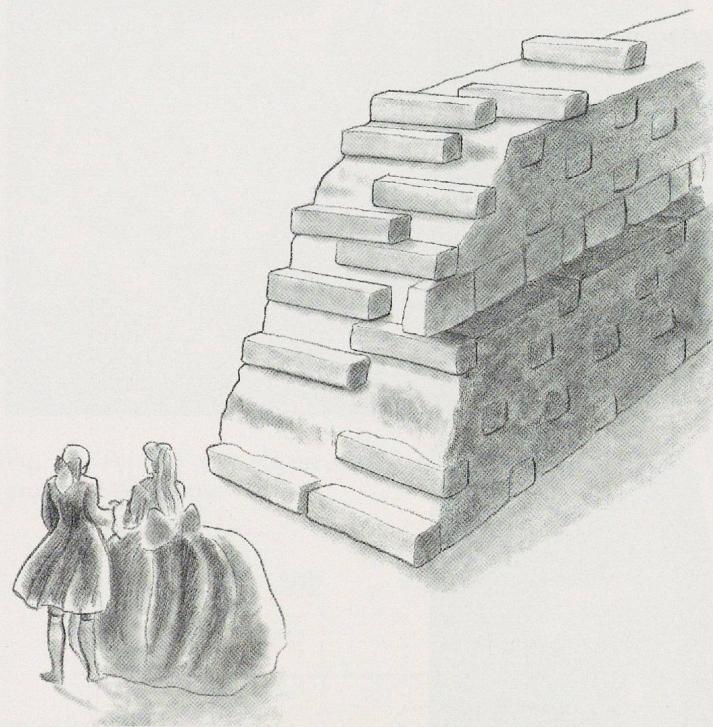
Fig. 34. Restitution du système constructif du premier mur VI<sup>1</sup> de la terrasse est.
