<b>Zeitschrift:</b>	Cahiers d'archéologie romande
<b>Herausgeber:</b>	Bibliothèque Historique Vaudoise
<b>Band:</b>	71 (1997)
<b>Artikel:</b>	Prangins : de la forteresse au château de plaisance : 1985-1995: 10 ans de recherches, 3000 ans d'histoire
<b>Autor:</b>	Christe, François / Grand, Colette / Grote, Michèle
<b>Kapitel:</b>	L'occupation du site dès le Moyen âge : les principales étapes de construction
<b>DOI:</b>	<a href="https://doi.org/10.5169/seals-836140">https://doi.org/10.5169/seals-836140</a>

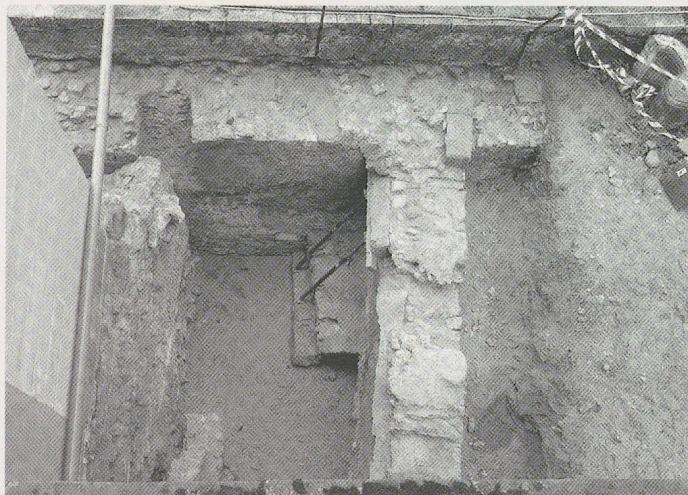
Fig. 35. L'ancienne cave VI<sup>6</sup> sous la terrasse nord, remblayée lors de la construction de l'aile nord actuelle; le massif d'ancre, à l'angle, ne s'élevait pas au-dessus du niveau de circulation.

Simultanément, au centre de la partie nord du mur, une cave (VI<sup>6</sup>) a été aménagée, ventilée par un soupirail ménagé dans le mur de terrasse (fig. 35+44). Deux rangs de claveaux en molasse sont conservés; la restitution de la voûte complète émerge bien au-dessus du niveau de circulation actuel; l'ancien devait donc être plus élevé, ou la cave surmontée par un corps de bâtiment. Une partie de

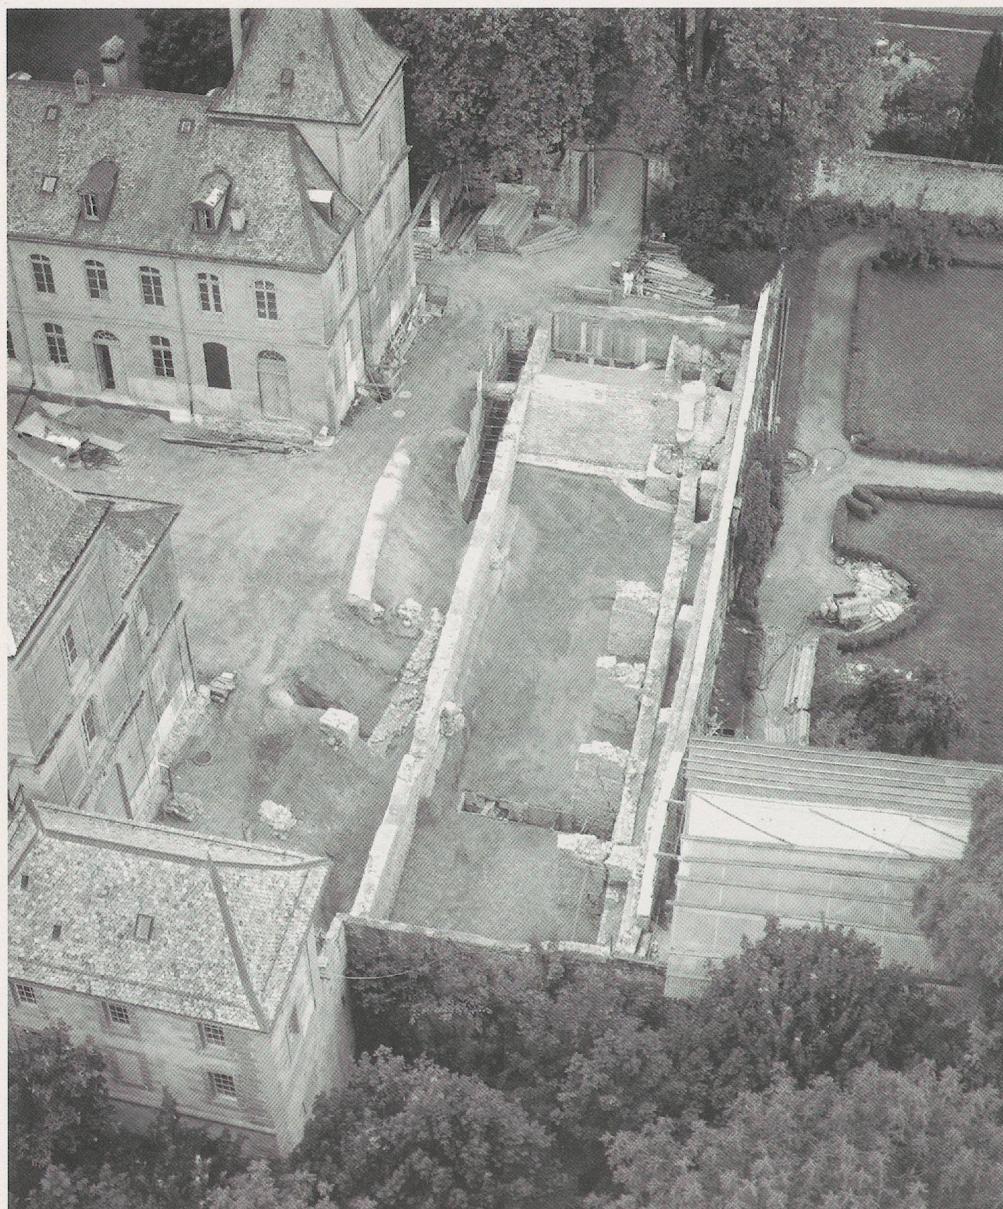
Fig. 36. Vue aérienne de la terrasse ouest, avec les vestiges en cours de dégagement.

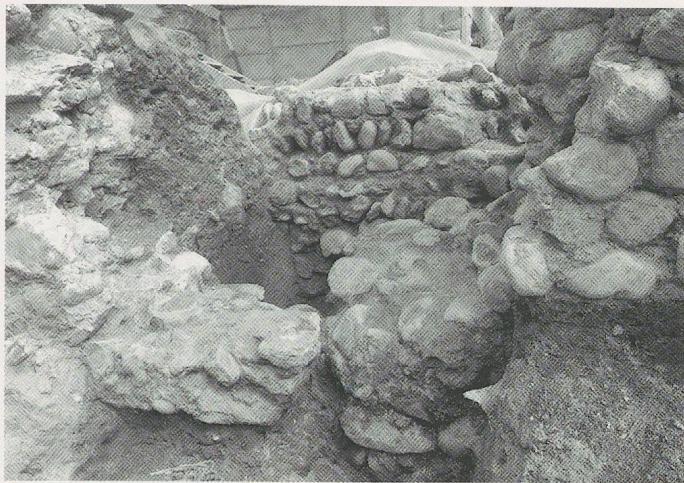
Fig. 37. Terrasse ouest, au premier plan, la jonction des deux segments du mur provisoire VII<sup>10</sup>; à l'arrière-plan, le premier mur de terrasse II<sup>1</sup> en *opus spicatum* grossier.

Le mortier, surtout, est bien caractéristique : assez grossier, sa carbonatation est très irrégulière, excellente par endroits, surtout au cœur, avec une coloration blanche et une grande dureté, ailleurs le plus souvent jaunâtre, friable et complètement fusé par endroits. Les premières assises de l'élévation, localement conservées, évoquent un *opus spicatum* grossier, et sont enduites en *pietra rasa* (fig. 37).

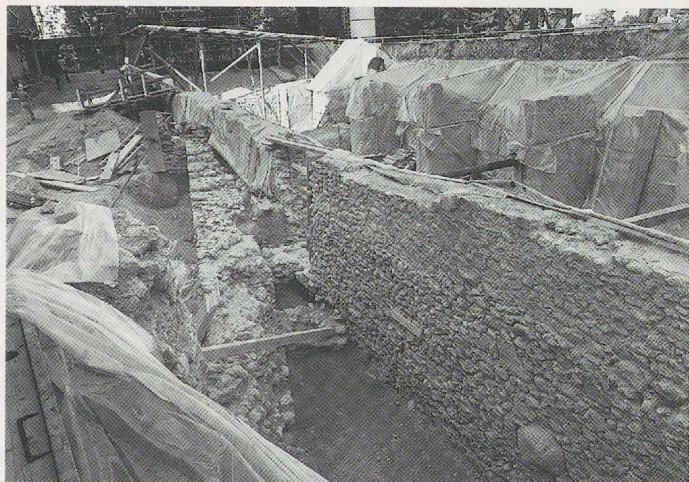
Fig. 38. Terrasse ouest, le premier mur de terrasse II<sup>1</sup> et le mur provisoire de retenue VII<sup>10</sup>.

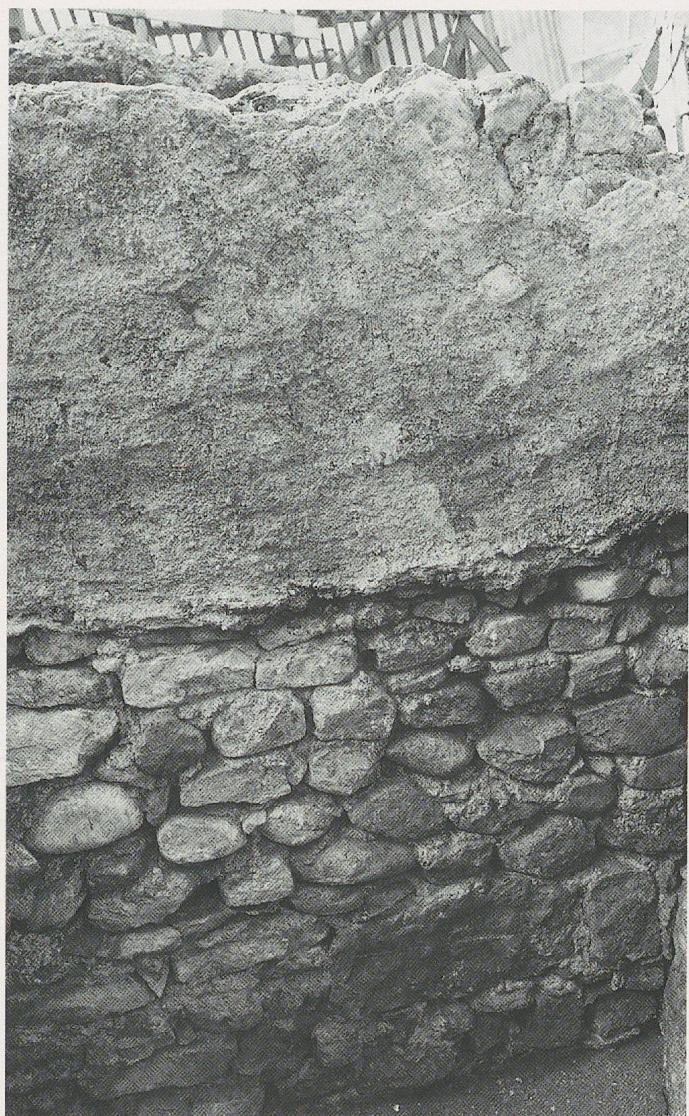
Fig. 39. Secteur de l'entrée, détail du mur VII<sup>12</sup> avec l'interruption de l'enduit.

prolongement de la barbacane VII<sup>14</sup> (fig. 39). L'arrêt de ce crépi indique un comblement important du fossé lors de cette étape.

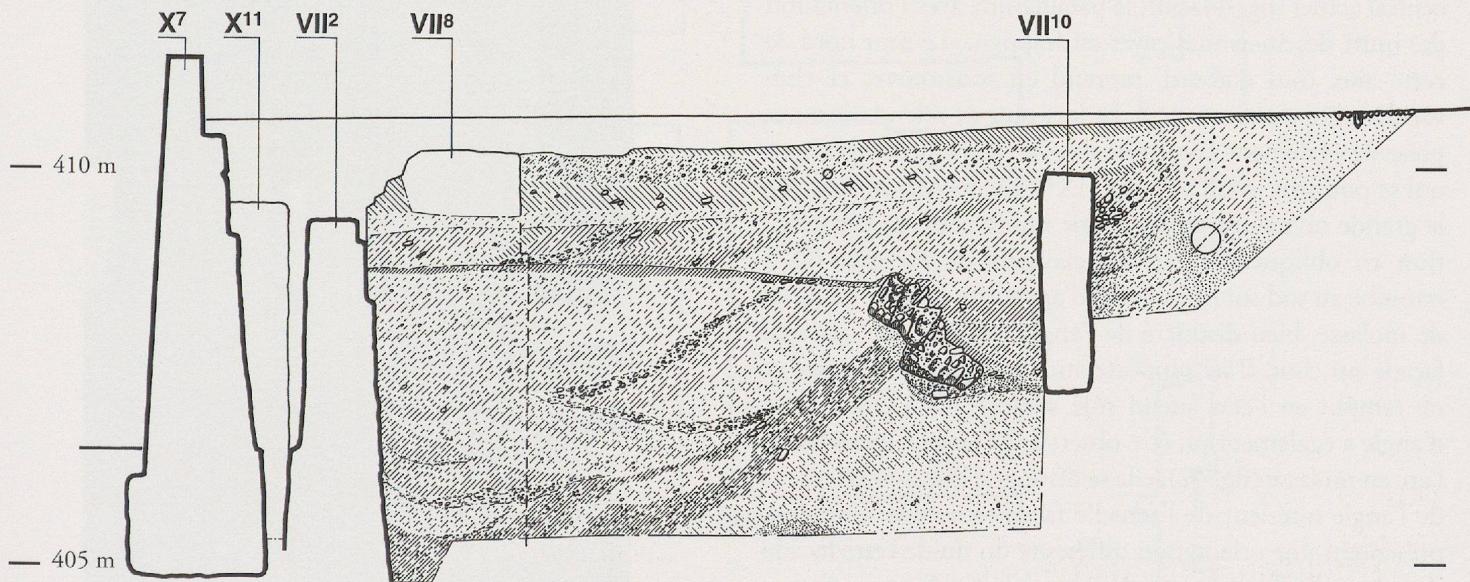
Fig. 40. Coupe au travers de la terrasse ouest, avec les murs de terrasse successifs (éch. 1:100; légende en fig. 16).

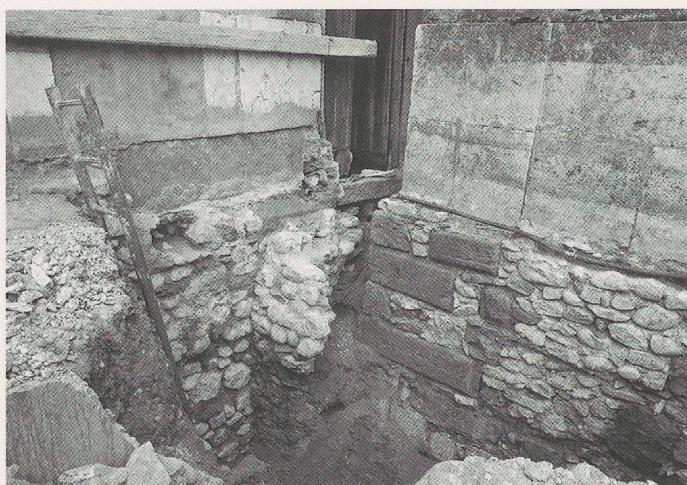
Fig. 41. Terrasse ouest, le mur VIII<sup>1</sup> appuyé contre la fondation de la conciergerie et détruit par celle de l'aile nord du château, avec des blocs récupérés d'un appareil en bossage (voir aussi fig. 93, N° 2).

Elle se traduit uniquement par la construction du mur VIII<sup>1</sup> accolé à la conciergerie (fig. 13+41), par le lambeau de mur VIII<sup>2</sup> et par la construction du grand pressoir VIII<sup>3</sup>. La caractéristique commune à tous ces vestiges est d'avoir été détruits ou chevauchés, dans le cas du pressoir<sup>35</sup>, par les fondations de l'aile nord du château actuel. Grâce à l'analyse dendrochronologique pratiquée sur les pièces du pressoir<sup>36</sup>, cette étape peut être datée d'après 1695.

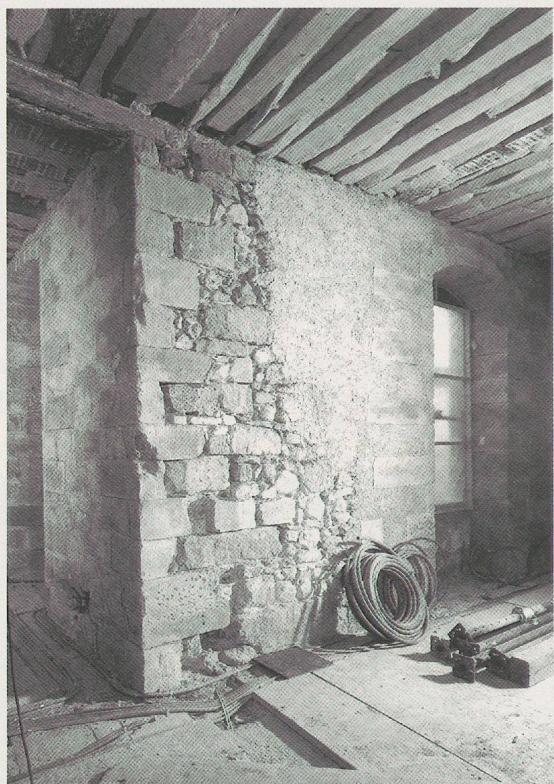
Fig. 42. L'ancienne chaîne d'angle sud de l'aile nord au premier étage du château.

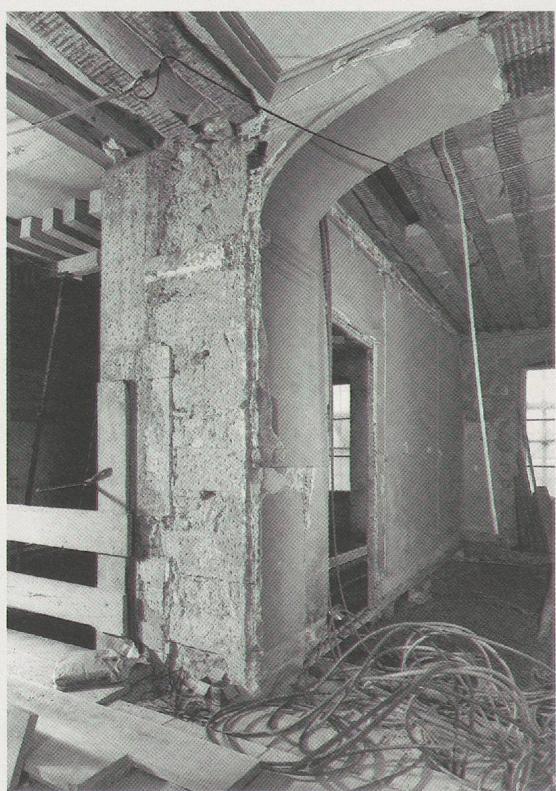
Fig. 43. L'encadrement de porte à l'extrémité du mur de refend de l'aile nord au premier étage du château.

blanc a pu être identifié (fig. 43). Enfin, la différence de section des solives est frappante : trapézoïdale dans l'aile nord, soit voûtée à l'italienne, elle est rectangulaire dans les autres parties du bâtiment actuel.

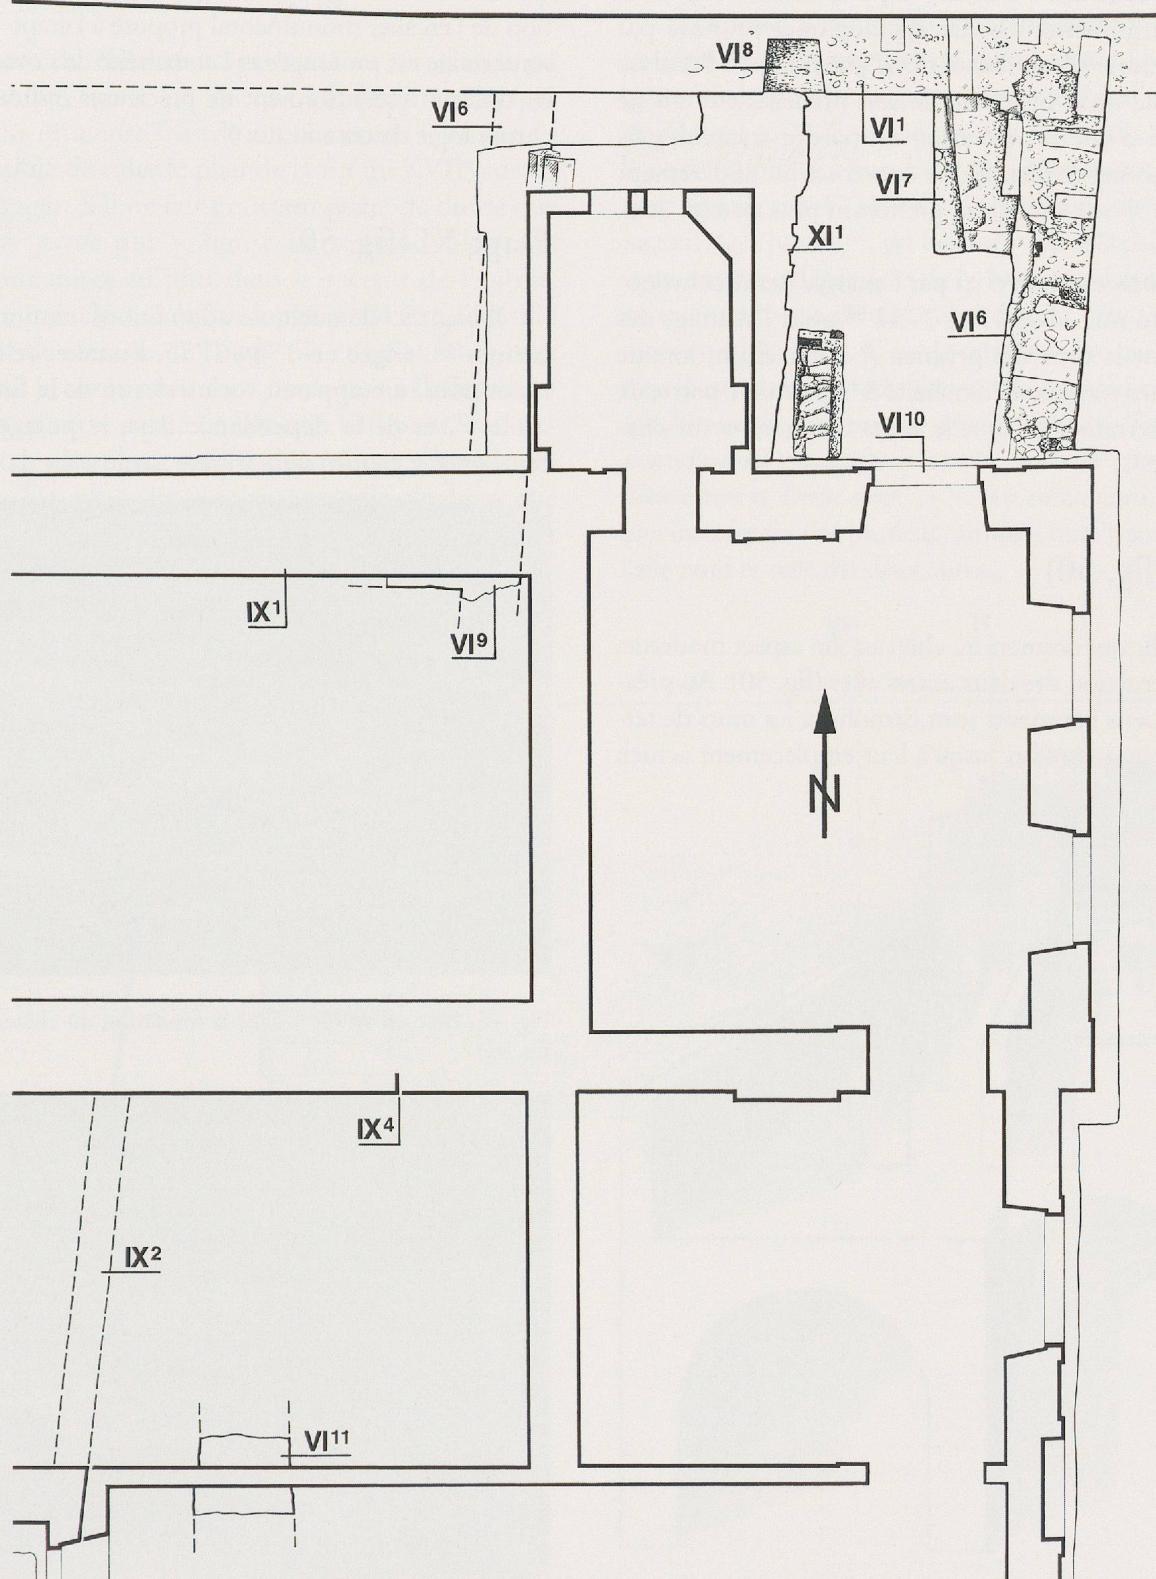
Fig. 44. Plan de détail de l'extrémité de l'aile nord, avec les limites de maçonnerie de son premier état, et l'ancienne cave sous la terrasse (éch. 1:100).

Elle correspond à la reconstruction de l'aile nord, avec une série de limites en oblique à sa jonction avec le corps central actuel (fig. 44+50); le parallélisme avec l'orientation des murs des anciennes caves est frappant. Le mur nord de cette aile, tout d'abord, reprend en sous-œuvre et chevauche celui de la cave VI<sup>9</sup>. Le fort mur de refend est-ouest présente également une limite dans le même prolongement, qui se poursuit jusqu'à l'étage (IX<sup>4</sup>). De même, la voûte de la grande cave nord présente une limite nette de construction en oblique. Un arc en claveaux de molasse (IX<sup>2</sup>) retombe au sud sur une chaîne d'angle très soignée en blocs de molasse, bien distincte de l'angle intérieur de l'actuelle façade sur cour. Il ne supporte aucune structure à l'étage et ne remplit en l'état aucun rôle statique<sup>37</sup>. Cette chaîne d'angle a également pu être observée à l'étage, au-dessus de l'arc en molasse (fig. 42); elle se distingue là aussi nettement de l'angle intérieur de l'actuelle façade sur cour. Les blocs présentent une orientation différente du nu de cette façade dans laquelle ils pénètrent. L'extrémité du refend médian se terminait à l'origine avec l'encadrement d'une porte disparue, dont le montant en molasse recouvert d'un badigeon

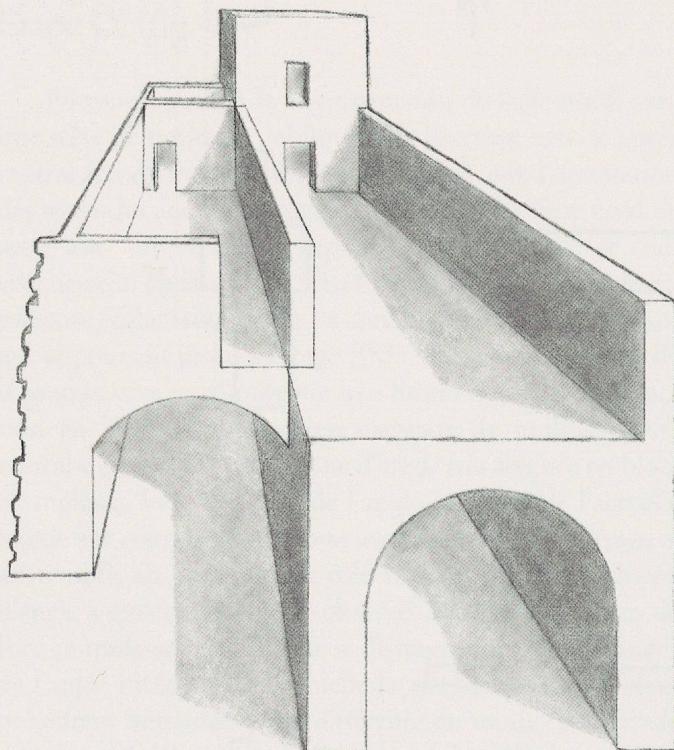
Fig. 45. Restitution de l'extrémité du premier état de l'aile nord, construite contre l'édifice médiéval.

Obnubilés par l'hypothèse émise en 1925 par Frédéric Gilliard<sup>38</sup>, d'un doublement de l'épaisseur du bâtiment par une galerie, nous avons négligé cette contrainte statique et présumé la conservation de parties de l'ancien édifice dans cette aile<sup>39</sup>. Le développement de cette thèse sur base d'arguments d'ordre typologique, proposé par Solange Michon<sup>40</sup>, ne résiste donc pas mieux à l'analyse archéologique que l'intuition de son prédécesseur : il ne s'agit pas ici d'une récupération de parties anciennes de l'édifice, mais bel et bien d'une construction entièrement neuve (fig. 45), sur laquelle se grefferont plus tard les deux autres ailes.

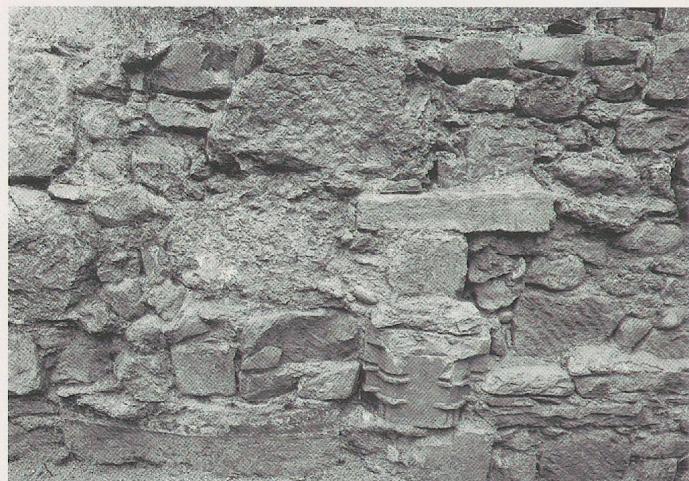
Fig. 46. Bloc en remploi dans la fondation du château (voir aussi fig. 86).

ils contiennent de nombreux blocs en remploi (fig. 46+47), dont l'un, dans le mur de terrasse X<sup>7</sup>, remonte au XVI<sup>e</sup> siècle<sup>43</sup>, comme un carreau de poêle retrouvé dans la couche de démolition de l'ancien mur de terrasse VI<sup>1</sup><sup>44</sup>. Si l'agrandissement de la terrasse à l'est procure un dégagement supplémentaire non négligeable, il n'en va pas de même à l'ouest, où la rectification ne paraît correspondre qu'à une cosmétique d'ordre géométrique. Après démolition de l'escalier monumental proposé à l'étape VII, la serre souterraine est prolongée et l'étanchéité de sa voûte réalisée; les tuiles utilisées donnent de précieuses indications sur la chronologie de ces travaux<sup>45</sup>.

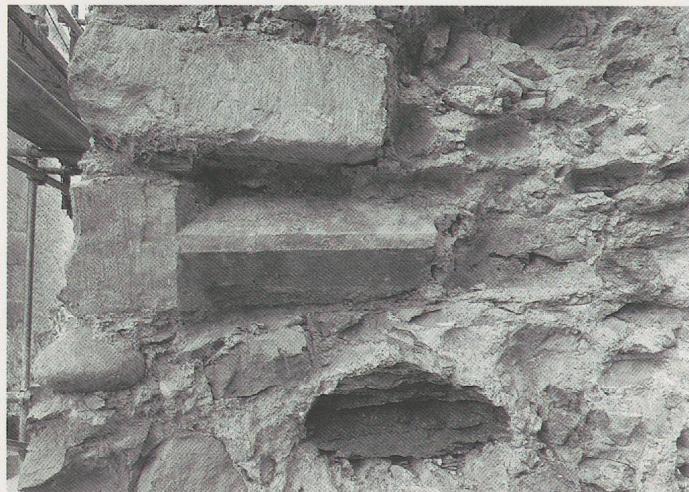
Fig. 47. Bloc en remploi dans le mur X<sup>7</sup> (voir aussi fig. 87, N° 2).

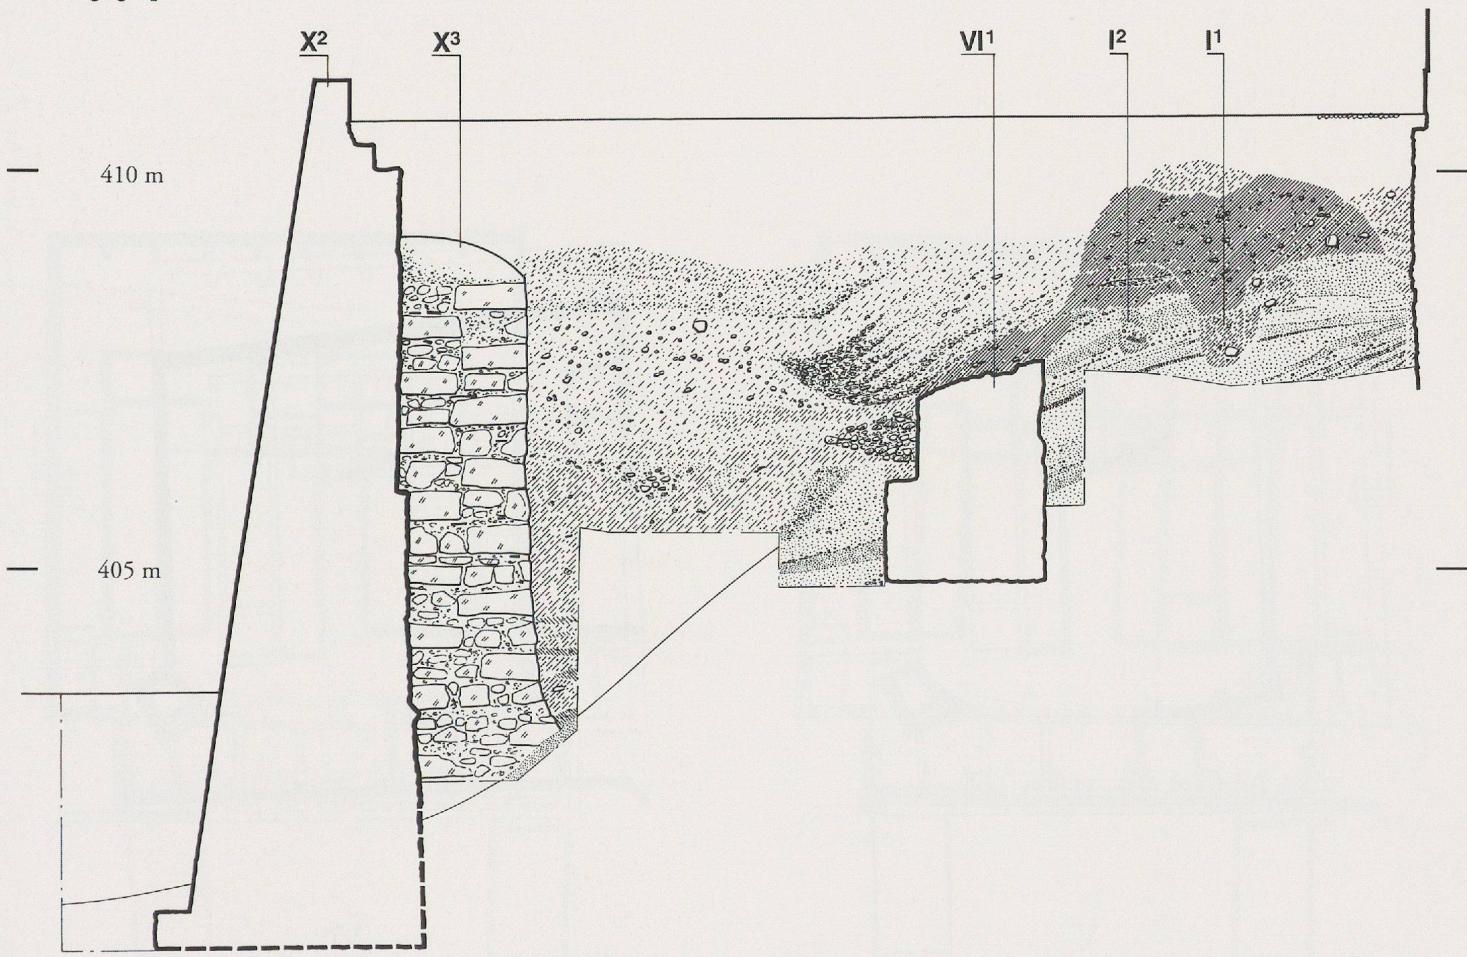
Fig. 48. Coupe au travers de la terrasse est, avec les murs de terrasse successifs; le mur VI<sup>1</sup> est implanté à la rupture de pente marquée par les sables et graviers naturels, perforés par les fosses I<sup>1+2</sup> (éch. 1:100; légende en fig. 16).

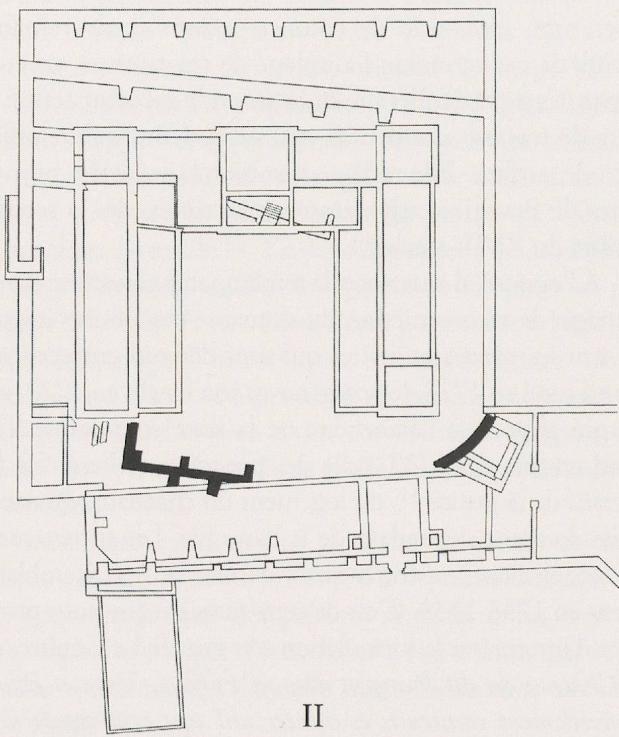
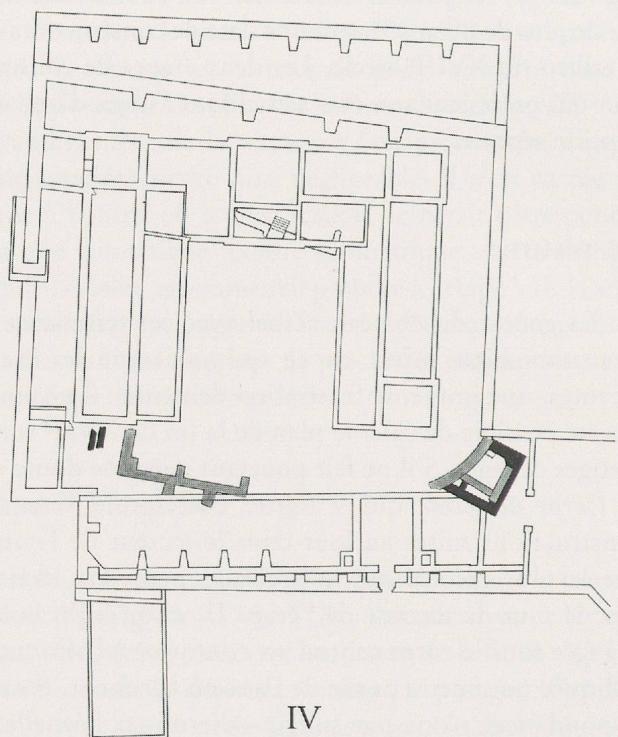
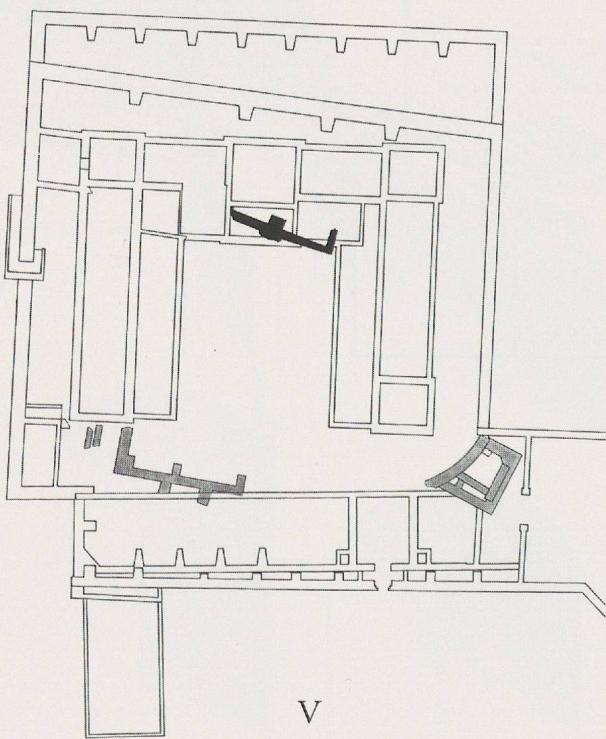
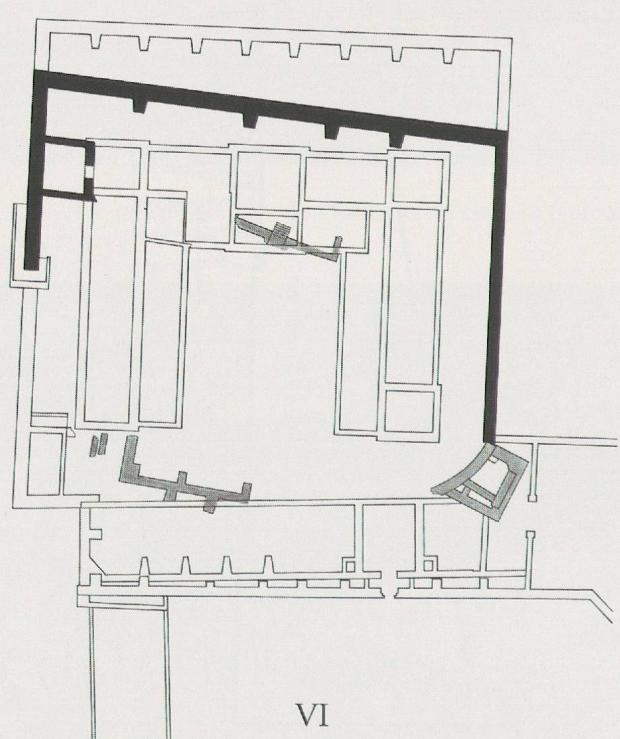
Fig. 49. Plan des étapes II, IV, V et VI (éch. 1:1000).

## Etape II (fig. 49)

## Etape IV (fig. 49)

## Etape V (fig. 49)

## Etape VI (fig. 49)

Elle consiste en un important agrandissement de la terrasse dans la partie est par un fort mur (VI<sup>1</sup>) qui entame l'angle de la barbacane (fig. 49). Il est maçonner en boulets avec des boutisses de molasse régulièrement disposées en quinconce (fig. 30+33-34); tout comme le mur II<sup>1</sup>, il présente de puissants massifs d'ancrage maçonnés de même

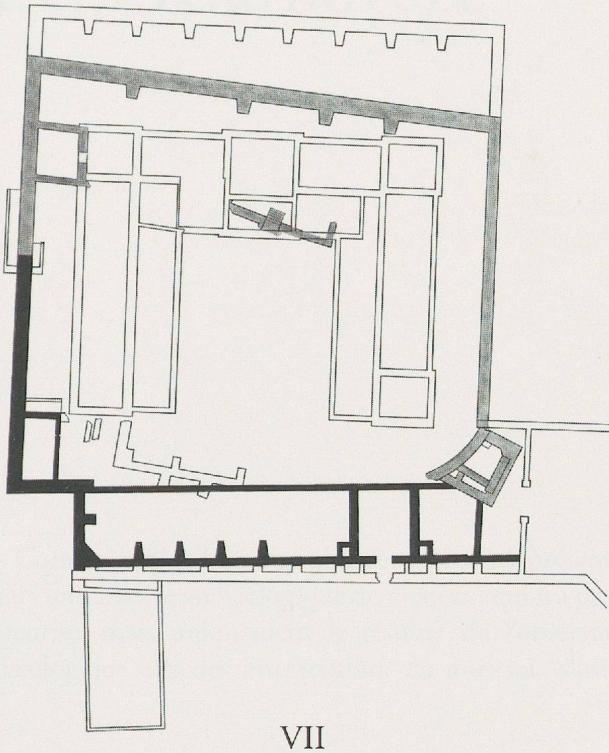
Fig. 50. Plan des étapes VII, IX, X et XI (éch. 1:1000).

## Etape VII (fig. 50)
