# L'église Saint-François de LAUSANNE

*Genèse d'un  
monument historique*

CLAIRE HUGUENIN  
ULRICH DOEPPER  
OLIVIER FEIHL

L'ÉGLISE SAINT-FRANÇOIS  
DE LAUSANNE

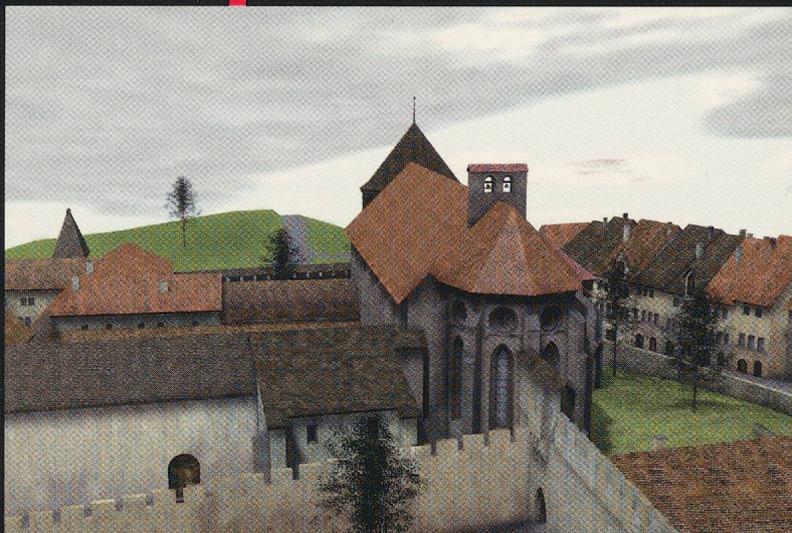
Au XIII<sup>e</sup> siècle

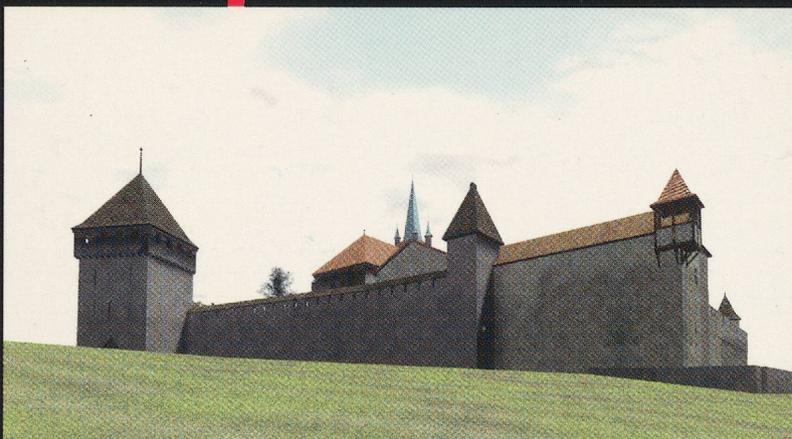
A la fin du XIV<sup>e</sup> siècle

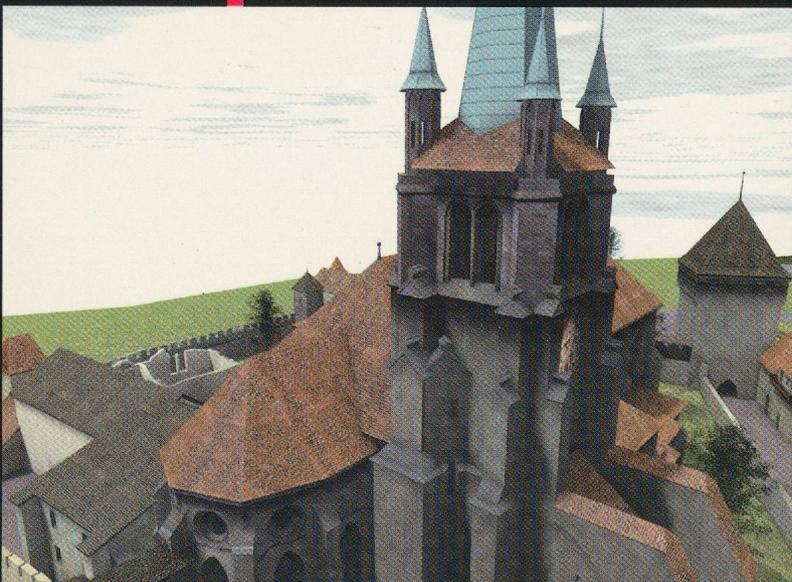
Au début du XVII<sup>e</sup> siècle

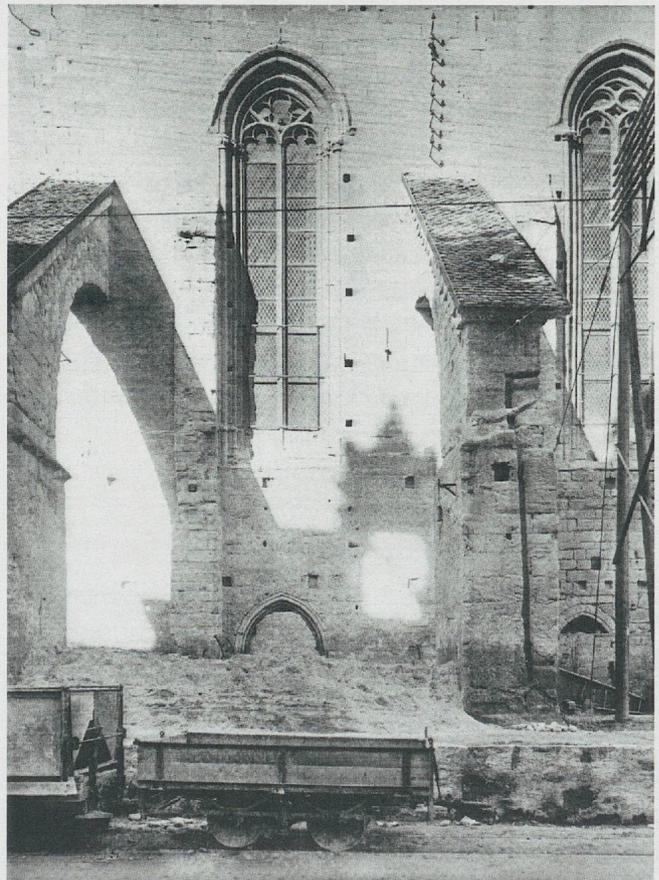
Fig. 1  
Anonyme  
Eglise Saint-François. Façade sud, avec des restes de l'ancien couvent, en cours de démolition, 1899.  
(ACV - AMH: A 78/2, A.5744)

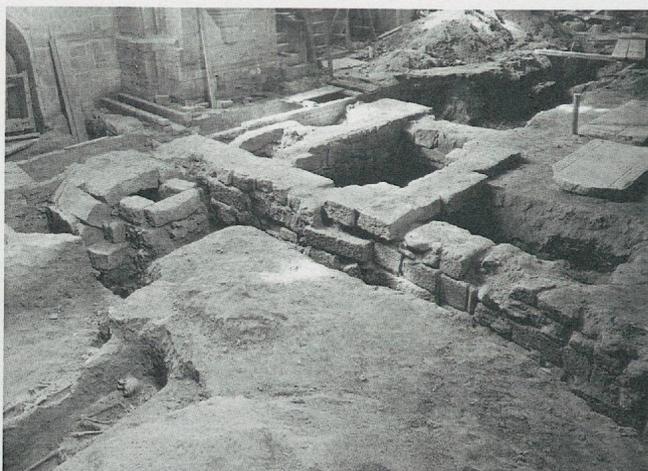
Fig. 2  
André Kern  
Eglise Saint-François. Vue des fouilles dans la nef, au niveau de la 3<sup>e</sup> travée et les vestiges du jubé en septembre 1930.  
(AChC)

Eglise Saint-François, vue des fouilles dans la nef, au niveau de la 3<sup>e</sup> travée et les vestiges du jubé en septembre 1930.

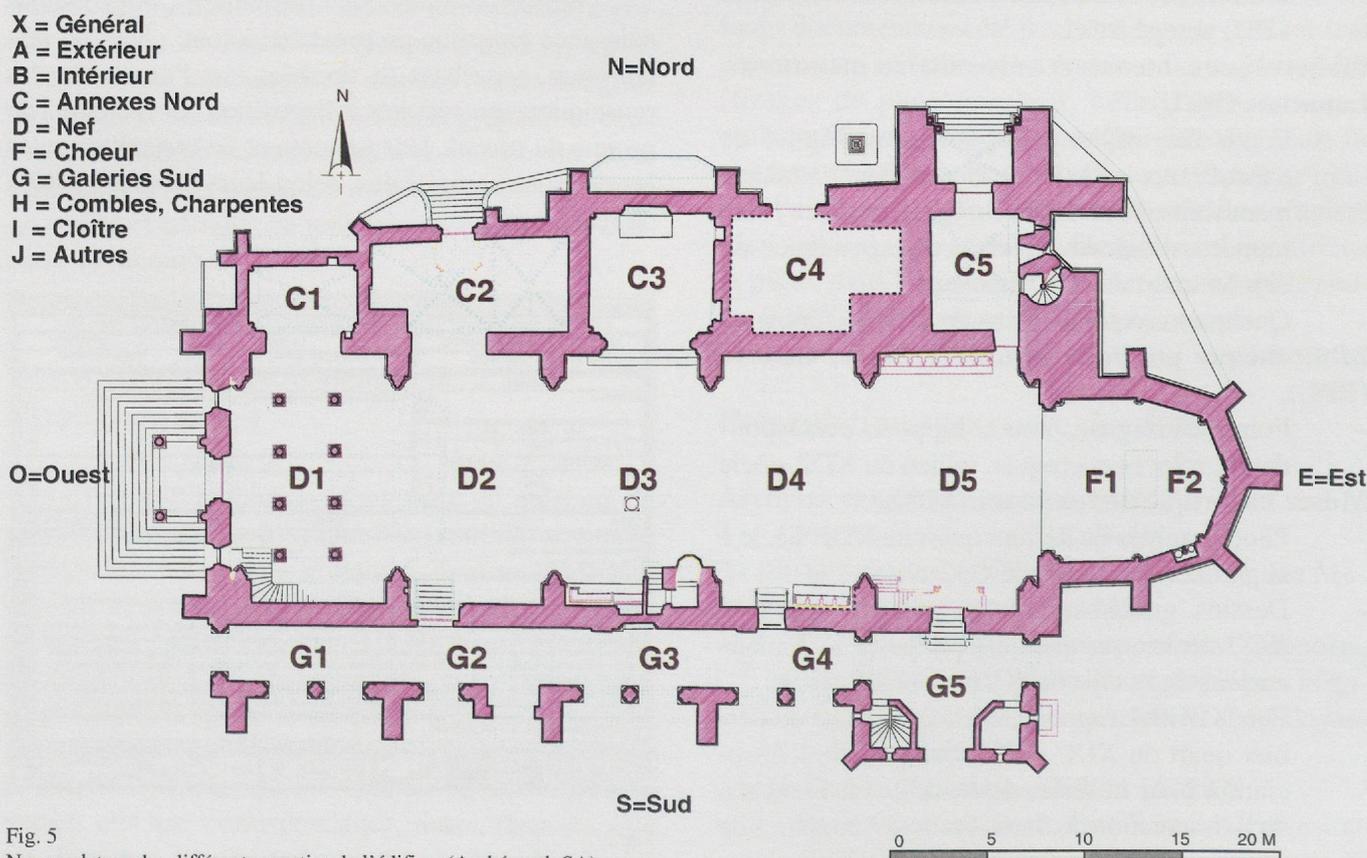
Fig. 5  
Nomenclature des différentes parties de l'édifice. (Archéotech SA)

Une nomenclature alphanumérique des différents secteurs du monument est apparue indispensable pour déterminer de manière rigoureuse les parties structurales du bâtiment au cours de son histoire.

L'édifice a été divisé en un certain nombre de secteurs principaux, définis par un système d'axes longitudinaux et transversaux numérotés. En élévation, les différents niveaux correspondant aux principales entités architecturales ont également été répertoriés. Une interface graphique permet, au moyen de différents plans et coupes, de localiser l'information.

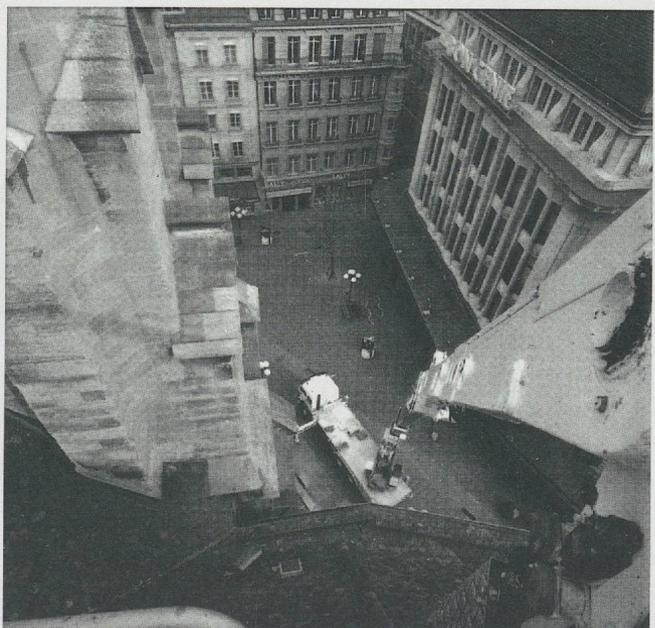
Fig. 8  
Les prises de vues photogrammétriques ont été faites à l'aide d'un camion nacelle doté d'un bras de 60 mètres.  
(Photo O. Feihl)

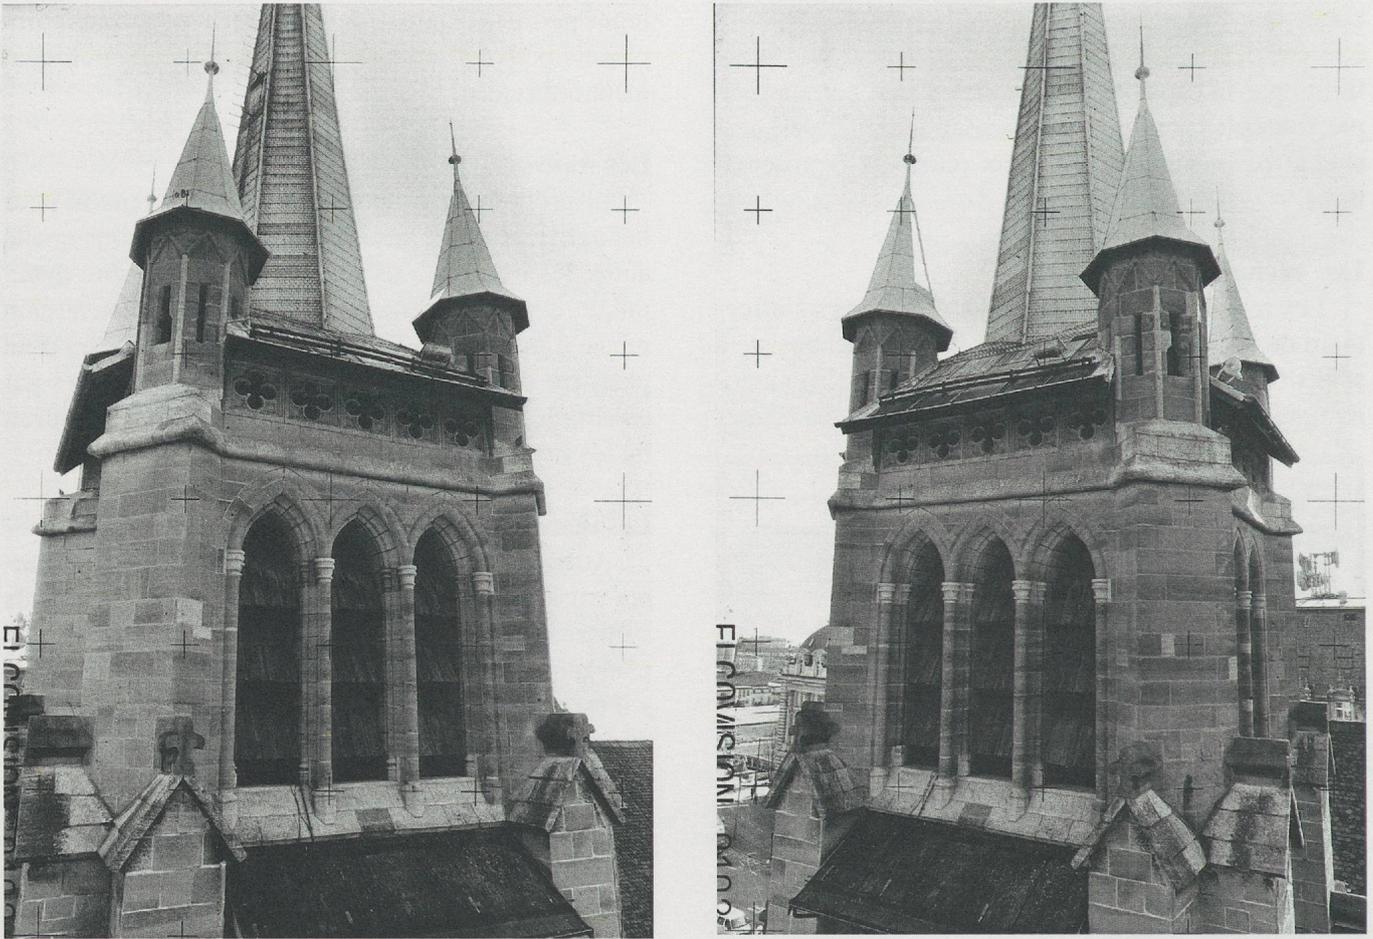
Fig. 9  
Couple stéréométrique pris depuis le camion nacelle. De ces deux photos les mesures ont été extraites en trois dimensions.  
(Photo O. Feihl)

Afin de disposer de données «objectives», il faut recourir à plusieurs techniques de mensuration. La plus utile est la photogrammétrie, qui permet, à partir de

deux photographies d'un objet prises à une certaine distance l'une de l'autre, d'extraire de chaque couple stéréoscopique toutes les informations métriques souhaitées des parties visibles du monument.

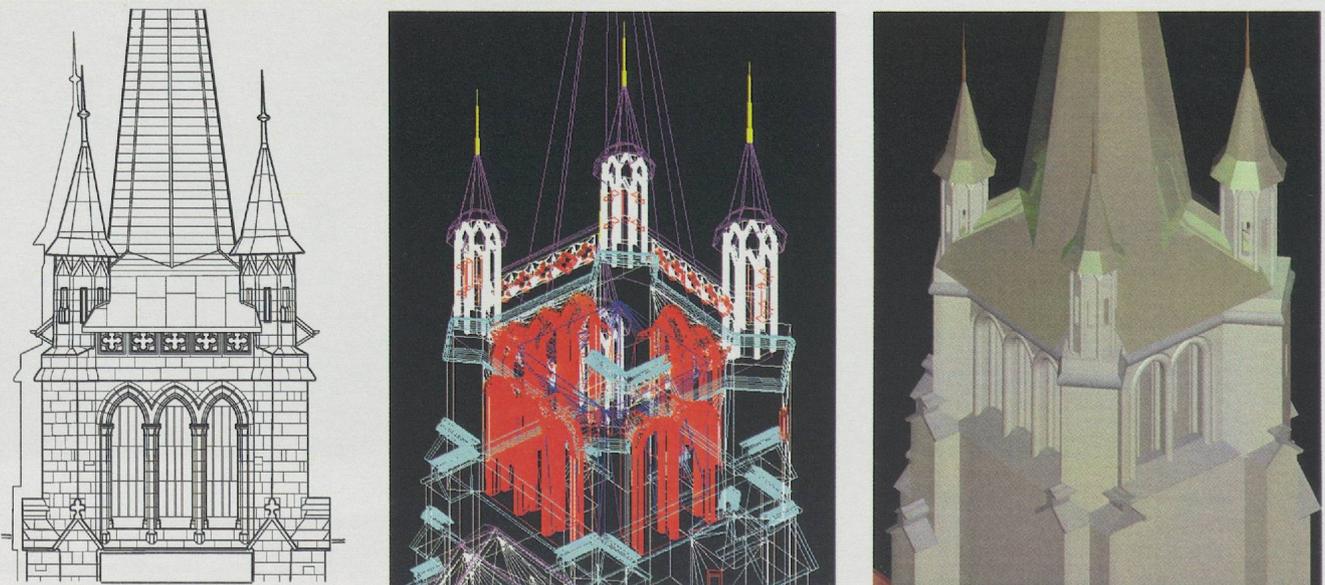
Fig. 10  
Restitution vectorielle structurée à gauche, tridimensionnelle au centre et calcul de l'image de synthèse à droite.  
(Archéotech SA)

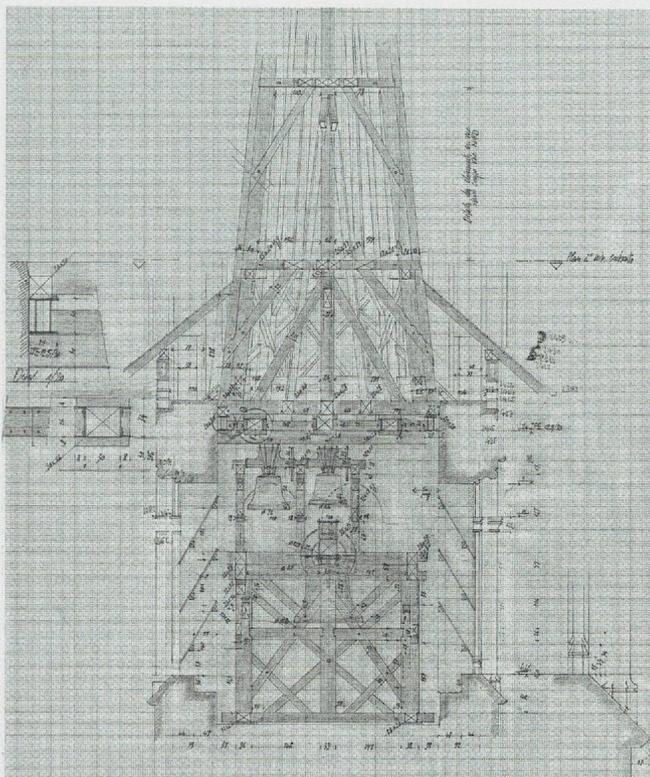
Fig. 11  
Dans les charpentes, des esquisses comportant tous les détails ont été dessinées pour le report des points topométriques et des cotes de détails.  
(Dessin V. Banderet)

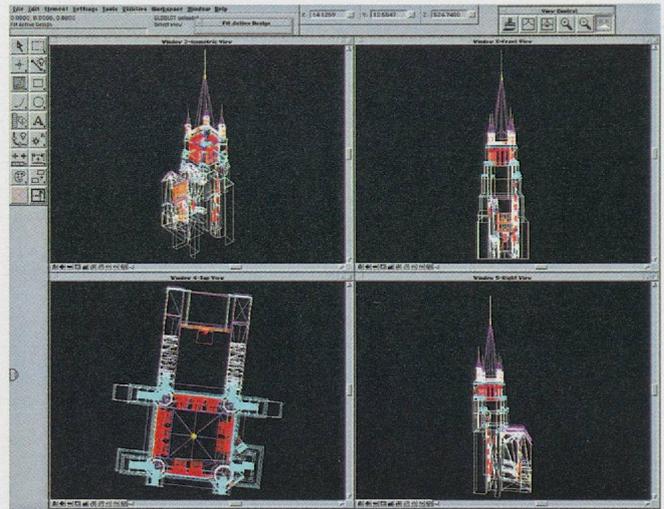
Fig. 13

Le travail de reconstitution en 3D prolonge la réflexion architecturale par l'élaboration de différentes variantes.  
(Archéotech SA)

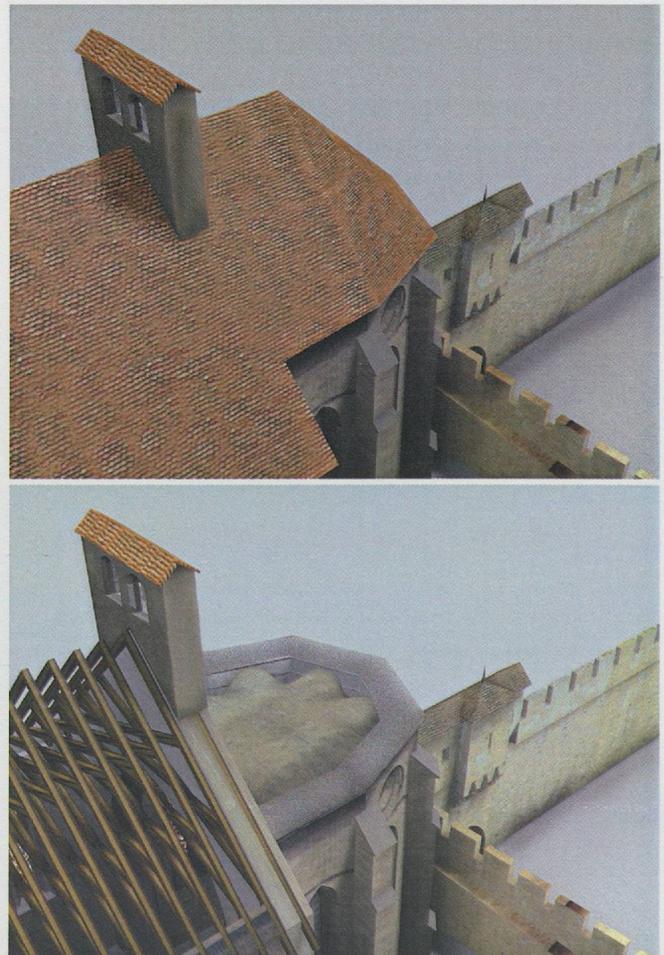
Fig. 14

Images de synthèse illustrant tout ou partie de l'édifice.  
(Archéotech SA)

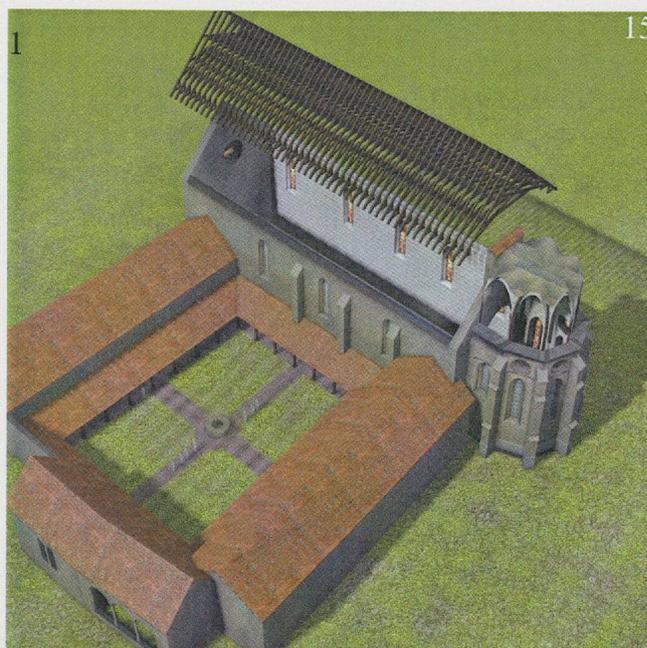
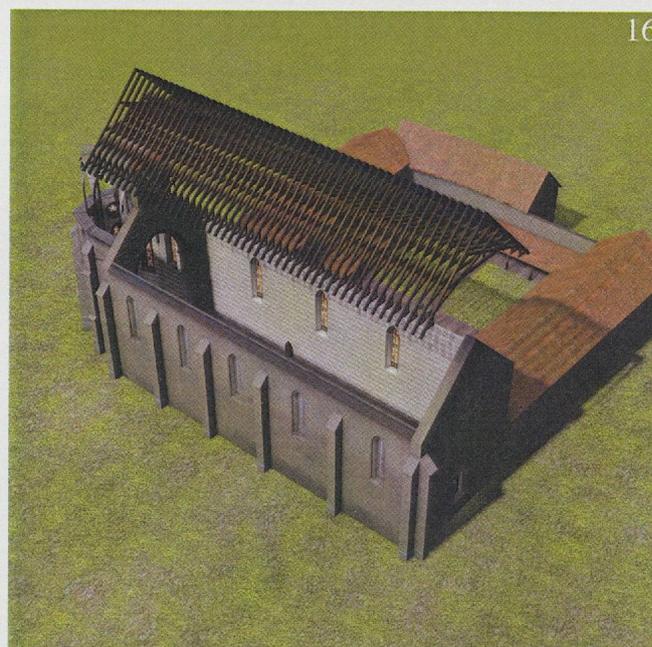
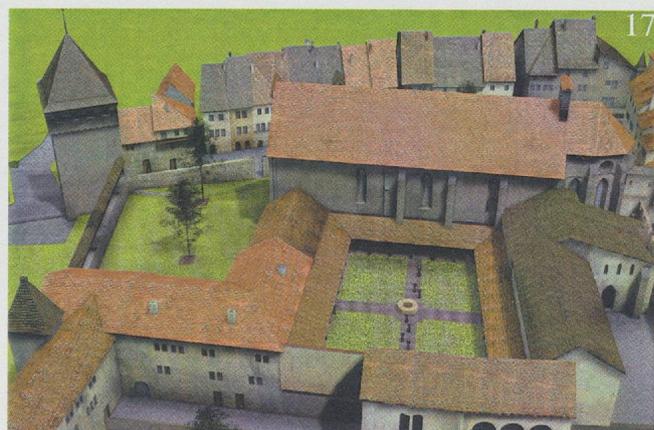
Fig. 15-17

Etat des connaissances: à l'origine, l'église est construite dans ses dimensions actuelles et très vite intégrée aux murs de ville.

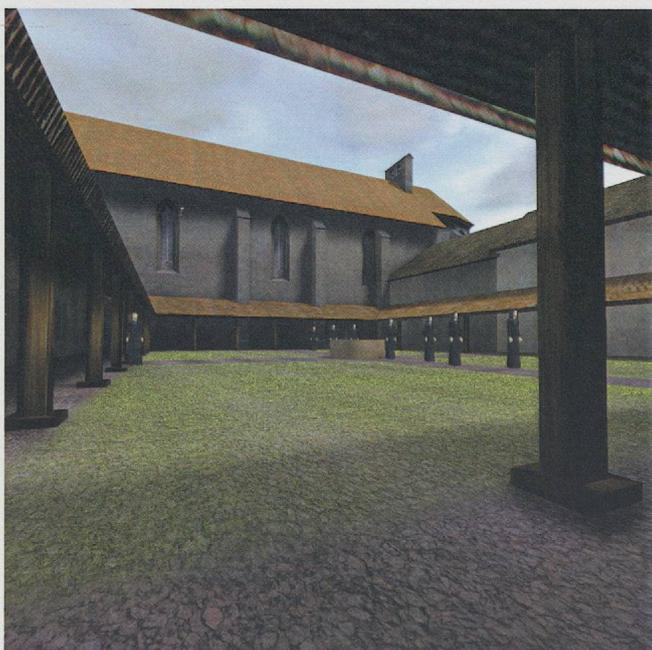
Fig. 18  
Les bâtiments conventuels s'étendent au sud avec un cloître à galeries de bois.  
(Archéotech SA)

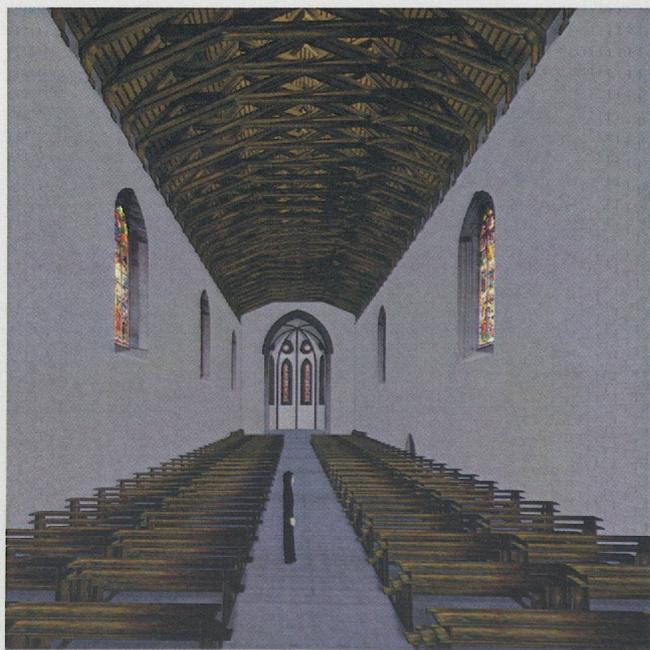
Fig. 19  
A l'intérieur, la nef n'était recouverte que d'un plafond de bois probablement constitué par la charpente elle-même.  
(Archéotech SA)

La toiture, et en particulier, le mode de couverture de la nef ont donné lieu à quelques spéculations et hypothèses. Si l'absence de voûtement ne faisait aucun doute pour Geymüller, la *couverture consistait, soit dans une charpente apparente comme le montre la grande église des Franciscains, St<sup>e</sup> Croce à Florence, construite peu après – et où le chevet seul comme ici était voûté – soit un berceau lambrissé en tiers-point, ou simple, ou composé comme il en existaient beaucoup vers cette époque et dont on peut voir entre autres un spécimen à Venise, St<sup>e</sup> Stefano<sup>2</sup>. Naef adopta aussi ce point de vue: La nef [...] était couverte d'une charpente apparente, avec un lambris en forme de berceau brisé en tiers-point, décoré de peintures. [...] Il faut observer, qu'à la même époque, les grandes salles supérieures de Chillon possédaient des plafonds cintrés identiques, et très probablement aussi beaucoup d'églises de campagne. Ce plafond aurait été sous-tendu de grandes poutres horizontales, les entrails, comme dans l'exemple local de l'abbaye de Montheron. Il est impossible de se déterminer pour l'une ou l'autre des possibilités; retenons la remarque de Grandjean, qui constate, après Geymüller, que *l'intrados de l'arc**

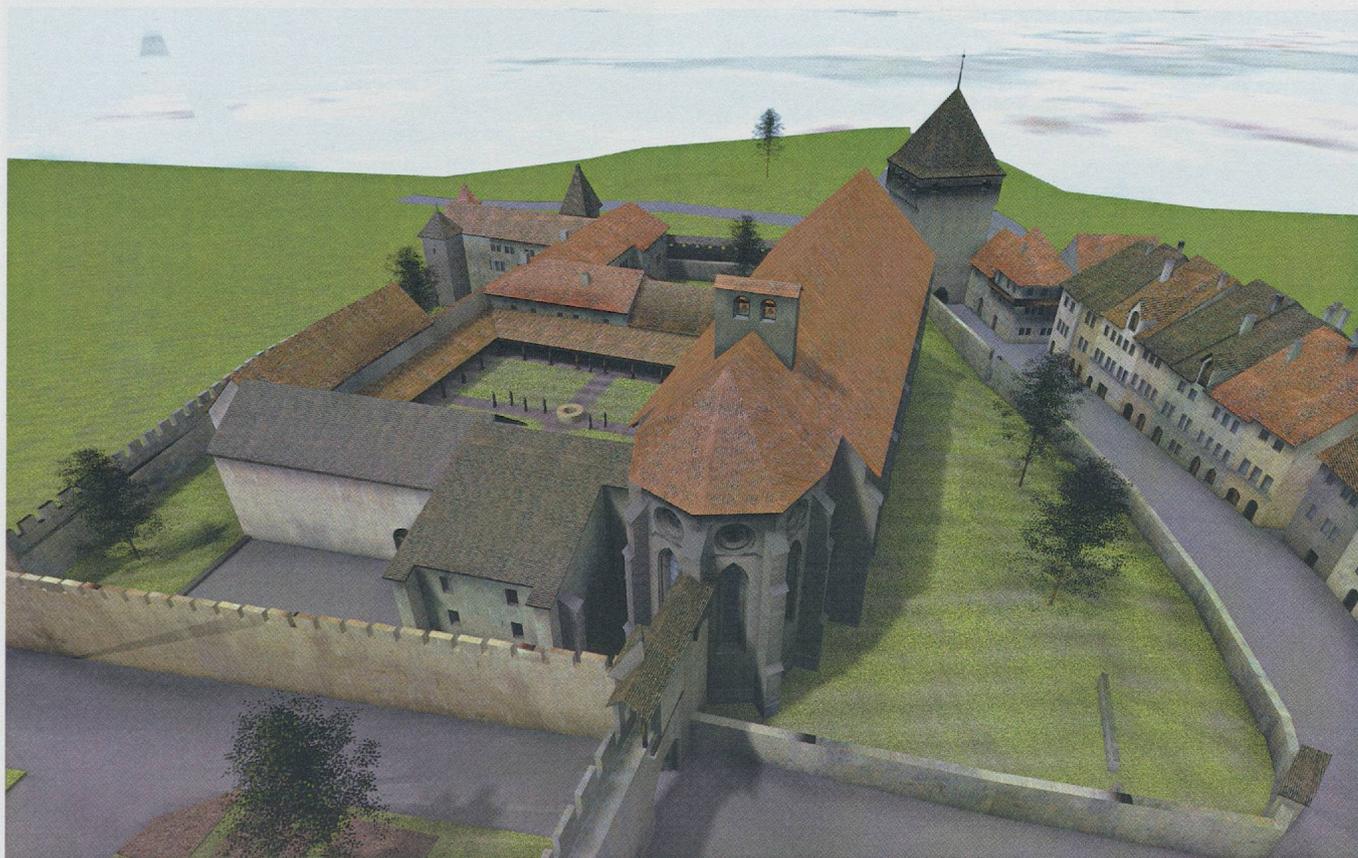
Fig. 20

L'église primitive a été rapidement intégrée au mur de ville, lequel est venu s'appuyer au contrefort axial du chœur peu après.  
(Archéotech SA)

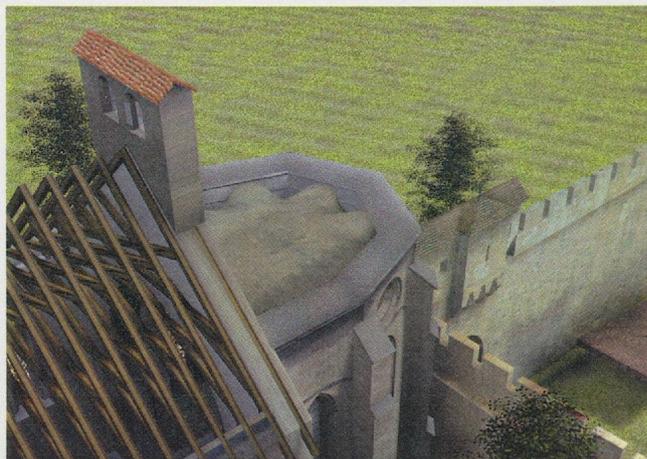
Fig. 21  
Selon la règle, seul le chœur était voûté; un mur pignon supportait le beffroi au-dessus de l'arc triomphal.  
(Archéotech SA)

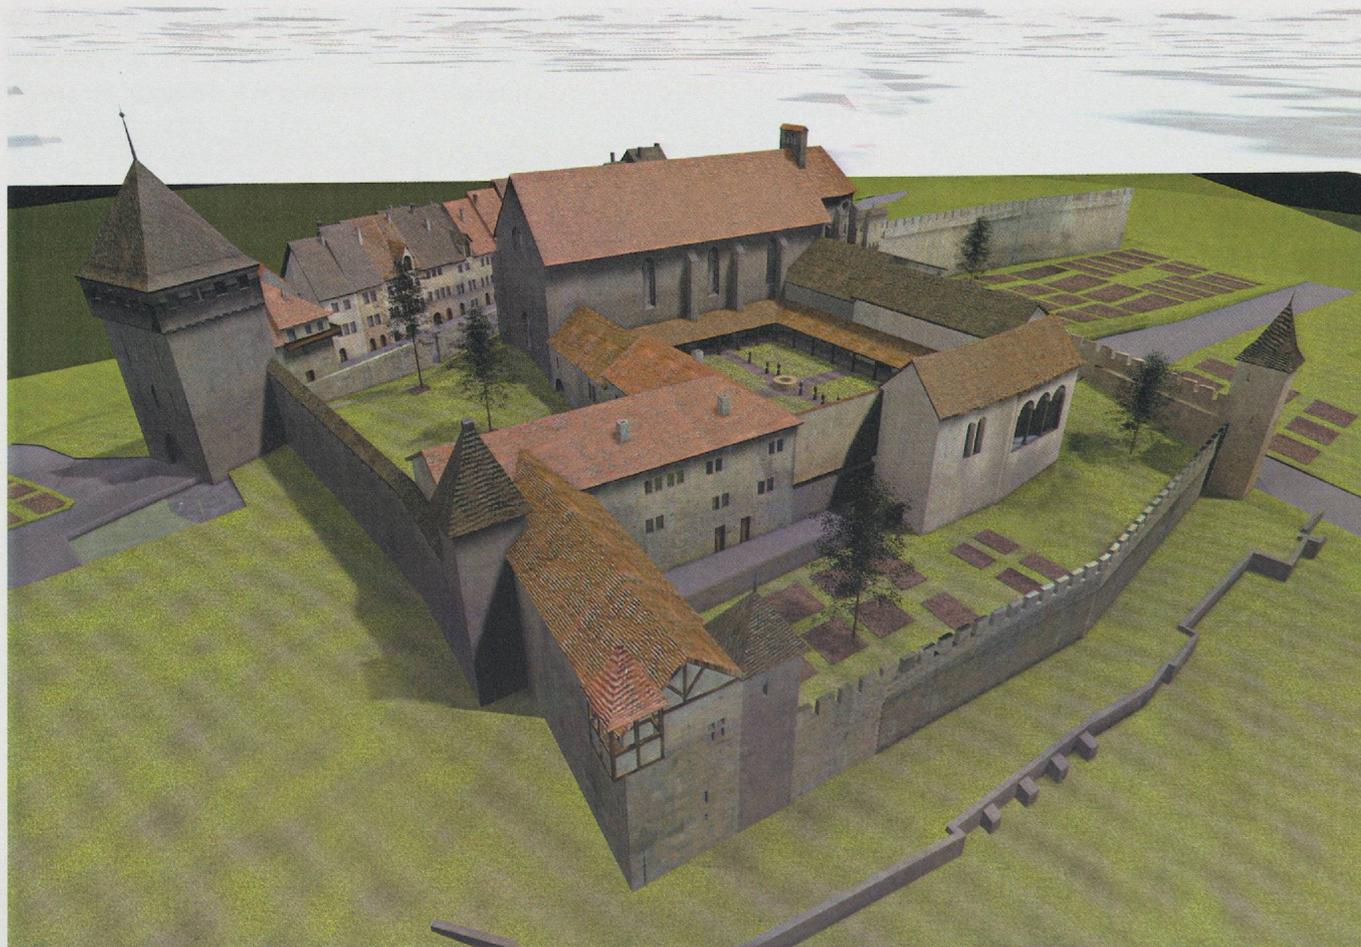
Fig. 22  
Les bâtiments conventuels s'étendaient au sud; les reconstitutions présentées ici s'appuient sur les éléments retrouvés en fouilles et sur la représentation du plan Buttet.  
(ARCHÉOTECH SA)

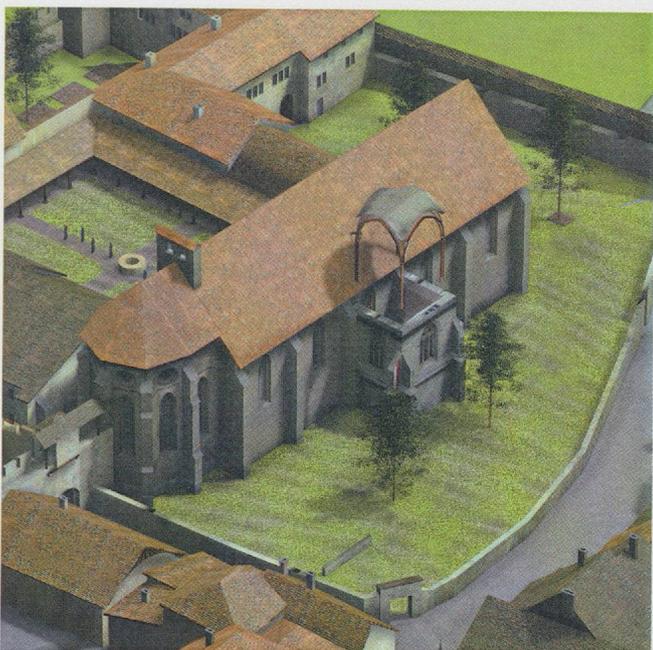
Fig. 23  
Au début du XIV<sup>e</sup> siècle, une chapelle privée est ajoutée au nord de l'église.  
(Archéotech SA)

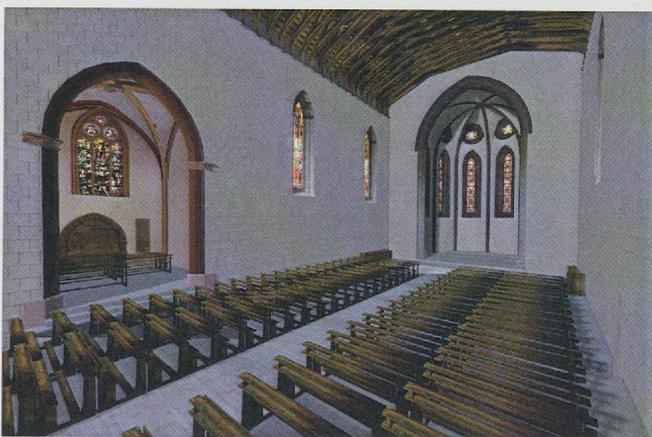
Fig. 24  
Cette adjonction nécessita le percement du mur nord et la suppression de la 3<sup>e</sup> fenêtre du XIII<sup>e</sup> siècle.  
(Archéotech SA)

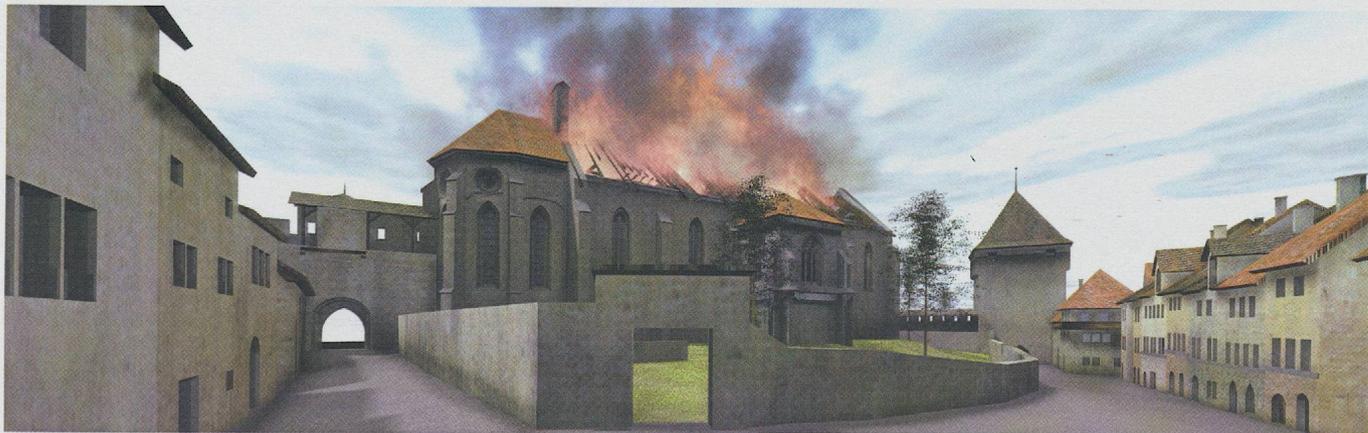
Fig. 25  
En 1368, une grande partie de l'église et des bâtiments conventuels fut détruite par un incendie.  
(Archéotech SA)

Tout en réparant les conséquences de l'incendie de 1368 environ, qui dut ruiner les toitures de toute l'église mais épargner la voûte du chœur, *il s'agissait d'éclairer la nef par des fenêtres plus grandes, et de munir en voûtes cette partie du temple. [...] On fit dans la maçonnerie ancienne les brèches nécessaires pour l'établissement régulier des grandes fenêtres; on mura les anciennes [...]. Pour l'établissement des voûtes, l'architecte se décida fort judicieusement [...] d'établir des voûtes d'arêtes sur les piliers intérieurs, les murs ne fonctionnant plus guère que comme clôtures. A noter, l'existence attestée cette fois, d'un aménagement de la façade ouest, avec porte monumentale et grande fenêtre géminée.*

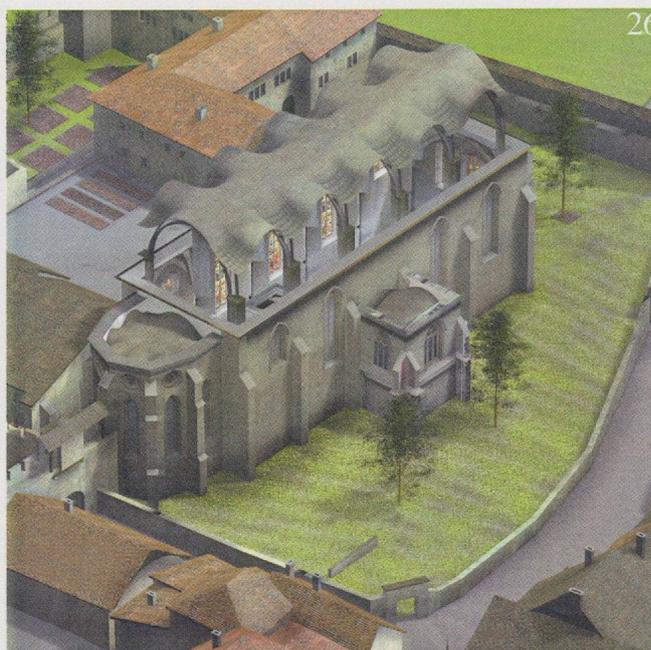
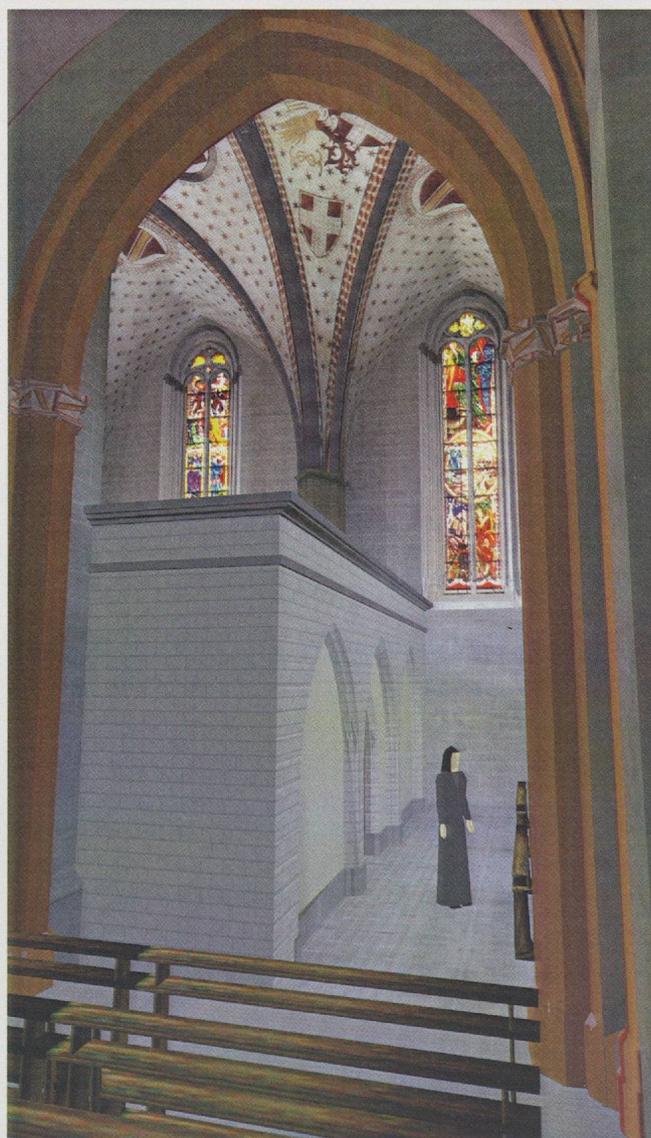
Fig. 26 et 27  
Entre 1383 et 87, après l'incendie, la nef est dotée d'un voûtement, de nouvelles fenêtres à remplage et d'un jubé séparant la nef en deux parties, l'une réservée au couvent et l'autre aux laïques. (Archéotech SA)

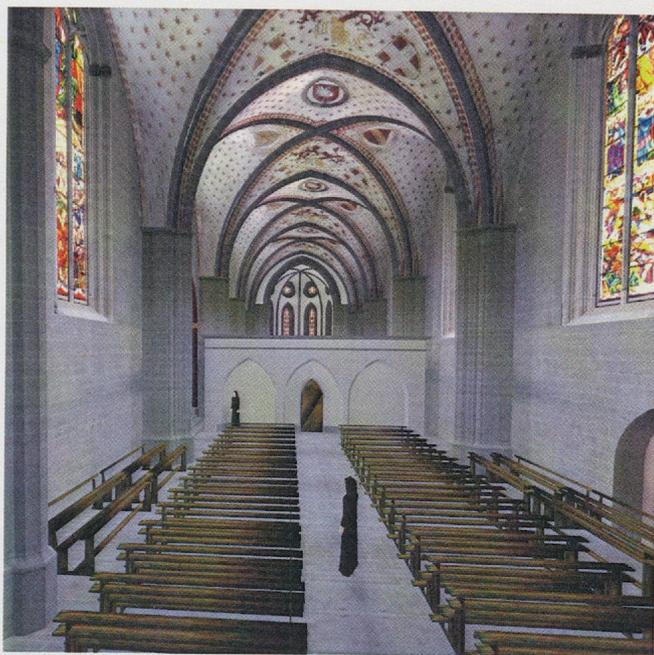
Fig. 28

Entre 1383 et 87, après l'incendie, la nef est dotée d'un voûtement et d'un jubé et de nouvelles fenêtres sont percées dans la nef. Le jubé est positionné en fonction des fouilles de Sennhauser en 1968 et l'élévation est inspirée du jubé de Valère à Sion. (Archéotech SA)

L'existence d'un jubé, construit après ces remaniements, fut révélée par les fouilles de 1966 de Sennhauser. Ses fondations consistaient en un large gril de maçonnerie, avec deux longs murs transversaux, reliés entre eux par trois murs longitudinaux plus courts, [...] formant un rectangle dont la longueur occupe à peu près toute l'ouverture de la nef et dont la largeur est d'environ cinq mètres. Elle sont en grès partiellement rougi par le feu, solides, mais grossières, contenant bon nombre de pierres utilisées, à l'origine, pour des travaux en élévation; certaines portent des traces de peinture; l'une d'elles est un fragment d'encadrement sculpté. Sennhauser, ne disposant pas d'indices permettant de reconstituer le jubé, estimait cependant vraisemblable qu'il enjambait la nef à la manière d'un pont. Sur l'axe de l'église, un passage médian, flanqué de deux emplacements semblables à des chapelles, reliait le chœur à la nef, réservée aux laïques.

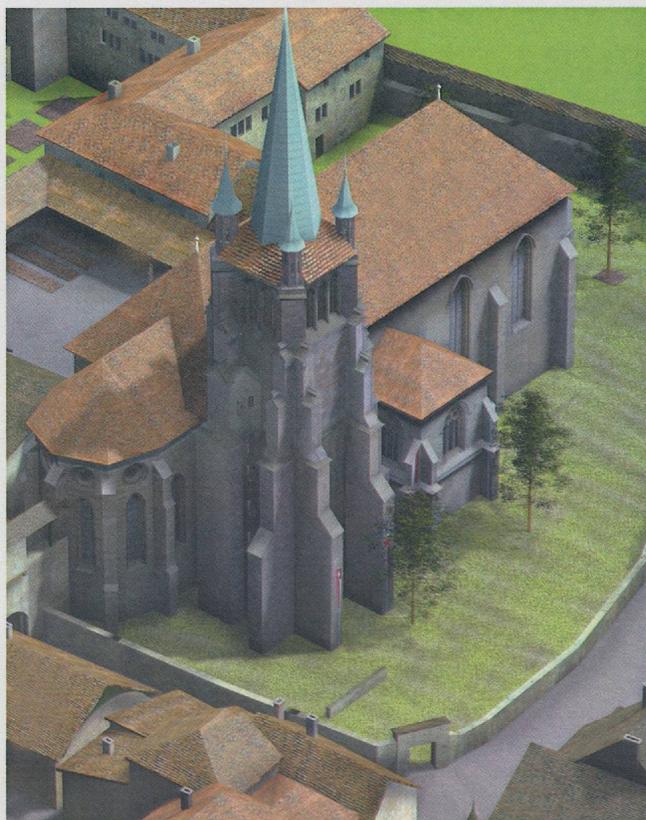
Fig. 30  
Vers la fin du XIV<sup>e</sup> et le début du XV<sup>e</sup> siècle, le clocher actuel est construit au nord de la nef.  
(Archéotech SA)

*Mais les travaux n'étaient pas terminés. Les Franciscains, dérogeant à leur règle de simplicité, peut-être sur l'instigation des bourgeois de Lausanne, édifièrent bientôt un clocher monumental sur la face nord, à côté de la travée orientale de la nef, bouchant une des fenêtres du XIV<sup>e</sup> siècle. [...] La parenté qui lie le clocher de Cossonay, en chantier vers 1407, à celui de Saint-François engage à faire remonter l'érection de ce dernier à la même époque, peut-être un peu plus haut, c'est-à-dire aux dernières années du XIV<sup>e</sup> siècle<sup>9</sup>.*

L'aspect de l'élévation nord du clocher ne peut plus être connu avec précision, la construction des deux grands arcs-boutants au nord en 1593 l'ayant modifié considérablement. La façade sud du clocher est raccordée à la toiture de la nef.

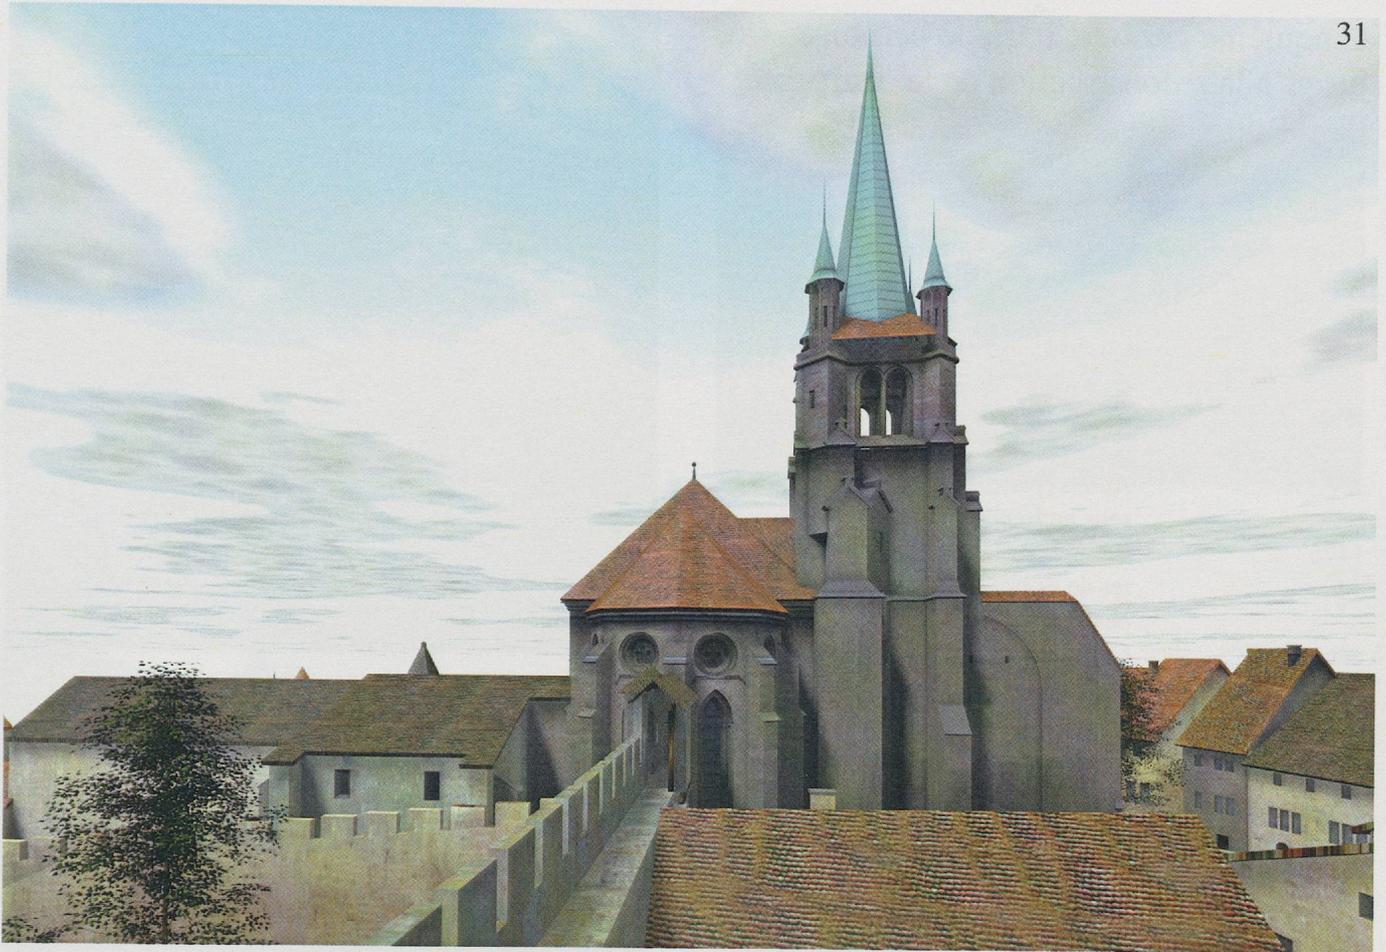
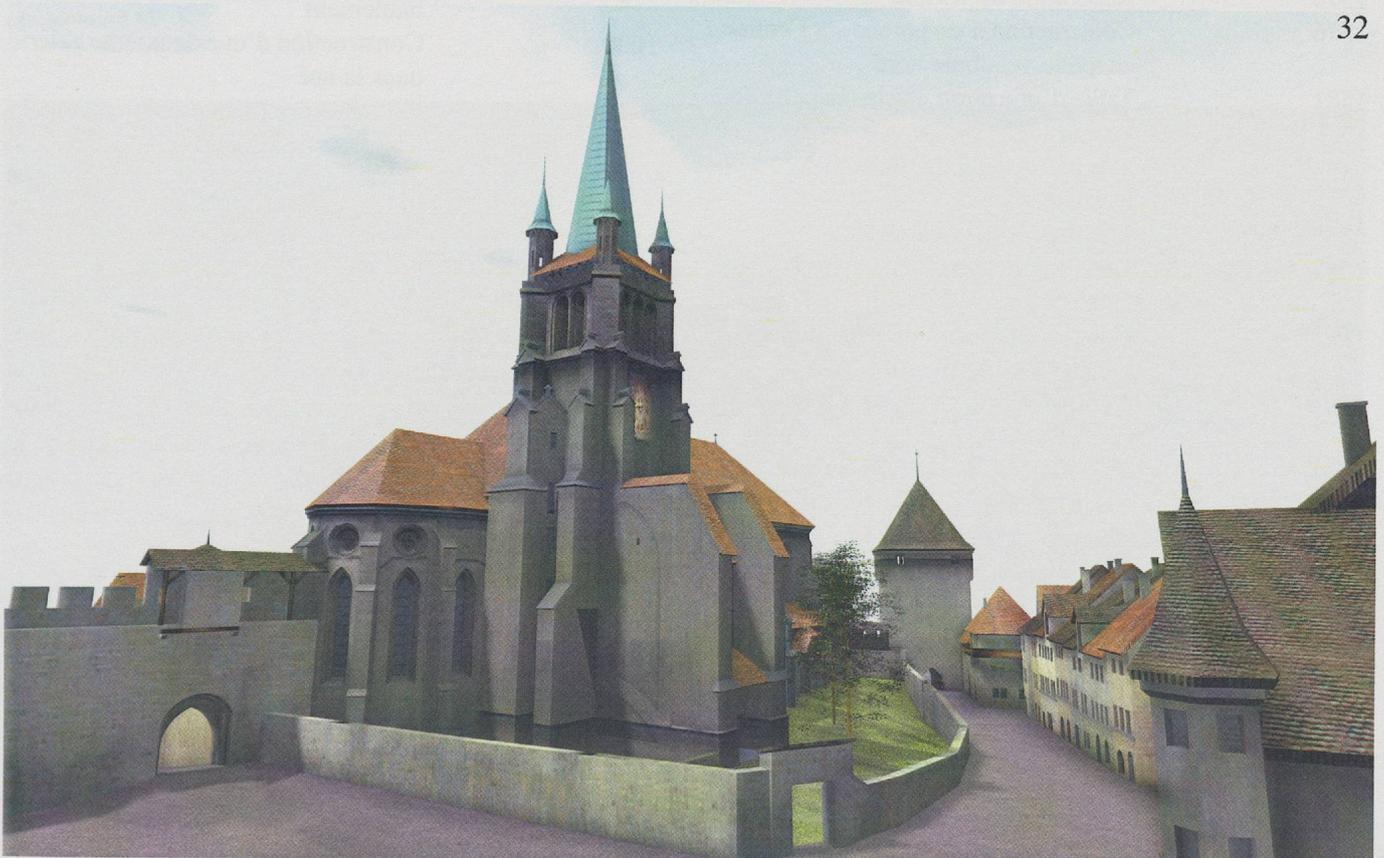
Fig. 31 et 32

Vers la fin du XIV<sup>e</sup> et le début du XV<sup>e</sup> siècle, le clocher actuel est construit au nord de la nef; les grands arcs-boutants au nord ont été ajoutés en 1593. (Archéotech SA)

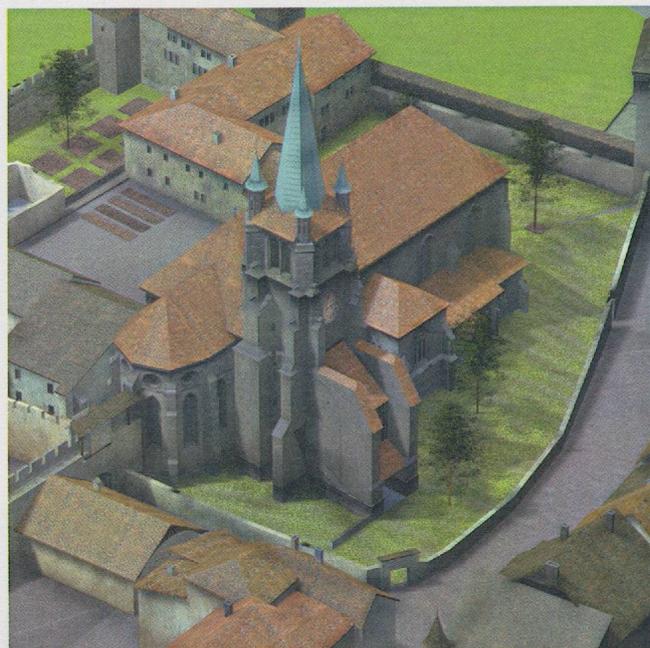
Fig. 33  
Vers 1459, deux chapelles sont construites sur le flanc nord de l'église.  
(Archéotech SA)

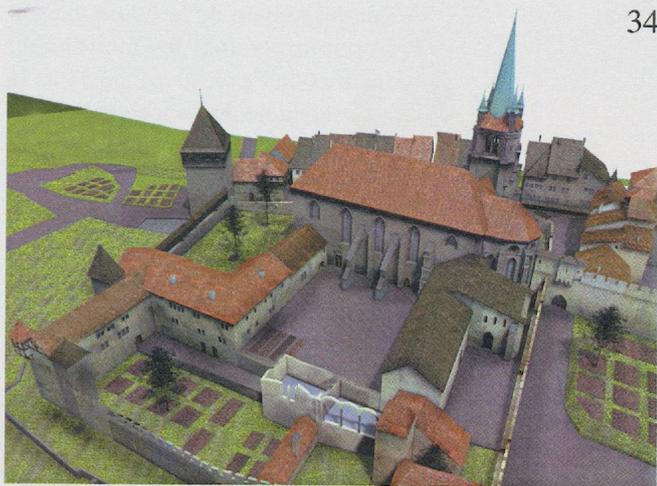
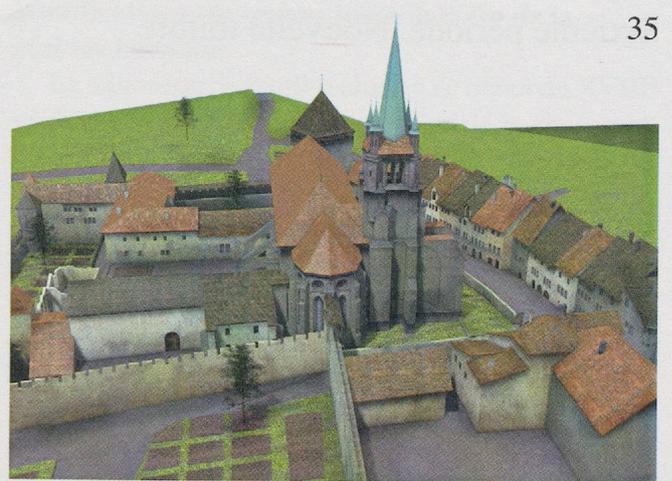
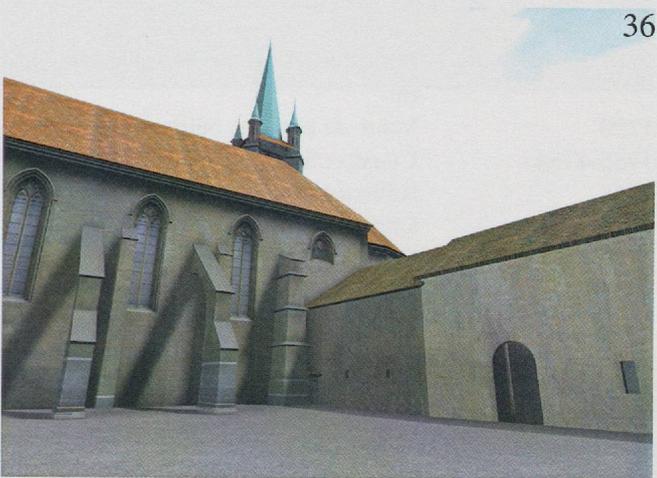
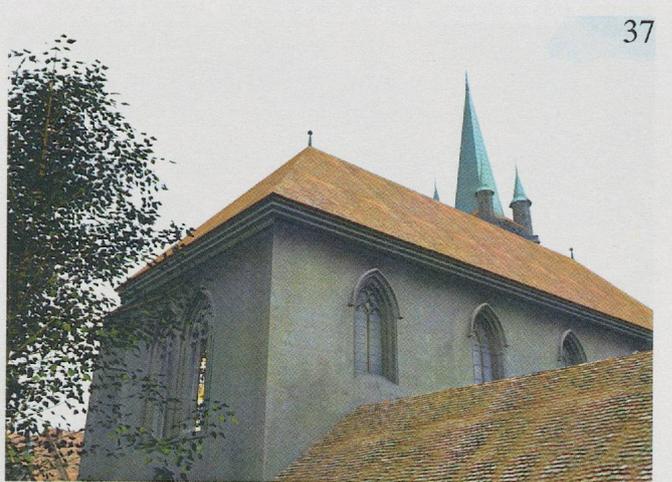
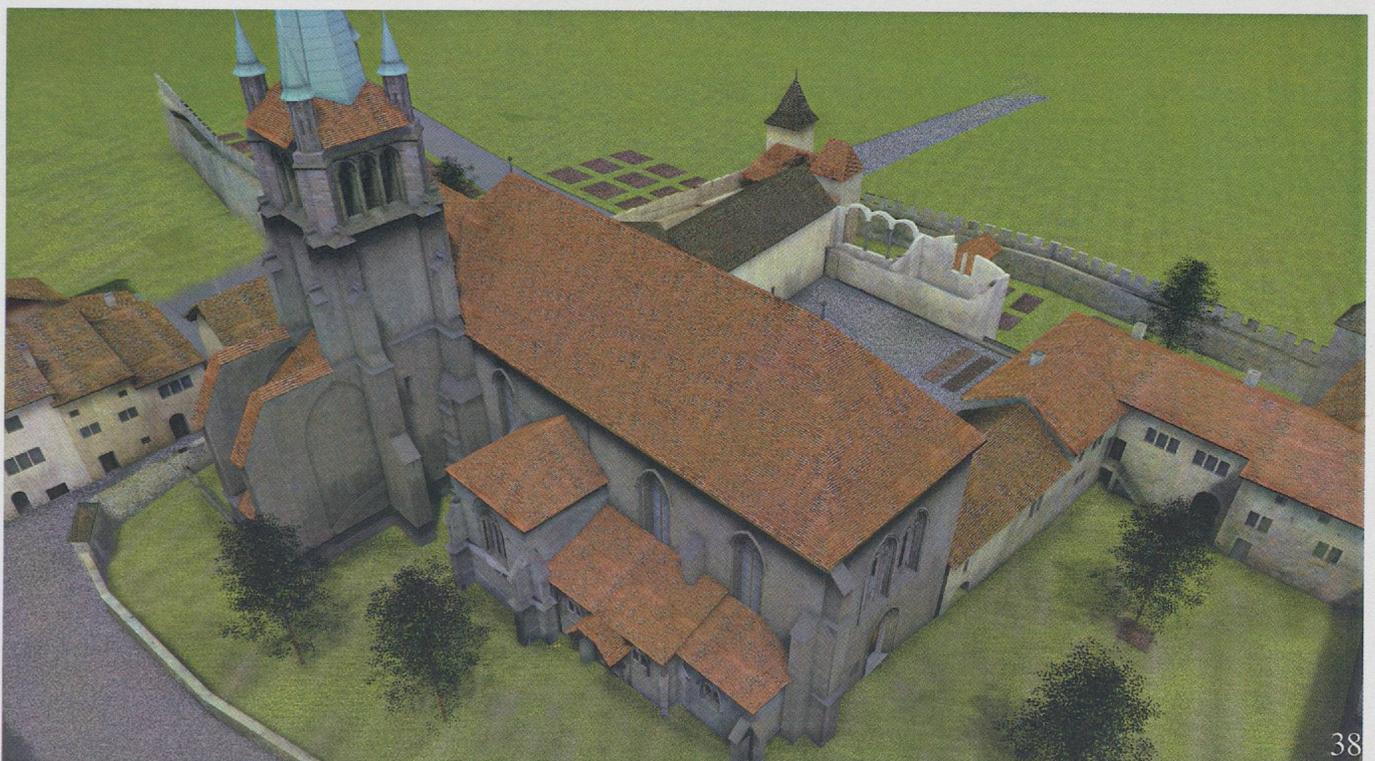
Fig. 34 à 38  
Reconstitutions de l'état au début du XVII<sup>e</sup> siècle.  
(Archéotech SA)
