# L'église Saint-François de LAUSANNE

*Genèse d'un  
monument historique*

CLAIRE HUGUENIN  
ULRICH DOEPPER  
OLIVIER FEIHL

L'ÉGLISE SAINT-FRANÇOIS  
DE LAUSANNE

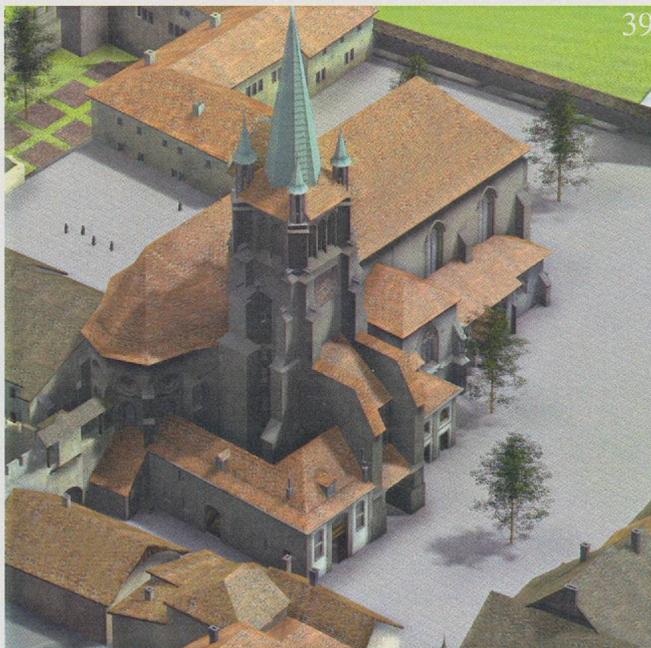
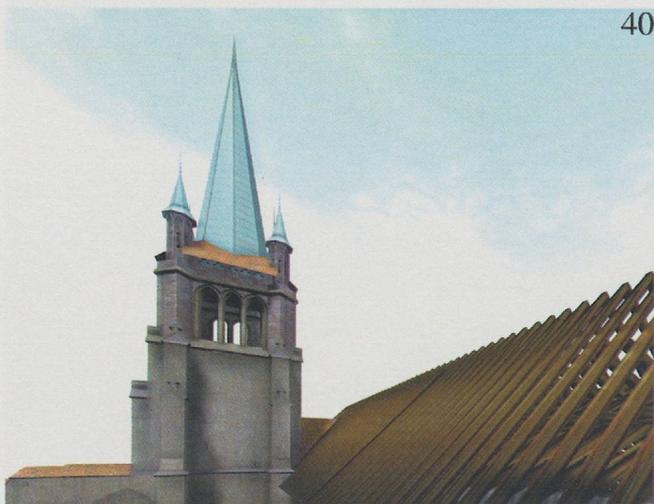
Fig. 39 et 40  
Au début du XVIII<sup>e</sup> siècle, une nouvelle charpente est posée sur le chœur et la nef, déterminant une seule toiture.  
(Archéotech SA)

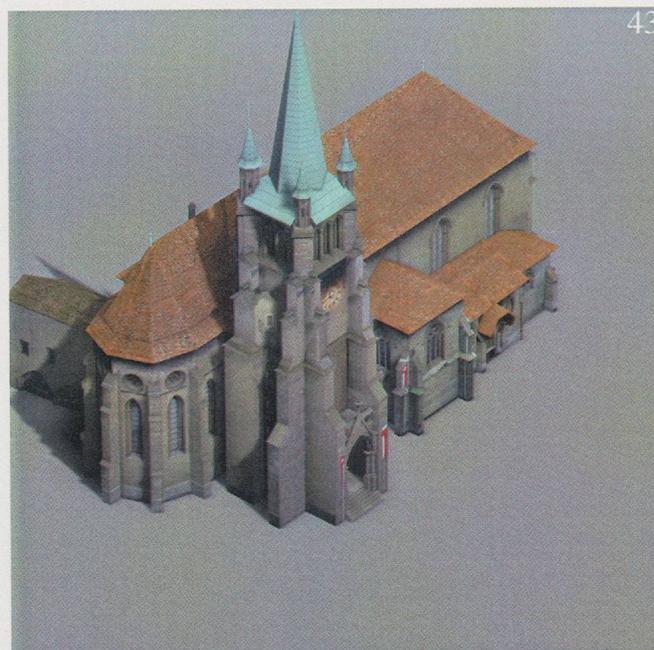
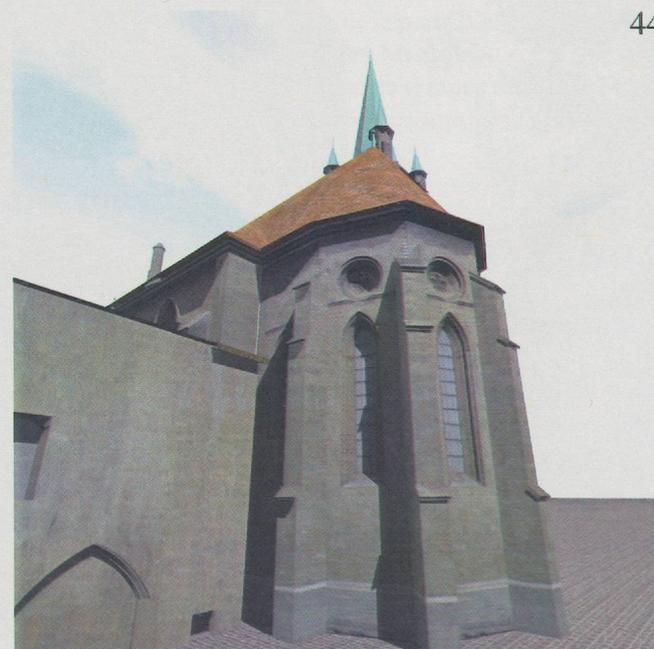
Fig. 43 et 44  
Au début du XIX<sup>e</sup> siècle la porte de Saint-François est abattue, puis, en 1828, c'est au tour de la porte de Rive, laissant ainsi le chœur dans la situation qu'il avait lors de sa construction au XIII<sup>e</sup> siècle. (Archéotech SA)

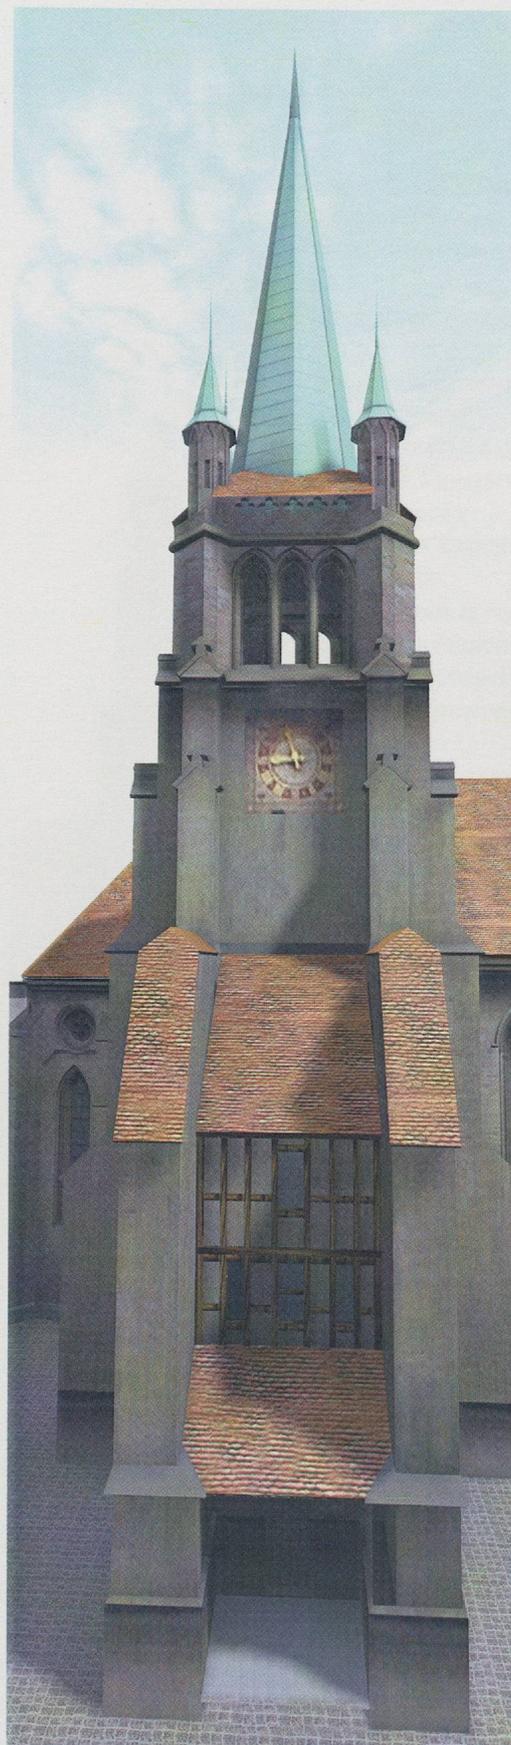
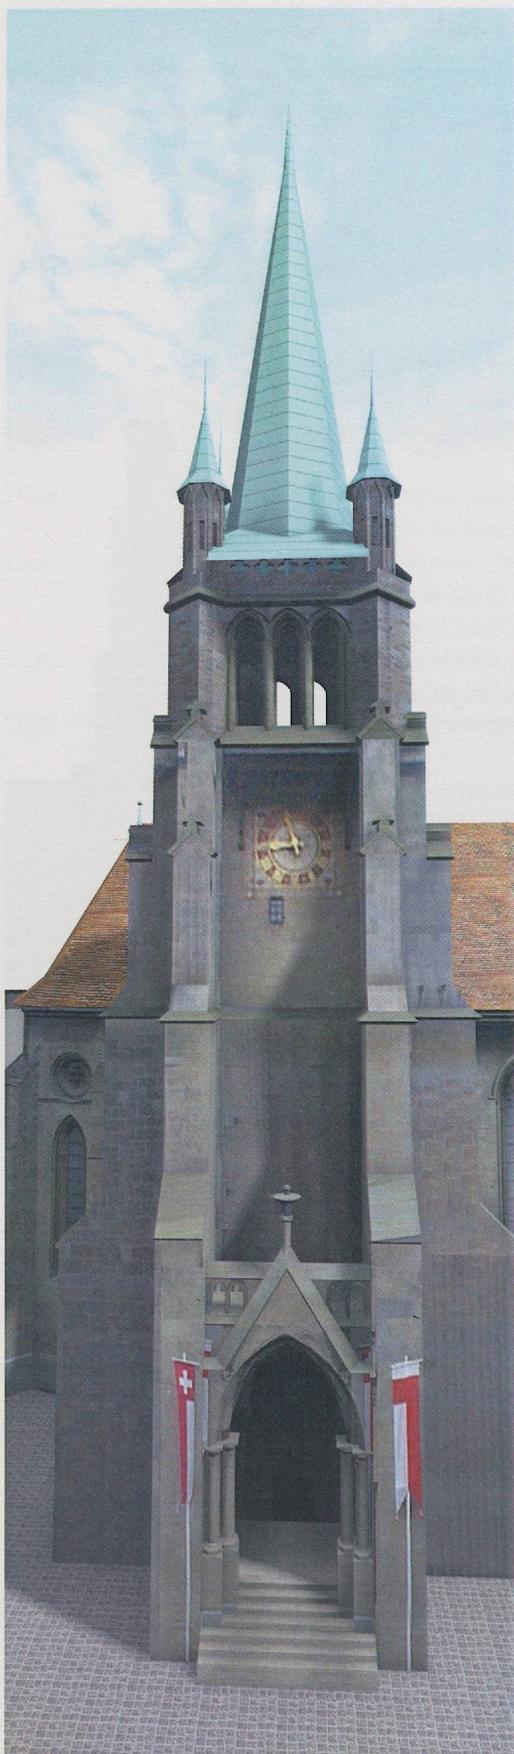
Fig. 45  
(Légende à la page 34)

Fig. 45 (p. 33) et 46  
En 1867, les bâtiments accolés au clocher sont démolis et un nouveau porche néogothique est construit par Georges Rouge.  
(Archéotech SA)

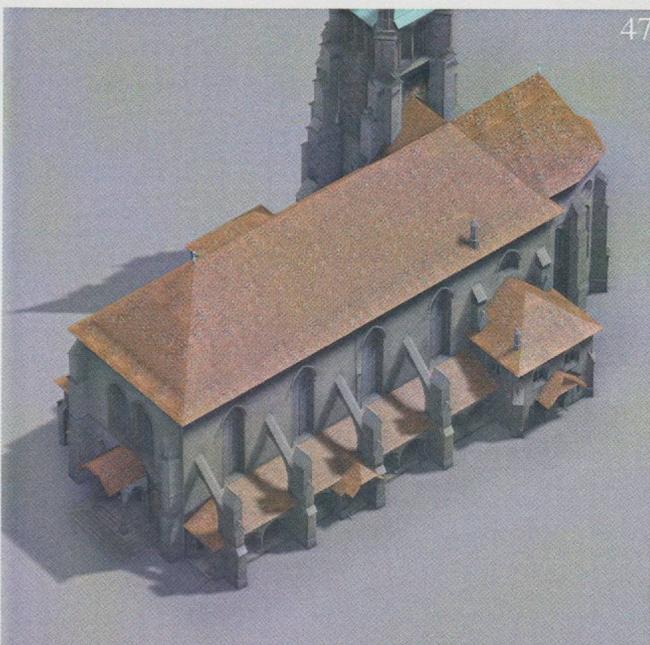
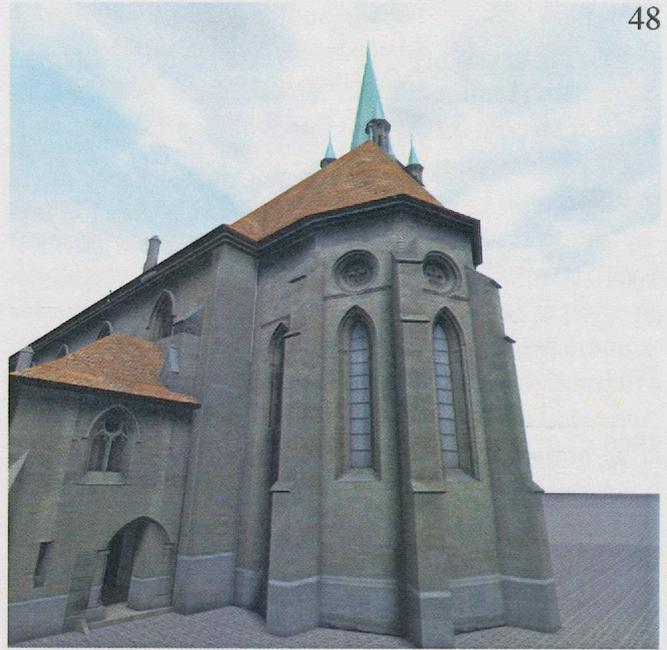
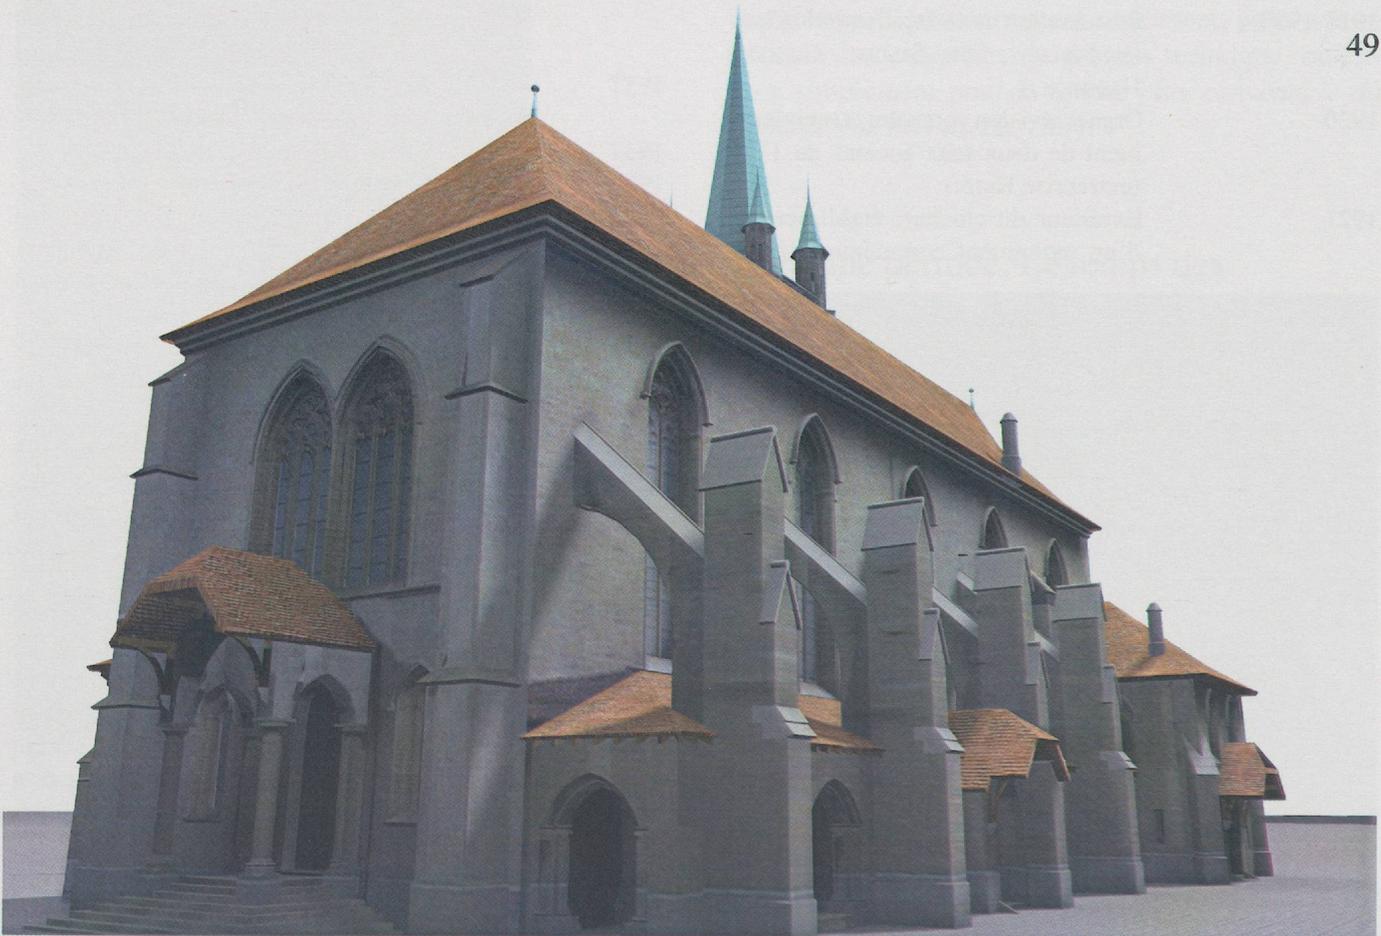
Fig. 47 (p. 35) à 49  
Les restaurations de la fin du XIX<sup>e</sup> et du début du XX<sup>e</sup> siècle façonnent un monument au cœur de la ville, en l'isolant de tous les vestiges du couvent, des constructions et des murailles dans lesquels l'église s'insérait.  
(Archéotech SA)

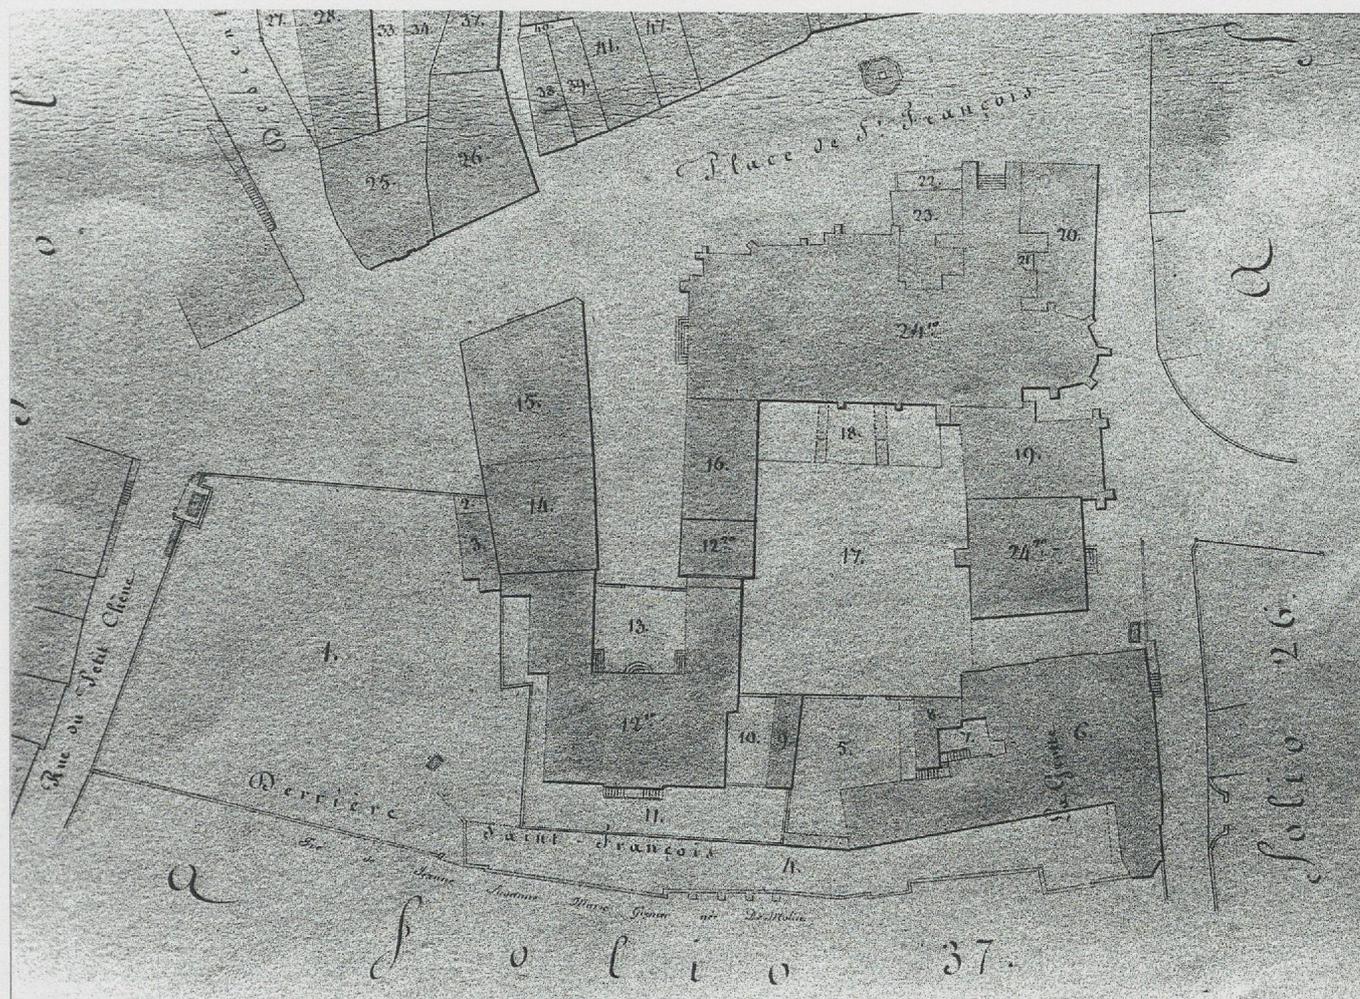
Fig. 52  
«Plan du territoire de Lausanne. Cercle et district du même nom (...) dressé géométriquement dès 1827 à 1831 par le commissaire-arpenteur Berney.»  
St-François: fol. 2.

ancien couvent adossée au sud du chevet; pour gagner de la place, il suggère de remplacer entre autre les arcs-boutants par des contreforts<sup>9</sup>. Il n'est donné que partiellement suite à ces recommandations. Seule la moitié orientale du bâtiment conventuel (fig. 52), utilisé jadis peut-être comme salle capitulaire<sup>10</sup>, est rasée en 1839, sans autre bienfait que de produire *un vide disgracieux et sans aucun usage*, fustigé par Blavignac quinze ans plus tard<sup>11</sup> (fig. 55).

Au nord des deux fenêtres superposées du vestibule de la tour, la maçonnerie est assez perturbée, présentant quelques discontinuités dans l'assise. Nous hésitons dans ce cas à lui donner une datation trop récente: la partie concave de la face est du clocher, comprise entre les deux contreforts, est bien la seule qui n'ait pas souffert récemment des constructions adjacentes à l'église: le plan Berney de 1827 (cf. fig. 52) y montre une courette qui était peut-être encore occupée par des bâtiments en 1721<sup>80</sup>.

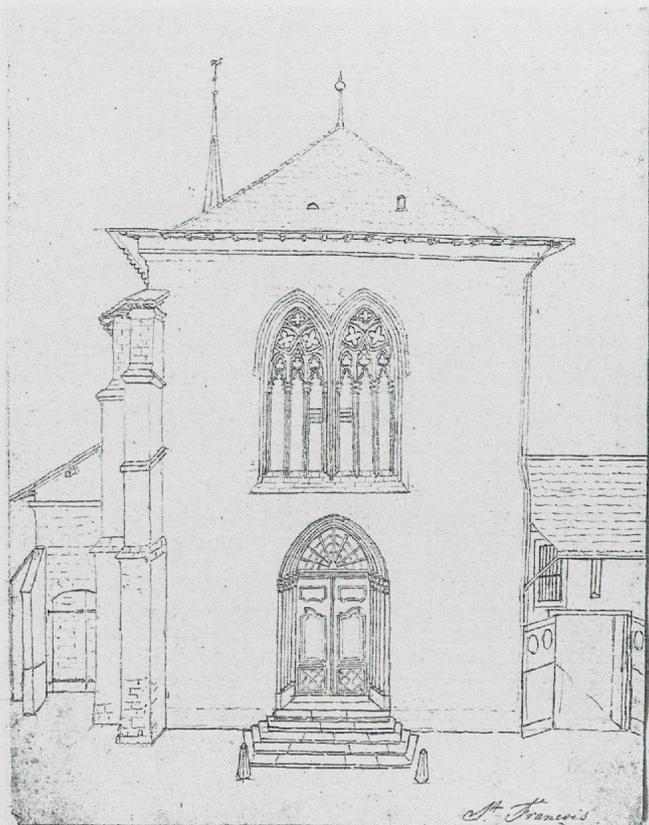
Fig. 53  
Anonyme, [Charles Bugnion?]  
Façade ouest de l'église.  
Mine de plomb.  
Ce dessin d'amateur, exécuté entre 1826 (date du percement de la porte du local des pompes dans la façade ouest de l'actuelle chapelle St-Bernardin) et 1857 (date de la modification du perron), constitue le témoignage le plus ancien de la face ouest du temple qui, sur les gravures de même époque, est toujours partiellement masqué par la première maison des Postes.  
(Archives Bugnion)

Les réalisations de quelque envergure sont dictées par la transformation de l'environnement; en 1808, un escalier en molasse de 5 marches est érigé devant la porte occidentale, suite au nivellement de la place opéré après la construction de la première maison des Postes<sup>6</sup> (fig. 53).

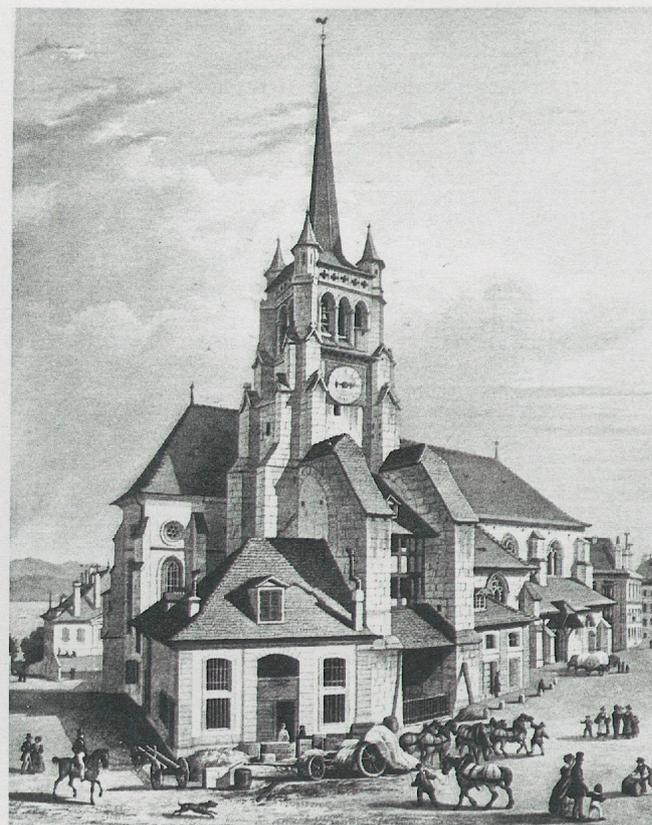
Fig. 54  
Friedrich Martens  
«L'église et la place de Saint-François», 1837.  
Gravure en noir sur acier, publiée par le *Bazar Vaudois*.  
Le clocher, soutenu par deux puissants arcs-boutants de la fin du XVI<sup>e</sup> siècle, est enserré à l'est par des halles ou douane érigées en 1735-1736 et, à l'ouest, par leur pendant presque contemporain, une ancienne librairie qui sera transformée en corps de garde en 1841.  
(MHL: Collections iconographiques)

Les projets d'amélioration du réseau routier, confiés à l'ingénieur cantonal Adrien Pichard dès 1836, comprend notamment la construction du Grand Pont (réalisé entre 1839 et 1844). L'angle massif, formé des deux puissants arcs-boutants qui soutiennent le clocher, de la douane et de la librairie du XVIII<sup>e</sup> siècle<sup>8</sup> est dès lors condamné (fig. 52). L'ensemble est jugé nuisible à la fluidité du trafic, déplaisant à l'œil et indigne de la respectabilité du lieu (fig. 54).

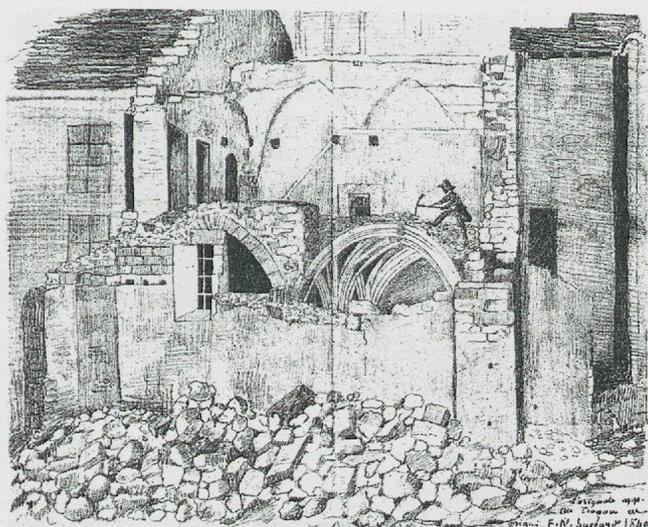
Fig. 55  
F. N. Jaccard, Jean Daniel Blavignac  
Démolition de la partie orientale du bâtiment conventuel adossé au sud-est du temple.

Parmi les documents que Blavignac a réunis sur l'église figure ce dessin, copie, comme l'indique la légende, d'un original signé F.N. Jaccard, 1840, en la possession de Frédéric Troyon.

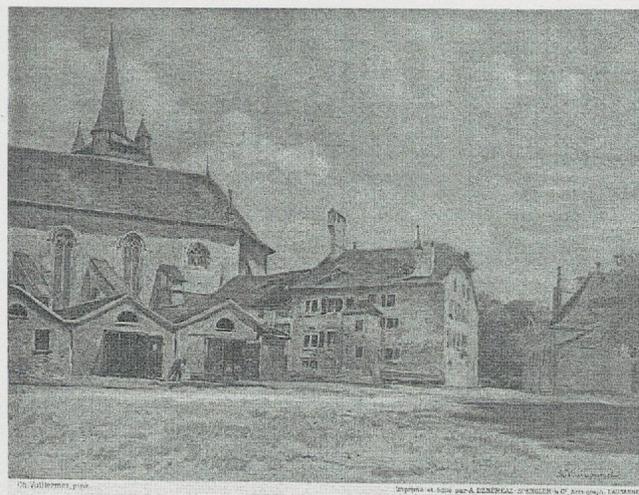
Fig. 56  
Charles Vuillermet  
«Derrière l'église St-François», 1891.  
Aquarelle sur papier lithographiée et publiée par A. Denéréaz-Spengler, Lausanne.

La place au midi est occupée par les remises des Postes reconstruites en 1838 et 1841; elle est bordée à l'est par les constructions sises à l'emplacement de l'aile orientale des bâtiments conventuels: contiguë à l'église, la partie occidentale de l'ancienne salle capitulaire et dans son prolongement, la maison Clavel de Brenles. Ces constructions disparaîtront en 1895-1896.

Et la régie des Postes obtient l'autorisation d'établir deux couverts spacieux entre les arcs-boutants, auxquels s'adjoindra un troisième compartiment en 1841<sup>12</sup> (fig. 56).

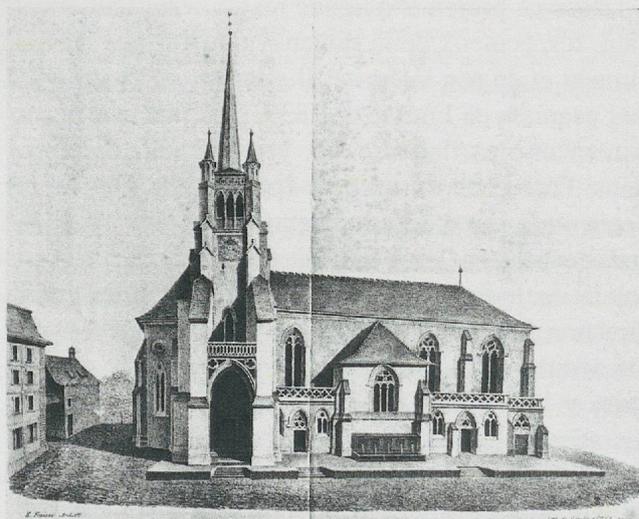
Fig. 57  
Henri Fraise  
«Eglise de Saint-François. Lausanne en 1839»  
Projet lithographié par Spengler.

Le projet prévoit la démolition des bâtiments implantés autour du clocher et l'édification d'un nouveau porche; l'emplacement devenu vacant entre le clocher et la chapelle de Billens accueille une petite construction symétrique dans sa composition à l'entrée latérale nord. Des toits en terrasse ornés de garde-corps inspirés de ceux du clocher coiffent la nouvelle annexe et les chapelles septentrionales.

Non exécuté, ce dessin servira toutefois longtemps de base de discussion pour les réalisations postérieures (fig. 57).

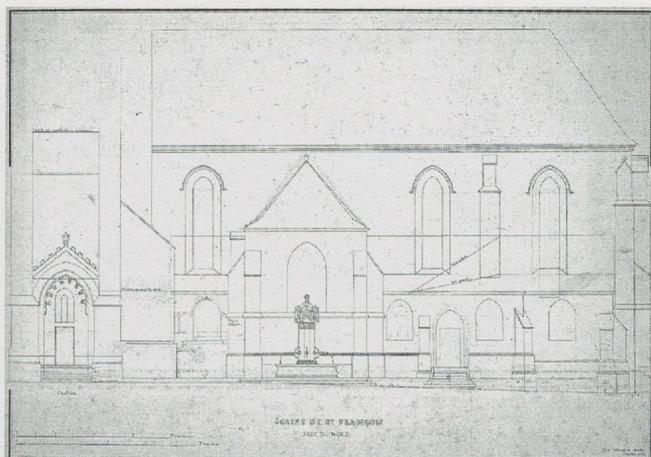
Fig. 58  
Jean Daniel Blavignac  
«Eglise de St-François. Face du Nord».

Le projet de restauration comporte, outre des travaux de raccordement avec le nouveau niveau de la place, des mesures de consolidation et la création d'éléments nouveaux: un portail pour le clocher, une annexe en remplacement du corps de garde et une fontaine devant la chapelle de Billens d'un style néogothique luxuriant. Il prévoit également l'abaissement de la toiture des chapelles occidentales, pour dégager les bases des fenêtres hautes de la nef.

Blavignac dispose ainsi de tous les éléments pour livrer rapidement un projet complet de restauration, documenté et illustré de planches<sup>21</sup> (fig. 58 et 59). Cette démarche, fondée sur la connaissance préalable de l'objet, est novatrice.

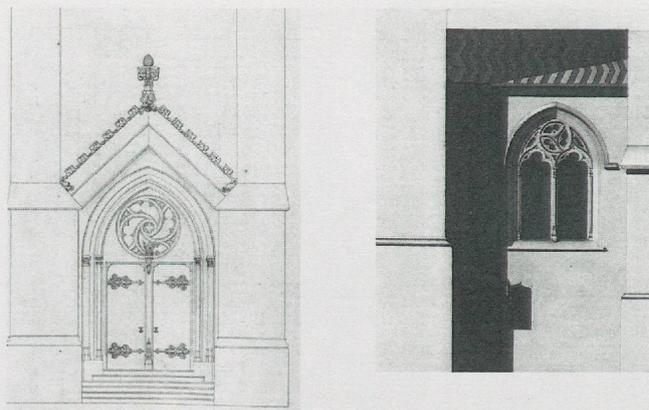
Fig. 59  
Jean Daniel Blavignac  
«Porte du clocher» et «Nouvelle construction joignant le clocher», détails des élévations.

Pour ses constructions neuves contiguës à l'édifice, Blavignac fait preuve d'une plus grande retenue. L'annexe s'insère avec modestie en retrait des contreforts adjacents et le remplage de sa fenêtre, élément principal du décor, prend pour modèle celui de la fenêtre orientale de la chapelle du vestibule. Le portail du clocher que Blavignac date du XV<sup>e</sup> siècle affiche des traits du gothique flamboyant et implique, pour pouvoir se déployer en hauteur, la démolition de la petite construction en bois nichée entre les arcs-boutants.

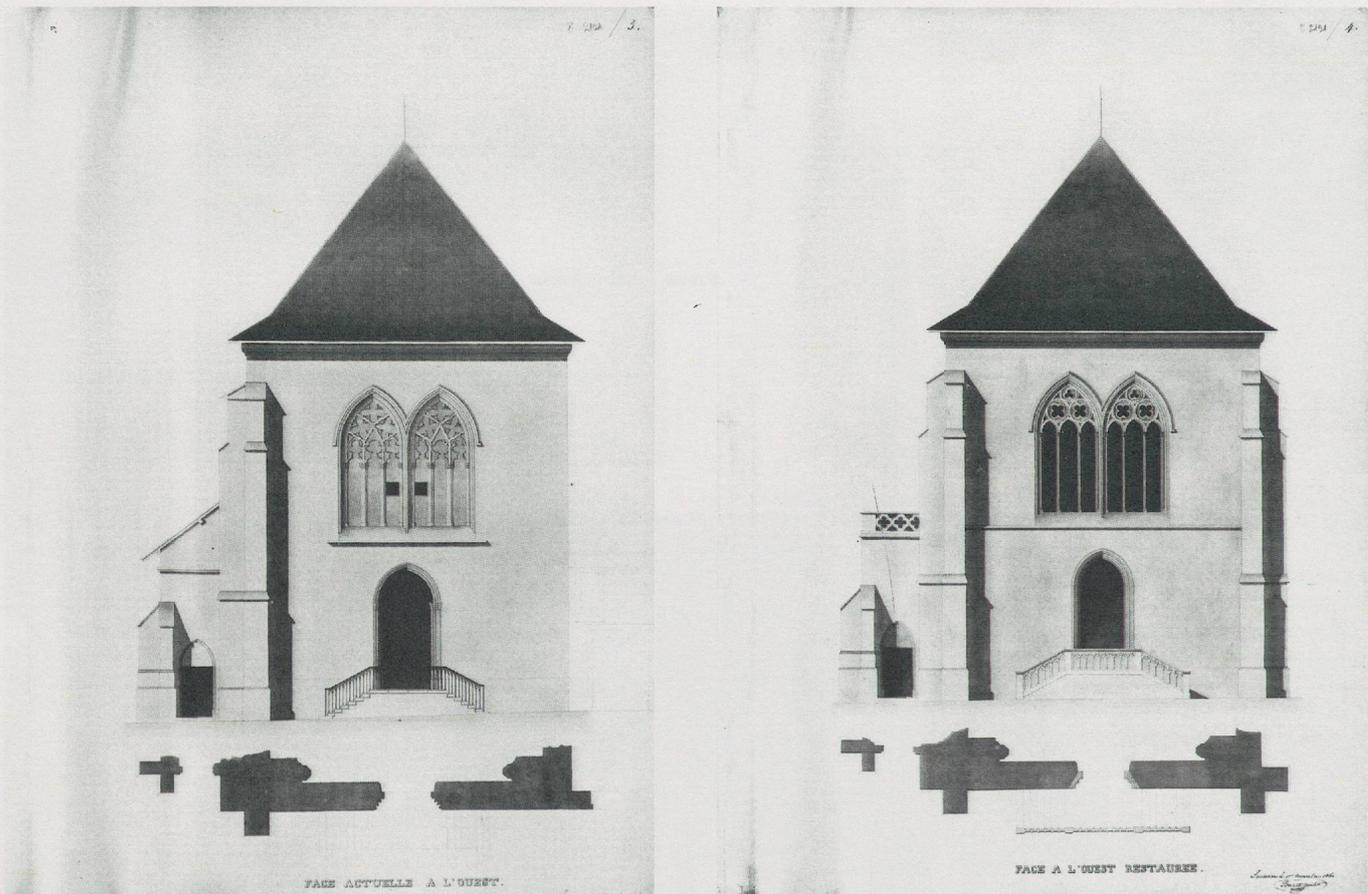
Fig. 61  
Henri Boisot  
«Face actuelle à l'Ouest» et «Face à l'ouest restaurée», 17 novembre 1860.

Pour la façade occidentale, Boisot préconise la réouverture de la baie jumelée occidentale, murée dès la fin du XVIII<sup>e</sup> siècle, le remplacement du remplage par un ouvrage de type rayonnant, la réfection de la modénature du portail et le remplacement de la balustrade du perron par un parapet en pierre, enfin par souci de symétrie et aussi de solidité, la construction d'un contrefort à l'angle sud-ouest. Dans son mémoire, il propose à long terme la construction d'une annexe au sud symétrique au poste de police, non seulement pour harmoniser cette façade mais aussi pour animer la face méridionale que la future démolition des remises rendra monotone et pour justifier de la petitesse de la baie de la première travée.

En novembre 1860, Boisot livre le résultat de son travail, dans un mémoire accompagné d'un devis et de 13 planches<sup>34</sup> (fig. 60 et 61).

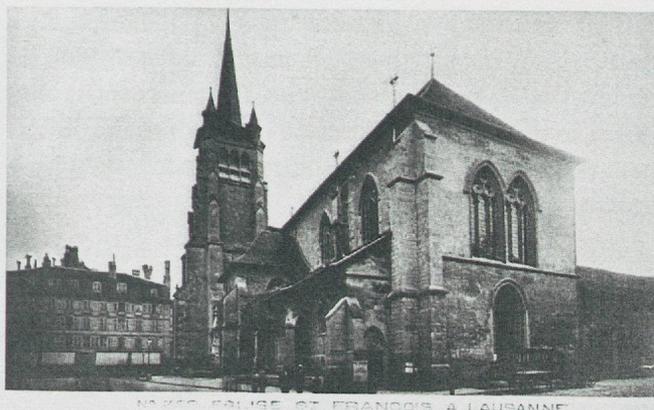
Fig. 62

La façade ouest, restaurée par Boisot en 1866-1867 est encadrée au nord par la face ouest de la chapelle Saint-Bernardin avec sa nouvelle porte, percée en 1859 par Boisot, lors de l'aménagement du poste de police et au sud par des remises qui disparaîtront en 1901.

Conjointement, la construction d'un nouvel orgue oblige à résoudre de toute urgence la question de la façade occidentale; de nouveaux plans, apparemment fidèles à la version de 1860, et un devis de Boisot sont adoptés en automne<sup>40</sup>. Le chantier démarre au début de 1866 et s'achève l'année suivante. Perron, porte et fenêtre sont reconstruits; la maçonnerie de la façade qu'il avait été proposé de rétablir en pierres de taille est simplement réparée puis crépie. Une porte en bois ornée complète le tout<sup>41</sup>. Henry de Geymüller concédera en 1899 que cette façade, créée par Boisot, présente des qualités respectables pour l'époque<sup>42</sup> (fig. 62).

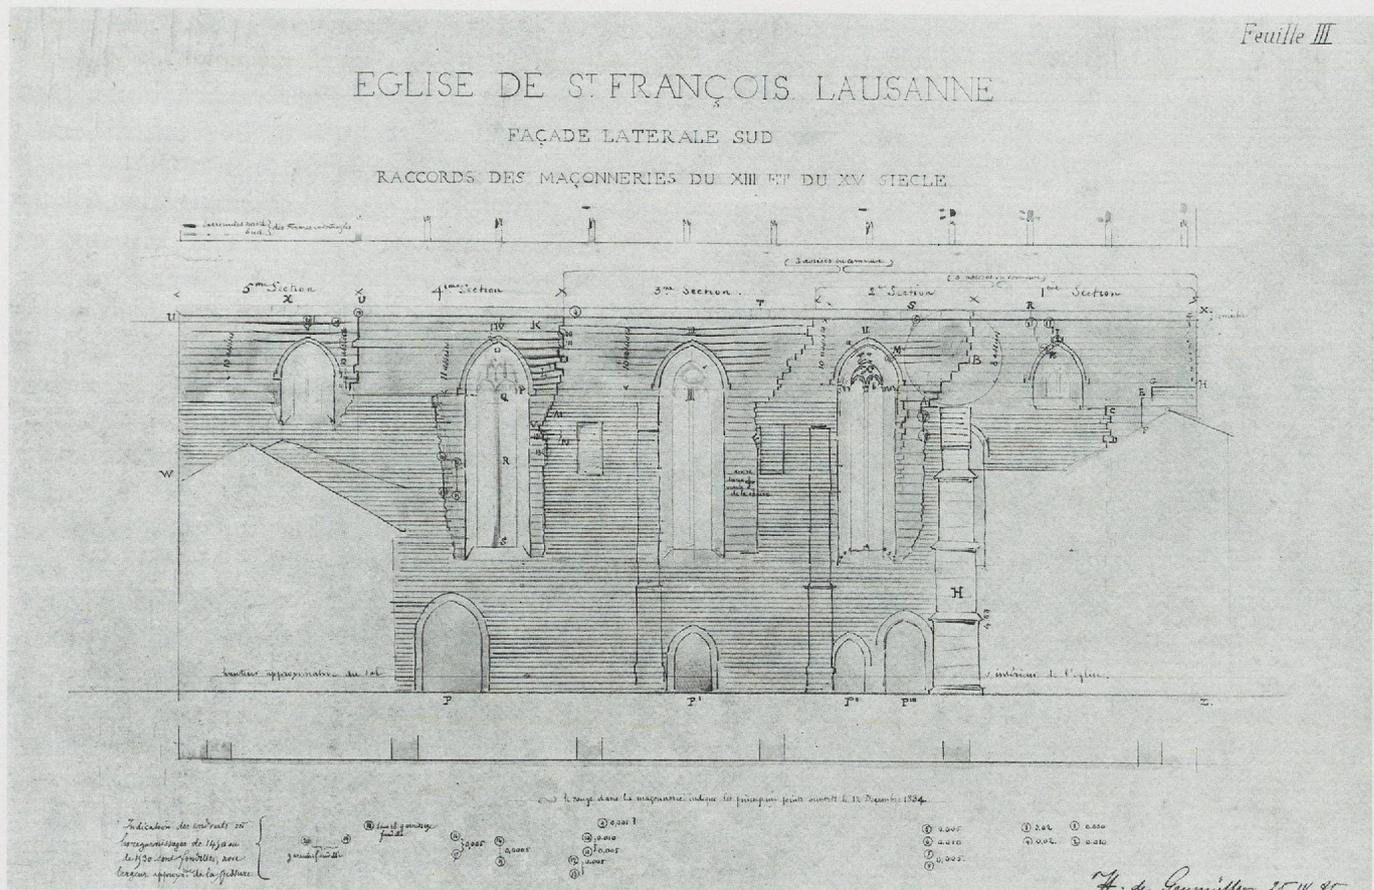
Fig. 64  
Henri de Geymüller  
Façade latérale sud «Eglise de St-François à Lausanne». Feuille III.  
Planche illustrant le rapport sur Saint-François.  
(ACV-AMH: B. 2194. Photo ACV)

Le rapport comprend 10 dossiers, richement illustrés de tableaux et de croquis insérés dans le texte, accompagnés de vingt grandes planches de relevés et de coupes explicatives<sup>56</sup> (fig. 64). Il est entièrement dû à la plume de Geymüller; quelques sections seulement portent les signatures de Joël et de Rouge dont la participation à l'entreprise paraît modeste.

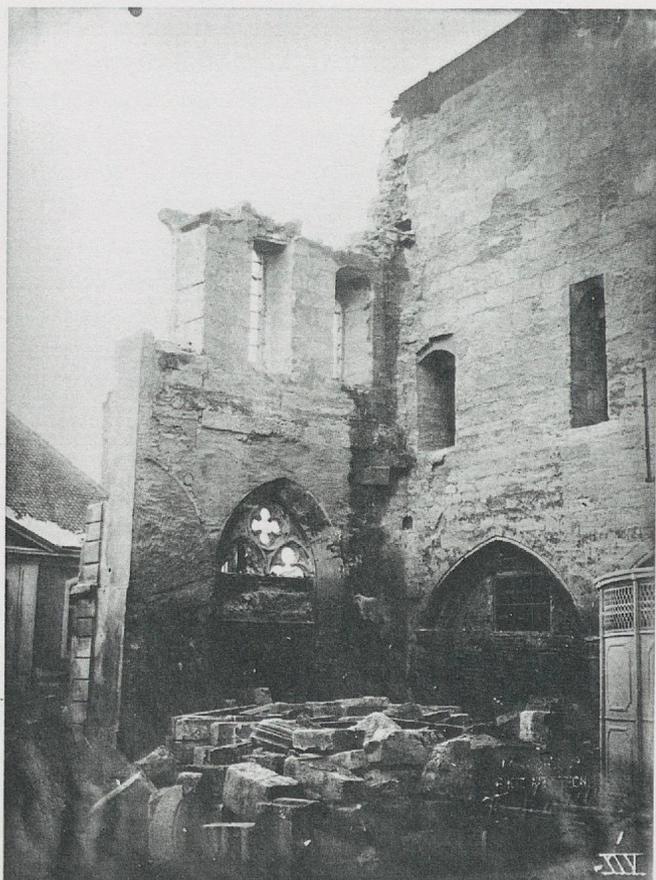
Fig. 66  
Mayor  
«Vestige du couvent de Saint-François, pendant la démolition de la maison Clavel de Brenles: mur méridional de la salle capitulaire avec une fenêtre datant probablement du XV<sup>e</sup> siècle – n° VII, mars 1896», selon la légende au dos du tirage.  
Cette fenêtre à remplage n'a dû sa conservation qu'au fait d'avoir servi de mur nord à la maison Clavel de Brenles.  
(Collections photographiques, MHL)

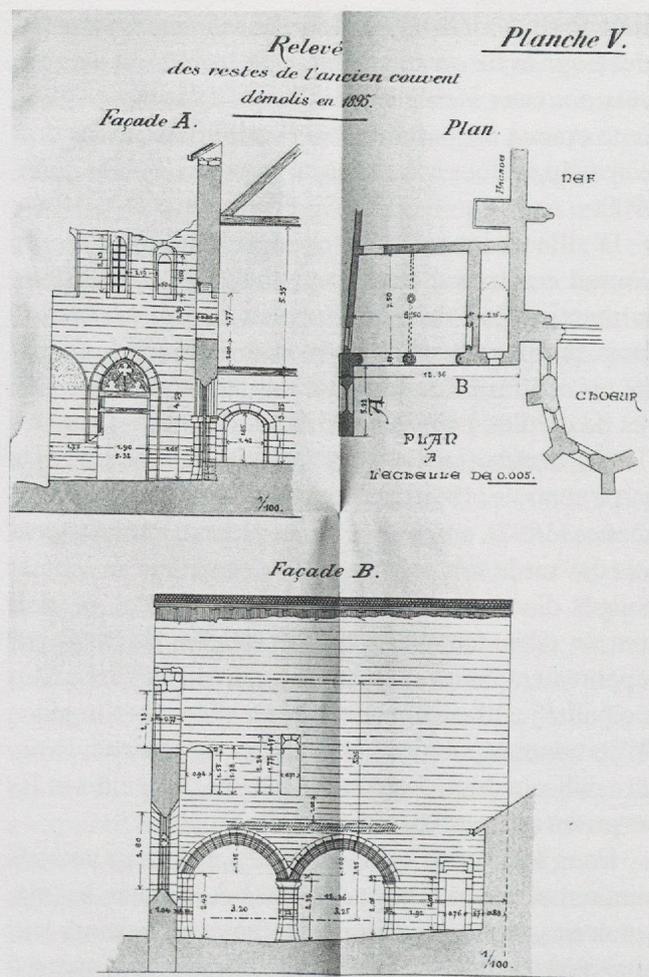
Fig. 67  
Théophile van Muyden  
«Relevé des restes de l'ancien couvent démolis en 1895», décembre 1895. Publié dans son «Rapport sur l'exploration de la face sud de l'église St-François», mai 1899.

Dès 1888 les partis intéressés entrent en pourparlers. La régie fédérale des Postes obtient de la Municipalité l'assurance d'une prompte démolition de tous les bâtiments indésirables, puis, en 1893, la signature d'une convention stipulant la mise en exécution simultanée des deux chantiers, poste et façade sud du temple<sup>68</sup>. La démolition de la maison Clavel de Brenles, au début de l'année 1895 (fig. 66), marque le début de cette campagne<sup>69</sup>. La partie occidentale de l'ancienne salle capitulaire et la portion orientale, épargnée en 1839, disparaissent à leur tour, à l'exception du mur nord, orné des restes d'un enfeu et derrière lequel était blottie depuis 1877, la sacristie. Les vestiges du couvent et la façade sont relevés en décembre<sup>70</sup> (fig. 67).

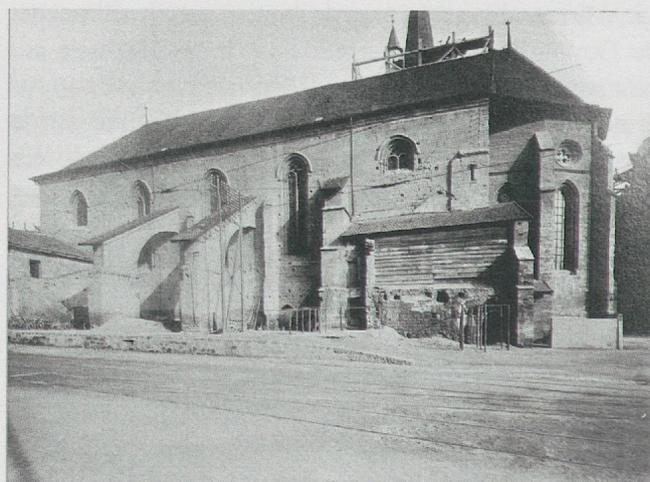
Fig. 68  
Edmond Bornand  
Face sud du temple, après la démolition des hangars des Postes et avant la construction du kiosque des tramways, 1896.  
La façade sud est dégagée, à l'exception de la remise adossée à l'angle sud-ouest du temple, abritant les dépendances du poste de police et la sacristie contre la travée orientale de la nef, fermée au bas par le mur nord de l'ancienne salle capitulaire. Ces éléments disparaîtront en 1901.  
(MHL: Collections photographiques)

la place vers l'Hôtel Gibbon permet l'achèvement du tronçon de la route de la Gare. Des travaux de terrassement sont entrepris pour la pose des rails du tramways<sup>71</sup>. Les hangars appuyés contre la face sud de la nef, indispensables à l'administration fédérale dans l'attente d'une solution de remplacement, finissent par disparaître et seules subsistent les dépendances du poste de police, installées en 1878<sup>72</sup> dans la bâtisse adossée au sud-ouest du temple. La façade sud apparaît dès lors dans sa nudité désolante (fig. 68).

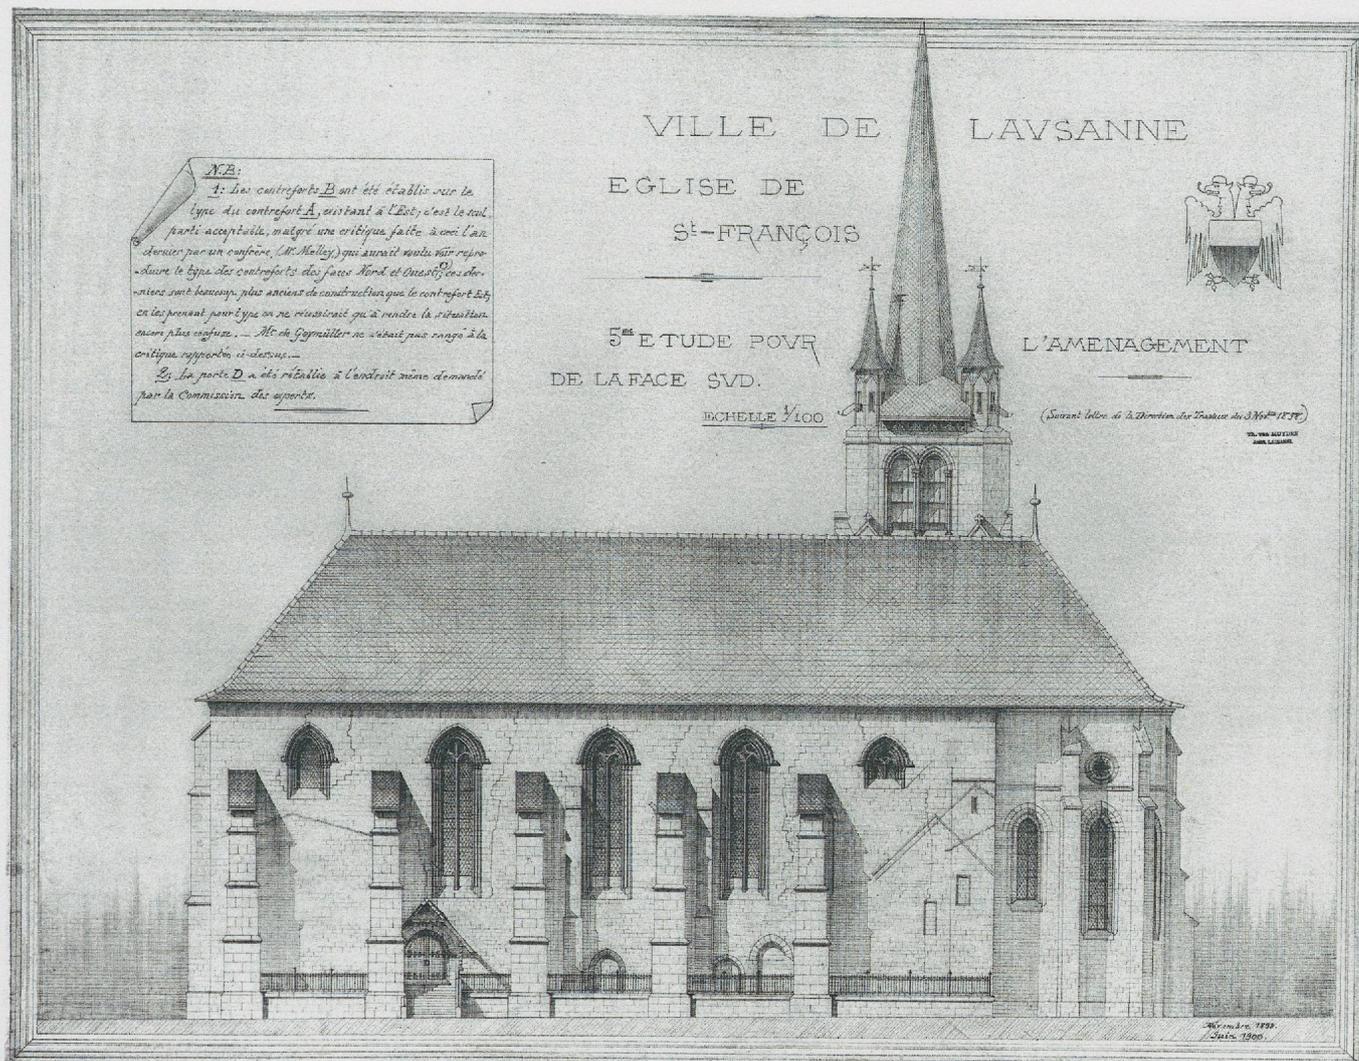
Fig. 70  
Théophile van Muyden

«5e étude pour l'aménagement de la face sud», novembre 1898 - juin 1900.

Puis l'arrivée d'une nouvelle Municipalité remet en cause l'entreprise. Craignant l'encombrement sur la place et des débordements économiques, celle-ci charge van Muyden d'étudier une version simplifiée, sans galerie ni annexes<sup>82</sup>; l'architecte s'exécute et remet en novembre 1898 le projet n° V, accompagné d'un rapport et d'une expertise illustrée de l'ingénieur Alphonse Vautier, responsable du calcul de la stabilité de l'édifice et de la détermination des profils à donner aux nouveaux contreforts (fig. 70).

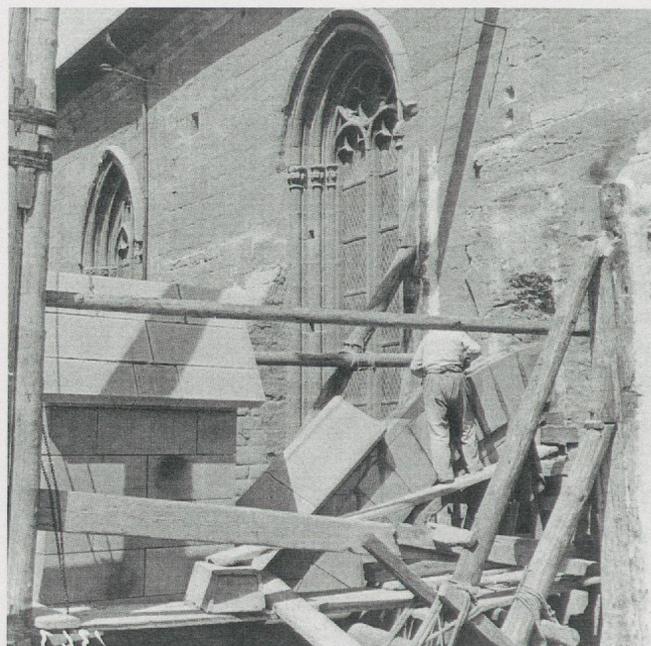
Fig. 73  
Anonyme  
Façade sud, construction des nouveaux arcs-boutants, 15 août 1902.  
(ACV-AMH: A. 5748. Photo ACV)

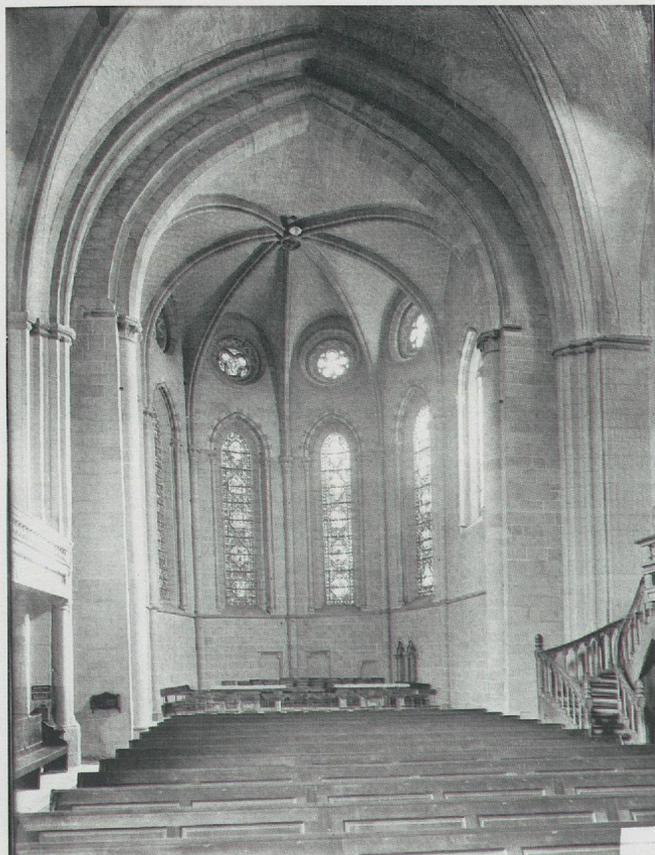
Fig. 76  
Anonyme  
Vue du chœur, entre 1922 (pose des tables de communion de Schmid) et 1930 (démolition des galeries).  
Les tables de communion reprennent le motif de l'Agneau mystique, découvert la même année sur la clef de voûte de la chapelle de Billens.  
(ACV-AMH. Photo ACV)

A la fin de 1906, les vitraux des quatre grandes fenêtres et de leurs rosaces sont posés et les études pour les deux verrières latérales, en cours. Les autorités marquent leur satisfaction. *Le chœur du temple a été aussi complètement restauré à l'occasion de la pose des vitraux. Ces travaux ont eu d'heureux effets et ont complètement transformé et embelli cette partie de l'édifice<sup>128</sup> (fig. 76).*

En octobre 1922, quatre tranchées sont creusées dans le chœur, en vue du renouvellement du dallage et de la construction de deux tables de communion pour lesquels Schmid est en pourparlers avec la paroisse depuis 1919<sup>138</sup>. Cette fouille partielle révèle quelques fondations. Le nouveau dallage prend place et les tables en pierre dessinées par Schmid et rehaussées de couleur par Correvon sont posées en fin d'année (fig. 76).

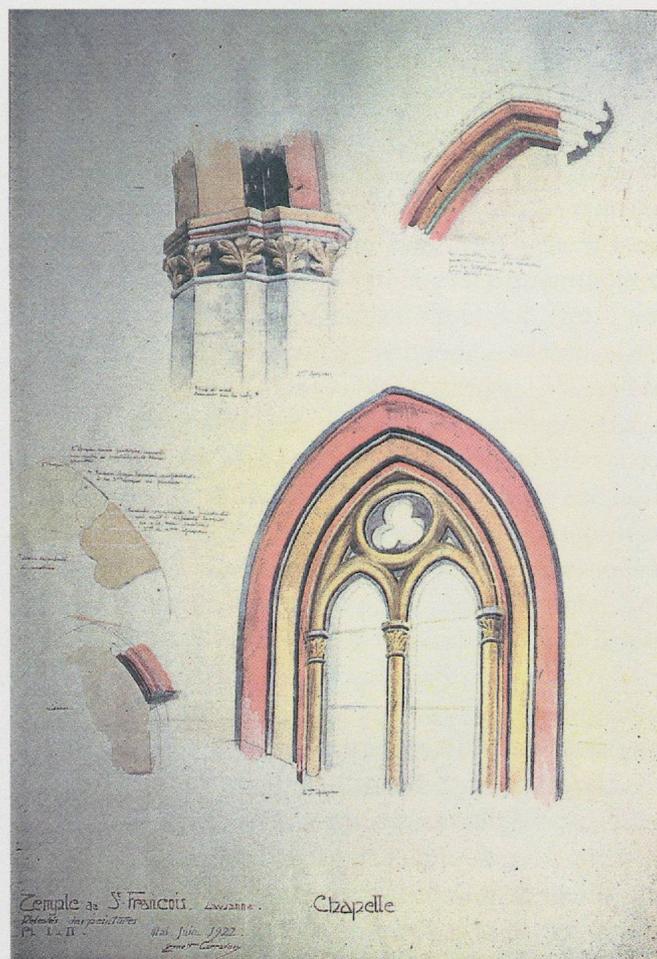
Fig. 77  
Ernest Correvon  
«Temple de St-François. Relevés de peintures. Chapelle. Planche II», mai-juin 1922.

Relevé de la décoration polychrome de la chapelle de Billens. Ces fragments serviront de base à la reconstitution du décor en 1927. (ACV-AMH: B. 2395)

sur des plans. Correvon suit l'affaire dès le début et relève les vestiges de polychromie<sup>139</sup> (fig. 77).

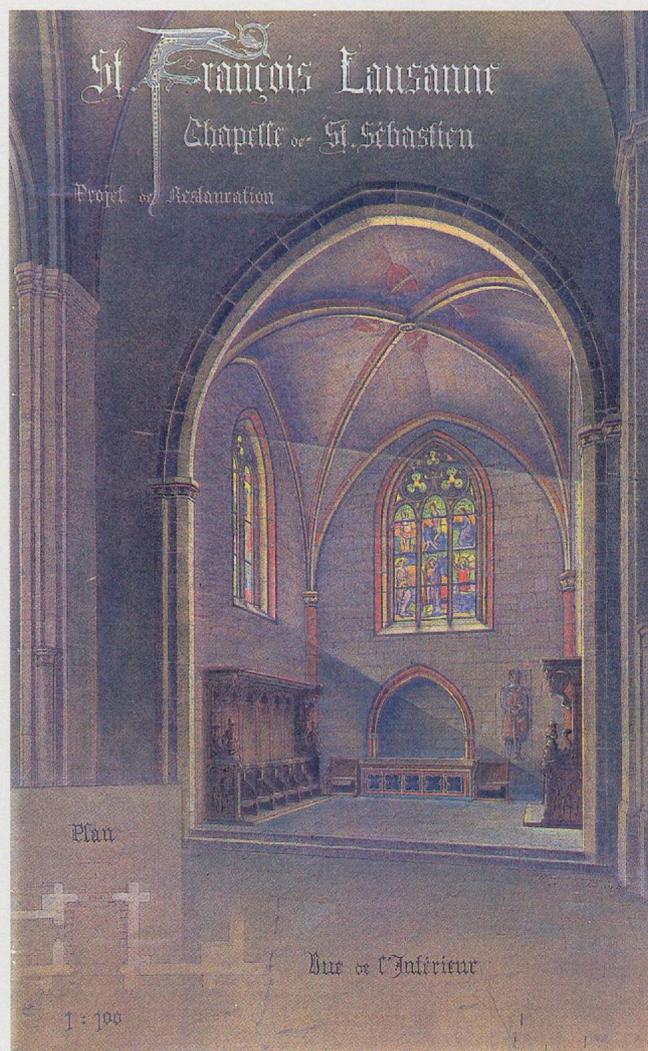
Fig. 78  
Otto Schmid  
St-François, Lausanne. Chapelle de St-Sébastien. «Projet de restauration», novembre 1924.

Perspective colorisée synthétisant les intentions de Schmid, réalisée dans le but de sensibiliser l'opinion publique et de recueillir des fonds. (MHL: Collections iconographiques. Photo MHL)

En février 1924, Schmid présente un devis détaillé pour le gros œuvre<sup>140</sup>. Il comprend la démolition des galeries bernoises, d'importants travaux de maçonnerie au sol et en élévation, l'assainissement des murs par la mise en place de drains, la réfection des éléments moulurés et sculptés, la restauration des voûtes et de leurs nervures en ménageant les parties portant trace de décoration, la pose d'un dallage en molasse de Villaroz, la modification des galeries à droite et à gauche de l'arcade du côté de la nef, enfin la construction d'une courette pour donner du jour à la fenêtre ouest. A cette remise en état générale s'ajoutent des travaux d'embellissement, tels que l'exécution de vitraux suivie de la réalisation d'une décoration peinte en harmonie avec les verrières, la réintégration des stalles gothiques après restauration et un nouvel ameublement (fig. 78).

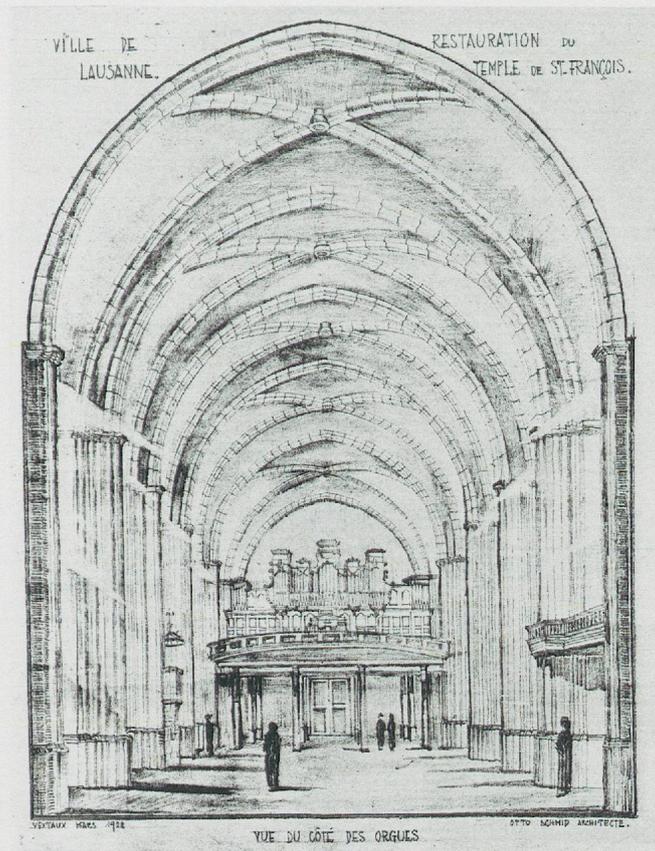
Fig. 79  
Otto Schmid  
«Ville de Lausanne. Restauration du temple de St-François. Vue du côté des orgues», mars 1928.

Vue du côté des orgues. Afin de désencombrer la partie occidentale en supprimant une rangée de colonnes, la nouvelle galerie des orgues, en béton armé, est moins saillante. Son escalier d'accès est repoussé à l'ouest. Le buffet de l'instrument, qu'il est prévu de réviser et de modifier, est allégé. (ACV-AMH: A. 28521. Photo R. Gindroz)

En octobre 1928, il rend un devis très fouillé, une documentation graphique complète et deux perspectives de l'intérieur restauré qui synthétisent ses intentions<sup>156</sup> (fig. 79 et 80).
