# L'église Saint-François de LAUSANNE

*Genèse d'un  
monument historique*

CLAIRE HUGUENIN  
ULRICH DOEPPER  
OLIVIER FEIHL

L'ÉGLISE SAINT-FRANÇOIS  
DE LAUSANNE

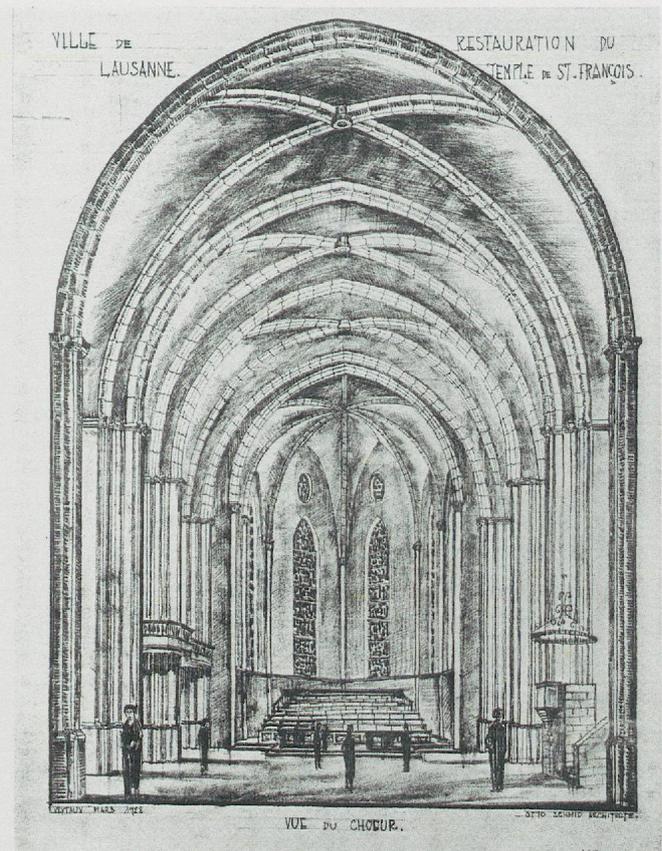
Fig. 80  
Otto Schmid  
«Ville de Lausanne. Restauration du temple de St-François. Vue du côté du chœur», mars 1928.

Vue du côté du chœur: Une portion des galeries bernoises est conservée du côté nord. Cette proposition sera rejetée par la Commission des monuments historiques, J. Zemp en tête. Un dallage uniforme recouvre le sol. Le chœur, auquel donne accès un nouvel escalier, est agrandi et les tables de communion sont avancées pour laisser place à des strapontins. Un ameublement contemporain, des bancs et un éclairage hautement décriés par Naef, confèrent au lieu une touche de modernité. (ACV-AMH: A. 28522. Photo R. Gindroz)

En octobre 1928, il rend un devis très fouillé, une documentation graphique complète et deux perspectives de l'intérieur restauré qui synthétisent ses intentions<sup>156</sup> (fig. 79 et 80).

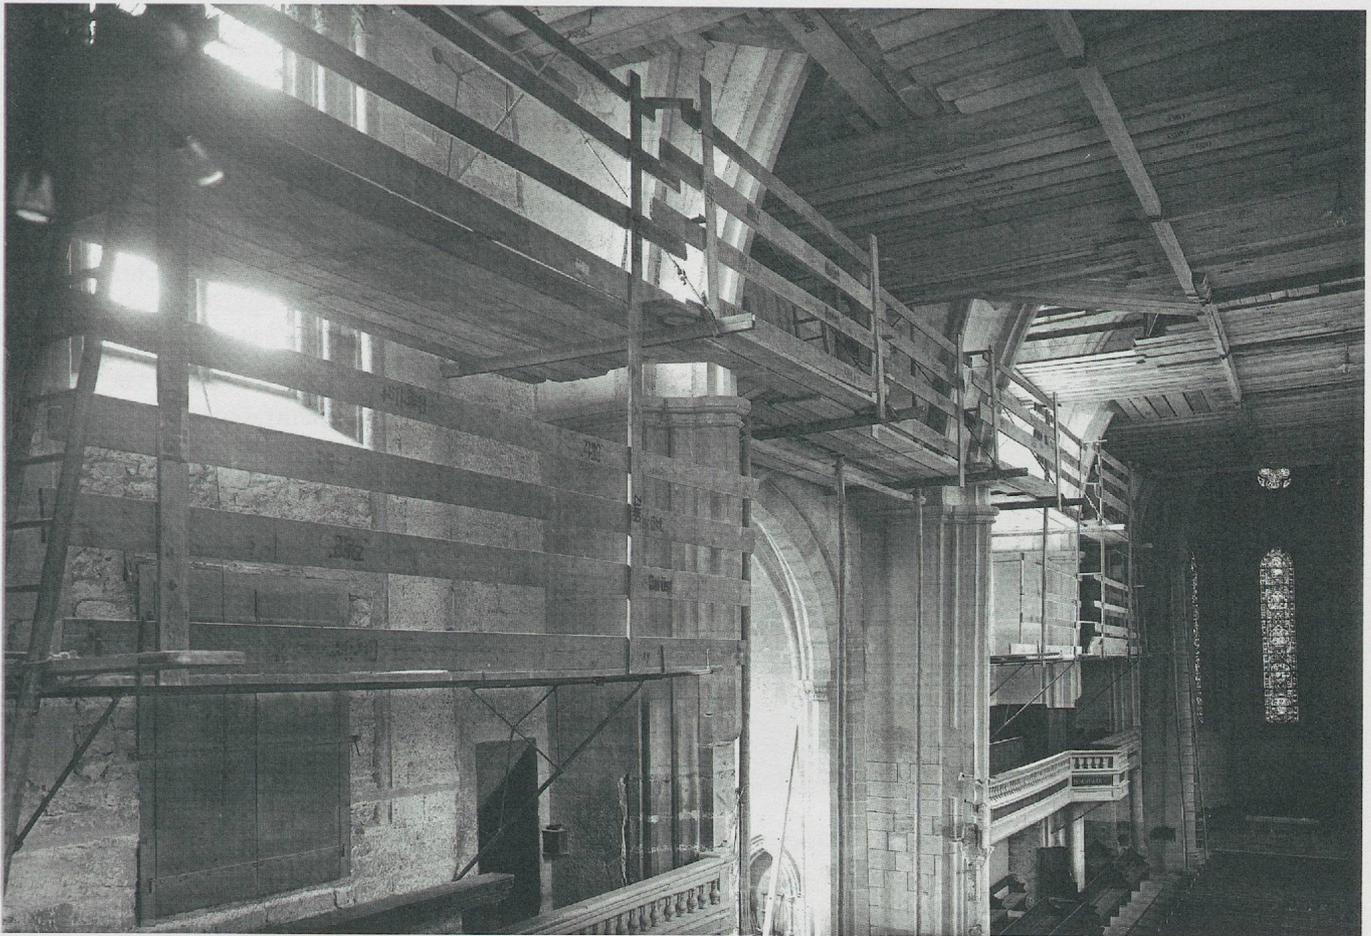
Fig. 82  
André Kern  
Vue de l'intérieur pendant les travaux de restauration, 26 juillet 1930.  
(AChC)

En décembre 1929, le Conseil communal approuve le programme, de même qu'un devis pour la remise en état du chauffage et la construction d'une installation complémentaire, malgré la timide opposition de quelques partisans de la séparation de l'Eglise et de l'Etat, désireux d'attribuer à la paroisse les frais de restauration. Il donne carte blanche à la Municipalité pour adapter tous les détails d'exécution pour autant que ces changements demeurent dans le cadre budgétaire. Le chantier est ouvert le lundi de Pâques 1930<sup>165</sup> (fig. 82).

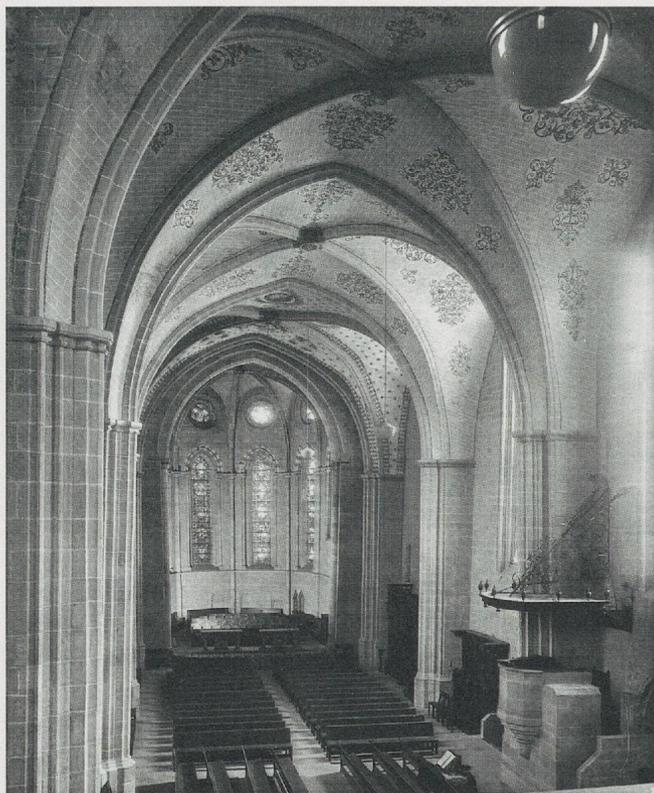
Fig. 83  
Edouard Garraux  
Vue de l'intérieur après restauration, 1932.  
(AFMH: B 2331. Photo AFMH)

conformément aux vues des experts et une chape en béton armé vient assurer l'indéformabilité des voûtes du chœur et de la nef<sup>173</sup>. Ces travaux sont approuvés par Naef qui ne peut s'empêcher de constater que l'intervention, une fois de plus, a été effectuée sans consultation préalable de la Commission des monuments historiques (fig. 83).

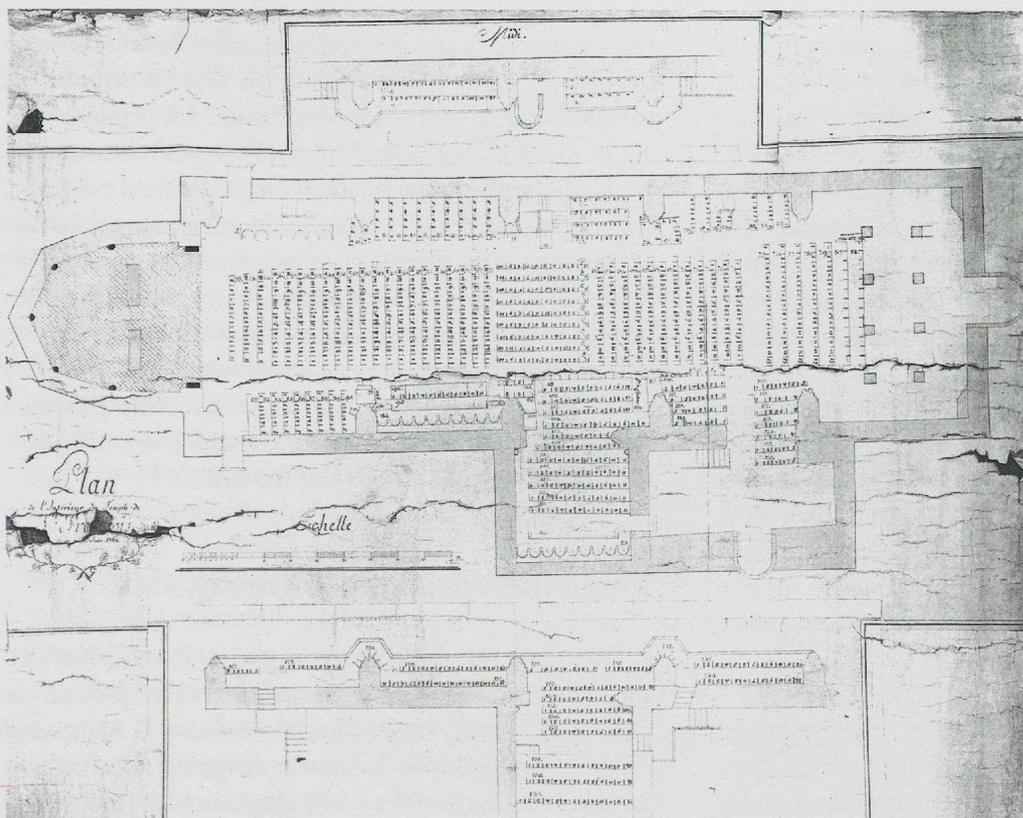
Fig. 84  
Frédéric Gaulis  
«Plan de l'intérieur du temple de Saint-François», 1768.  
Premier plan dressé avec le souci de la justesse métrique; on reconnaît notamment la convergence caractéristique des faces longitudinales de la nef. Persistance de codes graphiques anciens ou arbitraires, comme la représentation frontale des portes ou l'«oubli» de la tour – qui appartient à l'extérieur. Celui-ci, comme l'indique le titre, n'est donné que de manière fort schématique.  
(AVL: C.382. Photo C. Bormand)

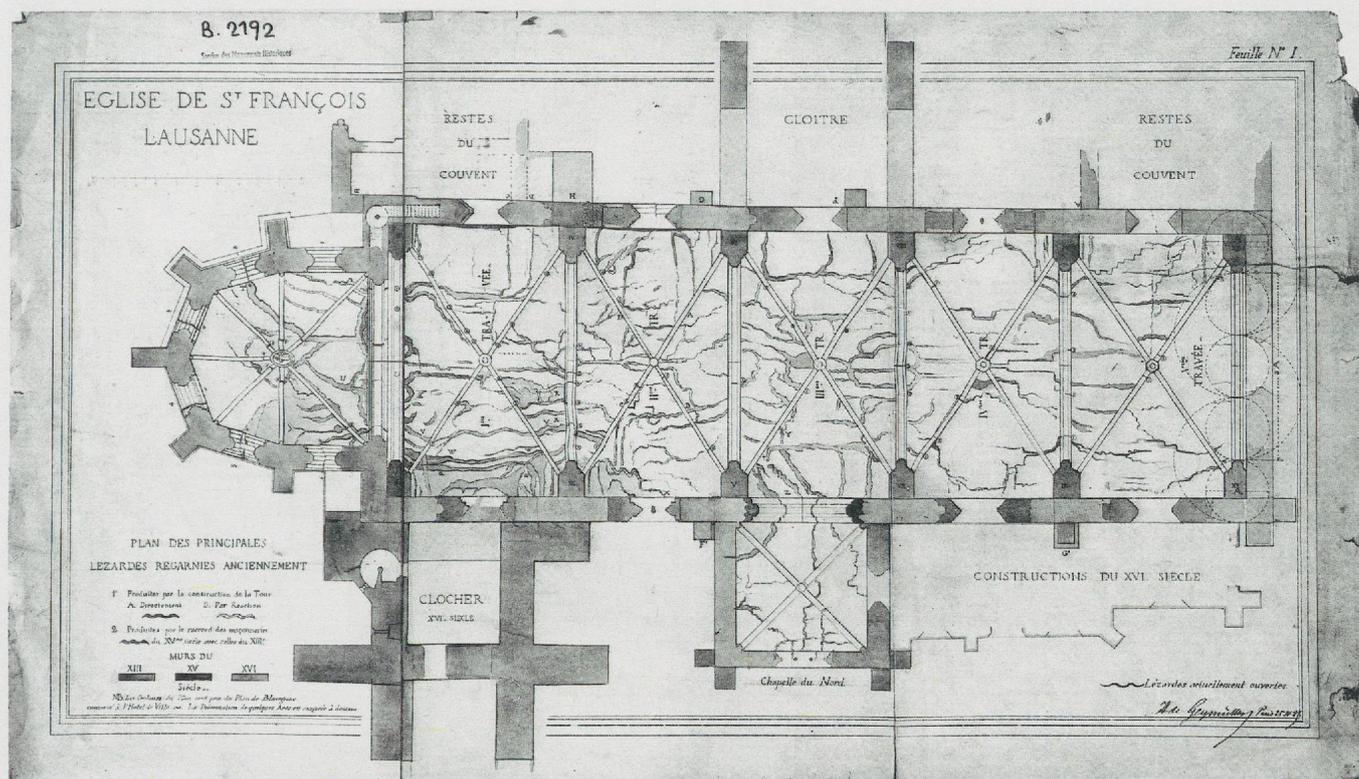
Fig. 86

Représentation de la fissuration, avec nomenclature, datation et mention de l'activité. Datation de la maçonnerie par l'emploi de trois couleurs différentes. Les deux petites chapelles («constructions du XVI<sup>e</sup> siècle») ne sont indiquées que par leurs contours. A remarquer: étude des proportions de la nef et des piliers à l'ouest de la nef. Que Geymüller est capable de s'astreindre à une rigueur stéréotomique ressort d'un plan (cf. fig. 51) de 1892 pour lequel son travail a servi de base.

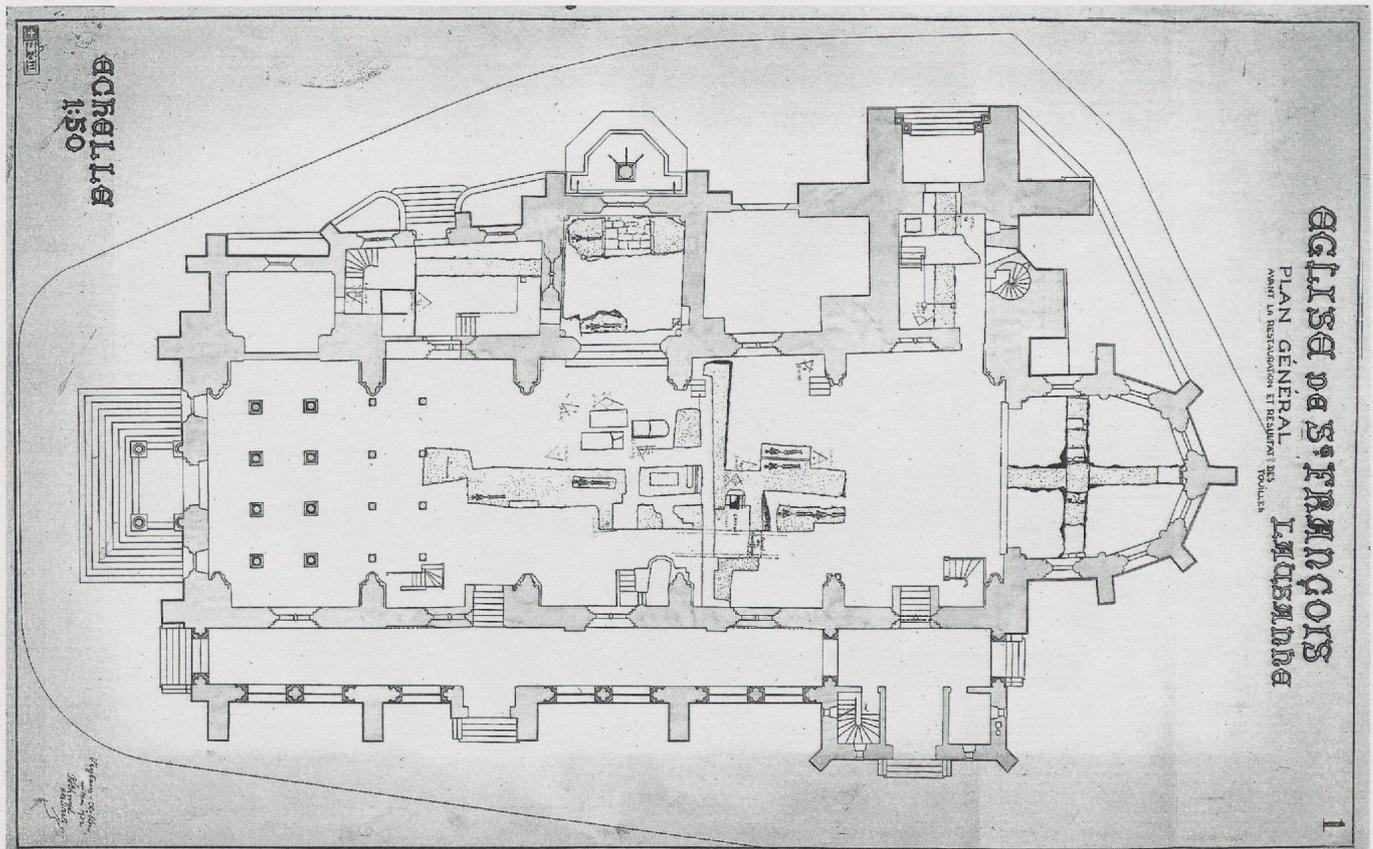
Fig. 87. Otto Schmid

«Plan général avant la restauration et le résultat des fouilles». Echelle 1:50. 1926.

Plan dressé à partir d'un nouveau relevé. Précision métrique accrue : on commence par exemple à reconnaître les défauts d'orthogonalité des murs de refend des chapelles. Pour faire l'économie de plusieurs plans, tous les percements, hauts ou bas, sont représentés en une fois.

Les piquages et les grattages mettent au jour des anciennes dispositions et dévoilent l'état de conservation des matériaux. Schmid et ses collaborateurs s'occupent du relevé<sup>153</sup> (fig. 87, 88 et 127).

Le sol du chœur a été sondé (cf. fig. 87) et recouvert d'un nouveau dallage en 1922.

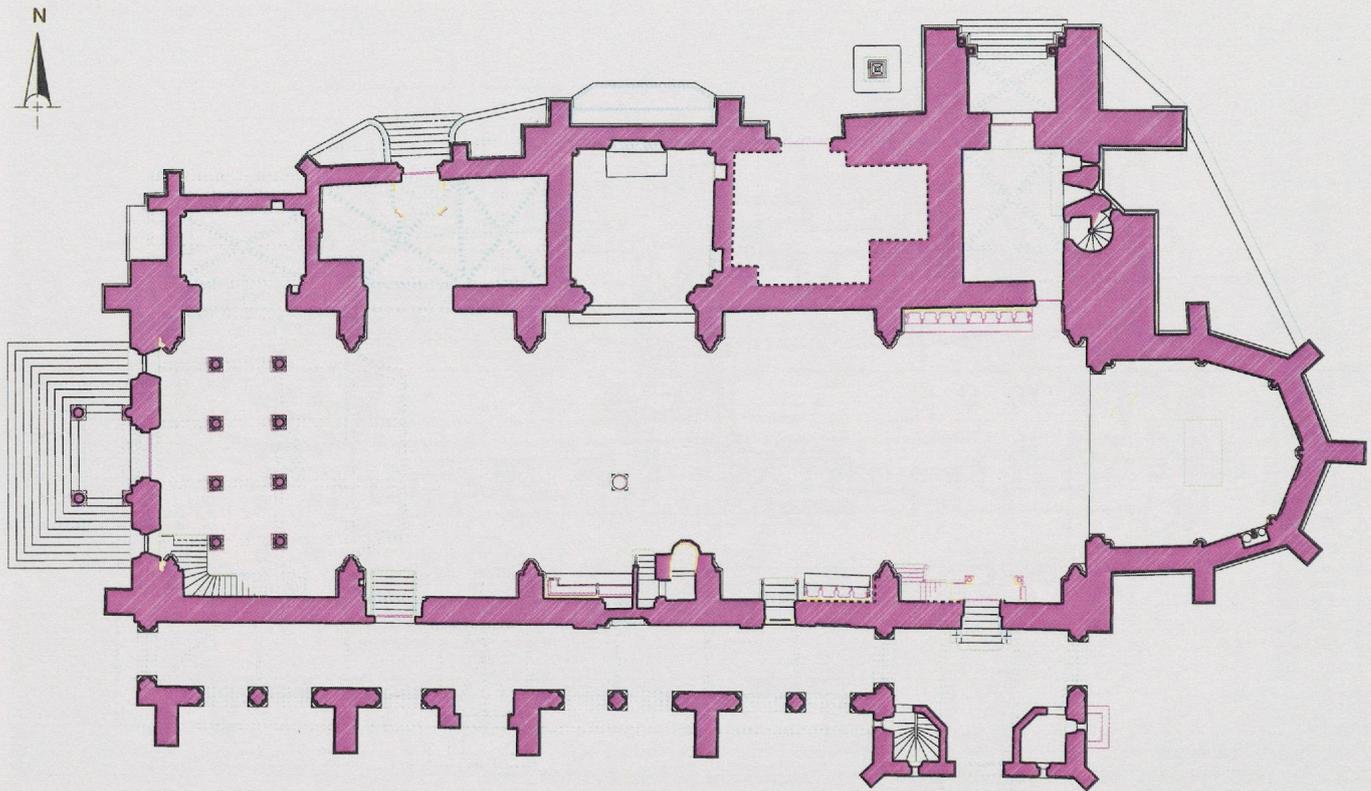
Fig. 91  
Archéotech  
«Plan au niveau des soubassements». 1995.

Nouveau relevé, par des procédés optiques numériques et par photogrammétrie stéréoscopique, afin de mesurer et restituer une géométrie très complexe: les défauts d'orthogonalité, d'alignement, de verticalité, reconnus comme problèmes statiques mais aussi comme indicateurs archéologiques, sont représentés ici parfois pour la première fois.

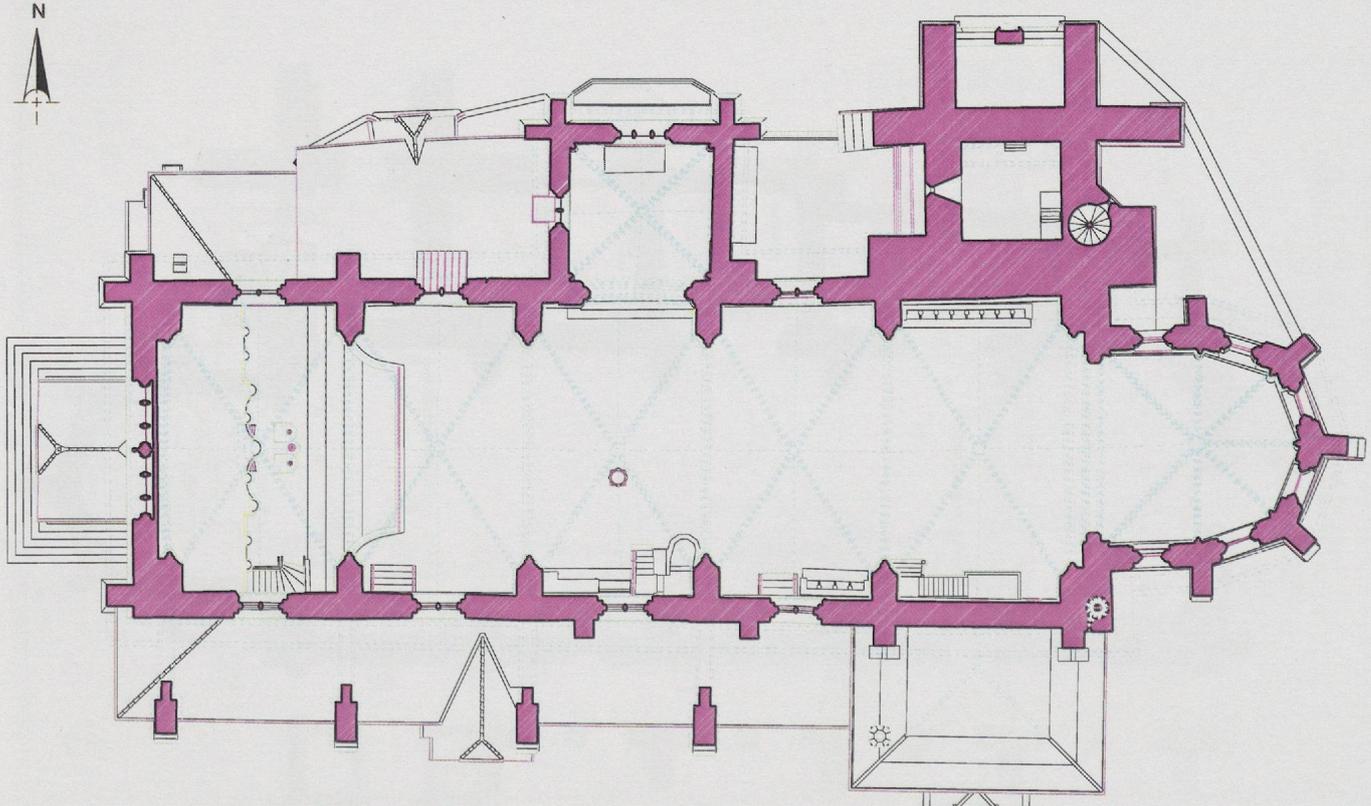
Fig. 92  
Archéotech  
«Plan au niveau de la naissance des voûtes». 1995.

La volonté de restituer correctement la géométrie des parties hautes de l'église exige en particulier la planéité du niveau de coupe (principes de stéréotomie). A ce titre, il est impossible de décrire la géométrie de Saint-François en moins de deux plans.

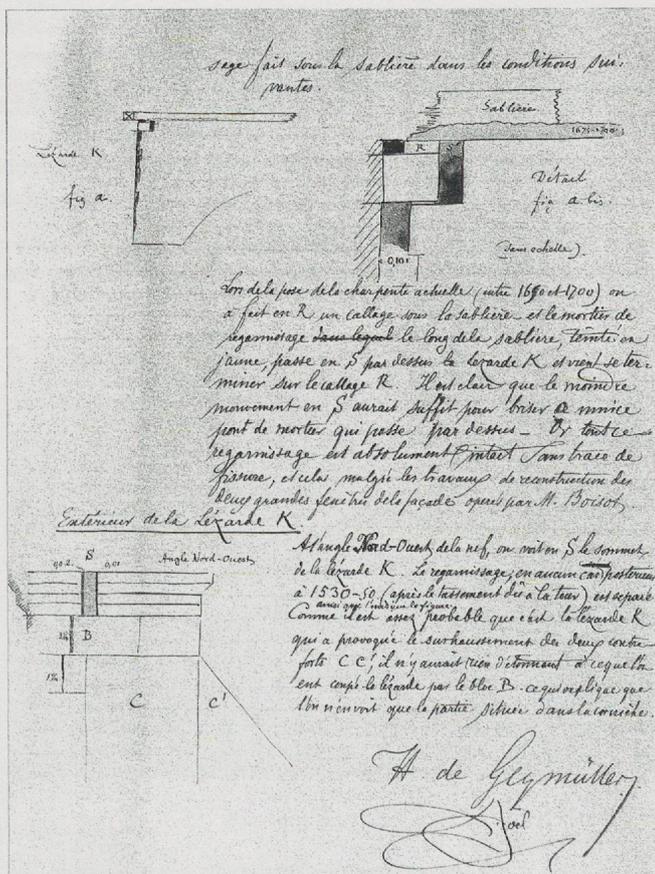
Fig. 95  
Henri de Geymüller  
«Lézarde K»

La lézarde K est l'exemple d'un «désordre» spectaculaire, constaté à plusieurs reprises, dont Geymüller ne devine une cause possible que bien plus tard.

La lézarde K, fissure spectaculaire à l'angle nord-ouest de la nef, est un avatar lointain de la construction du clocher; la causalité est indirecte et difficile à établir.

Ce qui prouve que l'état de cette lézarde n'a pas changé depuis [la construction de la charpente], c'est le regarnissage fait sous la sablière dans les conditions suivantes.

Lors de la pose de la charpente actuelle, on a fait en R un calage sous la sablière et le mortier de regarnissage le long de la sablière, teinté de jaune, passe en S par-dessus la lézarde K et vient se terminer sur le calage R. Il est clair que le moindre mouvement en S aurait suffi pour briser ce mince pont de mortier

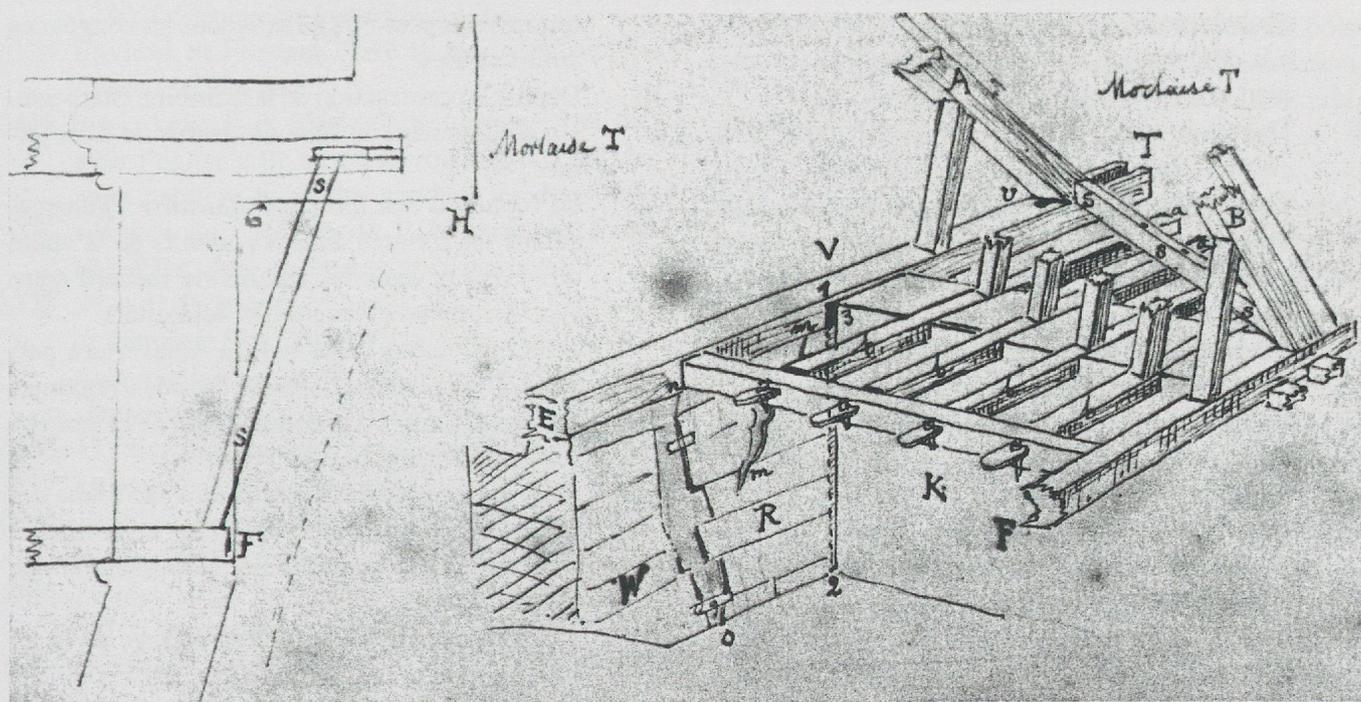
Fig. 96  
Henri de Geymüller  
«Mortaise T»

En effet, la rupture de cette mortaise, au nord de la ferme qui enjambe l'arc triomphal, fait partie d'une

série de désordres à la charpente (assemblage défec-tueux des blochets, pourriture des assemblages des sablières et des entrails, pression d'un entrail sur la voûte par l'intermédiaire des étais et plateaux) dont elle est la manifestation la plus parlante. Geymüller l'explique par l'irrégularité de la forme de la toiture:

1. L'entrail E au lieu d'être suspendu se trouve pressé par le poinçon sur l'ouverture de l'arc triomphal [...]. Le poids du comble porte donc en partie sur le mur au-dessus de l'arc triomphal et en comprime toute la partie entre les crevasses Y et Z et tend à faire descendre l'arc, les parties de voûtes adjacentes à l'Est et à l'Ouest restant immobiles. [...]

2. L'arbalétrier A, en s'écartant [par un enchaînement de poussées] a entraîné les blochets et par eux le

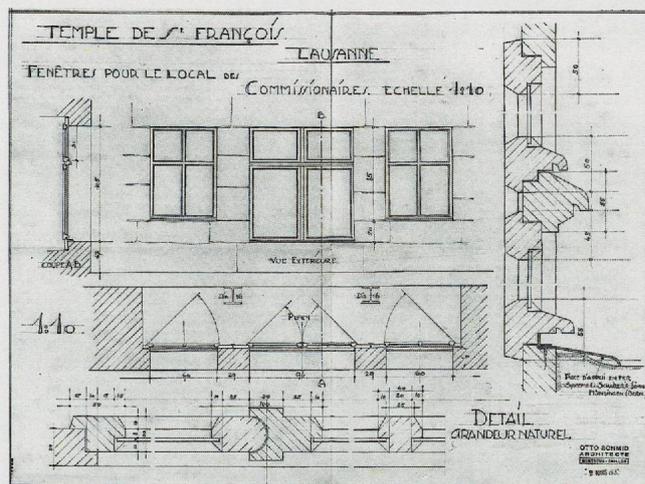
Fig. 97  
Otto Schmid  
«Temple de St-François. Fenêtres pour le local des commissionnaires»,  
9 mars 1932.

Transformation de la chapelle occidentale (C1), la seule où subsistent deux niveaux. Le sol de la chapelle est abaissé au niveau de celui de la nef, et tous les percements de l'étage inférieur reconstruits.  
(ACV-AMH: A 79/4 A.24179. Photo ACV)

de l'abaisser, d'en atténuer la pente, et d'y aménager une croupe du côté occidental. Il dut y construire des lanterneaux afin d'éclairer des vitrages auxquels il avait rendu leur hauteur primitive. Les fenêtres sous la chapelle occidentale C1 sont une création de 1932<sup>7</sup>. Leur percement entraîna la réfection quasi complète du parement de la base de la façade.

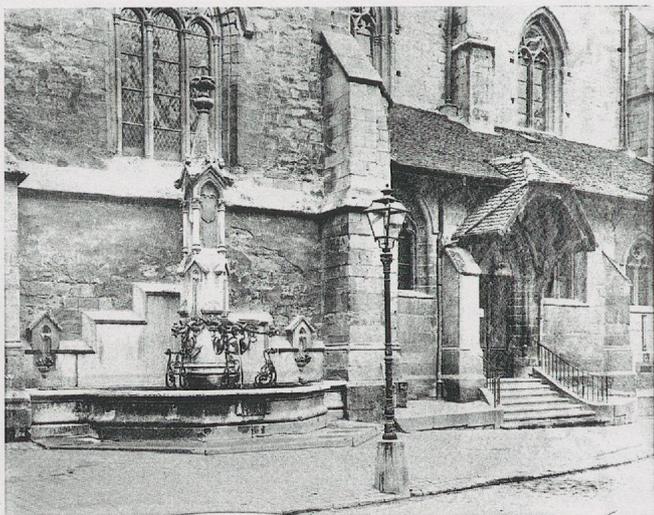
Fig. 98  
Edouard Bornand  
Façade nord de la chapelle de Billens. Fontaine de Jean Baptiste Bertolini, 1919.  
Vue de la façade, avec la fenêtre reconstruite en 1858 et de la fontaine de 1861, avant les travaux de restauration de 1919.  
(MHL: Collections photographiques)

Aucune suite n'est donnée au projet dans l'immédiat et la pratique des interventions ponctuelles se perpétue; une nouvelle fontaine, due aux architectes Jean-Baptiste Bertolini et Achile de La Harpe, prend place devant la façade nord de la chapelle de Billens, suite au transfert de la fontaine de 1857 à la rue Etraz<sup>35</sup>. Son dessin évoque le modèle projeté par Blavignac quelques années auparavant (fig. 98).

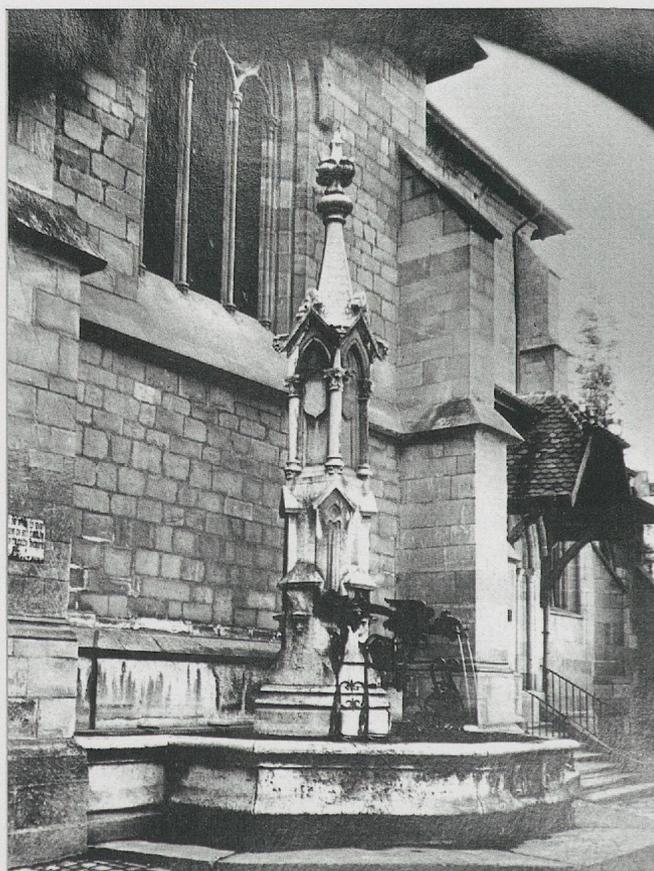
Fig. 99  
Cony  
Façade nord de la chapelle de Billens. Fontaine de Jean Baptiste Bertolini, après 1919 et avant 1932.  
Les conséquences négatives du contact de la fontaine avec le monument suscitèrent régulièrement des corrections: ravalement, décrépiçage, reconstruction du dos de la fontaine, puis de toute la fontaine, percement de chantepleurs dans le mur, jusqu'à sa suppression en 1992.  
(MHL: Collections photographiques)

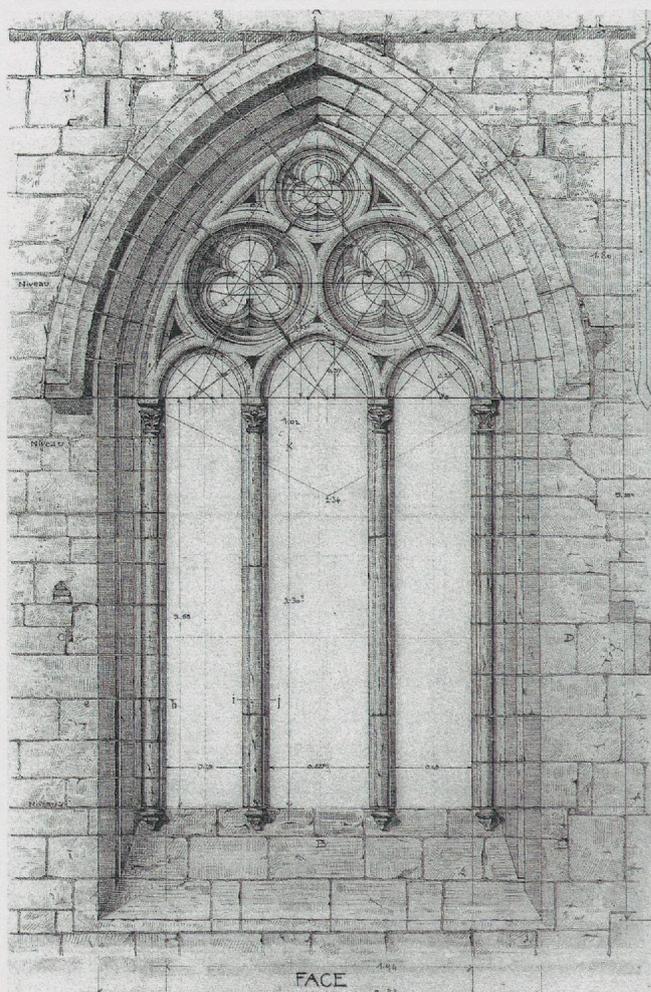
Fig. 100  
Otto Schmid  
«Chapelle St-Sébastien. Projet pour la fenêtre nord», fin mai 1919.  
La grande fenêtre de Boisot de 1858 étant en mauvais état, on en conçut et exécuta une nouvelle, sur la base des motifs de la fenêtre occidentale de la chapelle. On peut attribuer à Boisot les piédroits de la baie, à Schmid tous les éléments sculptés ou taillés en creux ou en saillie.  
(ACV-AMH: B 132 SF VIII, B.2339. Photo ACV)

La grande fenêtre au nord a été entièrement reconstruite en 1858. On peut reconnaître les éléments de ses piédroits, dont la hauteur ne correspond pas à celle des assises de la face; à l'ouest, dans les parties basses au-dessus du bandeau médian, cependant, il semble que l'on ait étendu l'intervention à toute la largeur de la façade. Cet appareil homogène peut également être poursuivi, vers le haut, jusqu'à la corniche. Otto Schmid, dès 1919, restaure les fenêtres de la chapelle, au nord comme à l'ouest<sup>11</sup>. Comme on peut le constater en comparant l'état de la façade avant et après son

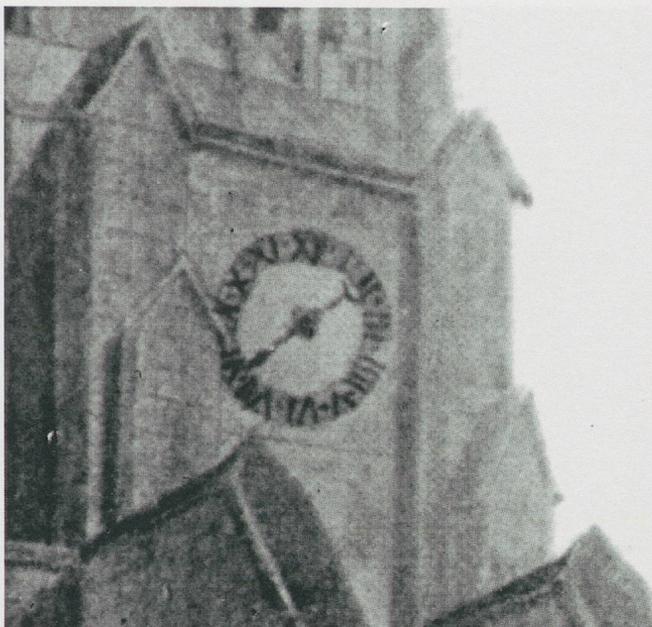
Fig. 105  
Anonyme  
Gravure coloriée, sans date, avant 1829. Détail.  
La longue aiguille unique est cerclée d'un anneau portant les douze heures en chiffres romains. Le disque inscrit semble vierge de toute décoration, alors qu'une trace de forme carrée circonscrit cet anneau.  
(AFMH: 61937. Photo AFMH)

Avant 1829 (fig. 105) .

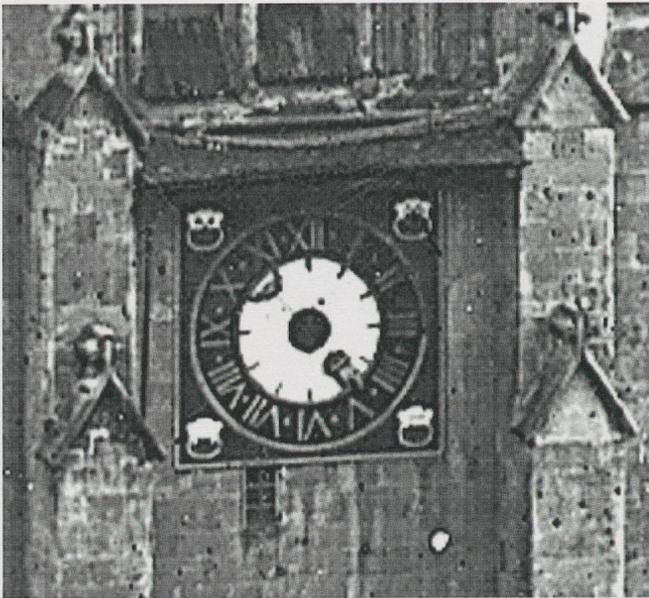
Fig. 107  
AS [Alfred Schmid]  
Photographie de Saint-François et du Pont, vers 1863. Détail.  
La plus ancienne photographie de Saint-François. En 1856, on a «approprié» le cadran, en «ressuscitant» les armoiries à chaque angle.  
(AMH)

Vers 1863 (cf. fig. 107), on voit le cadran rénové, muni toujours d'une seule aiguille:

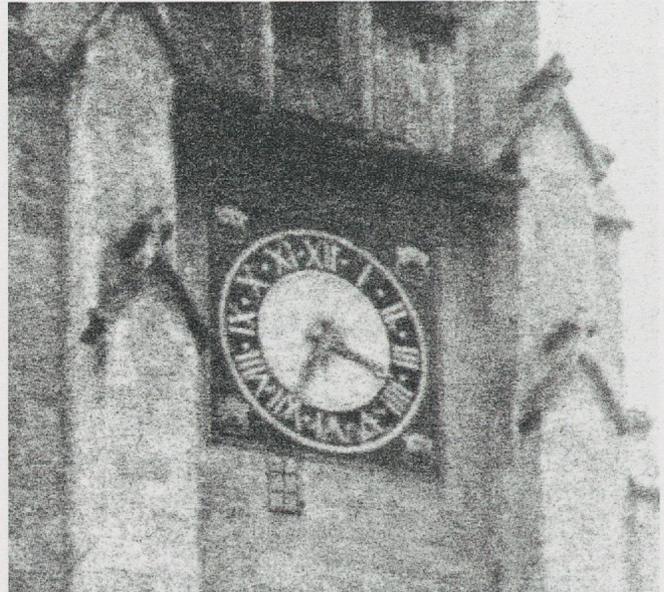
Fig. 108  
Vue de l'église depuis l'angle nord-est de la place, 1890. Détail.  
En 1869, la commune paie pour la «pose de nouvelles aiguilles à l'horloge». Le cadran ne portait jusque-là qu'une seule aiguille, pour les heures.  
(MHL: Collections photophiques)

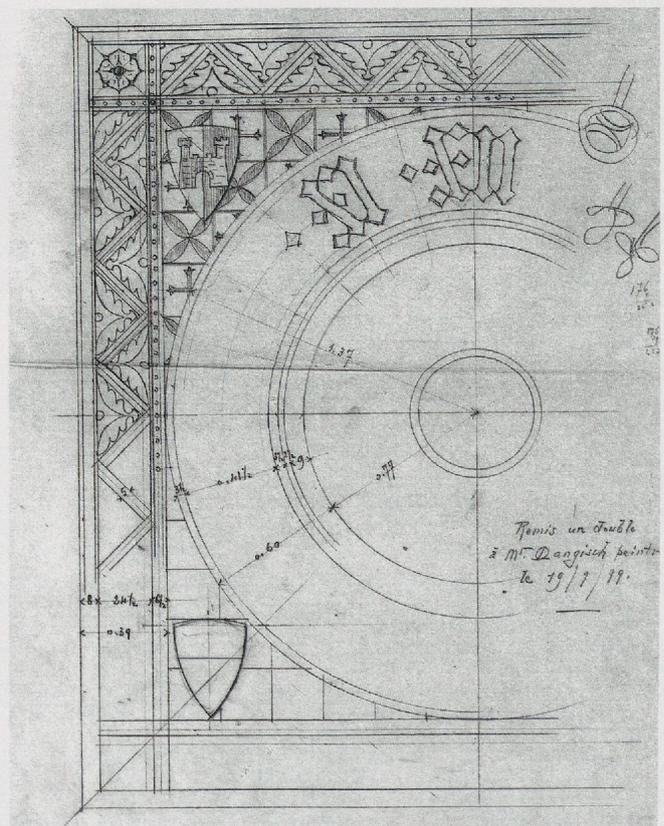
Fig. 109  
Théophile van Muyden  
«Clocher de St-François. Cadran de l'Horloge, sur la face Nord. Remis un double à Mr Quangisch, peintre». 19 septembre 1899.  
Nouveau dessin de cadran pour le clocher restauré, sur le modèle de celui que la réfection a supprimé. L'ornementation peinte s'est étoffée de motifs géométriques et végétaux et les armoiries, plus petites, ont été permutées. L'anneau portant les heures est plus petit, au profit du cadre carré qui se dédouble. Reconstruction de l'avant-toit, plus ample et plus bas, destiné à protéger le cadran.  
(ACV-AMH: B 132 SF VII, B.2320. Photo ACV)

C'est de la grande campagne de restauration que date le dernier cadran qui est parvenu jusqu'à nous. Théophile van Muyden l'a dessiné en 1899, sur le modèle de celui que sa réfection a supprimé (cf. fig. 109). L'ornementation peinte s'est étoffée de motifs géométriques et végétaux et les armoiries, plus petites, ont été permutées:

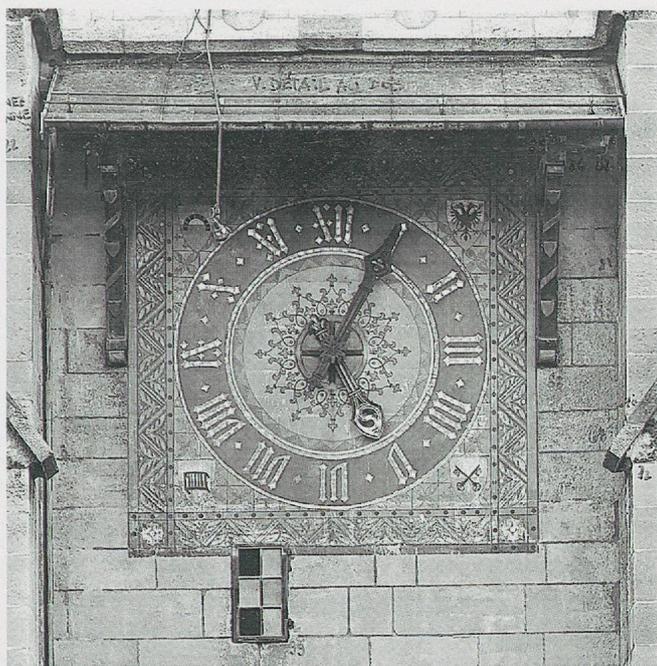
Fig. 110  
Vue partielle de la façade nord du clocher, 1976. Détail.  
La dernière version du cadran est au moins la troisième en date depuis 1585. Les cadrans précédents, qui auraient dû se trouver sous celui-ci, ont été supprimés entre 1893 et 1899.  
(Photo Daniel Fibbi-Aeppli)

L'anneau portant les heures est plus petit, au profit du cadre carré qui se dédouble. Reconstruction de l'avant-toit, plus ample et plus bas, destiné à protéger le cadran.

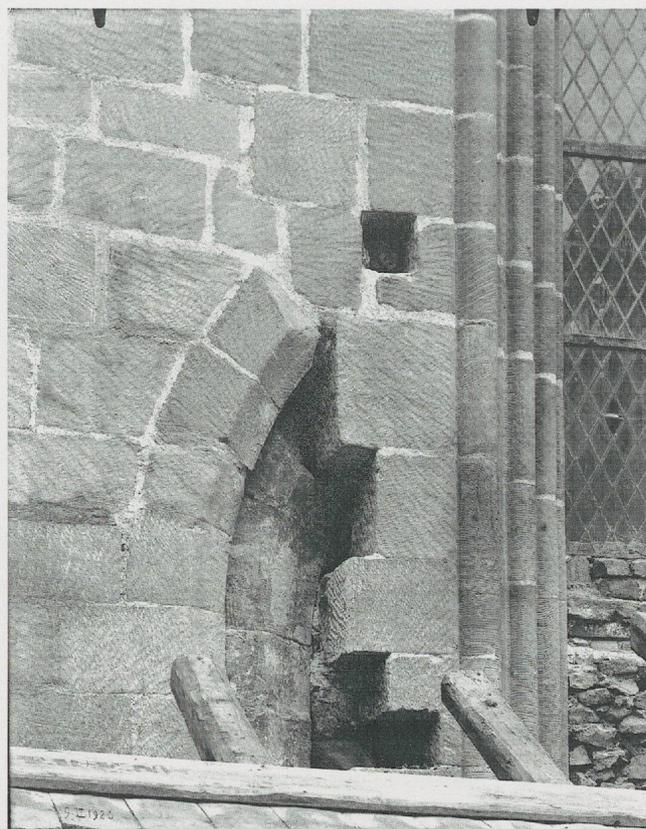
Fig. 111  
André Kern  
Façade nord, quatrième travée de la nef, restes d'une fenêtre du XIII<sup>e</sup> siècle, 9 février 1920.  
Restes d'une fenêtre du XIII<sup>e</sup> siècle, repérable déjà sous l'enduit, dégagée en 1920. On distingue les caractéristiques de l'intervention d'Otto Schmid: ravalement et nouvelle taille du parement au taillant grain d'orge, rejointoyage. Mise en exergue d'éléments archéologiques à des fins didactiques.  
(AChC)

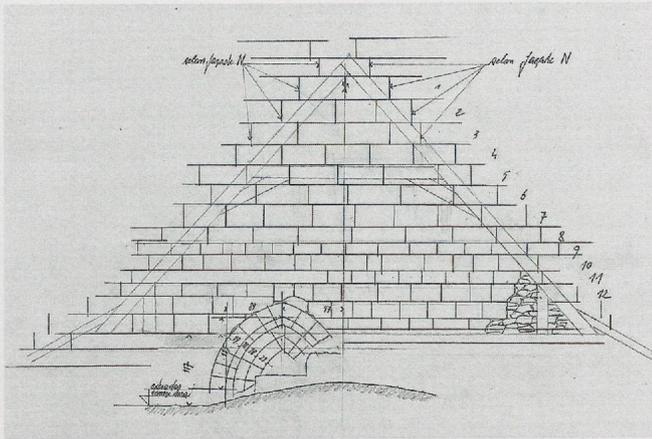
Fig. 112  
Archéotech  
Relevé de l'appareil de maçonnerie de la façade nord de la troisième travée de la nef, sous la toiture de la chapelle de Billens, 1994.  
Le croquis met en évidence une fenêtre du XIII<sup>e</sup> siècle dont Schmid a démoli le bouchon.

On distingue sans problème l'appareil du XIII<sup>e</sup> de sa surélévation du XIV<sup>e</sup> siècle. Les deux maçonneries se caractérisent par la hauteur des assises et la longueur des moellons. De même, lit-on aisément les reprises de maçonnerie du XIV<sup>e</sup> siècle, correspondant aux différentes étapes du chantier. La limite entre ce que Geymüller appela 2<sup>e</sup> et 3<sup>e</sup> section (entre la 2<sup>e</sup> et la 3<sup>e</sup> travée) est encore particulièrement bien lisible.

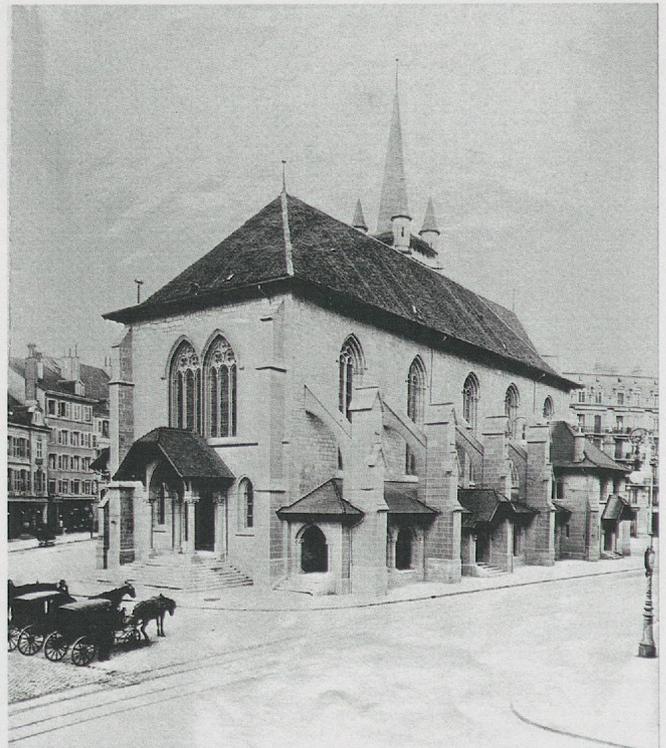
Fig. 113  
Sadab  
Place et église Saint-François, du sud-ouest, en 1904.  
Vue oblique de l'église après les travaux de 1903-1904, au moyen desquels les architectes Mauerhoffer et van Dorsser ont parachevé l'ensemble dans son image actuelle. L'église est «isolée», décrépée et semi-moderne. Le but premier des interventions (emmarchements, porches, arcades, contreforts et arcs-boutants), dont le moindre mérite ne fut pas leur faible encombrement, a été de donner à ces façades les attributs de l'urbanité, une emphase qu'il n'avaient pas lorsqu'ils étaient dans une situation moins exposée.  
(MHL: Collections photographiques)

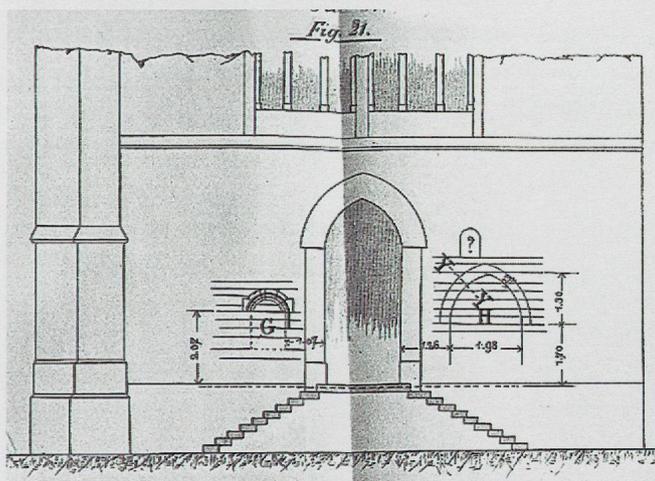
Fig. 114  
Théophile van Muyden  
«Géométral de la face ouest, partie inférieure», 1899.

Dernier relevé, en préparation de travaux de restauration que van Muyden n'exécutera pas personnellement. Mise à jour, sous le crépi, d'une ancienne niche, qui avait certainement servi à recevoir un bénitier, d'un arc brisé, qui marquait probablement l'emplacement d'un autel ou d'un tombeau. Le percement des deux fenêtres de part et d'autre de la grande porte, par Mauerhoffer et van Dorsser, entre 1903 et 1904, détruira ces deux éléments. Le perron (1857) laissera sa place à un emmarchement avec porche. (Van Muyden 1899, planche IV, fig. 21)

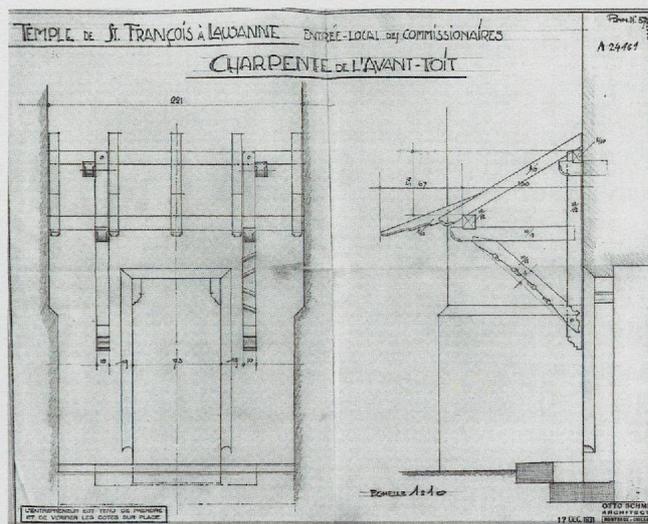
Fig. 115  
Otto Schmid  
«Entrée-local des commissionnaires. Charpente de l'avant-toit». Ech. 1:10, 1931.

Après la reconstruction d'une grande partie de l'élévation occidentale de la chapelle ouest, Schmid y place un avant-toit dans le (heimat-) style parfaitement assorti aux autres annexes de l'église: les jambettes sont copiées de celles des porches nord et sud, le profil des coyaux de ceux des avant-toits du clocher.

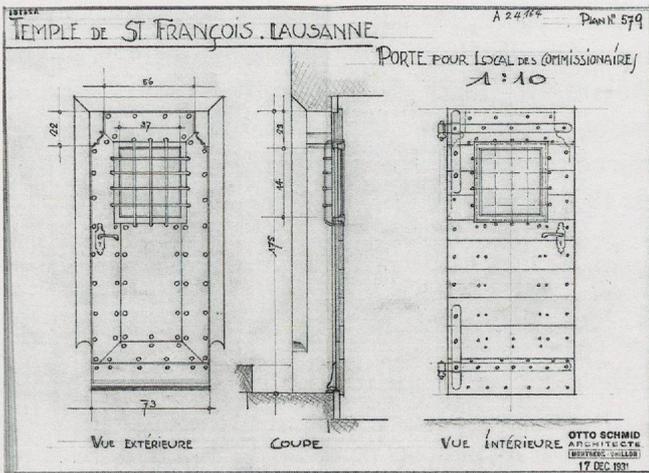
Fig. 116  
Otto Schmid.

«Porte pour local des commissionnaires». Echelle 1:10. 1931.  
Porte historicisante, complément d'une porte à profil chanfreiné et congés, avec linteau sur coussinets, elle-même une copie de la porte d'accès à l'escalier du clocher.  
(ACV-AMH: A 79/4 A.24164, Photo ACV)

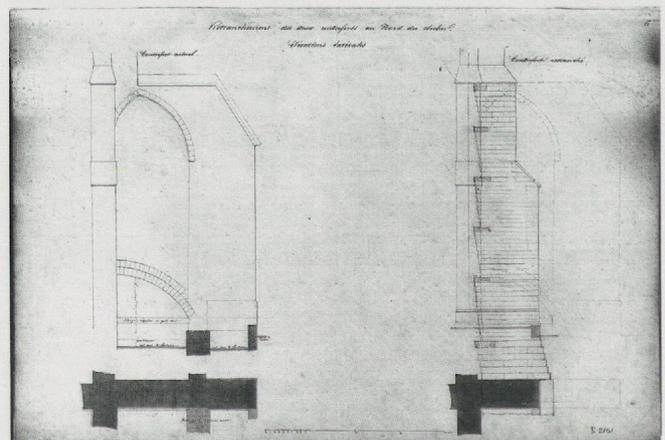
Fig. 117  
Henri Boisot  
«Retranchement des deux contreforts au Nord du clocher. Elevations latérales. Contrefort actuel / Contrefort retranché», 1860.  
(ACV-AMH: B 132 SF II, B.2191, Photo ACV)

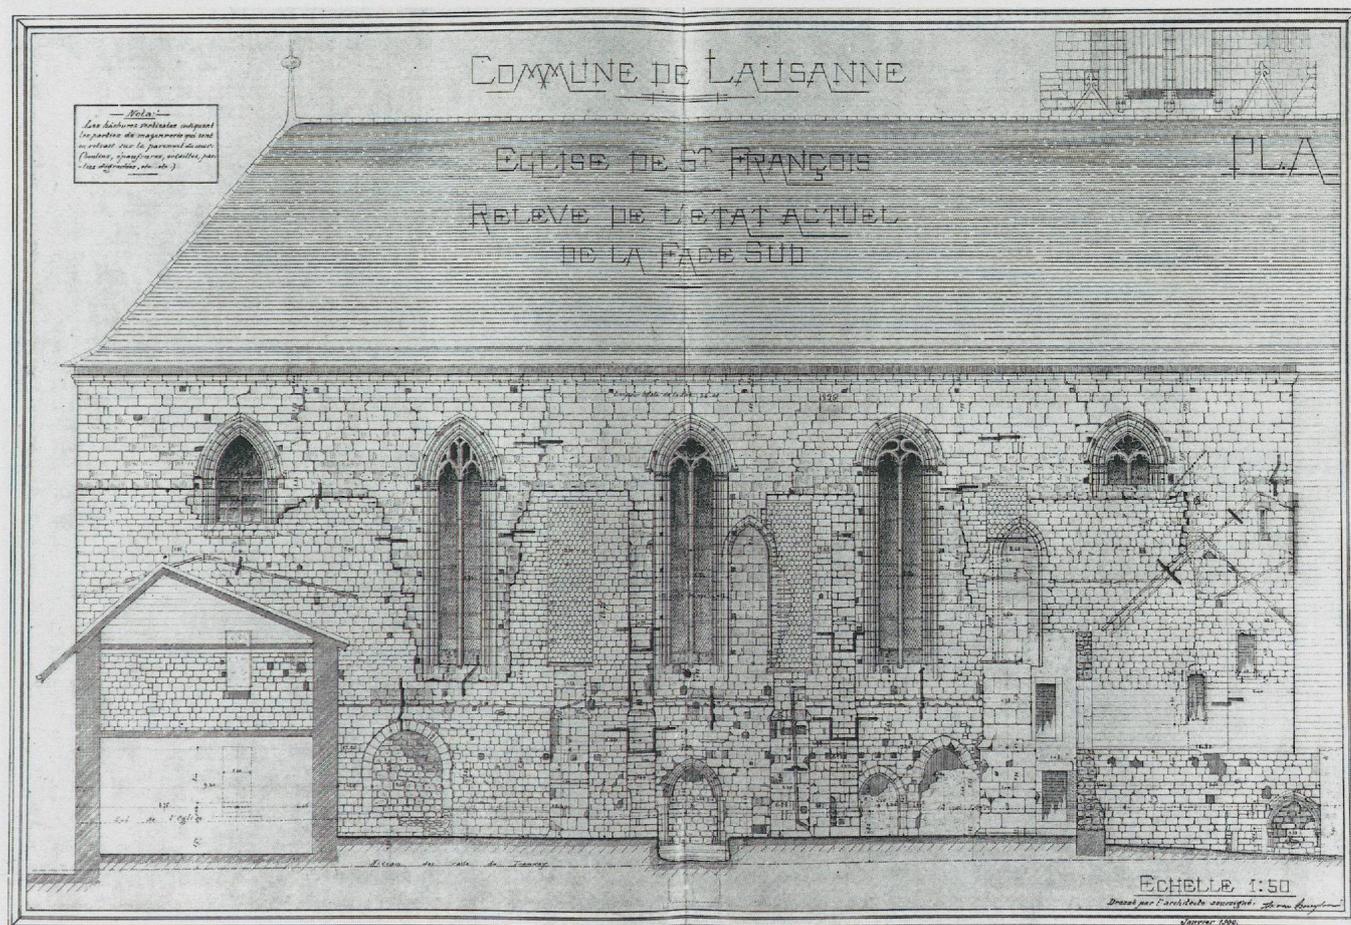
Fig. 118  
Théophile van Muyden  
«Commune de Lausanne. Eglise de St-François. Relevé de l'état actuel de la façade sud», janvier 1900.  
(ACV-AMH: B132 SF VI, B.2285. Photo ACV)

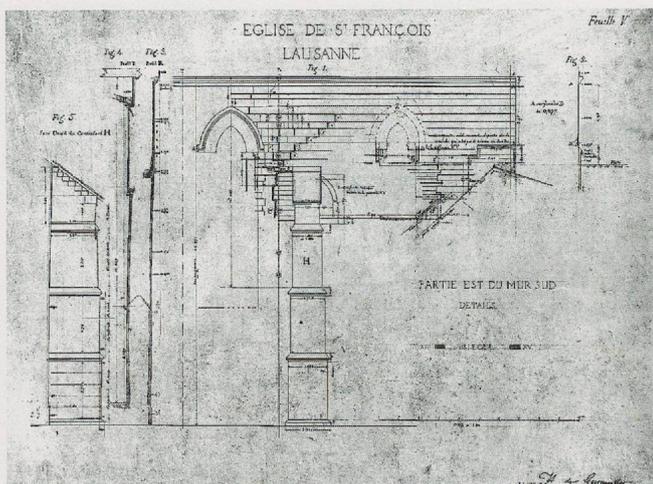
Fig. 119  
Henri de Geymüller  
«Eglise de Saint-François. Lausanne. Partie est du mur sud. Détails». Planche accompagnant le rapport de 1885. Feuille V.  
Fig. 1 Elévation, fig. 2 Profil AB à l'angle de la nef, fig. 3 «Profil R», fig. 4 «profil T», fig. 5 «Face ouest du contrefort H».  
(ACV-AMH: B132 SF III, B.2196. Photo ACV)

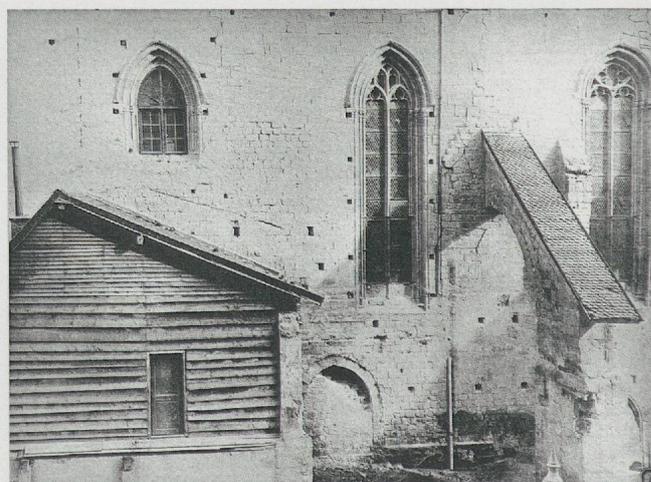
Fig. 120  
Anonyme  
Façade sud, travées occidentales (de la première à la troisième), 1899.  
Vue de la façade avant démolition complète des bâtiments au sud de l'église et de la restauration de la façade.  
(MHL: Collections photophiques)
