# L'église Saint-François de LAUSANNE

*Genèse d'un  
monument historique*

CLAIRE HUGUENIN  
ULRICH DOEPPER  
OLIVIER FEIHL

L'ÉGLISE SAINT-FRANÇOIS  
DE LAUSANNE

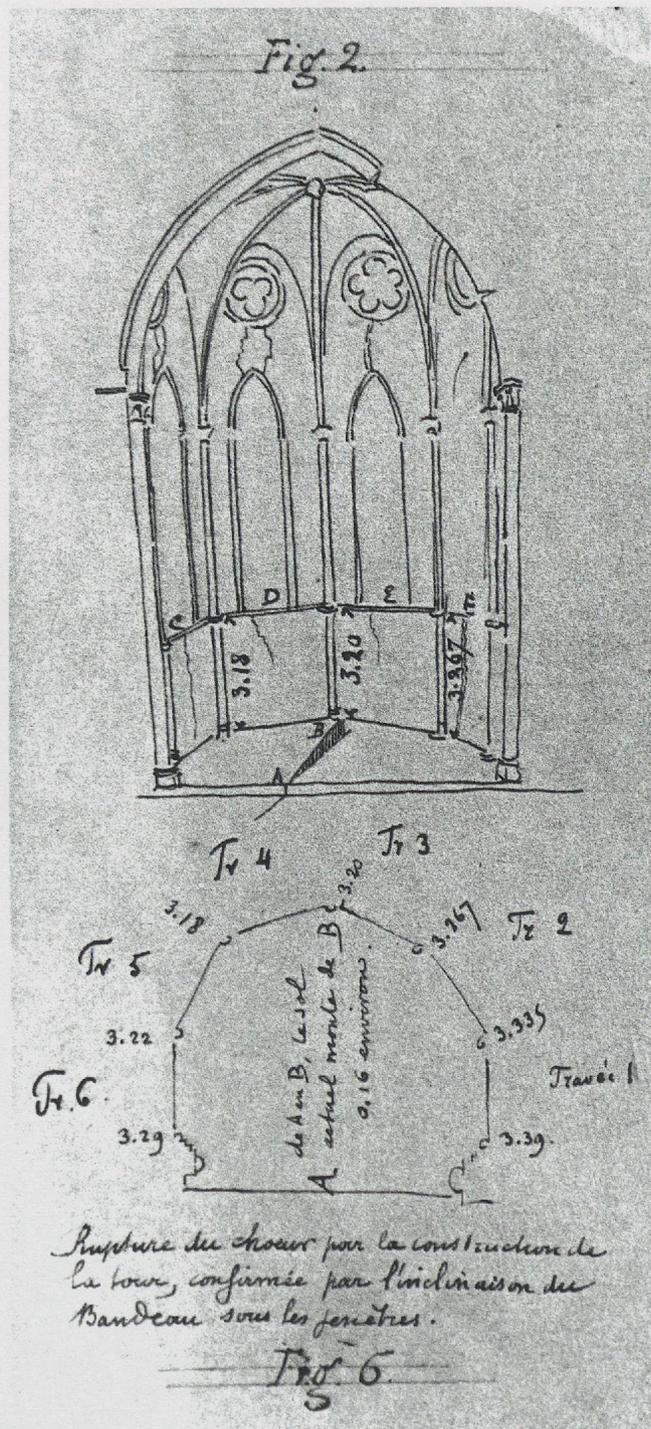
Fig. 122  
Henri de Geymüller  
Dessin du chevet de l'église. «Rupture du chœur par la construction de la tour, confirmée par l'inclinaison du bandeau sous les fenêtres», 1885.  
«La forme d'un creuset à laquelle on a comparé l'aspect intérieur du chevet ne se trouve plus exacte quand on l'examine de près. Au lieu de s'évaser dans tous les sens, à partir du milieu de la face 2 [F2S], tout penche au Nord.»  
(Pièce justificative 3, feuille 27, fig. 2 et 6. In: Geymüller 1885. II. «Fondations. Murs. Contreforts en arcs-boutants»)

- Sur les six pans qui composent le polygone du chœur, cinq présentent, au milieu de leur face, une lézarde principale, commençant à l'arase du sommet des contreforts et descendant jusqu'au sol.
- C'est la déformation de la fenêtre circulaire dans la travée n° 2 qui révèle le mieux ce désordre (F2S).
- Toute la partie du chevet comprise entre cette lézarde travée 2 [F2S] et celle de la face 6 [FIN] est sensiblement inclinée vers le nord, c.-à-d. du côté de la tour.
- Les lézardes ne traversent pas la maçonnerie haute de 1 m 40 environ au-dessus de l'arase supérieure des contreforts<sup>77</sup>, c'est-à-dire qu'elles ne se prolongent pas dans la surélévation du XVIII<sup>e</sup> siècle. Elles sont anciennes, elles ont été réparées de longue date, et ces réparations montrent qu'elles ne sont plus en mouvement.

Ainsi, l'écartement des parois du chœur (sous l'effet de la poussée du voûtement ou de la charpente), s'accompagne d'une inclinaison accentuée en direction du nord.

premiers pans (F1S et F2S) penchent vers le sud (19, respectivement 13 cm), et n'ont pour ainsi dire pas subi de déformation dans le sens longitudinal de l'église. A partir du troisième pan (F2SE), ou même déjà dans son contrefort occidental, on constate que l'inclinaison n'est plus simplement radiale, vers l'extérieur du chœur donc, mais qu'elle a une composante tangentielle (13 cm) très importante.

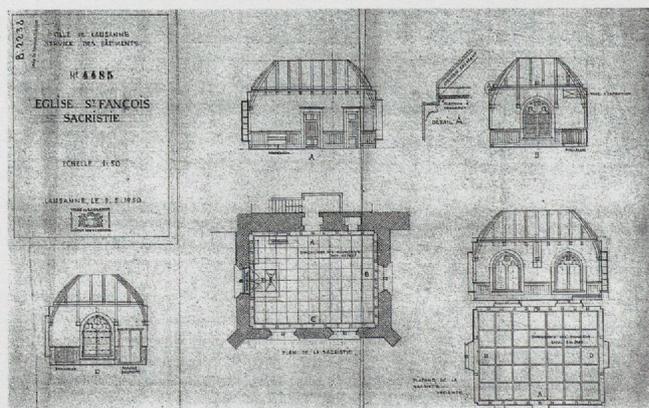
Fig. 124  
Service des Bâtiments de la Ville de Lausanne.  
«Eglise de Lausanne. Sacristie». Echelle 1:50, 9 mai 1950.  
(ACV-AMH: B 132 SF IV, B.2238. Photo ACV)

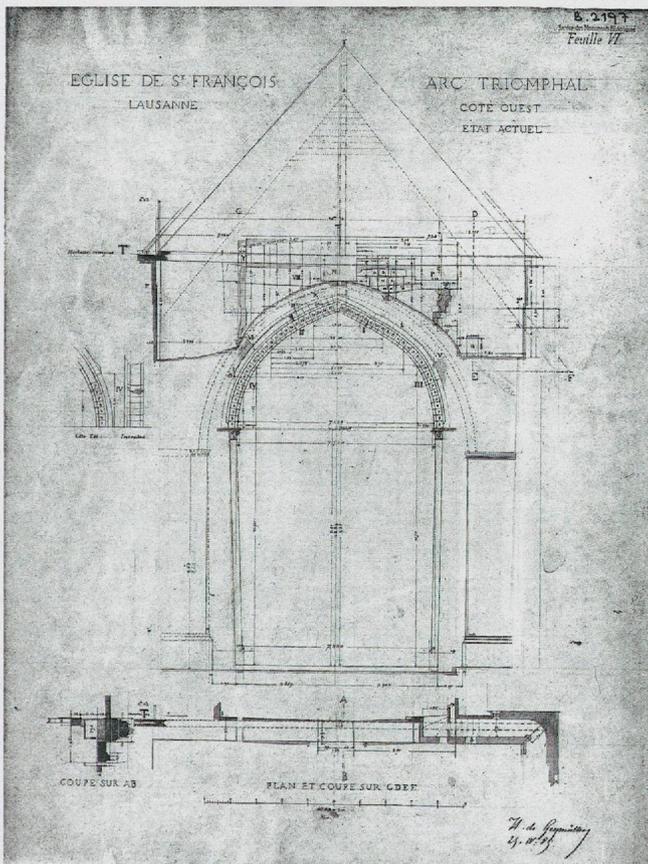
Fig. 125  
Henri de Geymüller.  
«Eglise de Saint-François. Arc triomphal, côté ouest, état actuel», 25 avril 1885.

Le relevé est coté depuis le sol du chœur, ainsi que depuis trois fils à plomb, l'un à la clé de l'arc, les autres environ à la moitié de l'intrados. L'extrados est coté depuis la charpente (tirant et poinçon). Une cote donne l'épaisseur de la voûte et effectue le raccordement en altitude du relevé de l'intrados et de l'extrados.

Geymüller, est couverte d'une corniche *assez fruste*, ayant formé, *selon toute probabilité, d'après la correspondance des mesures, le bas du rampant du pignon sur l'arc triomphal*<sup>70</sup>. Selon cette hypothèse, la corniche du XIII<sup>e</sup> siècle se serait trouvé 3 m 80 plus bas que l'actuelle, soit à douze mètres du sol de l'église, et le faîte à vingt, environ. Notez que la corniche de la nef culminait à bien moindre hauteur que celle du chœur. Donc, si la pente des deux toitures d'une largeur inégale, était comme aujourd'hui, sensiblement la même, on peut imaginer qu'elles formaient un seul faîte, à altitude constante (cf. fig. 125).

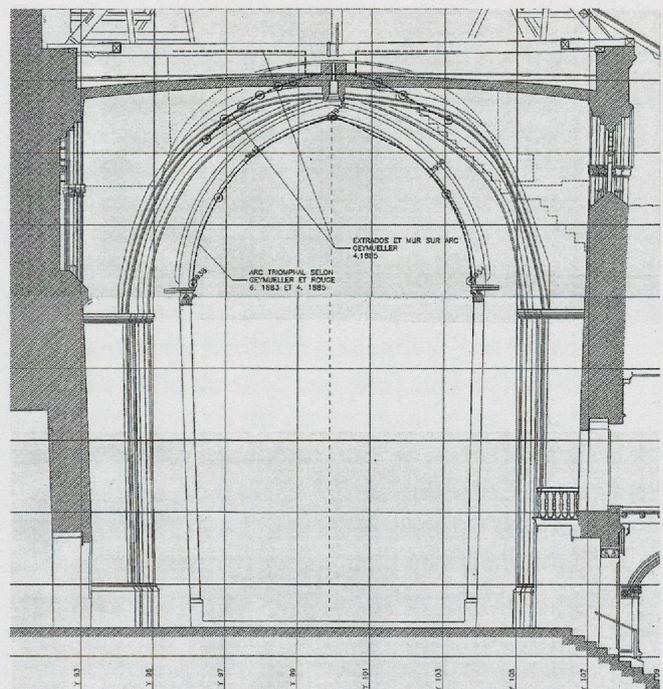
Fig. 126  
Archéotech  
«Déformation de l'arc triomphal. Coupe transversale partielle par D5 avec report du relevé Geymüller». Echelle 1:50, mars 1993.

Le relevé du sommet de l'arc procède pierre à pierre. La distance des dix premiers joints entre claveaux depuis la clé, ainsi que la distance à la corde de l'arc ainsi défini, donnent une image des déformations dont la précision est de l'ordre du millimètre.

Chez Geymüller, l'arc a subi un sérieux tassement dans sa partie méridionale et menace de rompre au 7<sup>e</sup> joint depuis la clé. Le même désordre se remarque à l'extrados (tassement du mur sur l'arc triomphal, ainsi que de la voûte).

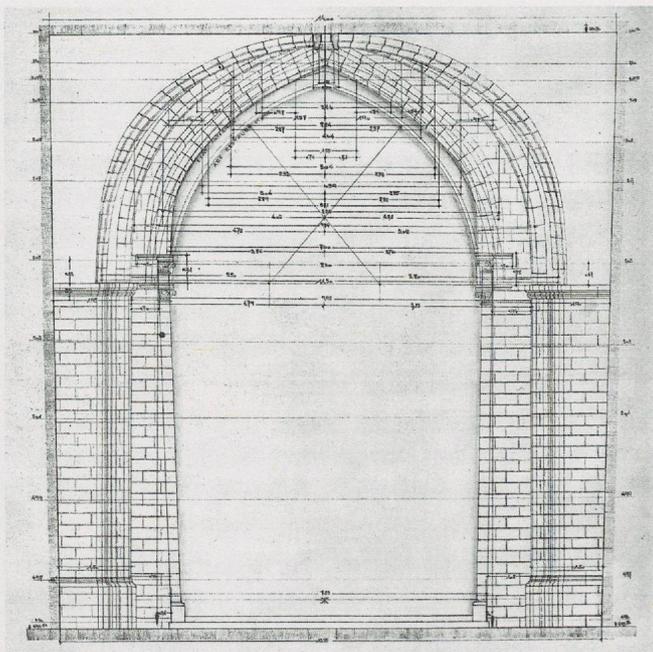
Fig. 127  
Otto Schmid  
«Eglise de Saint-François. Lausanne. Détail de l'arc de triomphe.» Echelle 1:20, avril 1927.  
Le relevé est coté en altitude sur mer, depuis un fil à plomb situé à la clé de l'arc. Il faut noter le schématisme de certaines parties. Les tracés de tous les arcs (trionphal, doubleau XIV<sup>e</sup> et arête de la voûte) ont subi un important tassement au sommet et font l'objet d'une cotation plus serrée. (ACV-AMH: B 132 SF V, B.2254. Photo ACV)

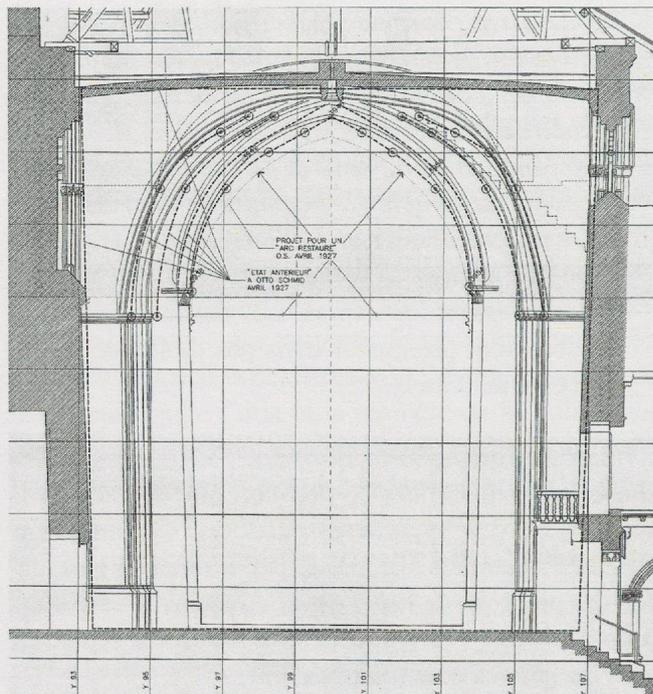
Fig. 128  
Archéotech  
«Déformation de l'arc triomphe. Coupe transversale partielle par D5 avec report du relevé Schmid.» Echelle 1:50, mars 1993.  
De manière générale le relevé Schmid diverge sensiblement du nôtre dans la partie supérieure de l'arc, qui est représentée plus rectiligne qu'elle ne l'est aujourd'hui.

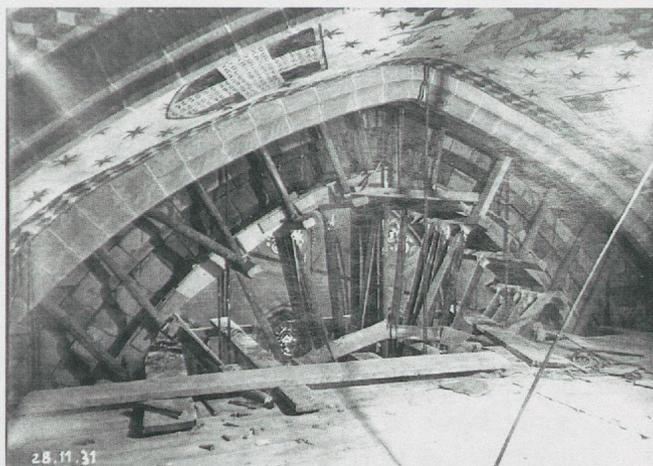
Fig. 129  
André Kern  
Photographie de l'arc triomphal et de l'arc doubleau de la nef en chantier, 28 novembre 1931.  
Au lieu de la reconstruction complète proposée par Schmid – la reconstruction de l'arc triomphal en tiers-point dont les sommiers auraient été abaissés au niveau des tailloirs des pilastres de la nef – on se contenta de refaire le haut de l'arc, avec un cintrage plus régulier.  
(AChC)

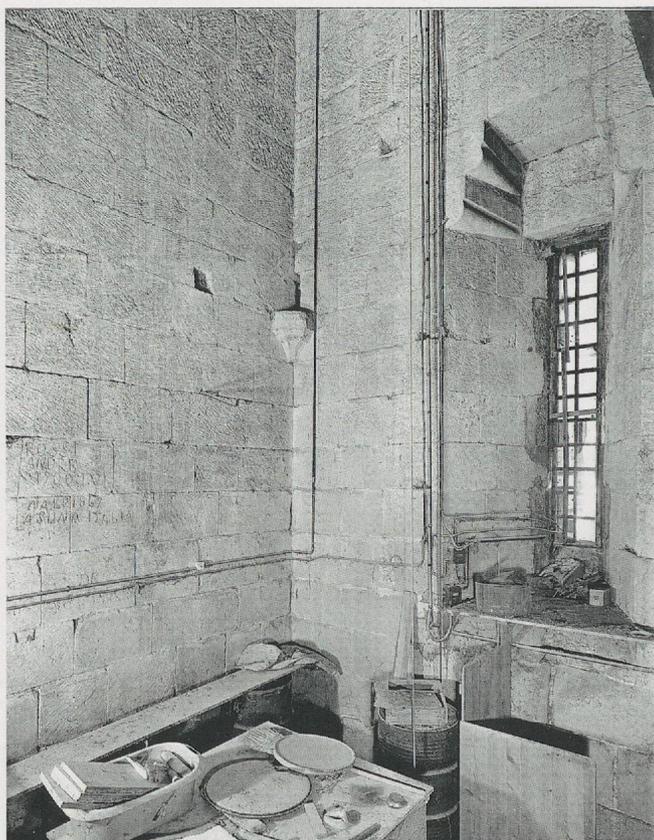
Fig. 130  
Premier étage du clocher, vue intérieure, en direction du sud-ouest, septembre 1991.

L'intérieur de l'unique fenêtre est dans un bon état de conservation. Comme l'ensemble des parois de cet étage, elle ne semble pas avoir subi de modifications lors de la dernière restauration. La taille de la pierre du parement intérieur du clocher est de deux types: Dans la partie basse, les layures sont obliques et parallèles, d'une rugosité moyenne, comme provenant d'une laye brettelée. Au-dessus, par contre, le parement possède des layures rugueuses, croisées, et le bord des pierres est lissé au ciseau. On retrouve ce type de layures à l'extérieur du clocher, à un endroit protégé des intempéries.

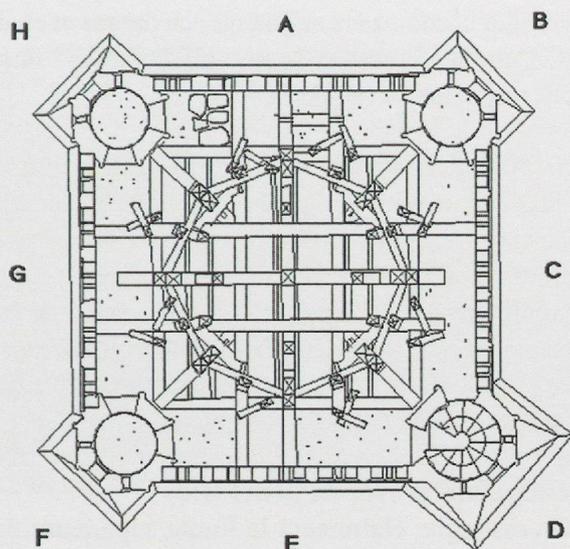
Fig. 131

Plan de la charpente de la flèche, au niveau du chemin de ronde. s.e., 1991. L'analyse dendrochronologique, à laquelle la flèche du clocher a été soumise, a confirmé la datation (1612) et la grande homogénéité (marques de montage du charpentier encore lisible) de la charpente, hormis des remplacements de pièces déjà signalés par Viollet-le-Duc. Les pièces changées, datées toutes du chantier 1893-99, se distinguent d'ailleurs par la couleur et la veine du bois: ce sont tous les renforts de l'enrayure inférieure, des tasseaux en chêne, ainsi que le remplacement d'un coyau et d'un gousset à la seconde enrayure, et le remplacement de la partie supérieure du poinçon. Étonnamment, les chevrons des avant-toits, que déjà Viollet trouvait «assez mal attachés», n'étant visiblement pas dans leur position originale, datent pourtant aussi de 1612.

- Demi-ferme C:  
L'arêtier, les aisseliers et la fiche entre la première enrayure et le poinçon portent les marques IV ou VI (il semble qu'on n'ait pas tenu à trop de rigueur) et datent de 1612.

- Demi-ferme D:  
L'arêtier et les aisseliers portent les marques CCC au premier niveau, CCCC au second et au troisième, et datent de 1612.

- Demi-ferme E:  
L'arêtier, les aisseliers et la fiche entre la première enrayure et le poinçon portent les marques CC et datent de 1612.
- Demi-ferme F:  
L'arêtier et les aisseliers portent, bien que faiblement visibles, les marques C au premier niveau, CC au second et CCC au troisième, et datent de 1612.
- Demi-ferme G:  
L'arêtier, les aisseliers et la fiche entre la première enrayure et le poinçon portent les marques III et datent de 1612.
- Demi-ferme H:  
L'arêtier et les aisseliers portent les marques V et datent de 1612.
- Pannes sablières:  
Les pannes sablières de la trémie du beffroi se distinguent par la couleur et la veine du bois. Il est vraisemblable qu'elles ont été remplacées lors de l'étayage en cours de travaux, puis du renforcement de la poutraison sous la charpente,

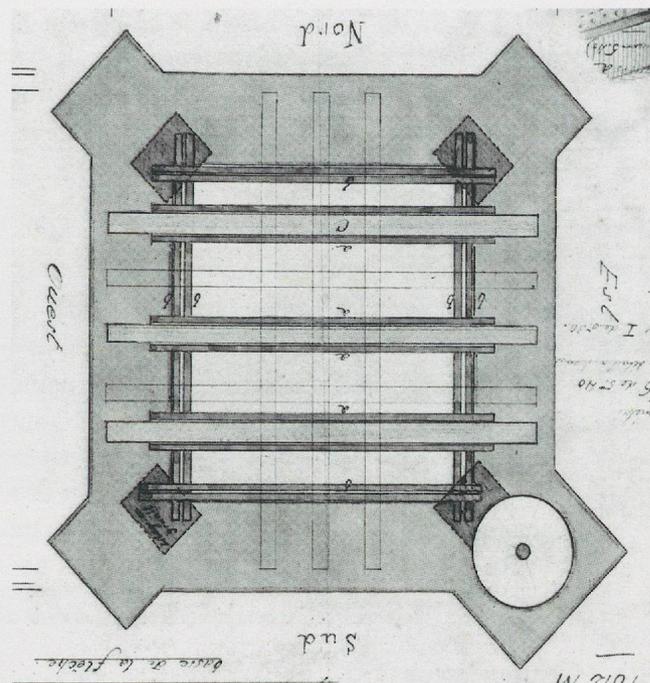
Fig. 132

Correction d'un défaut critiqué par Viollet-le-Duc, qui reprochait à «cette œuvre de charpenterie» d'appuyer en «porte à faux», de même que les trois poutres sur lesquelles reposait tout son poids sur «l'ancien chemin de ronde», aveuglant la balustrade par deux épaisseurs de bois. La reprise en sous-œuvre, dont il craignait la nécessité, eut l'avantage cependant d'accroître la hauteur de maçonnerie entre cette enrayure et le haut des baies du beffroi.

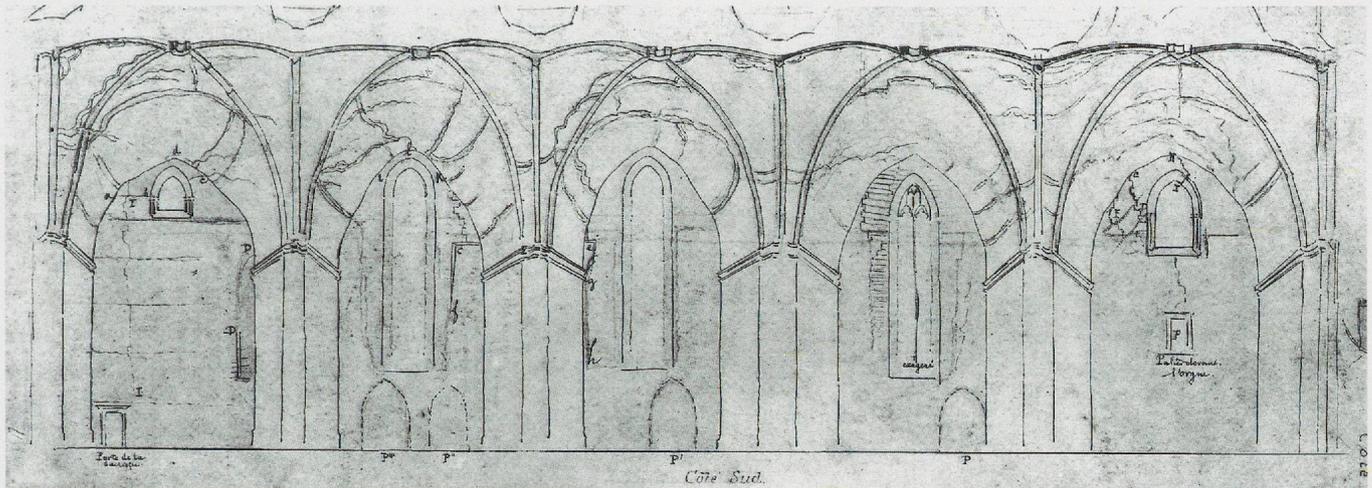
Fig. 133

Élévation de la paroi sud de la nef, sur une planche accompagnant le rapport, avec nomenclature et représentation des désordres.

qualifiée de *palier devant l'orgue* (fig. 133). La suppression de tous les accès à la galerie amena l'architecte en 1930 à construire un nouvel escalier, en béton, dans l'angle sud-ouest de la nef.

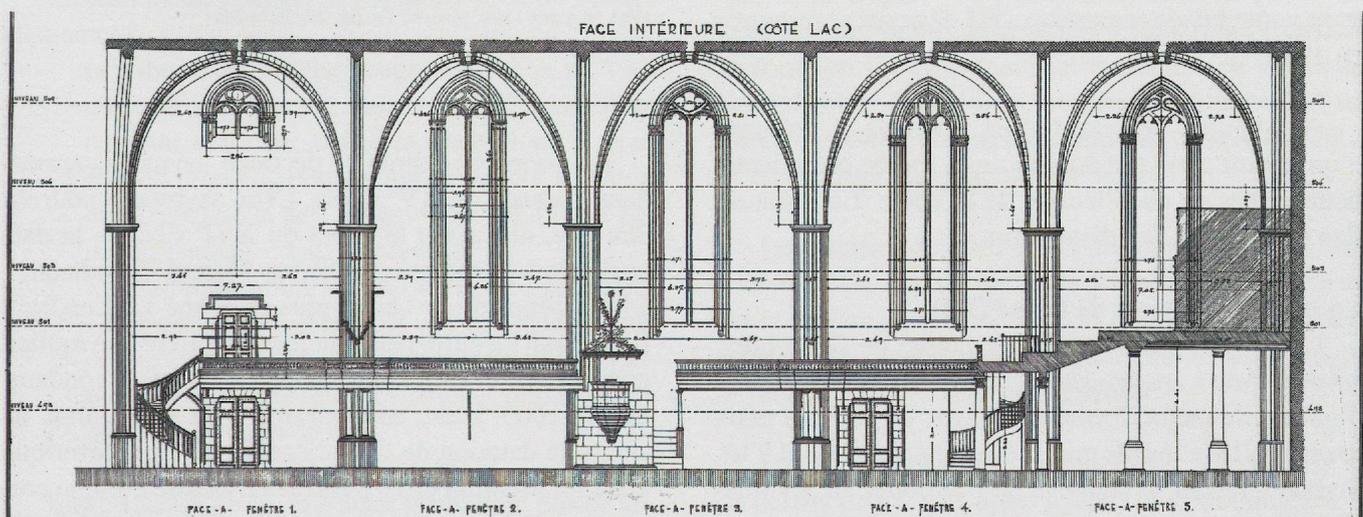
Fig. 134

Etat avant la démolition des galeries, du piquage de toutes les parois, et du dégagement des portes anciennes.

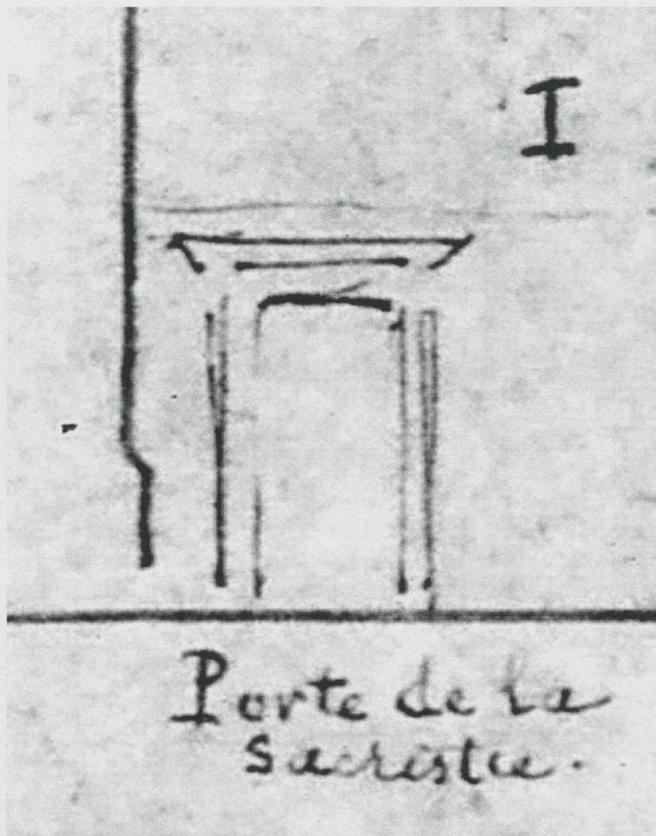
Fig. 135  
Henri de Geymüller  
«Porte de la sacristie». Détail de la fig. 133, 1885.  
La porte donnait au sud de l'église, au premier étage des bâtiments annexes.  
Elle fut murée en 1904.

Deux portes murées apparaissent dans cette travée. La première, apparemment au niveau du sol de la nef, à l'est de la travée, appelée I par Geymüller, qui précisa qu'elle était la porte de la sacristie, est un percement de 1,30 m de large, surmonté par un arc surbaissé dont la naissance se situe à plus de trois mètres du sol. Elle fut condamnée et bouchée en 1904, l'escalier donnant accès à la sacristie nouvellement construite (aussi appelée salle des catéchumènes), balancé et en forme de U, en interdisant désormais l'usage. Geymüller l'a dessinée encadrée d'un chambranle et surmontée d'une importante corniche aux proportions Renaissance (fig. 135). On l'aperçoit, également avec une corniche, sur le plan de Gaulis de 1768 (fig. 84). Cette porte communiquait avec la salle capitulaire ou l'étage au-dessus. Le passage enjambait le couloir voûté qui séparait cette salle de l'église.

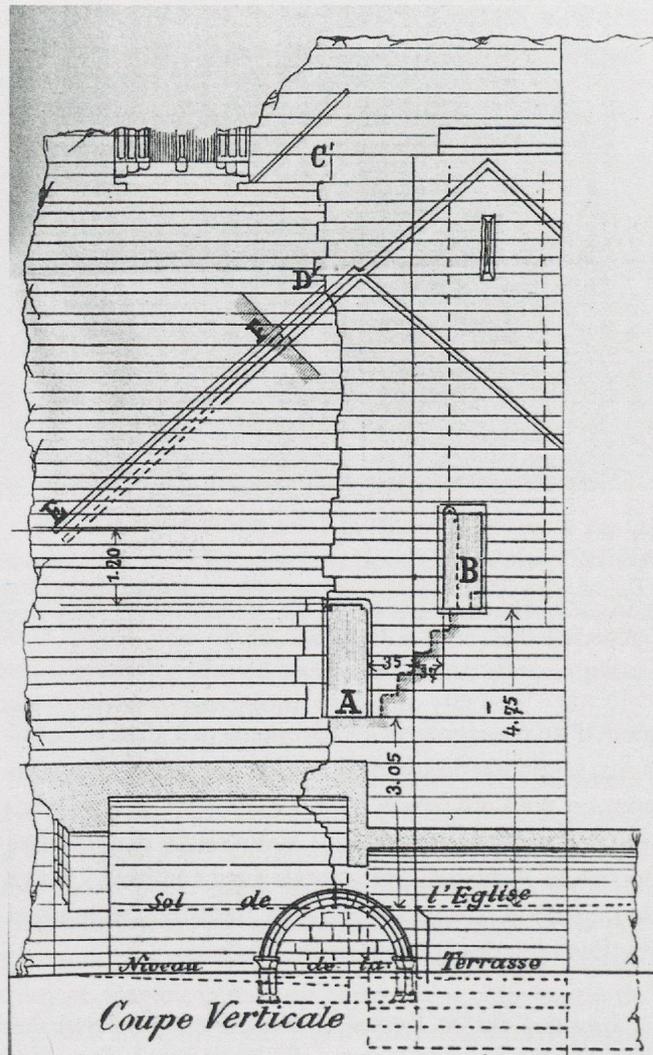
Fig. 136  
Théophile van Muyden  
Relevé partiel de la façade sud. 1899.  
Deux portes donnant accès à l'escalier. La supérieure est une fenêtre transformée, actuellement masquée par la sacristie de 1904. La porte inférieure fait face à celle que l'on voit depuis l'intérieur de l'église.  
(Van Muyden 1899, planche IV, fig. 20, 23 et 24)

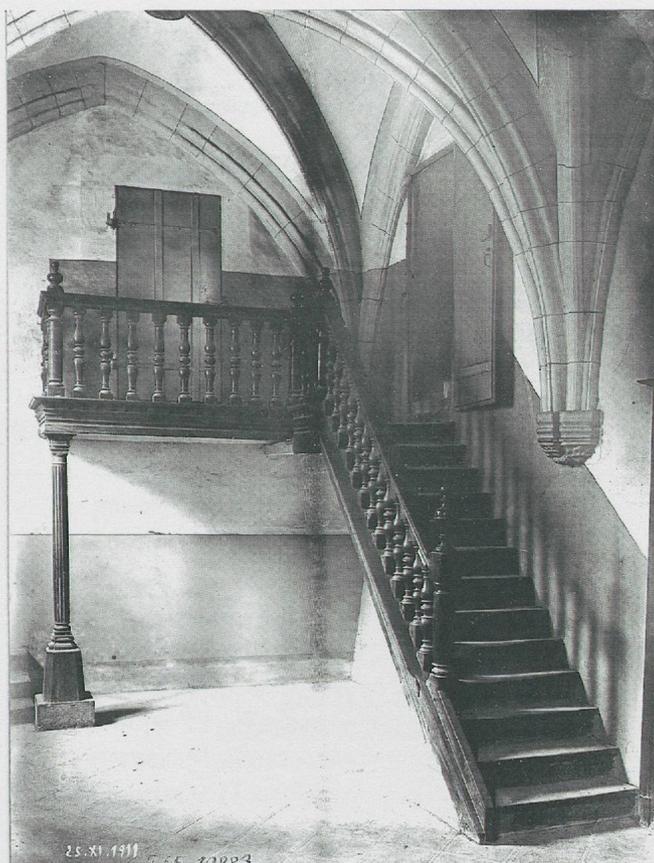
Fig. 137  
Anonyme  
Escalier de chêne du XVII<sup>e</sup> siècle situé dans la chapelle du vestibule nord, 1911.  
Il fut enlevé en 1930, et réemployé en partie pour celui qui mène actuellement à la sacristie. On reconnaît la colonne cannelée et les balustres archaïques à double renflement.  
(ACV-AMH: A 79/1, A.5767. Photo ACV)

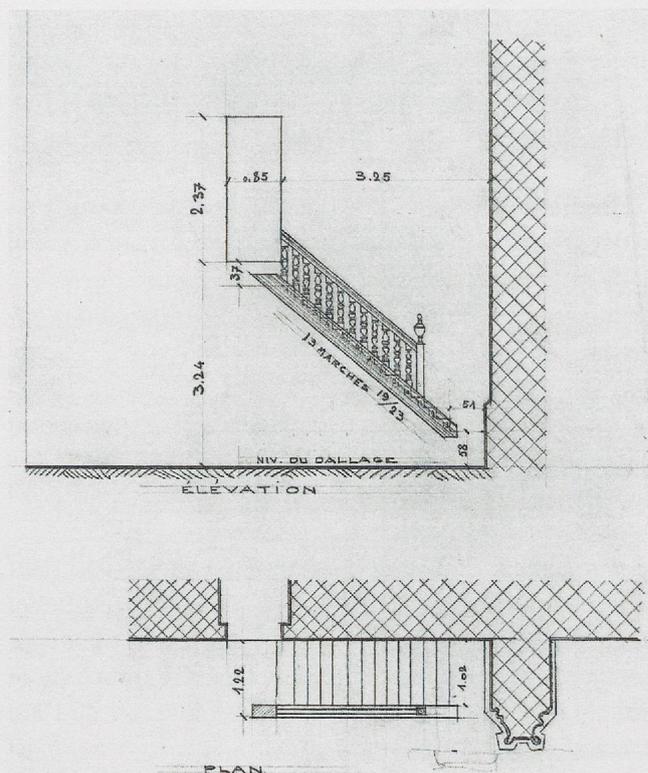
Fig. 138  
Otto Schmid  
«Relevé de l'escalier de la salle des catéchumènes», 23.9.1930.  
Vérification graphique de la transplantation d'éléments anciens et illustration du côté fragmentaire du sauvetage de l'escalier du XVII<sup>e</sup> siècle.  
(ACV-AMH: B 132 SF XI, B.2398. Photo ACV)

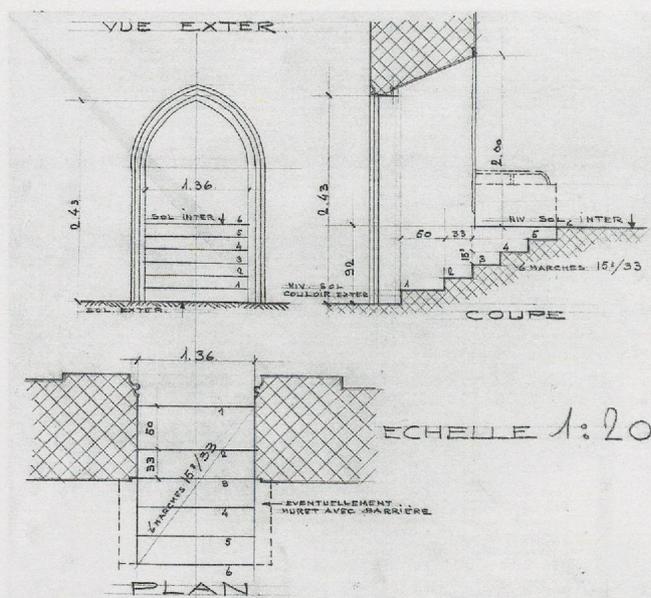
Fig. 139  
Otto Schmid  
«Porte à gauche de la chaire», 14.10.1930.  
(ACV-AMH: B 132 SF XV, B.3146. Photo ACV)

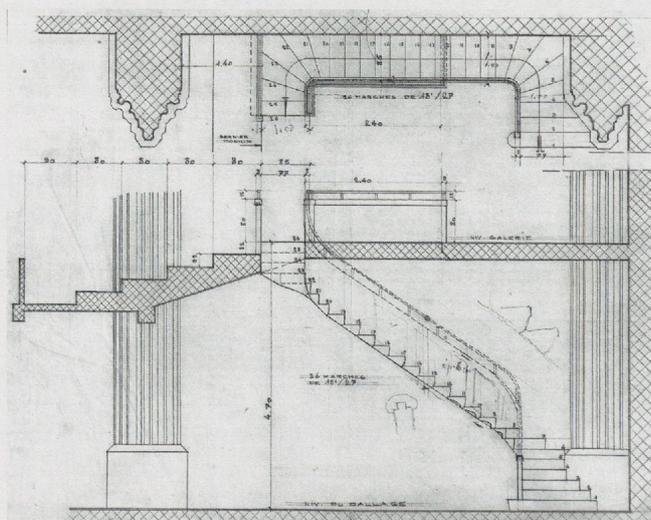
Fig. 140  
Otto Schmid  
«Escalier de la galerie», 29.9.1930.  
Après suppression de toutes les galeries, sauf celle de l'orgue, et de tous les accès, il fallait reconstruire un escalier. La galerie est une coque de béton, en équilibre sur une poutre métallique enjambant la nef.  
(ACV-AMH: B 132 SF XI, B.2400. Photo ACV)

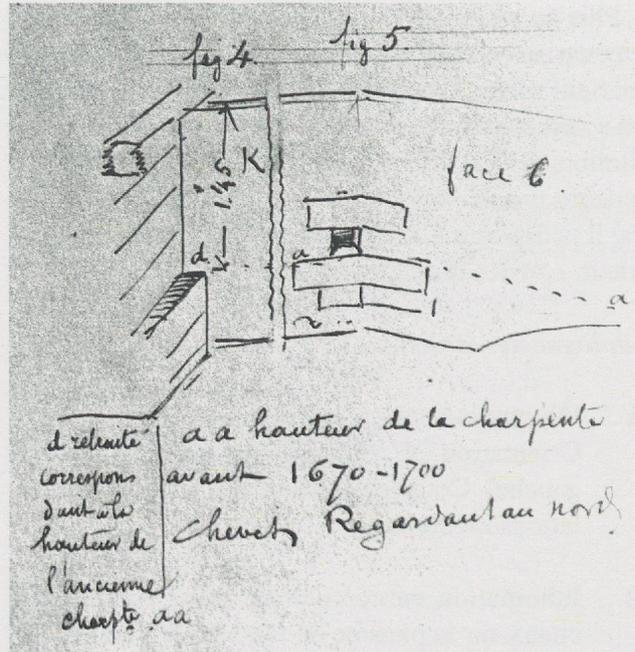
Fig. 141  
Henri de Geymüller  
Croquis montrant la surélévation de la corniche du chœur, de 1702-1703. «Chevet regardant au nord». «d: retraite correspondant à la hauteur de l'ancienne charpente aa» et «aa: hauteur de la charpente avant 1670-1700». (Geymüller 1885, II., petite feuille 27, fig. 4)

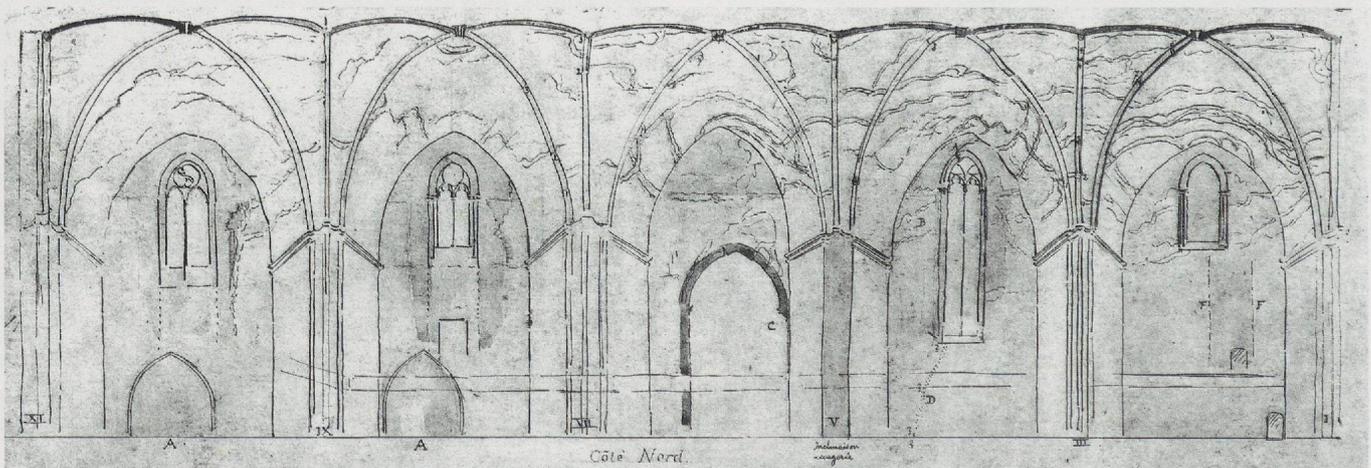
Fig. 142  
Henri de Geymüller  
«Tableau synoptique et conventionnel des crevasses dans les murs, voûtes et murs goutterots. Fig. 3.», 1885.  
Élévation de la paroi nord de la nef, sur une planche accompagnant le rapport, avec nomenclature et représentation des désordres. (ACV-AMH: B 132 SF III, B.2193. Photo ACV)

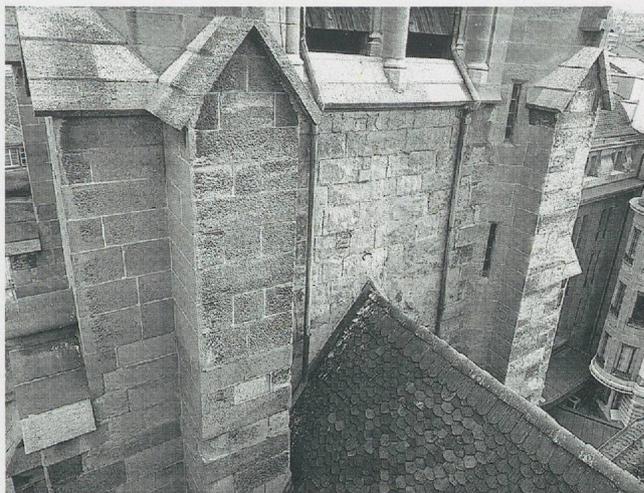
Fig. 143  
Elévation sud du clocher, avec solin de l'ancienne toiture de la nef, 1990.  
(Photo O. Feihl)

La toiture actuelle, de 1702-03, qui relie la nef à la tour, remplaça la toiture du XV<sup>e</sup> siècle selon un tracé légèrement différent. Le faîte se trouve maintenant un peu plus à l'ouest. On peut déduire l'emplacement de la toiture originale de la présence, dans le parement méridional de la tour, d'un larmier rampant.

- Maçonnerie, datée du début du XV<sup>e</sup> siècle, parement extérieur, c'est-à-dire extérieure à l'époque de la construction de la tour (aire du type 4): traces de laye de finesse, de profondeur et de longueur moyennes, obliques et parallèles.
- Maçonnerie, datée du début du XV<sup>e</sup> siècle, parement intérieur, c'est-à-dire protégée par le toit de tout temps (aire du type 1): pierres grossièrement taillées, mais dont les bords sont égalisés au ciseau. La taille est du même type que dans les parties hautes de l'intérieur de la tour.
