L'église Saint-François de LAUSANNE

*Genèse d'un
monument historique*

L'ÉGLISE SAINT-FRANÇOIS
DE LAUSANNE

Genèse d'un
monument historique

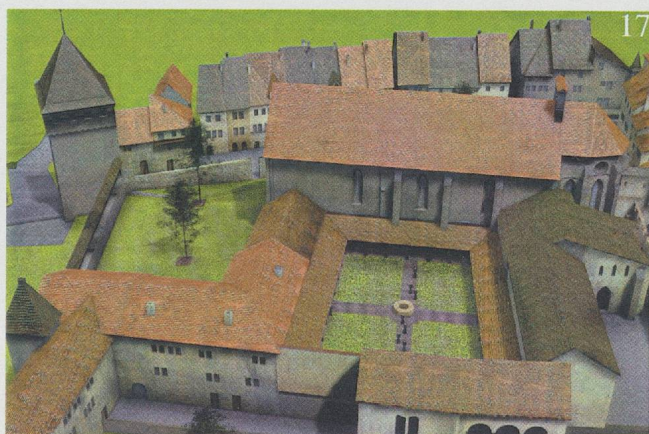
Fig. 15-17

Etat des connaissances: à l'origine, l'église est construite dans ses dimensions actuelles et très vite intégrée aux murs de ville.

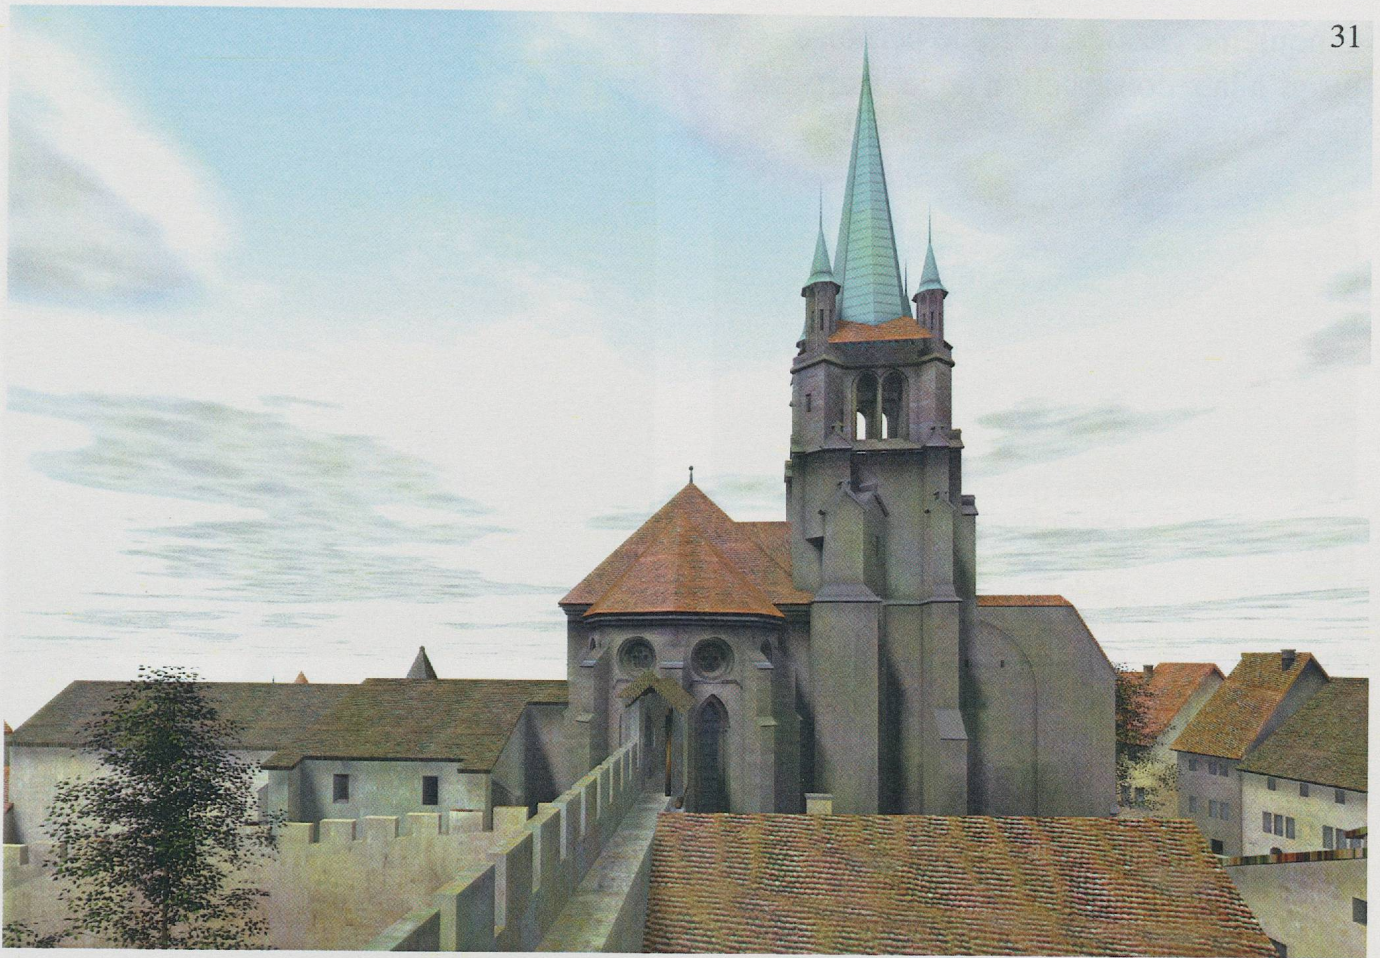
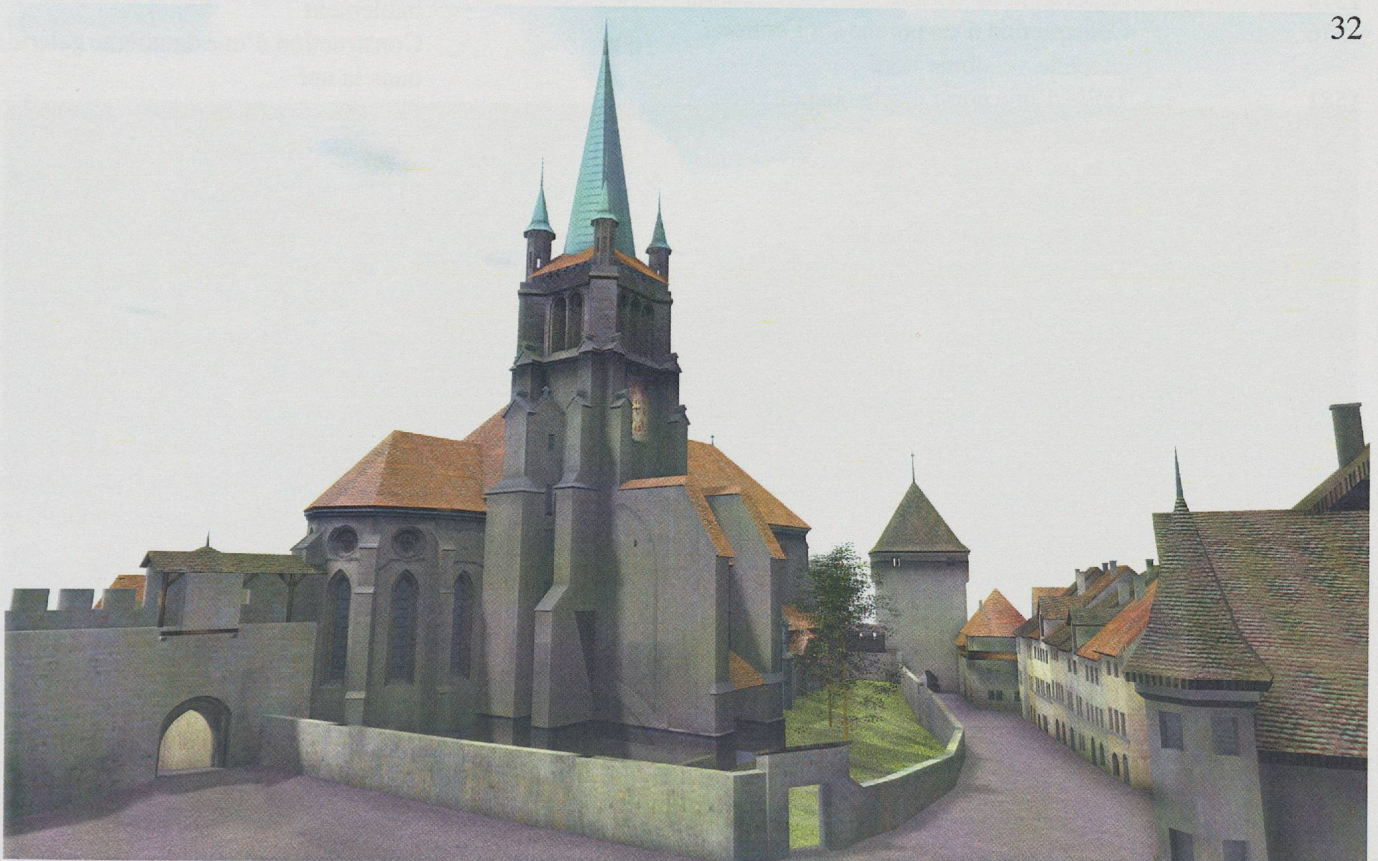
31

Vers la fin du XIV^e et le début du XV^e siècle, le clocher actuel est construit au nord de la nef; les grands arcs-boutants au nord ont été ajoutés en 1593. (Archéotech SA)

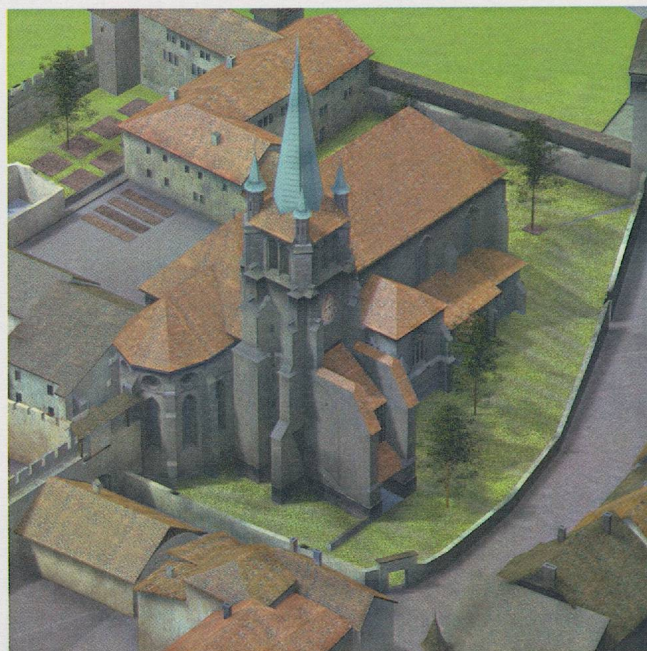
Fig. 33
Vers 1459, deux chapelles sont construites sur le flanc nord de l'église.
(Archéotech SA)

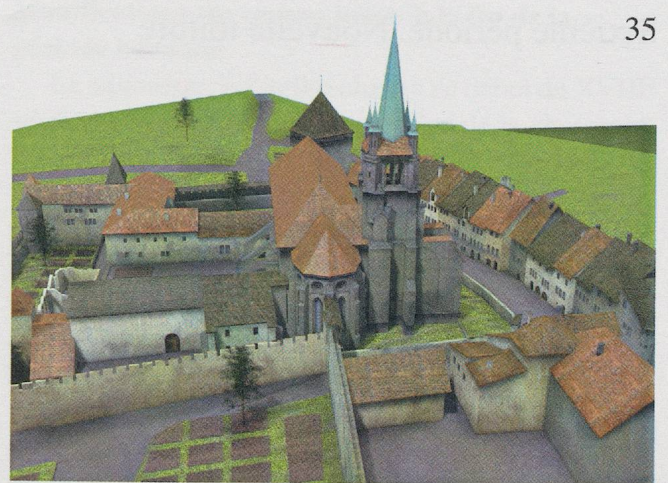
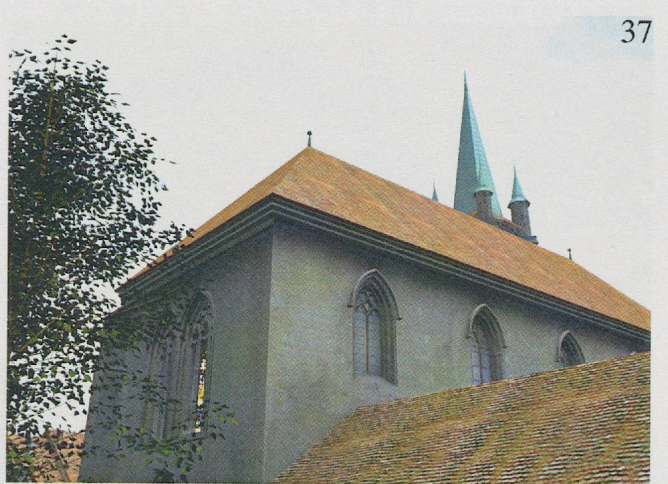
Fig. 34 à 38
Reconstitutions de l'état au début du XVII^e siècle.
(Archéotech SA)

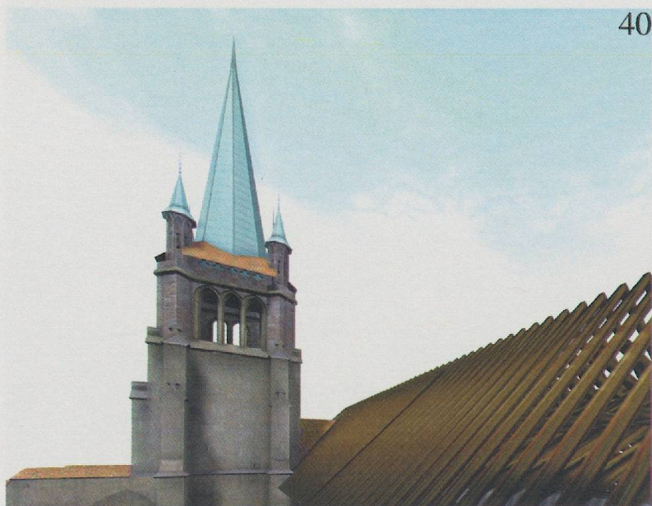
Fig. 39 et 40
Au début du XVIII^e siècle, une nouvelle charpente est posée sur le chœur et la nef, déterminant une seule toiture.
(Archéotech SA)

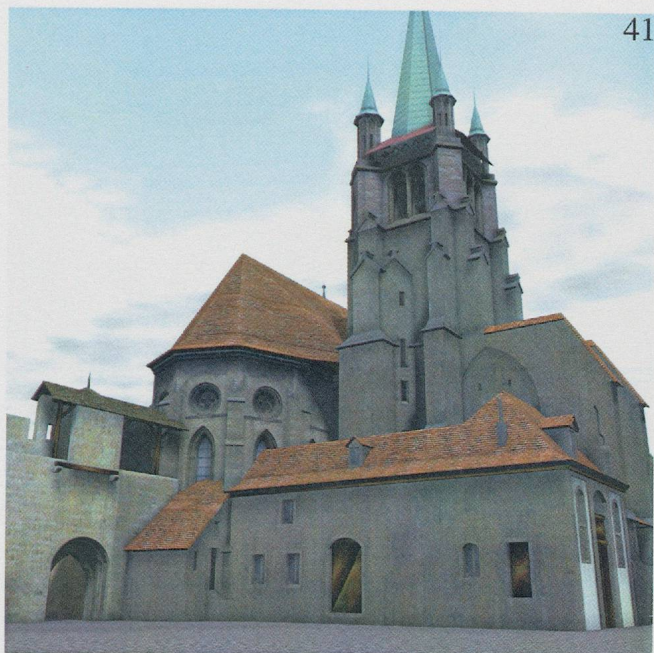
Fig. 41 et 42
Durant le XVII^e et le XVIII^e siècle, l'église est entourée de nouvelles constructions qui viennent s'y adosser.
(Archéotech SA)

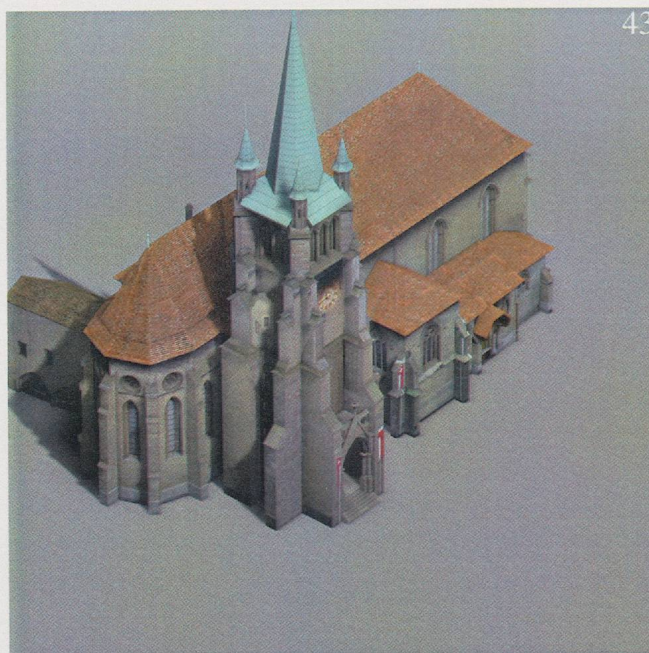
Fig. 43 et 44
Au début du XIX^e siècle la porte de Saint-François est abattue, puis, en 1828, c'est au tour de la porte de Rive, laissant ainsi le chœur dans la situation qu'il avait lors de sa construction au XIII^e siècle. (Archéotech SA)

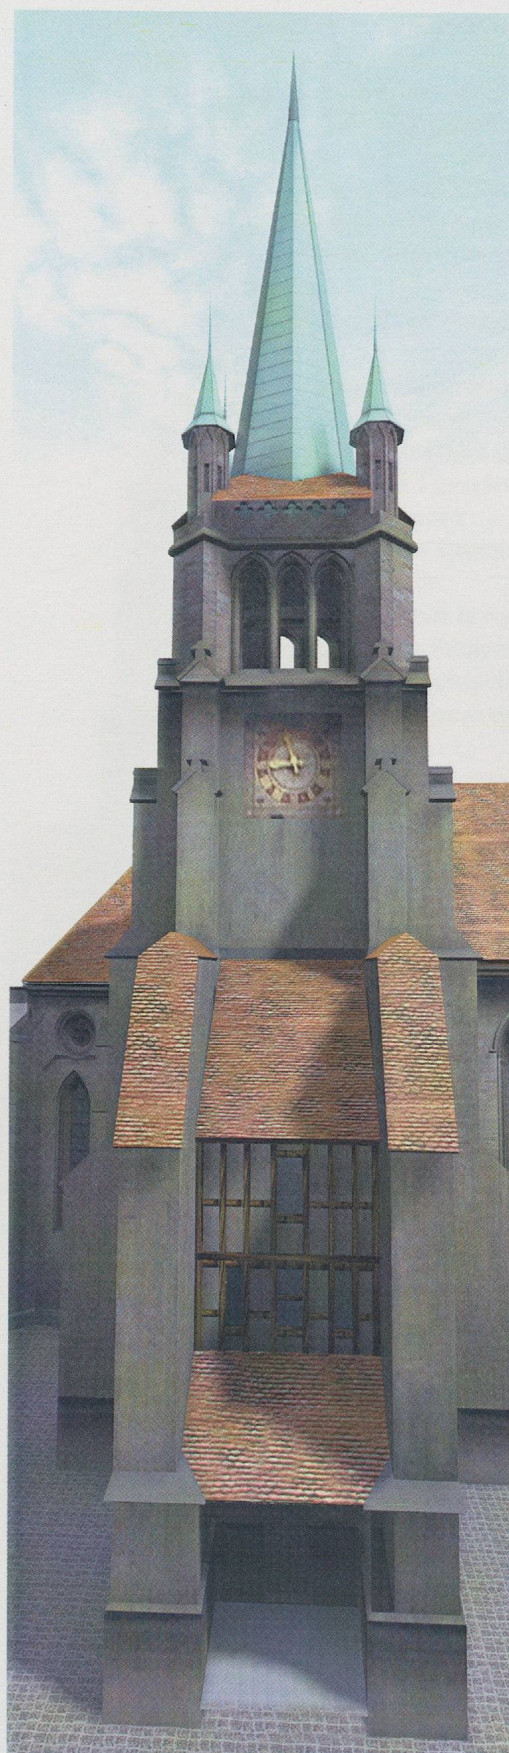
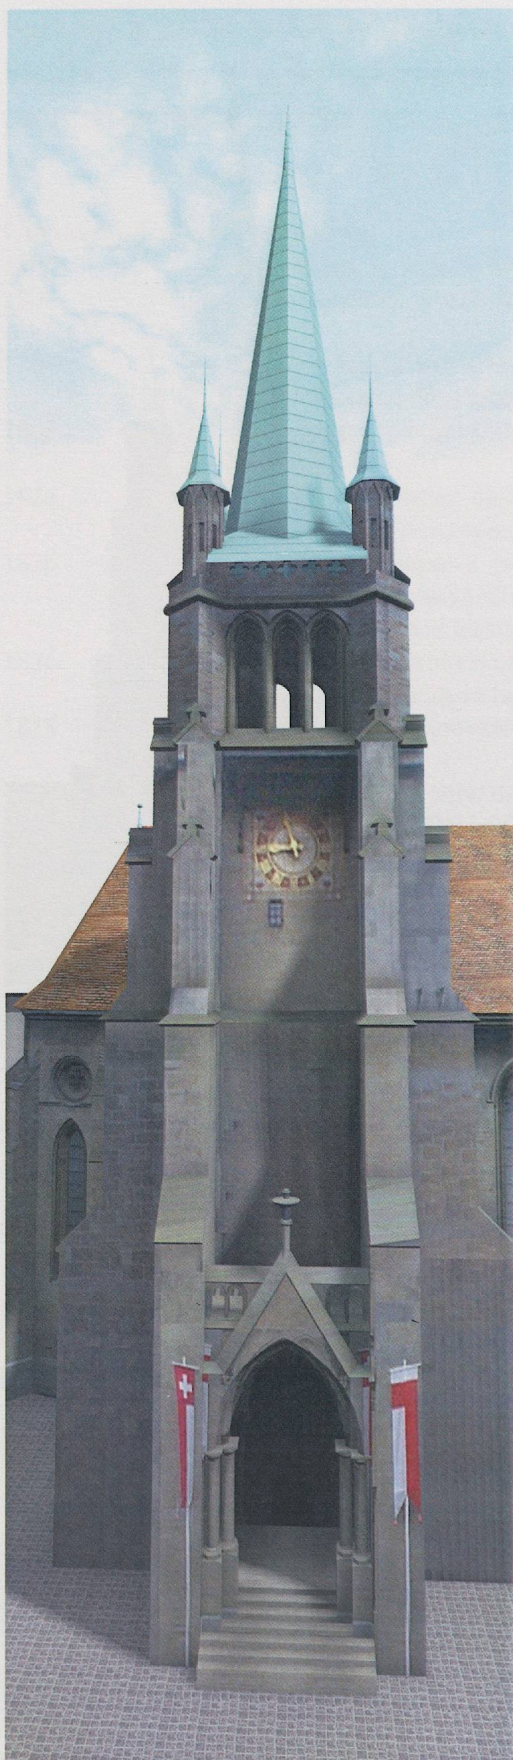
Fig. 45
(Légende à la page 34)

Fig. 45 (p. 33) et 46
 En 1867, les bâtiments accolés au clocher sont démolis et un nouveau porche néogothique est construit par Georges Rouge.
 (Archéotech SA)

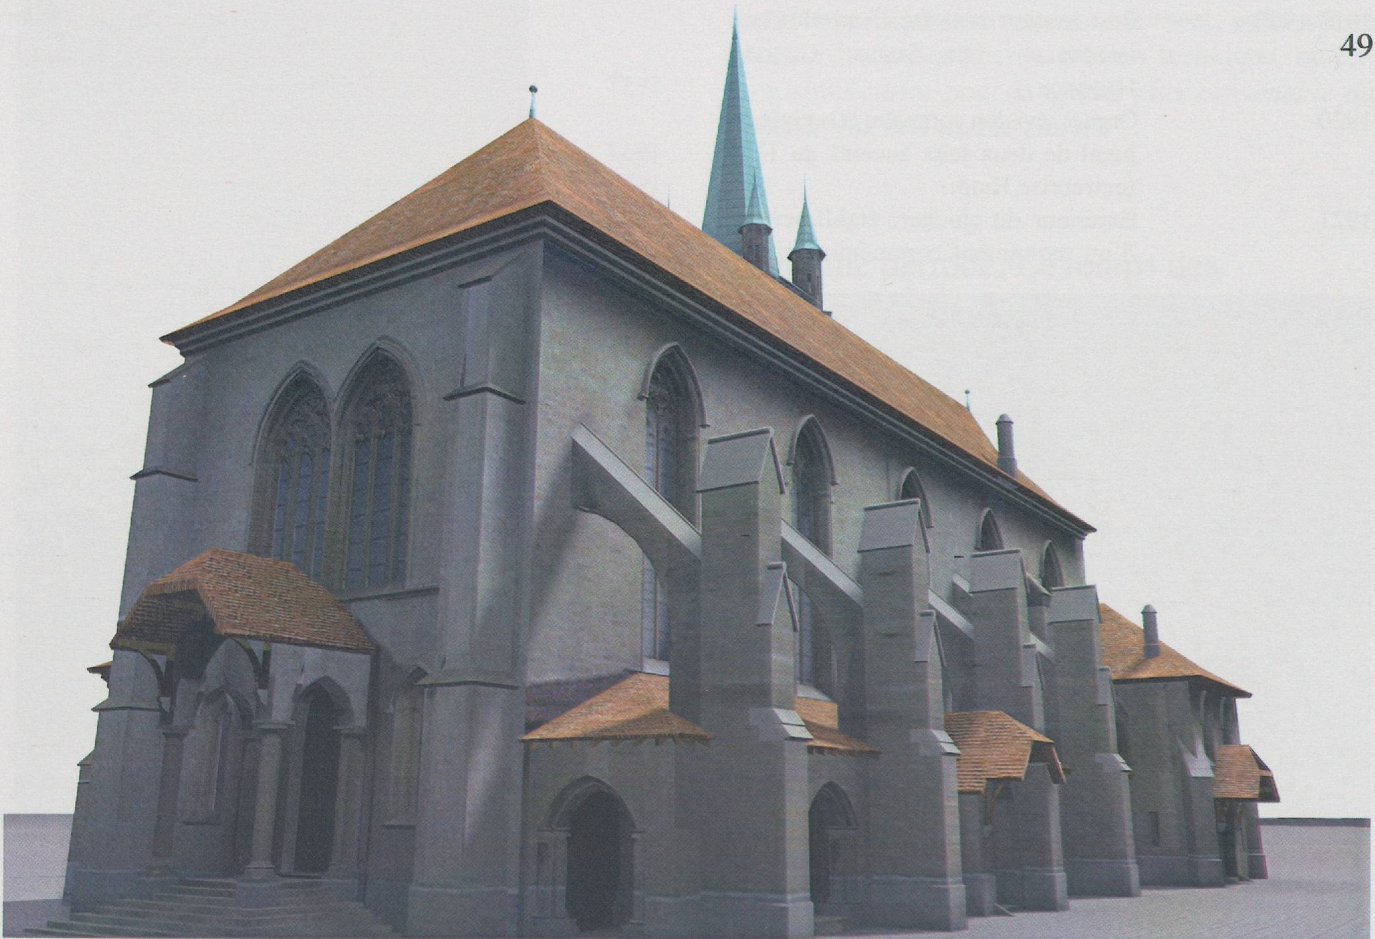
Fig. 47 (p. 35) à 49
Les restaurations de la fin du XIX^e et du début du XX^e siècle façonnent un monument au cœur de la ville, en l'isolant de tous les vestiges du couvent, des constructions et des murailles dans lesquels l'église s'insérait.
(Archéotech SA)

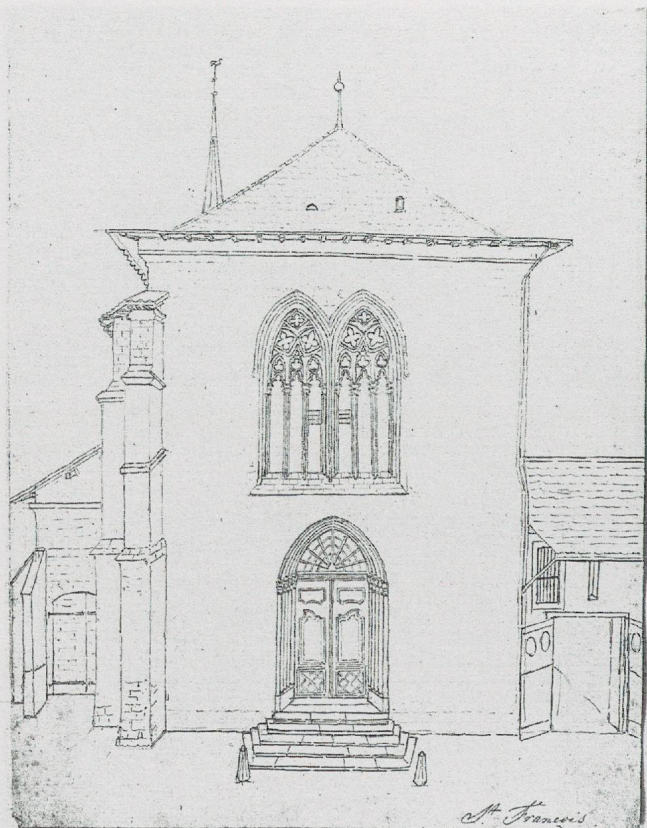
Fig. 53
Anonyme, [Charles Bugnion?]
Façade ouest de l'église.
Mine de plomb.

Ce dessin d'amateur, exécuté entre 1826 (date du percement de la porte du local des pompes dans la façade ouest de l'actuelle chapelle St-Bernardin) et 1857 (date de la modification du perron), constitue le témoignage le plus ancien de la face ouest du temple qui, sur les gravures de même époque, est toujours partiellement masqué par la première maison des Postes.

Les réalisations de quelque envergure sont dictées par la transformation de l'environnement; en 1808, un escalier en molasse de 5 marches est érigé devant la porte occidentale, suite au nivellement de la place opéré après la construction de la première maison des Postes⁶ (fig. 53).

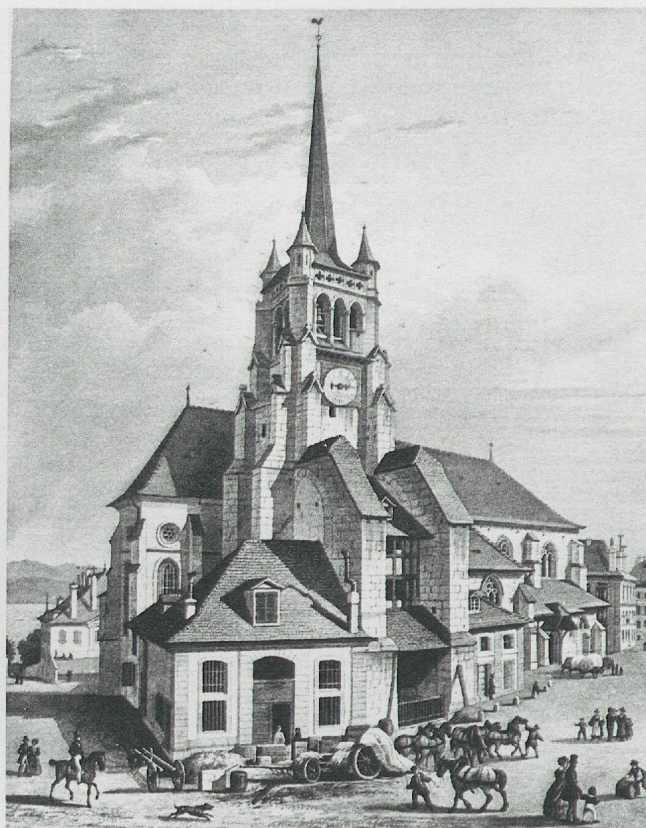
Fig. 54
Friedrich Martens
«L'église et la place de Saint-François», 1837.
Gravure en noir sur acier, publiée par le *Bazar Vaudois*.

Le clocher, soutenu par deux puissants arcs-boutants de la fin du XVI^e siècle, est enserré à l'est par des halles ou douane érigées en 1735-1736 et, à l'ouest, par leur pendant presque contemporain, une ancienne librairie qui sera transformée en corps de garde en 1841.

Les projets d'amélioration du réseau routier, confiés à l'ingénieur cantonal Adrien Pichard dès 1836, comprend notamment la construction du Grand Pont (réalisé entre 1839 et 1844). L'angle massif, formé des deux puissants arcs-boutants qui soutiennent le clocher, de la douane et de la librairie du XVIII^e siècle⁸ est dès lors condamné (fig. 52). L'ensemble est jugé nuisible à la fluidité du trafic, déplaisant à l'œil et indigne de la respectabilité du lieu (fig. 54).

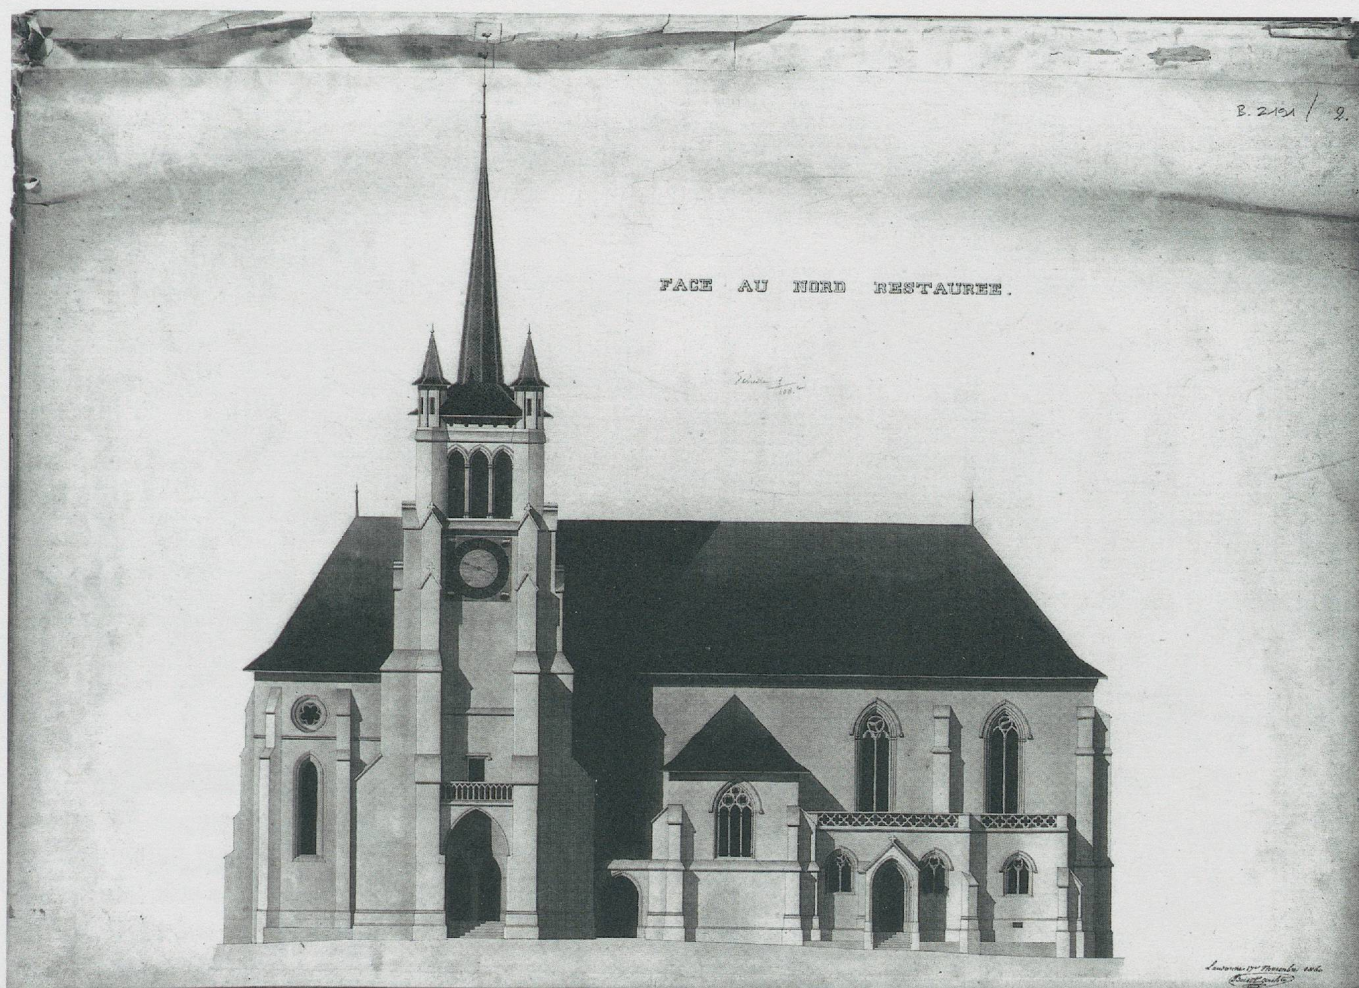
Fig. 60
Henri Boissot
«Face au Nord restaurée», 17 novembre 1860.

Après le retranchement des contreforts du clocher, Boissot prévoit la création d'un porche ouvert sur la place par une arcade en tiers-point, surmontée d'une terrasse bordée d'un garde-corps. A l'intérieur, deux petites portes en bois, percée dans un portail double orné d'arc en tiers-points et d'un motif trilobé, donnent accès au temple. Les chapelles nord sont couvertes d'une terrasse asphaltée, conformément aux vœux de l'édilité. Cette modification permet le prolongement en contrebas des fenêtres de la nef et entraîne la suppression de l'ancien *auvent en bois plus antique que gracieux* dont Blavignac proposait en 1855 le maintien.

En novembre 1860, Boissot livre le résultat de son travail, dans un mémoire accompagné d'un devis et de 13 planches³⁴ (fig. 60 et 61).

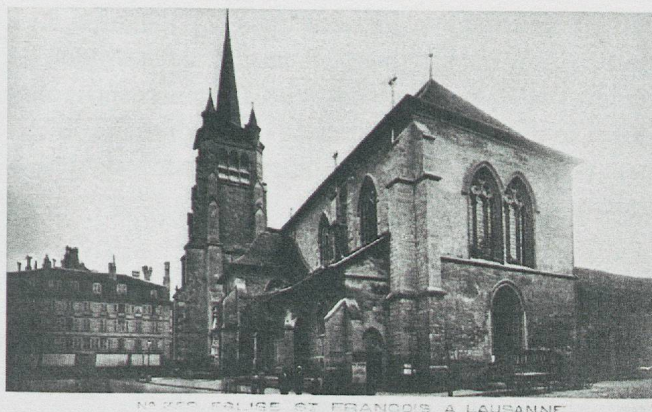
Fig. 62

La façade ouest, restaurée par Boisot en 1866-1867 est encadrée au nord par la face ouest de la chapelle Saint-Bernardin avec sa nouvelle porte, percée en 1859 par Boisot, lors de l'aménagement du poste de police et au sud par des remises qui disparaîtront en 1901.

Conjointement, la construction d'un nouvel orgue oblige à résoudre de toute urgence la question de la façade occidentale; de nouveaux plans, apparemment fidèles à la version de 1860, et un devis de Boisot sont adoptés en automne⁴⁰. Le chantier démarre au début de 1866 et s'achève l'année suivante. Perron, porte et fenêtre sont reconstruits; la maçonnerie de la façade qu'il avait été proposé de rétablir en pierres de taille est simplement réparée puis crépie. Une porte en bois ornée complète le tout⁴¹. Henry de Geymüller concédera en 1899 que cette façade, créée par Boisot, présente des qualités respectables pour l'époque⁴² (fig. 62).

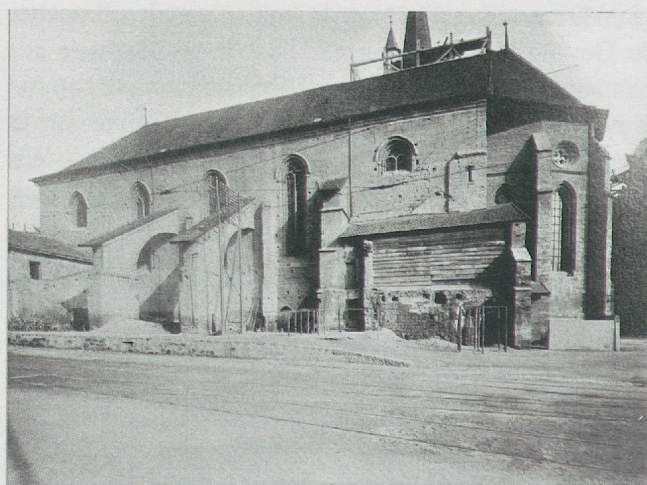
Fig. 68
 Edmond Bornand
 Face sud du temple, après la démolition des hangars des Postes et avant la construction du kiosque des tramways, 1896.
 La façade sud est dégagée, à l'exception de la remise adossée à l'angle sud-ouest du temple, abritant les dépendances du poste de police et la sacristie contre la travée orientale de la nef, fermée au bas par le mur nord de l'ancienne salle capitulaire. Ces éléments disparaîtront en 1901.
 (MHL: Collections photographiques)

la place vers l'Hôtel Gibbon permet l'achèvement du tronçon de la route de la Gare. Des travaux de terrassement sont entrepris pour la pose des rails du tramways⁷¹. Les hangars appuyés contre la face sud de la nef, indispensables à l'administration fédérale dans l'attente d'une solution de remplacement, finissent par disparaître et seules subsistent les dépendances du poste de police, installées en 1878⁷² dans la bâtisse adossée au sud-ouest du temple. La façade sud apparaît dès lors dans sa nudité désolante (fig. 68).

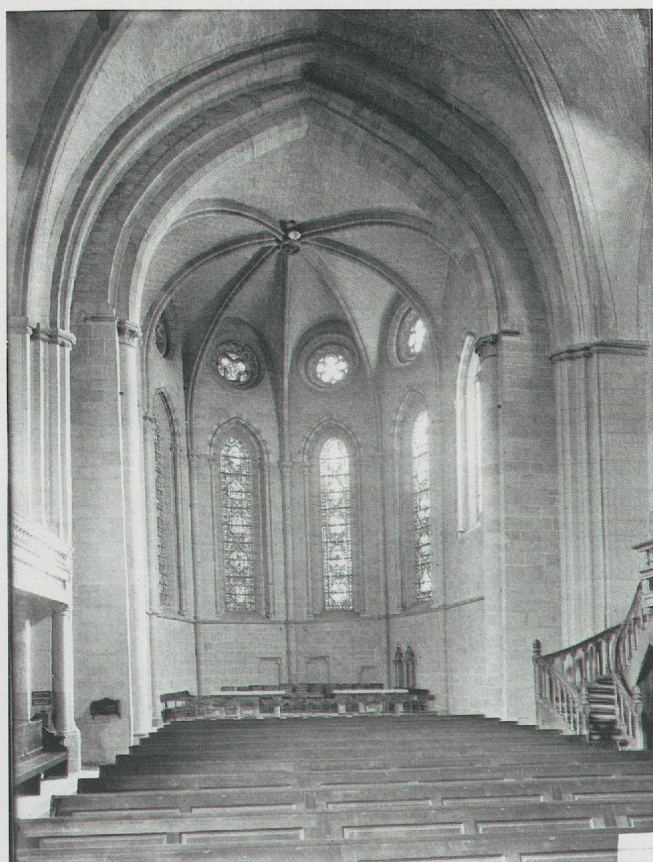
Fig. 76
Anonyme
Vue du chœur, entre 1922 (pose des tables de communion de Schmid) et 1930 (démolition des galeries).
Les tables de communion reprennent le motif de l'Agneau mystique, découvert la même année sur la clef de voûte de la chapelle de Billens.
(ACV-AMH. Photo ACV)

A la fin de 1906, les vitraux des quatre grandes fenêtres et de leurs rosaces sont posés et les études pour les deux verrières latérales, en cours. Les autorités marquent leur satisfaction. *Le chœur du temple a été aussi complètement restauré à l'occasion de la pose des vitraux. Ces travaux ont eu d'heureux effets et ont complètement transformé et embelli cette partie de l'édifice¹²⁸ (fig. 76).*

En octobre 1922, quatre tranchées sont creusées dans le chœur, en vue du renouvellement du dallage et de la construction de deux tables de communion pour lesquels Schmid est en pourparlers avec la paroisse depuis 1919¹³⁸. Cette fouille partielle révèle quelques fondations. Le nouveau dallage prend place et les tables en pierre dessinées par Schmid et rehaussées de couleur par Correvon sont posées en fin d'année (fig. 76).

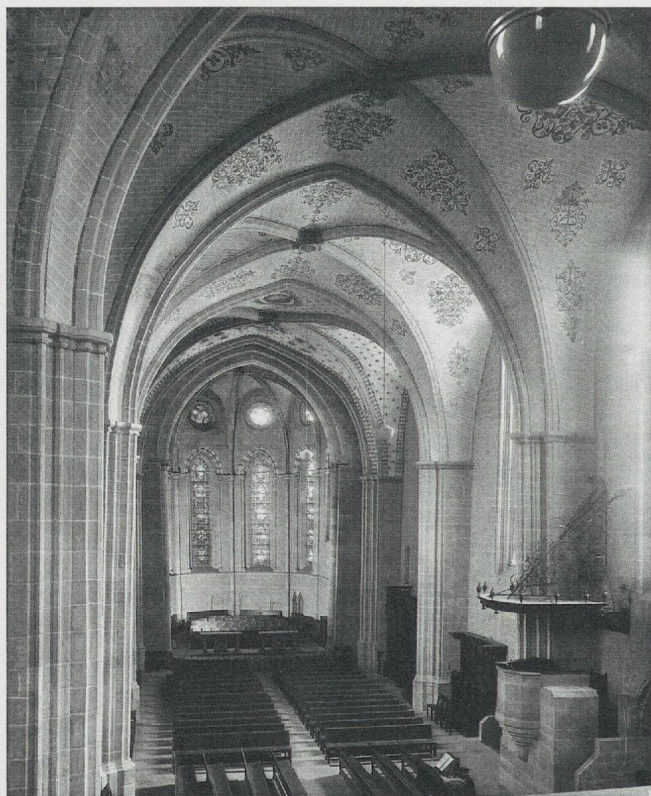
Fig. 83
Edouard Garraux
Vue de l'intérieur après restauration, 1932.
(AFMH: B 2331. Photo AFMH)

conformément aux vues des experts et une chape en béton armé vient assurer l'indéformabilité des voûtes du chœur et de la nef¹⁷³. Ces travaux sont approuvés par Naef qui ne peut s'empêcher de constater que l'intervention, une fois de plus, a été effectuée sans consultation préalable de la Commission des monuments historiques (fig. 83).

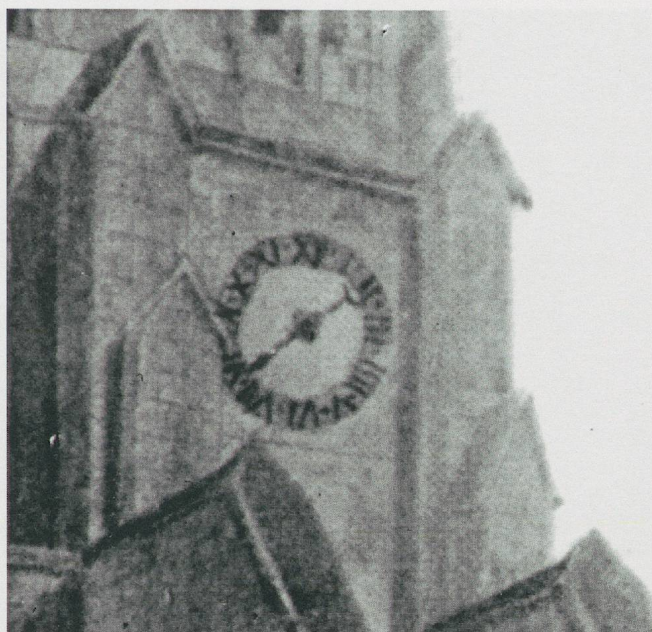
Fig. 105
Anonyme
Gravure coloriée, sans date, avant 1829. Détail.
La longue aiguille unique est cerclée d'un anneau portant les douze heures en chiffres romains. Le disque inscrit semble vierge de toute décoration, alors qu'une trace de forme carrée circonscrit cet anneau.
(AFMH: 61937. Photo AFMH)

Avant 1829 (fig. 105) .

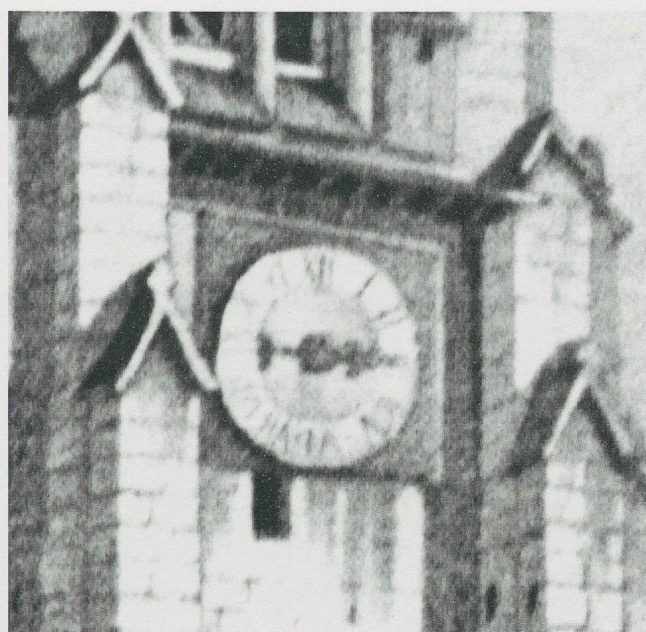
Fig. 106
Friedrich Martens
«L'église et la place Saint-François». Lithographie en noir et ocre ou bistre publiée par le *Bazar Vaudois*. 1849. Détail.
Les représentations du début du XIX^e siècle divergent passablement. Voici une réédition lithographiée d'une gravure à grande diffusion, avec quelques variantes.
(MHL: Collections iconographiques)

En 1849 (fig. 106) .

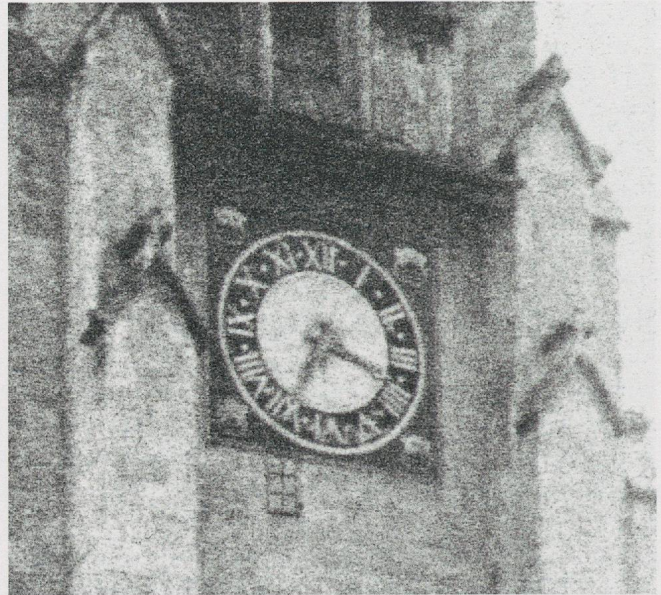
Fig. 108
Vue de l'église depuis l'angle nord-est de la place, 1890. Détail.
En 1869, la commune paie pour la «pose de nouvelles aiguilles à l'horloge». Le cadran ne portait jusque-là qu'une seule aiguille, pour les heures.
(MHL: Collections photophiques)

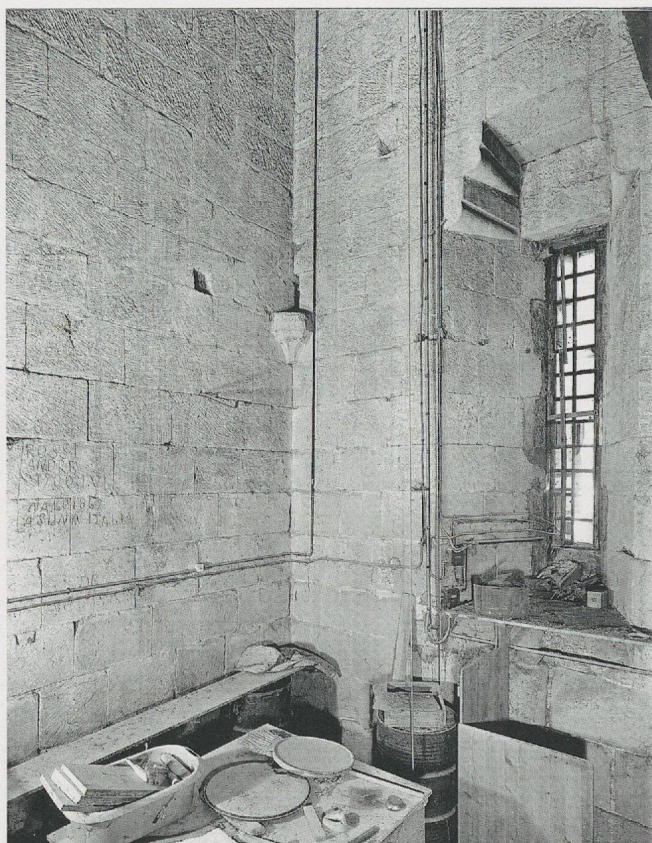
Fig. 130
Premier étage du clocher, vue intérieure, en direction du sud-ouest, septembre 1991.

L'intérieur de l'unique fenêtre est dans un bon état de conservation. Comme l'ensemble des parois de cet étage, elle ne semble pas avoir subi de modifications lors de la dernière restauration. La taille de la pierre du parement intérieur du clocher est de deux types: Dans la partie basse, les layures sont obliques et parallèles, d'une rugosité moyenne, comme provenant d'une laye brettelée. Au-dessus, par contre, le parement possède des layures rugueuses, croisées, et le bord des pierres est lissé au ciseau. On retrouve ce type de layures à l'extérieur du clocher, à un endroit protégé des intempéries.
