Zeitschrift:	Cahiers d'archéologie romande
Herausgeber:	Bibliothèque Historique Vaudoise
Band:	73 (1998)
Artikel:	L'église Saint-François de Lausanne : genèse d'un monument historique
Autor:	Huguenin, Claire / Doepper, Ulrich / Feihl, Olivier
Kapitel:	Histoire de l'église illustrée au moyen d'images de synthèse
DOI:	https://doi.org/10.5169/seals-836009

HISTOIRE DE L'ÉGLISE ILLUSTRÉE AU MOYEN D'IMAGES DE SYNTHÈSE

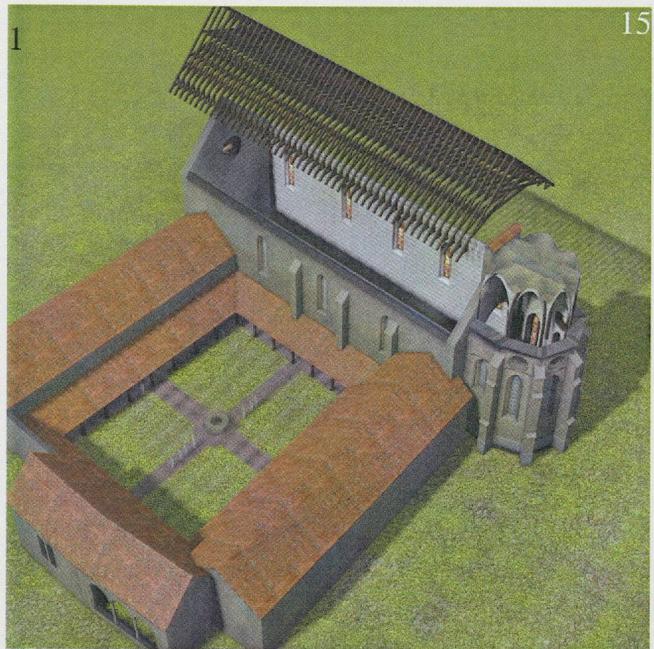
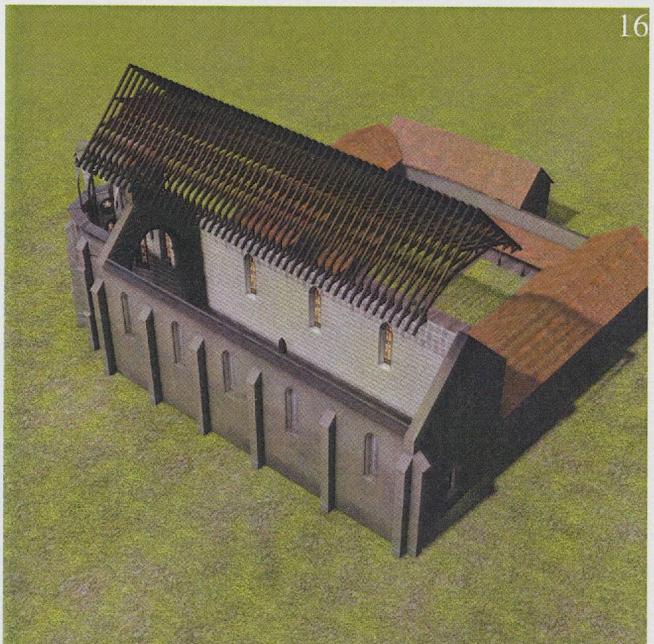
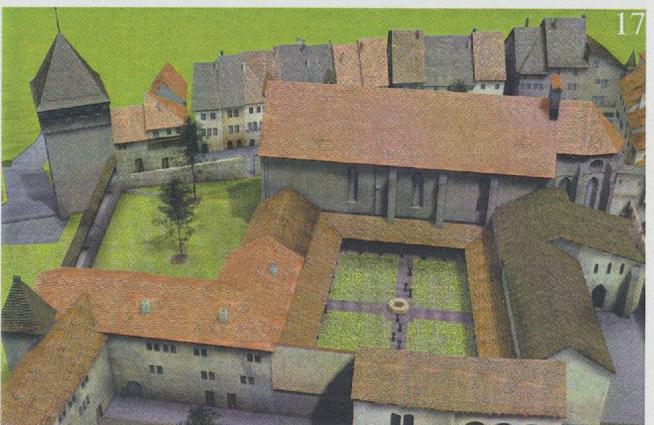
Fig. 15-17

Etat des connaissances: à l'origine, l'église est construite dans ses dimensions actuelles et très vite intégrée aux murs de ville.
(Archéotech SA)

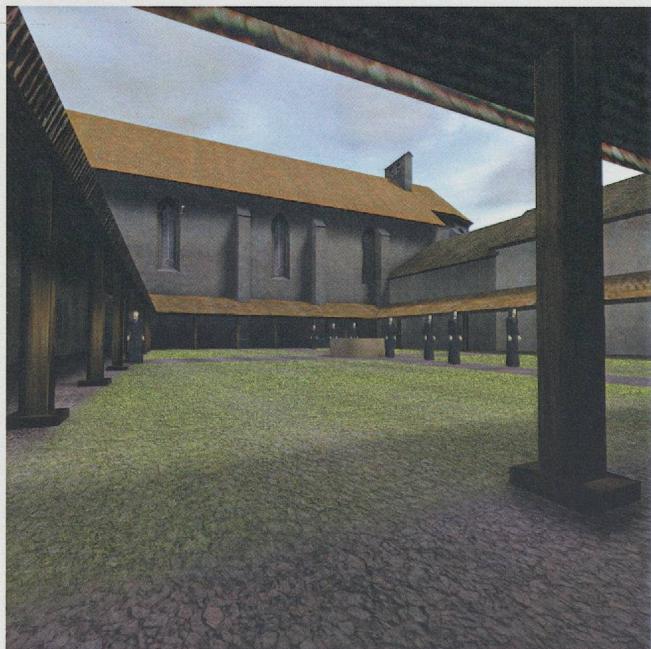
Fig. 18
Les bâtiments conventuels s'étendent au sud avec un cloître à galeries de bois.
(Archéotech SA)

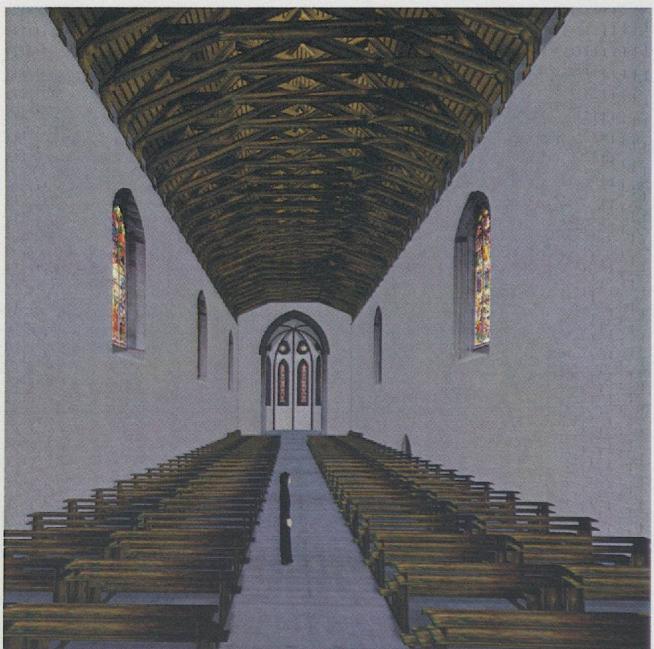
Fig. 19
A l'intérieur, la nef n'était recouverte que d'un plafond de bois probablement constitué par la charpente elle-même.
(Archéotech SA)

La toiture, et en particulier, le mode de couvrement de la nef ont donné lieu à quelques spéculations et hypothèses. Si l'absence de voûtement ne faisait aucun doute pour Geymüller, la *couverture consistait, soit dans une charpente apparente comme le montre la grande église des Franciscains, St^a Croce à Florence, construite peu après – et où le chevet seul comme ici était voûté – soit un berceau lambrissé en tiers-point, ou simple, ou composé comme il en existaient beaucoup vers cette époque et dont on peut voir entre autres un spécimen à Venise, St^o Stefano².* Naef adopta aussi ce point de vue: *La nef [...] était couverte d'une charpente apparente, avec un lambris en forme de berceau brisé en tiers-point, décoré de peintures. [...] Il faut observer, qu'à la même époque, les grandes salles supérieures de Chillon possédaient des plafonds cintrés identiques, et très probablement aussi beaucoup d'églises de campagne.* Ce plafond aurait été sous-tendu de *grandes poutres horizontales, les entraits, comme dans l'exemple local de l'abbaye de Montheron.* Il est impossible de se déterminer pour l'une ou l'autre des possibilités; retenons la remarque de Grandjean, qui constate, après Geymüller, que *l'intrados de l'arc*

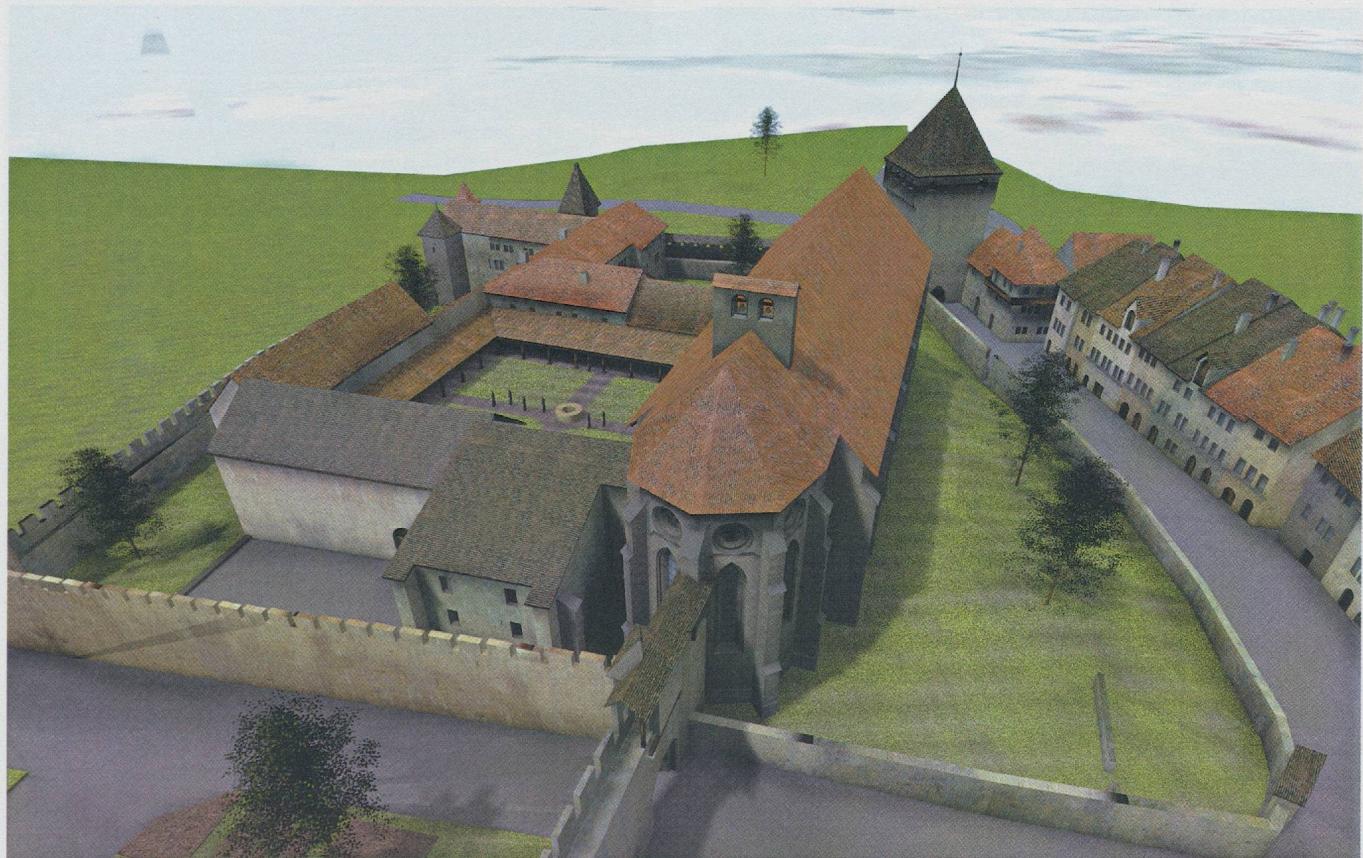
Fig. 20

L'église primitive a été rapidement intégrée au mur de ville, lequel est venu s'appuyer au contrefort axial du chœur peut après.
(Archéotech SA)

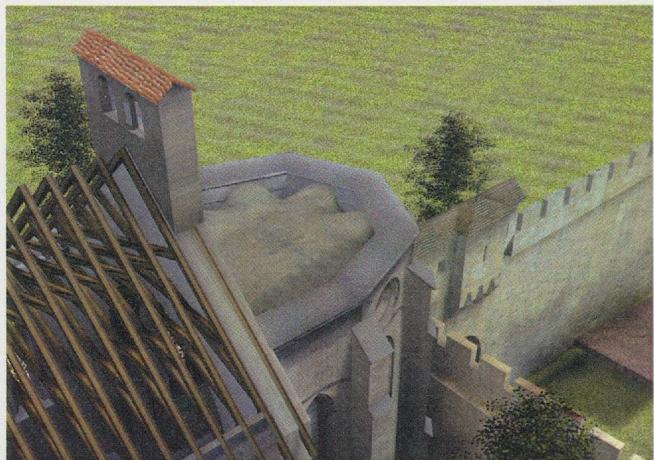
Fig. 21

Selon la règle, seul le chœur était voûté; un mur pignon supportait le beffroi au-dessus de l'arc triomphal.
(Archéotech SA)

Pour Geymüller, le pignon de maçonnerie surmontant l'arc triomphal fut démolî à une date incertaine, mais au plus tard en même temps qu'on voûtait l'église⁸. Peut-être est-ce à la suite de cet affaiblissement de la structure que l'on érigea un contrefort au sud de la nef, entre la quatrième et la cinquième travée (*contrefort H*), dont la nécessité ne s'imposa pas immédiatement aux architectes lorsqu'ils procédèrent à l'édification des voûtes.

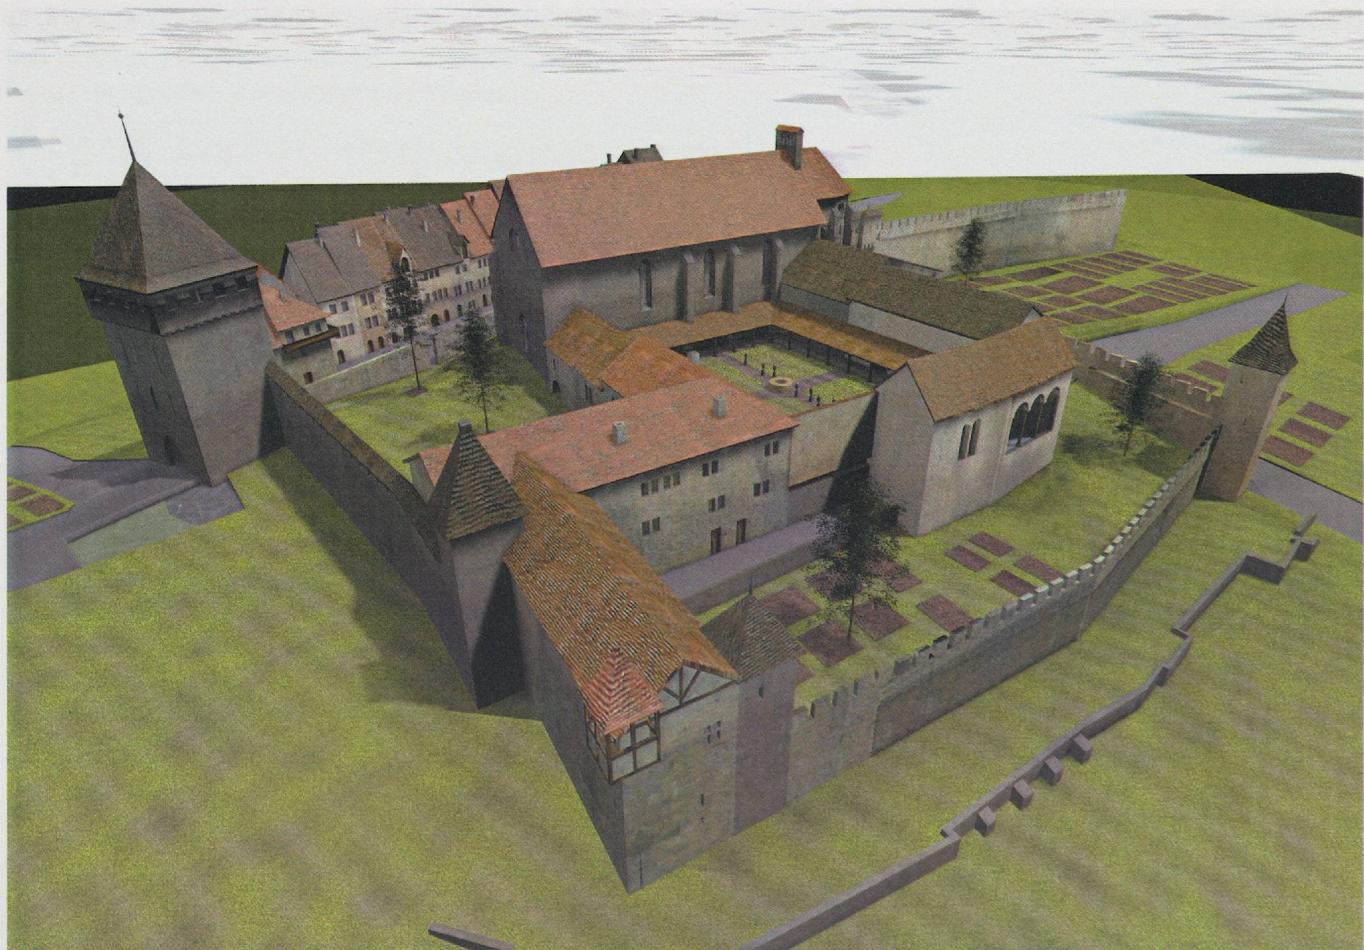
Fig. 22

Les bâtiments conventuels s'étendaient au sud; les reconstitutions présentées ici s'appuient sur les éléments retrouvés en fouilles et sur la représentation du plan Buttet.
(ARCHÉOTECH SA)

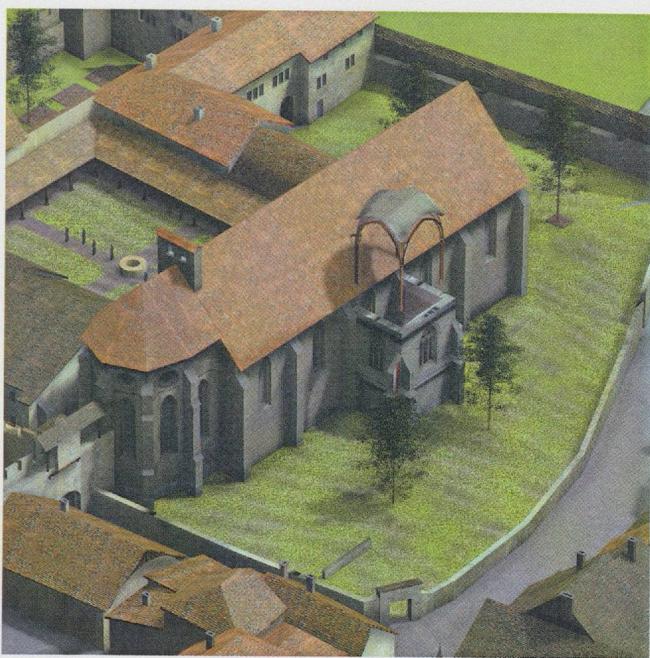
Fig. 23
Au début du XIV^e siècle, une chapelle privée est ajoutée au nord de l'église.
(Archéotech SA)

A cette première construction fut adjointe, sans doute au début du XIV^e siècle, la chapelle de Billens, saillant à l'extérieur et communiquant avec l'église par une ample arcade ouverte dans la paroi septentrionale de la nef, à la place d'une des fenêtres primitives⁶. Marcel Grandjean attribue cette date à la chapelle en comparaison avec l'église Saint-Etienne à Aubonne, encore en construction probablement en 1306, qui lui ressemble par son arcade d'entrée et d'autres détails, et avec le chœur de l'église paroissiale de Payerne, dont l'œuvre est citée en 1290, par la modénature de son arcade, la disposition de sa voûte sur colonnes et le rempage de ses fenêtres.

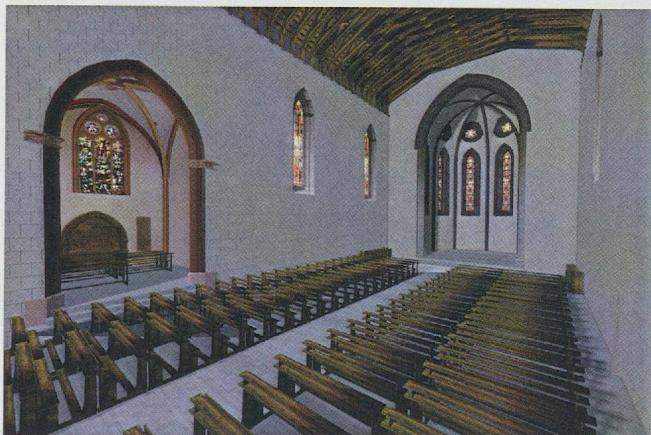
Fig. 24
Cette adjonction nécessita le percement du mur nord et la suppression de la 3^e fenêtre du XIII^e siècle.
(Archéotech SA)

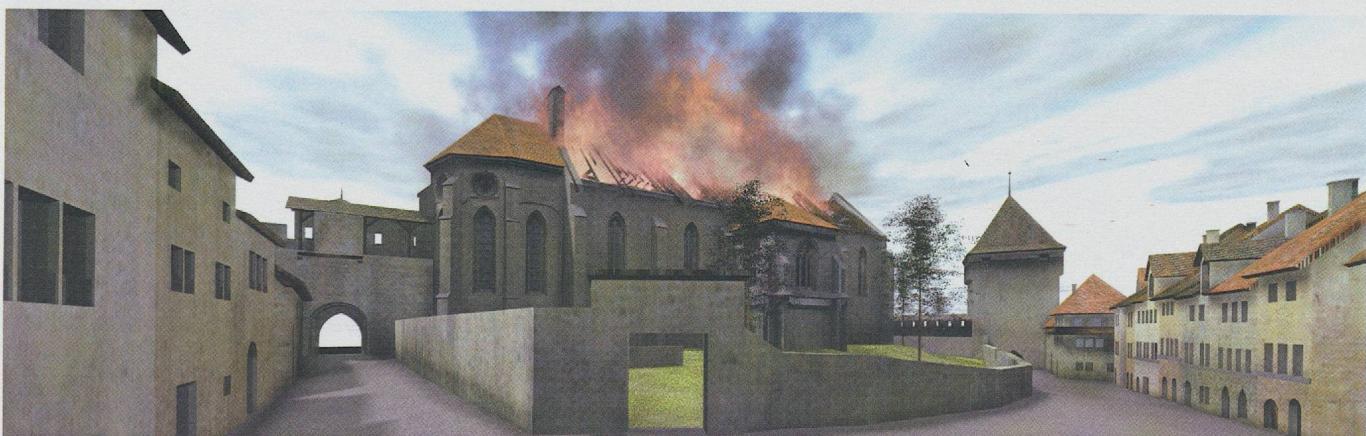
Fig. 25
En 1368, une grande partie de l'église et des bâtiments conventuels fut détruite par un incendie.
(Archéotech SA)

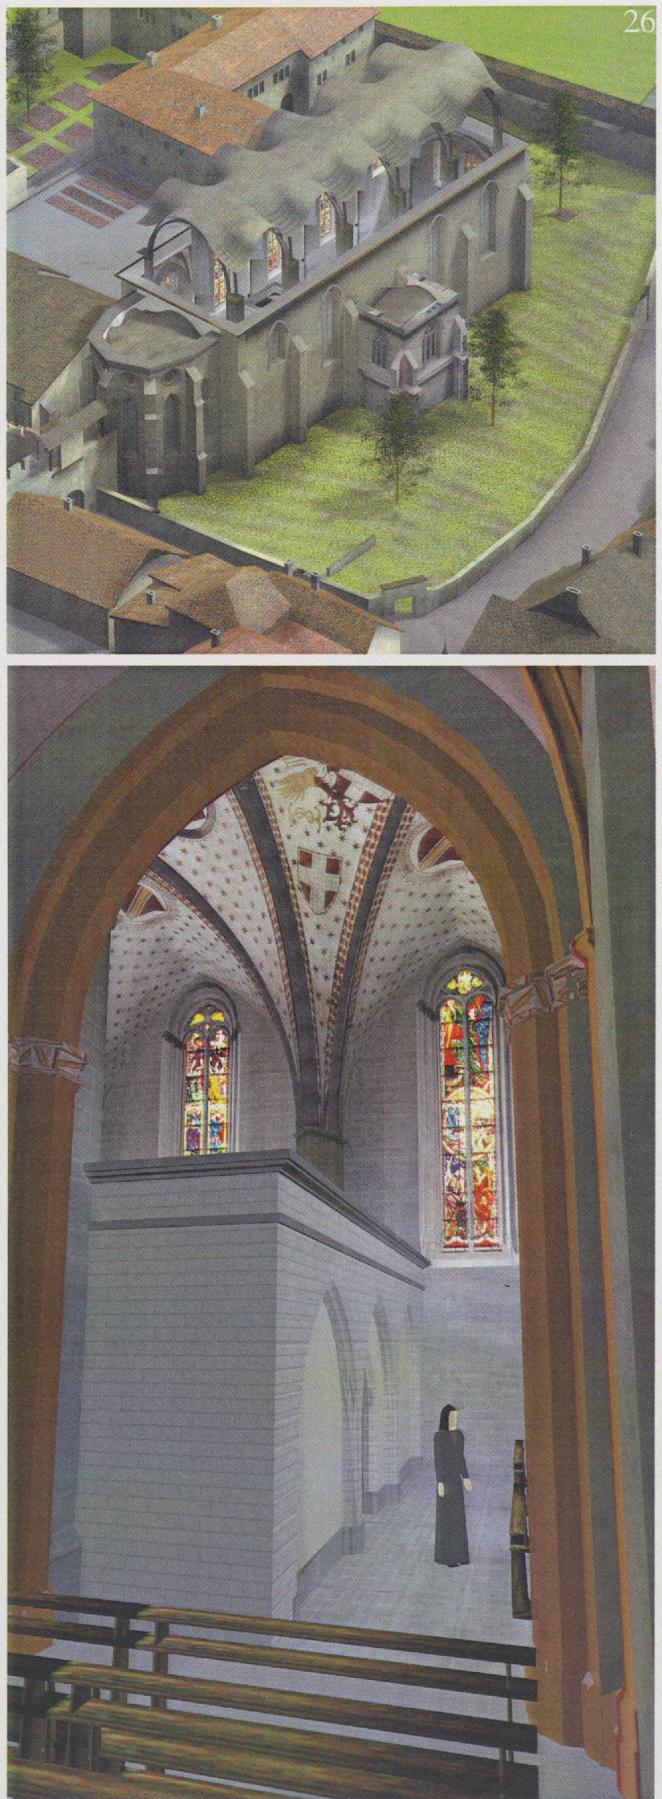
Fig. 26 et 27

Entre 1383 et 87, après l'incendie, la nef est dotée d'un voûtement, de nouvelles fenêtres à remplage et d'un jubé séparant la nef en deux parties, l'une réservée au couvent et l'autre aux laïques.
(Archéotech SA)

Tout en réparant les conséquences de l'incendie de 1368 environ, qui dut ruiner les toitures de toute l'église mais épargner la voûte du chœur, *il s'agissait d'éclairer la nef par des fenêtres plus grandes, et de munir en voûtes cette partie du temple. [...] On fit dans la maçonnerie ancienne les brèches nécessaires pour l'établissement régulier des grandes fenêtres; on mura les anciennes [...]. Pour l'établissement des voûtes, l'architecte se décida fort judicieusement [...] d'établir des voûtes d'arêtes sur les piliers intérieurs, les murs ne fonctionnant plus guère que comme clôtures. A noter, l'existence attestée cette fois, d'un aménagement de la façade ouest, avec porte monumentale et grande fenêtre géminée.*

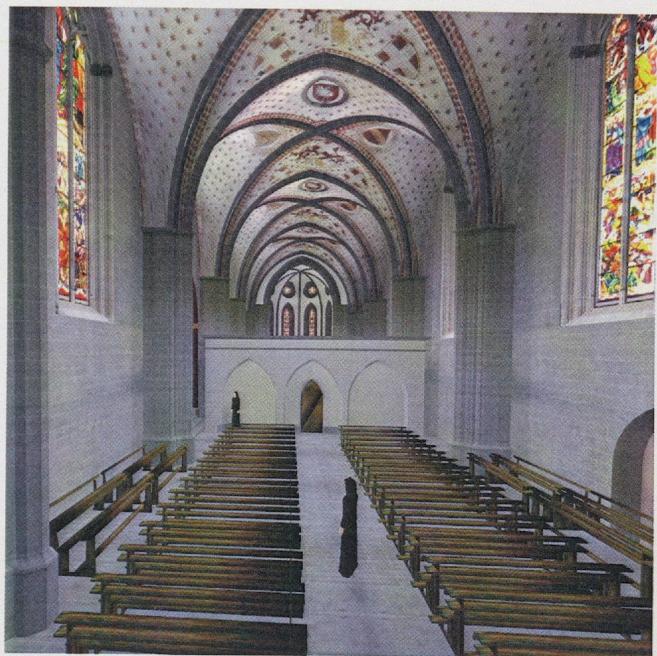
Fig. 28

Entre 1383 et 87, après l'incendie, la nef est dotée d'un voûtement et d'un jubé et de nouvelles fenêtres sont percées dans la nef. Le jubé est positionné en fonction des fouilles de Sennhauser en 1968 et l'élévation est inspirée du jubé de Valère à Sion.
(Archéotech SA)

L'existence d'un jubé, construit après ces remaniements, fut révélée par les fouilles de 1966 de Sennhauser. Ses fondations consistaient en un *large gril de maçonnerie*, avec deux longs murs transversaux, reliés entre eux par trois murs longitudinaux plus courts, [...] formant un rectangle dont la longueur occupe à peu près toute l'ouverture de la nef et dont la largeur est d'environ cinq mètres. Elle sont en grès partiellement rougi par le feu, solides, mais grossières, contenant bon nombre de pierres utilisées, à l'origine, pour des travaux en élévation; certaines portent des traces de peinture; l'une d'elles est un fragment d'encadrement sculpté. Sennhauser, ne disposant pas d'indices permettant de reconstituer le jubé, estimait cependant *vraisemblable qu'il enjambait la nef à la manière d'un pont*. Sur l'axe de l'église, un passage médian, flanqué de deux emplacements semblables à des chapelles, reliait le chœur à la nef, réservée aux laïques.

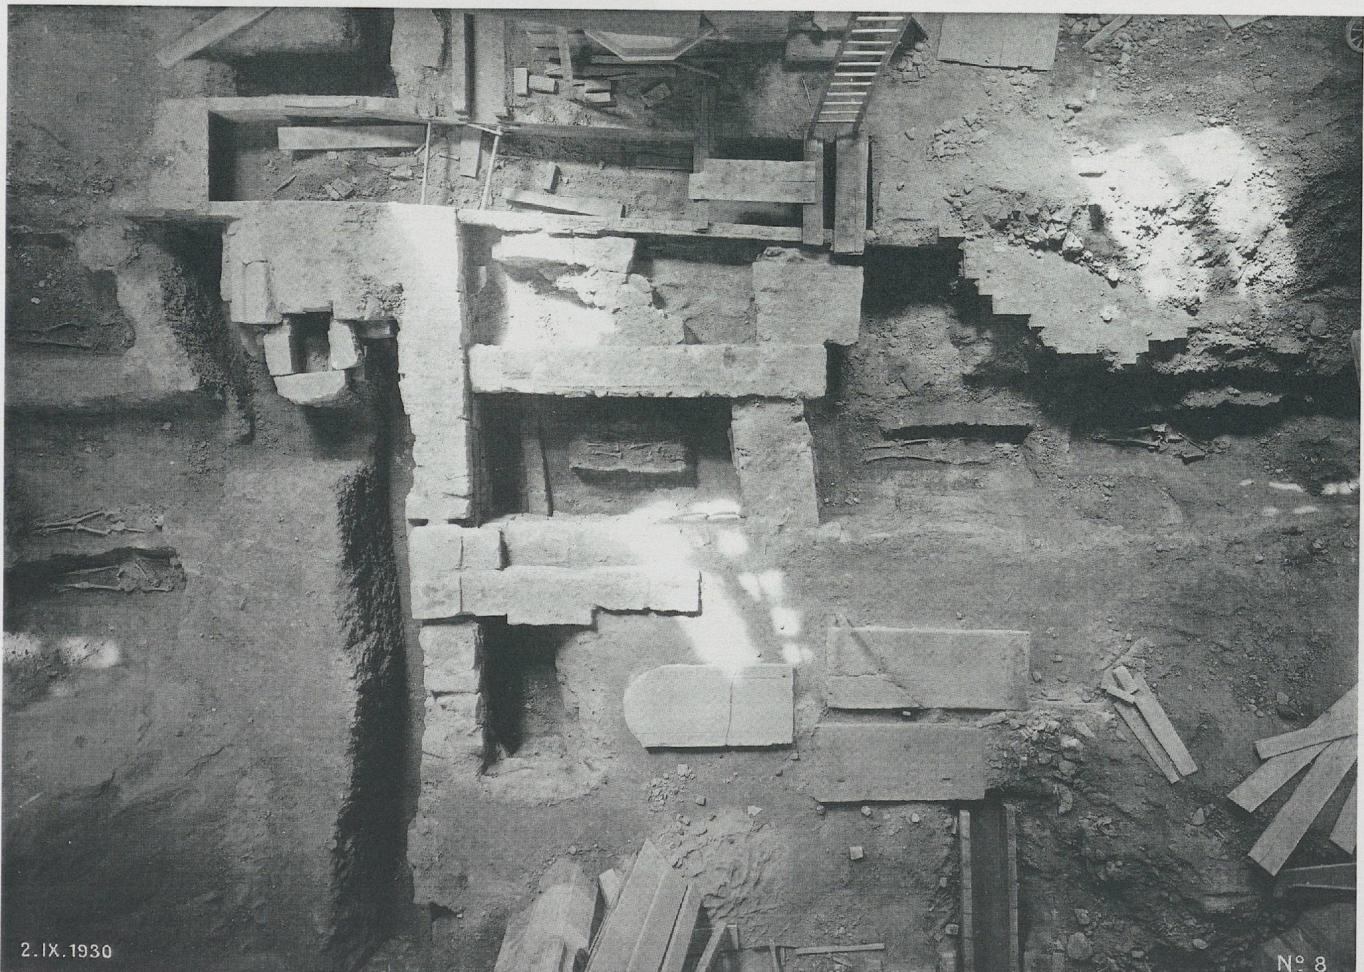
Fig. 29

Eglise Saint-François, vue des fouilles dans la nef, au niveau de la 3^e travée et les vestiges du jubé en septembre 1930.

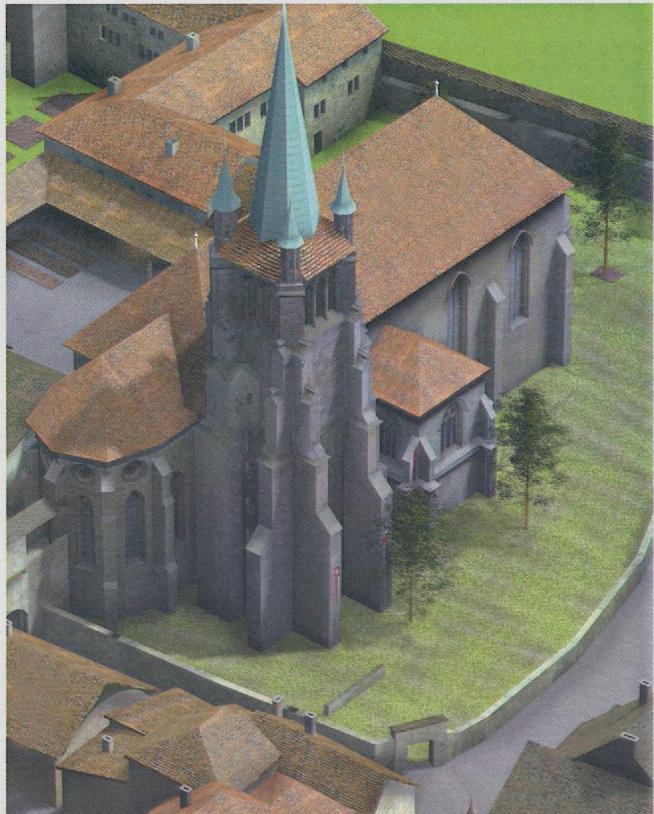
Fig. 30

Vers la fin du XIV^e et le début du XV^e siècle, le clocher actuel est construit au nord de la nef.
(Archéotech SA)

Mais les travaux n'étaient pas terminés. Les Franciscains, dérogeant à leur règle de simplicité, peut-être sur l'instigation des bourgeois de Lausanne, édifièrent bientôt un clocher monumental sur la face nord, à côté de la travée orientale de la nef, bouchant une des fenêtres du XIV^e siècle. [...] La parenté qui lie le clocher de Cossy, en chantier vers 1407, à celui de Saint-François engage à faire remonter l'érection de ce dernier à la même époque, peut-être un peu plus haut, c'est-à-dire aux dernières années du XIV^e siècle⁹.

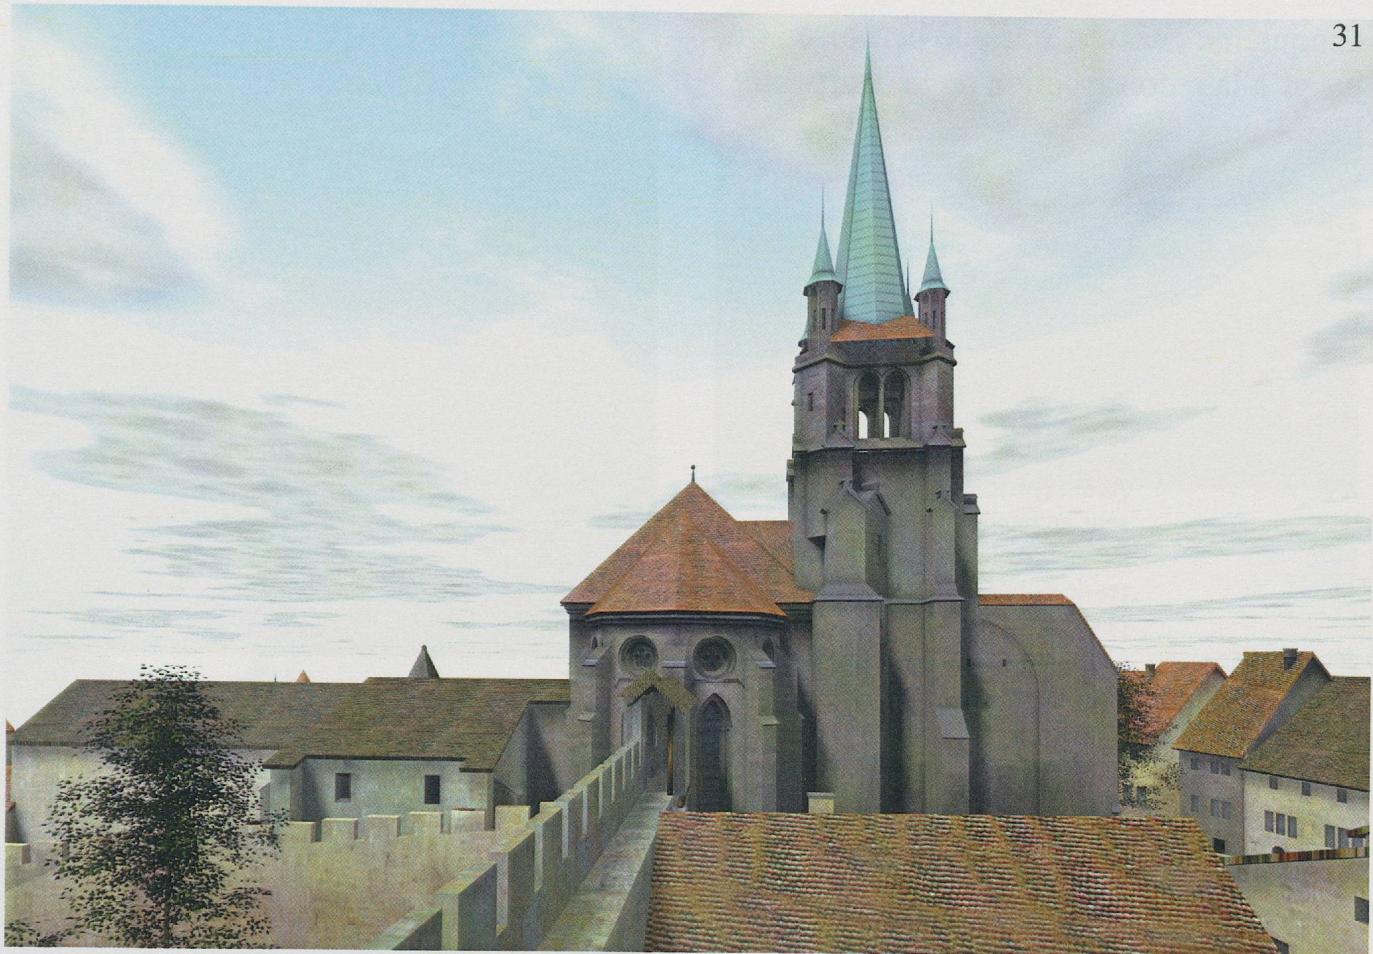
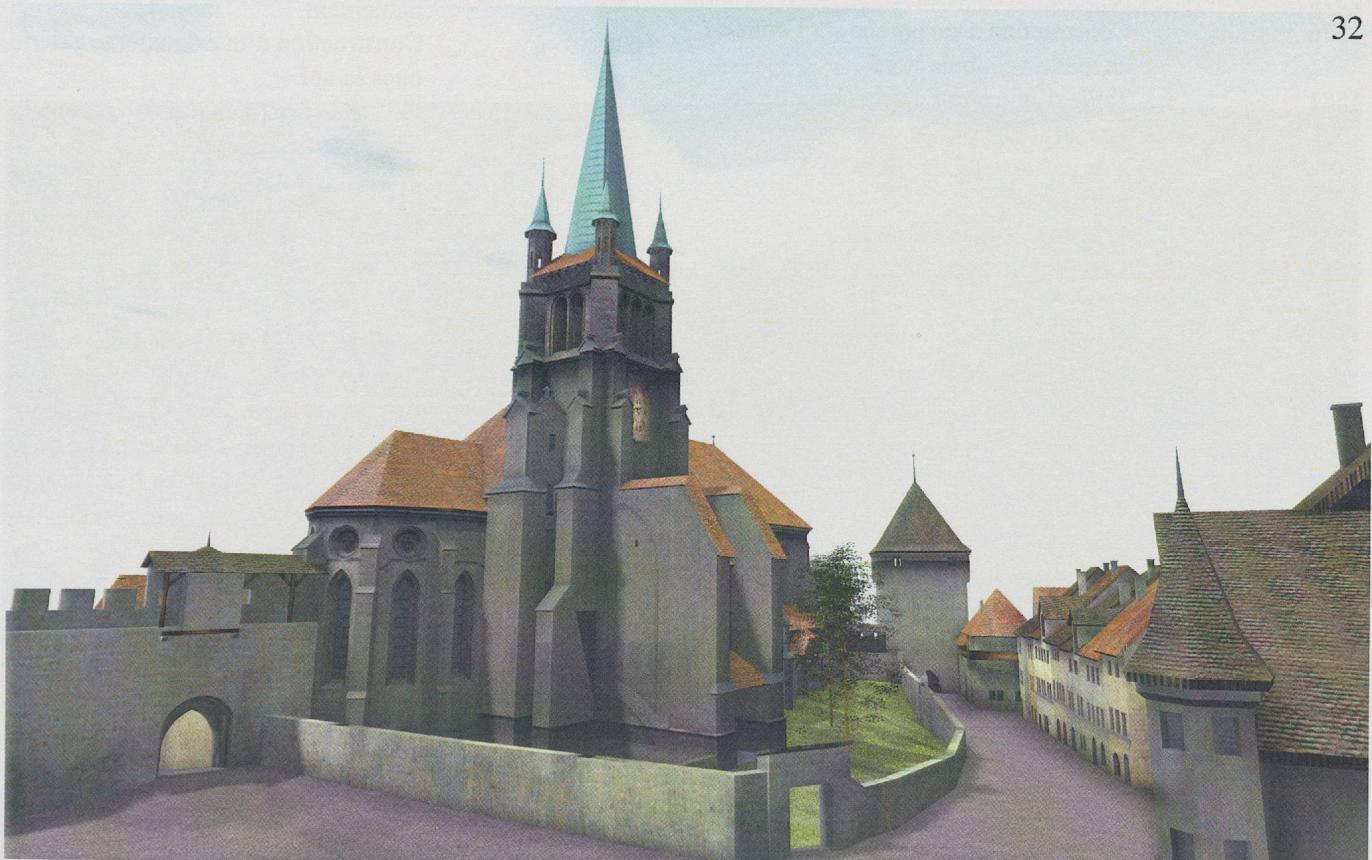
Fig. 31 et 32

Vers la fin du XIV^e et le début du XV^e siècle, le clocher actuel est construit au nord de la nef; les grands arcs-boutants au nord ont été ajoutés en 1593.
(Archéotech SA)

L'aspect de l'élévation nord du clocher ne peut plus être connu avec précision, la construction des deux grands arcs-boutants au nord en 1593 l'ayant modifié considérablement. La façade sud du clocher est racordée à la toiture de la nef.

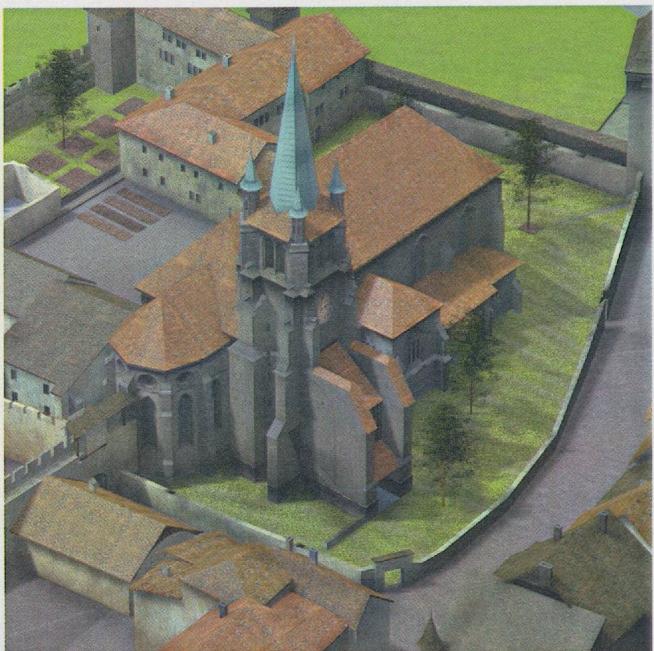
Fig. 33

Vers 1459, deux chapelles sont construites sur le flanc nord de l'église.
(Archéotech SA)

Les travaux les plus significatifs, jusqu'à la Réforme, furent la construction de deux chapelles supplémentaires au nord de la nef, et le percement de deux arcs dans la paroi nord de celle-ci. Dès 1536, le changement de culte entraîna la démolition du jubé et la réaffectation du couvent, ayant comme conséquences autant l'abandon partiel de ce dernier que sa transformation en profondeur.

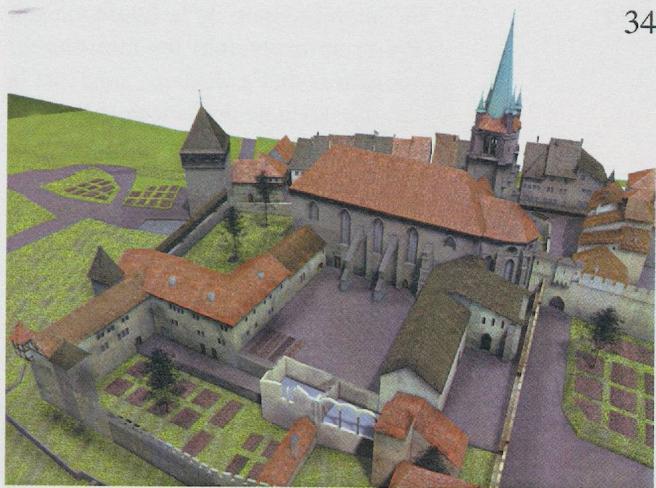
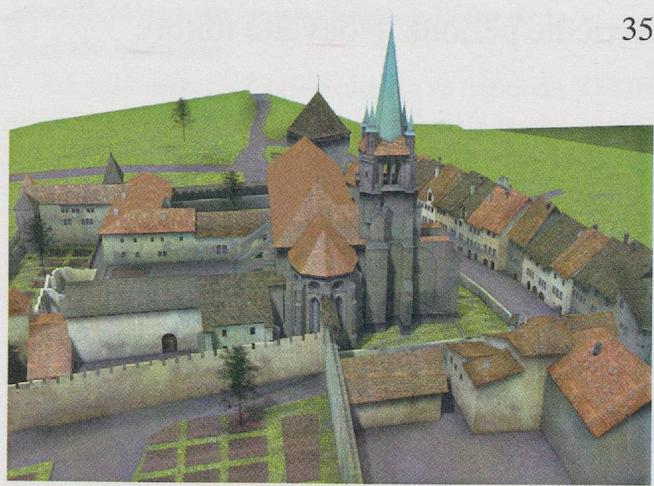
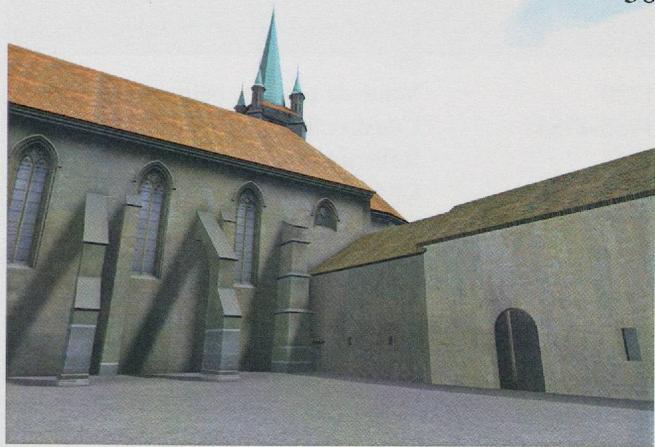
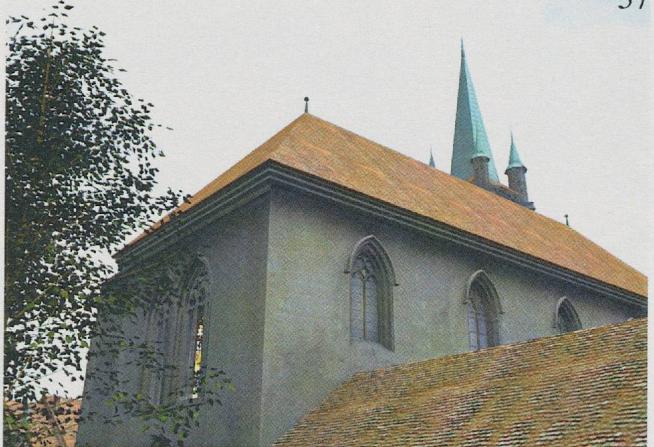
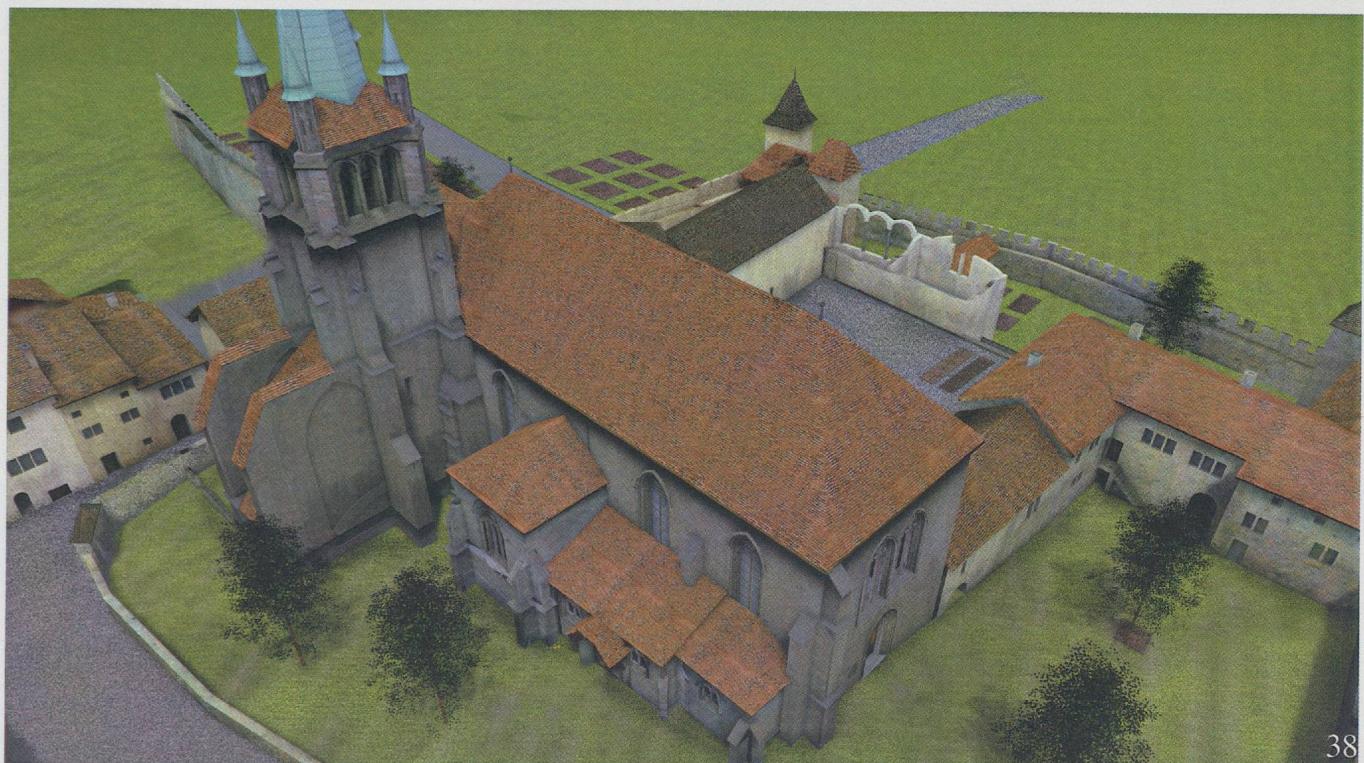
Fig. 34 à 38

Reconstitutions de l'état au début du XVII^e siècle.
(Archéotech SA)

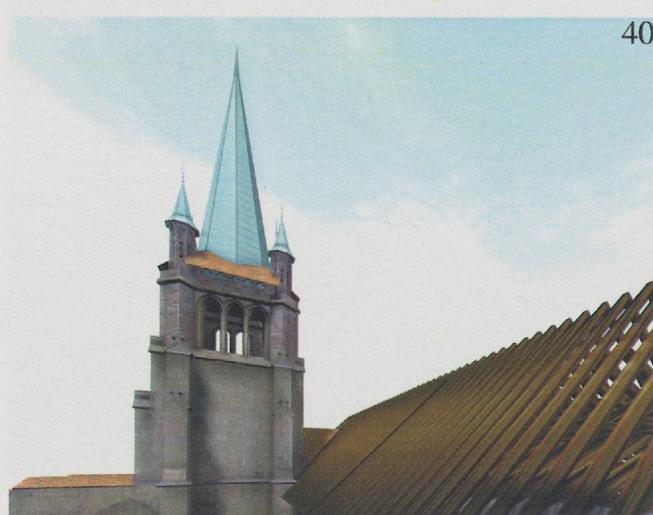
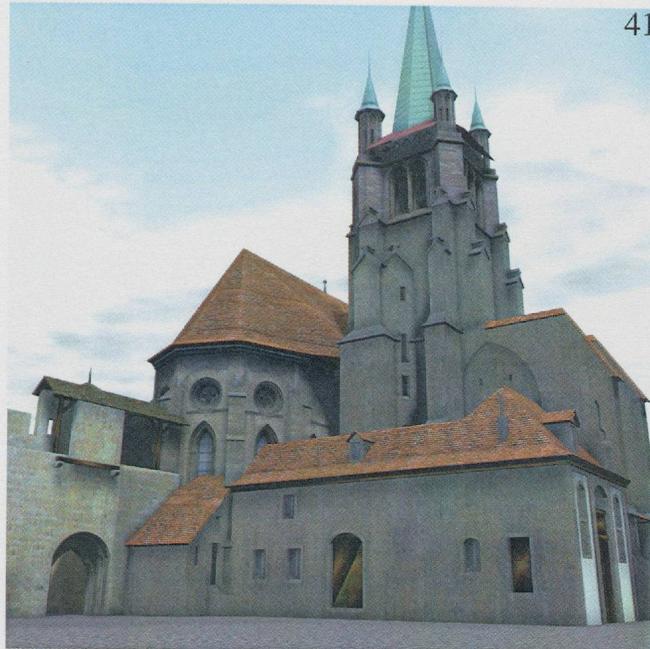
Fig. 39 et 40

Au début du XVIII^e siècle, une nouvelle charpente est posée sur le chœur et la nef, déterminant une seule toiture.
(Archéotech SA)

La silhouette de l'église change au début du XVIII^e siècle, avec la reconstruction entière de la charpente. Par ailleurs, les aménagements intérieurs se poursuivent: peu à peu les galeries englobent l'ensemble des parois de la nef. Sur la galerie occidentale, on installe un orgue.

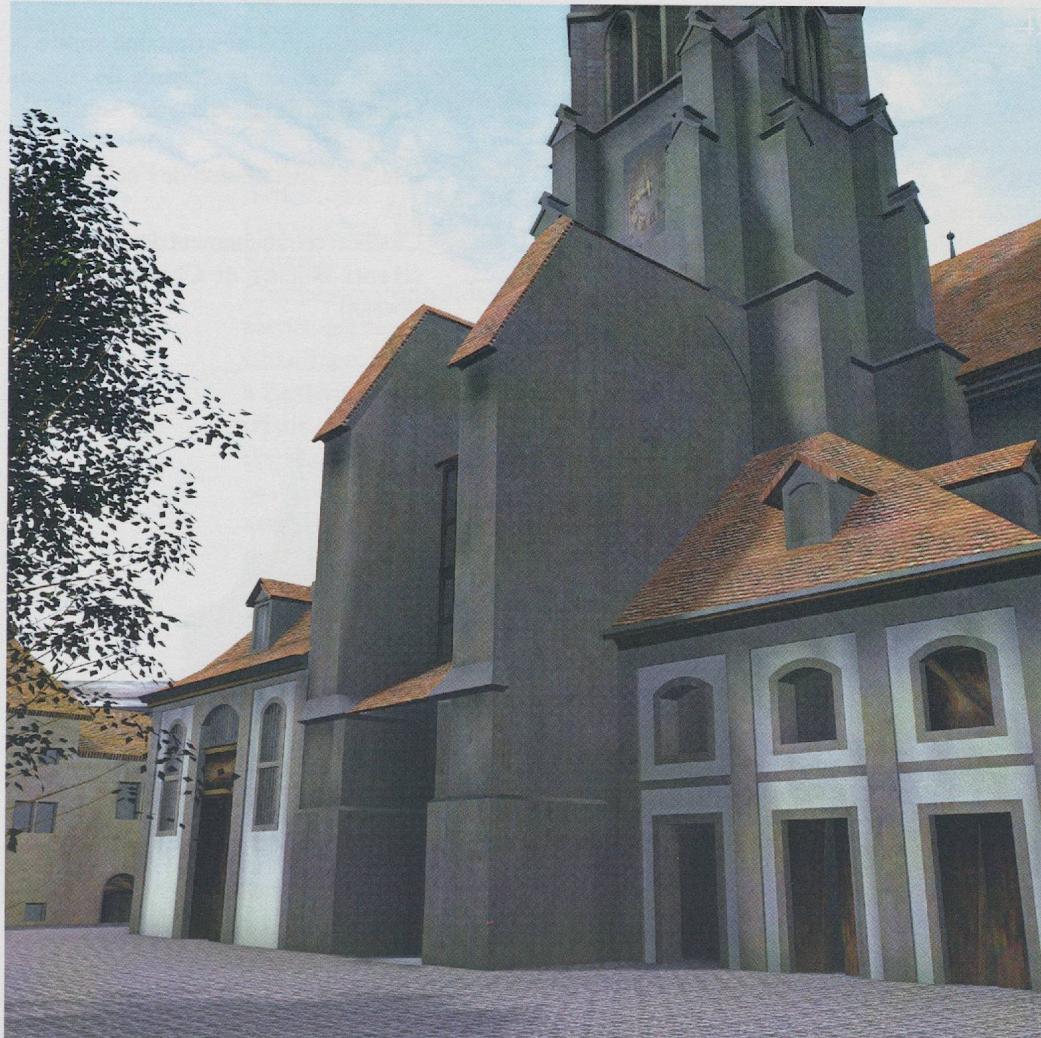
Fig. 41 et 42
Durant le XVII^e et le XVIII^e siècle, l'église est entourée de nouvelles constructions qui viennent s'y adosser.
(Archéotech SA)

De tous côtés, sur la place et en direction des portes de la ville, l'église s'insère dans un tissu complexe et urbain : une de ses chapelles est transformée en loge pour pompes à incendie, les façades nord et est reçoivent de nombreuses constructions adossées.

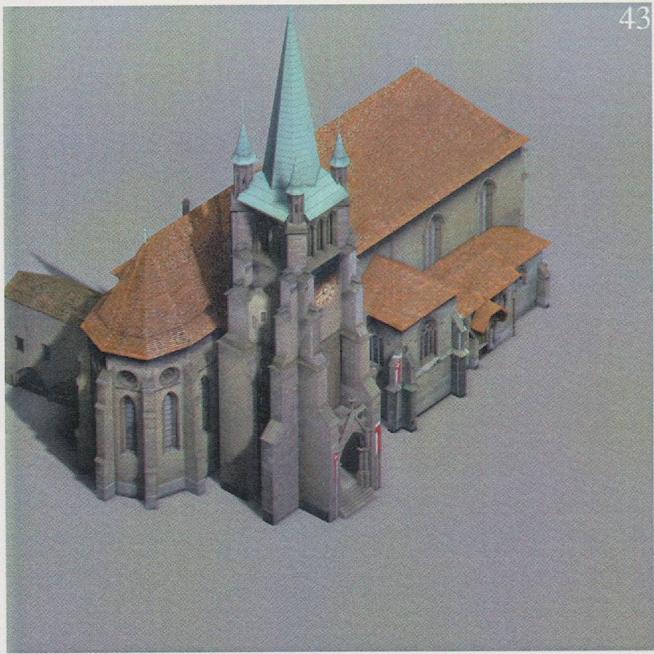
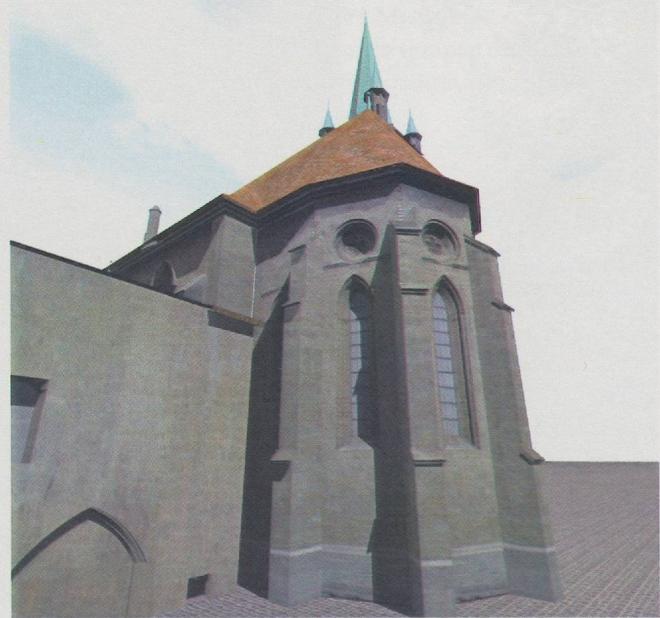
Fig. 43 et 44

Au début du XIX^e siècle la porte de Saint-François est abattue, puis, en 1828, c'est au tour de la porte de Rive, laissant ainsi le chœur dans la situation qui il avait lors de sa construction au XIII^e siècle.
(Archéotech SA)

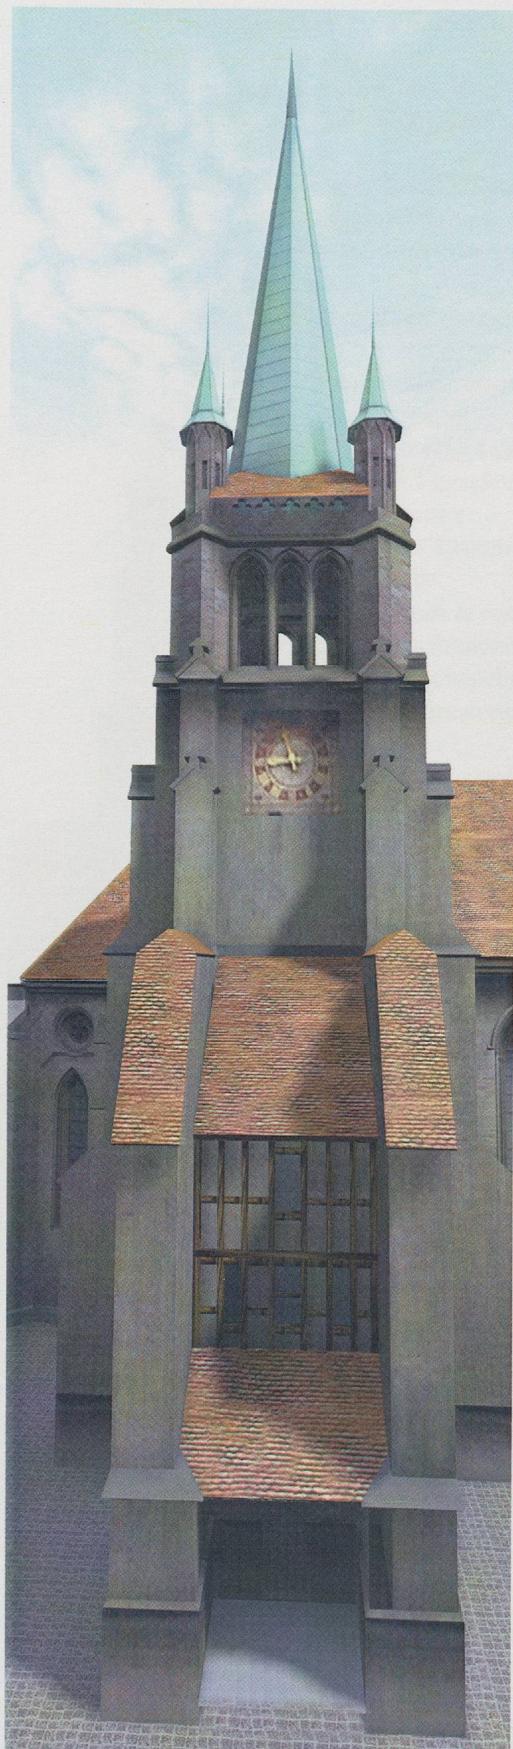
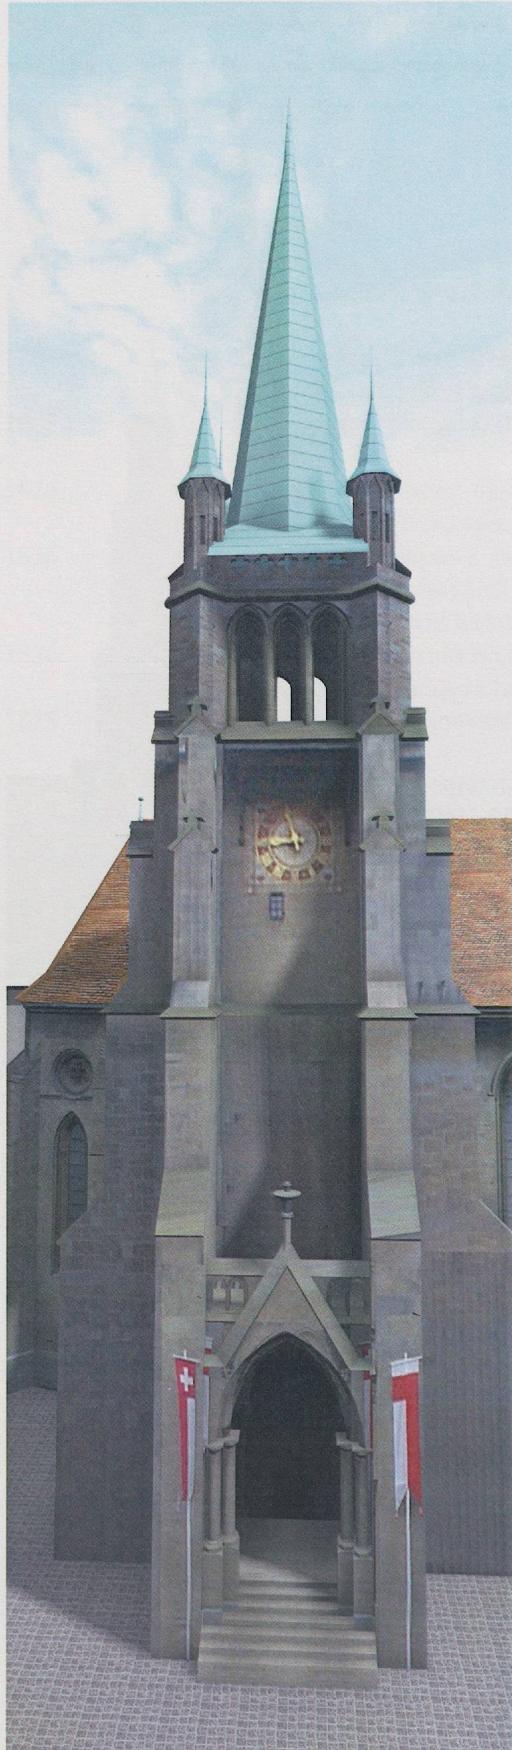
Fig. 45
(Légende à la page 34)

Fig. 45 (p. 33) et 46
En 1867, les bâtiments accolés au clocher sont démolis et un nouveau porche néogothique est construit par Georges Rouge.
(Archéotech SA)
