Zeitschrift: Cahiers d'archéologie romande
Herausgeber: Bibliothèque Historique Vaudoise
Band: 73 (1998)

Artikel: L'église Saint-François de Lausanne : genèse d'un monument historique
Autor: Huguenin, Claire / Doepper, Ulrich / Feihl, Olivier
Kapitel: Essai de datation des parements au moyen des sources documentaires
DOI: <https://doi.org/10.5169/seals-836009>

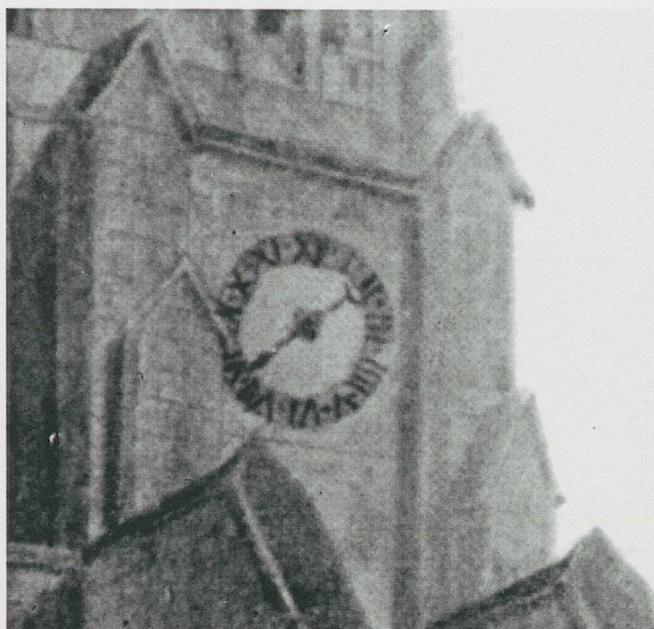
Fig. 105
Anonyme
Gravure coloriée, sans date, avant 1829. Détail.
La longue aiguille unique est cerclée d'un anneau portant les douze heures en chiffres romains. Le disque inscrit semble vierge de toute décoration, alors qu'une trace de forme carrée circonscrit cet anneau.
(AFMH: 61937. Photo AFMH)

Avant 1829 (fig. 105) .

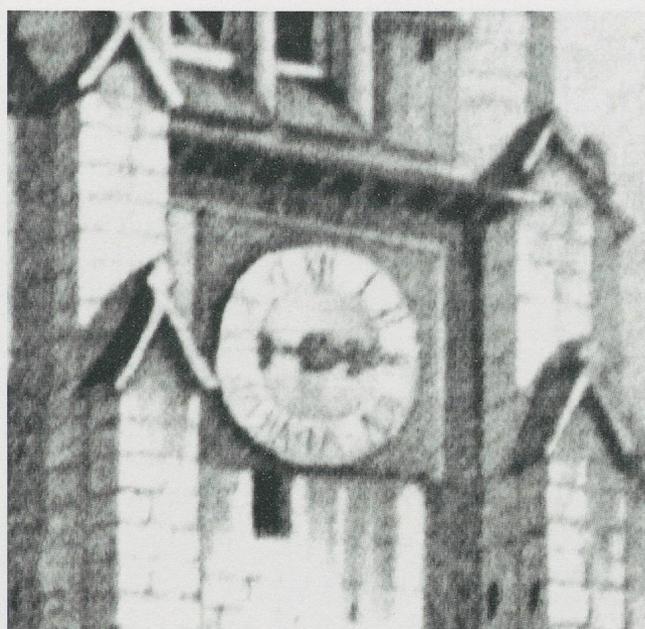
Fig. 106
Friedrich Martens
«L'église et la place Saint-François». Lithographie en noir et ocre ou bistre publiée par le *Bazar Vaudois*. 1849. Détail.
Les représentations du début du XIX^e siècle divergent passablement. Voici une réédition lithographiée d'une gravure à grande diffusion, avec quelques variantes.
(MHL: Collections iconographiques)

En 1849 (fig. 106) .
