Artikel: La fouille de Vidy "Chavannes 11", 1989-1990 : trois siècles d'histoire à Lousonna : archéologie, architecture et urbanisme
Autor: Berti Rossi, Sylvie / May Castella, Catherine / André, Pierre
Kapitel: III: De l'archéologie...
DOI: <https://doi.org/10.5169/seals-836057>

DESCRIPTION DES VESTIGES

DE L'ARCHÉOLOGIE...

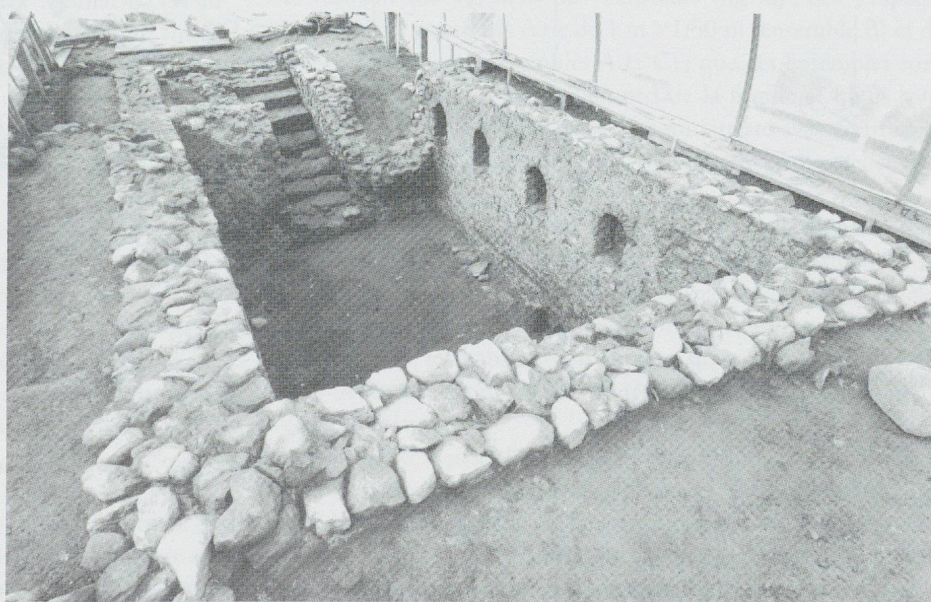
Maison C, la cave maçonnée et son escalier de molasse. Vue sud. Photo : Fibbi-Aeppli, Grandson.

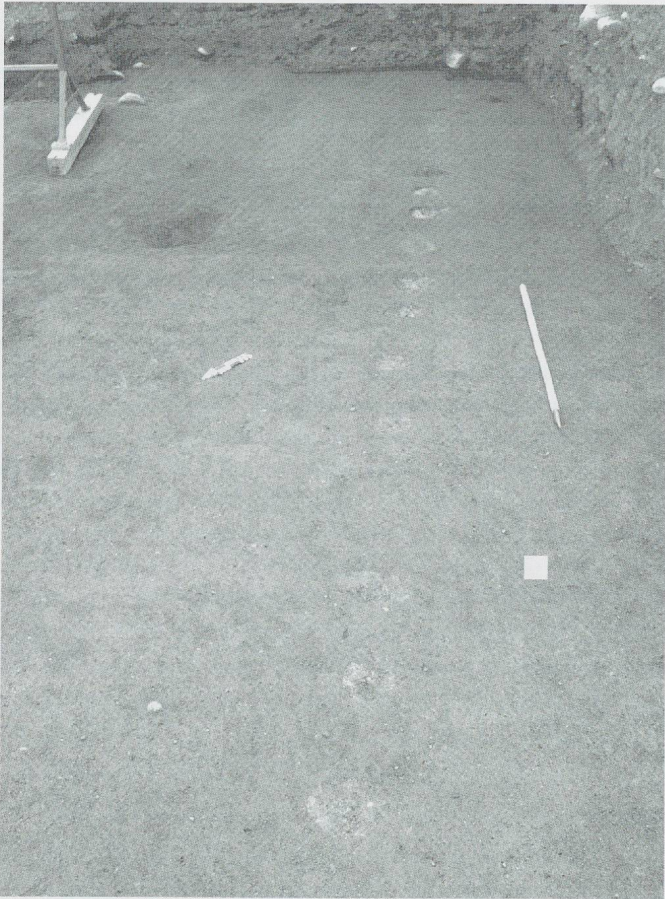
Fig. 15. Palissade St.578 (état 2).

L'occupation qui se développe à cette époque regroupe plusieurs bâtiments (F, G, K, L), aménagés de manière peu ordonnée au sein d'enclos délimités par des palissades (St. 578 et 864 au nord, St. 641 et 736 au sud). L'une d'entre elles (St. 578), particulièrement bien conservée, présente des réfections dans sa partie orientale (fig. 15). Entre L et F, on perçoit une entrée, attestée par une interruption des trous de poteaux sur environ 2,50 m. Cet accès est consolidé à l'ouest par deux poteaux plus imposants (diamètre de 15-20 cm contre 10 cm pour ceux de la palissade), peut-être les vestiges d'un porche. L'utilisation d'une « semelle » métallique pour renforcer la pointe d'un des pieux de cette palissade demeure pour l'heure énigmatique.

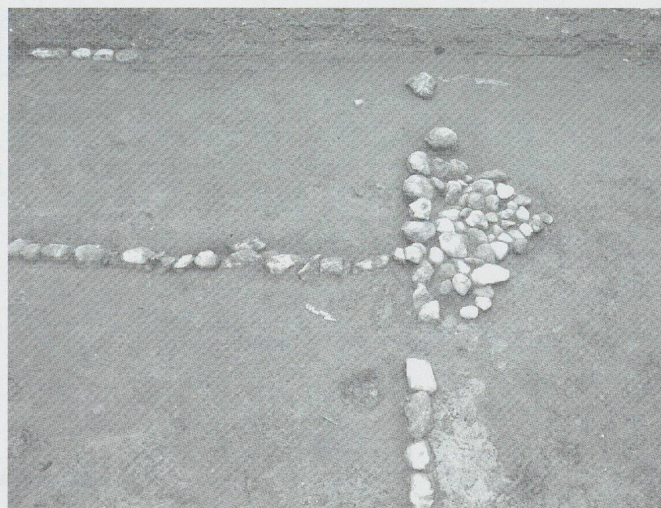
Fig. 18. Maison H (état 2). Solins de fondation des murs 417 et 418.

A «Chavannes 11», la fonction d'habitation peut être clairement attribuée aux maisons K et H pourvues d'un foyer à chape d'argile sur radier de galets (St. 165 et 415), qui occupent respectivement une superficie de 28 m² (environ 4 x 7 m) et 31,50 m² (environ 4,50 x 7 m). Signalons que la maison H (fig. 18), édifiée dans un deuxième temps, est atypique durant l'état 2, car elle met en œuvre des techniques de construction qui ne se développeront largement que dans les décennies suivantes (parois aménagées sur des solins de pierres sèches surmontés de sablières basses).

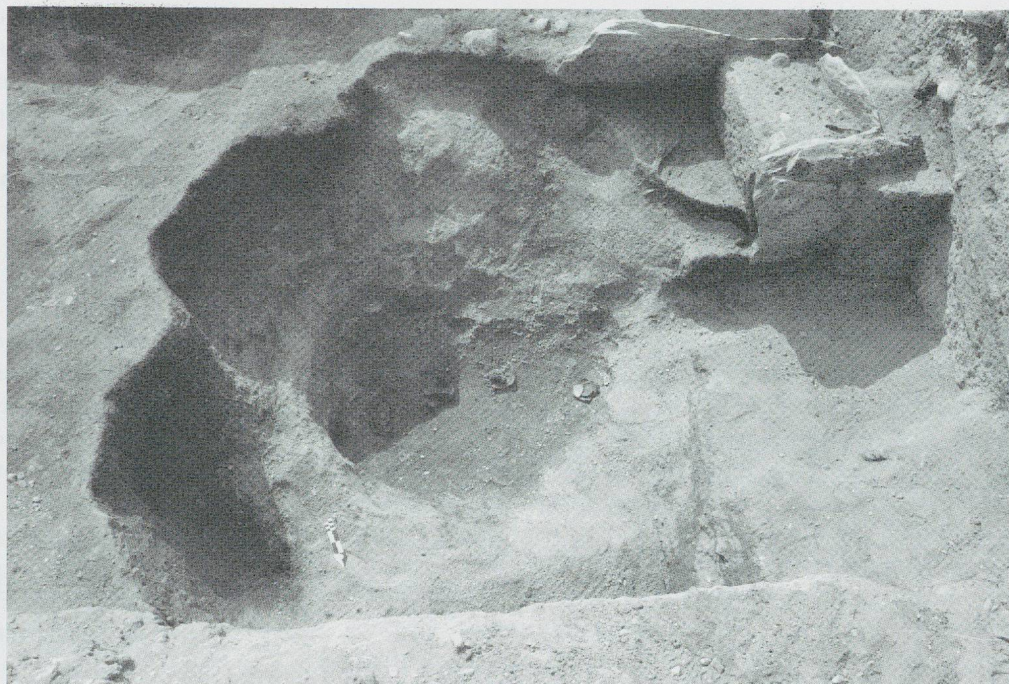
Fig. 20. Fosse St.93 (état 2) ayant détruit en partie une tombe de type Chamblandes.

La fosse 93, située en limite de fouille, n'a pu être que partiellement dégagée (environ 2 m de diamètre pour 0,90 m de profondeur). Son plan dessine deux ou trois alvéoles (fig. 20) qui rappellent les fosses polylobées, vestiges de plusieurs silos creusés à proximité les uns des autres, réunis en une seule fosse après l'effondrement des parois (fig. 21)²⁸. Une seule objection à cette interprétation: le terrain sableux sous-jacent se prête mal au creusement des fosses coniques ou cylindriques caractéristiques des silos. Relevons encore la présence de quatre récipients pratiquement entiers qui paraissent avoir été déposés sur le fond de cette structure (dépôt votif ?)²⁹.

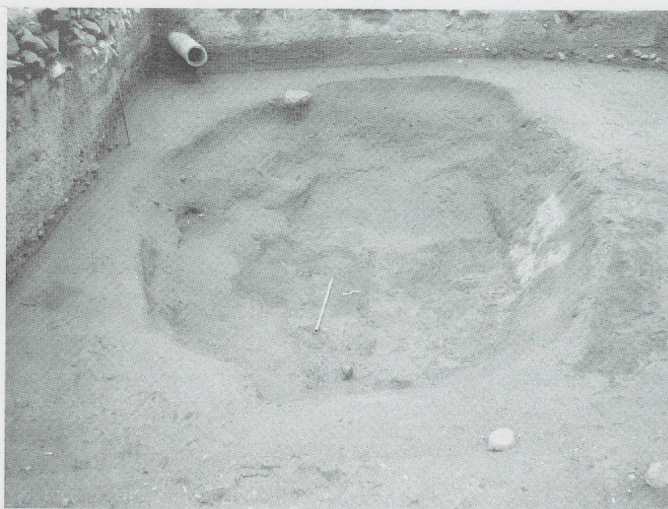
Fig. 22. Fosse St.470 (état 2), vue ouest.

Quant à la fosse 470 (fig. 22), la plus imposante dégagée sur le site de « Chavannes 11 » (6,50 m x 4,10 m pour une profondeur de 1,20 m), elle a probablement été creusée pour l'extraction de matériaux de construction.

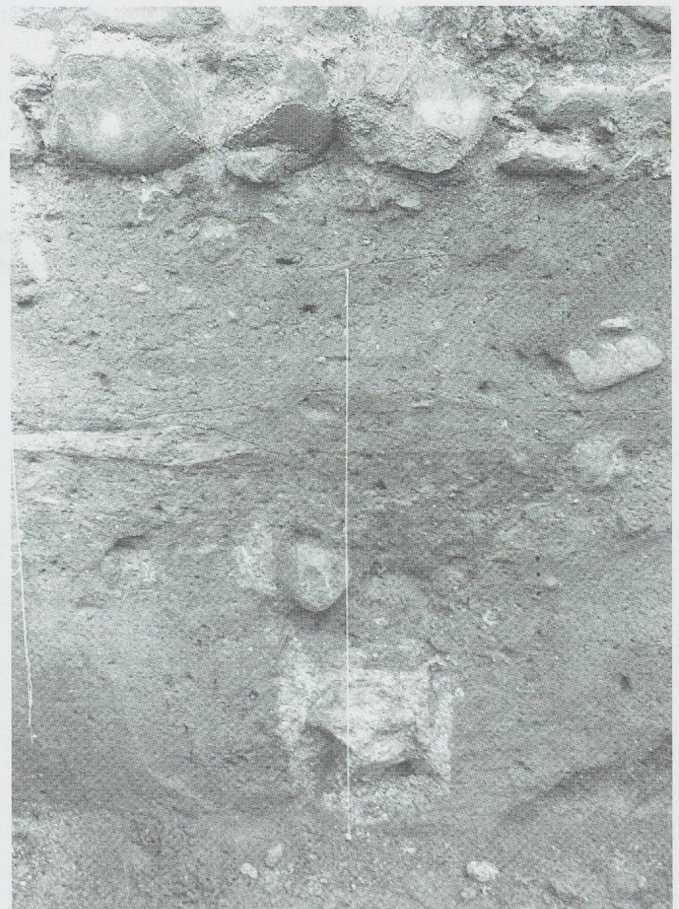
Fig. 34. Maison A, local 3 (état 4a). Vue en coupe du mur 170, dont la fondation est constituée de pierres liées au mortier.

Relevons enfin la technique de construction particulière – fondation en pierres maçonnées – du mur nord du local 3 (fig.34)⁷⁰. L'utilisation du mortier dans la construction des murs est tout à fait exceptionnelle durant l'état 4. Elle trouve une explication dans la position et la fonction du mur 170 : situé au pied d'une légère éminence naturelle⁷¹, il devait être assez résistant pour contenir la poussée du terrain.

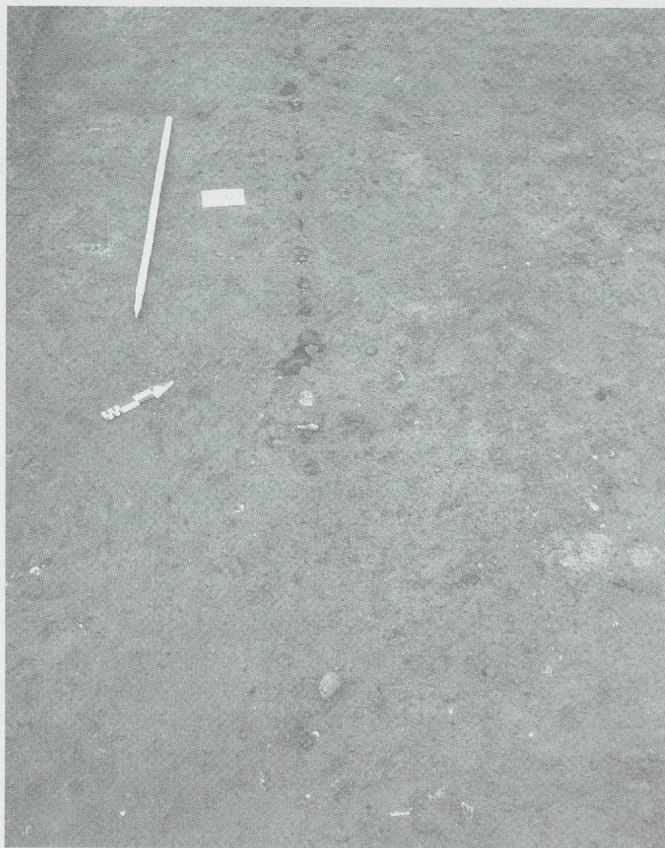
Fig. 37. Maison A, local 8 (état 4a). Branches carbonisées du clayonnage du mur 152.

conservées sur environ 15 cm (fig. 37). Trois des montants verticaux (diamètre de 10-15 centimètres) formant l'armature de la cloison 152 ont également été mis en évidence. Ils paraissent aménagés selon un rythme régulier, tous les 1,40 mètres⁷⁸.

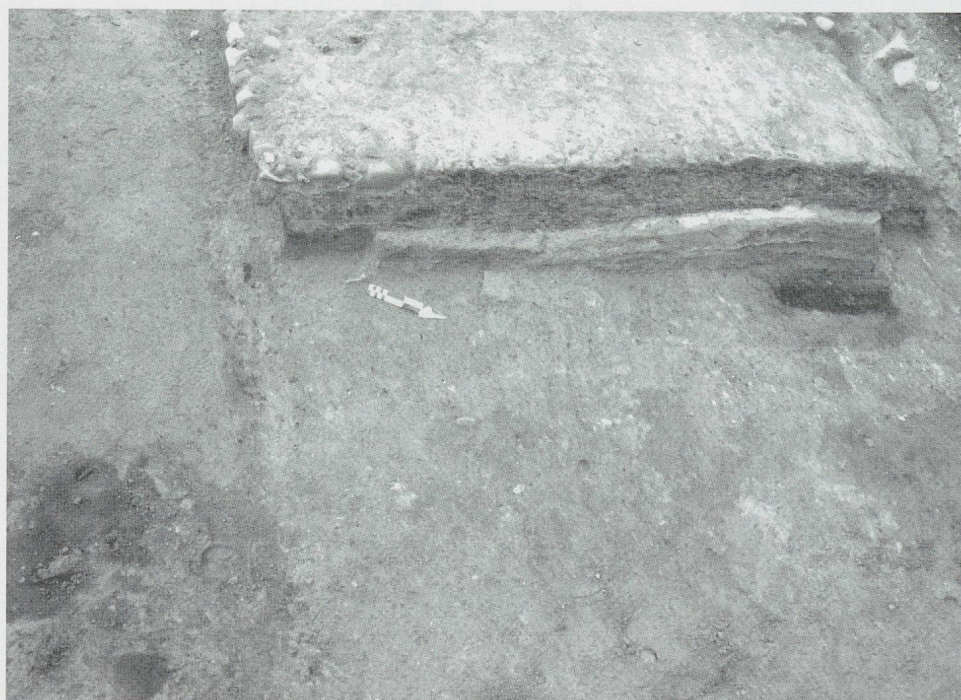
Fig. 40. Maison A, locaux 3 et 10 (état 4b). Sablière du mur 142.

Dans l'aile ouest, l'espace 3 est divisé en deux parties au moins (L3 et L10). Le nouveau local 3 est limité par des murs de terre reposant sur des sablières continues de 15 à 18 cm de largeur⁷⁹. Bien que carbonisée, la sablière basse du mur 142 était dans un excellent état de conservation (fig. 40). La disposition des cernes montre qu'il s'agit d'un tronçon de planche de dosse en épicéa⁸⁰. Le nombre des cernes de croissance n'était malheureusement pas suffisant pour effectuer une datation dendrochronologique de ce bois. La présence de deux mortaises de 5 x 15 cm, distantes de 1,80 m, atteste l'existence de colombes fixées à demi-bois (fig. 41). La mortaise ouest pourrait se rattacher au maintien d'un poteau cornier sans qu'on puisse dire s'il s'agit d'un assemblage avec tenon angulaire. Si l'utilisation de la

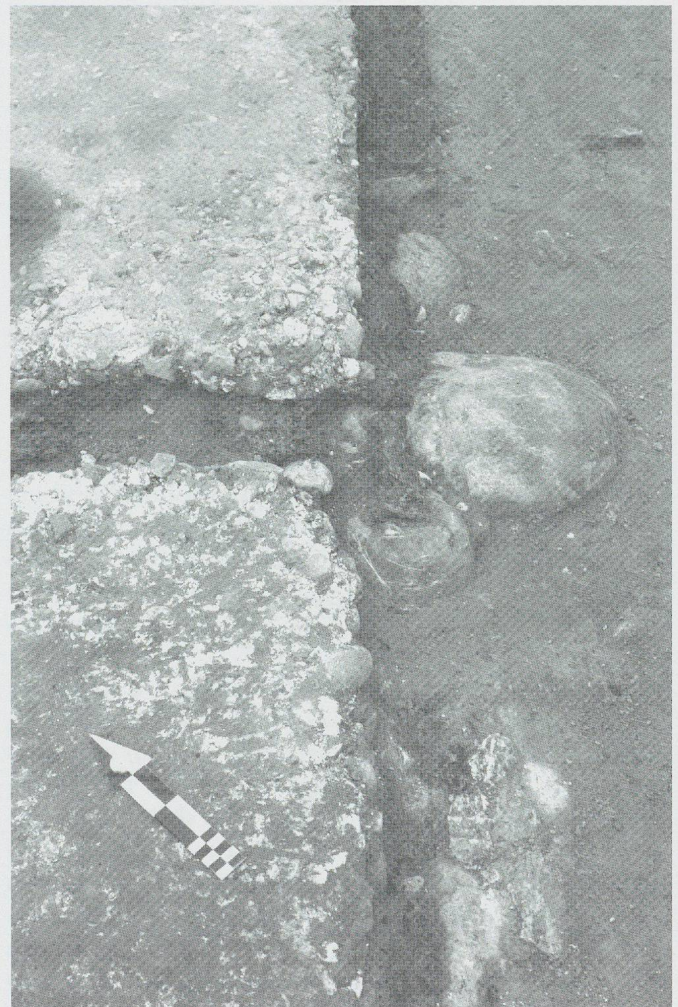
Fig. 44. Maison B, locaux 3 et 4 (état 4a-b). Dalle d'angle à la jonction des murs 348 et 350, érigés sur des solins de pierres sèches calant des sablières.

Tous les murs qui délimitent les locaux 2 à 5 ont été construits selon la même technique de sablière basse sur fondation de pierres sèches, renforcée aux angles par des dalles d'environ 20 x 30 cm (fig. 44). Le bon état de conservation de certains tronçons de sablière a permis une analyse des essences de bois, qui révèle l'utilisation du chêne (*Quercus sp.*) et de l'épicéa (*Picea abies*) respectivement à la hauteur des locaux 2 et 4 (fig. 45), sans qu'on puisse déceler une destination particulière ou une prépondérance dans le choix de l'un ou de l'autre. L'état de conservation de ces fragments de bois n'était pas suffisant pour permettre une datation dendrochronologique.

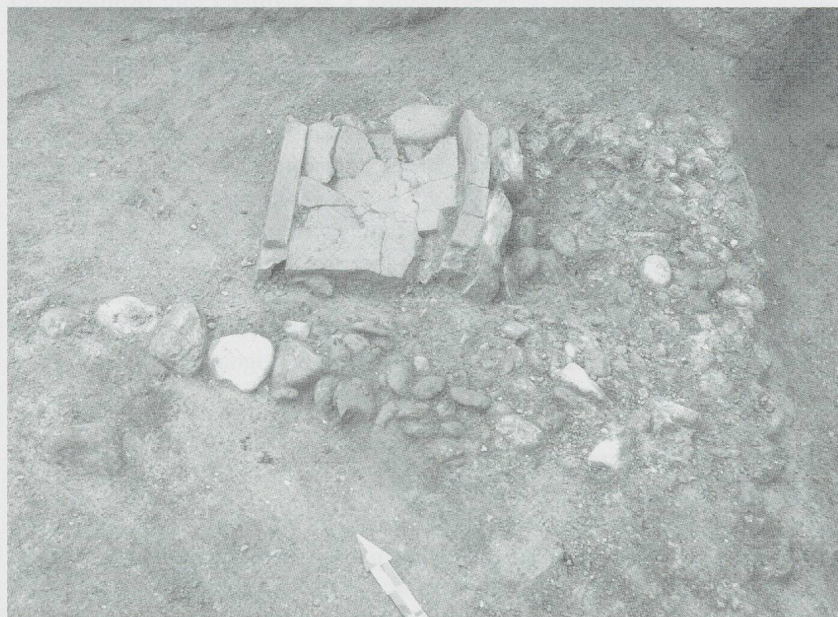
Fig. 48. Maison B, local 7 (état 4a). Foyer de *tegulae* St.390.

A proximité de la paroi nord de la pièce se trouve un foyer de *tegulae* (St.390) jouté par un radier de galets mêlés à de l'argile qui a pu servir d'aire de travail (fig. 48). Trois poteaux de 10 à 15 centimètres de diamètre complètent ce dispositif. L'utilisation de la tuile pour la construction d'une aire de chauffe, unique à l'état 4, pourrait être liée à une fonction précise qu'on imagine volontiers artisanale. Sur l'ensemble de la surface de la pièce, une couche de cendres et de charbons a été mise en évidence, qui prouve une utilisation prolongée du foyer ou un nettoyage peu fréquent de la surface du sol.

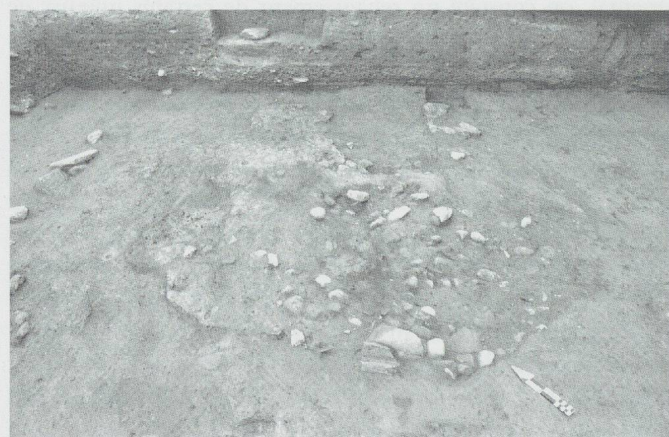
Fig. 49. Maison B, local 9 (état 4a). Foyer d'argile et de galets St.359.

Comme dans le local 7, la fermeture nord du local 9 se trouvait probablement sous une bande témoin. Elle a été restituée par comparaison avec la zone fouillée à l'ouest dans le prolongement du mur 348, sa position pouvant varier au maximum d'un mètre en direction du nord. Le mur sud (M428), attesté par une interruption nette du niveau de circulation, était certainement érigé sur une simple sablière. Cette pièce est dotée d'un sol de terre battue et d'une imposante aire de chauffe (1,60 x 1,80 m) constituée d'une chape d'argile mêlée à des galets (St.359, fig. 49).

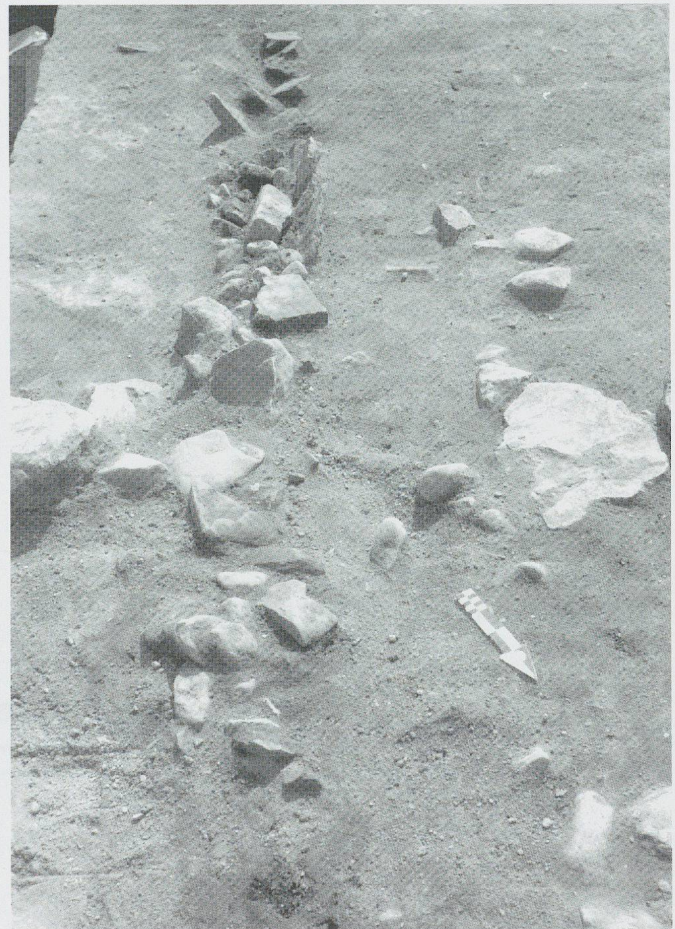
Fig. 57. Maison B, locaux 6 et 12 (état 4b). Tranchée de récupération de la canalisation St.413; au fond, les pierres posées de chant qui calaient la structure de bois.

Le système d'évacuation des eaux usées mis en place dans le passage central (L6) au début de l'état précédent est complètement abandonné. A sa place on aménage une sorte de fossé-caniveau (St.413) orienté nord-sud, d'une largeur de 20 cm. Le comblement de cette structure ne comprenait qu'un abondant matériel de démolition (mortier de tuileau, argile brûlée). De nombreuses pierres, dallettes et dalles de terre cuite posées de chant sur les deux bords indiquent peut-être l'existence d'une conduite en bois analogue à celle de l'état 4a (fig. 57)¹⁰⁴. Dans sa partie sud, il est recouvert par le sol de terre battue du local 12. La provenance et la destination de ce caniveau sont incer-

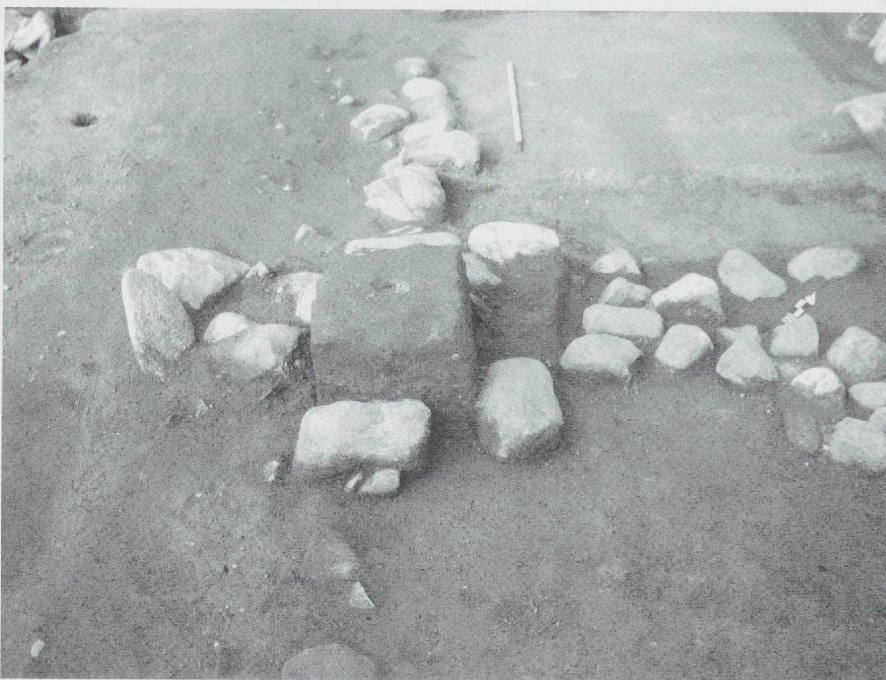
Fig. 68. Maison A (état 5). Bloc à crapaudine du mur 99. Vue ouest.

L'aile est était vraisemblablement couverte par une toiture à deux pans inclinés vers l'est et l'ouest, comme le laisse supposer la présence d'un trou de poteau entouré d'un empierrement contre le mur 99 (St.160) et celle d'un poteau dans la cloison nord du local 4 (M191) : toutes deux situées dans l'axe médian du corps de bâtiment, ces structures sont certainement les vestiges de montants verticaux qui soutenaient la poutre faîtière. À l'ouest de l'empierrement St.160, le solin du mur 99 s'interrompt pour faire place à un négatif de poutre, associé à un poteau (St.758)¹³⁸. Ces éléments sont probablement en relation avec un passage, seuil et chambranle, permettant d'accéder de la rue à la pièce 4.

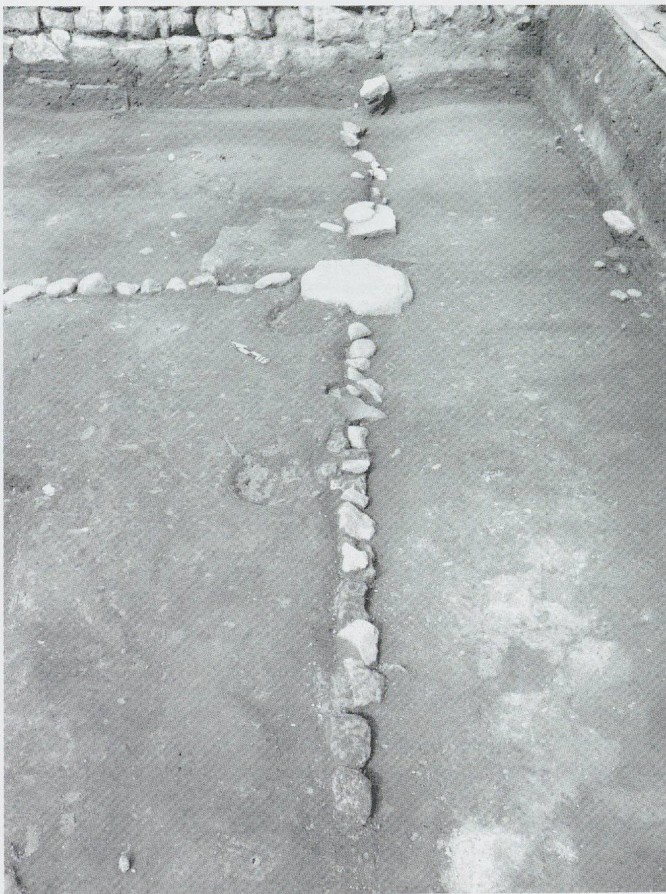
Fig. 72. Maison B, locaux 3 et 4 (état 5). Dalle d'angle à la jonction des murs 335 et 336, érigés sur des solins de pierres sèches.

pièces par des dalles (fig. 72). L'absence de fondation dans les cloisons qui limitent le local 2 est à relever, de même que l'utilisation de meules en remploi dans la construction de certains murs¹⁴³.

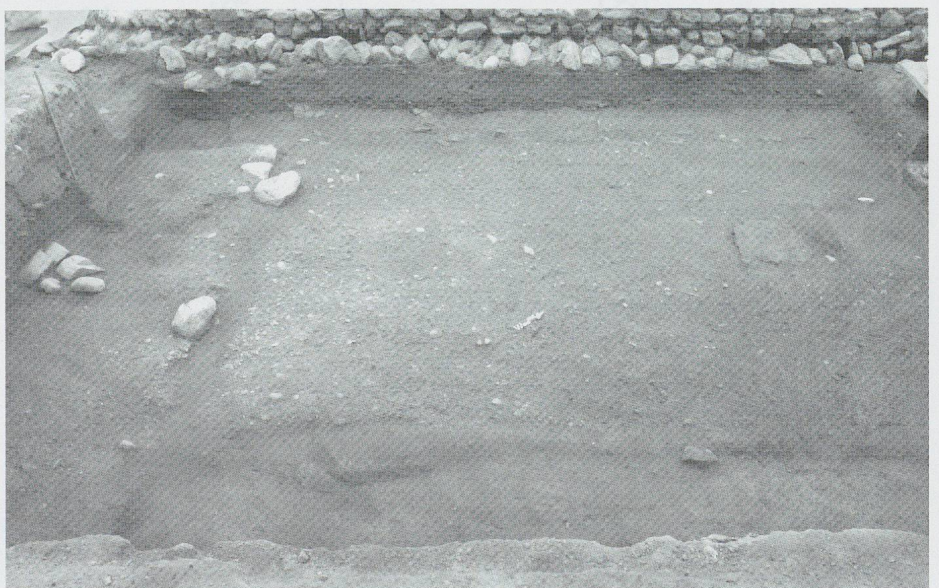
Fig. 78. Maison B, local 7 (état 5). Vue d'ensemble du local. Vue ouest.

Un soin tout particulier semble avoir été apporté à l'aménagement du sol de la pièce 7 – une couche de sables et de graviers oxydés roux compactés – qui rappelle les sols de *terrazzo* par sa dureté (fig. 78). Le centre de ce local est occupé un foyer (St.342) composé d'une seule dalle de terre cuite. Les dimensions extrêmement réduites de cette aire de chauffe (35 x 45 cm conservé), ainsi que l'absence de traces de défournement (cendres ou charbons), incite à interpréter cette structure comme un support de brasero destiné au chauffage de la pièce, probablement utilisée comme séjour.

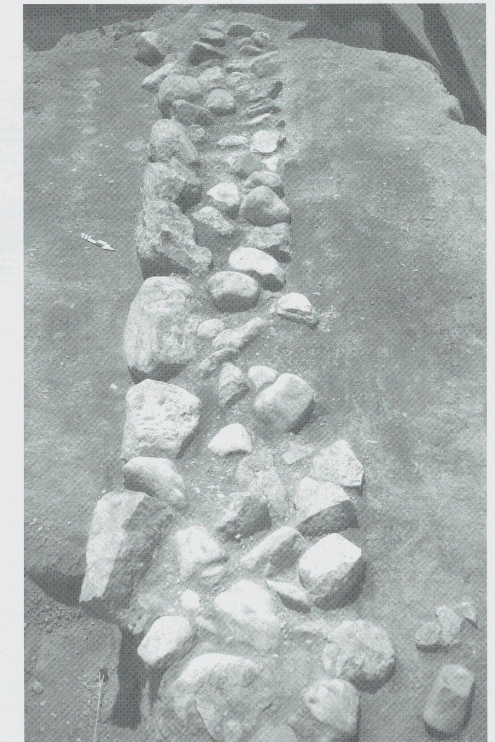
Fig. 83. Maison C, locaux 4 et 5 (état 5). Mur 473, bordé à l'ouest par un empiérement de fonction peu claire (drain ?). Vue sud.

Mal conservées, certaines limites du local 4 de l'aile est ont été restituées à partir de quelques pierres dégagées en stratigraphie ou en plan¹⁶¹. Un détail de construction du mur 473 mérite d'être relevé : sa fondation de pierres sèches (de 20 x 20 cm à 30 x 50 cm) est bordée à l'ouest par un empiérement de 40 à 50 centimètres de largeur (St.708). Sa fonction – fondation d'une banquette, drainage de bas de paroi ? – n'est pas claire (fig. 83).

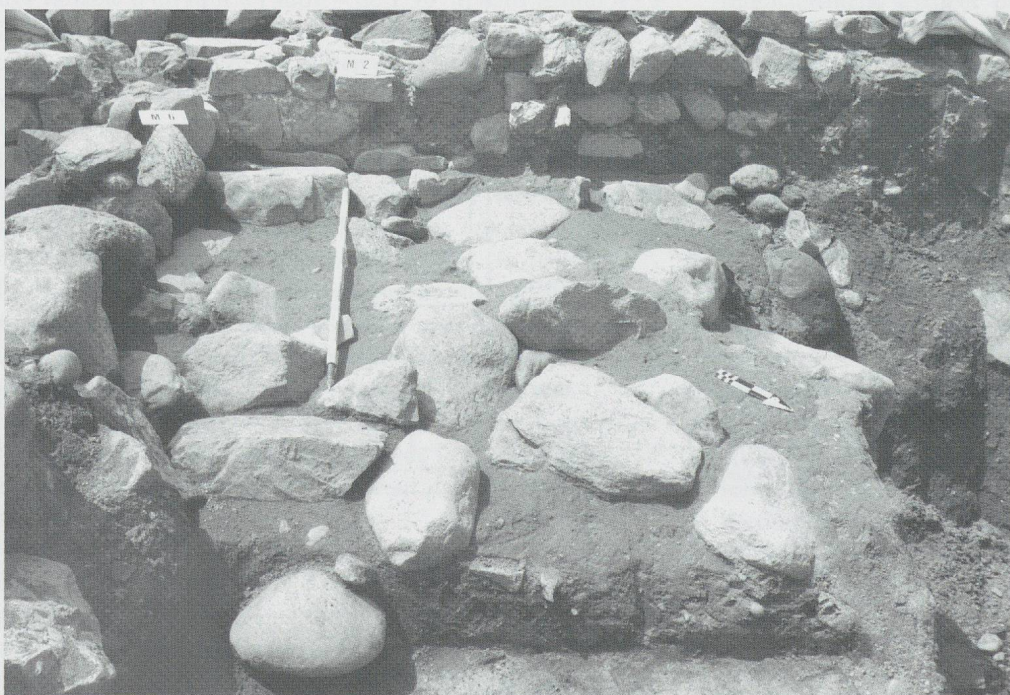
Fig. 90. Maison A, local 9 (état 6). Pierres de solins démontés, retrouvées dans la couche de démolition de l'état 6.

187. Voir ci-dessus, fig. 90.
188. Cette couche de démolition a été observée dans les locaux 3, 8, 9, 10, 11, 12 et 13. Son absence dans la partie arrière de l'aile ouest (L4 à L6) s'explique par des travaux de terrassement entrepris au début de l'état 7.

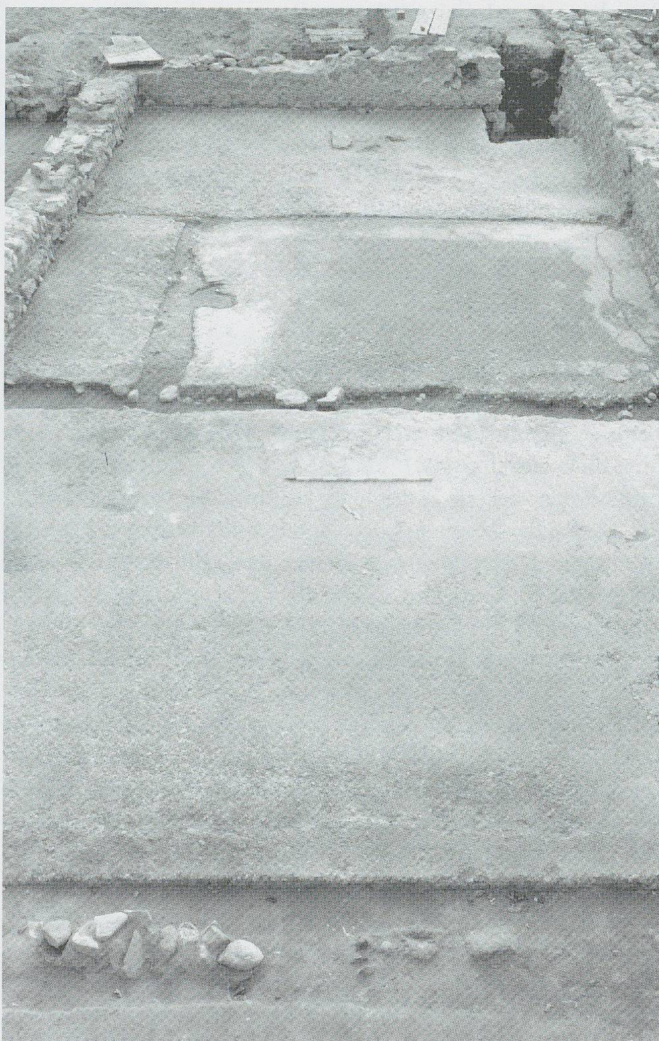
Fig. 102. Maison A, locaux 10-14 (états 7-8). Vue sud.

L'aile ouest de la maison A était occupée par une série de locaux (L10-14) (fig. 102), d'une surface d'au moins de 83 m² environ. A l'exception de la pièce la plus septentrionale, ces locaux étaient équipés de sols de mortier riche en gravier (St.63, 70, 86, 89) coulés sur un radier de galets de 6-7 cm de diamètre. Trois murs (M84, 87 et 90) reposant sur des sablières directement implantées dans le remblai sous-jacent ainsi qu'une cloison (M88) établie sur un solin délimitaient ces pièces. Les sablières basses des cloisons 84 et 88 s'encastraient dans deux

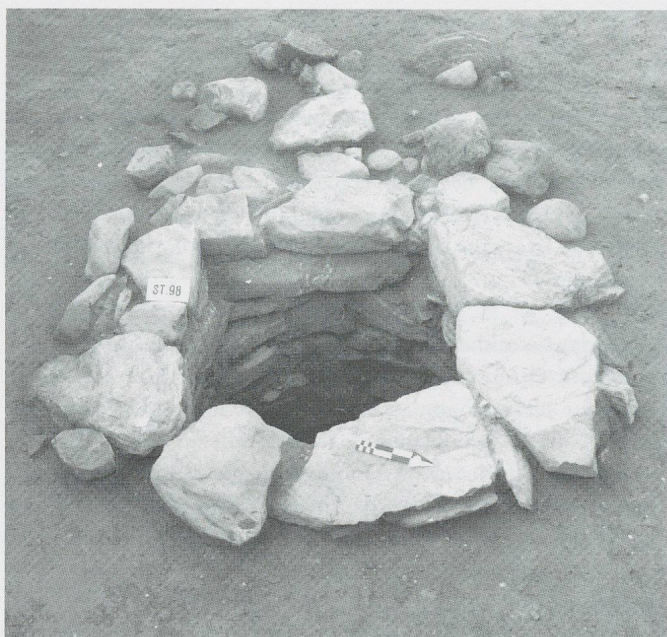
Fig. 103. Maison A (états 7-8). Puits St.98. Vue sud.

Une fosse d'implantation de quelque 3 m de diamètre a été nécessaire pour construire le **puits** (fig. 103) descendant à plus de 5 mètres sous le niveau de circulation romain, qui se situait à l'altitude moyenne de 381,80-90 m dans cet état. D'un diamètre intérieur de 90 cm, il était constitué de blocs calcaire équarris de dimensions très variables. Dans sa partie supérieure, des dalles d'environ 10 cm d'épaisseur, longues parfois de près de 50 cm, constituaient la margelle, polygonale. Comme pour tous les autres puits dégagés sur cette parcelle, son fond n'a pas été atteint pour des questions de sécurité. Ce puits présente la particularité d'avoir été condamné à la fin du 1^{er} siècle apr. J.-C. : une tranchée de récupération atteste en effet clairement que le mur 11 a été prolongé vers le nord au début de l'état 9 avant d'être à nouveau détruit une soixantaine d'années plus tard.

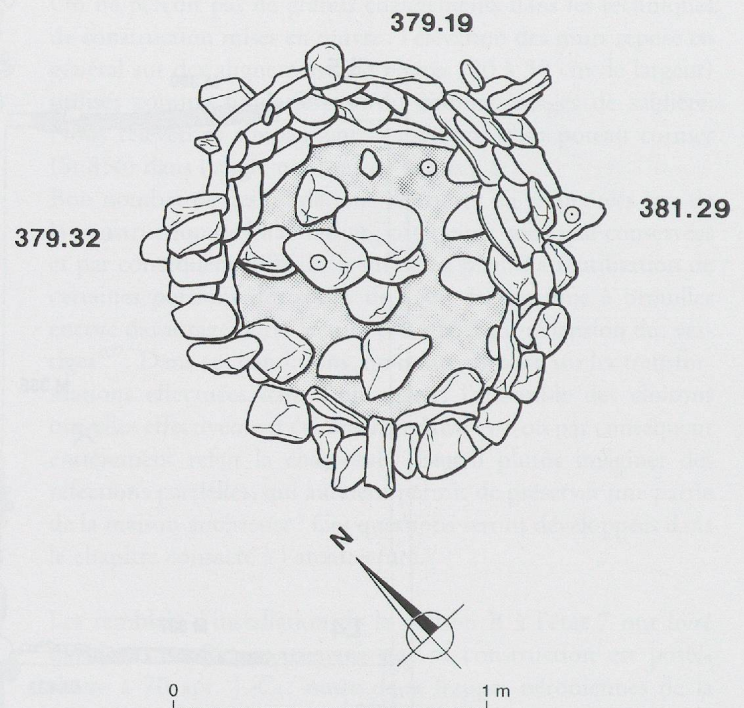
Fig. 106. Maison B, local 9 (état 7). Plan de la citerne St.374.

Une série de trous de poteaux longeant les locaux 4 et 5 (St.435) à l'est atteste l'existence d'un passage couvert prolongeant le couloir qui sépare les deux ailes à l'avant de la maison. Une rigole au fond tapissée de nombreux fragments d'amphores (St.448) récoltait les eaux de pluie de ce portique pour les acheminer dans un puits d'infiltration (St.374), faisant peut-être aussi office de citerne (fig. 106). Elle se présentait sous la forme d'une fosse circulaire dont le fond et les parois étaient tapissées de boulets bréchés grossièrement parementés (de 0,80 à 1 m de diamètre pour une profondeur de 1 m). Malgré l'absence de liant (mortier ou argile) assurant l'étanchéité de l'ouvrage, le stockage d'eau à cet endroit expliquerait le soin particulier apporté à cette construction²¹³.

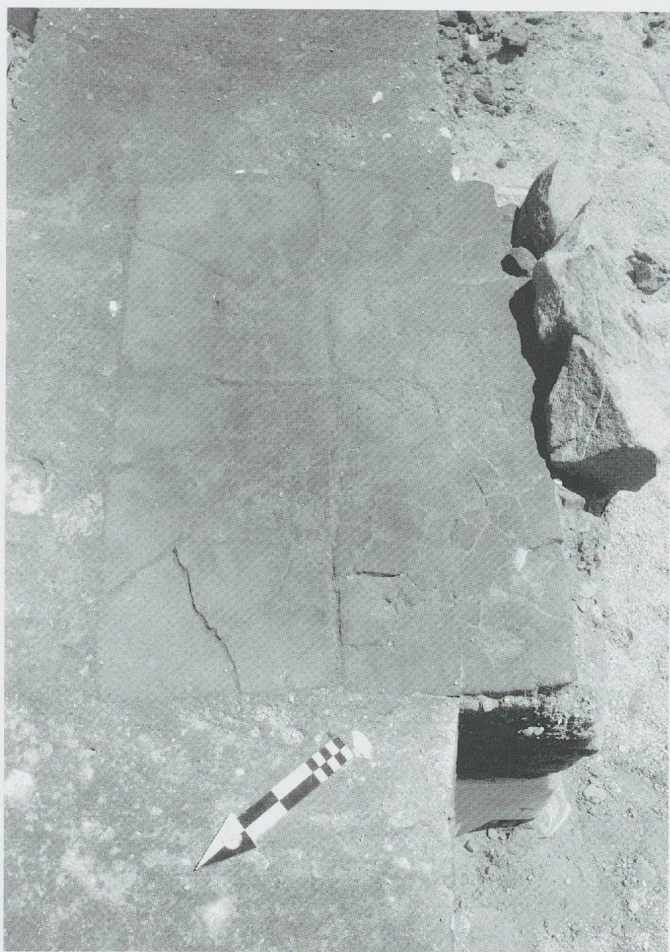
Fig. 107. Maison B, local 7 (état 7b). Foyer en dalles de terre cuite St.382 avec une bordure de cailloux sur un côté.

Dans un deuxième temps, le foyer 376 est remplacé par une nouvelle aire de chauffe (St.382) qui se compose de quatre dalles de terre cuite limitées au sud par des pierres (fig. 107). L'aménagement de cette structure, accompagné d'un léger rehaussement du niveau de circulation, ne peut être daté précisément.

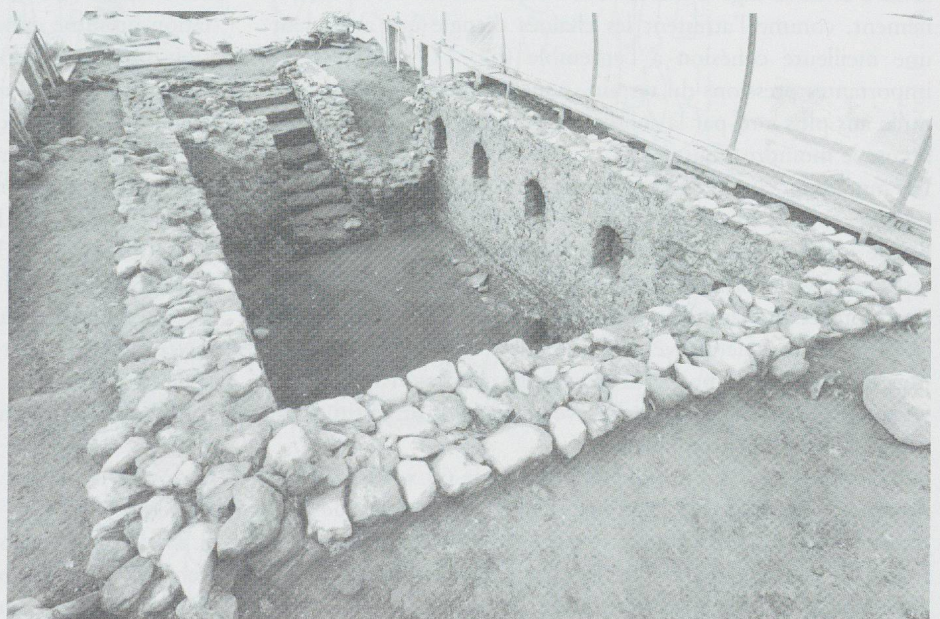
Fig. 110. Maison C, cave 3 et escalier d'accès 4 (états 7-11). Vue sud-ouest. Photo Fibbi-Aeppli, Grandson.

Cette pièce remarquable se présente sous la forme d'une grande salle rectangulaire de 6,2 x 3,5 m, à laquelle on accédait depuis le sud par une cage d'escalier de 3,5 x 1 m (fig. 110). Dans son angle nord-est, le mieux conservé, sa hauteur atteint jusqu'à 3,2 m.

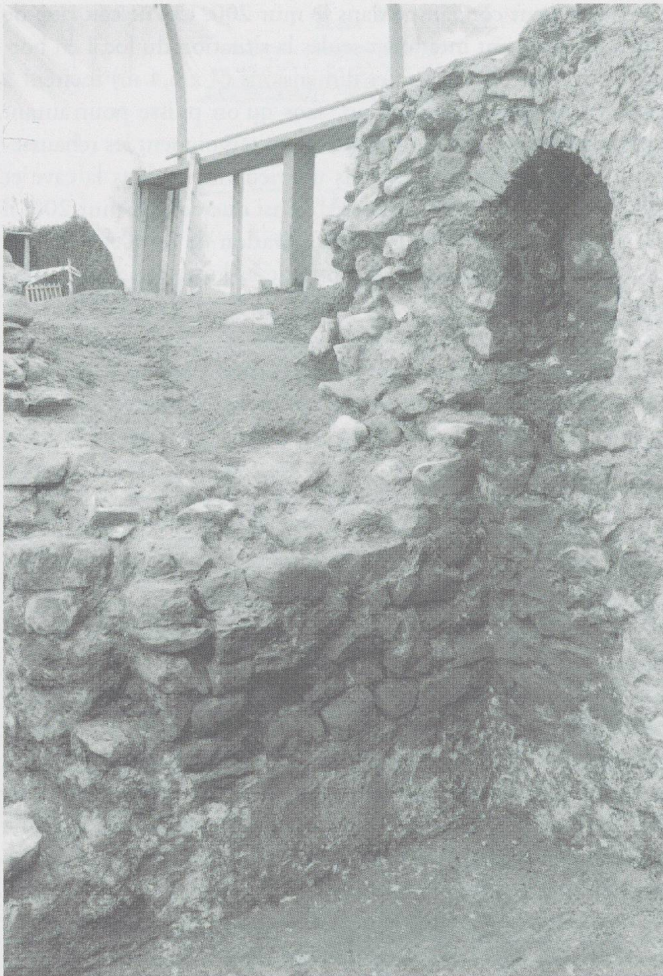
Fig. 111. Maison C, cave 3 (états 7-11). Angle formé par les murs sud et ouest. Le prélèvement du crépi a permis de mettre en évidence les chaînes d'angle assurant une cohésion optimale à l'ensemble du local. Photo Fibbi-Aeppli, Grandson.

de fondations faites de gros boulets liés au mortier. Les murs de la cave et de la cage d'escalier ont ensuite été montés simultanément, comme l'attestent les chaînes d'angle qui assuraient une meilleure cohésion à l'ensemble (fig. 111). Malgré les importantes pressions du terrain, nous avons été frappés deux mille ans plus tard par la solidité de cette cave, qui n'avait pas accusé le moindre affaissement.

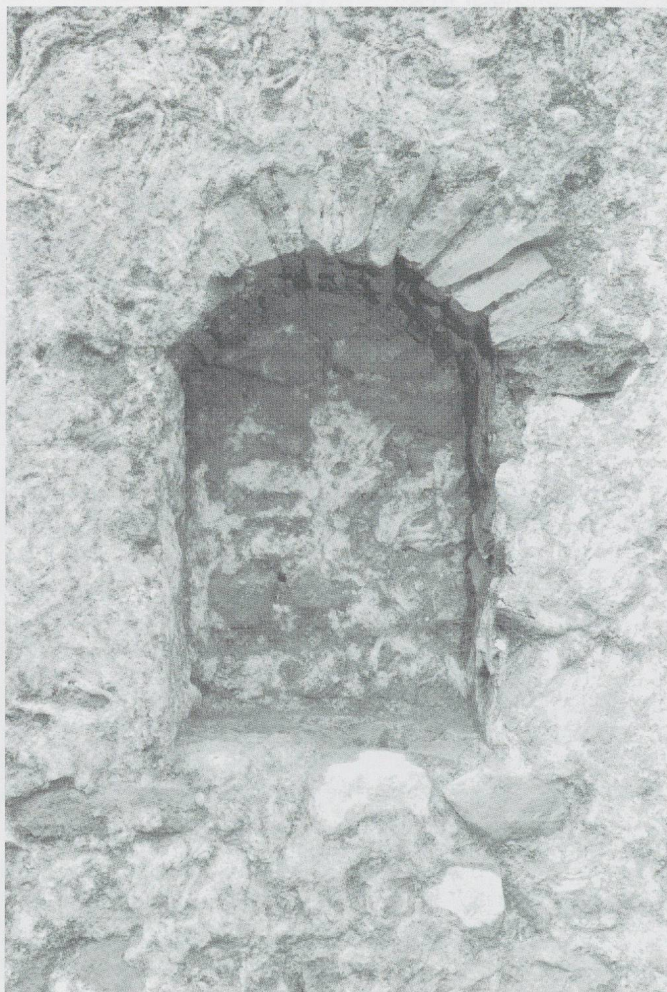
Fig. 113. Maison C, cave 3 (états 7-11). Une des niches du mur ouest, à l'origine entièrement revêtues de crépi. La voûte est constituée de dallettes de terre cuite. Photo Fibbi-Aeppli, Grandson.

A intervalle régulier, cinq niches voûtées de 60 x 40 x 20 cm ornent le mur ouest (fig. 112). Leur voûte est constituée de trois rangs de 12-15 dallettes de terre cuite ; leur fond correspond à l'assise de réglage décrite ci-dessus (fig. 113). Comme les murs, elles étaient revêtues d'un enduit de chaux.

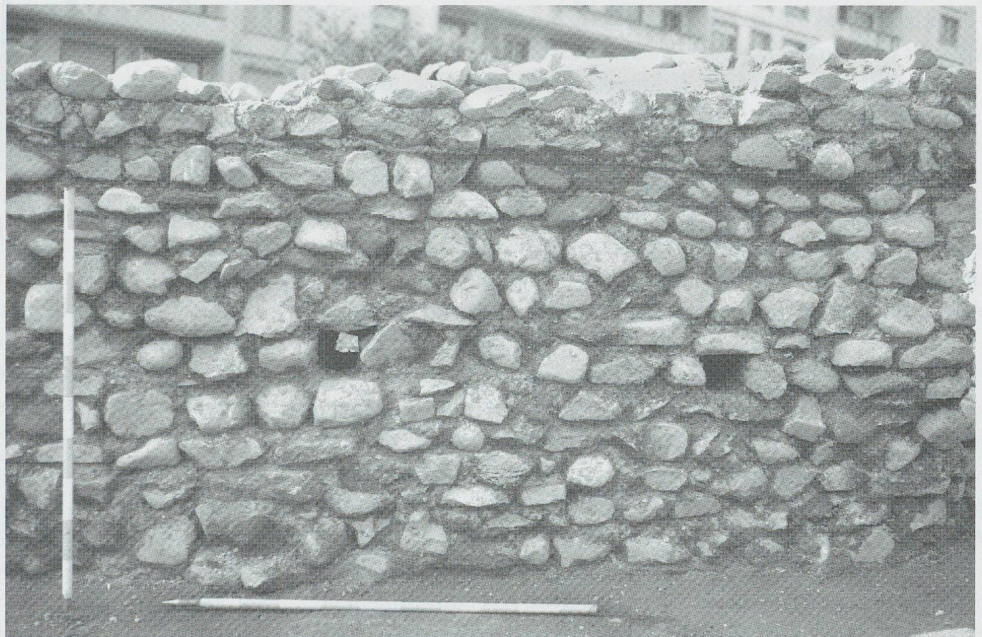
Fig. 118. Maison C, cave 3 (états 7-11). Détail du mur est, parement externe. On distingue deux trous boullins traversants. Dans la partie supérieure du mur, on peut voir la limite entre les deux phases successives des murs de la cave : un lit de mortier constitue l'arase supérieure du mur dans les états 7-10, rehaussé par de nouvelles assises de maçonnerie à l'état 11.

même temps que la condamnation du soupirail, il est particulièrement visible dans le mur nord (fig. 117). Un ressaut saillant sur l'extérieur du mur oriental 204 (fig. 118), à l'altitude de 381,20-25, se rattache également à ce réaménagement. Au sommet des murs du premier état se trouvait le plancher du local qui surmontait la cave, auquel il faut restituer une élévation légère; pour cette raison, la hauteur même de l'embrasure du soupirail sur la face externe du mur 200 ne devait pas excéder 40 cm. En raison de la largeur de cette ouverture, un accès par le nord à l'étage surmontant la cave, dont le sol se situait à 381,40 m environ, est difficilement envisageable: nous avons émis l'hypothèse d'un accès par un escalier de bois au sud de la cave; moyennant trois ou quatre marches, un passage a également pu exister depuis le local 2, bien qu'il n'en reste aucune trace.

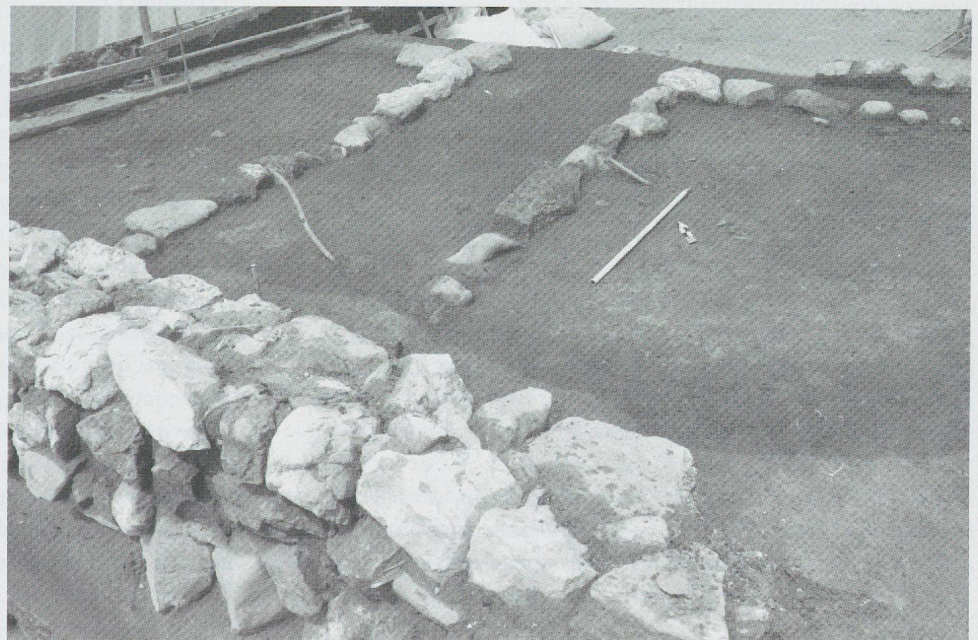
Fig. 122. Maison B, locaux 2-4 (état 8). Solins de pierres sèches délimitant les pièces. Vue ouest.

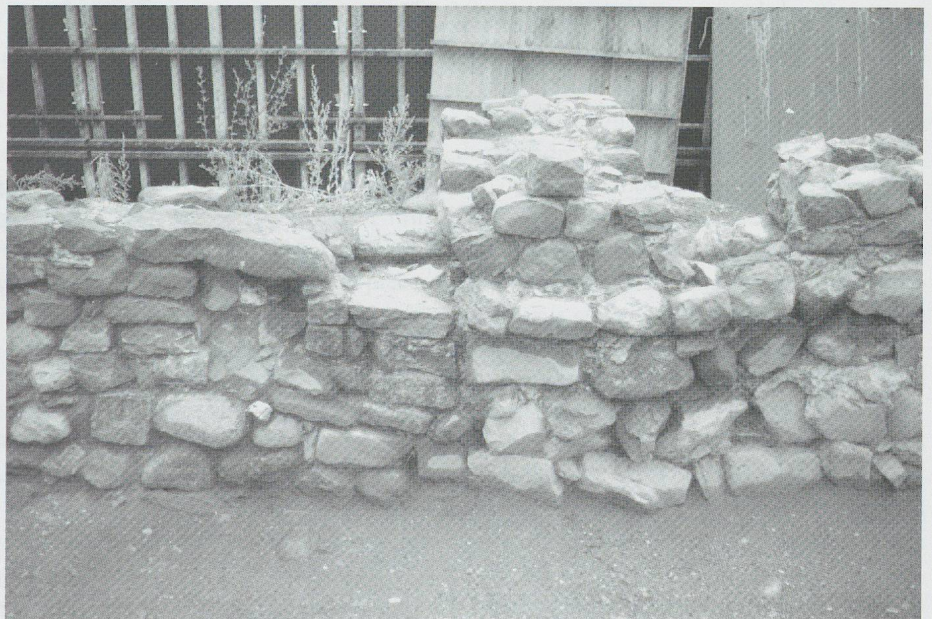
Fig. 128. Ruelle nord-sud (états 9-11). Détail de l'angle externe des murs 212 et 234 (maison C). Les ouvertures dans le mur correspondent à deux phases successives d'occupation : à gauche, existant dès l'état 9, le logement St.728 – auquel correspond un autre encastrement (St.572) dans la maison D – signale probablement l'emplacement d'une poutre horizontale ménageant une marche dans la ruelle ; à droite, un logement traversant aménagé dans l'état 11 est peut-être à mettre en relation avec la canalisation St.726 – pour l'évacuation d'eaux usées provenant de l'intérieur de la maison.

Le mur 234 est construit d'un seul tenant en fondation. En élévation, le mur 212 est lié à la partie nord du mur 234 ; montée sur une moindre hauteur, la partie sud de ce mur, qui ferme la cour 10, vient buter contre l'angle des murs 212 et 234.

La largeur de la ruelle permettait aisément le passage de chariots ; la présence d'un encastrement de poutre (St.728) dans le mur 234, vis-à-vis d'un logement attesté à l'angle des murs 453 et 462 (St.572) étant cependant certainement à mettre en relation avec une marche ménagée dans la pente de la ruelle (fig. 128), on est en droit de douter que cet axe secondaire ait été carrossable.

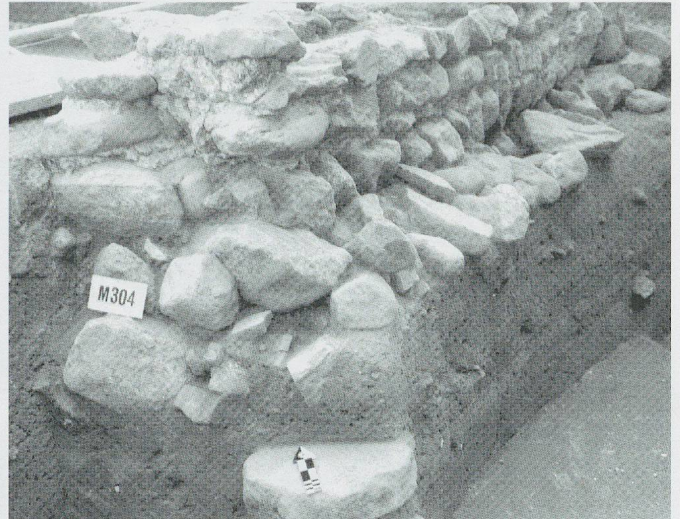
Fig. 135. Maison B (état 9). Parement est du mur 304, dont la fondation est décalée vers l'est. Vue nord-ouest.

À l'avant, le local 5 consistait comme le local 2 en un très grand espace long de plus de 11 mètres, dans lequel aucune subdivision n'a été mise au jour. Bien que fondés à des altitudes légèrement différentes, les murs qui le délimitaient au nord (M315) et à l'ouest (M304) étaient clairement liés en élévation. La fondation du mur 304, constituée d'un lit de boulets pouvant atteindre 40 cm de diamètre, présente la particularité de former un ressaut très saillant à l'est (fig. 135), interprété dans un pre-

mier temps comme un solin plus ancien intégré ensuite dans la fondation du mur maçonné. Rien n'a cependant permis de confirmer cette hypothèse ; il s'agit donc probablement d'une erreur dans le tracé initial du mur dont la position a été corrigée en élévation. Les altitudes différentes des ressauts des murs 304 et 315 empêchent de restituer l'altitude exacte du niveau de marche dans le local 5 : on peut cependant admettre que le sol de cet état se situait aux environs de 382,15 m.

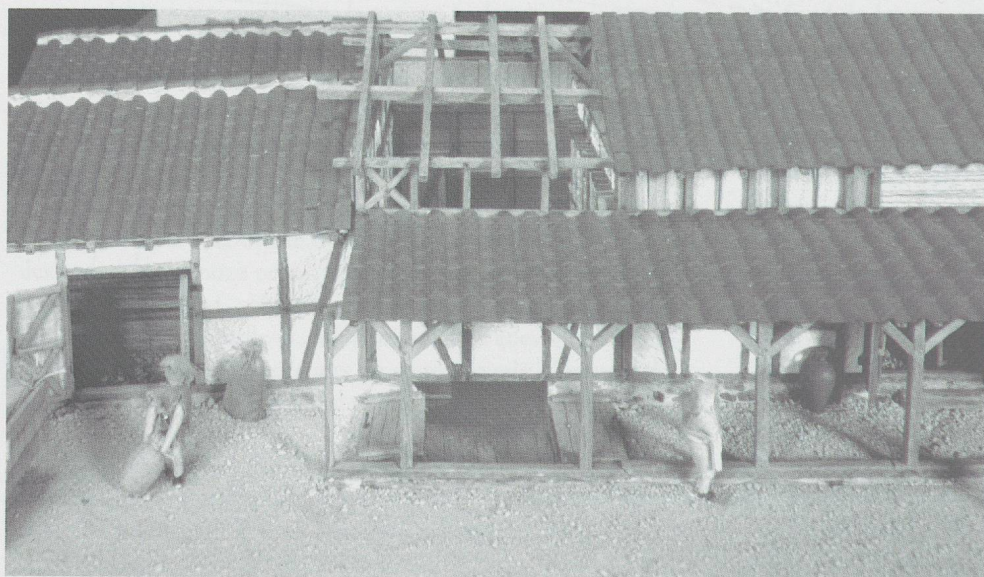
Fig. 139. Maison C (états 9-10). Proposition de restitution. Au centre, où le toit manque, se trouve la cave. Maquette Hugo Lienhard, Musée cantonal d'archéologie et d'histoire.

Toujours construits de la même façon, les murs maçonnés et les cloisons légères qui composent la maison C dans l'état 9 ne présentent aucune particularité. Un seul aménagement mérite d'être signalé : il s'agit de soubassements maçonnés²³³ d'une rampe en bois établi au nord de la cave pour permettre d'y décharger des marchandises (sacs de grains) directement depuis la rue, à travers le soupirail (fig. 139).

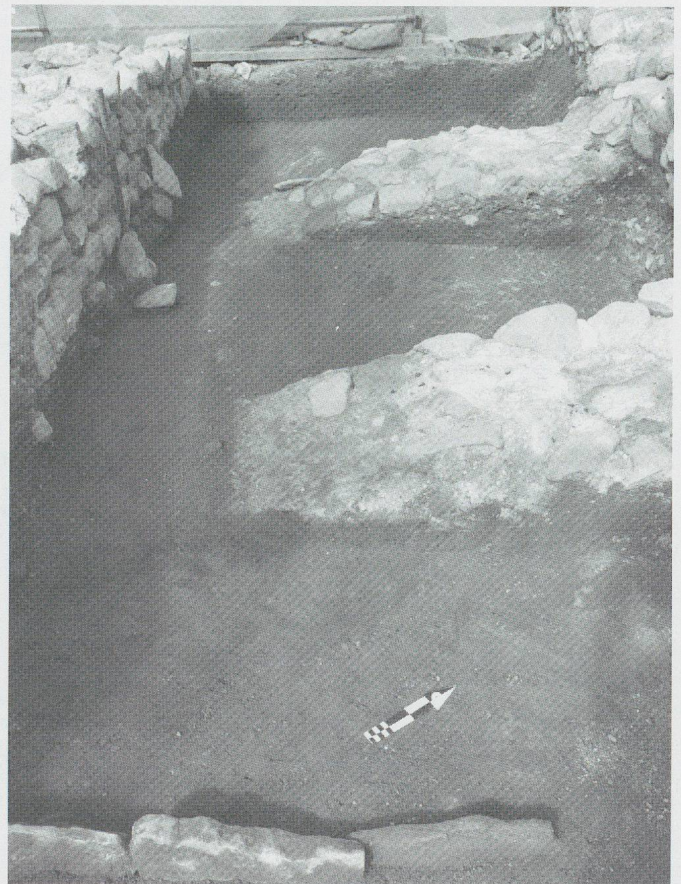
Fig. 141. Maison C, portique 1 (états 9-10). Soubassements maçonnés inclinés ayant servi de support à une rampe de déchargement des marchandises dans la cave; photo prise en cours de dégagement. A l'avant-plan, on distingue les pierres de calage de la canalisation de l'état précédent (St.294). Vue ouest.

Au nord de la cave, deux rampes maçonnées (St.236 et 237) sont aménagées dans le portique : elles se présentent sous la forme d'une assise de boulets bréchés liés au mortier, d'une largeur de 60-65 cm et présentant une pente de quelque 30% (fig. 140 et 141). Installées de part et d'autre du soupirail ménagé dès l'origine dans le mur nord, elles constituaient le soubassement d'une rampe de bois qui permettait de décharger des marchandises de la rue directement dans la cave. Comparable aux entrées des caves existant dans de nombreuses villes médiévales, ce dispositif était très vraisemblablement fermé par deux panneaux de bois. Avant même que le soupirail ne soit condamné, cet aménagement supprimait déjà la seule source de lumière naturelle : peut-être la suie et la rubéfaction découvertes à la base de la niche la plus méridionale sont-elles les restes d'un dispositif d'éclairage fixe.
