Artikel: La fouille de Vidy "Chavannes 11", 1989-1990 : trois siècles d'histoire à Lousonna : archéologie, architecture et urbanisme
Autor: Berti Rossi, Sylvie / May Castella, Catherine / André, Pierre
Kapitel: III: De l'archéologie...
DOI: <https://doi.org/10.5169/seals-836057>

DESCRIPTION DES VESTIGES

DE L'ARCHÉOLOGIE...

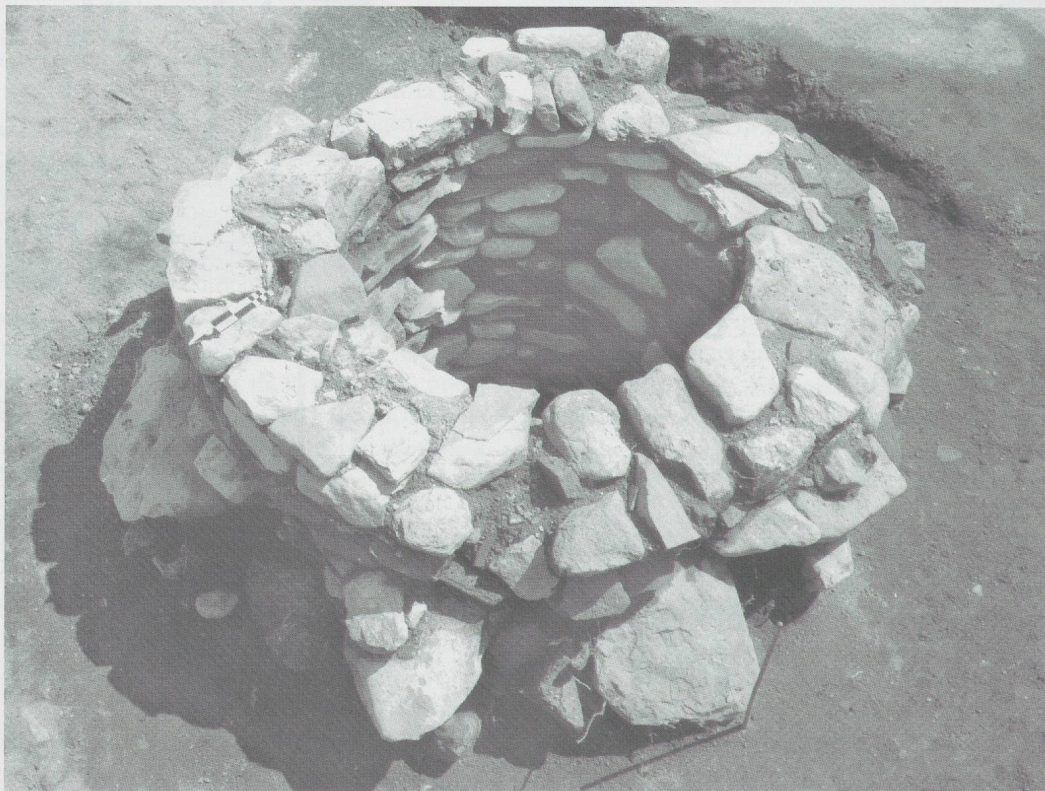
Fig. 150. Maison D, cour 3, puits St.454 (état 9). Quelques dizaines de centimètres sous le niveau de circulation de l'état 9, cinq dalles dont la fonction reste inexplicée dépassaient largement du cuvelage. Vue est.

Dans la **cour** (L3) est aménagé un puits (St.454). Large de quelque 40 cm, sa margelle était constituée de moellons de 20 x 10 cm en moyenne, liés par du mortier mêlé de fragments de tuiles. Aux environs de 380,70 m, cinq grandes dalles déversées vers l'extérieur et enchâssées dans la maçonnerie marquaient la transition entre la margelle et la partie enterrée du puits, constituée de pierres sèches ; nous n'avons pas trouvé d'explication à cet aménagement situé en dessous du niveau de circulation de la cour (fig. 150). A proximité du puits, une meule calée par quelques cailloux servait certainement de support à une potence. Il est probable que le niveau de circulation est resté le même que dans l'état précédent, auquel cas la fermeture existant à l'ouest à ce moment (M468) a certainement continué de fonctionner.

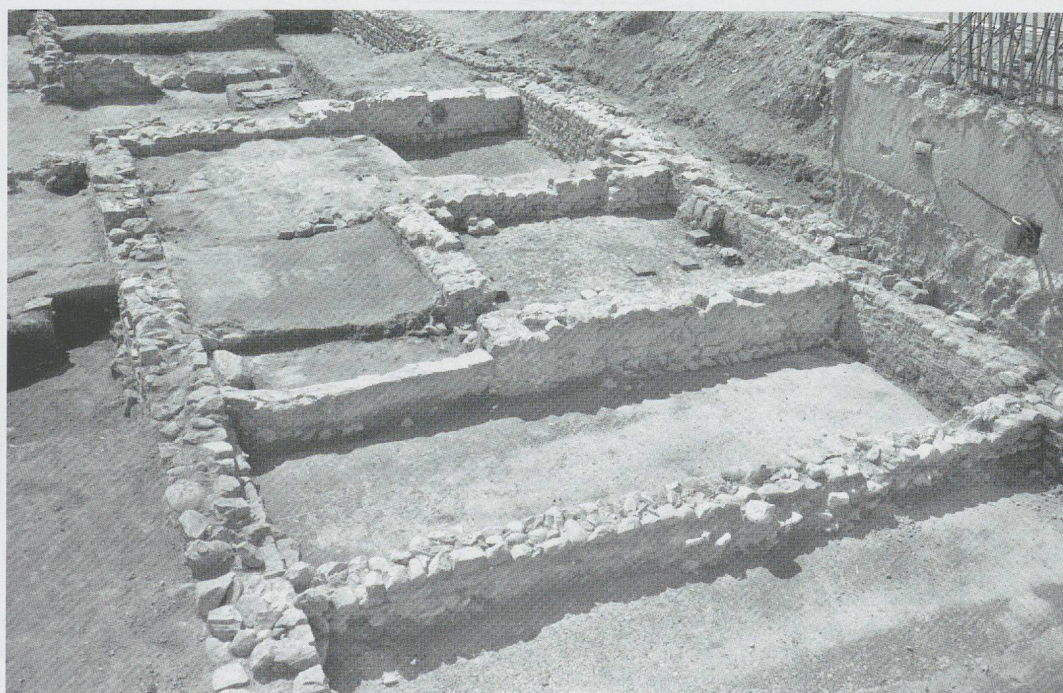
Fig. 161. Maison A, locaux 6-11 (état 11). Vue sud.

L'aile nord-ouest de la maison (fig. 161) subit un certain nombre de transformations internes. Le sol du local 6 est rehaussé à une altitude moyenne de 382,30 m, comme l'atteste une plaque d'enduit peint encore en place contre le mur 3, dont

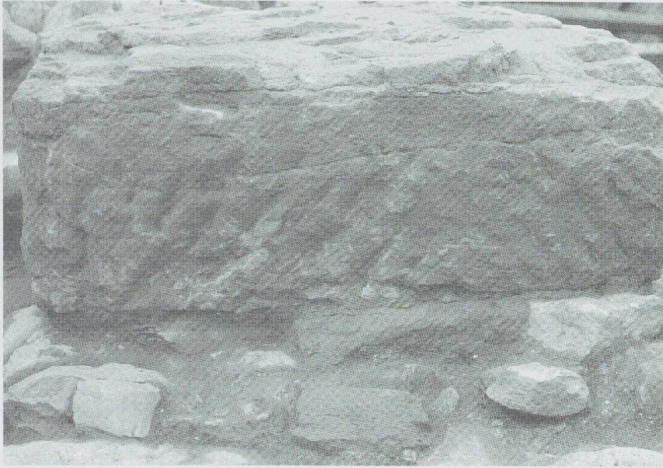
Fig. 170. Détail d'un seuil en molasse sur lequel on distingue clairement les traces du pic utilisé pour l'extraction.

A partir de l'époque flavienne, une exploitation des gisements de grès molassique des environs de Lausanne¹⁸ s'organise. Des nombreuses carrières de la région, facilement exploitables, on extrait des éléments monolithiques utilisés à de multiples fins : d'un débitage aisé (fig. 170), ce matériau aux incontestables qualités réfractaires a été maintes fois mis en œuvre à « Chavannes 11 », pour des soubassements de colonnes, des marches d'escalier, des seuils, des foyers ou des *praefurnia*. D'une maison à l'autre, les éléments de molasse encore en bon état étaient fréquemment réutilisés, parfois après avoir été retaillés. Dans le dernier état d'occupation de la maison A, un tambour de colonne semi-engagée dont on ignore l'emplacement initial a ainsi été utilisé en remploi comme base de portique. Le débitage final des blocs devait le plus souvent se faire sur le chantier, comme en témoigne l'épais niveau de taille existant dans les remblais de construction du premier état maçonné de la maison A (voir fig. 24, couche 6).

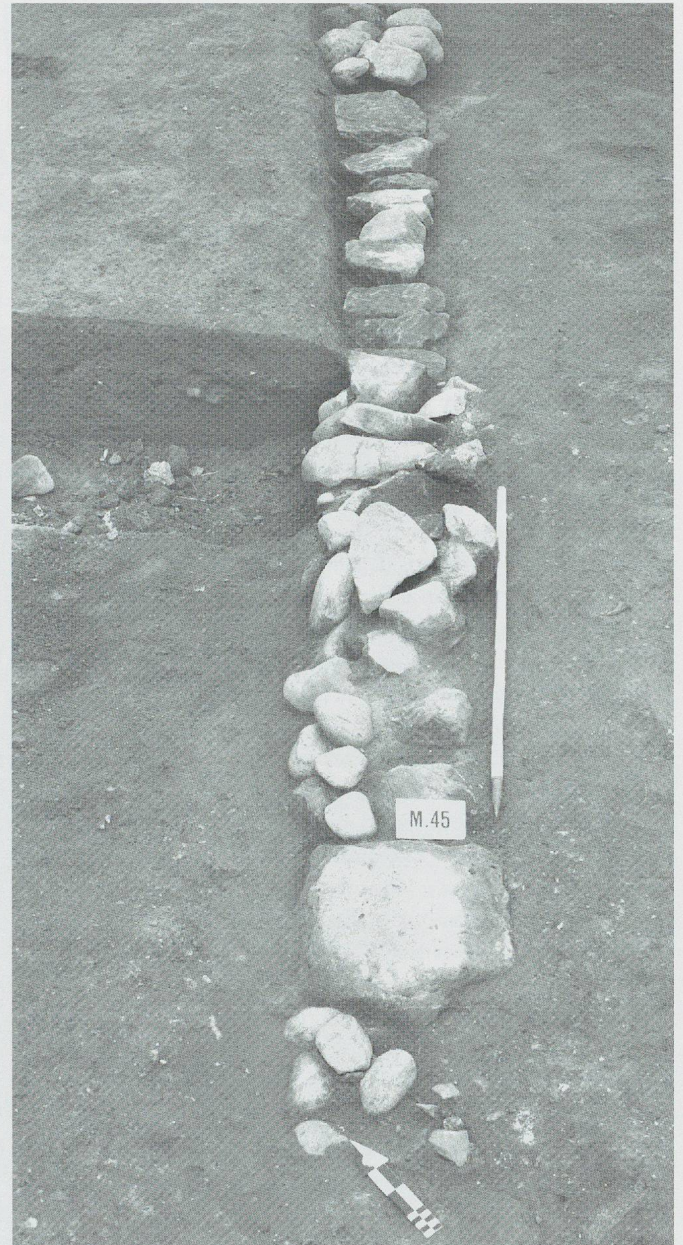
Fig. 173. Maison A, local 7 (état 6). Dalle supportant une colombe du mur 45.

breuses cloisons limite quelque peu notre vision d'ensemble des techniques de construction, moins variées toutefois qu'aux phases précédentes. Les murs sont en grande majorité érigés sur des solins de pierres sèches⁴³. Des dalles ont été mises en place dans les angles des parois 146 et 147 de la maison A, ou disposées à l'emplacement de certains montants verticaux dans le mur 45 (fig. 173). L'espacement de ces colombes varie entre 2,10 et 3,30 m.

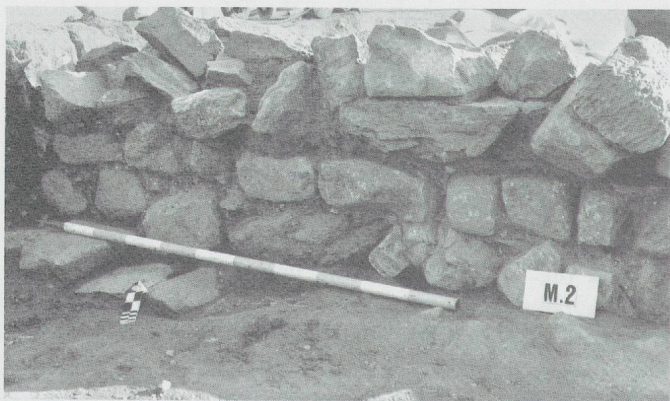
Fig. 174. Maison A (états 7-11). Elévation du mur 2. On distingue clairement l'arase du premier état du mur, surmontée par des assises moins soignées faisant partie d'un rehaussement de la maçonnerie intervenu à la fin du 2^e siècle.

Dans quelques cas, un rehaussement ultérieur de la maçonnerie nous donne le niveau d'arase du mur-bahut, sur laquelle se dressait l'élévation légère⁴⁶ (fig. 174) ; sur la base de ces exemples, on observe que les murs-bahuts dépassent en moyenne de vingt à trente centimètres le niveau de marche. Il ne semble toutefois pas y avoir eu de hauteur standard, puisque, dans d'autres cas⁴⁷, la maçonnerie conservée dépasse d'au moins 40 à 50 cm⁴⁸.

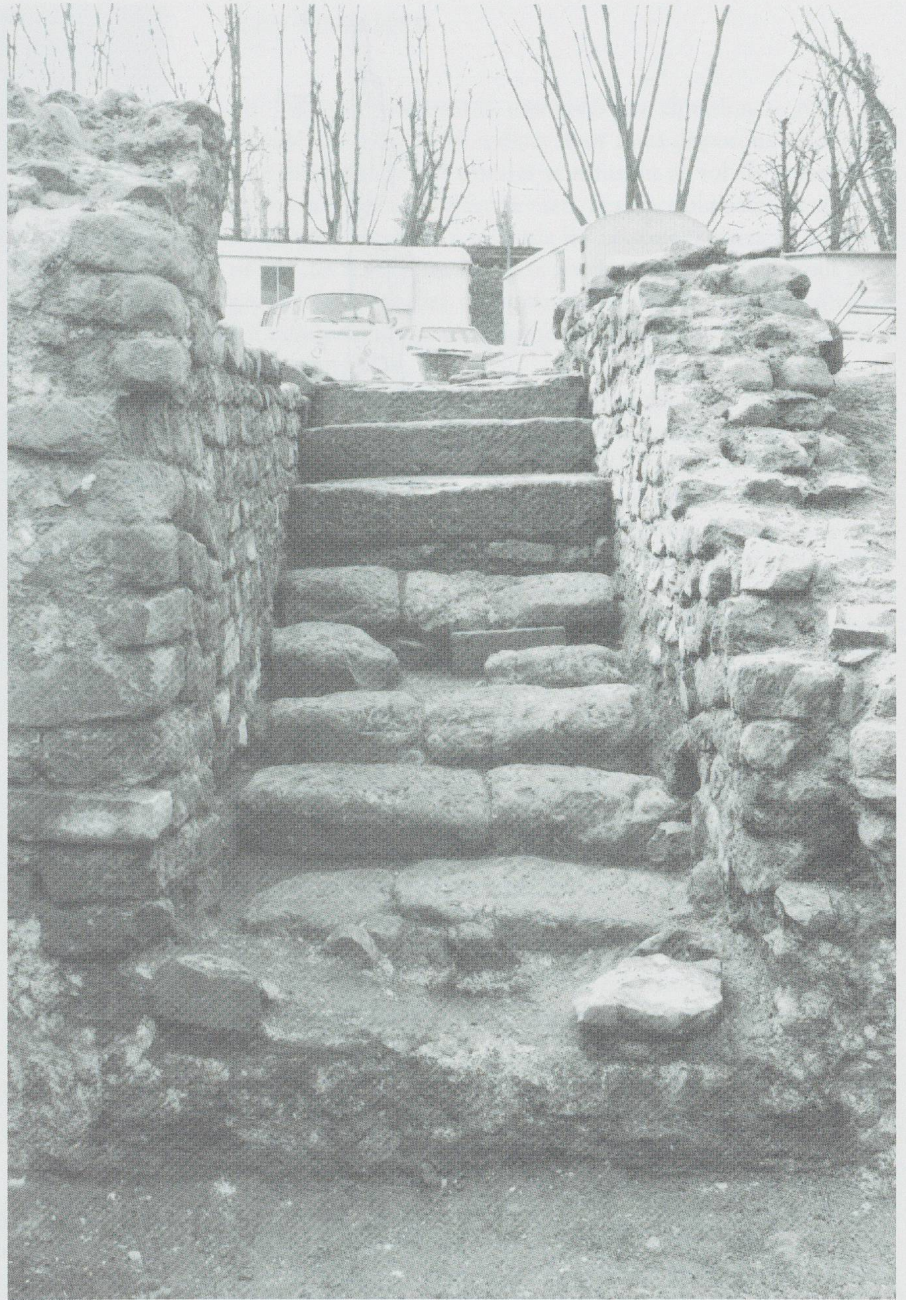
Fig. 175. Maison C (états 7-11). Cave 3, extrémité inférieure de la cage d'escalier: les angles des murs sont soigneusement exécutés en blocs de molasse disposés en boutisse et panneresse. Photo Fibbi-Aeppli, Grandson.

C'est dans la maison C que la maçonnerie est mise en œuvre le plus massivement, pour la construction de la cave. La façon dont celle-ci a été construite témoigne d'un grand savoir-faire, comme le montrent de nombreux détails⁵¹. Pour ne citer qu'un exemple, les têtes de murs de part et d'autre de l'escalier ont été réalisées en molasse, en alternant boutisses et panneresses (fig. 175).

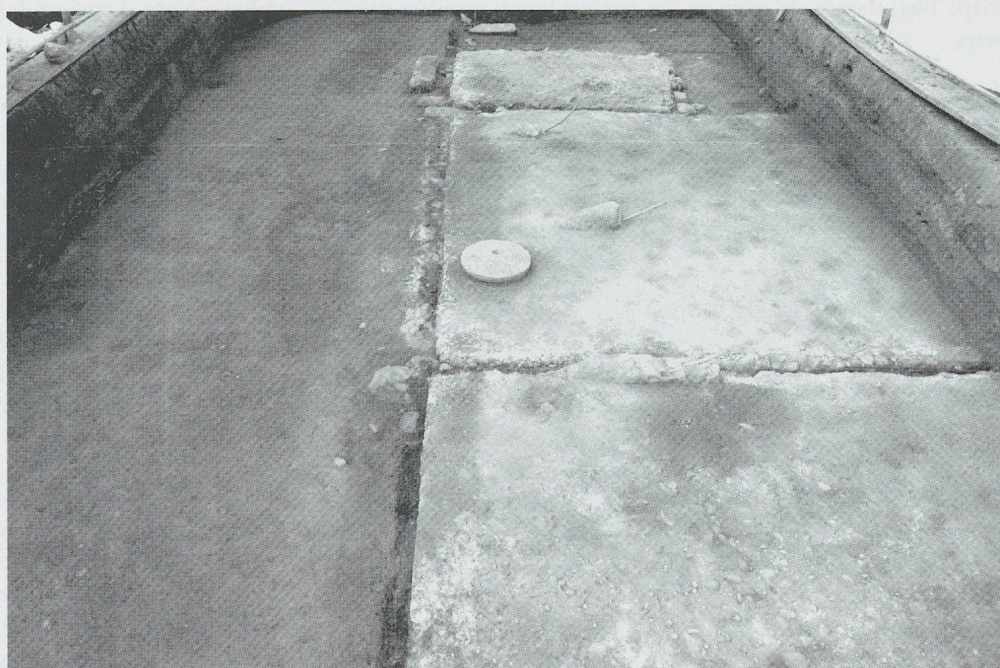
Fig. 179. Maison B (état 4b). Vue d'ensemble des locaux 3, 4 et 11.

Enfin, de nombreux *terrazzo* ont été découverts (fig. 179)³. Composés d'un radier de boulets ou de galets recouvert d'une chape de mortier de chaux contenant des graviers, ils sont sou-

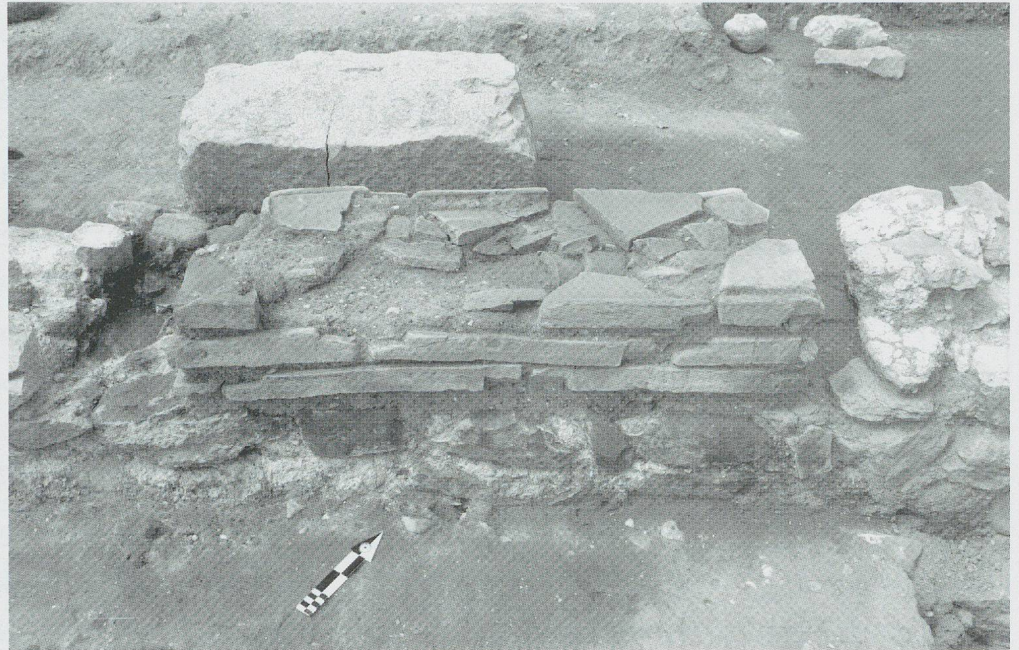
Fig. 183. Maison A (état 11). Bou-chon de tuiles condamnant – ou rehaussant seulement? – la porte ayant fonctionné dans les états 9-10.

Les seuils ont des dimensions relativement standardisées, variant entre 0,75 et 2,30 m (chambranle inclus). Dans un cas (états 9-10, maison A, L9, St.559), un bouchon postérieur de tuiles (fig. 183) nous fournit plus d'indications: les poteaux d'huisserie font quelque 12 cm d'épaisseur et occupent toute la largeur du mur, soit 55 cm, délimitant une embrasure large de 85 cm environ; une planche de faible épaisseur devait garnir le seuil proprement dit.

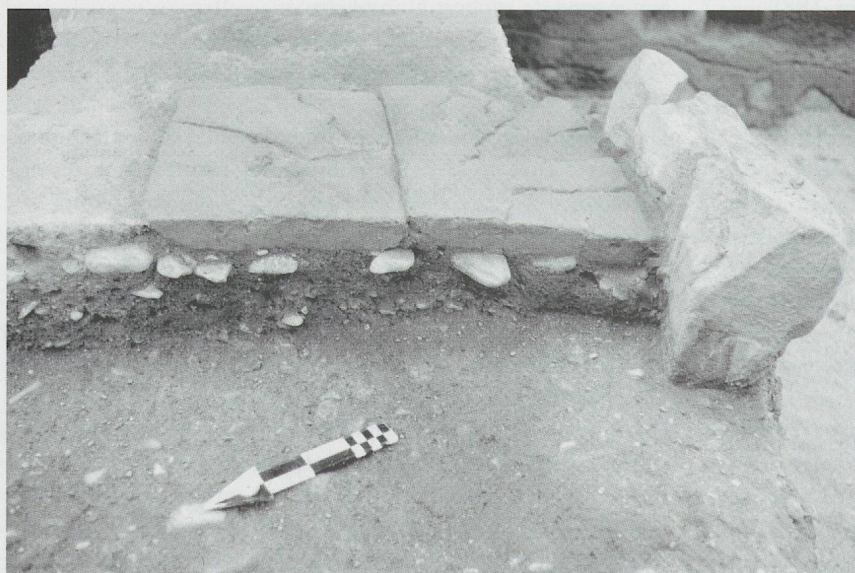
Fig. 191. Maison B, local 7 (état 7b). Vue en coupe du foyer St.382: les dalles de terre cuite sont posées sur un radier de galets.

Les dalles ou *tegulae* sont généralement aménagées sur un radier plus ou moins dense de graviers ou galets (3 à 10-15 cm), mêlés à du sable ou à du limon, dans lequel la présence de chaux a parfois été observée (fig. 191). Cette fondation peut être remplacée par une simple couche d'argile (environ 2 cm d'épaisseur), qui sert en même temps de liant aux dalles ou *tegulae*⁴⁴. Un entourage de pierres et/ou de fragments de tuile borde certaines de ces structures sur un ou plusieurs côtés (fig. 192).

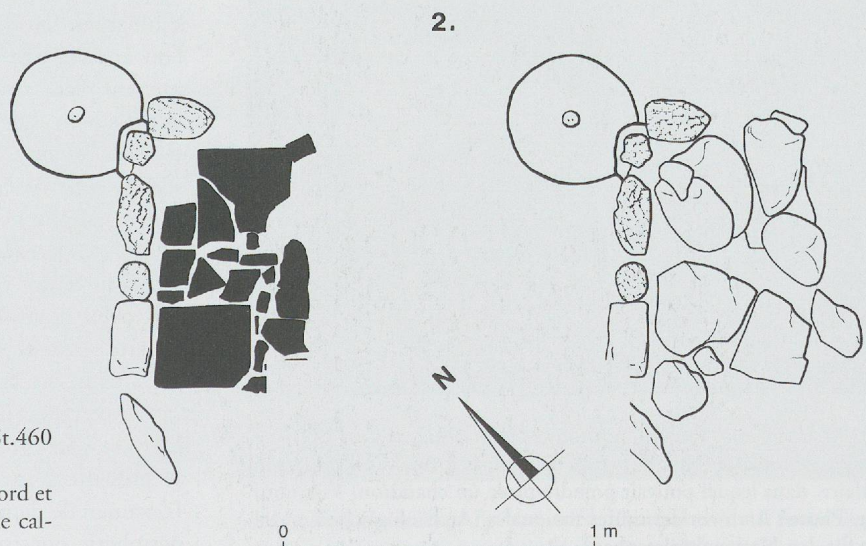
Fig. 192. Maison D, local 3 (états 10-11). Foyer St.460 (type E).

1. surface de chauffe faite de *tegulae*, délimitée au nord et à l'ouest par quelques petits blocs de molasse et de calcaire; 2. fondation de boulets.

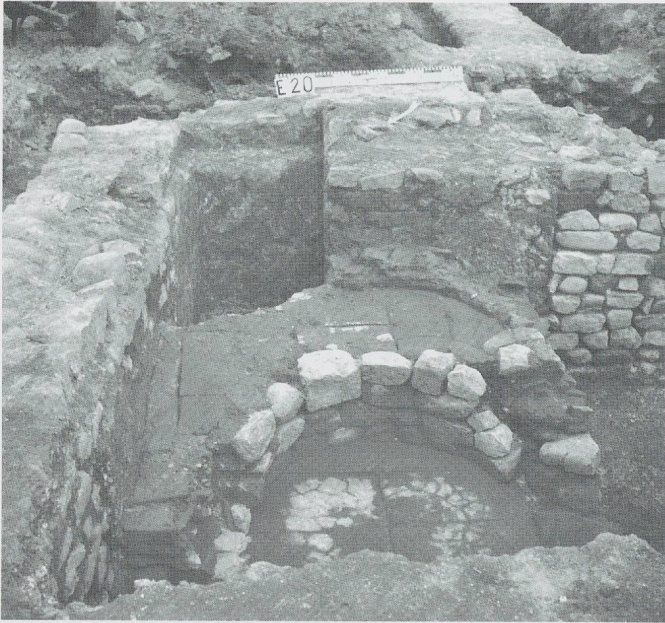
Fig. 193. *Lousonna*, fouilles autoroute 1960/1961. Un exemplaire bien conservé de foyer de molasse de type E (*tegulae*) protégé par un muret semi-circulaire a été trouvé dans le local I du secteur 18 : le parapet est fait de deux parements de boulets morainiques taillés retenant un bourrage recouvert de dalles de terre cuite. Vue est. Photo : Archives des routes nationales (Archäologische Zentralstelle für den Nationalstrassenbau).

Un foyer de *tegulae* protégé par un muret semi-circulaire (St.365) a été mis au jour dans le local 14 de la maison B (état 8). Rare à *Lousonna* (fig. 193)⁴⁵, ce type de structures est

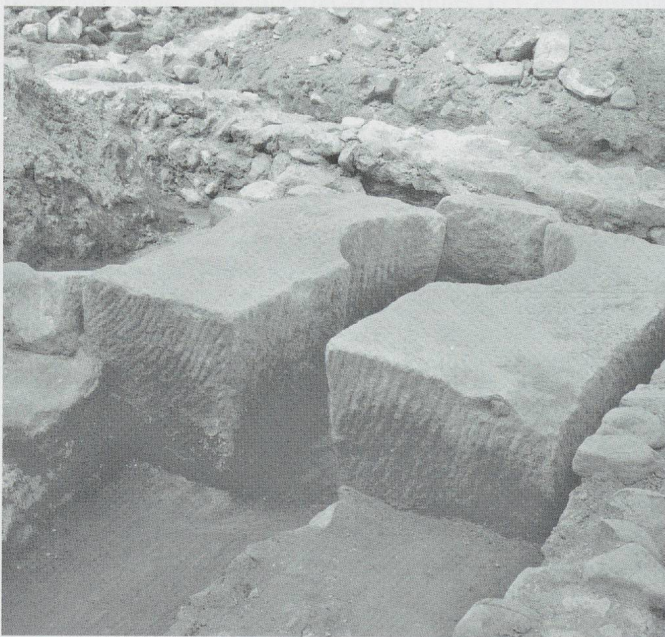
Fig. 194. *Lousonna*, fouilles autoroute 1960/1961. Secteur 23, local H : foyer de molasse (type F) fait de deux blocs formant un évidement circulaire, dans lequel pouvait prendre place un chaudron. Vue nord-ouest. Photo : Archives des routes nationales (Archäologische Zentralstelle für den Nationalstrassenbau).

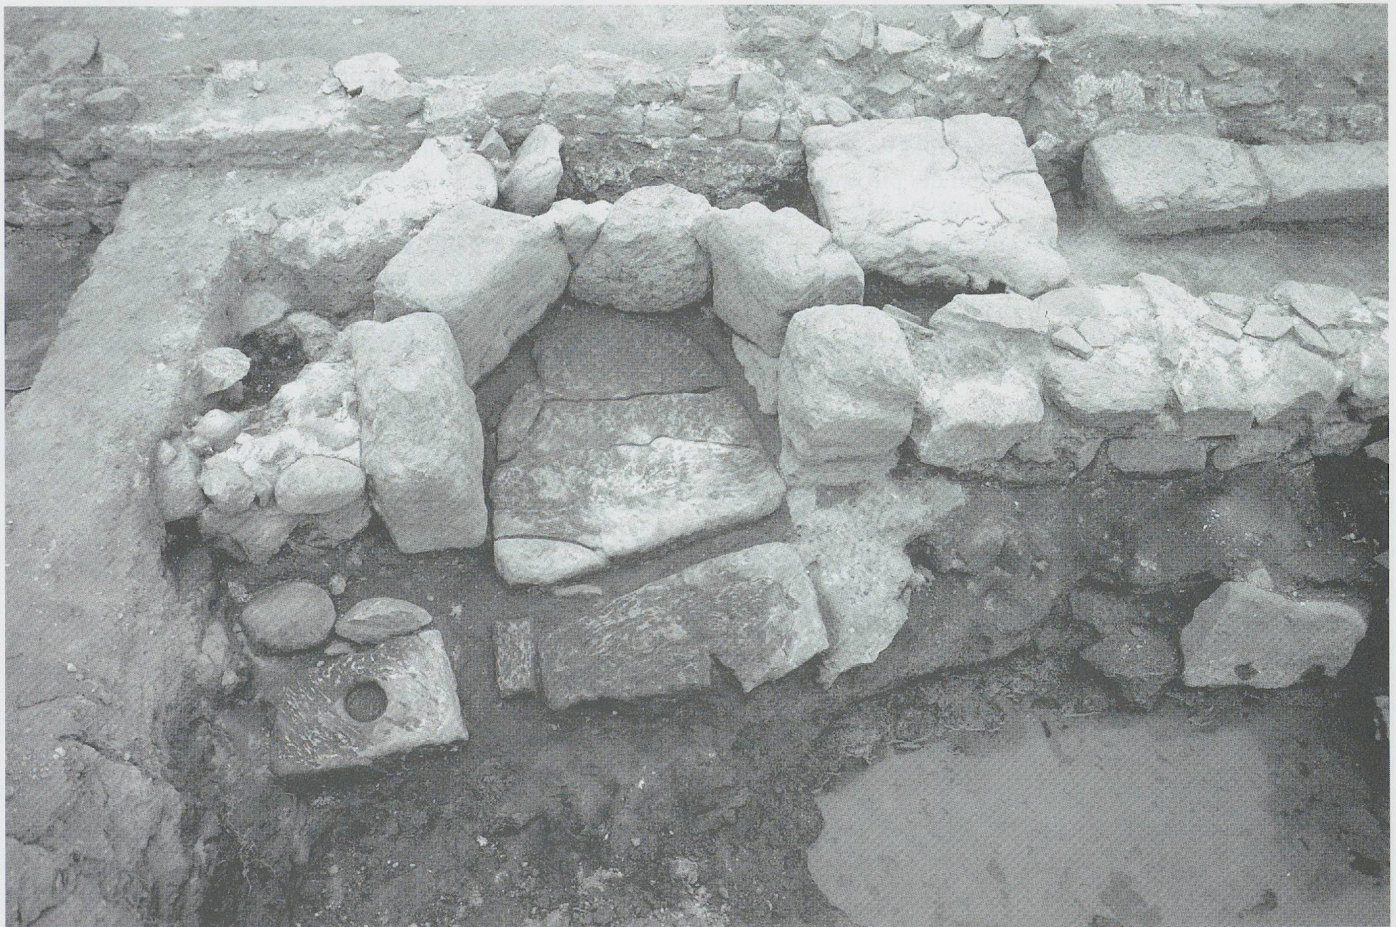
Fig. 196. *Lousonna*, fouilles de « Chavannes 29 » 1984. Bâtiment ouest, cour, foyer de molasse (type F). Vue nord. Photo : Institut d'Archéologie et des Sciences de l'Antiquité, Lausanne.

Dans la cour intérieure de la maison A, le foyer St.43 (état 11) se présente sous la forme d'un gros bloc de molasse fendillé. L'examen de deux autres foyers mieux conservés découverts à la périphérie ouest du *vicus*⁵⁴ (fig. 196) nous permet d'envisager

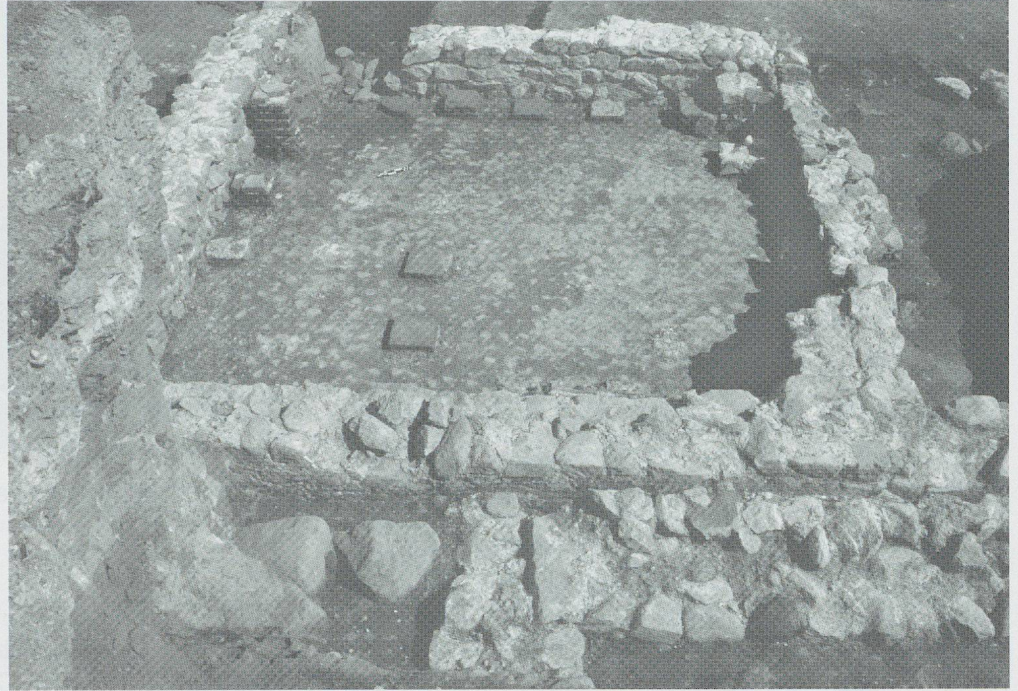
Fig. 198. Maison A, local 7 (état 11). Hypocauste. Vue est.

L'hypocauste de « Chavannes 11 » (fig. 198) est intéressant par son mode d'aménagement. Visiblement, les propriétaires ont voulu s'offrir une pièce chauffée à moindre frais : ils ont en effet intégré les éléments constitutifs du système de chauffage dans les volumes préexistants, en touchant au minimum l'enveloppe générale. Ainsi, seules deux parois de terre et bois ont été démontées et remplacées par des murs maçonnés ; le mur limitant toute la maison à l'ouest n'a subi aucune modification et le mur sud, en terre et bois, a été simplement doublé à l'intérieur par un parement de moellons l'isolant de la chaleur⁶⁴.

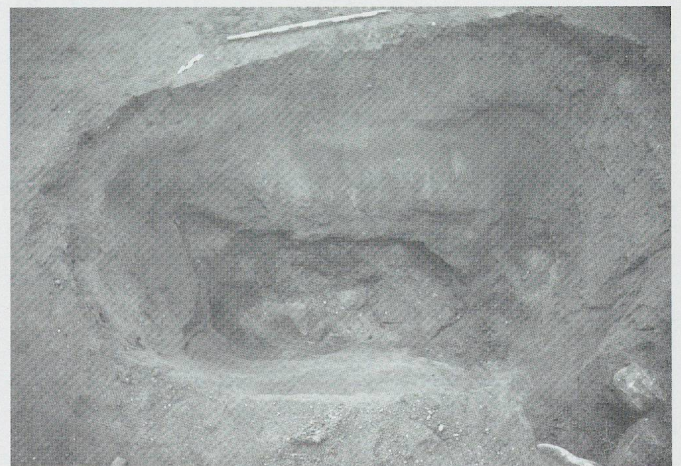
Fig. 199. Maison C, cour L10 (états 7-8). Fosse d'extraction de sable, après vidange de son comblement (St.231). Vue est.

L'extraction de matériau est probablement à l'origine du creusement des fosses St.450 (état 2), 239 (état 5) et 231 (état 7) dans la maison C (fig. 199). Leurs dimensions sont imposantes (de 2 à 4,50 m) et leur fond atteint les sables oxydés naturels. L'utilisation de fosses comme foyers a déjà été évoquée⁶⁸. On peut y associer des structures liées au défournement d'aires de chauffe, notamment dans le cadre d'activités artisanales. Il s'agit des fosses St.120 et 232 (zones A et C de l'état 3), dont le remplissage charbonneux présentait des scories et des fragments de creuset, ou encore St.402 (maison B, état 5), remplies de nombreuses scories de fer.

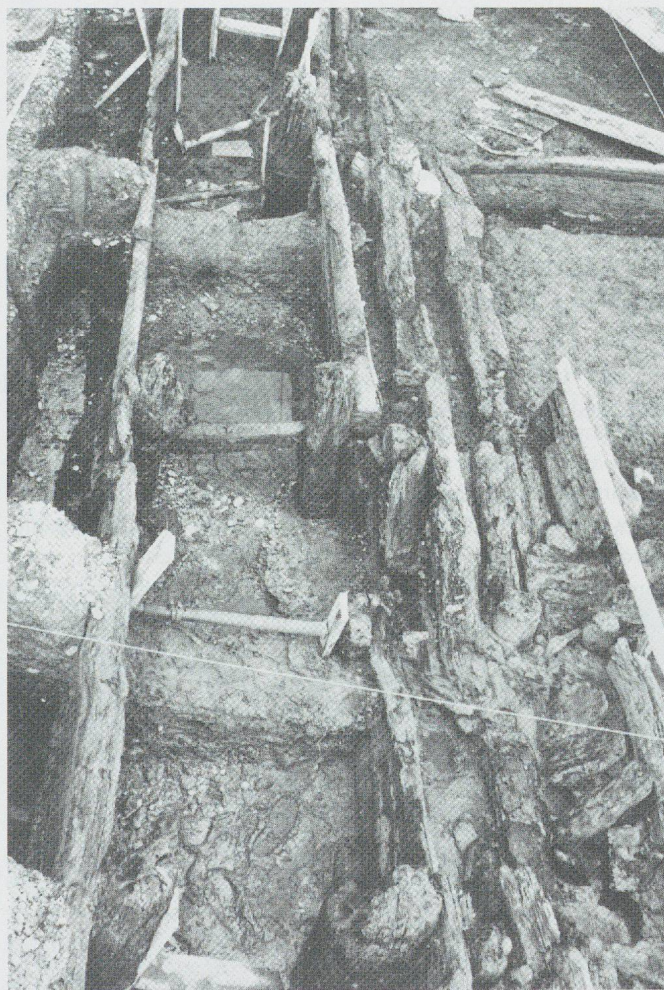
Fig. 202. Oberwinterthur, Unteres Bühl. Canalisation de bois pour les eaux usées et pluviales. Une couverture de planches est encore attestée par endroits. Ce sont des égouts de ce type qui étaient aménagés en bordure de la rue principale, à « Chavannes 11 ». Tiré de ASSPA, 65, 1982, p. 217, fig. 57.

Grâce à l'excellent état de conservation de ses structures boisées, le site d'Oberwinterthur a livré de nombreuses informations (fig. 202). L'alimentation en eau des maisons était assurée par une source, captée dans un caisson de planches. La distribution s'effectuait au moyen de tuyaux de bois (chêne et aulne), assemblés par des manchons de chêne. De nombreuses canalisations constituées de planches étaient utilisées pour l'évacuation des eaux usées⁶. Le cuvelage quadrangulaire d'un puits, composé de planches maintenues par des poteaux de chêne, a également été dégagé à proximité d'un habitat⁷. Ces différents éléments ont été mis en place dès la première moitié du 1^{er} siècle apr. J.-C. Différentes structures ont également été mises au jour dans la colonie de Nyon. Il s'agit d'une fosse rectangulaire étayée de planches, collectant les eaux d'une canalisation en bois en forme de U (2^e-3^e siècle apr. J.-C.), ou encore d'un bassin

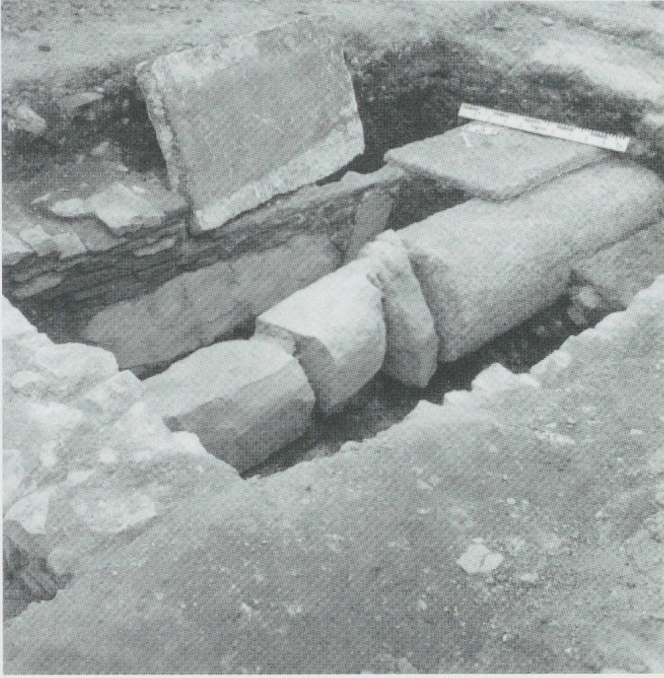
Fig. 204. Lousonna, secteur 21, case U (2^e siècle apr. J.-C.). Cet égout maçonné évacuait les eaux usées de la rue principale vers le lac. Suivant les tronçons, ses piédroits étaient maçonnés ou en molasse. Le fond était en *tegulae*, la couverture en dalles de molasse. Tiré de *Lousonna 1*, p. 78, fig. 118.

Si les systèmes d'évacuation des eaux restent relativement sommaires dans le quartier de « Chavannes 11 », même après l'adoption de la maçonnerie, on notera en revanche que dans les quartiers proches du centre et le long du principal axe est-ouest, existaient de véritables égouts en dur, généralement construits en molasse, avec un fond en terre cuite. C'est ainsi qu'en plusieurs endroits, des segments d'égouts nord-sud sont attestés (fig. 204), évacuant les eaux usées de la grand-rue vers le lac¹⁵.

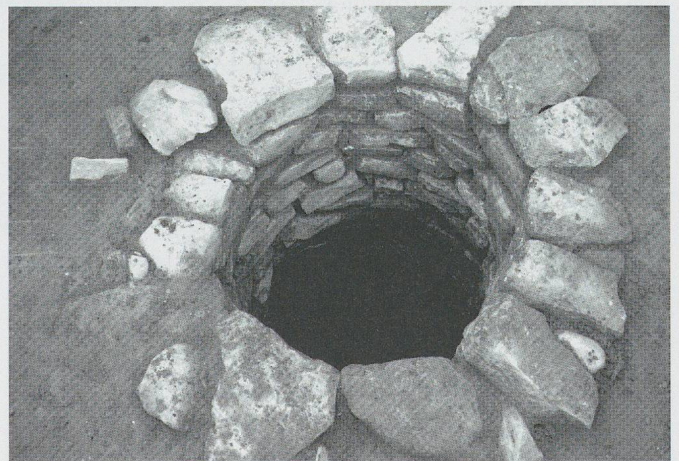
Fig. 205. Maison A, cour L18 (états 7-8). Le puits St.98 après enlèvement de la couronne polygonale supérieure, faite de grandes dalles plates. Vue est.

Pour des raisons de sécurité, aucun des puits dégagés à « Chavannes 11 » n'a été dégagé jusqu'au fond. L'un d'eux (St.98, maison A, état 7¹⁹) a toutefois été vidé sur près de 4 mètres de profondeur, ce qui a permis un certain nombre d'observations. Une fosse d'implantation de quelque 3 m de diamètre (fig. 205) a été creusée pour mettre en place la partie

basse du cuvelage, fait d'assises de moellons montées à sec et probablement établies sur un cadre en bois, comme cela a été observé ailleurs, à la périphérie occidentale du vicus : dans le secteur I, les assises maçonnées du puits St.84, dont la construction remonte probablement au 3^e, voire 4^e siècle, reposaient sur un cadre de bois fait de quatre poutres de chêne mortaisées assurant la stabilité de l'ouvrage pendant son édification²⁰.

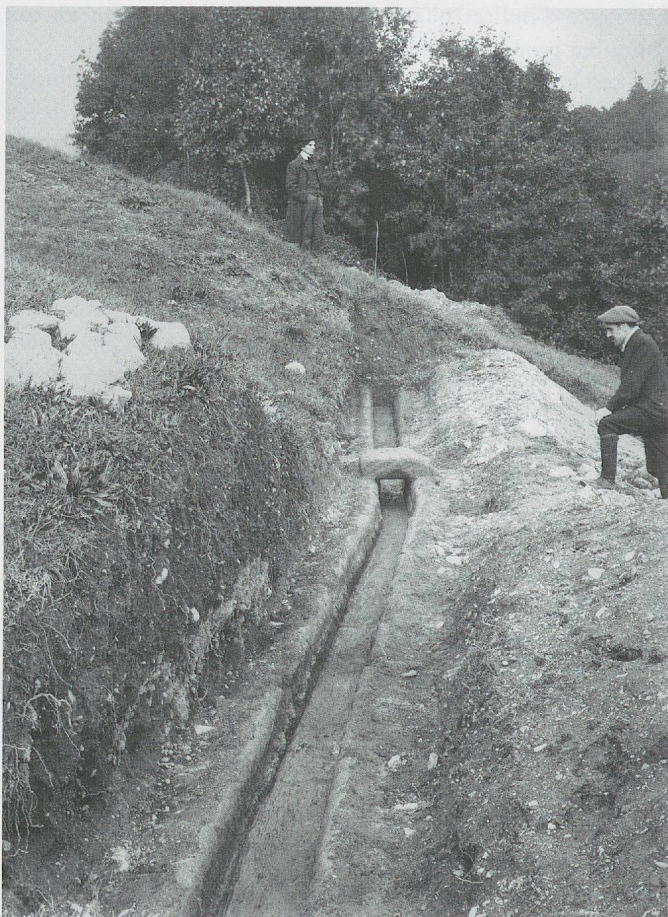
Fig. 206. *Lousonna*, Bois-de-Vaux, 1909. Tronçon de l'aqueduc partiellement mis au jour cette année-là, puis fouillé en 1922 par J. Gruaz. Il est constitué d'un canal maçonné dont le conduit interne, large de 30 cm environ, était revêtu de mortier au tuileau. Photo : R. Gindroz, Archives cantonales vaudoises, A70/1.1, A 5297.

Pour conclure, relevons l'existence d'un aqueduc (fig. 206) sur le versant est de la colline du Bois-de-Vaux (voir fig. 1, p. 10). Sa date de construction n'est pas connue, mais il est curieux de constater qu'on perd sa trace dans un secteur situé à proximité de la parcelle de « Chavannes 11 ». Selon Claude-Alain Paratte²², cette structure captait les eaux du Flon et alimentait peut-être une citerne. L'organisation urbaine du vicus ayant été mise en place très tôt, il n'est pas exclu que cet amenée d'eau remonte à l'époque augusto-tibérienne déjà. La citerne aurait alors alimenté soit des fontaines publiques, soit un réseau de canalisations en bois.
