Zeitschrift: Cahiers d'archéologie romande
Herausgeber: Bibliothèque Historique Vaudoise
Band: 103 (2006)

Artikel: L'insula 19 à Avenches : de l'édifice tibérien aux thermes du IIe siècle
Autor: Martin Pruvot, Chantal / Bossert, Martin / Bridel, Philippe
Kapitel: VII: L'insula 19 et la voirie environnante
DOI: <https://doi.org/10.5169/seals-835892>

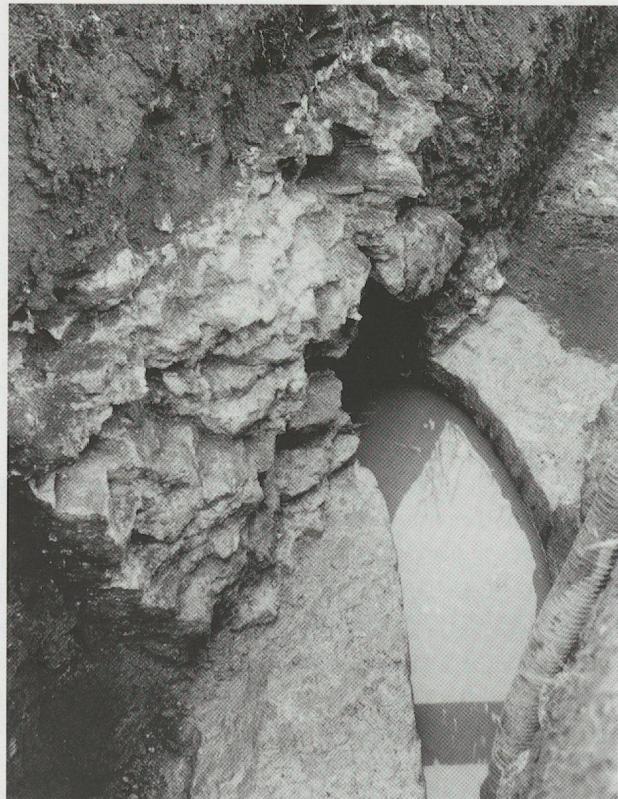
**Fig. 155**

La canalisation St 105 en cours de dégagement en 1940, située vers l'angle sud-est de l'établissement flavien, contre le mur de façade. Vue nord.
