Zeitschrift: Cahiers d'archéologie romande
Herausgeber: Bibliothèque Historique Vaudoise
Band: 103 (2006)

Artikel: L'insula 19 à Avenches : de l'édifice tibérien aux thermes du IIe siècle
Autor: Martin Pruvot, Chantal / Bossert, Martin / Bridel, Philippe
Kapitel: VII: L'insula 19 et la voirie environnante
DOI: <https://doi.org/10.5169/seals-835892>

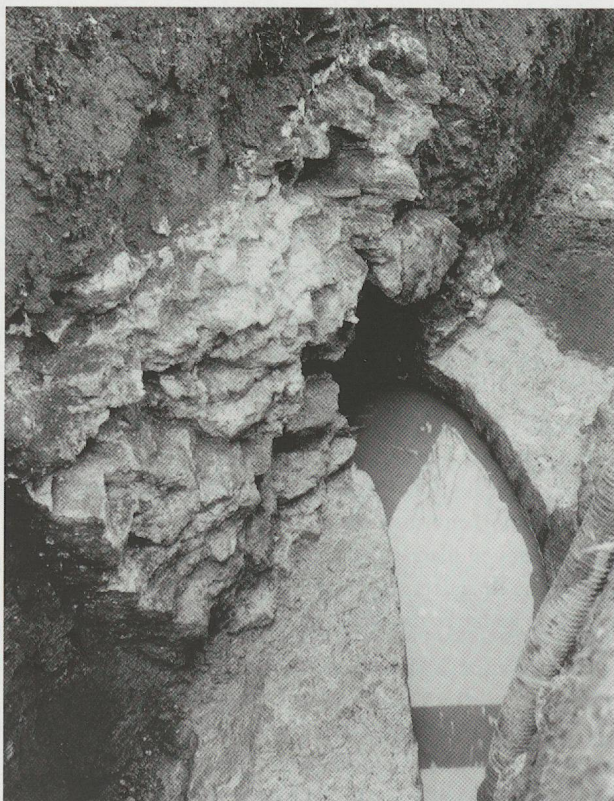
Fig. 155

La canalisation St 105 en cours de dégagement en 1940, située vers l'angle sud-est de l'établissement flavien, contre le mur de façade. Vue nord.

Sous la voie 19/20 se trouvait l'évacuation St 105, dégagée dans une tranchée effectuée en 1940. Elle prenait naissance contre le mur M47 et longeait vraisemblablement le mur M46 (fig. 153). Un relevé de terrain permet d'observer un canal de 0,6 m et un piédroit de 0,35 m de largeur, le second piédroit étant formé, semble-t-il, par les larges fondations des murs M47 et M46³. Son canal est voûté et son fond n'était visiblement pas conservé au moment de sa découverte (fig. 155). Le rôle de cette évacuation était probablement de récolter les eaux de pluie des toitures, d'évacuer l'eau de la fontaine de rue St 106 se trouvant à l'angle de l'îlot et de les acheminer dans le collecteur situé sous le *decumanus maximus* (fig. 153, St 107). Le mur M85 mis au jour en 1998 au sud-est de la fontaine constitue vraisemblablement un segment de la St 105. Bien que la documentation de terrain ne soit pas suffisamment précise pour permettre de dater la mise en place de cette dernière, la position de son canal et ses fondations similaires à celles des maçonneries adjacentes, construites à l'époque flavienne, laissent supposer qu'elle a été mise en place à la même période. Le raccordement entre le chéneau qui devait récolter les eaux des toitures et l'évacuation St 105 n'a pas été observé.
