Zeitschrift:	Cahiers d'archéologie romande
Herausgeber:	Bibliothèque Historique Vaudoise
Band:	117 (2010)
Artikel:	Le palais de Derrière la Tour à Avenches : bilan de trois siècles de recherches : chronologie, évolution architecturale, synthèse
Autor:	Morel, Jacques / Bujard, Sophie / Castella, Daniel
Kapitel:	VII: Les mutations du secteur Est : État 3 : IIe siècle ap. J.-C.
DOI:	https://doi.org/10.5169/seals-835796

VII *Les mutations du secteur Est*

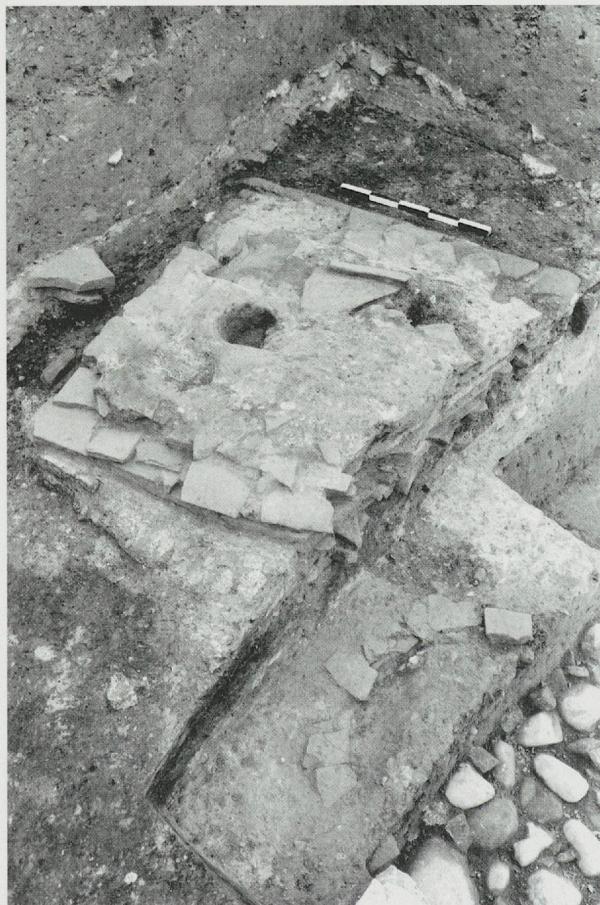
Fig. 133

Avenches, Derrière la Tour. État 3. Secteur Est. Foyer domestique St 51 effondré au-dessus des fours de verriers de l'état 2. Au premier plan à droite, le four de verrier 2.

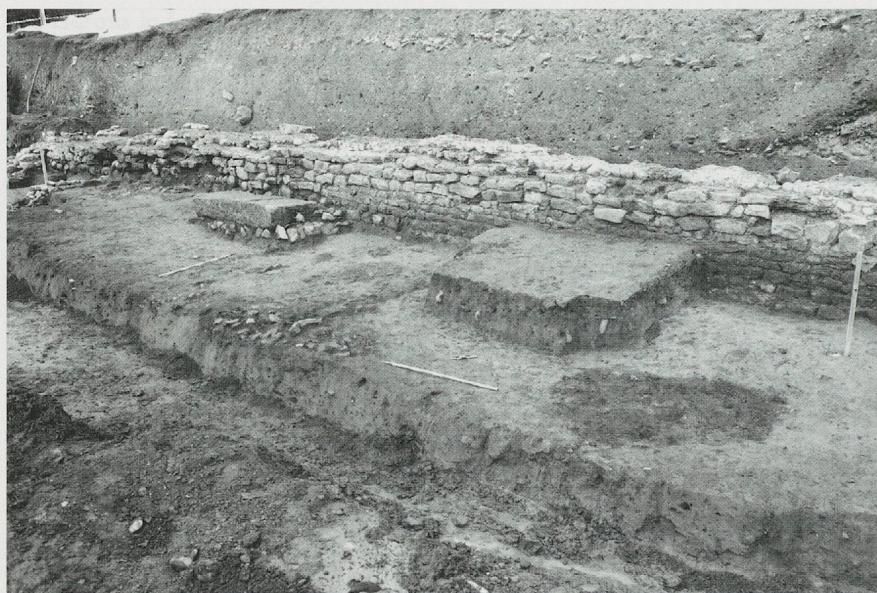
Fig. 135

Avenches, Derrière la Tour. État 3. Secteur Est. Zone de dépotoirs sur la terrasse inférieure (St 52). Le mur à l'arrière appartient au palais de l'état 4.
